NIBIO RAPPORT

# Miljørappport for Skibotn kompostanlegg ORIGO i Storfjord kommune Årsrapport fra 2016

Miljørappport for Skibotn kompostanlegg ORIGO i Storfjord kommune. Årsrapport for 2016

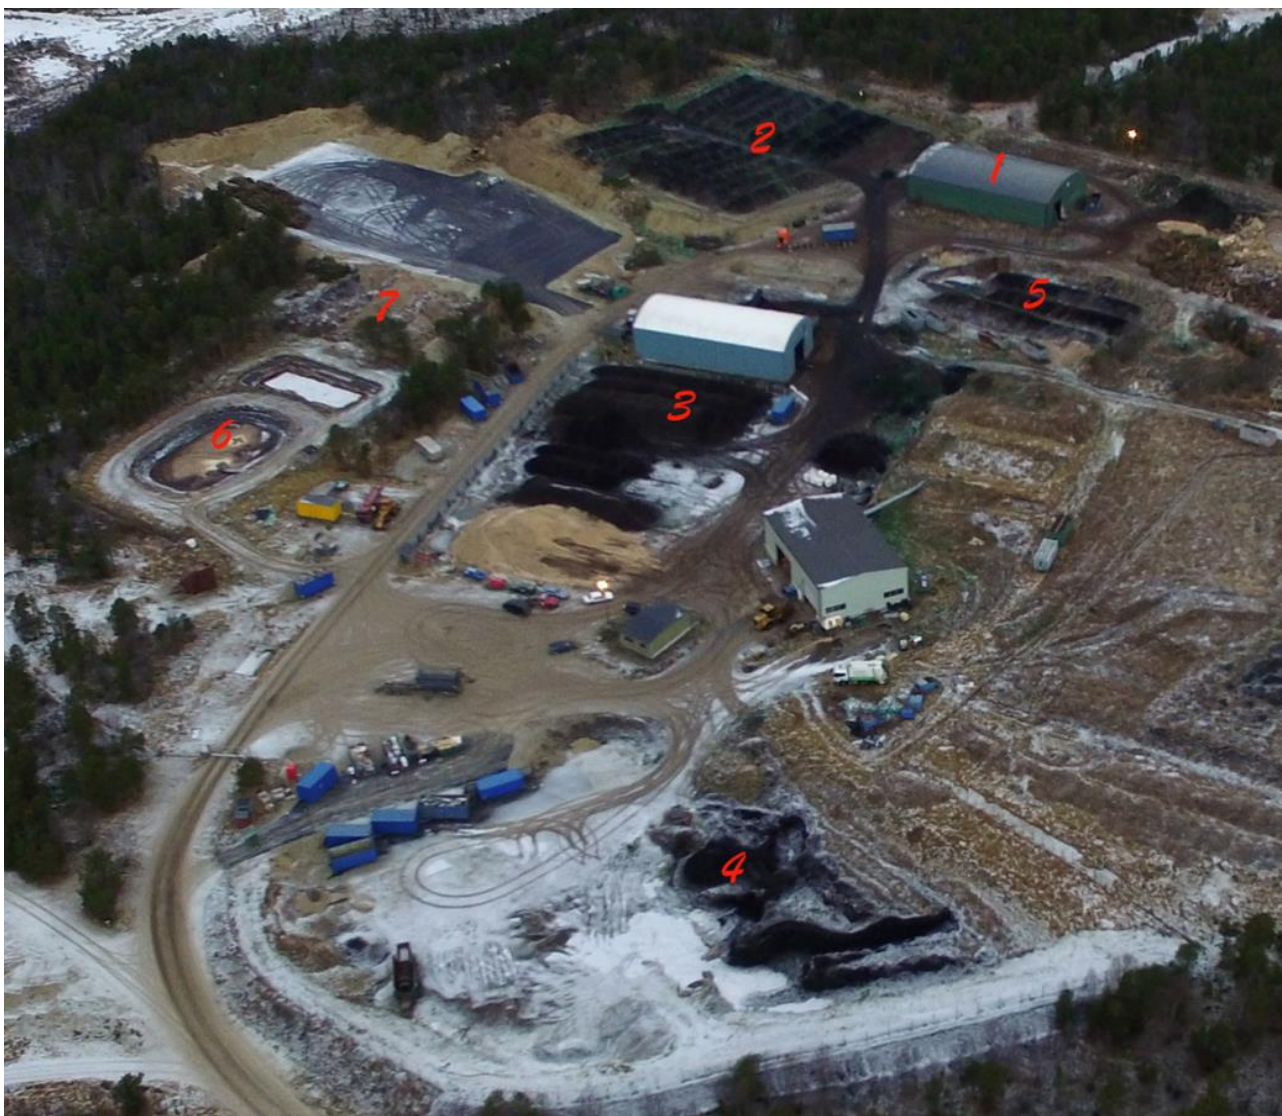
*Figur 2. Drone foto over ORIGO sitt anlegg fra 2015, hvor kompostering av kildesortert matavfall blir kompostert i en **1 & 2**: Uren sone aktiv kompostering (fase 1), **3** mellomsonen (fase 2) og ren sone, **4** ettermodning av kompost (fase 3). Nr **5** kompostranker med septikslam. Nr **6** hoveddam rensing av sigevann med aktiv lufting og sedimenteringsdam før infiltrasjon i 5 infiltrasjonsgrøfter, nr 7.*

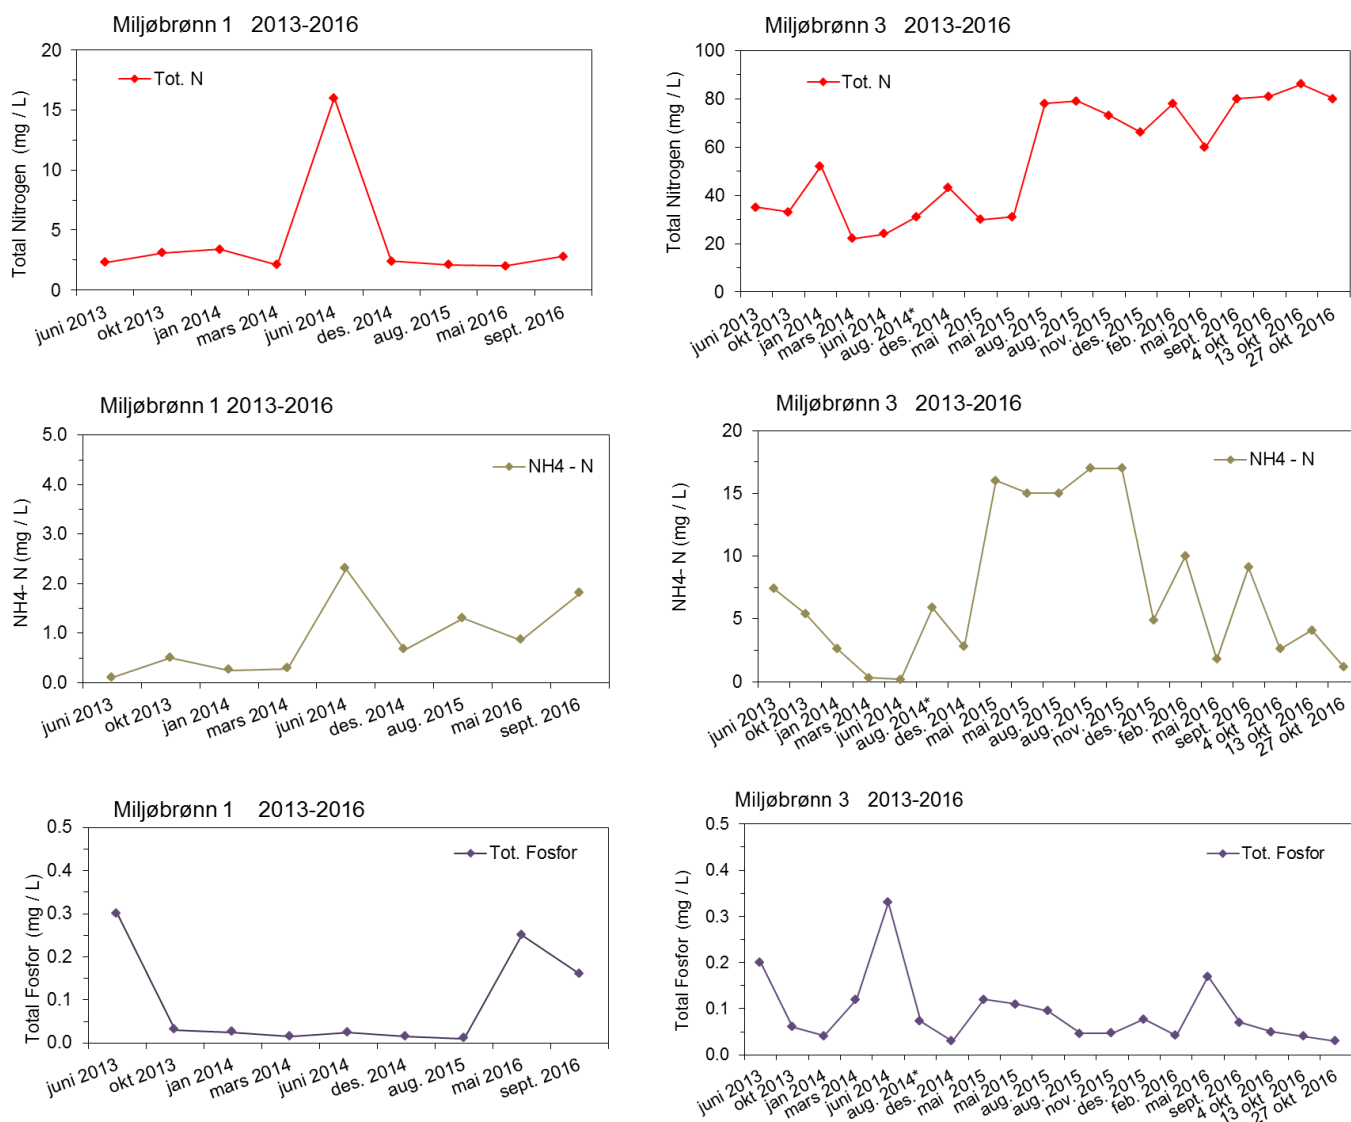
Konsentrasjonen av Total -N har økt etter mai 2015 fra ca. 40 mg/L til det dobbelte på 80 mg/L (Figur 11). En forklaring er at sedimenteringsdammen ble raskt full i 2015, slik at kort oppholdstid med noe dårligere rensed sigevann måtte infiltreres pga. store nedbørmengder som videre ga kapasitetsproblemer. Det samme mønster ble observert for  $\text{NH}_4 - \text{N}$ , men der er konsentrasjonen blitt redusert betydelig i løpet av 2015 og 2016 (Figur 11). Konsentrasjonen av total fosfor er lite forandret i grunnvannet fra brønn 1 og 3.

Figur 11 Konsentrasjoner av Tot. fosfor, ammonium-N og Tot. N innhold i ref. **Brønn 1** (venstre side), sammenstilt med konsentrasjonene i **Brønn 3** (høyre side) analysert i årene 2013 til 2016.

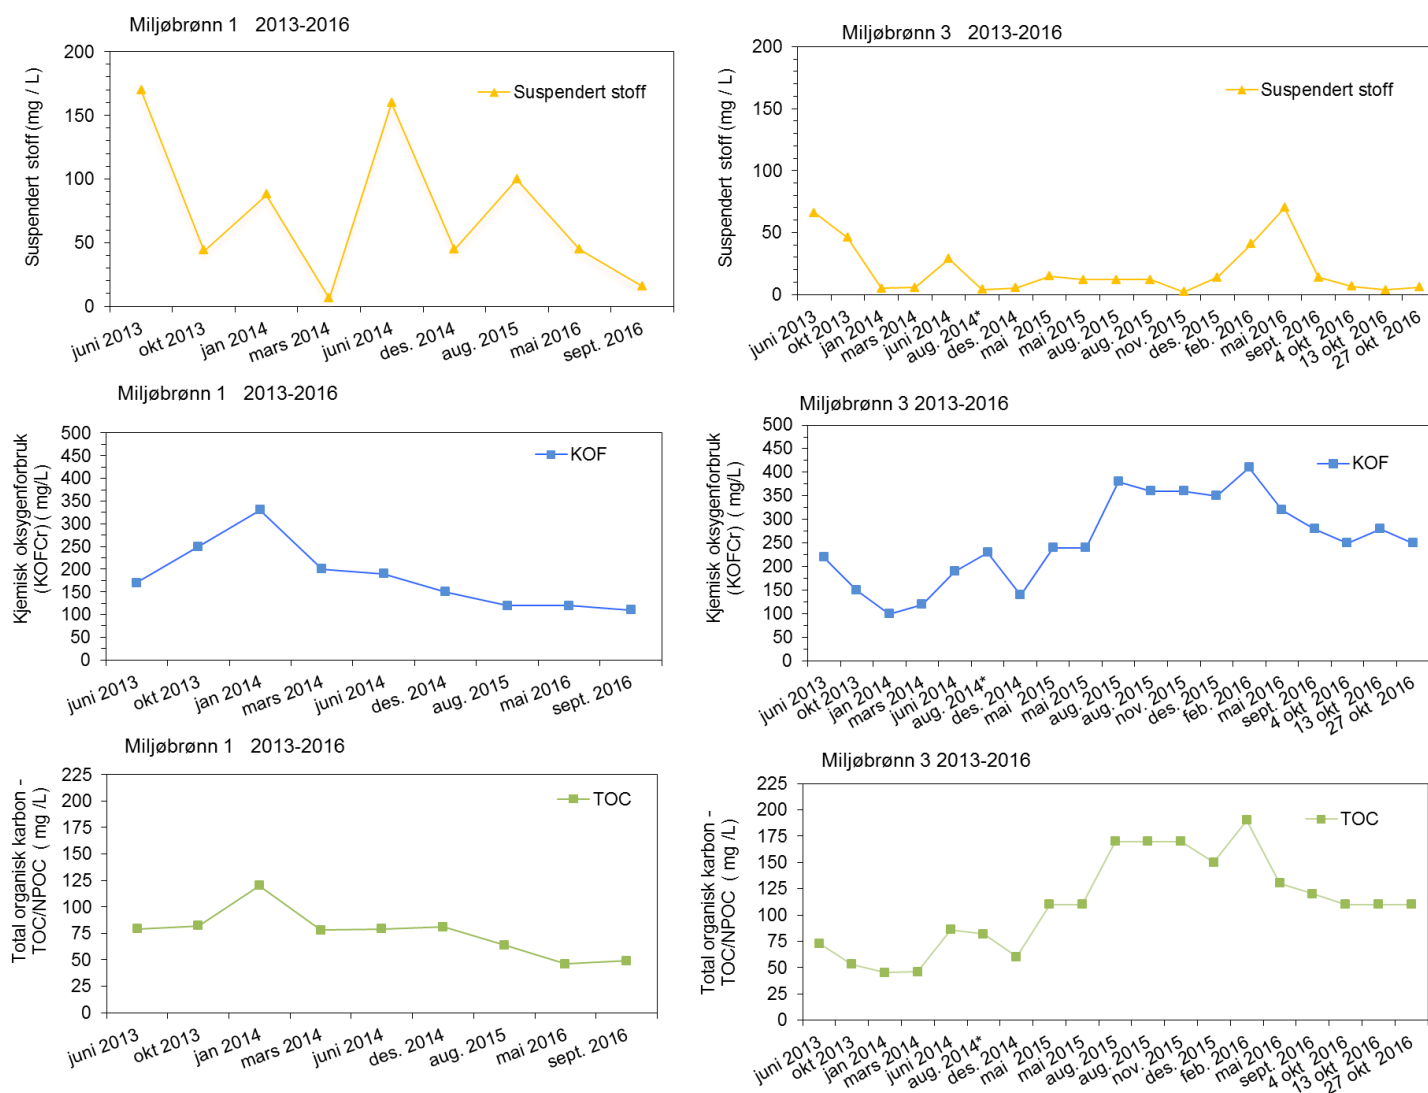
Figur 12 viser lignende mønster for organisk materiale siden KOF og TOC viser en dobling i konsentrasjonen etter mai 2015. Sistnevnte kan også forklare økningen i Tot. Nitrogen i at mye kan være organisk bunnet i proteiner som ikke er brutt ned under sigevannrensingen. Noe av dette kan fortsatt sitte i infiltrasjonsgrøften slik at det kan ta tid å komme ned på konsentrasjonsnivåene fra 2014. Suspendert stoff er høyere i referanse brønn 1 sammenlignet med brønn 3.

Figur 12. Konsentrasjoner av suspendert stoff, KOF og TOC i referanse **Brønn 1** (venstre side), sammenstilt med konsentrasjonene i **Brønn 3** (høyre side) analysert i årene 2013 til 2016.

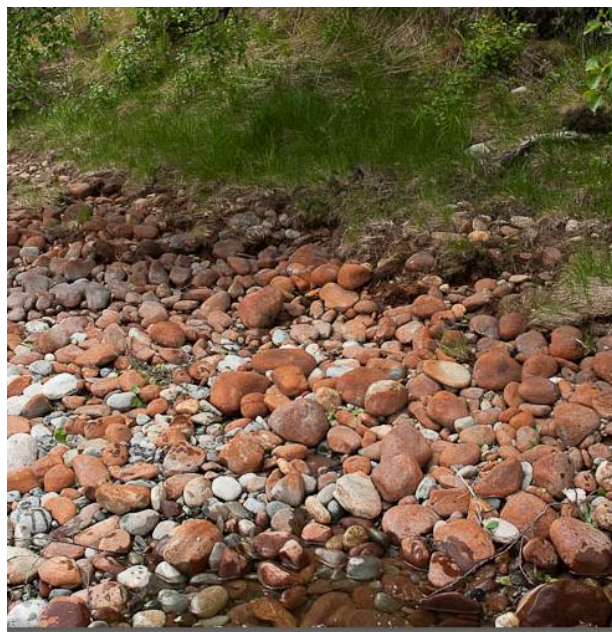
Analyser fra utslag i elv er ikke prioritert analysert i 2016 (vurdert av NIBIO) Det er etter befaring fortsatt ikke noe tegn og spor av utslag i Skibotnelva i 2016 (figur 15).

*Figur 15. Foto av området langs elvebredden med forventet grunnvannsutslag fra deponiet: aug. 2015 (høyre side) sammenstilt med 2010 (venstre side). Det er visuelt ingen spor av sigevann som observert tidligere. Utfelling av metaller vil være synlig om ikke sigevannet blir tilstrekkelig renset i grunnen.*
