Søknad om utslippstillatelse for TALGØ Møre Tre AS, Surna

Søknad om utslippstillatelse

Søknadsskjema for industribedrifter

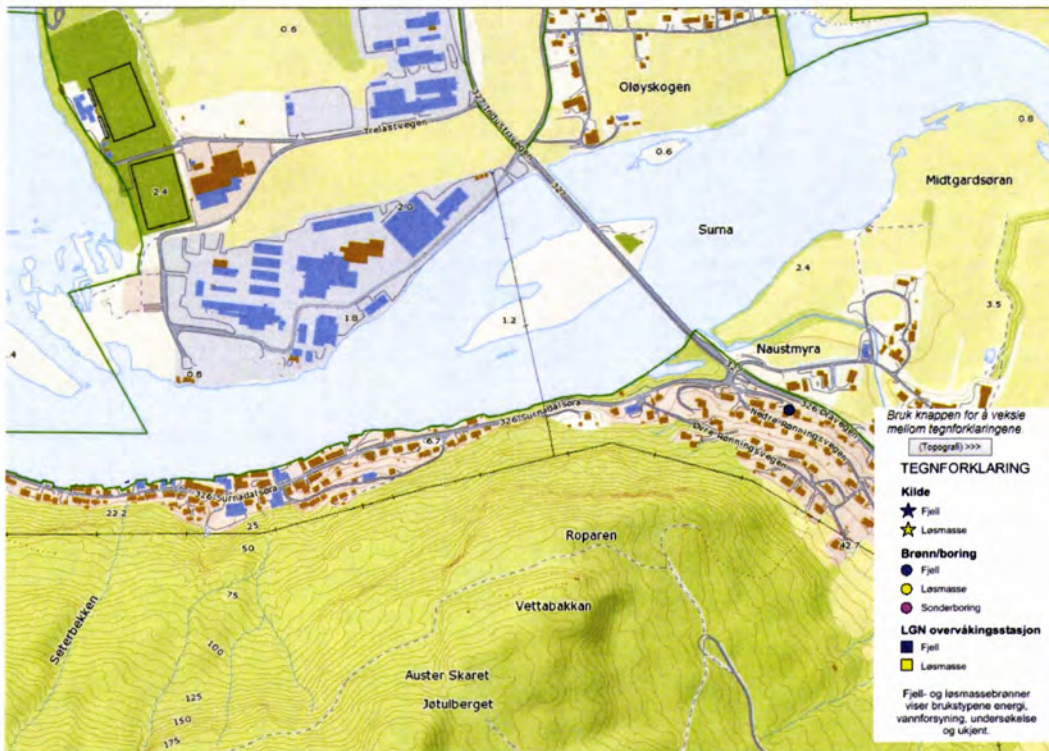
Figur 2.5: Kart som viser registrerte grunnvannsbrønner i området

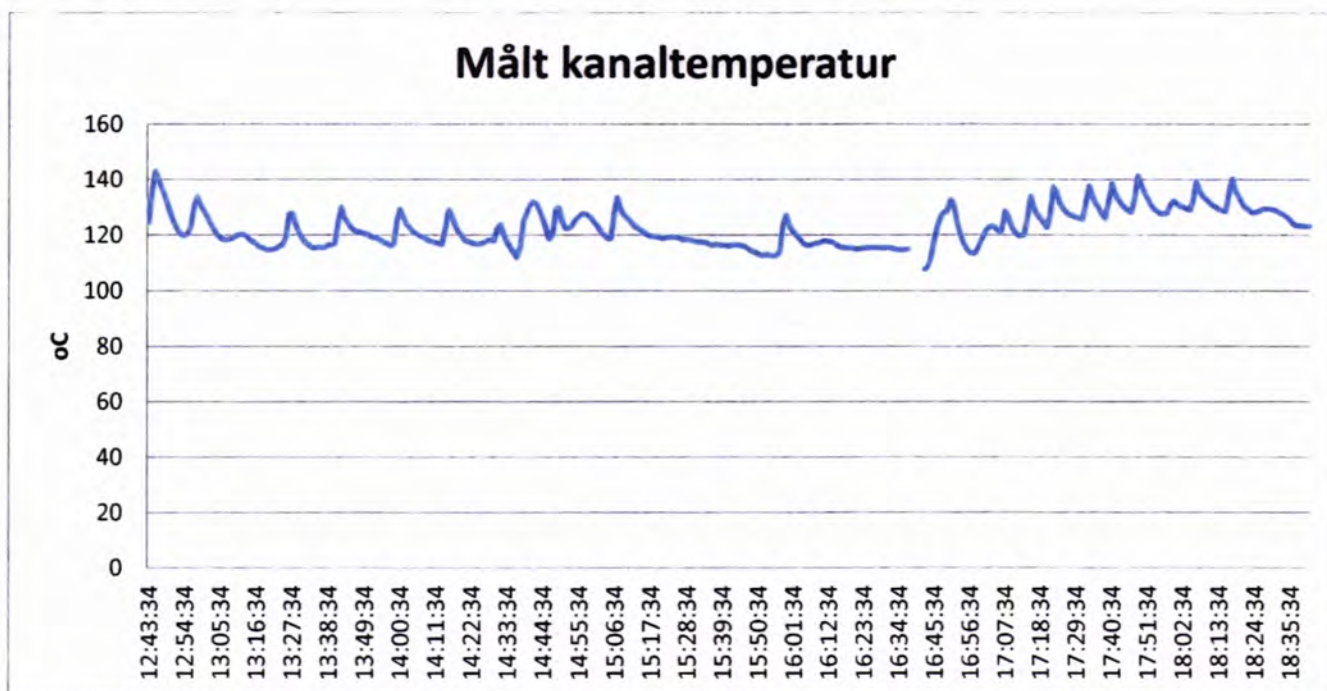
Figur 1. Temperatur i avgass

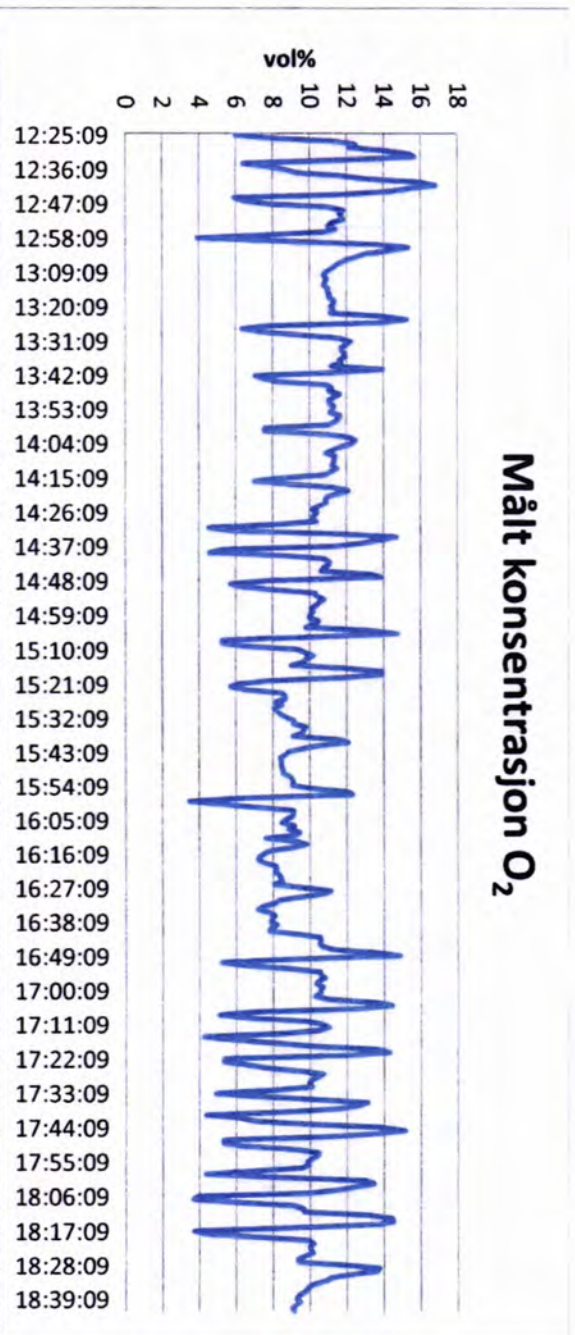
Figur 2. Målt O₂-konsentrasjon

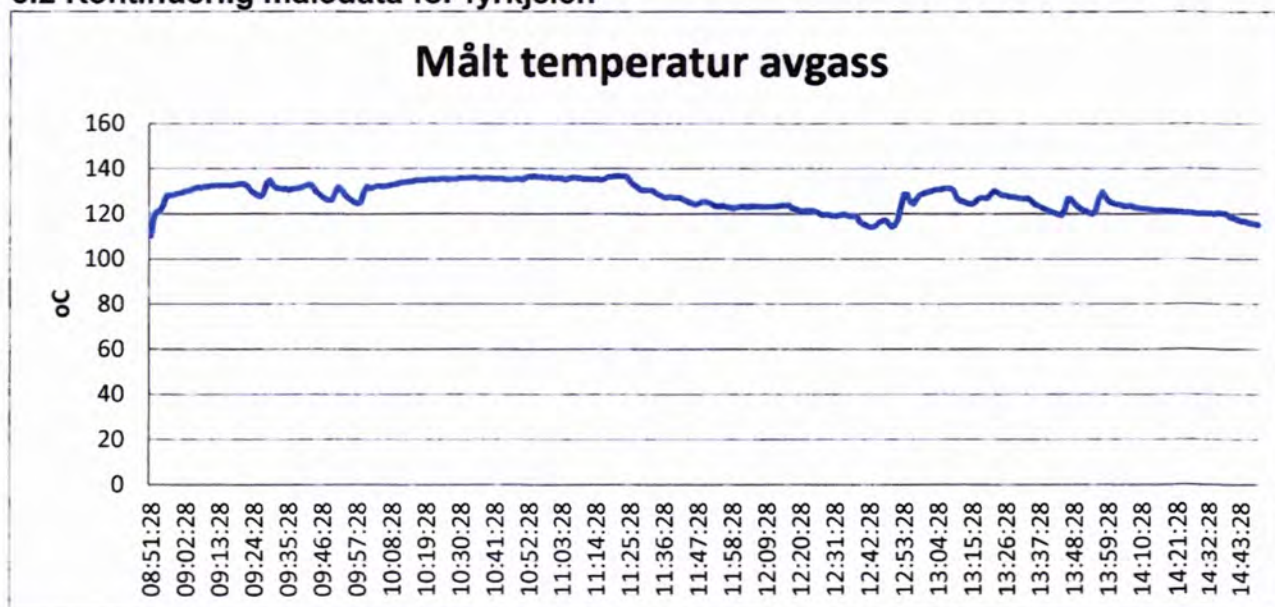
Figur 1. Temperatur i avgass

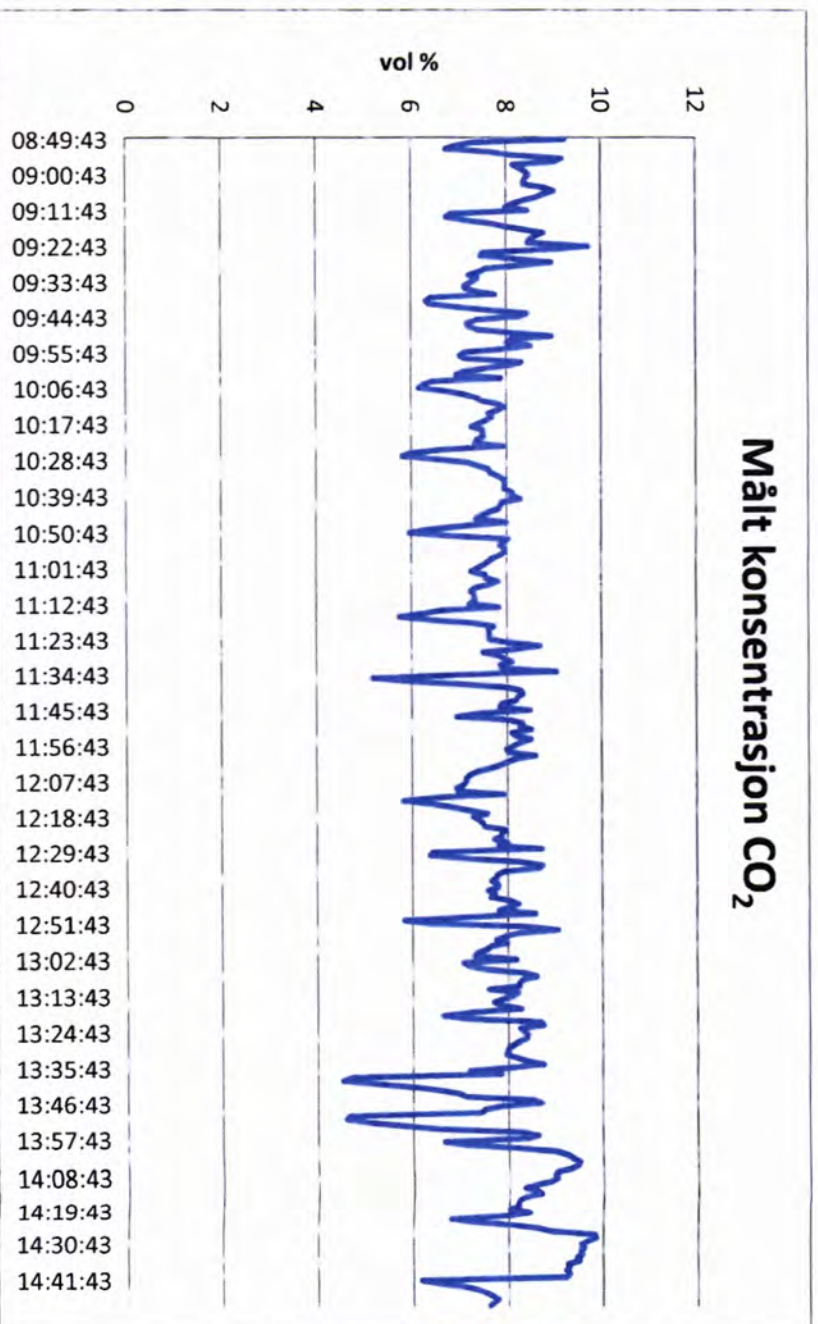
**Figur 3.** Målt CO₂-konsentrasjon.

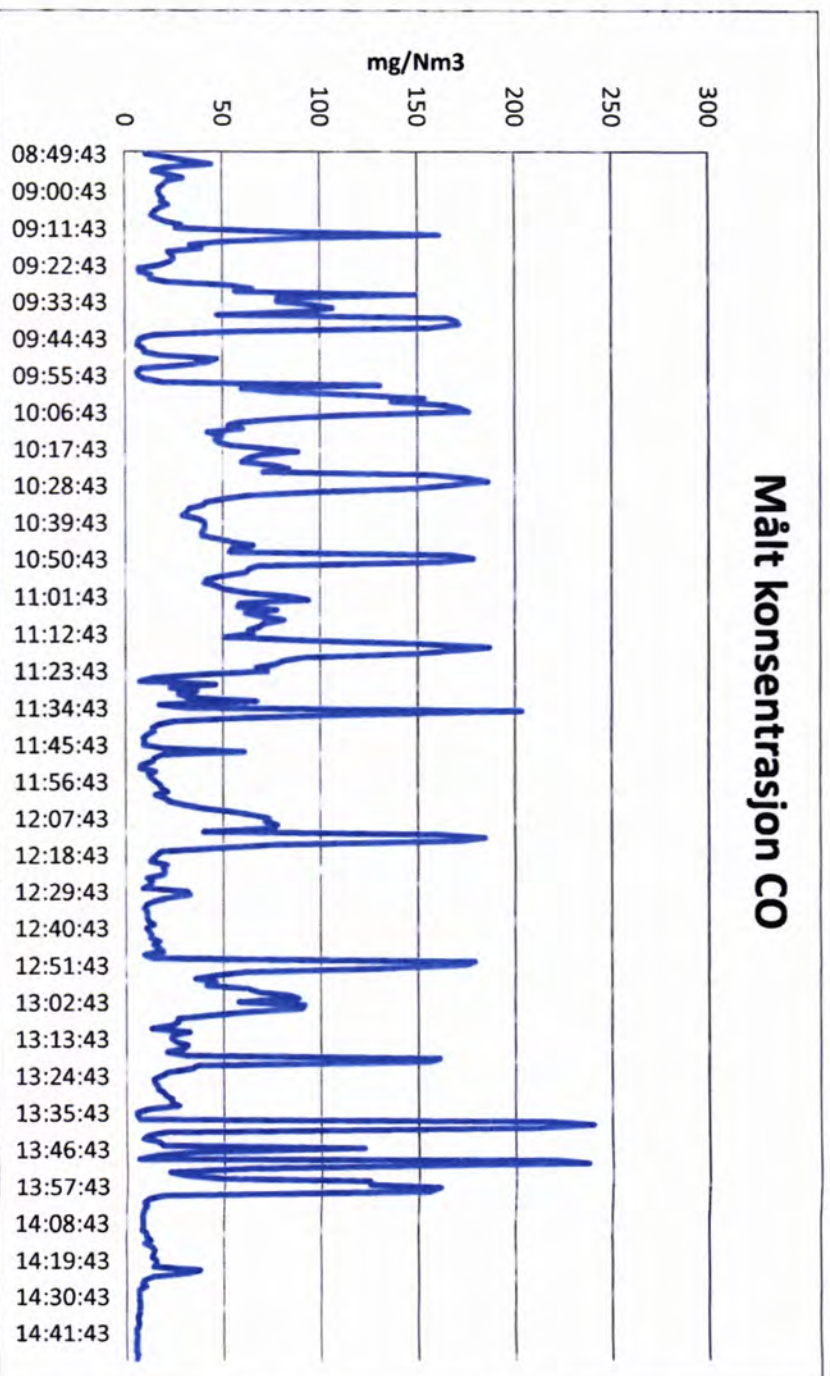
Figur 5. Målt CO-konsentrasjon korrigert til 18 % O₂.

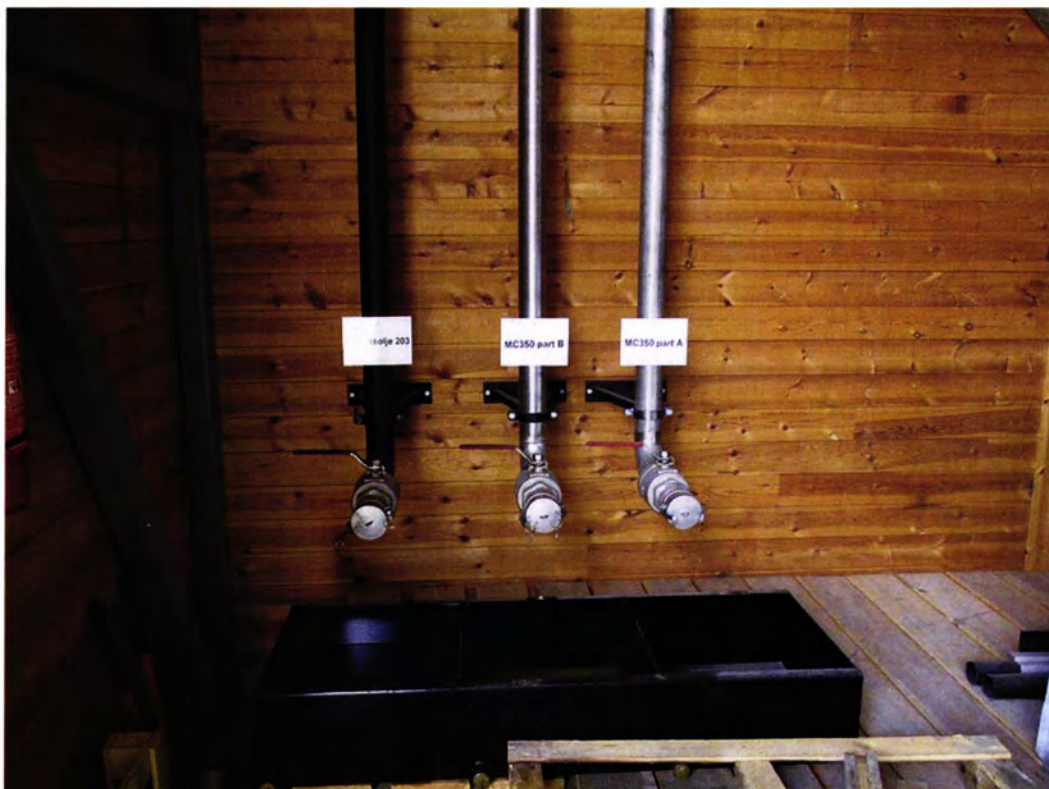
Figur 2.11: Stusser for tilkobling av fylleslanger for impregneringsvæsker i ny royallinje – *Merking i samsvar med forurensningsforskriften §18-4 (se Prosedyre "fylling av lagringstanker" 425.9a).*

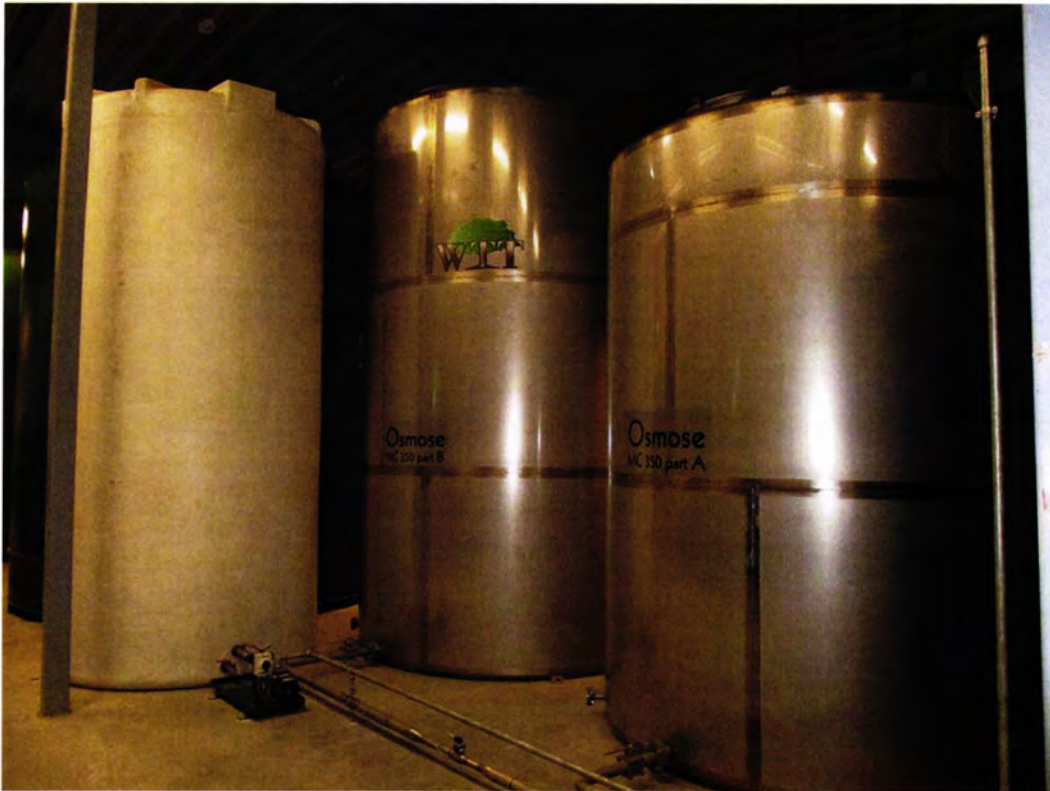
Figur 2.13: Noen av lagertankene i ny royallinje – (*merking av lagringstanker OK!*)

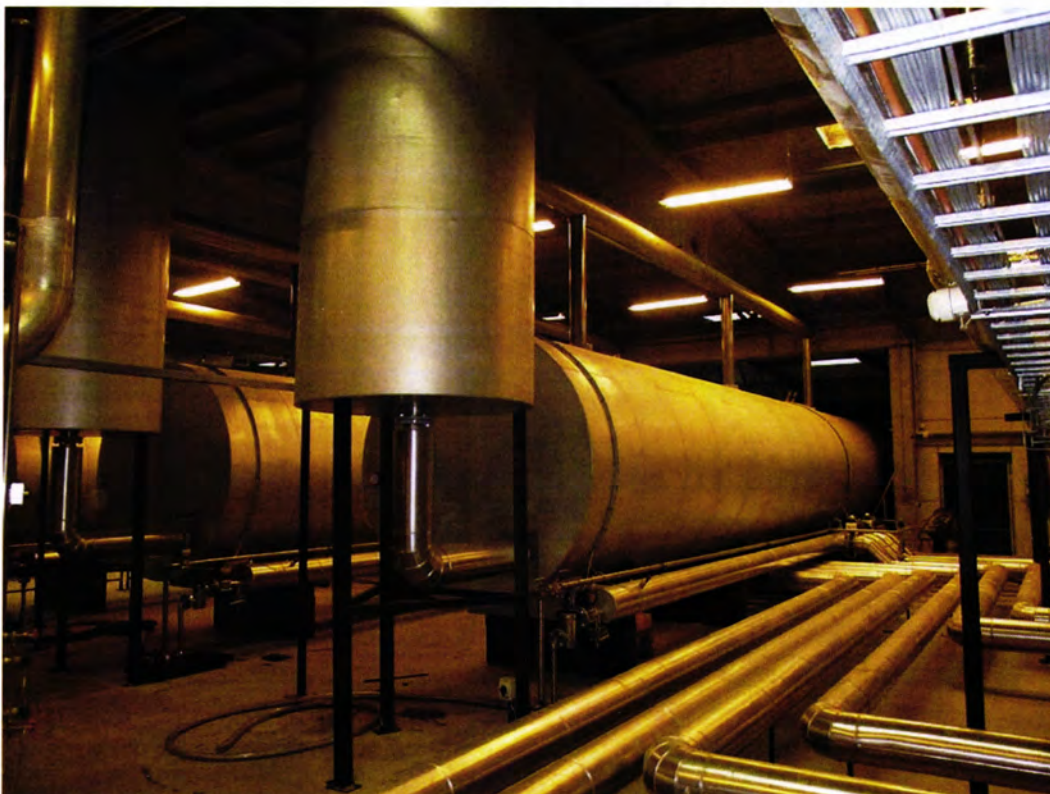
Figur 2.16: Beholdere der royalimpregneringen skjer

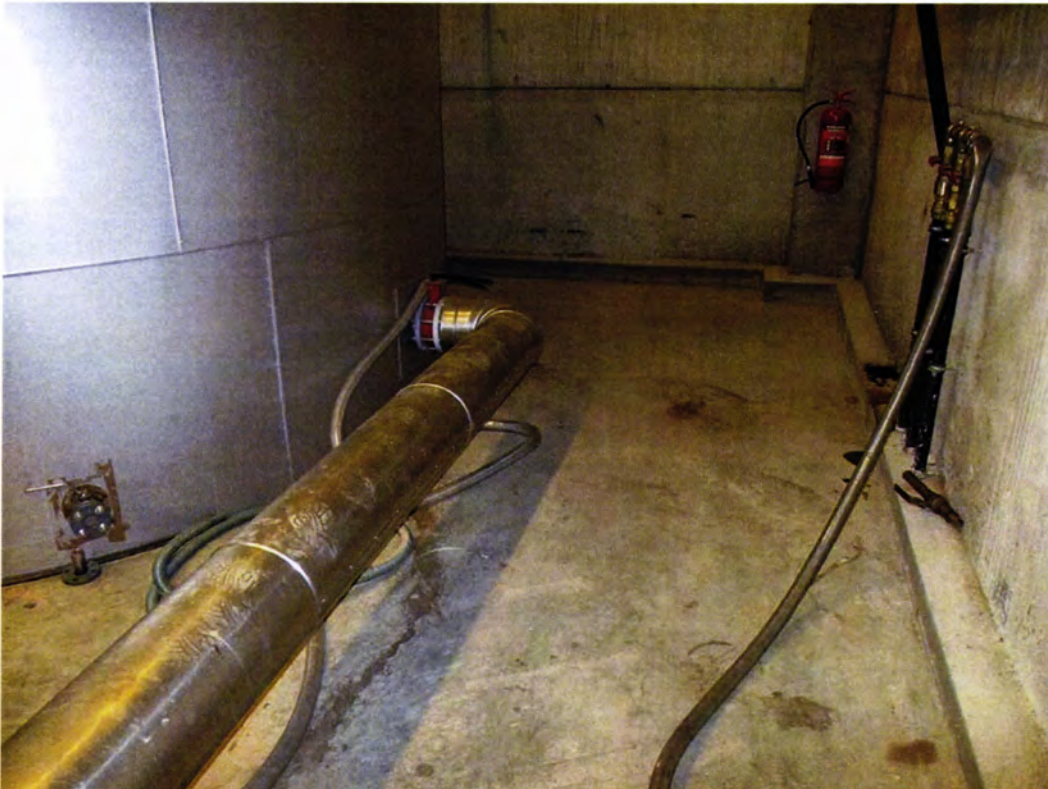
Figur 2.17: *Ny royallinje inklusive lagertanker er i sin helhet plassert på tett betonggulv omgitt av betongkant med høyde ca. 15 cm*

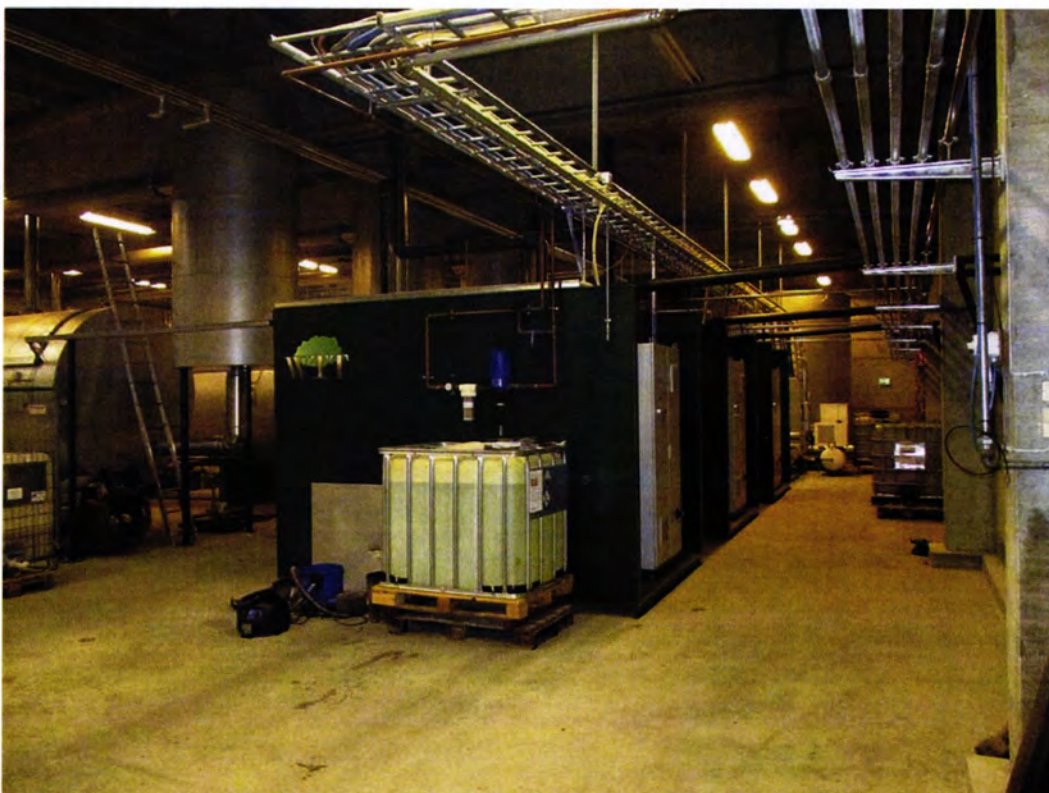
Figur 2.18: *Ny royallinje, en ser betongkanten på gulvet til høyre i lokalet*

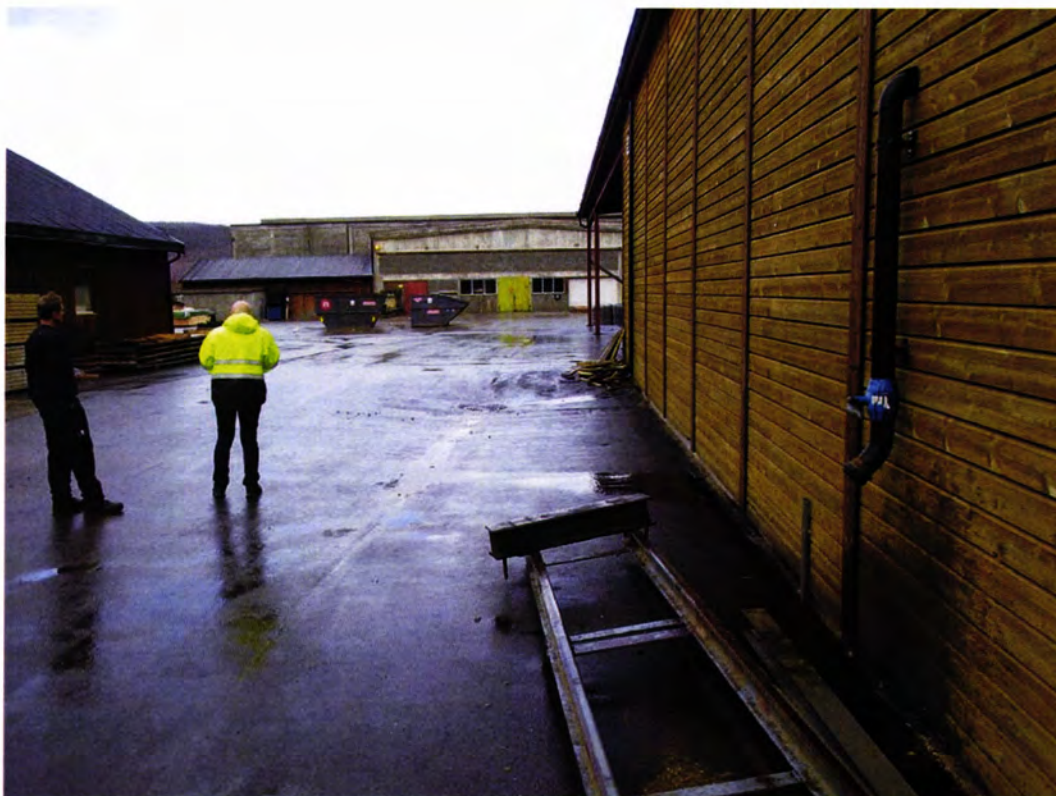
Figur 2.21: Påfyllingsstuss for royalolje i gammel royallinje (se prosedyre 425.9a)

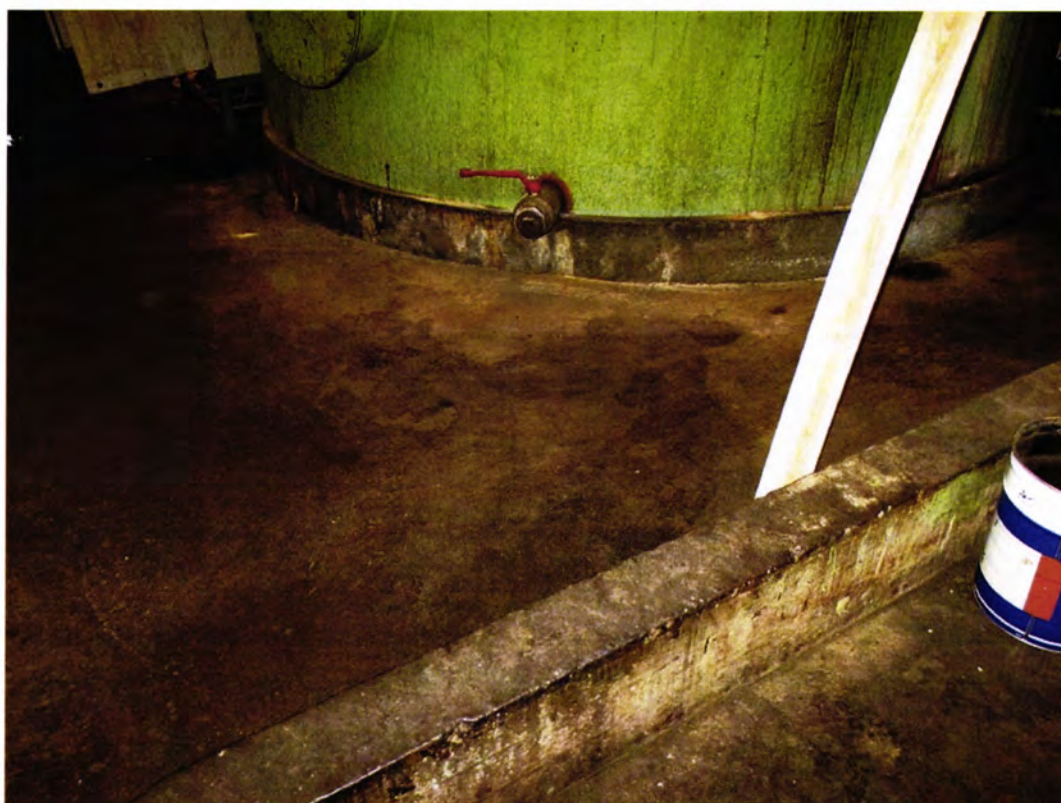
Figur 2.22: Også i gammel royallinje er prosessen og lagertanker i sin helhet omgitt av betongmur

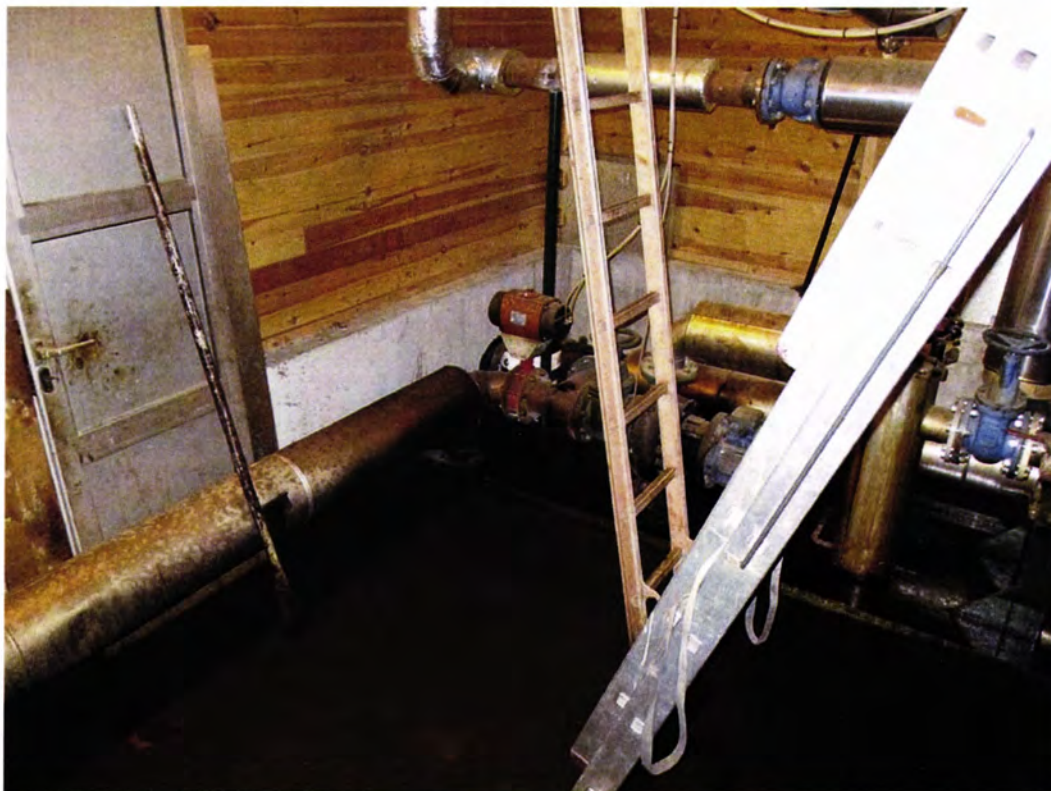
Figur 2.23: *Betongmur i gammel royallinje*

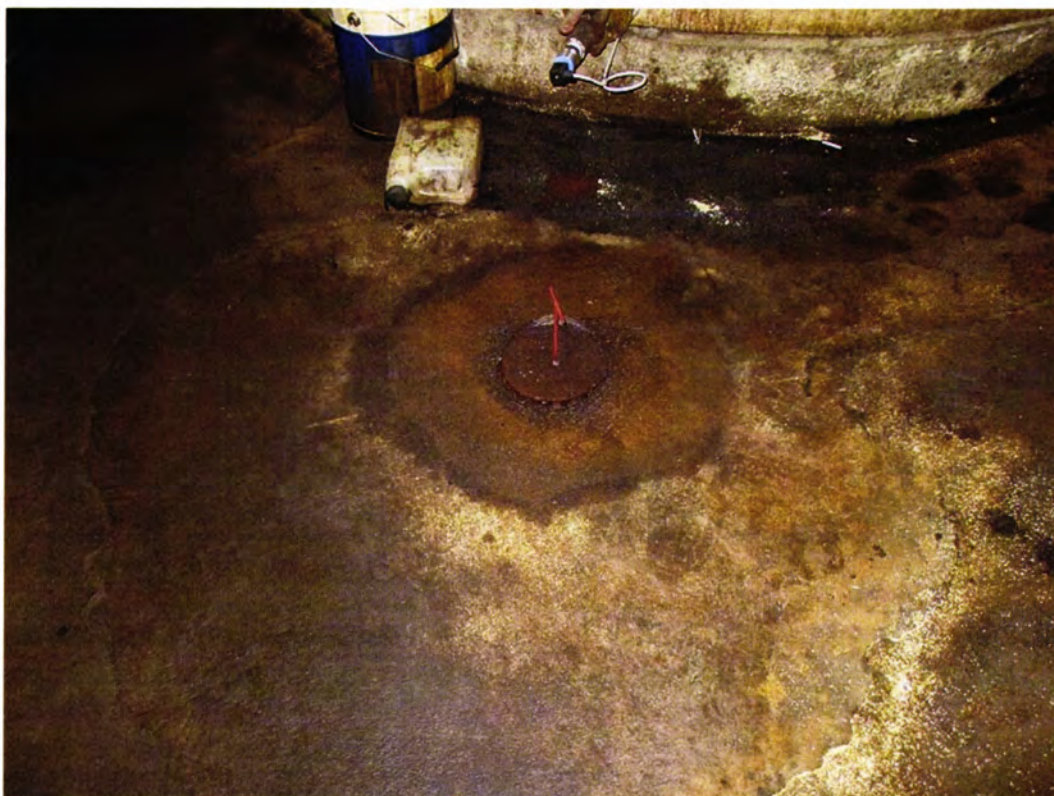
Figur 2.24: Sluk i gulv i gammel royallinje er tilknyttet oljeutskiller og utstyrt med lokk med gummibelegg på undersiden

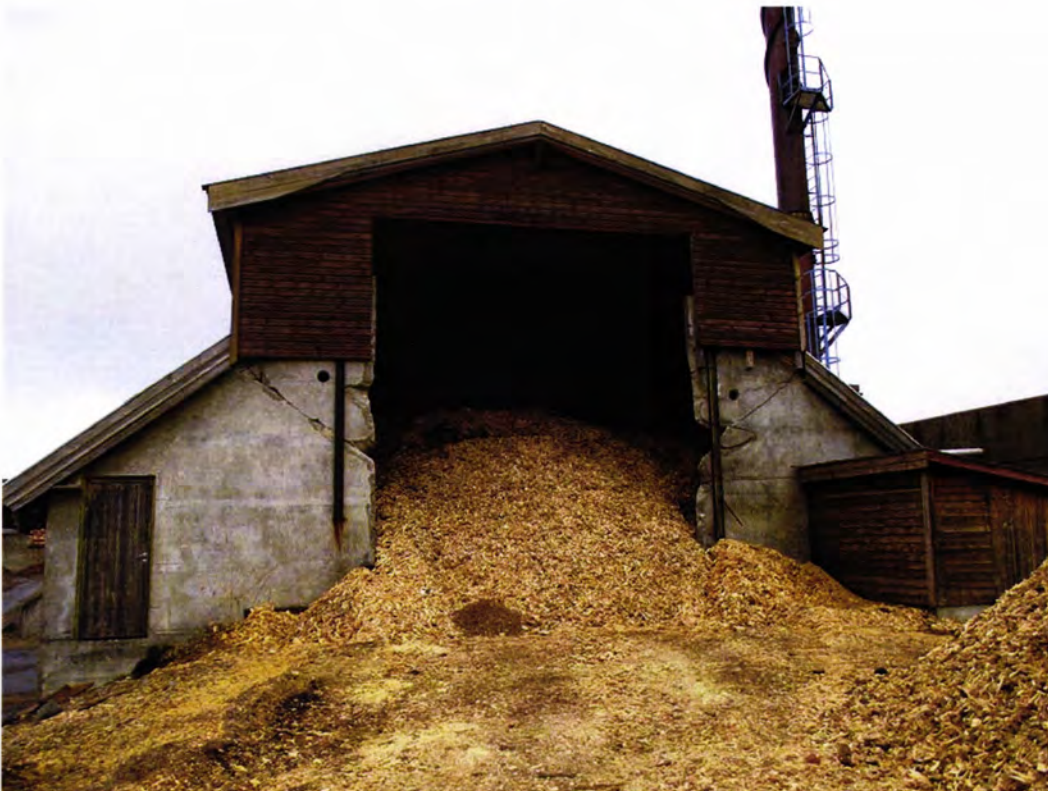
Figur 2.26: Tømmelomme for flis til biobrenselanlegget

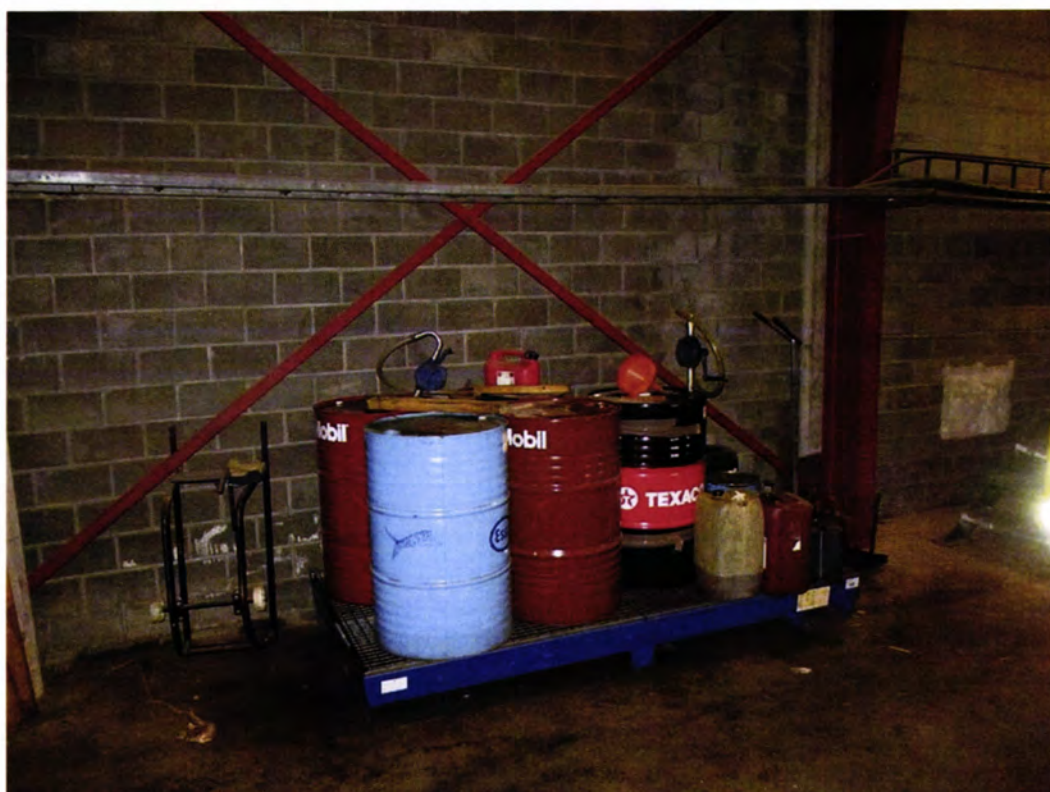
Figur 2.31: Oljeprodukter er lagret på oppsamlingsarrangement i nytt royalbygg
