# SØKNAD OM MUDRING, DUMPING OG UTFYLLING I SJØ OG VASSDRAG

Tittel på søknaden/prosjektet (med stedsnavn) Utdyping Horn fergeleie	
Kort beskrivelse av tiltaket (overordnet) Nordland fylkeskommune planlegger utdyping til kote -7,6 (NN2000) for at større båter skal få tilgang til kai.	
Kommune Brønnøy kommune	
Navn på søker (tiltakseier) Nordland fylkeskommune, Torun Nordås Bjørkås	Org. nummer 964982953
Adresse Prinsens gate 100, 8048 Bodø	
Telefon 91786186	E-post torbjo3@nfk.no
Kontaktperson konsulent Multiconsult, Juho Junntila	
Telefon 77 506 963	E-post juho.junntila@multiconsult.no

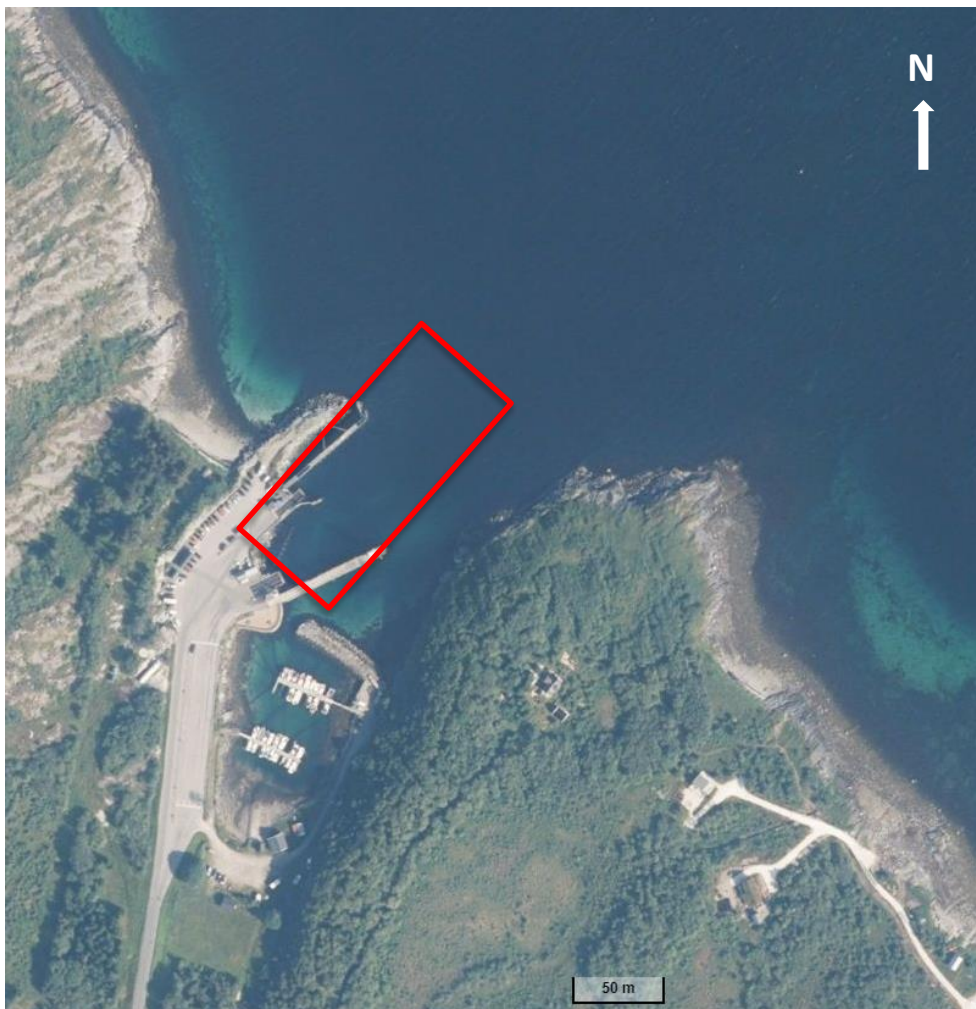
Figur 2-1: Ortofotograf av undersøkelsesområdet ved Horn fergeleie. Det undersøkte området er markert med rød firkant.

Flyfoto av området er vist i Figur 2-1.

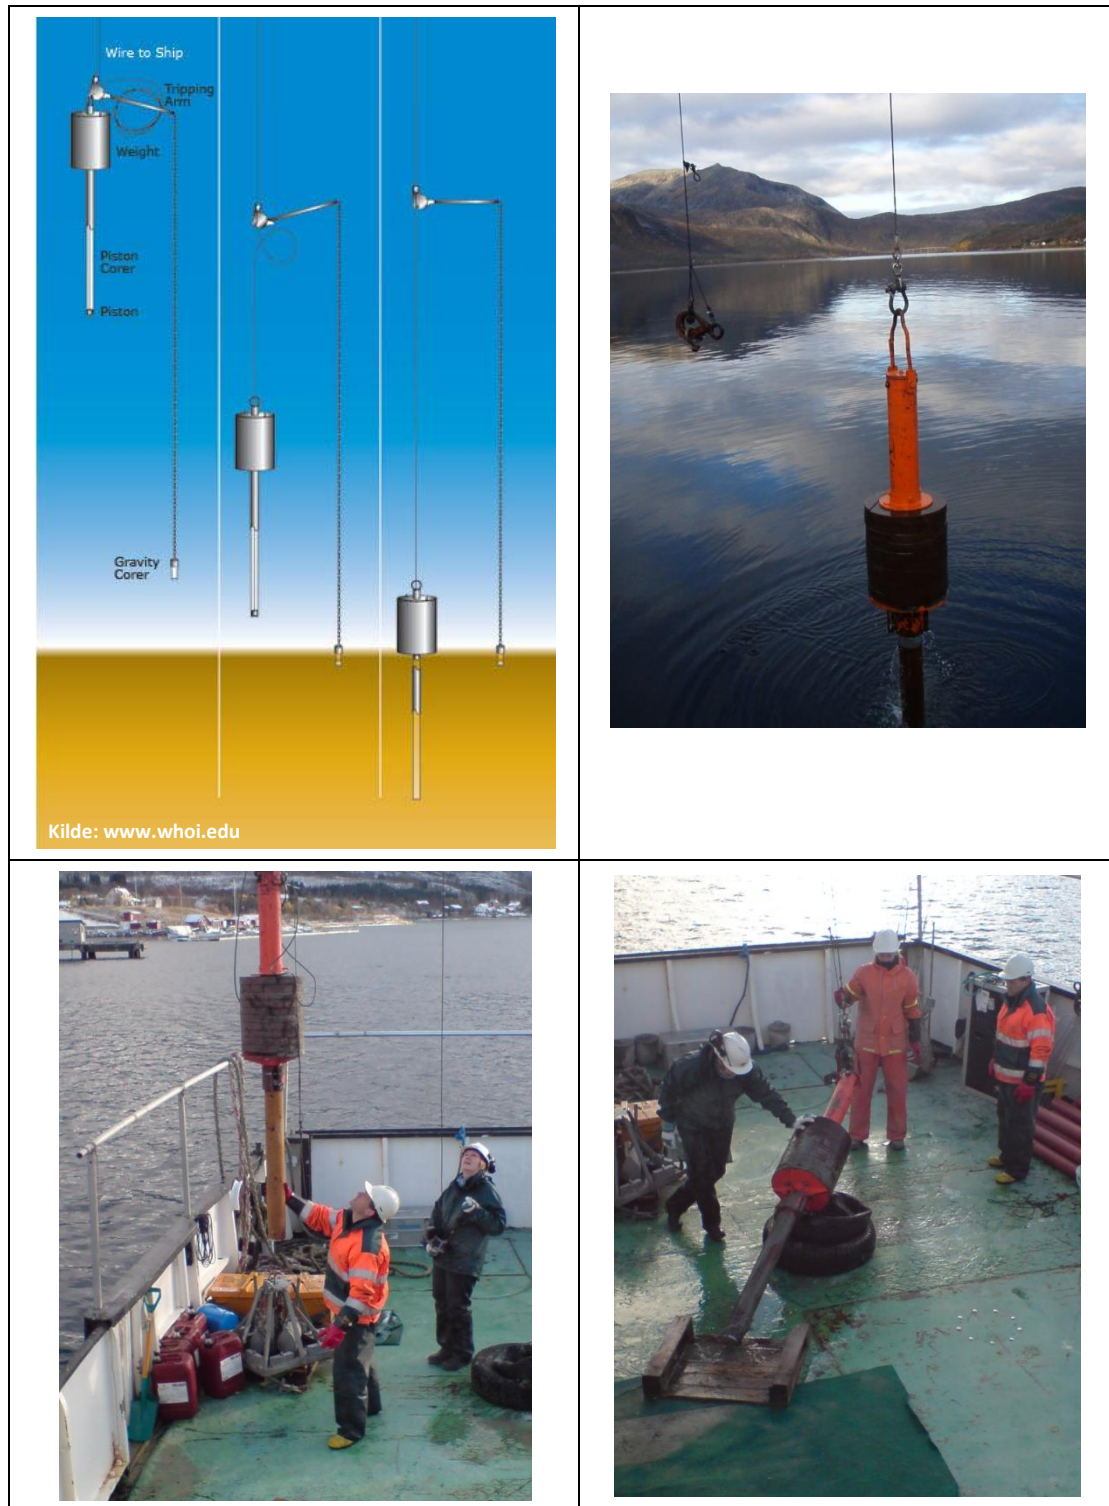
Figur 2-3: Prinsippskisse for prøvetaking med «Gravity Corer», samt Multiconsults «Gravity Corer» i bruk.

Prøvesylinderen er av akrylplast eller rustfritt stål med diameter 54 mm og 1 m lang. Når prøven kommer over vannoverflaten, blir sylinderen forseglet med gummilokk i bunn og topp. Det kan være vanskelig å samle inn en stempelprøve hvor overflaten er uforstyrret, slik at overflateprøven alltid samles inn med dykker eller grabb i tillegg til stempelprøvene for analyse av dypere transekt.

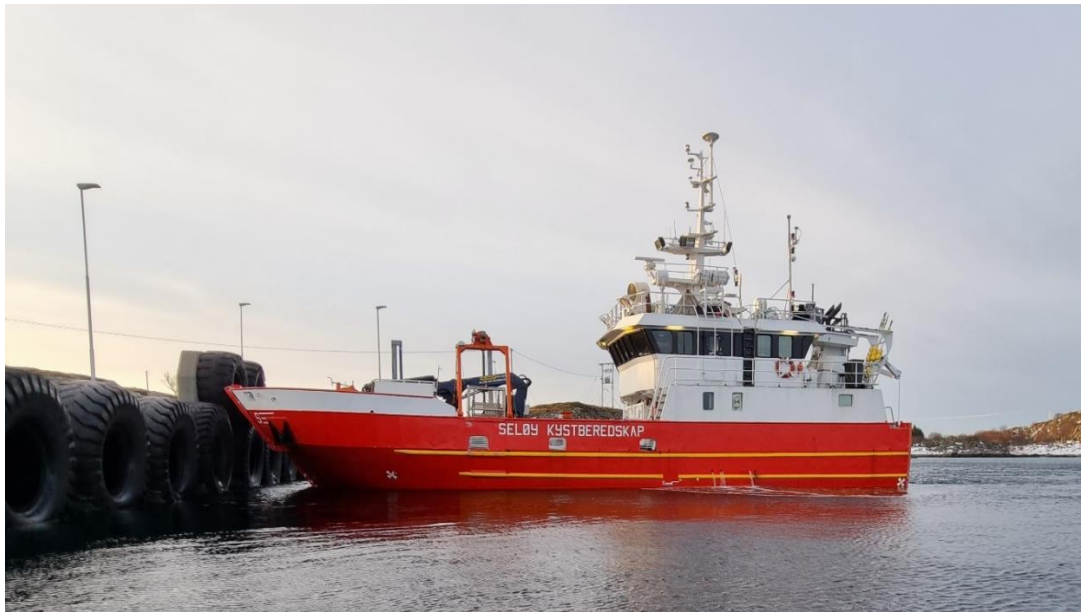
Figur 2. Bilde av fartøyet MS Nautilus Survey fra Seløy Undervannsservice AS som ble brukt under feltarbeidet.

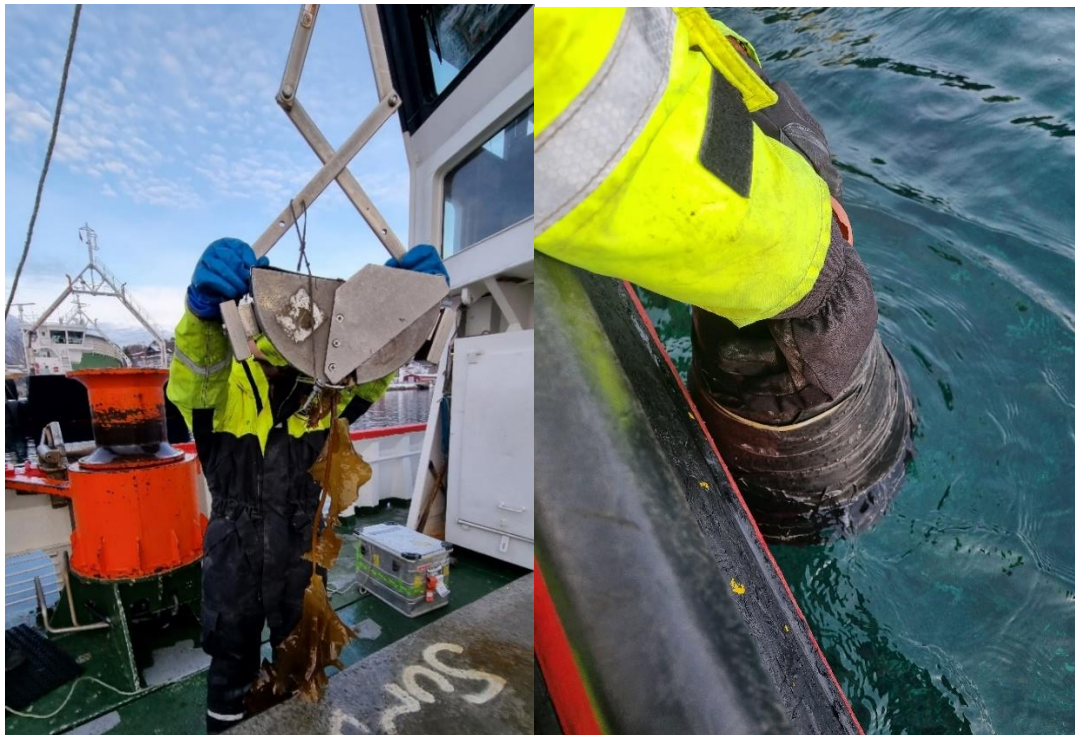
Figur 3. Venstre: Van Veen grabb benyttet til sedimentundersøkelsen. Høyre: vannkikkert ble brukt til å lokalisere mulig bløtbunn til sedimentprøvetaking i undersøkelsesområdet.

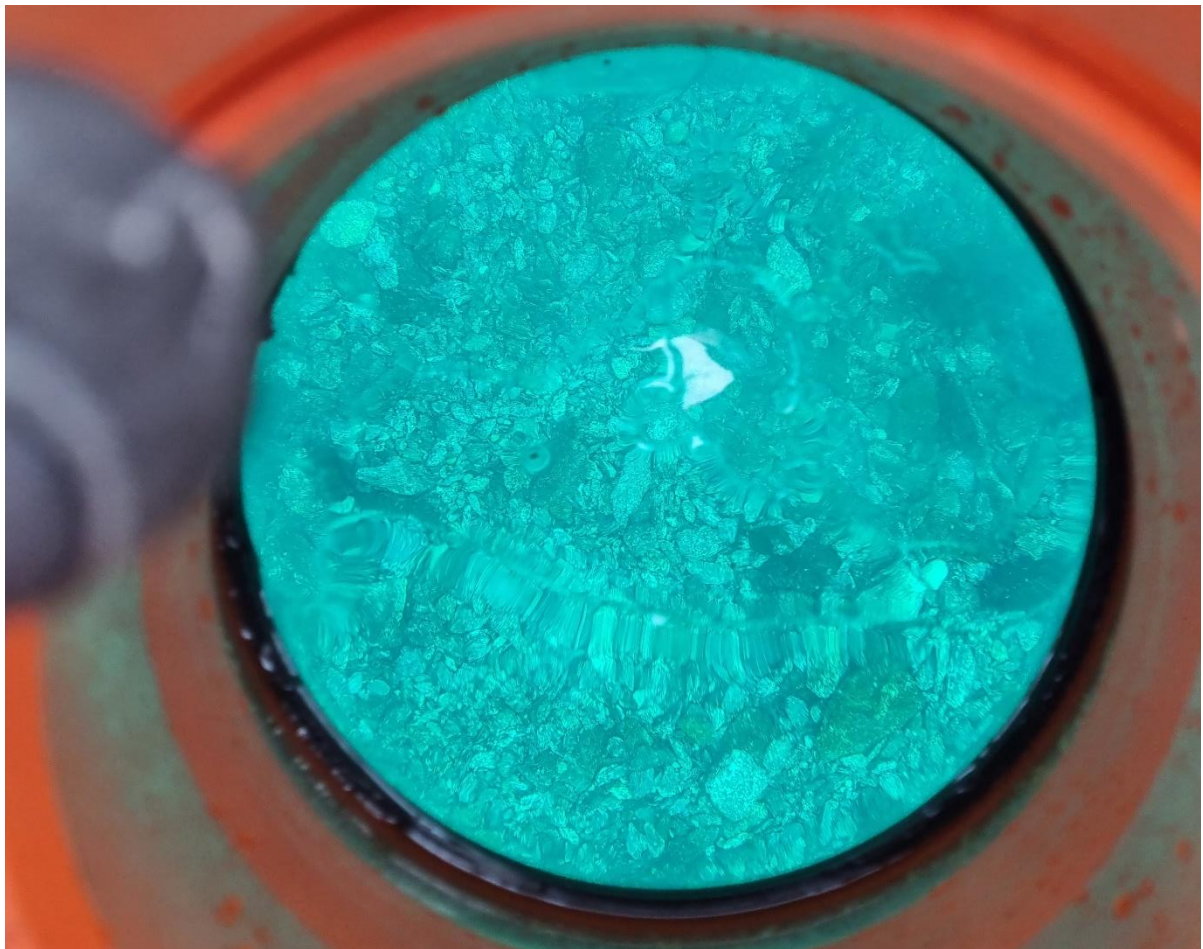
Figur 5. Foto gjennom vannkikkert viser at sjøbunnen i tiltaksområdet er dominert av løs stein.

Undersøkelser med vannkikkert og grabbprøvetaking gjennomført i februar 2021 i tiltaksområdet viste at sjøbunnen i tiltaksområdet ved Horn er dominert av hardbunn bestående hovedsakelig av stein (Figur 5). Følgelig var det ikke mulig å ta vellykkede grabbprøver i området.

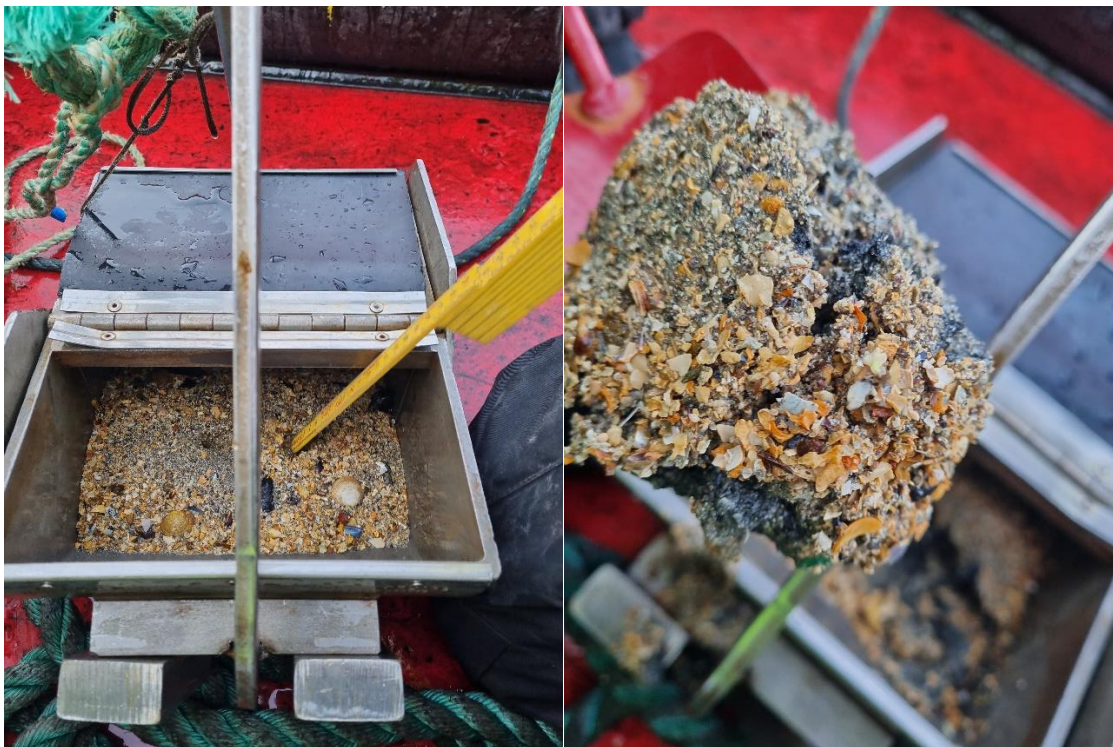
Figur 6. Foto av sedimentet som ble prøvetatt og analysert fra den andre fergebåsen. Venstre: delprøve 1A. Høyre: delprøve 1B.

Sedimentet ved de to prøvetakingspunktene St. 1A og 1B var av nokså like (Figur 6). Begge sedimentprøvene var relativt heterogene, men dominert av grå, sandig silt med noe skjellfragmenter. Sedimentoverflaten hadde en lys brun farge. Det ble ikke registrert uvanlig lukt i de to sediment-delprøvene. Utdypende beskrivelse av hver delprøve er gitt i feltnotatene (Vedlegg 1).

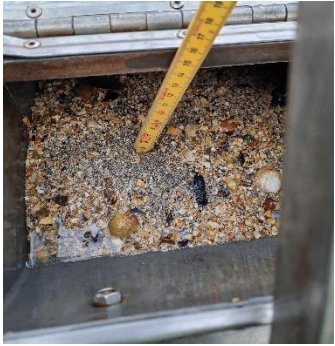
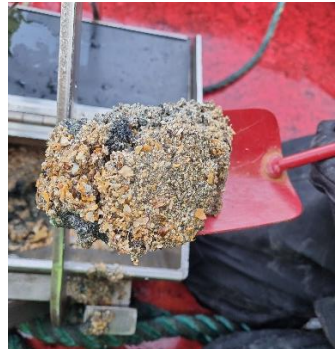
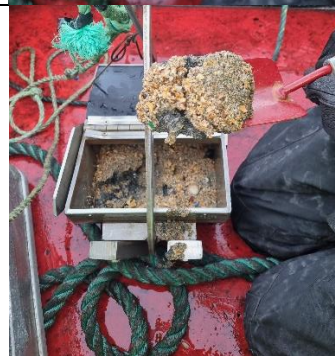
Stasjon	Del-prøve	Vann-dyp	Type sediment/ tykkelse	Lukt/farge	Beskrivelse	
St.1	A	3 m	Siltig sand / 5,5 cm	Sjø / lys brun overflate, grå til mørkgrå under	Lys brun skjellgrus på overflaten som graderer mot grå og mørkgrå, siltig sand nedover i sedimentet. Dårlig sortert.

B	5 m	Siltig sand / 4 cm	Sjø / lys brun overflate, grå til mørkgrå under	Lys skjellgrus på overflaten som graderer mot grå og mørkgrå, siltig sand nedover i sedimentet. Dårlig sortert.

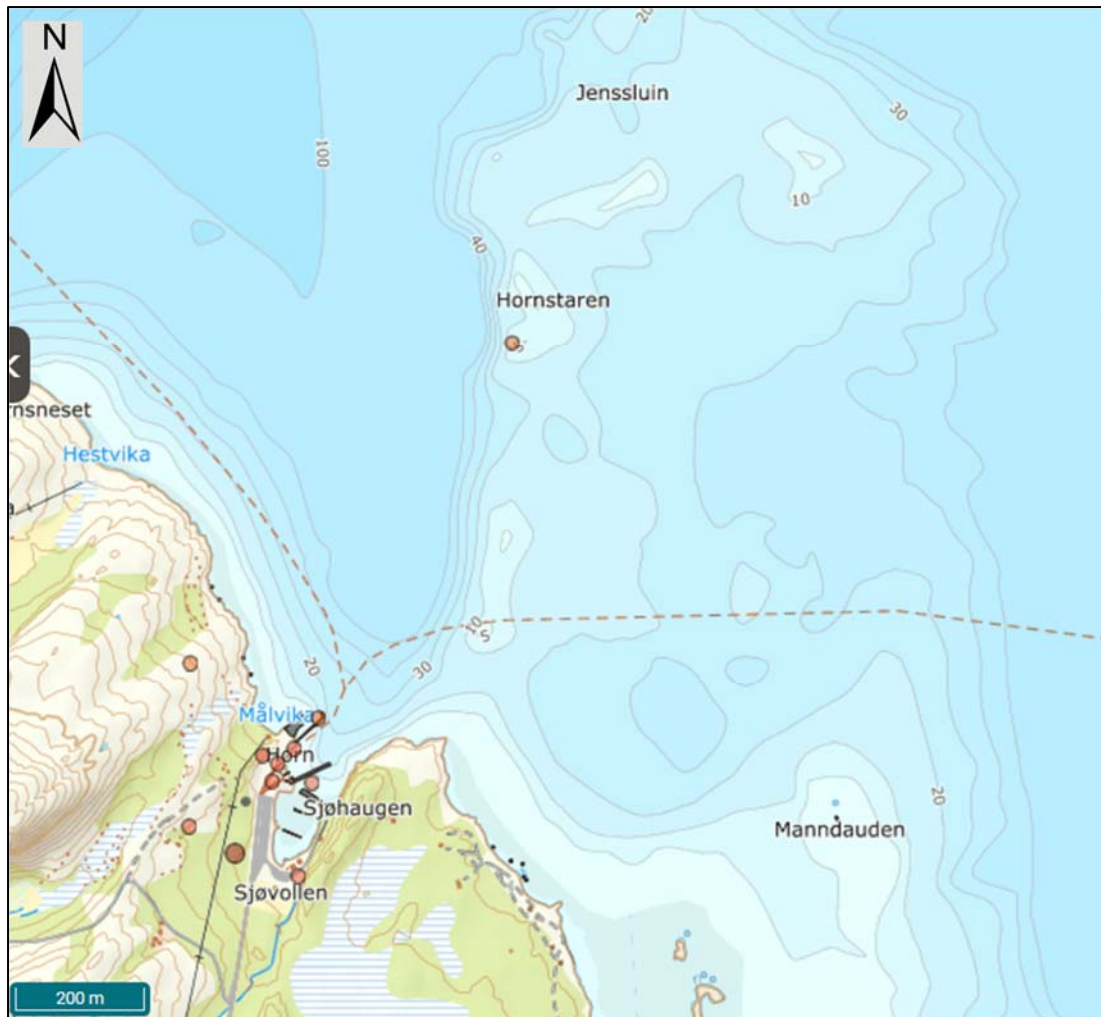
Kart av rødlistede arter (Artsdatabanken). Utfyllingsområdet er vist med rød ring.

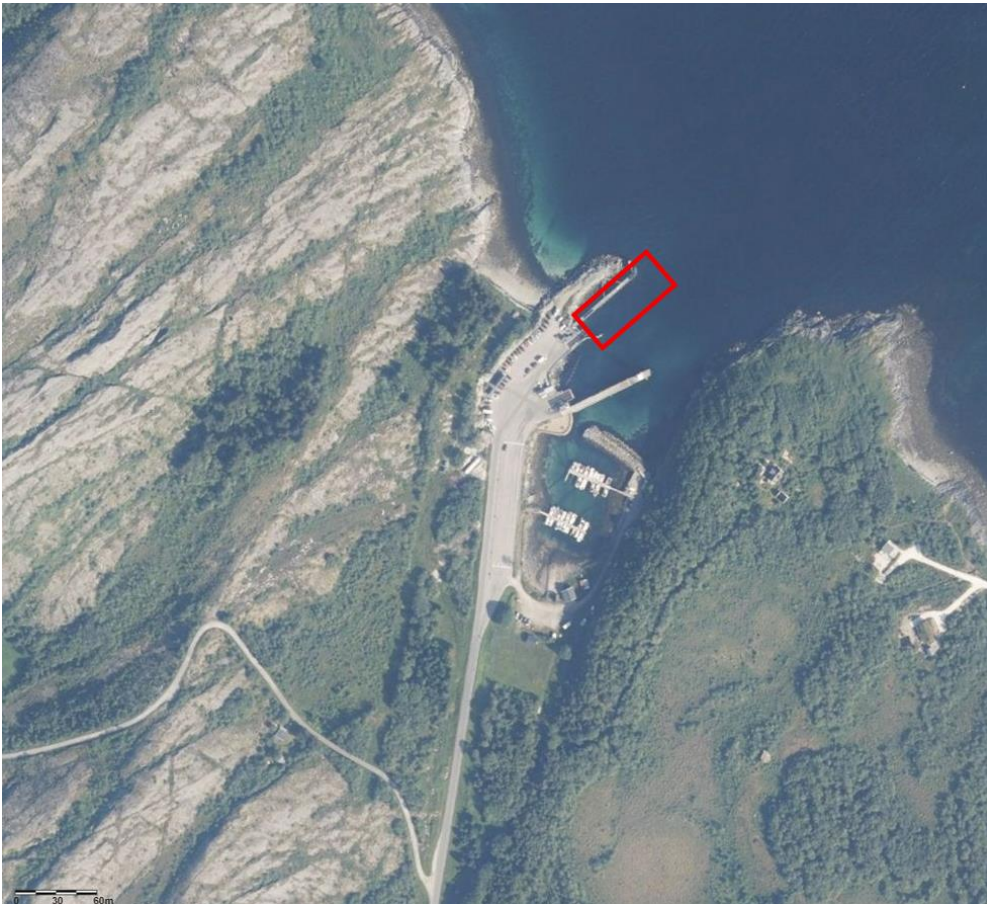
Figur 2-2: Historisk ortofoto over området, Nordland Sør i 2021 [norgebilder.no].

Det undersøkte området Horn fergeleie ligger ytterst i Hornsvågen i nordvest. Store deler av fergekaia brukes daglig til to stk ferger som går i skytteltrafikk til henholdsvis Vega og Andalsvågen. Sjøbunnen fra strandsonen på kote -3 og ut til ytterste molo i nordvest på kote -20, har en gjennomsnittlig helning på 1:13. Figur 2-1 viser et oversiktskart over undersøkt område, figur 2-2 og 2-3 viser historiske ortofoto fra området.

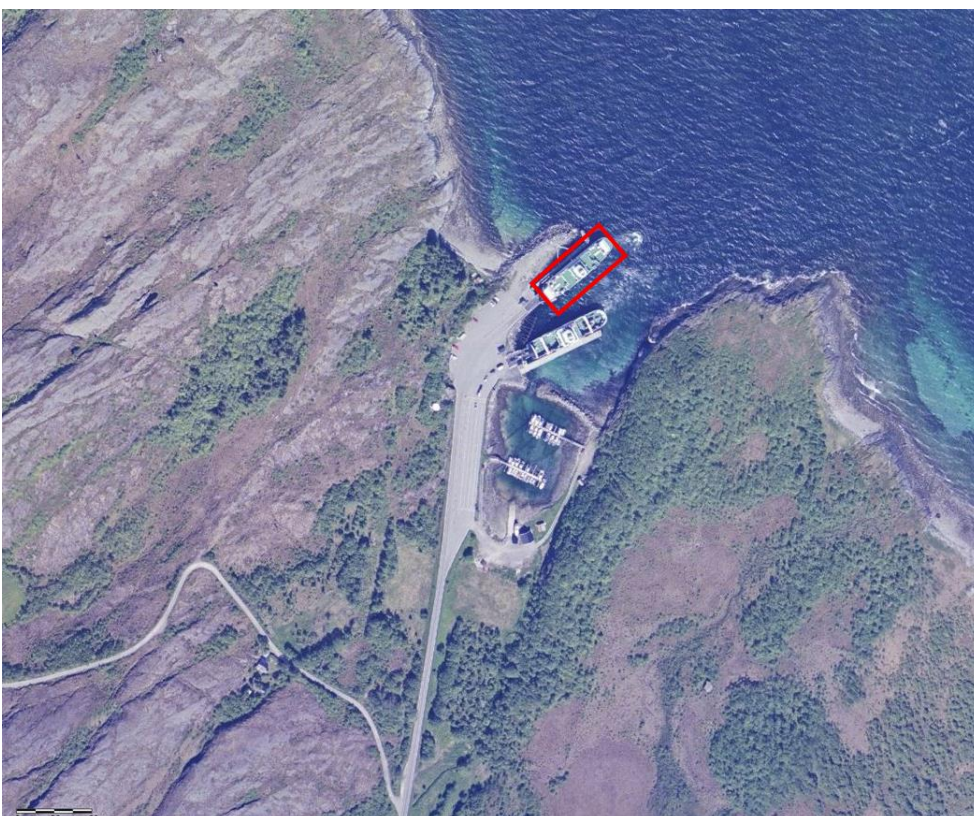
Figur 2-3: Historisk ortofoto over området, Lomsdal-Visten i 2004 [norgebilder.no].

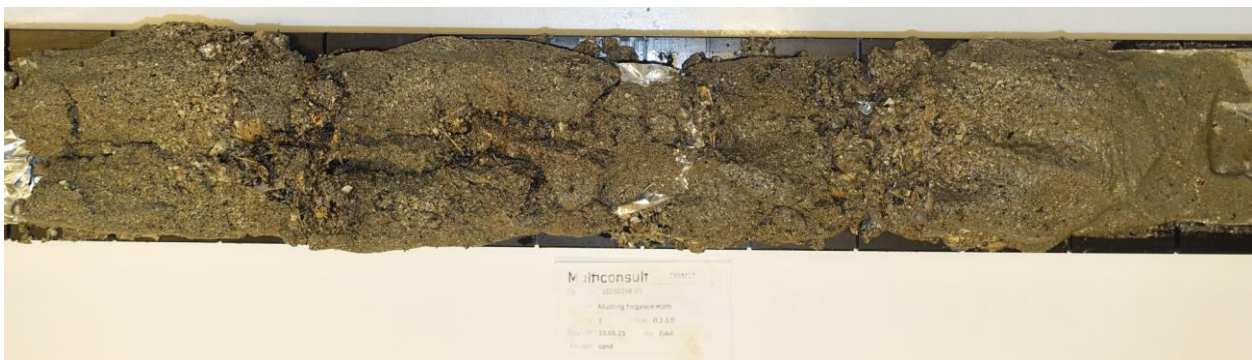
Figur 4-2: Sand med enkelte gruskorn, korall og skjellrester fra borpunkt 1 ved 0,2-1,0 m dybde.

En oppsummering av resultater fra labanalyser er vist i tabell 4-1 med en henvisning til relevante tegninger. Figur 4-2 og 4-3 viser hvordan noen av løsmassene så ut ved prøveåpning.

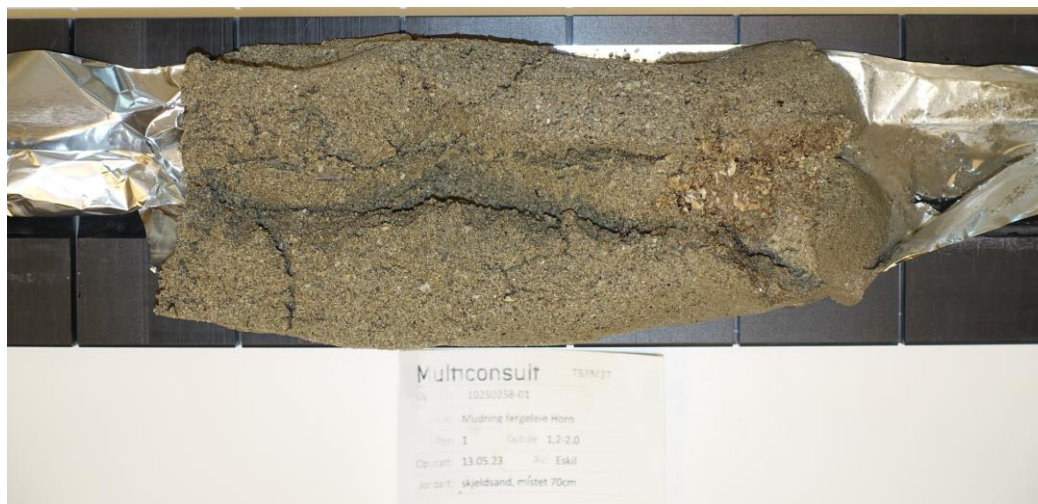
Figur 4-3: Sand med enkelte gruskorn, korall og skjellrester fra borpunkt 1 ved 1,2-2,0 m dybde.

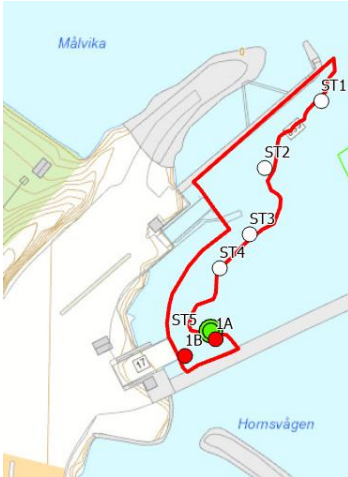
Figur 1. Kart utdypingsområde med plassering av prøvetakingsstasjoner i ST1-ST5 (Multiconsult 2023) samt stasjon 1A og 1B (Rambøll 2021).

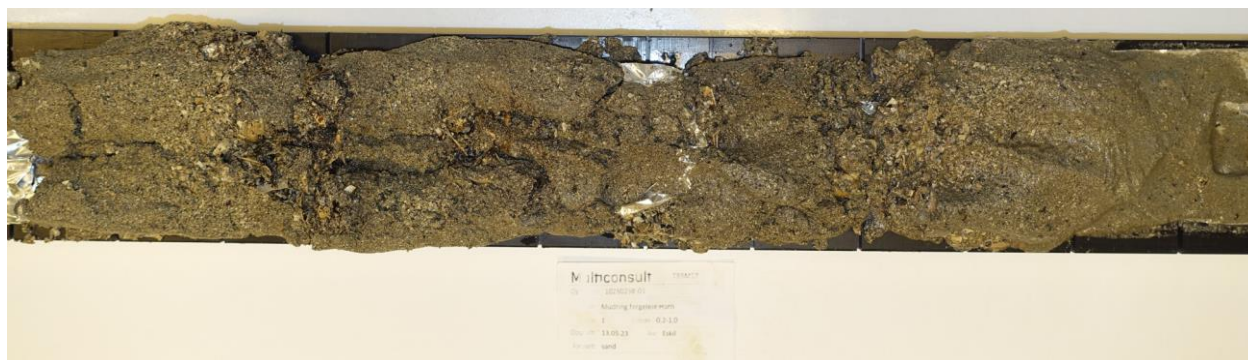
Figur 4: Sand med enkelte gruskorn, korall og skjellrester fra BP1 (0,2-1,0 m).

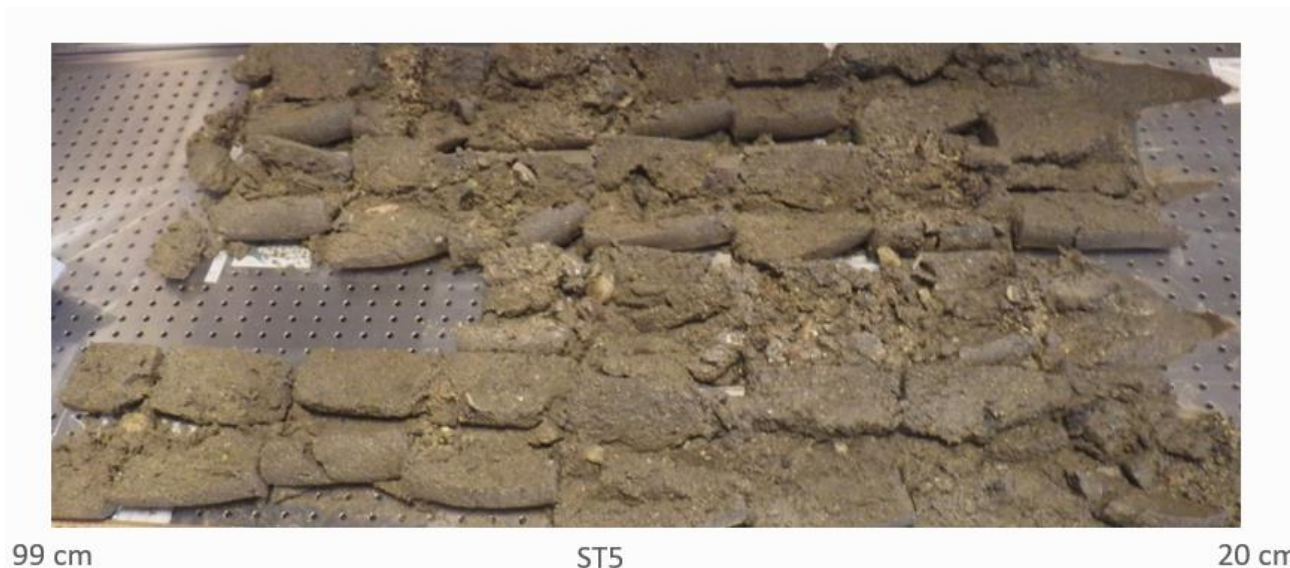
Figur 6. Bilde av dypere miljøprøve, ST5 (20-99 cm).

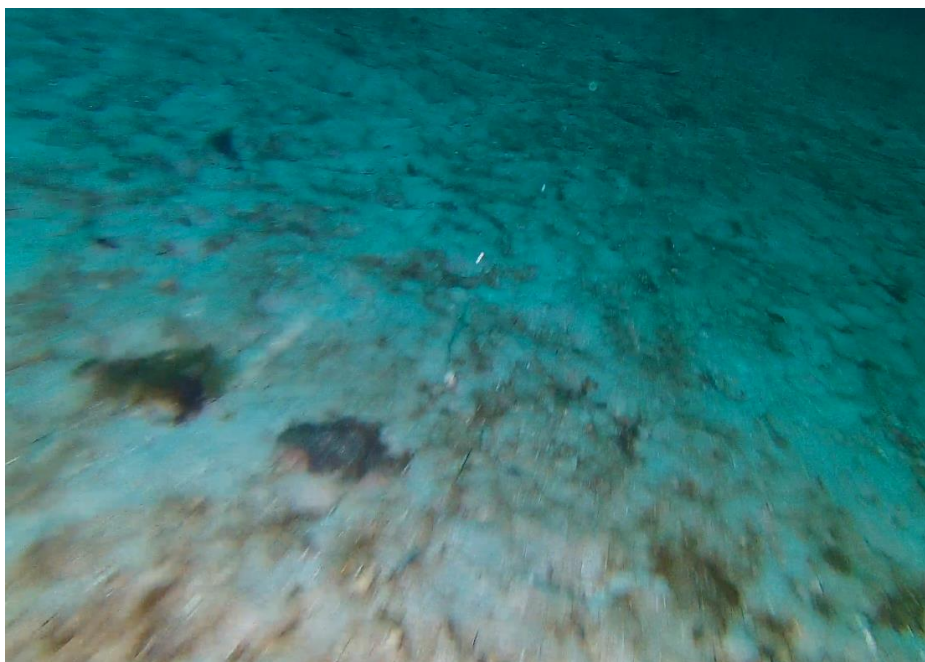
*Figur 9. Sandige sedimenter med noe grus.*

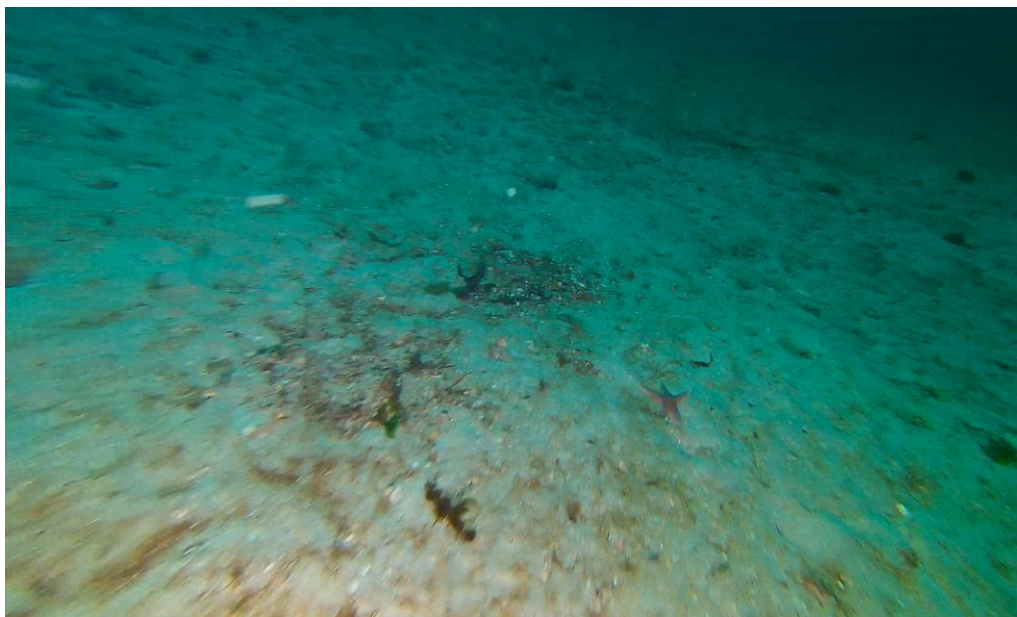
*Figur 10. Sandige sedimenter med noe grus.*

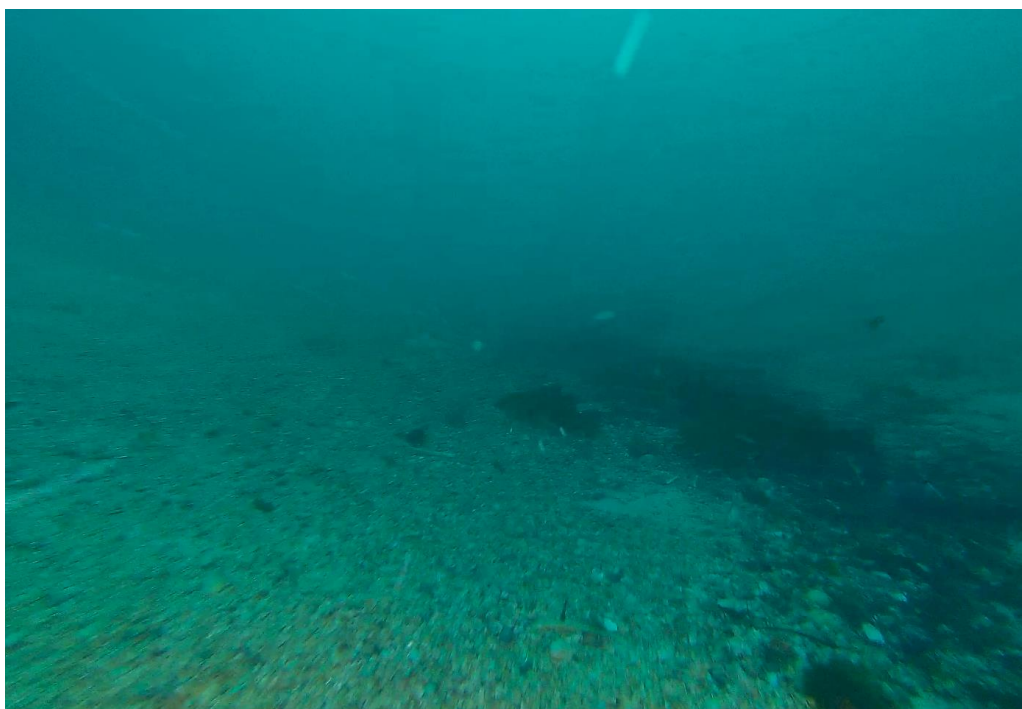
*Figur 11. Grusete sedimenter med stedvis sand og skjell.*

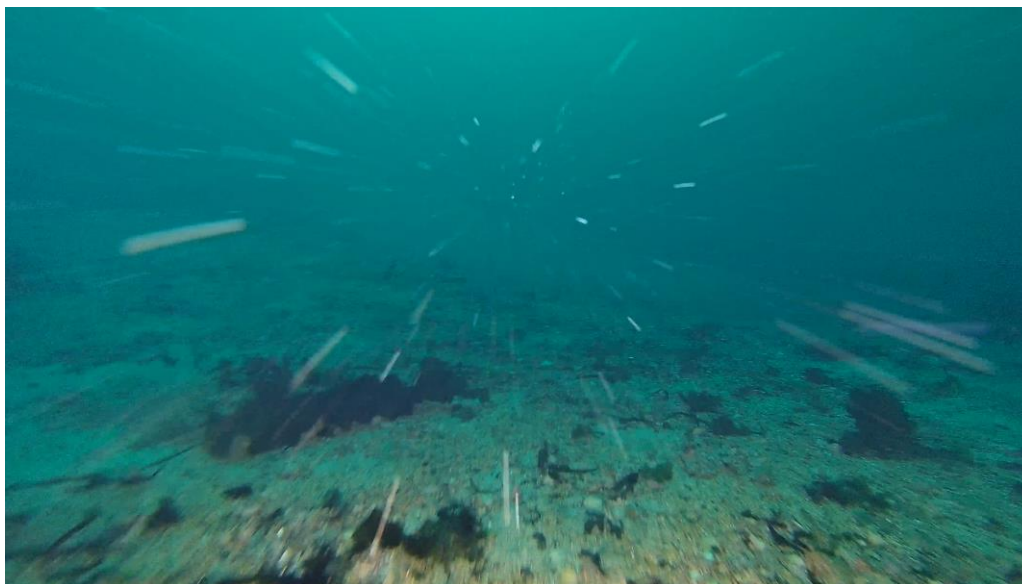
Figur 12. Sandige sedimenter med noe grus og skjell.
