SØKNAD OM MUDRING, DUMPING OG UTFYLLING I SJØ OG VASSDRAG

Tittel på søknaden/prosjektet (med stedsnavn) Fv. 835 Ny lavbru fra Ålstadøya til Engeløya, samt utfylling av industriområde Storskjæret Vest	
Kommune Steigen kommune	
Navn på søker (tiltakseier) Nordland fylkeskommune	Org. nummer 964 982 953
Adresse Fylkeshuset, 8048 Bodø	
Telefon +47 75 65 00 00	E-post post@nfk.no
Kontaktperson ev. ansvarlig søker/konsulent Silje Aune	
Telefon +47 976 07 590	E-post silaun@nfk.no

Fv. 835 Engeløya, lavbru

DOKUMENTKODE: 10219038-RIGm-RAP-001

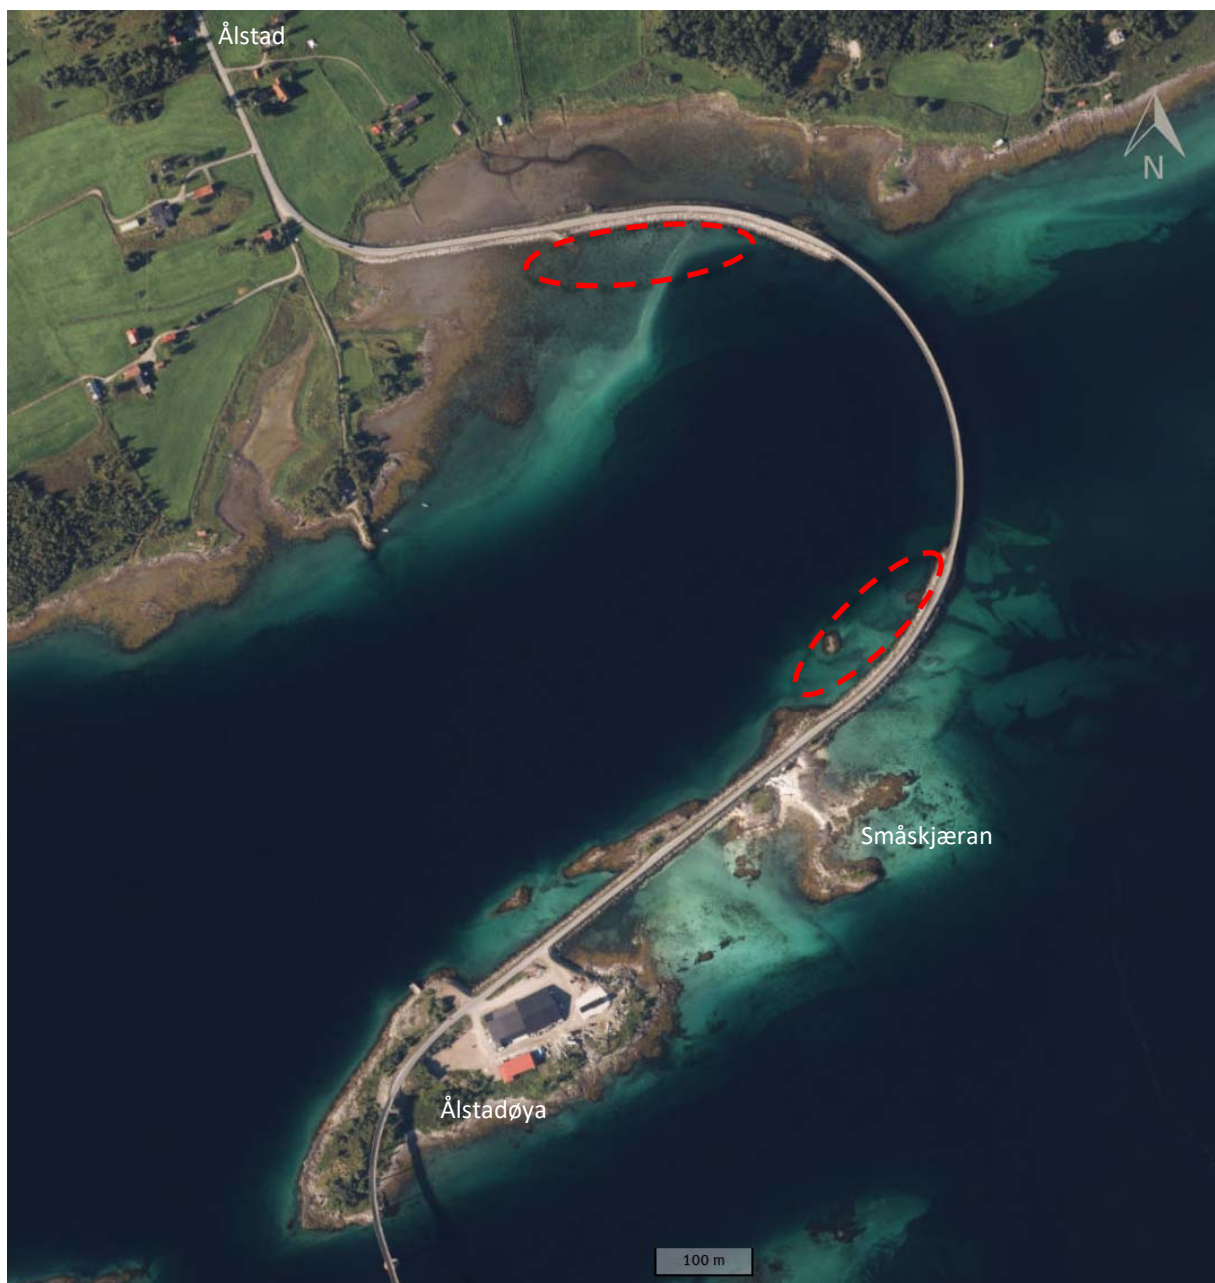
Figur 2-2: Fv. 835 Engeløya, lavbru. Ortofoto over området hvor det aktuelle mudrings- og utfyllingsområde ligger [norgeskart.no]. Planlagt mudrings- og utfyllingsområde er merket med to røde stiplede linjer.

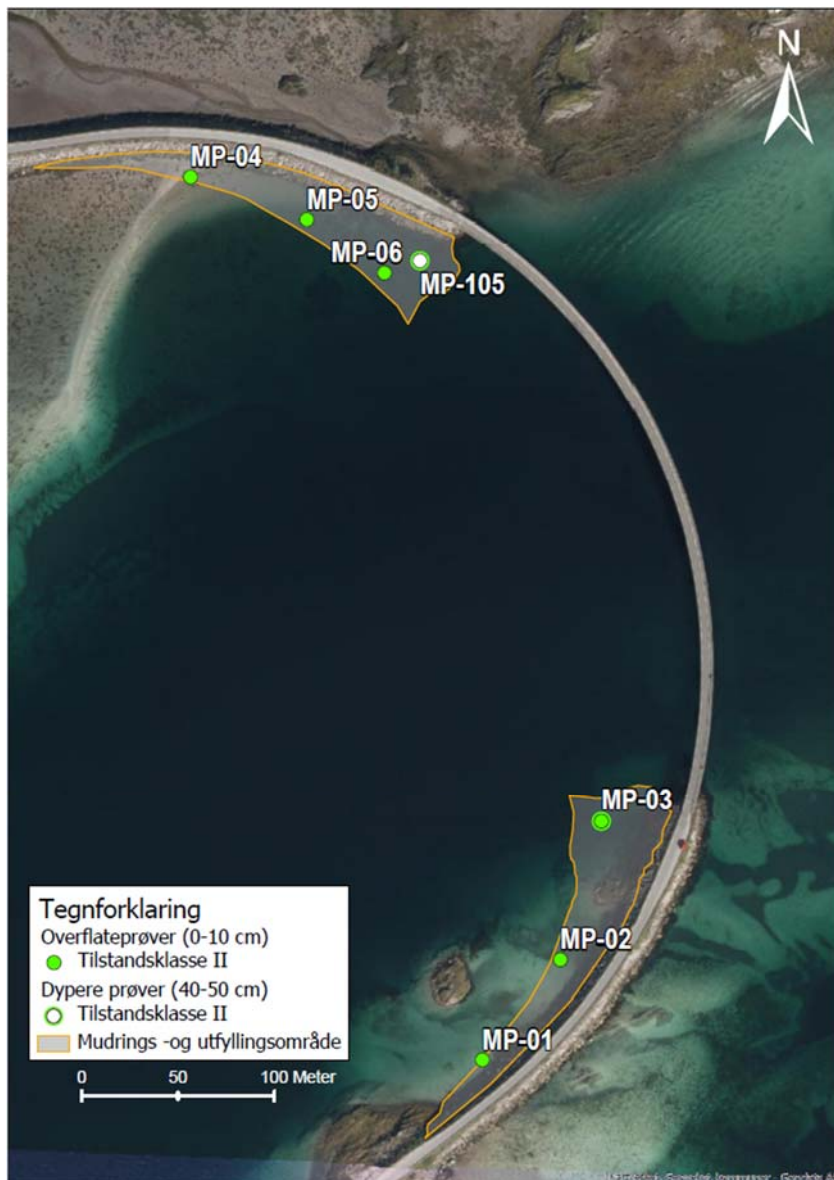
Figur 4-2: Undersøkt område ved Fv. 835 Engeløya, lavbru. Prøvestasjoner er markert med tilstandsklasse II («god miljøstand») og uavhengig av type miljøgift. Planlagt mudrings- og utfyllingsområde er merket med grå skravur.

Prøvestasjoner med høyeste påviste tilstandsklasse uavhengig av type miljøgift er vist i Figur 4-2.

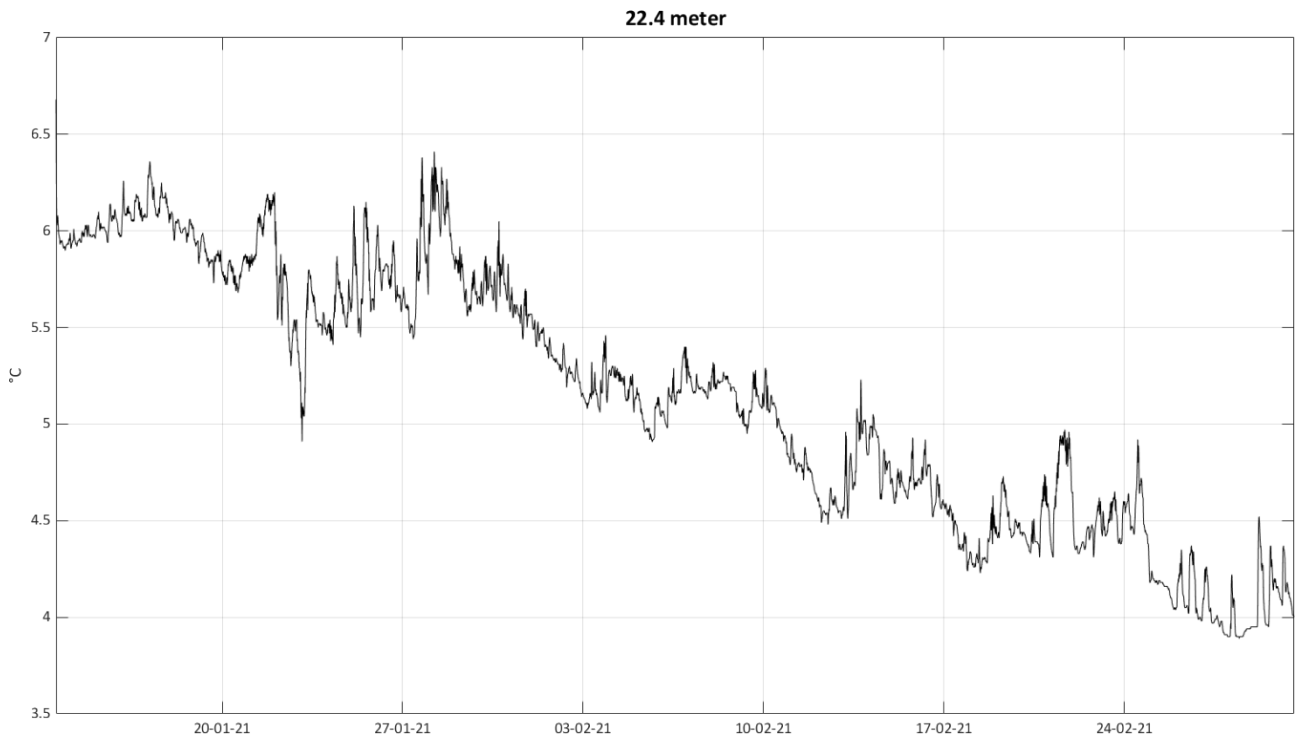
Figur 41: Temperatur i instrumentdypet ved Engeløya i perioden 13.01.–02.03.2021.

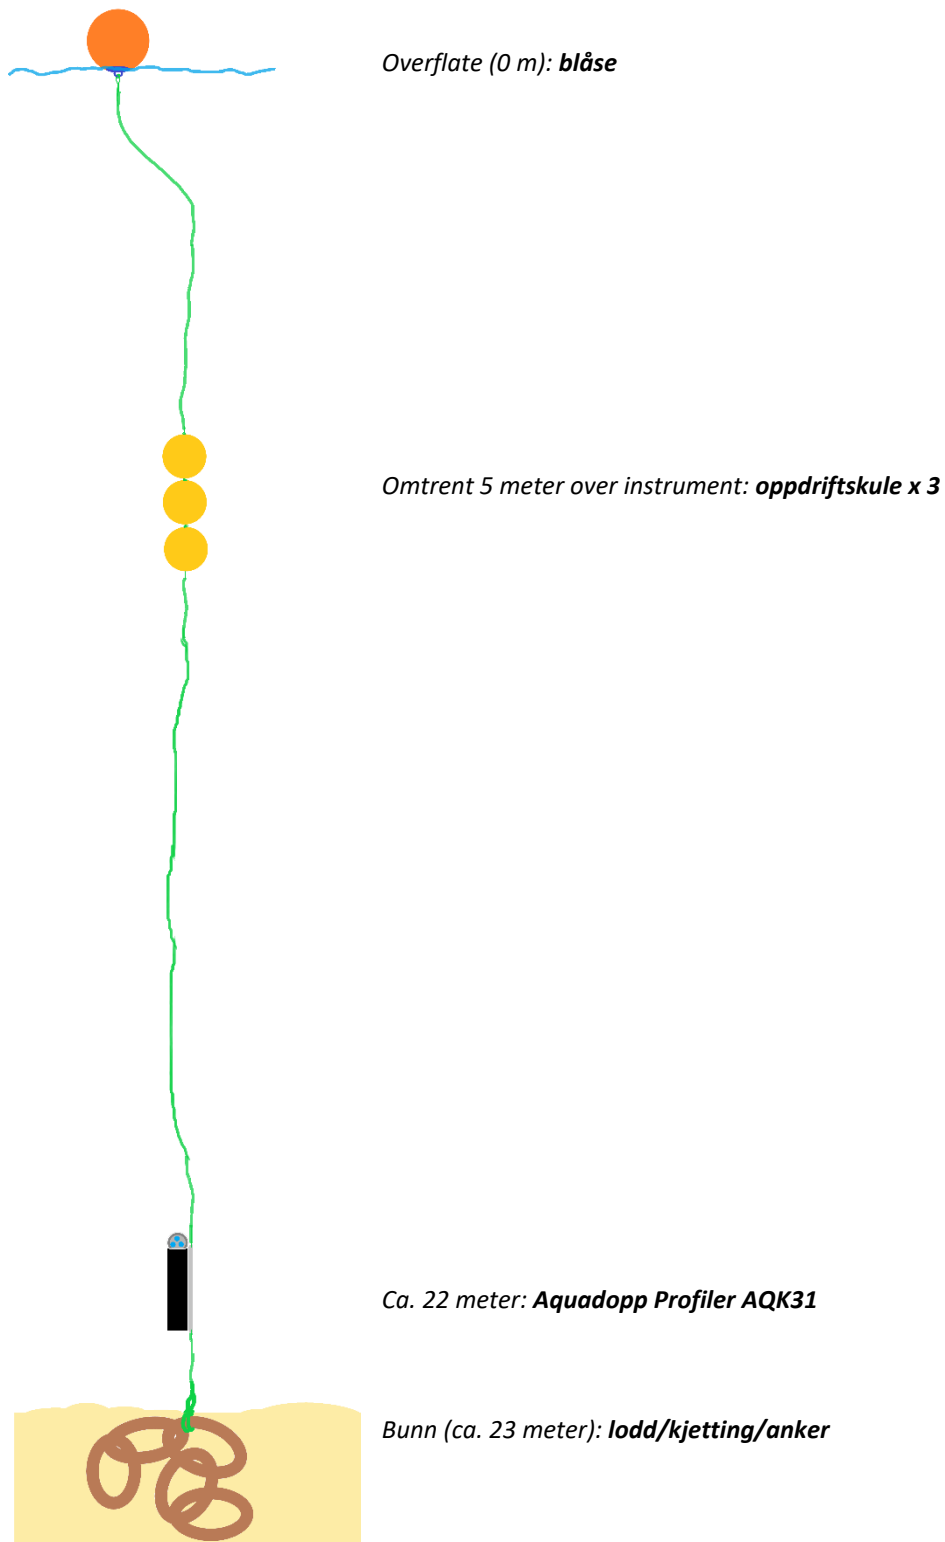
Figur A.1: Veiledende riggtegning for instrumenttriggen brukt ved Engeløya. Avvik kan forekomme.

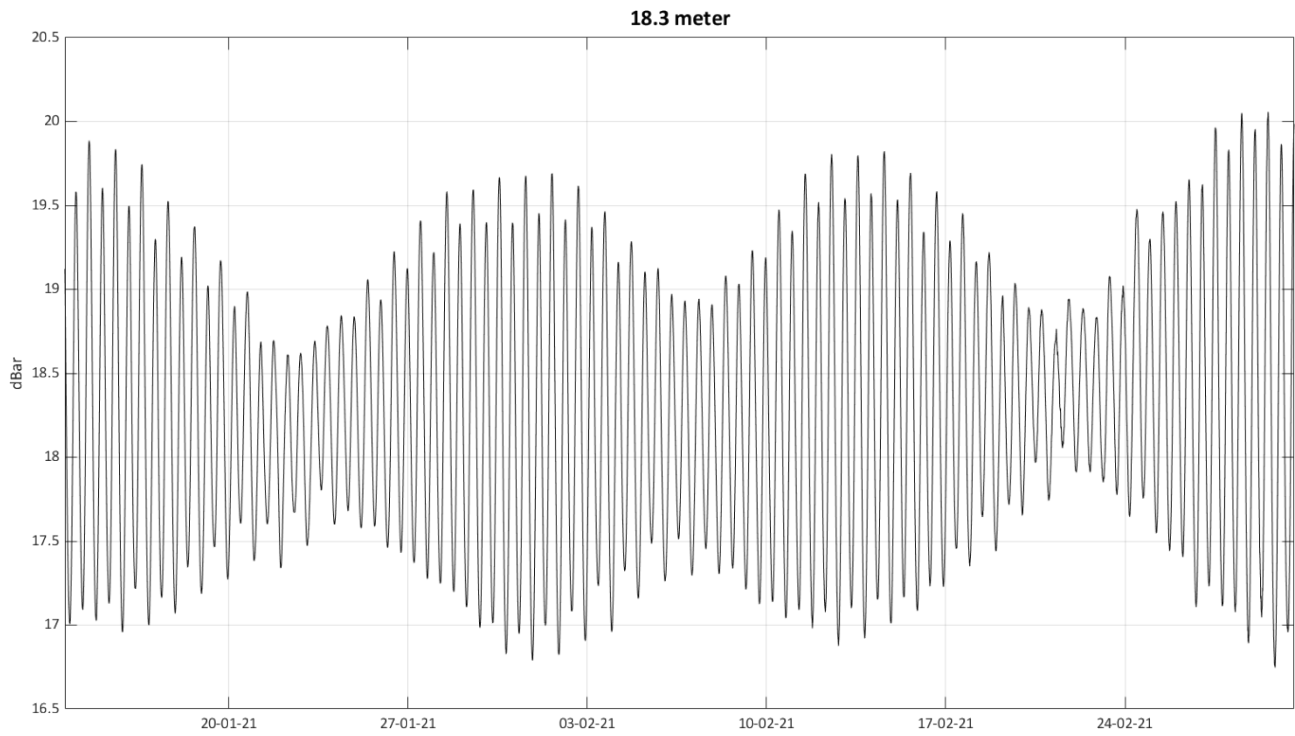
Figur 30: Trykk (dBar) i instrumentdypet ved Storskjæret Vest i perioden 13.01.–02.03.2021.
