## MILJØGEOLOGISKE GRUNNUNDERSØKELSER VED KONGSHAUGSTRANDA RENSEANLEGG Søknad om tillatelse til tiltak i sjø

# Miljøgeologiske grunnundersøkelser ved Kongshaugstranda rensesanlegg, Sula

Miljøgeologisk undersøkelse av sedimenter

**DOKUMENTKODE:** 10243684-03-RIGm-RAP-001

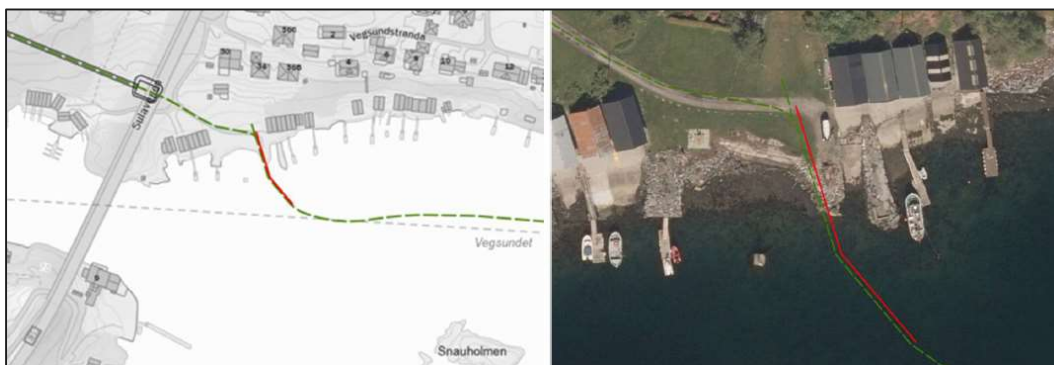
Figur 2 Kart og flyfoto som viser planlagt trase for landtak i Vegsundet. Kilde: 10243684-RIGm-NOT-001.

Ved ilandføringspunktene skal ledningene legges i grøft ut fra land og ned til kote -3. Dypet skal sikre at ledningene ligger stabilt og skjerma mot ytre påkjenninger som bølger, strøm og båttrafikk. Grøfting utføres av landentreprenør, og det blir behov for sprengning i berg og mulig graving i løsmasser. Masser under sjønivå blir lagt til side langs sjøbunnen, og tilbakefylt når ledninger er lagt i grøften. Grøften fylles opp med pukk og egnede masser, ved behov. I sjø vil rørledninga bli beskytta, eksempelvis med en ordna steinfylling eller fleksibel betongmadrass. Ved behov vil sjøentreprenør gjøre grunnarbeid på sjøbunnen, som flytting av større steinblokker.

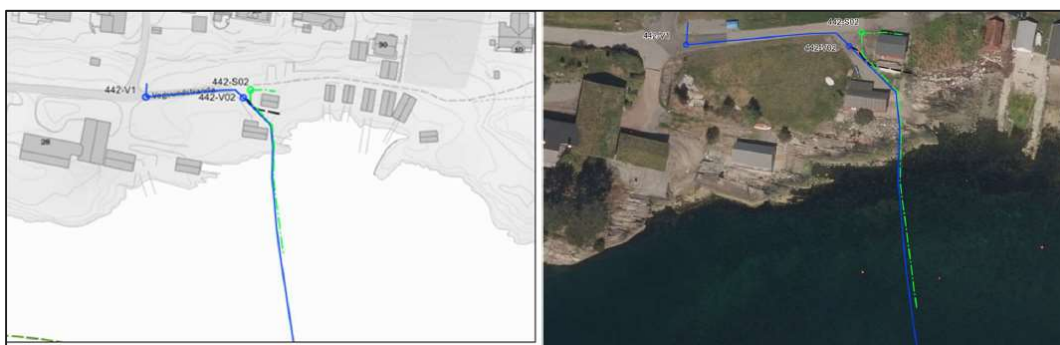
Figur 3 Kart og flyfoto som viser planlagt trase for landtak i Vegsundstranda. Kilde: 10243684-RIGm-NOT-001.

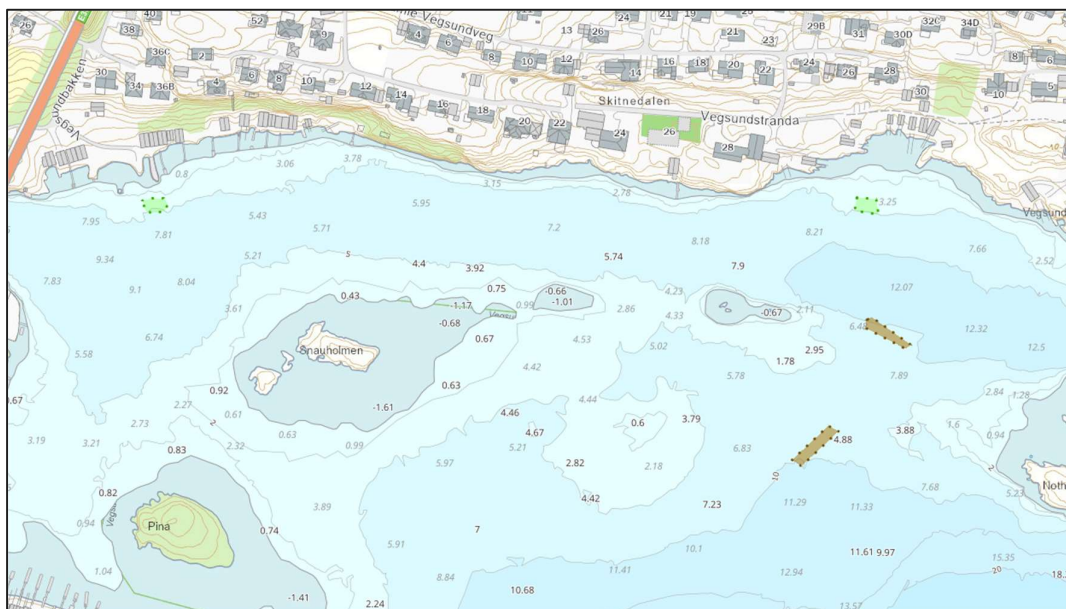
Figur 5 Registrerte naturtyper, Multiconsult rapport 10265416-RIM-RAP-001. Grønn = ålegraseng, brun = sukkertareskog.

Registrerte naturtyper er vist i Figur 5. Nærmere plassering av de ulike forekomstene er vist i hhv. Figur 6 og Figur 7.

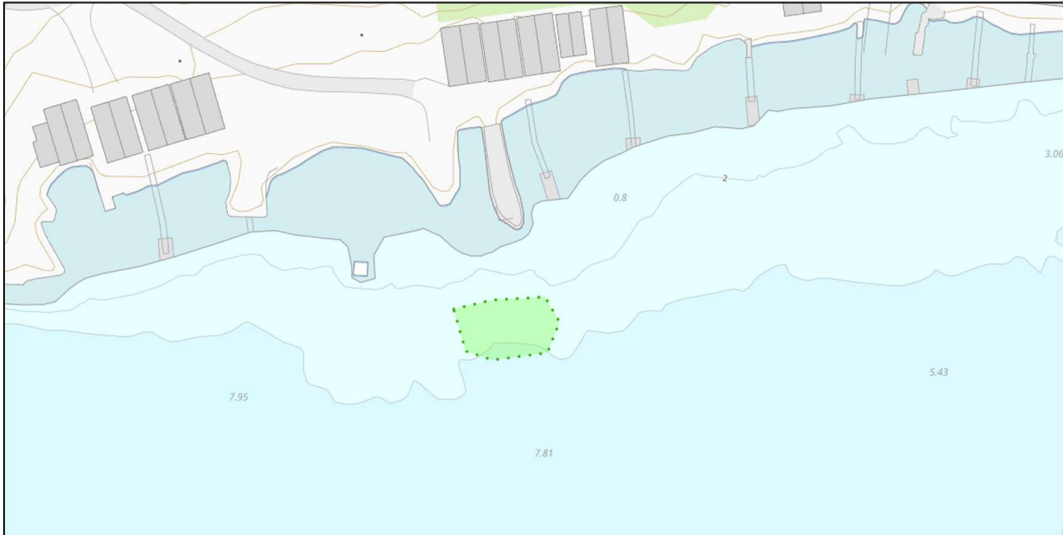
Figur 6 Omtrentlig avgrensning av ålegraseng ved Vegsund. Kilde: Multiconsult.

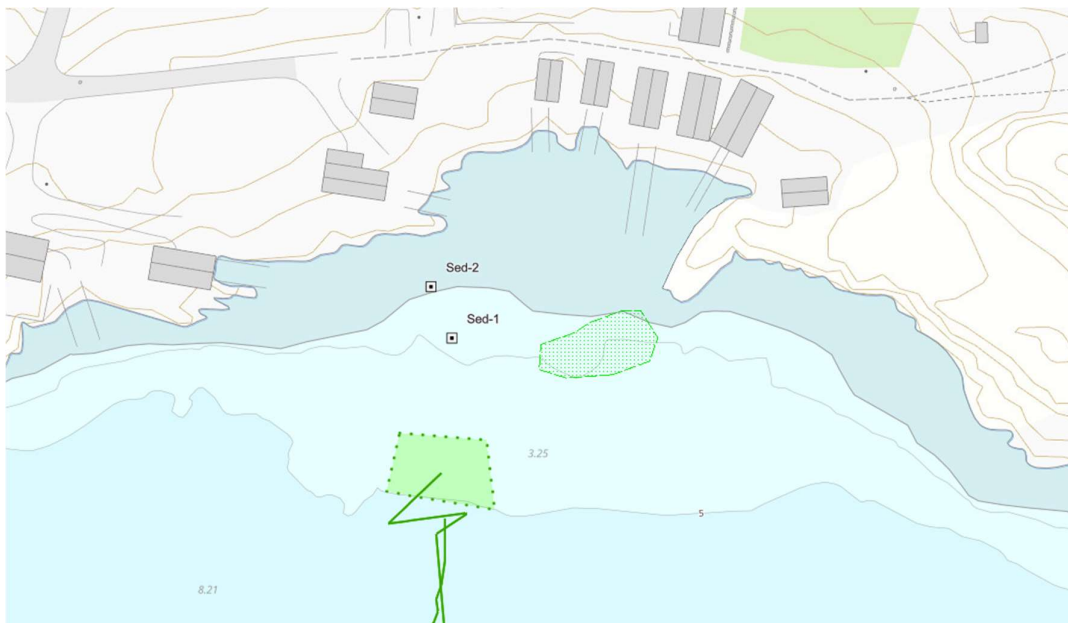
Figur 7 Omtrentlig avgrensning av ålegraseng ved Vegsundstranda. Kilde: Multiconsult.

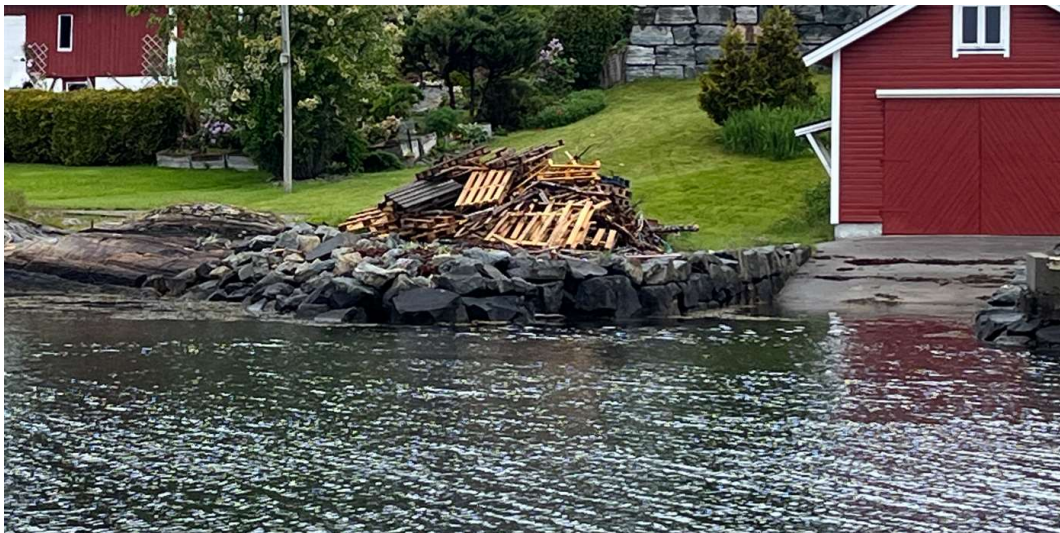
Fra sjøoverflaten kan det observeres at sjøbunnen, bestående av berg og blokkstein, skråner bratt ned til en overgang av sand/grusbunn. Eksisterende pumpeledning er plastret med blokkstein langs sjøbunnen, et stykke ut fra land.

Figur 10 Landtak, Vegsund.

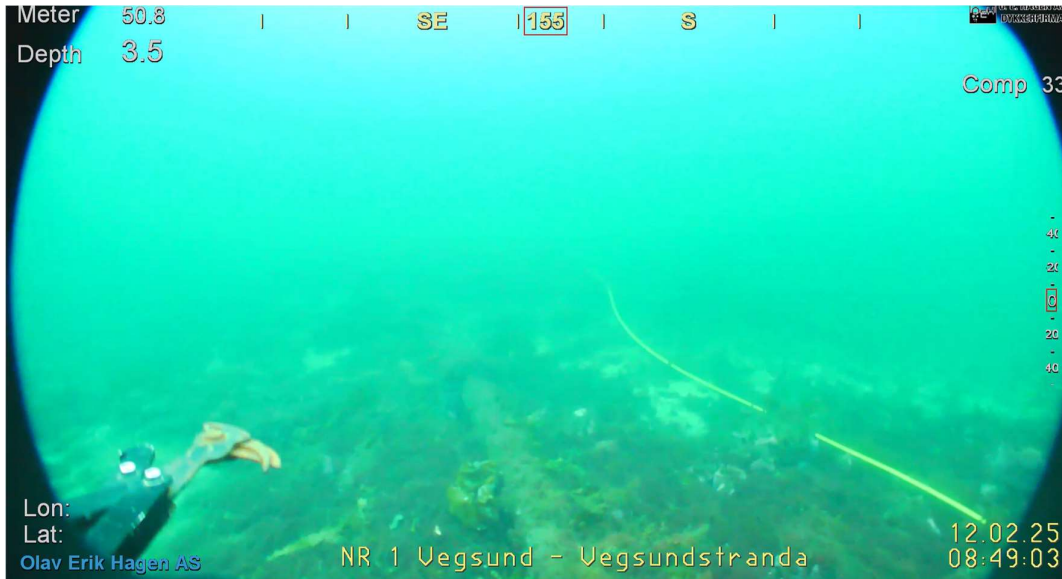
Figur 12 Stillbilde fra ROV video. Dagens rørledning midt i bilde, brunalger og sand-/grusbunn rundt.

Undersøkelsen viste at det generelt var grove masser i de undersøkte prøvepunktene (Sed-3 og Sed-4). Det lyktes ikke å samle inn materiale egnet for kjemiske analyser, selv med gjentatte forsøkt på å samle inn prøve av sjøbunnen. I prøvehugg der det ble samlet inn løsmasser, var det liten fyllingsgrad i grabben og prøvematerialet bestod av stein og grus, se Figur 11. Bilde fra ROV-undersøkelser, se Figur 12, bekrefter dette.

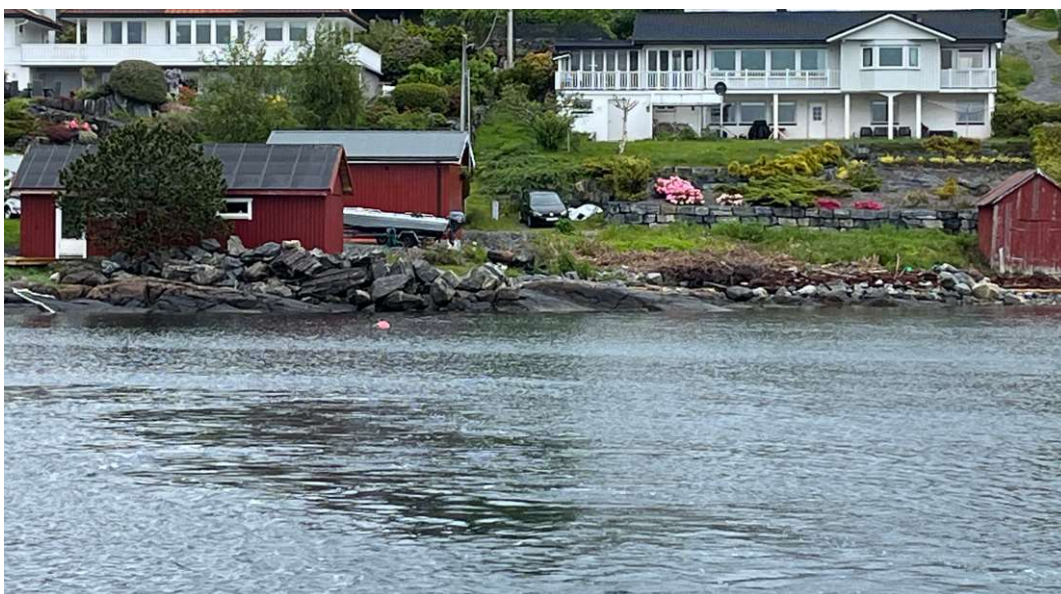
Eksisterende pumpeledning er plastret med blokkstein i fjæresonen og et stykke ut fra land. Se steinhaug på svaberg i Figur 13

Figur 13 Landtak ved Vegsundstranda.

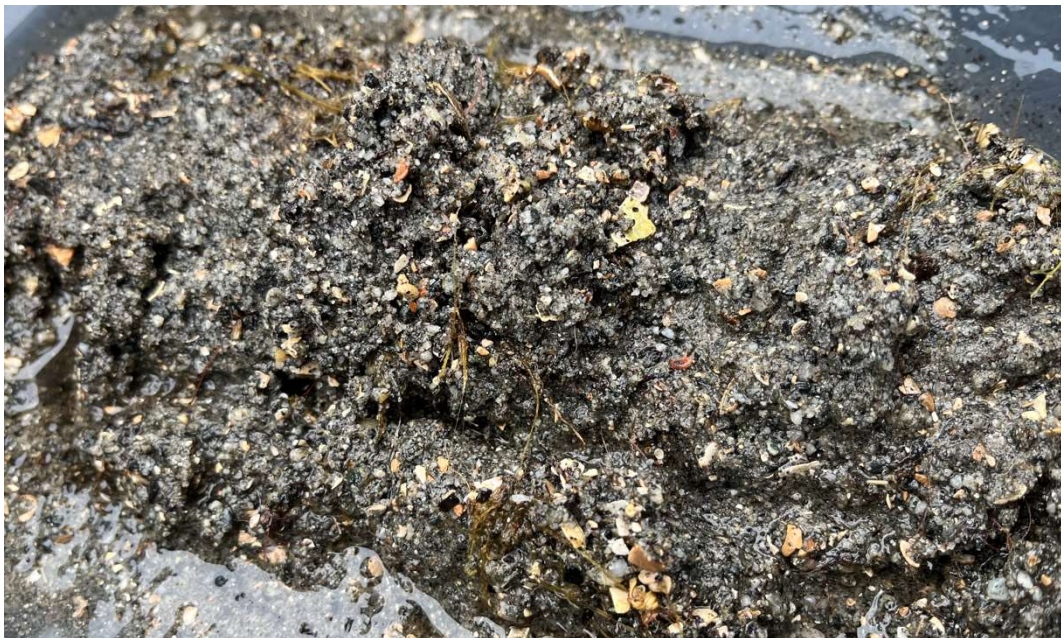
Også for denne lokaliteten ble det registrert grove sedimenter og harde bunnforhold. Det lyktes å samle inn en prøve, fra stasjon Sed-1. For å ta prøven måtte båten posisjoneres over en liten sandlomme, før grabben ble sluppet fra overflaten. Innsamlet materiale var sandige sedimenter med noe grus og skjellrester, se Figur 14.

Figur 14 Stasjon Sed-1. Sandige/grusige sedimenter og skjellrester.

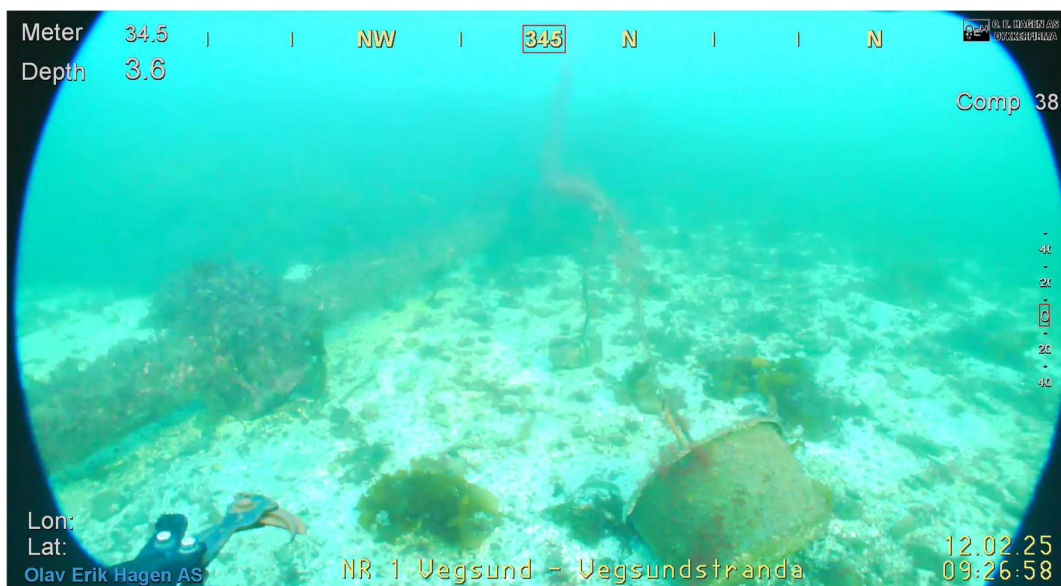
Figur 15 Stillbilde fra ROV video. Bildet viser stein, grus og sandbunn i framkant, og overgang til steinbunn med brunalger i bakkant. Bøtte fra utfar til høyre i bildet.

Tilsvarende som for Vegsund ble det observert at sjøbunnen, bestående av berg og blokkstein, skråner bratt ned til en overgang av steinbunn, og videre til sand/grusbunn. Dette bekreftes også gjennom ROV-undersøkelse, se Figur 15.
