# SØKNAD OM MUDRING, DUMPING OG UTFYLLING I SJØ OG VASSDRAG

Tittel på søknaden/prosjektet (med stedsnavn) Gigante Salmon Rødøy AS	
Kommune Rødøy Kommune	
Navn på søker (tiltakseier) Gigante Salmon Rødøy AS	Org. nummer 922 699 453
Adresse Sjøgata 21, 8006 Bodø	
Telefon +47 48 04 76 13	E-post post@gigantesalmon.no
Kontaktperson ev. ansvarlig søker/konsulent Helge E W Albertsen	
Telefon +47 48 04 76 13	E-post helge@gigantesalmon.no

Oppsummering av resultater fra  
Forundersøkelse med B-metodikk  
September 2018, Lille Indre Rosøy

Strømmålinger Lille Indre Rosøy

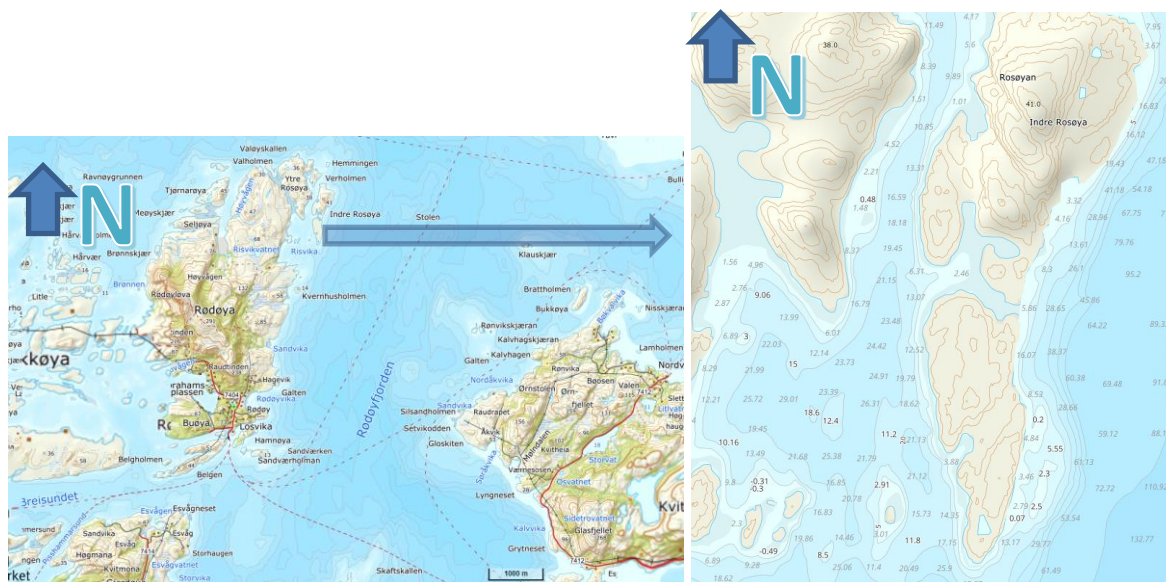
Fig 1 Beliggenhet av anlegget

Oppdrettsanlegget består av flere basseng for fisken, rørføringer under vann på øst- og vestsiden av øya, og tankanlegg for oppsamling av avfall. Tankene/bassengene nedsenkes i terrenget og kan være opptil 3-5 m over bakken. Kai for fôringsflåte og fôringsbåt er på innsiden, vestsiden av øya, se fig 1-2.

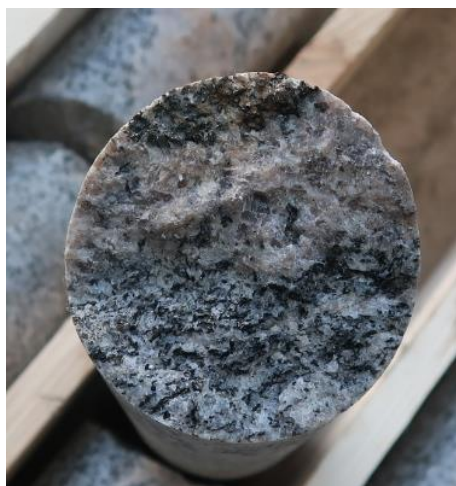
**Bilde 1; Kjerneprøve av granitten på Lille Rosøya**

Berggrunnen består av granitt/granittisk gneis. Den er middelskornet gjerne svakt foliert med veksling av mer glimmerrike og kvarts/feltspatrike lag, se bilde 1. Figur 3 viser NGU sitt geologiske kart for området.

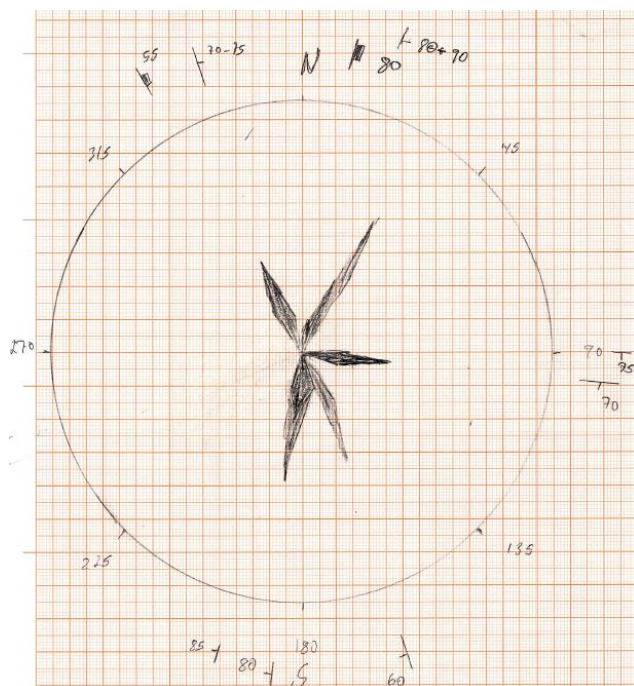
**Fig 4: Sprekkerose**

4 hovedsprekkesystem er kartlagt på øya. Ett med retning mot NNØ og fall 90-70° mot ØSØ. Videre er det et system med retning omkring sør og fall 75-90° mot vest og et system med retning mot NV og moderat til steilt fall mot NØ (50-75°) samt et system med retning mot øst og moderat til steilt fall mot sør. Villsprekker forekommer ofte.

Figur 4 viser ei forenklet sprekkerose for området, mens figur 5 viser åpne sprekker og svakhetssoner.

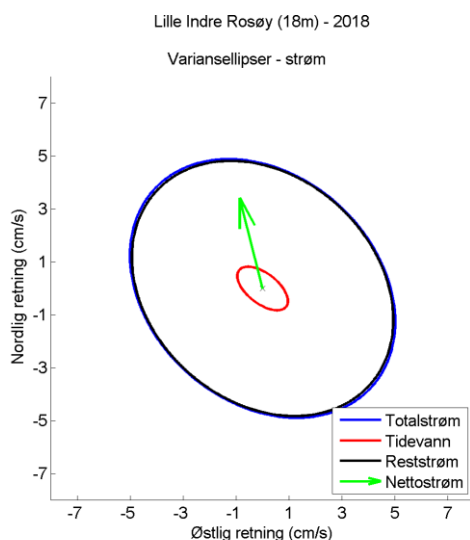
Figur 3. Variansellipse for totalstrøm, tidevannsstrøm og reststrøm på 18 m. Variansellipsen viser størrelsen av ett standardavvik av variansen, både i retning og størrelse. Den blå kurven viser variansellipsen til totalstrømmen og den røde kurven viser variansellipsen til tidevannskomponenten av strømmen. Den sorte variansellipsen viser reststrømmen, dvs. den strømmen som ikke kan forklares av tidevannet. Resultatene er estimert fra strømdata for perioden 13.08.18-17.09.18. Den grønne pilen viser nettostrøm.

Resultatene i Tabell 2 gjenspeiles i Figur 2 og Figur 3, hvor man ser at ellipsene til tidevannet er forholdsvis små sammenlignet med variansellipsene til totalstrømmen. Dette viser at tidevannet ikke er en dominerende faktor i strømbildet.

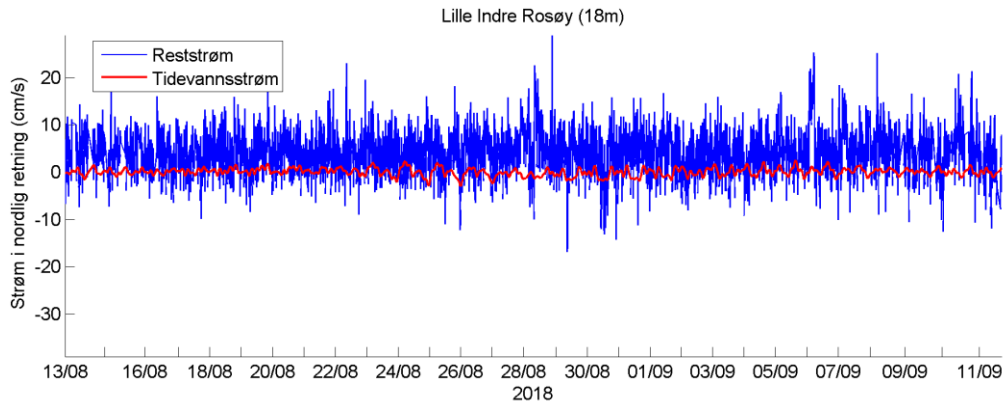
Estimert tidevannsstrøm i nord/sør-retning på 18 m dyp. Negative verdier indikerer strøm mot sør. Rød kurve viser tidevannsstrøm og blå kurve viser reststrøm.
