Etablering av kanal Dvergsnes - Ødegård

Grunnlagsrapport til søknad om tiltak i sjø

Prosjektnavn:	Mudringssøknad_Ødegård-Dvergsnes
Prosjektnummer:	10240431
Kunde:	Ødegård Utvikling AS
Dato:	11.04.2024
Opprettet av:	Frøya Vold Bjørvik
Kontrollert av:	Kine Øren
Filnavn:	Grunnlagsrapport til søknad om tiltak i sjø, Dvergsnes-Ødegård

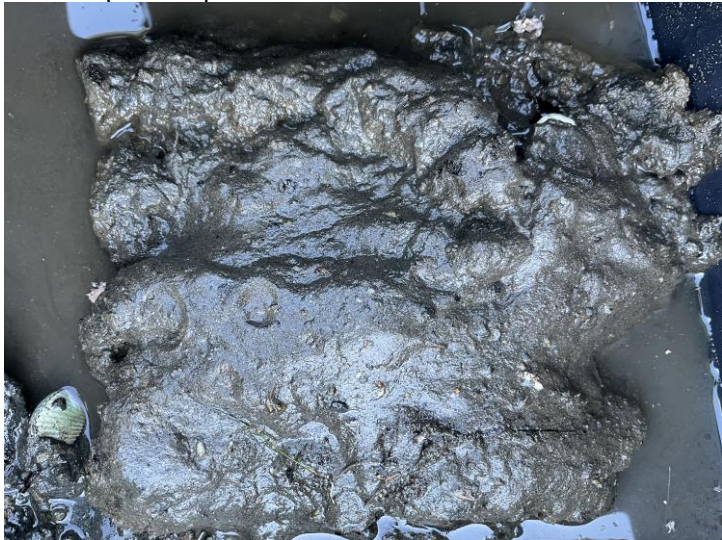
S2	S2-R1 S2-R2 utgikk S2-R3 S2-R3 utgikk S2-R5	<p>Brunfarget sediment med svært bløt konsistens. Tydelig anoksisk lukt. Ålegress i prøvene, antatt årsak til ufullstendige grabbhogg ved R2 og R3. Trolig mye organisk materiale med i prøven (ålegress/røtter).</p>

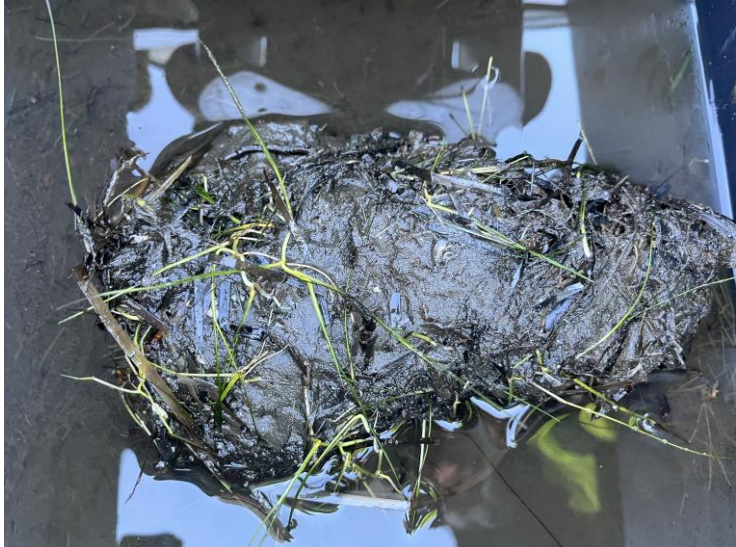
S3 UTGIKK	S3-R1 utgikk S3-R2 utgikk S3-R3 utgikk S3-R4 utgikk S3-R5 utgikk	<p>Ingen fullstendige grabbhogg. Antas at det er tykk ålegress som ikke lar grabben hogge med sediment. Tegn på vissen ålegress som antakeligvis ligger langs sjøbunn og hindrer grabben i å trenge ned i bunn</p>

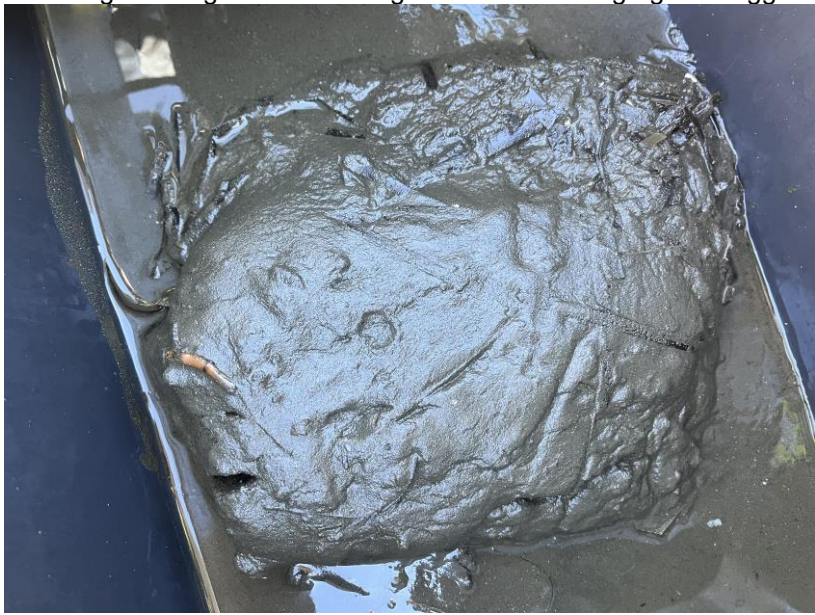
<p>S4</p>	<p>S4-R1 S4-R2 utgikk S4-R3 S4-R4 utgikk</p>	<p>Mørk grålig farget sediment med svært bløt konsistens. Sterk anoksisk lukt. Ålegress-eng antatt å være grunn til ufullstendige grabbhogg.</p>

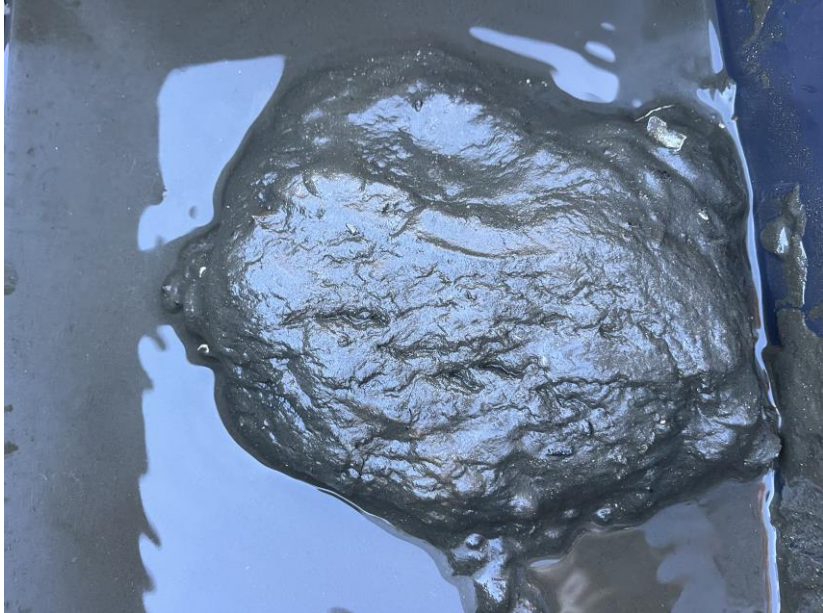
<p>03.21.2024 osjektnummer 10240431 nad Ødegård-Dvergsnes</p>
<p>S5</p>	<p>S5-R1 S5-R2 utgikk S5-R3 utgikk S5-R4 utgikk S5-R5</p>	<p>Mørk grålig farget sediment med svært bløt konsistens. Sterk anoksisk lukt. Ingen tegn på ålegress på denne stasjonen (ikke synlig i vannmassene eller påheng på grabben).</p>

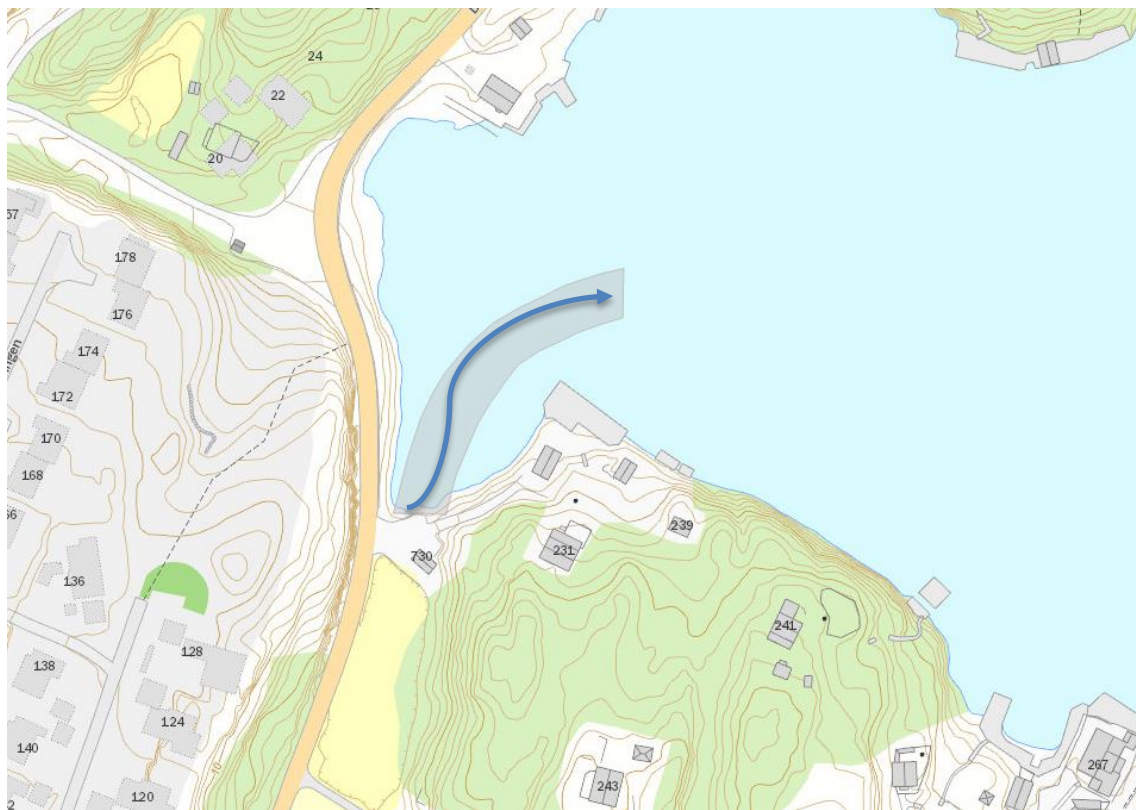
Figur 16. Skissen viser tenkt område for mudring. Lengden vil være +/- 100 meter. Figur <http://kart.kystverket.no/>

Ev. negative konsekvenser av mudringen ut til dypere vann i bukta i nord er vurdert som små. Hovedbestanddelen av ålegress finnes dypere enn den planlagte mudringen inn til kanalens nordre del. Behovet for mudring vil være ca. 100 m fra nordre innløp og ut til marbakken til et dyp på ca. 2 m.
