KYSTVERKET

Søknad om mudre- og dumpetillatelse - Gjennomseiling Gunnarbåten, Hadsel kommune, Nordland fylke.

I forbindelse med de strekningsvise farledstiltakene for strekningen mellom Stamsund og Andfjorden langs hovedledene, søker Kystverket tillatelse til mudring og dumping ved gjennomseiling **Gunnarbåten**, etter forurensningsforskriften § 22-6 og forurensningsloven §§ 16 og 18.

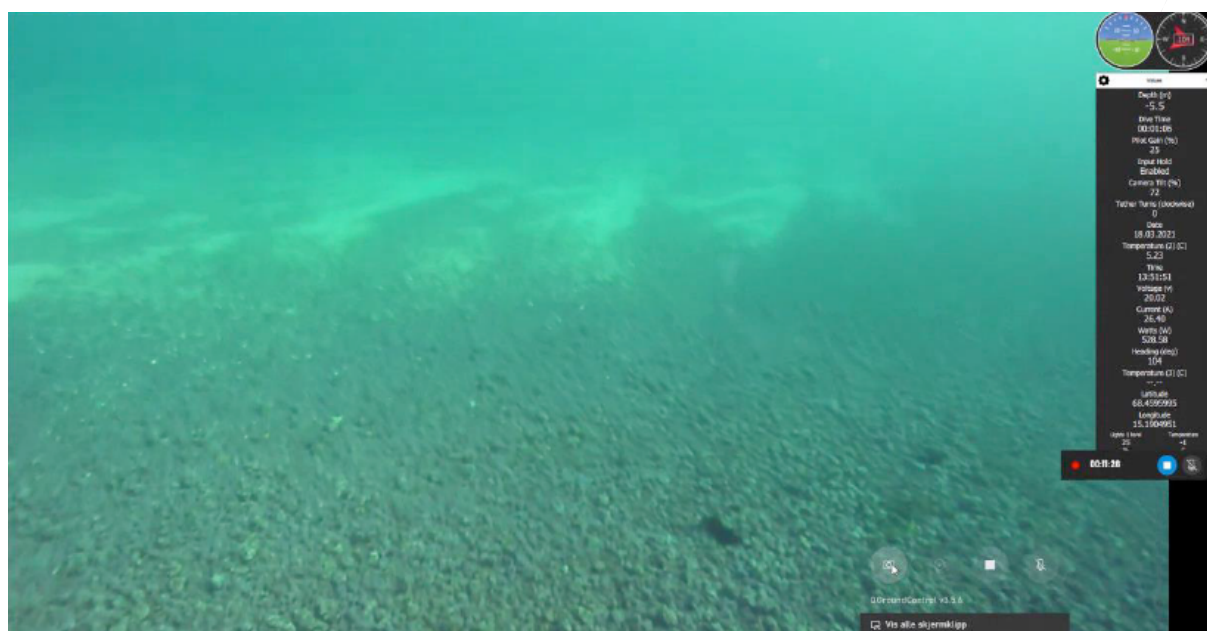
Figur 2 Ruglbunn i nærområdet til utdypingsområde, ca 18 m dyp (Multiconsult, 2021)

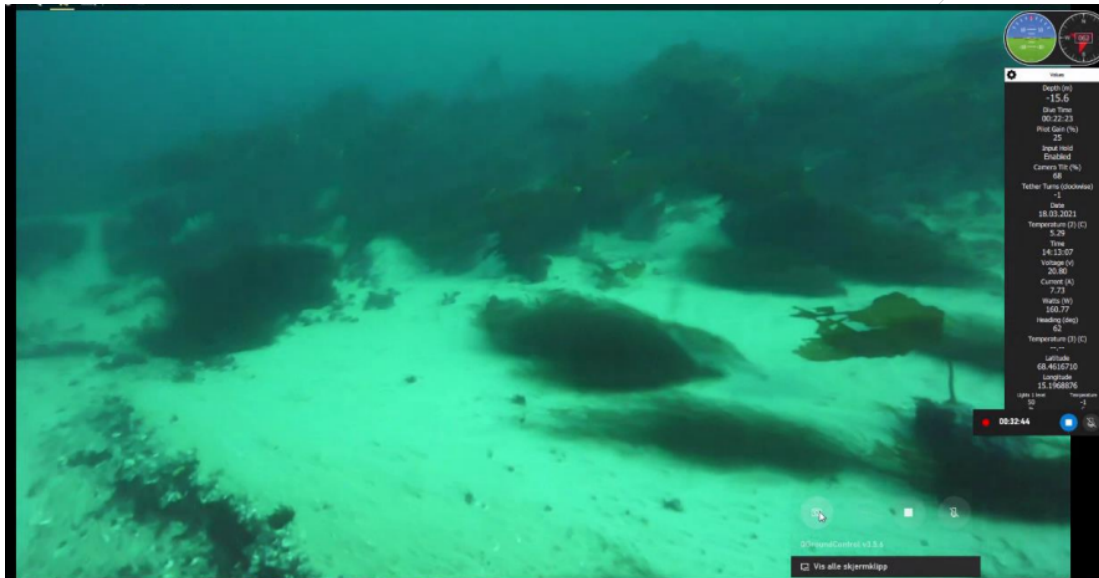
Figur 3 Overgang mellom skjellsand og hardbunn med tareskog i nærhet til utdypingsområde Gunnarbåten nord (ca 16 m dyp) Multiconsult, 2021.

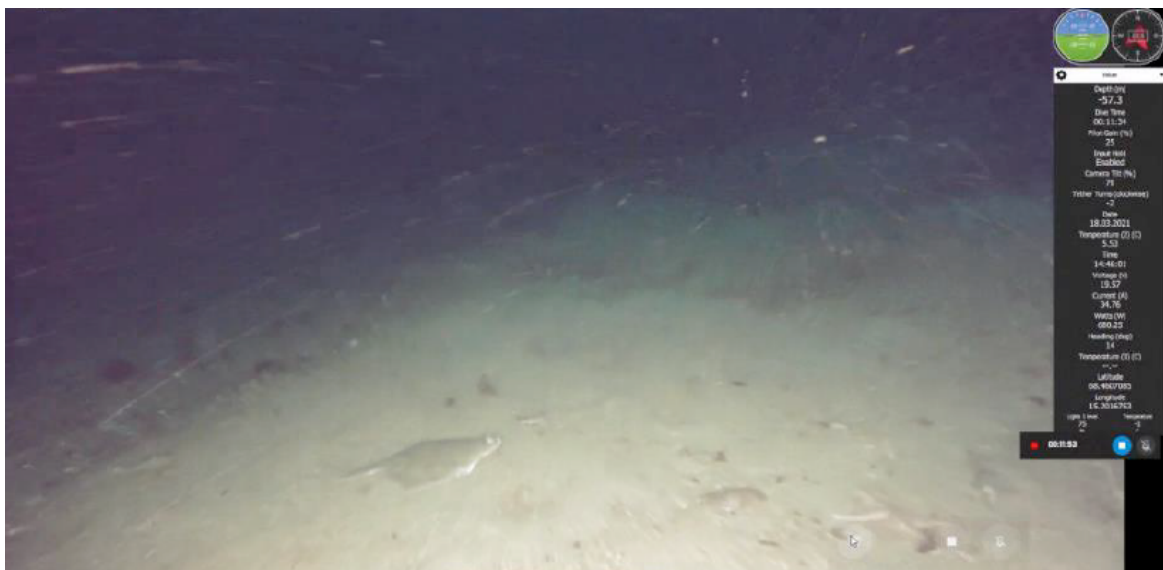
Figur 4 Fra planlagt sjøbunnsdeponiområde; bløtbunn med rødspette og sjøstjerne (Multiconsult, 2021)

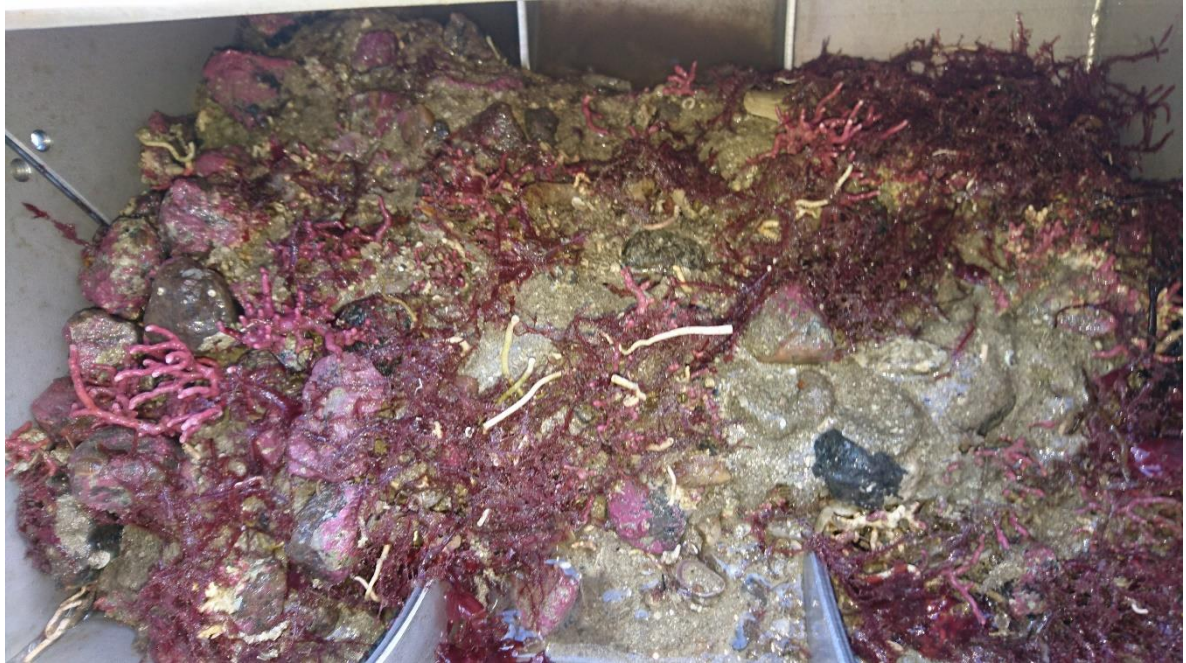
Figur 2: Innhold i grabbskudd 7 samlet inn i Molldøra deponiområde den 9. mars 2016. Blandingsbunn med sand, stein, løstliggende kalkalger, rødalger, samt kalkkrørsmark på ca. 33 m dyp.

Grabbskudd fra den miljøgeologiske undersøkelsen i Molldøra deponi utført i 2016 viste at det er blandingsbunn av sand med innslag av stein og løstliggende rugl (Figur 2).

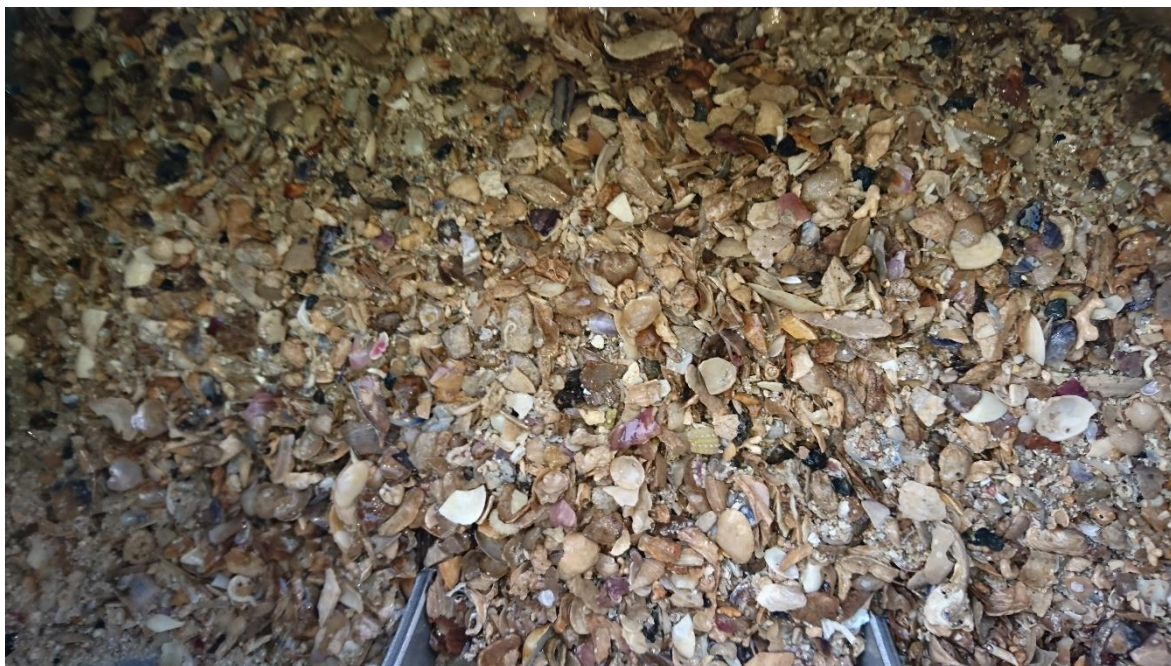
Figur 27: Innhold i grabbskudd 2 samlet inn i Trangstraumen deponiområde den 9. mars 2016. Grov skjellsand på ca. 40 m dyp.

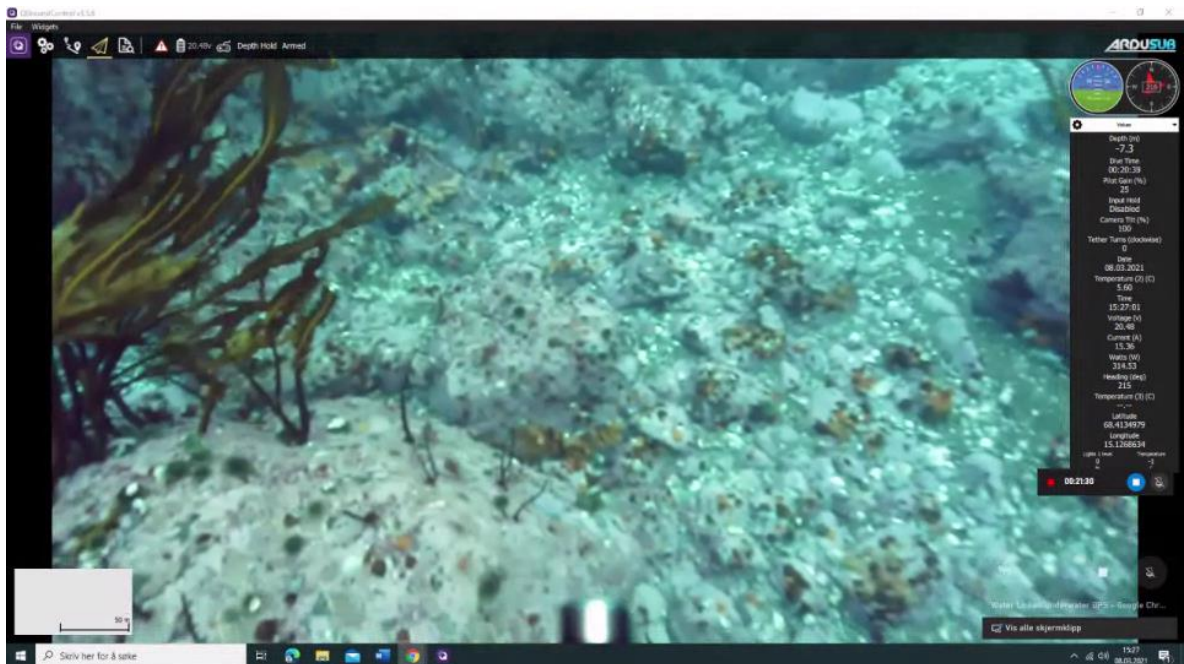
Figur 32: Hardbunnssubstrat med butare, samt forekomster av drøbaksjøpiggsvin i utdypingsområde Trangstraumen del 1 (transekt TS08, ca. 7 m dyp).

Stortare og butare ble observert i områder med hardbunn på dyp ned til ca. 17 m dyp (Figur 32), forekomstene kan beskrives som flekkvise og vil derfor ikke kunne karakteriseres som naturtype større tareskogforekomster. I tillegg observeres det forekomster av eike-/fagerving, samt områder med løstliggende kalkalger. Sistnevnte er vanligere i nærområdet enn i selve utdypingsområdet.

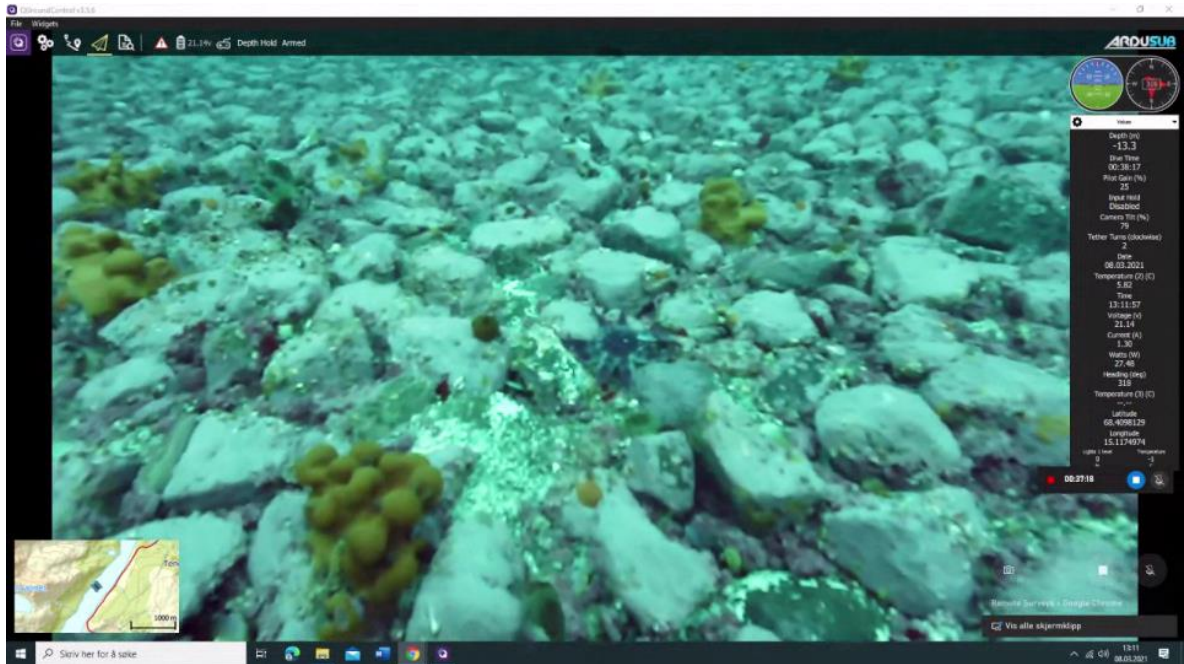
Figur 38: Løsmasser (morene) med forekomster av dødmannshånd og piggsolstjerne mellom utdypingsområde Trangstraumen del 3 og 4 (transekt TS02, ca. 13 m dyp).

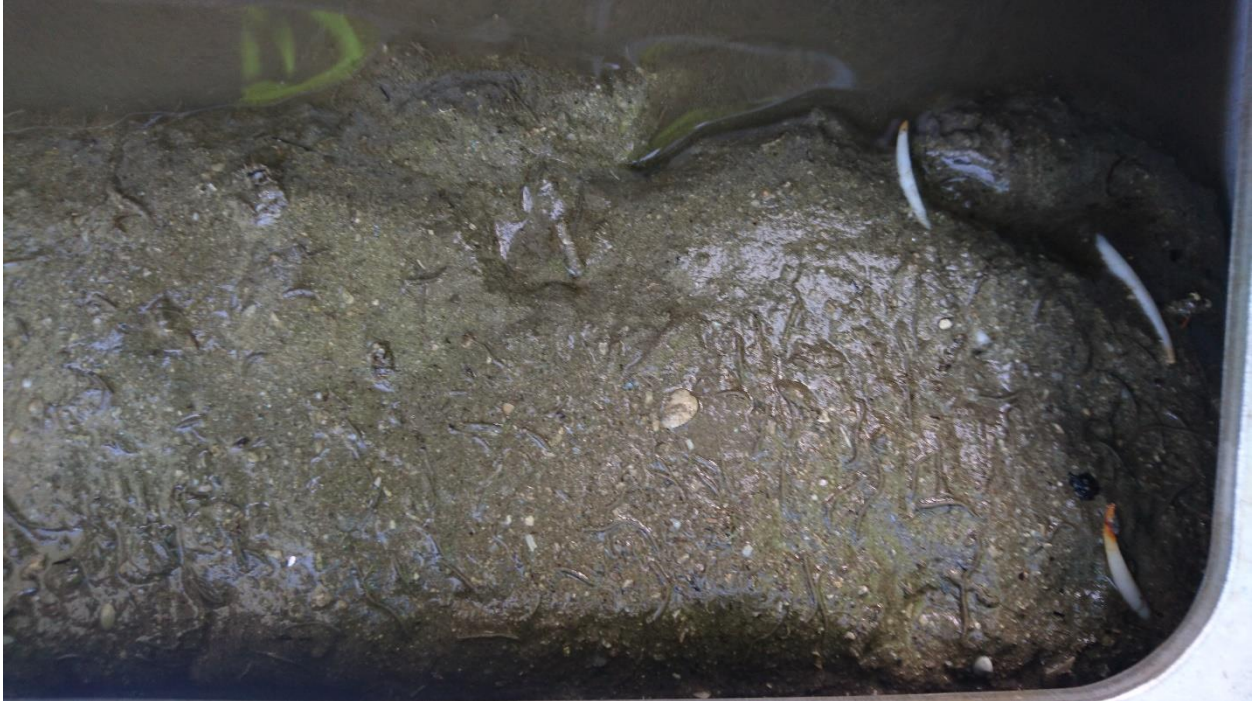
Figur 58: Innhold i grabbskudd 2 samlet inn i Vitjet deponiområde den 9. mars 2016. Bløtbunn med innslag av skjellrester, børstemark og sjøtenner på ca. 100 m dyp.

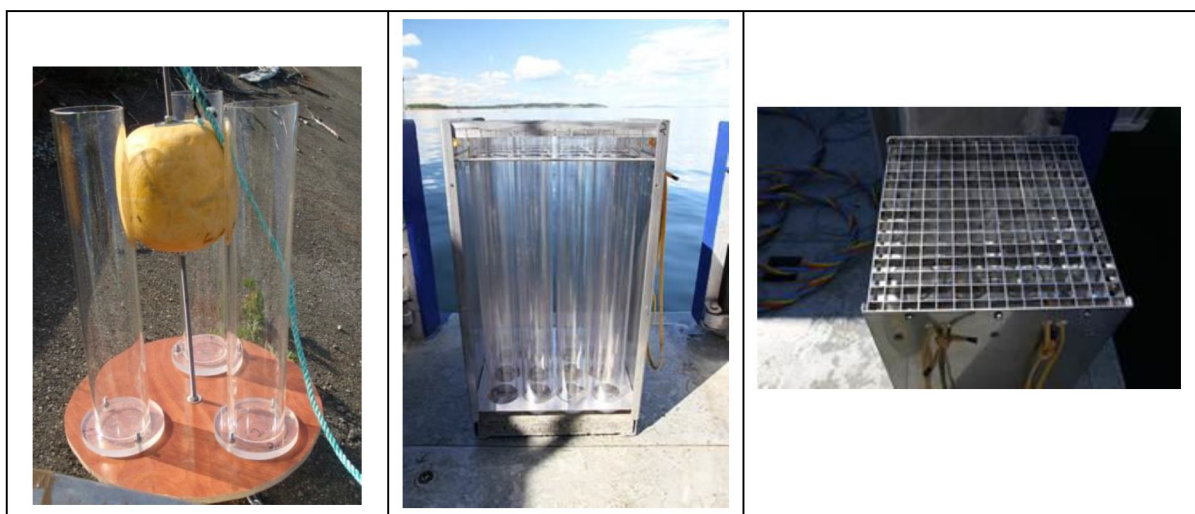
Figur 1 Eksempel på utforming av sedimentfeller. Bildet til venstre viser standard sedimentfelle som plasseres på bunnen eller i vannsøylen. Bildet i midten viser større sedimentfeller for plassering på bunn og detalj som viser åpning med strømdemper er vist i bildet til høyre.

Sedimentfeller benyttes til innsamling av partikler som sedimenterer ut fra vannmassene (figur 1). Disse kan plasseres på bunnen eller i definerte nivå i vannsøylen. Ved uttak av sedimentert materiale fra fellene blir fritt vann over prøven (sedimentene) forsiktig dekantert ut før prøven blir overført til rengjorte og forbehandlede beholdere i tråd med planlagt analyseprogram. Eventuelt benyttes destillert vann eller sjøvann fra lokaliteten for å skylle ut alt prøvematerialet.

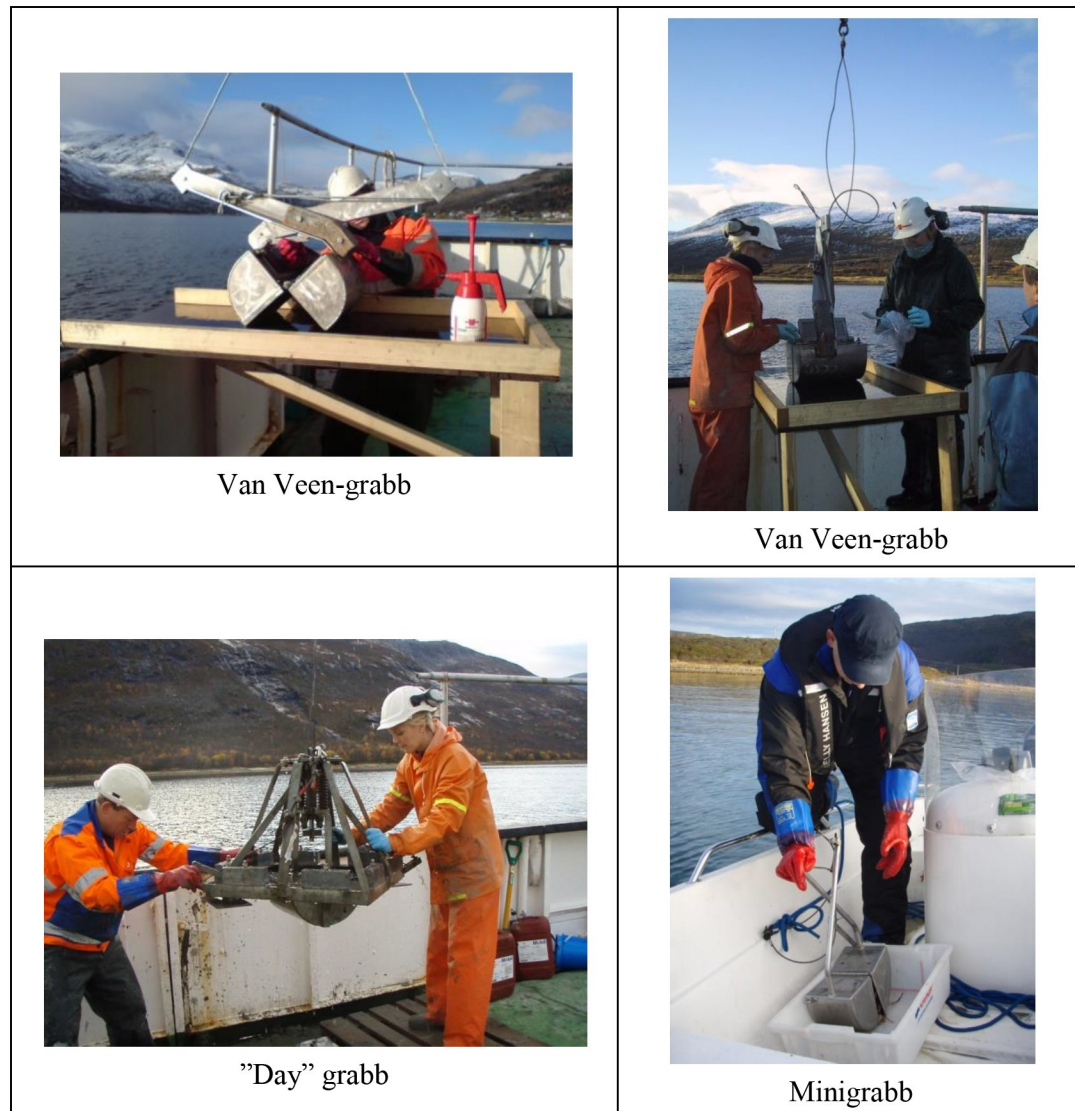
Figur 2 Standard van Veen-grabb med «inspeksjonsluker» hvor prøver blir tatt ut, «day» grabb på stativ og håndholdt minigrabb.

Multiconsult har flere standard van Veen-grabber og minigrabber i tillegg til en større grabb på stativ («day» grabb). Prøveinnsamling kan utføres med en av disse grabbene, avhengig av bunnforhold og tilgjengelighet for prosjektet. Grabbene er vist i figur 2.

Van Veen-grabben er laget av rustfritt stål med åpent areal (prøvetakingsareal) på ca. 1000 cm² (33 cm x 33 cm). Det er to «inspeksjonsluker» på overflaten hvor prøvene blir hentet ut (figur 2). Fra grabbprøven blir det tatt ut 4-6 delprøver med rør av pleksiglass, ø50 mm. Arealet av prøvesylindren tilsvarer 2 % av grabbprøvens areal. Det samles vanligvis inn minimum 4 replikater per stasjon. Sylinderprøvene blir oppbevart vertikalt inntil den blir forbehandlet før analyse.

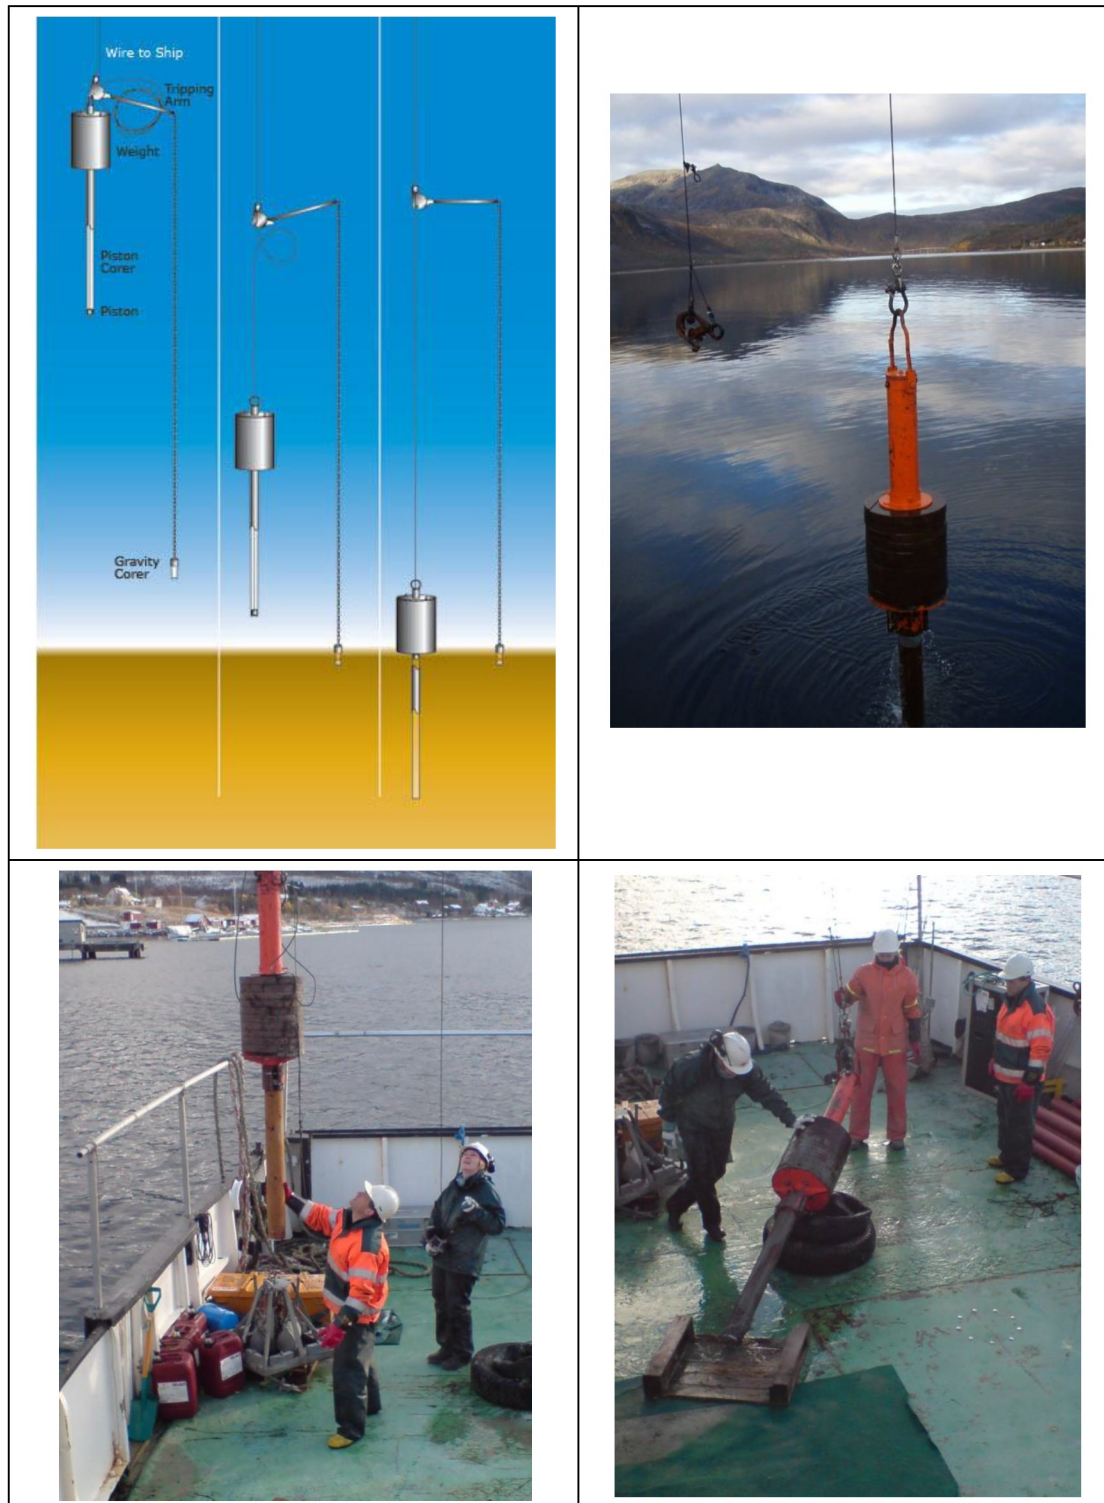
Figur 3 Prinsippskisse for prøvetaking med «pistoncorer», samt Multiconsults «pistoncorer» i bruk.

Prøvesylindren er av akrylplast eller rustfritt stål med diameter 54 mm og 1 m lang. Prøvetakingen blir utført ved at stempelet settes ca 10 cm fra bunnen av plastsylindren. Parallelt med at prøvetakeren presses nedover i sedimentene dras stempelet oppover i prøvesylindren. Dermed blir det sjøvann mellom stempelet og overflatesedimentene som forblir uforstyrret. En hjelpevaier henges på stempelet for å løfte stempelet idet bunnen nås for at ikke prøven skal komprimeres av trykket. Når prøven kommer opp blir sylindren forseglet med gummilokk i bunn og topp. Dersom det er vanskelig å samle inn en stempelprøve hvor overflaten er uforstyrret, samles overflateprøven inn med dykker eller grabb i tillegg til stempelprøvene for analyse av dypere transekt.

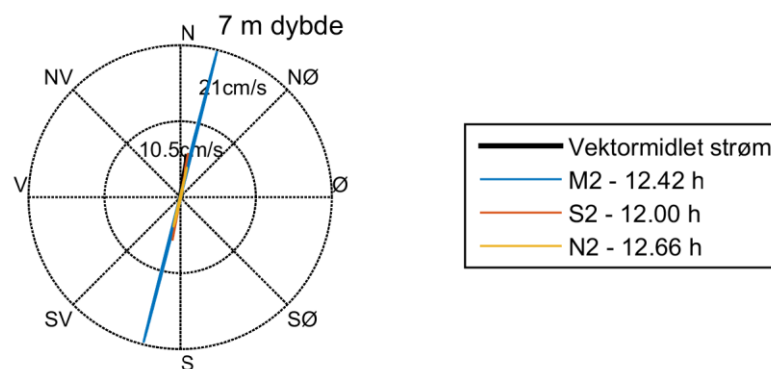
Figur 9: Tidevanssellipsene av strømmen ved 7 m dybde. M2, S2 og N2 refererer til tidevannskonponentene. Middelstrømmen er vektorbasert

Det konkluderes med at strømmen ved Gunnarbåten er sterk tidevansdrevet og tidevannsstrømmen oscillerer mellom nord-nordøstlig og sør-sørvestlig retning.

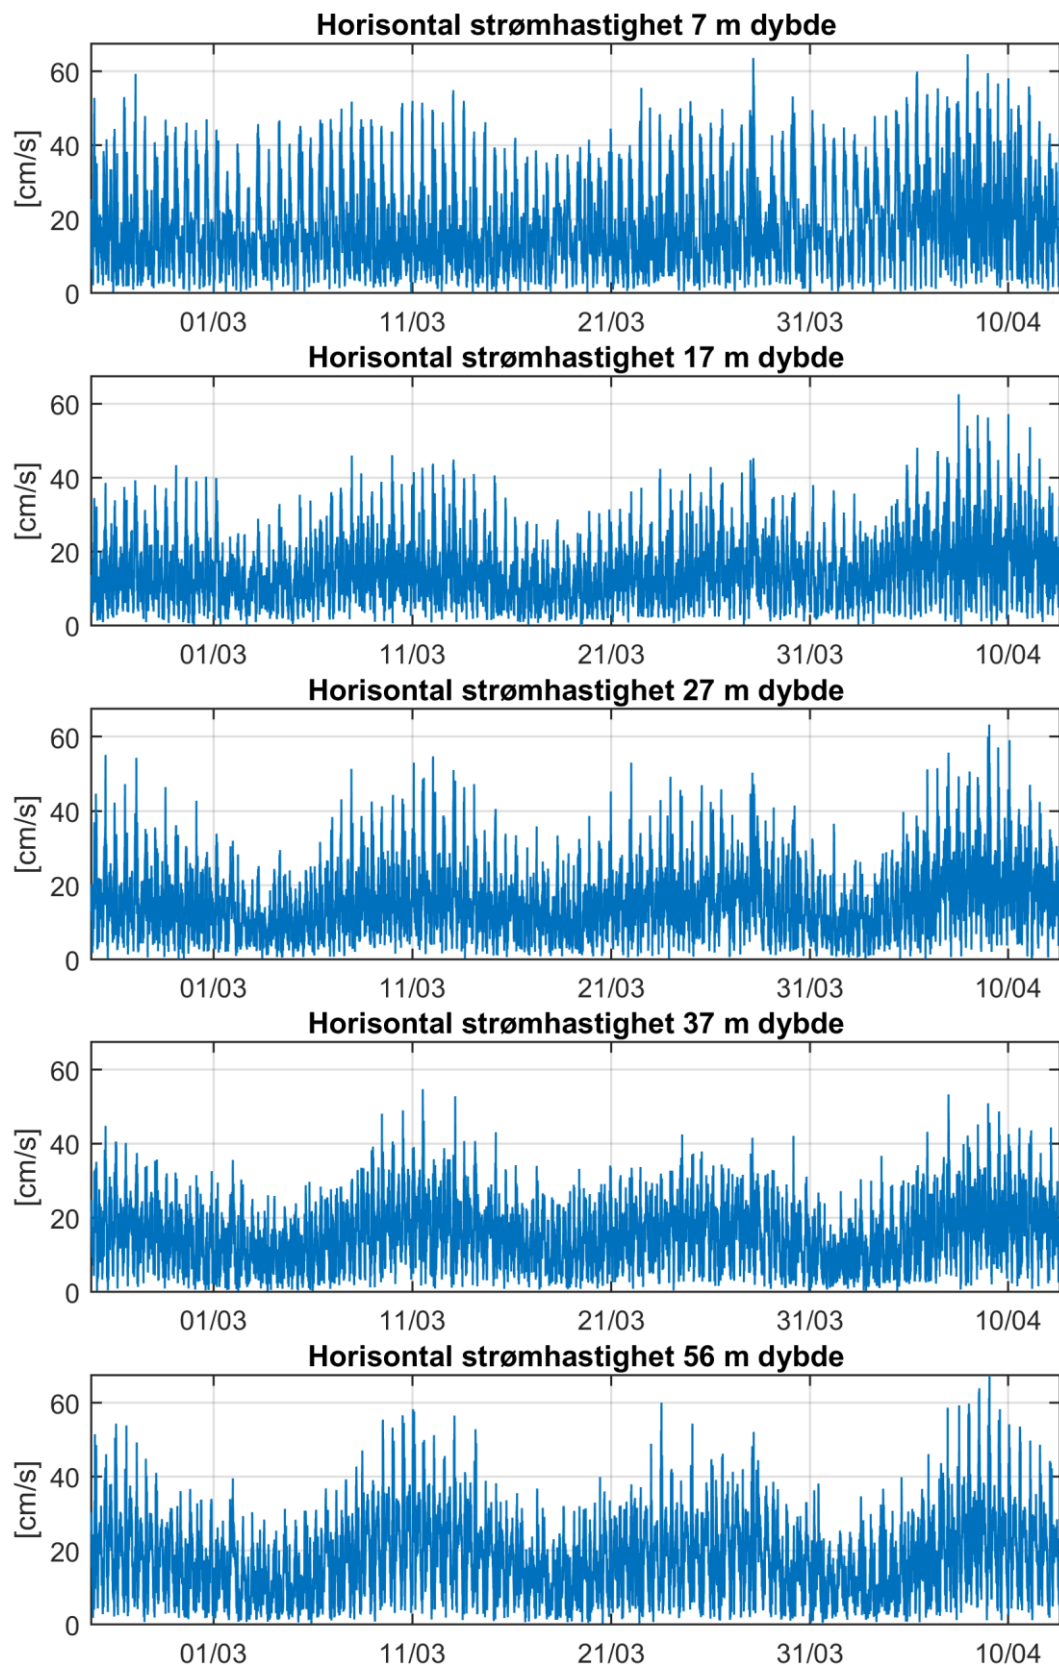
Figur 19: Tidsserier av horisontal strømshastighet

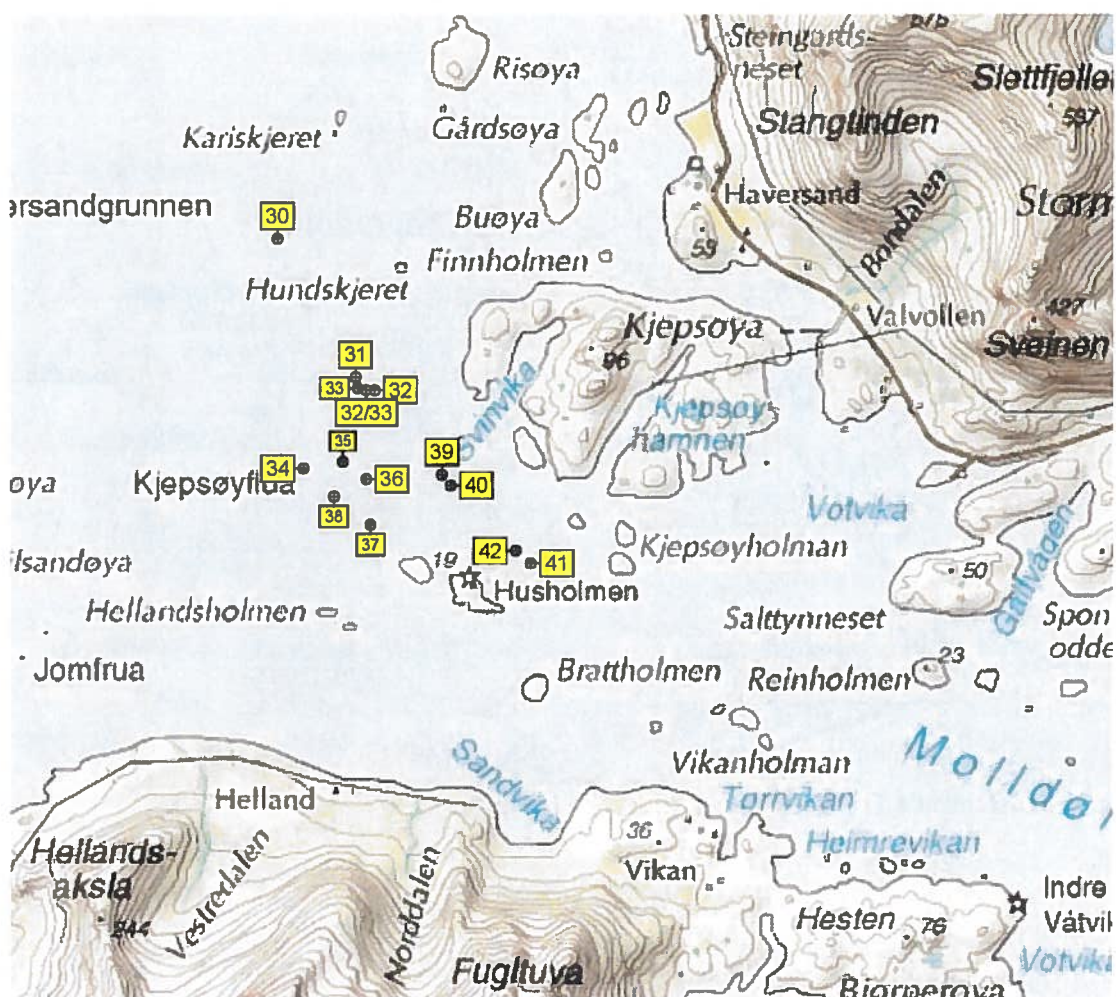
Figur 2 Kart over delområde Molldøra, planlagte boringer.

I borplanen ble området Raftsundet delt opp i tre delområder, Molldøra, Trangstrømmen og Raftsundet Nord. Figur 2 til Figur 4 viser kart over de tre delområdene med borpunktene inntegnet.

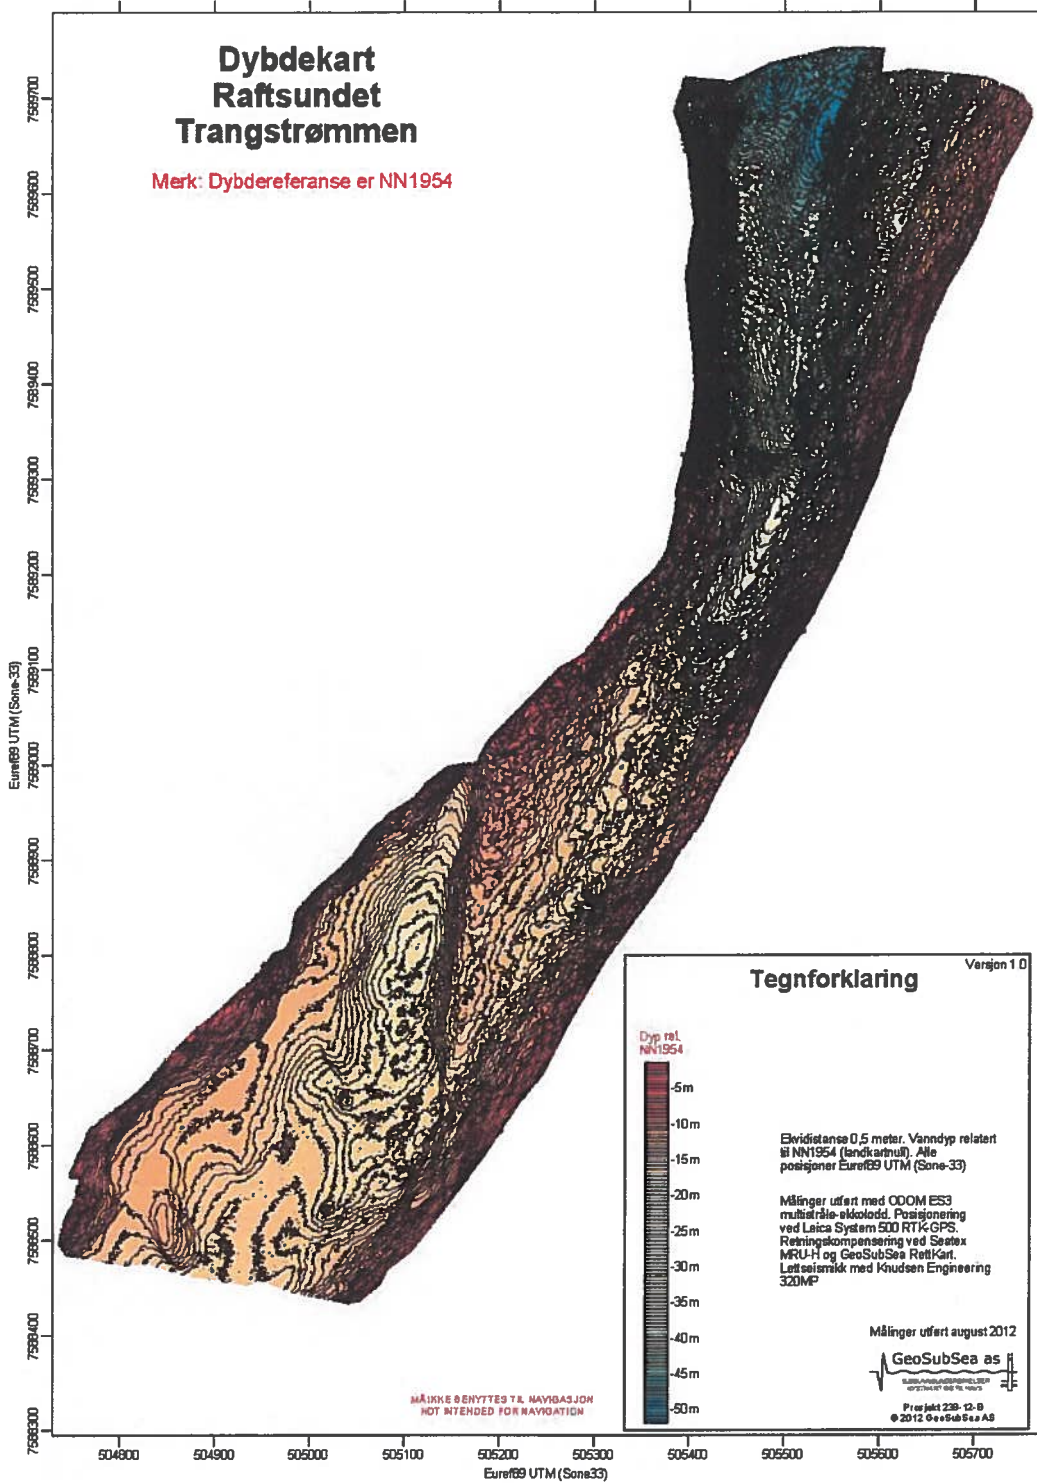
Figur 8 2D dybdekart av delområde Trangstrømmen.

Sjøbunnskartlegging ble gjennomført i delområdene Molldøra og Trangstrømmen. De akustiske målingene ble gjennomført med Teledyne Odom Hydrograph ODOM ES3PT multistråle-ekkolodd og Knudsen Engineering 320M/P 2-kanalig digitalekkolodd (enstråle og lettseismikk). Multistrålemålingene ble korrigert for lydshastighet i vannmassene. Posisjonering av målinger er utført med Leica RTK-GPS.

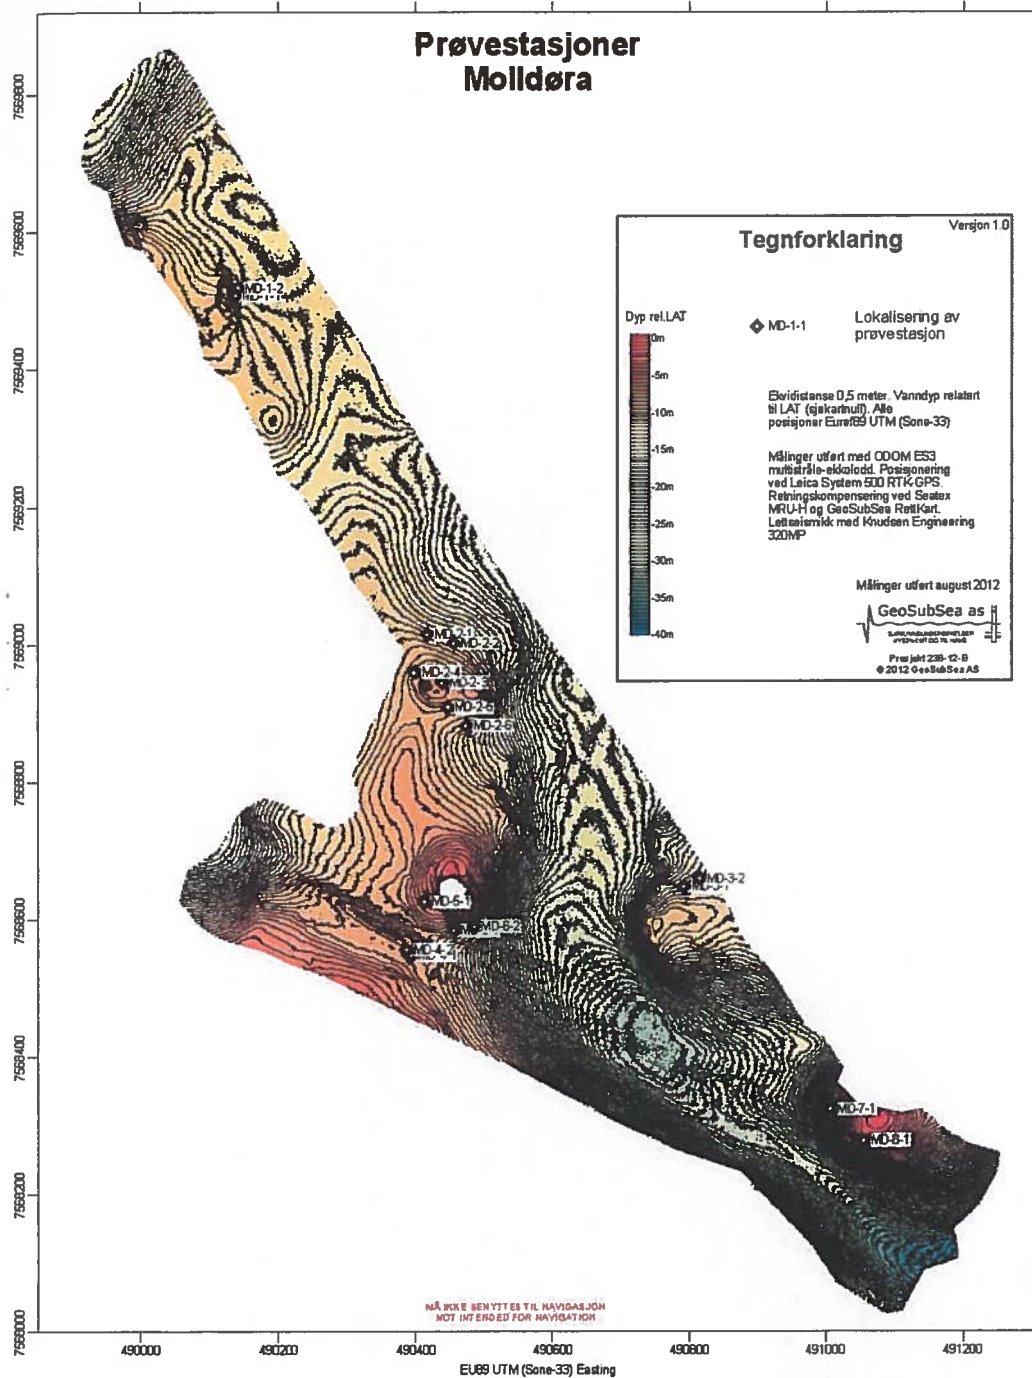
Figur 9 Miljøprøvestasjoner i delområde Molløra.

Figur 9 viser et kart over miljøprøvestasjonene i delområde Molldøra. Mer utfyllende informasjon om prøvestasjonene og koordinater finnes i rapporten fra Geosubsea AS (se Vedlegg A).

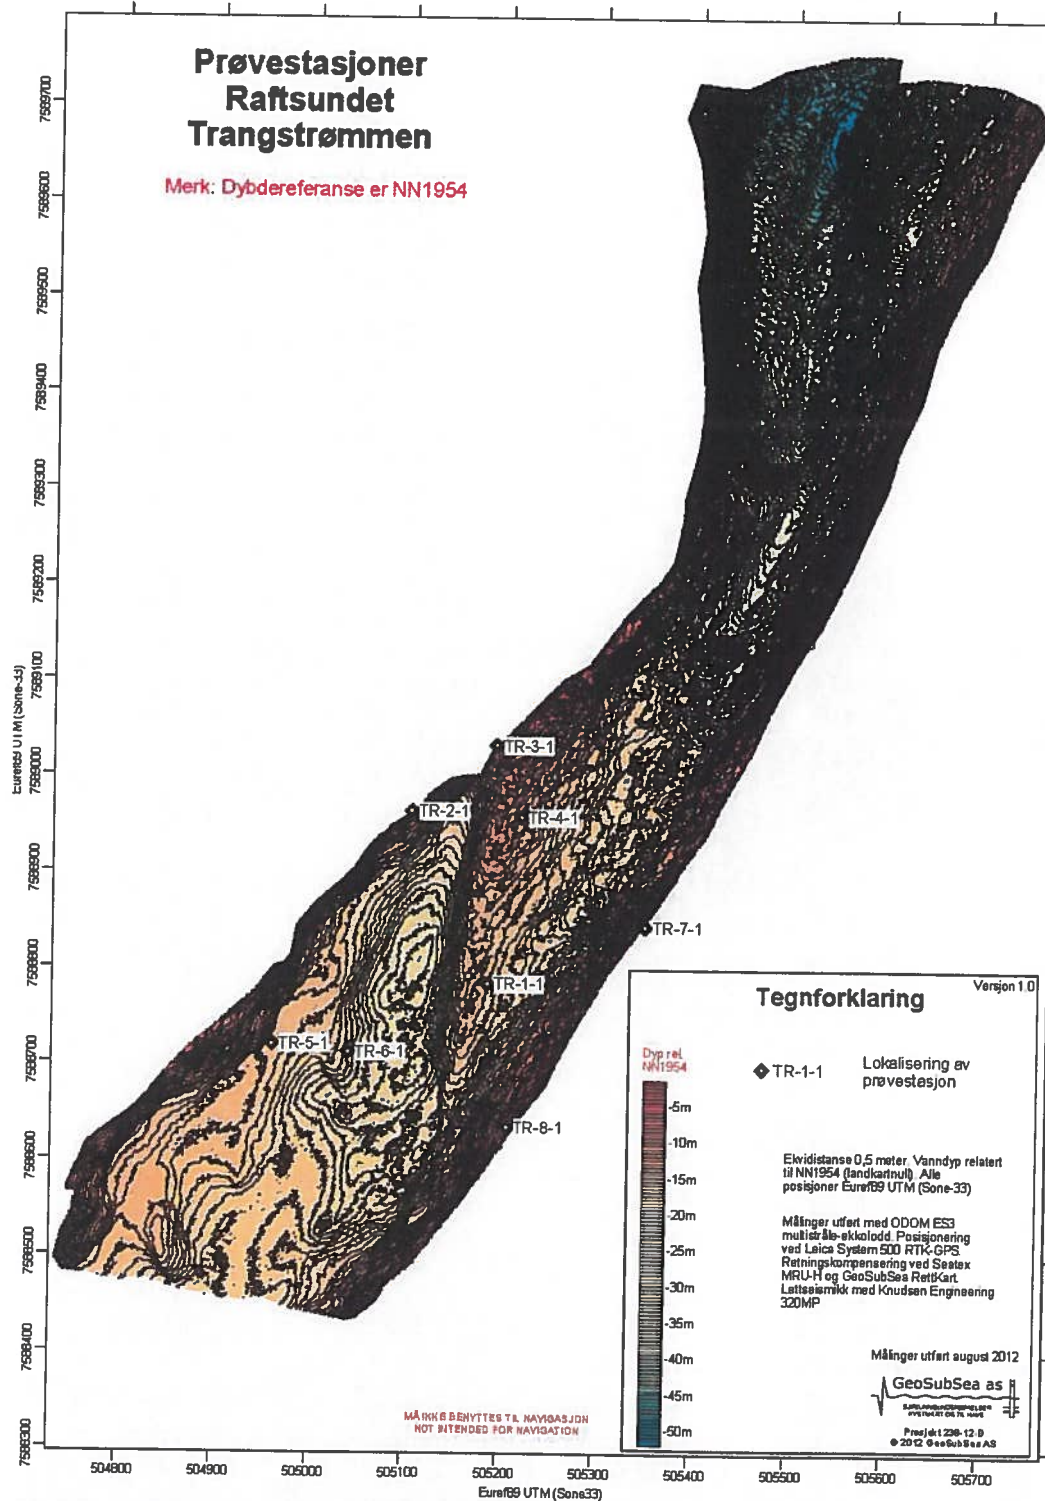
Figur 10 Miljøprøvestasjoner i delområde Trangstrømmen.

Figur 10 viser et kart over miljøprøvestasjonene hvor det ble gjort forsøk på å ta opp prøver i delområde Trangstrømmen. Mer utfyllende informasjon om prøvestasjonene og koordinater finnes i rapporten fra Geosubsea AS (se Vedlegg A).

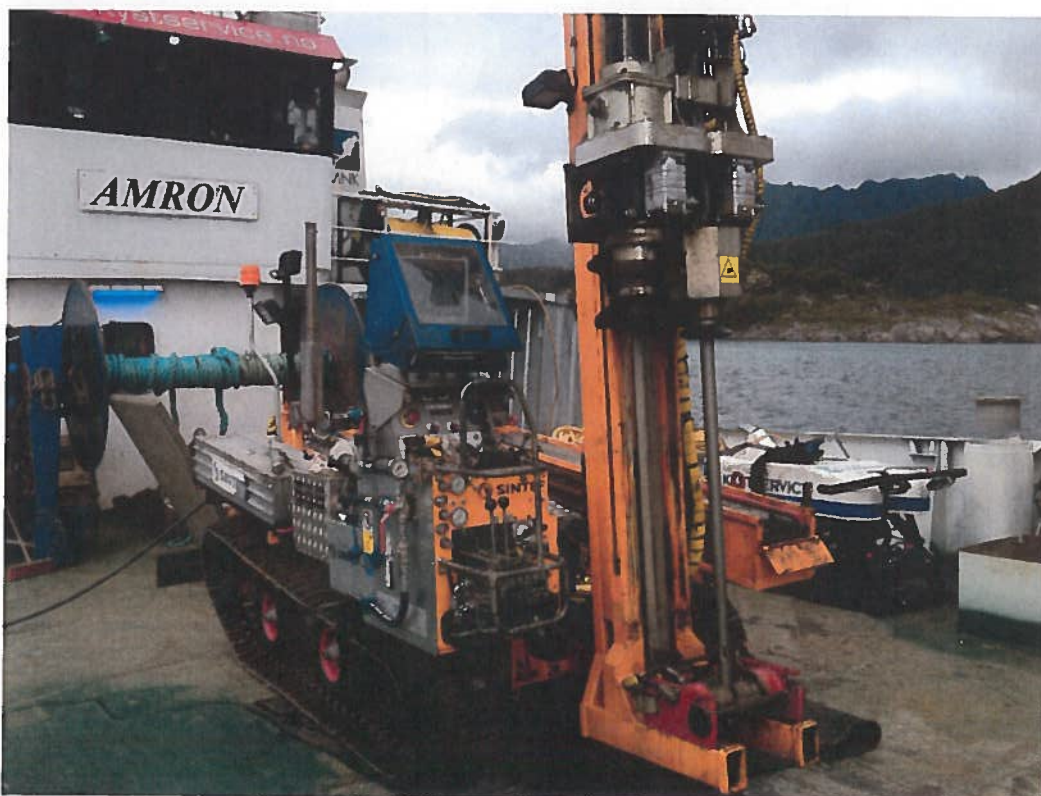
Figur 12 Borerigg Geotech 504 ombord på Amron.

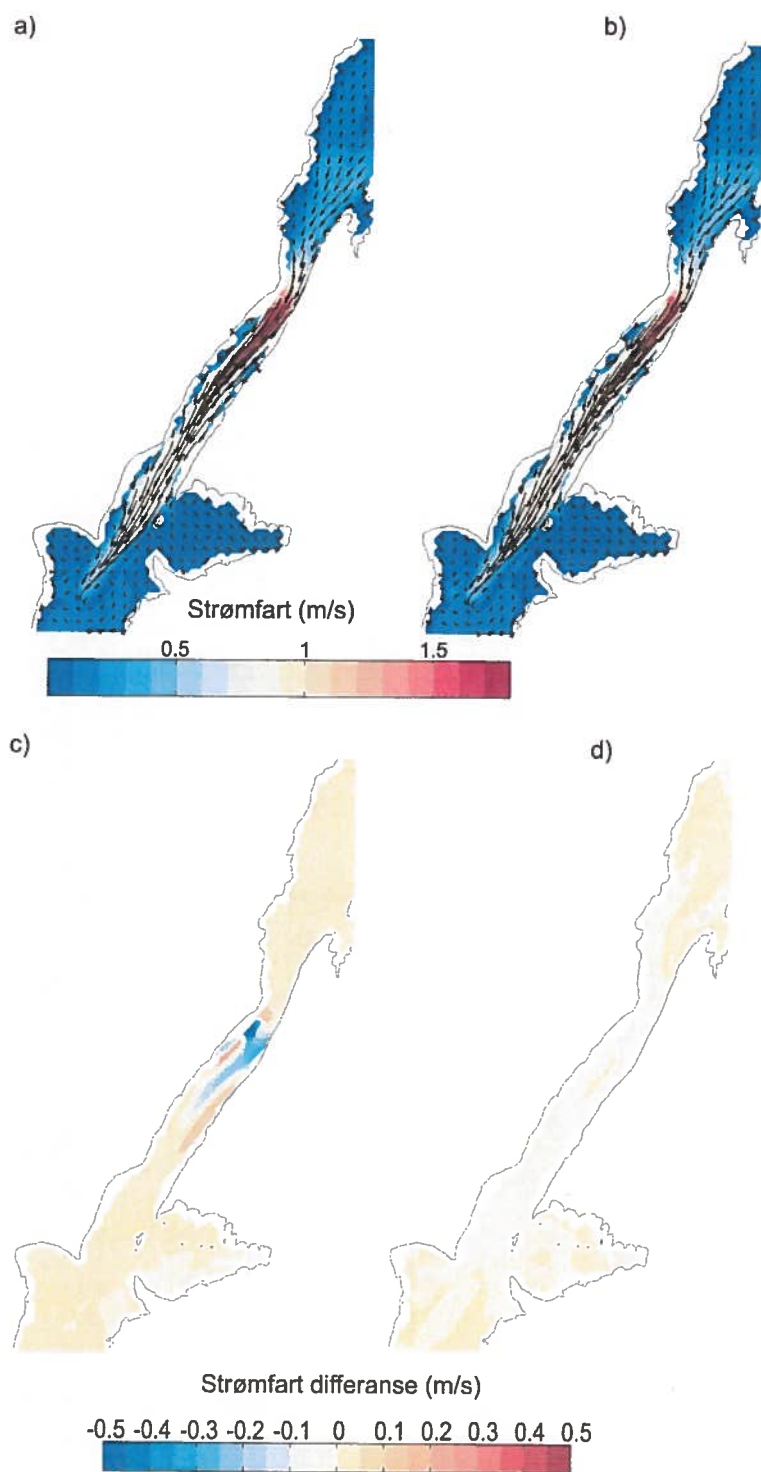
Figur 13 Simulert strøm gjennom Trångstraumen. Simulert strøm ved uendrede dybdeforhold (a) og ved endrede dybdeforhold (b) ved maksimal sørgående strøm . Differanse i strømfart mellom simuleringer med modifisert og uten modifisert bunnmatrise ved c) maks sørgående strøm og d) ved rolige strømforhold.

Den største konsekvensen for strømforholdene er utdypingen ved Trangstraumen for å gjøre farleden bredere. Det er veldig sterk tidevannsstrøm i dette sundet, som blir noe redusert. Størst endring i strømbildet er simulert ved maksimal sørgående strøm (Figur 13 a til c). Simulert maksstrømmen reduseres med 30% lokalt og det er noen mindre endringer i strømbildet nedstrøms. Ved Sandøya og Molldøra viser modellen kun mindre endringer i strømbildet lokalt.
