SØKNAD OM UTSLIPPSTILLATELSE FOR ØRSTA-VOLDA LUFTHAMN, HOVDEN

Søknad om utslippstillatelse for Ørsta-Volda lufthavn Hovden

Søknad om endring i tillatelse til bruk av fly- og bane avisingskjemikalier

Rapportering fra miljøovervåkning 2014-2015

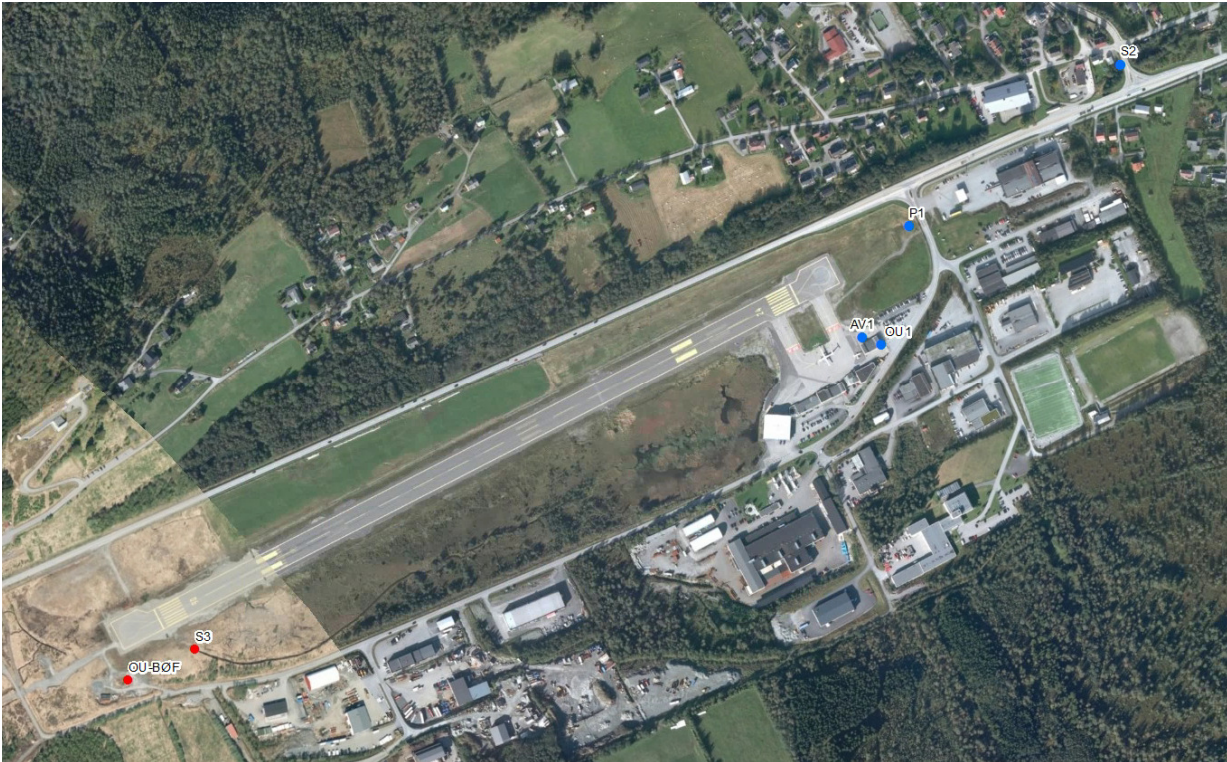
Figur 3: Prøvepunkter ved Ørsta-Volda lufthavn Hovden.

Ved Ørsta-Volda lufthavn, Hovden har det siden 2010 vært gjennomført miljøovervåkning. Denne er utført som en blanding av stikkprøvetaking i vann, uttak av blandprøver og kontinuerlig logging av oksygen, ledningsevne og temperatur i Mos Ola-bekken, samt stikkprøvetaking i øvrige prøvepunkter ved lufthavnen, som vist i Figur 1.

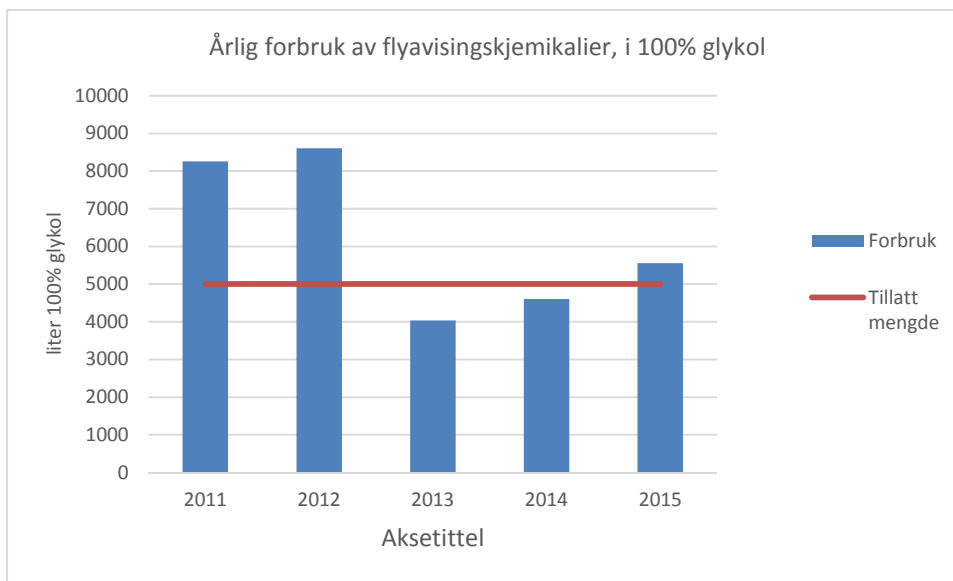
Figur 6: Forbruk av flyavising kjemikalier ved Ørsta-Volda lufthavn, Hovden de siste fem årene, sammenlignet med tillatt mengde.

Forbruket av flyavising kjemikalier ved lufthavnen de siste fem sesongene er vist i Figur 6, sammen med det tillatte forbruket på 5000 liter. Av figuren ser en at forbruket har overskredet tillatelsen tre ganger i løpet av de siste fem årene. Dette er pga. værforholdene når fly tar av. Oppsamling av glykol og påslipp til kommunalt nett har pågått siden høsten 2014, før dette gikk utslippet til Mos Olabekken.

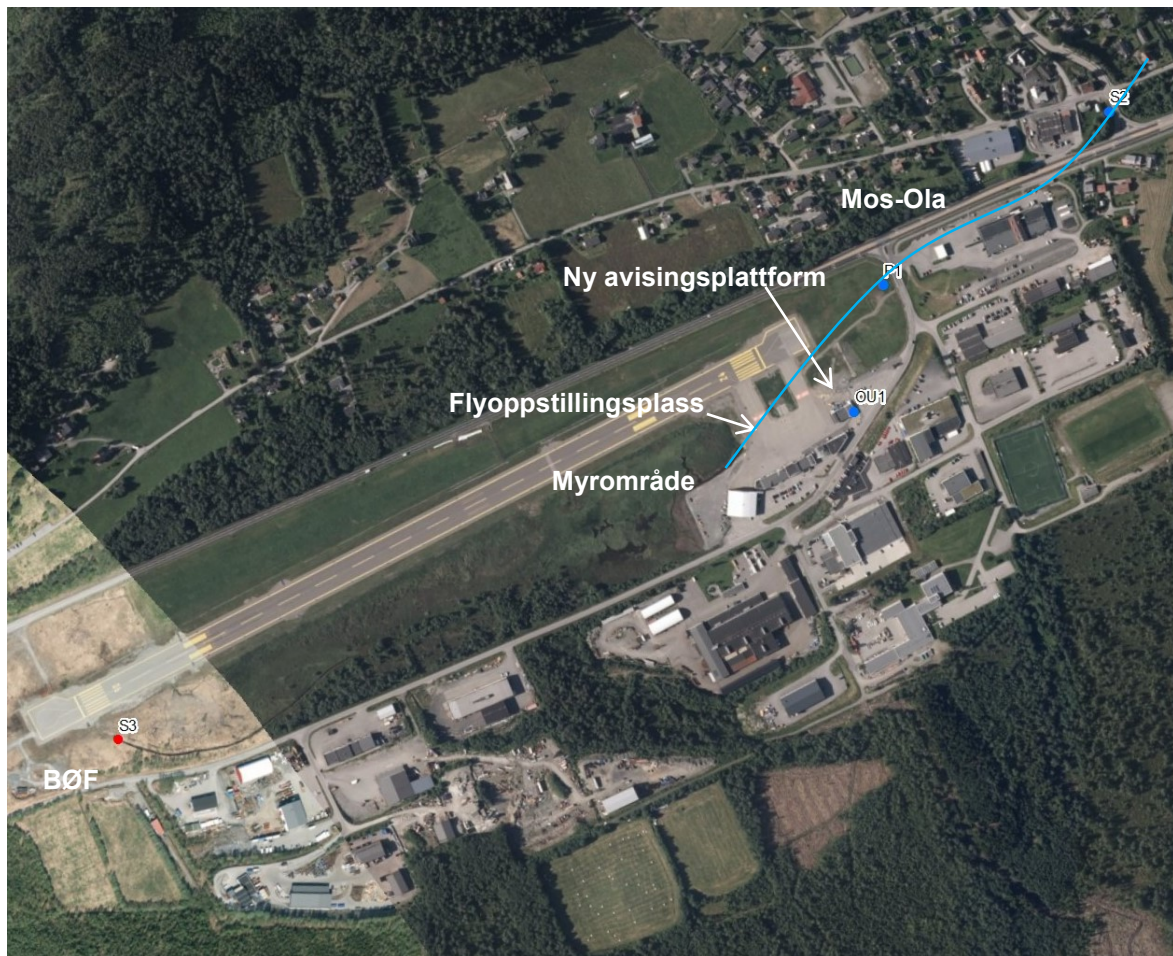
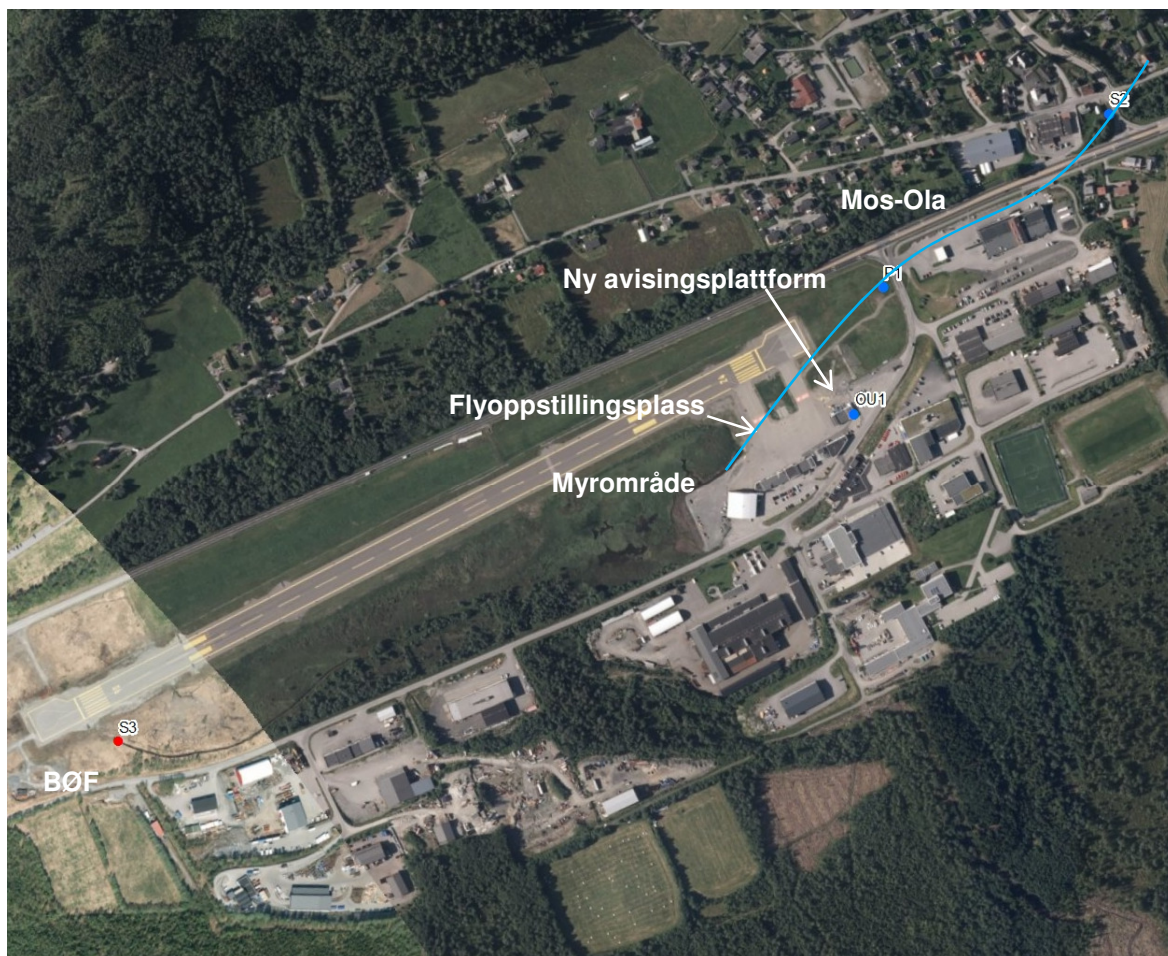
Figur 1: Flyfoto med plassering av prøvepunkter ved Ørsta-Volda lufthavn Hovden.

Innenfor lufthavnens område, langs sørsiden og vestenden av rullebanen, ligger det et våtmarksområde som har lokal verneverdi og er regionalt viktig som hekke- og rasteplass for vadefugl. Tidligere rapporter og undersøkelser har imidlertid konkludert med at hovedbelastningen av avisingskjemikalier vil dreneres til kulvert og utenom dette området.

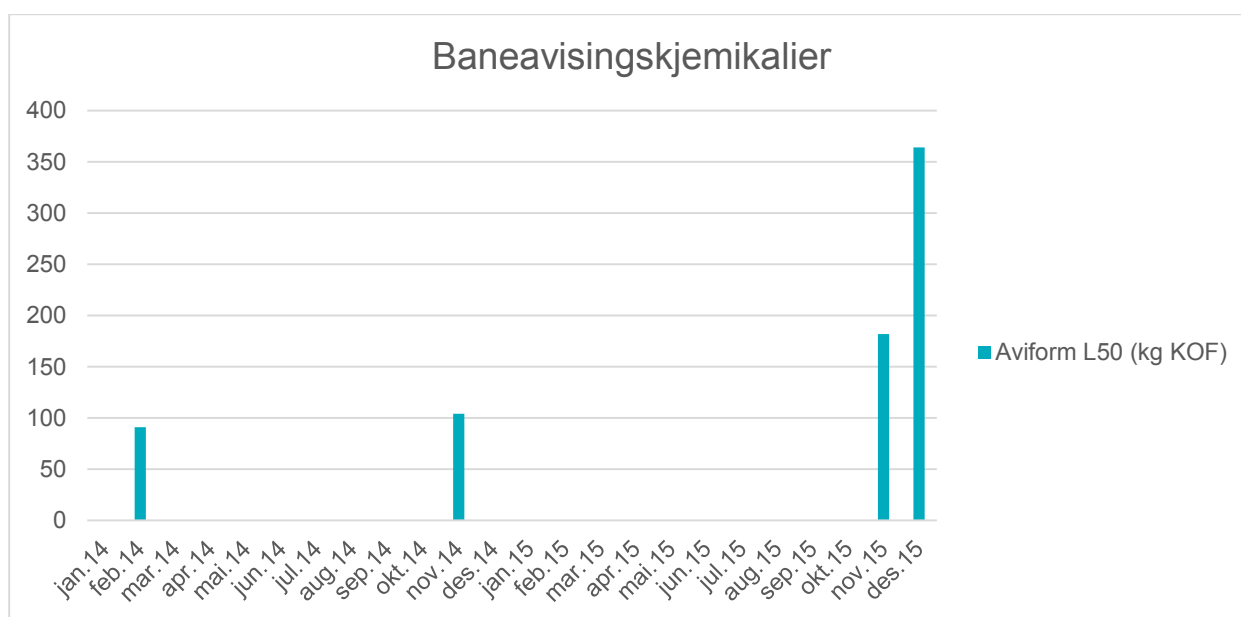
Figur 3: Forbruk av baneavisingkjemikalier i 2014 og 2015 omregnet til kg KOF.

Grensene i utslippstillatelsen gjelder pr. år. I 2014 var forbruket 1500 liter formiat, som tilsvarer 195 kg KOF, mens det i 2015 var på 546 kg KOF. Dette utgjør kun hhv 3 og 9 % av utslippstillatelsen på 6000 kg KOF/år.

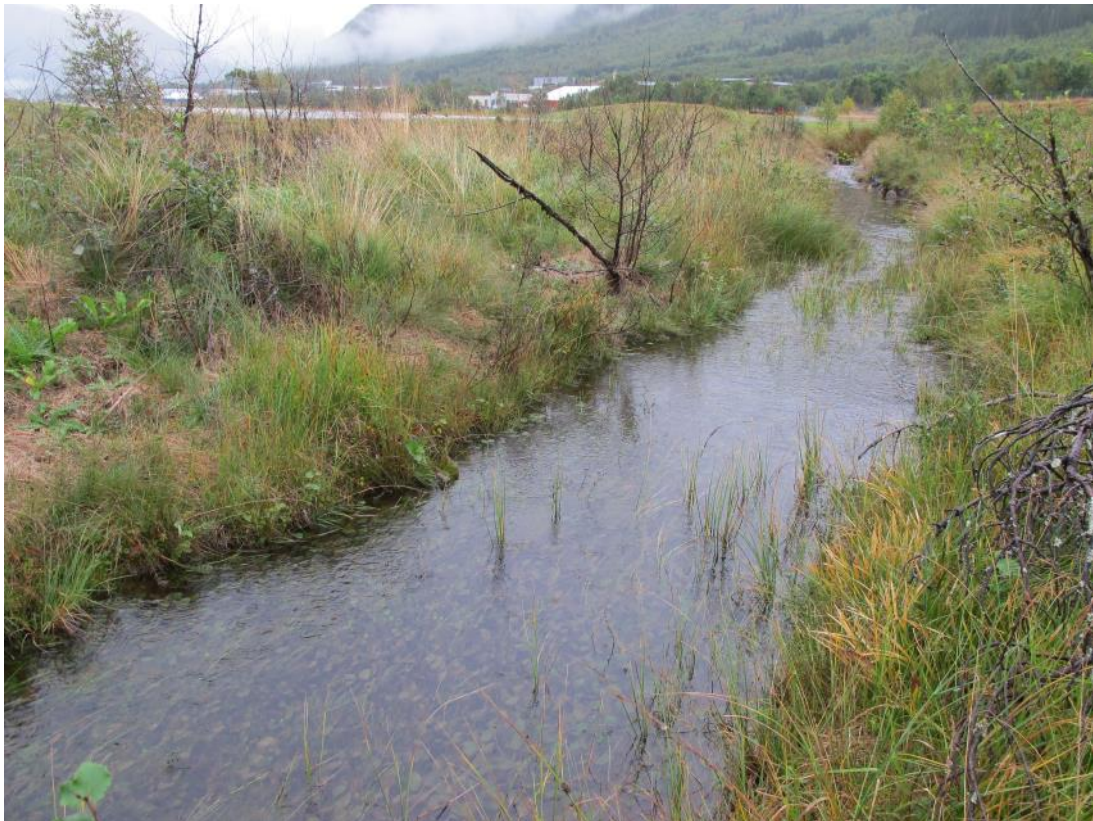
Figur 8. Grøftet bekkeløp med tett undervannsvegetasjon i vestenden av lufthavna. Foto: Heiko Liebel.

I de nordvestlige områdene er vegetasjonen ikke bunndekkende og i etableringsfasen etter masseforflytning og planering (Figur 7). En bekk kommer inn i lufthavns arealer fra kulvert i vest og løper hovedsakelig i en kunstig grøft gjennom den sørvestlige delen av området før bekken danner en dam som er en viktig del av våtmarkssystemet og av viltlokaliteten. Selv om bekkens løp er påvirket av grøfting har den en tett vegetasjon med vannplanter som rust- og kysttjønnaks (Figur 8). Deretter føres bekken i en lang kulvert, der bekken krysser lufthavns rullebane under jorda. Rullebanen krysses av bekken i kulvert både i vest og i øst.

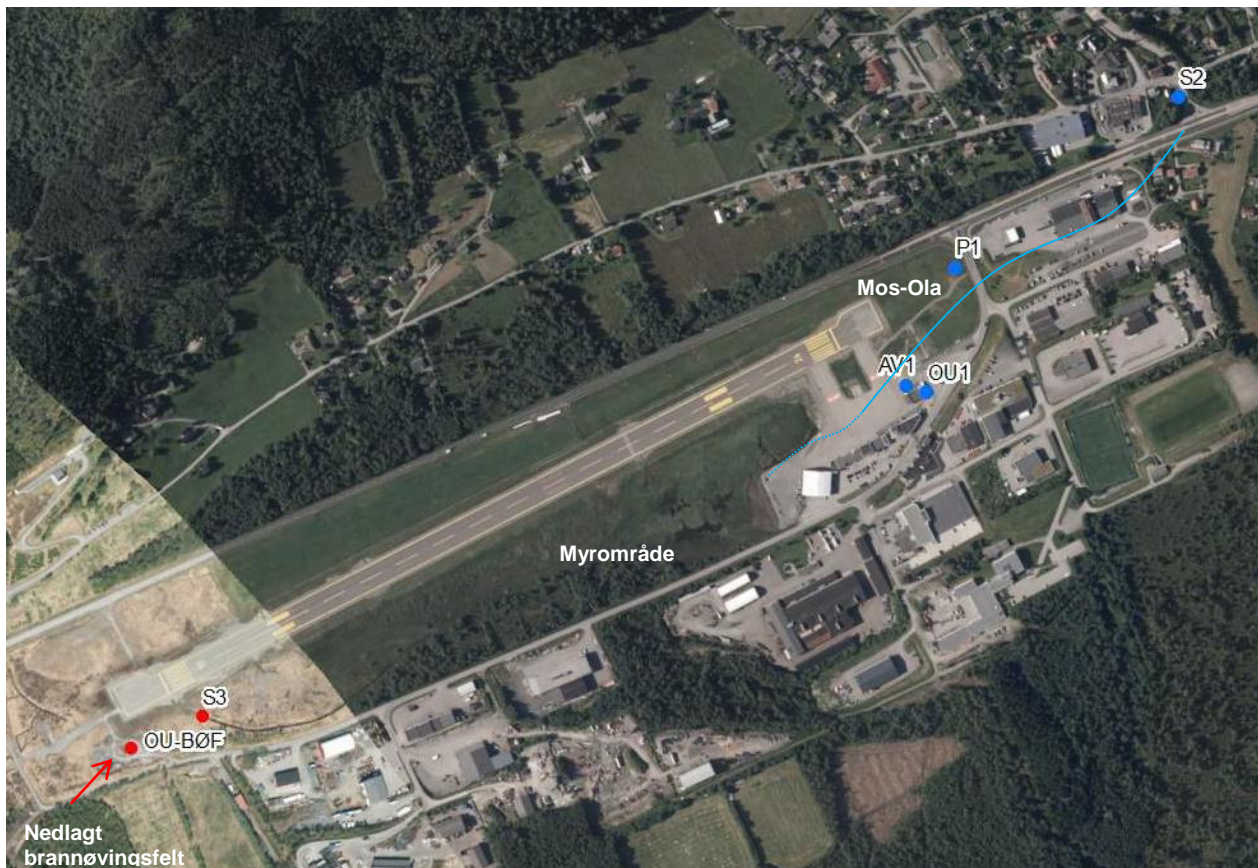
Figur 2: Flyfoto med plassering av prøvepunkter, avisingsplattform og nedlagt brannøvingsfelt.

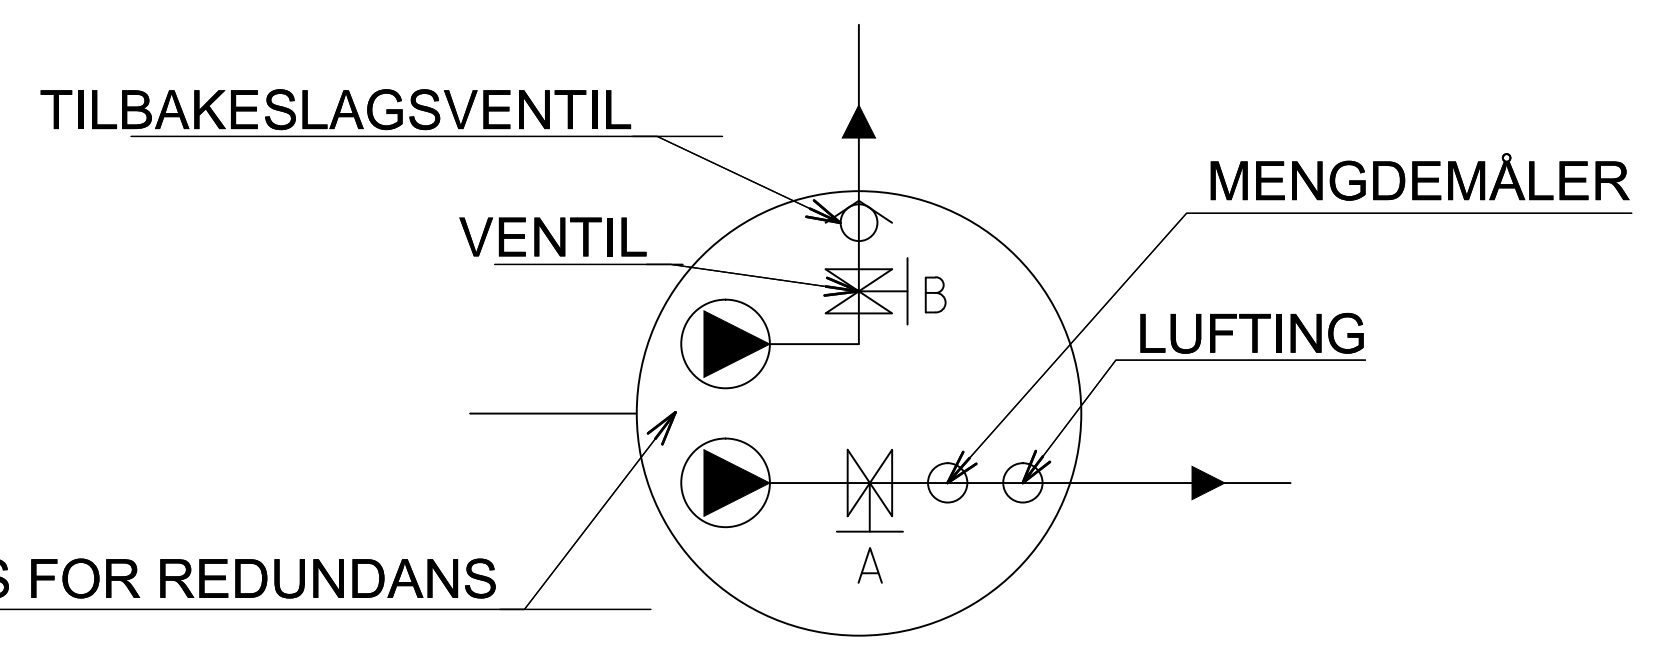
2 PUMPER Å 10 L/S FOR REDUNDANS
