## Vurdering av tiltak ihht Naturmangfoldloven §§ 8-12

Kystplan AS

Strømsvika

Søknad om utfylling i sjø og sprenging

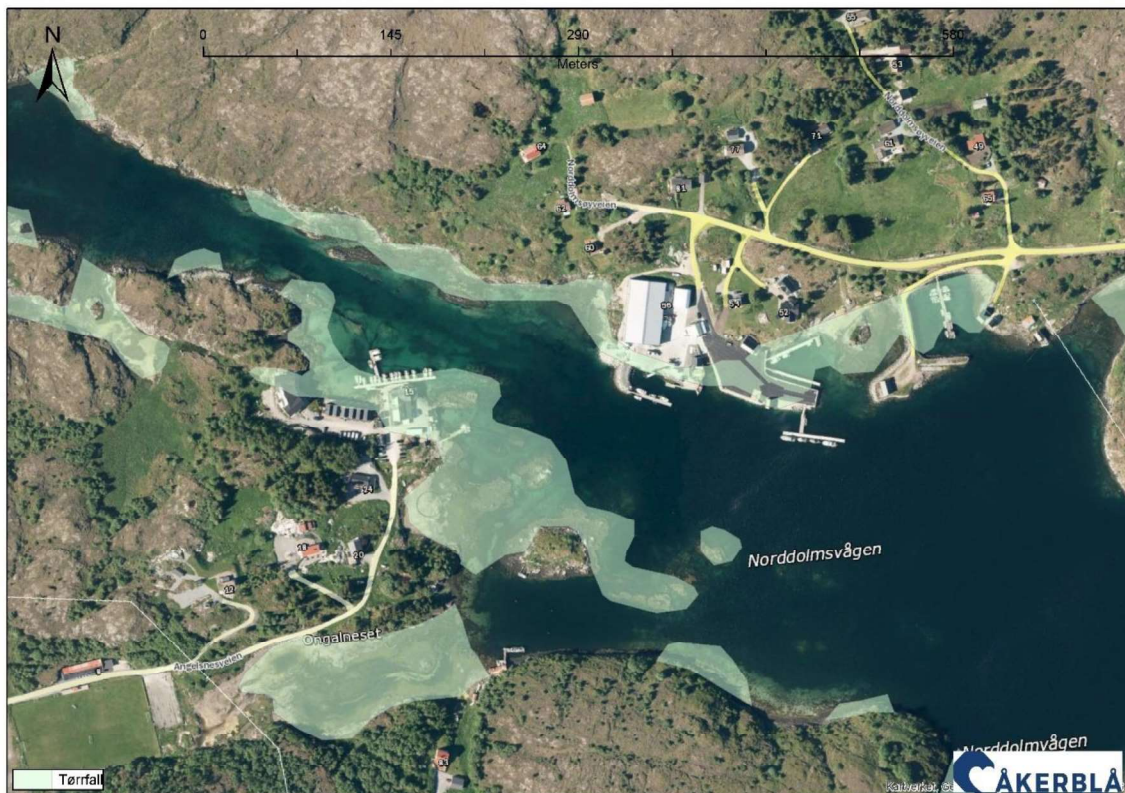
**Figur 2.** Norddolmsvågen og strømsundet (flyfoto) med tørrfallsområder, tegnet av Åkerblå AS (Fiskeridirektoratet 2020; Åkerblå 2020).

Hitra Marine ligger ved Norddolmsvågen på Dolmøya, nord i Hitra kommune. Fra Frøyfjorden går båttrafikken inn Kjerringvågen og videre gjennom et smalt sund inn i Norddolmsvågen. De ytre delene av området er preget av eksponert berg med lavere vekster, sannsynligvis mest lyng. Inn i selve Norddolmsvågen er det flere åpnere marker og spredte vekstfelt med større vekster og trær. Vågen ligger skjernet til og eneste forbindelse med større sjøområder er gjennom det nordvestlige smale sundet (figur 2).

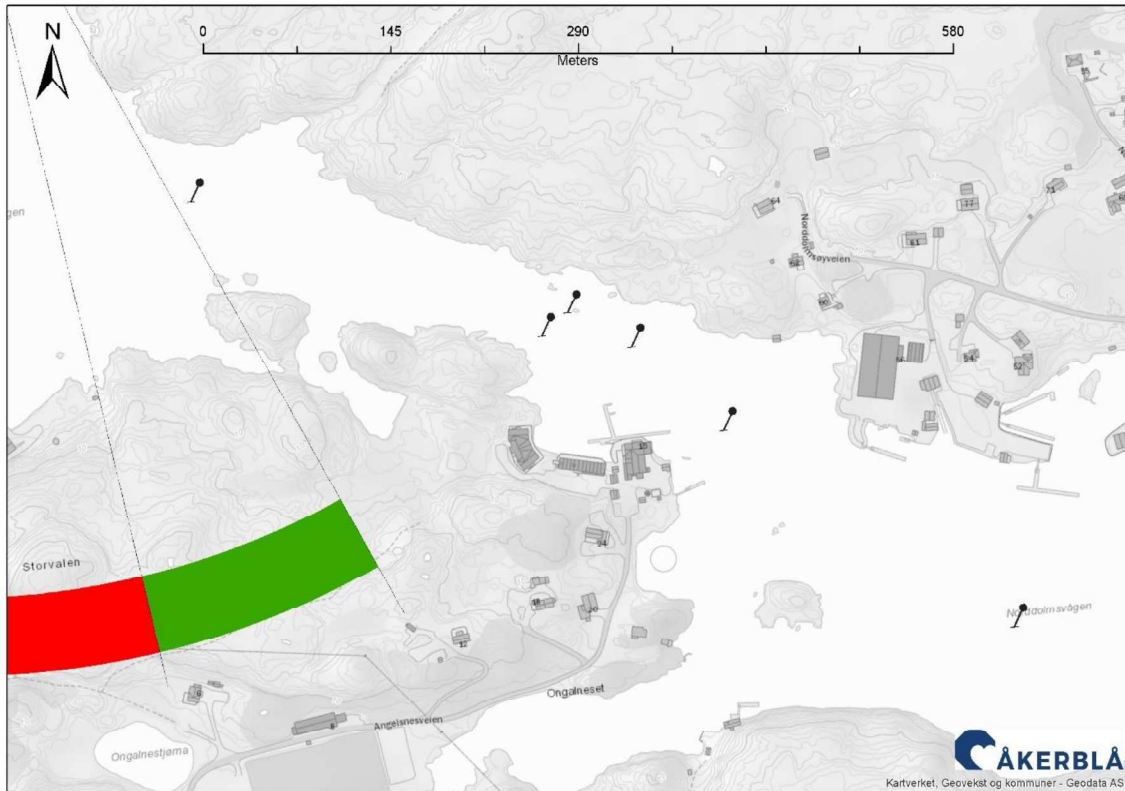
**Figur 4.** Sjømerker i strømsundet og inn i Norddølmsvågen. Tegnet av Åkerblå AS (2020) med data fra Kystverket (2020).

Det er ingen gyte- eller fiskefelt, oppvekstområder, fiskeplasser, låsettingsplasser eller rekefelt i nærheten av det omsøkte tiltaksområdet (Fiskeridirektoratet 2020). Det er heller ingen farleder eller blanksektorer som kommer i konflikt i området, men det er en del sjømerker som en må være oppmerksom på (figur 4).

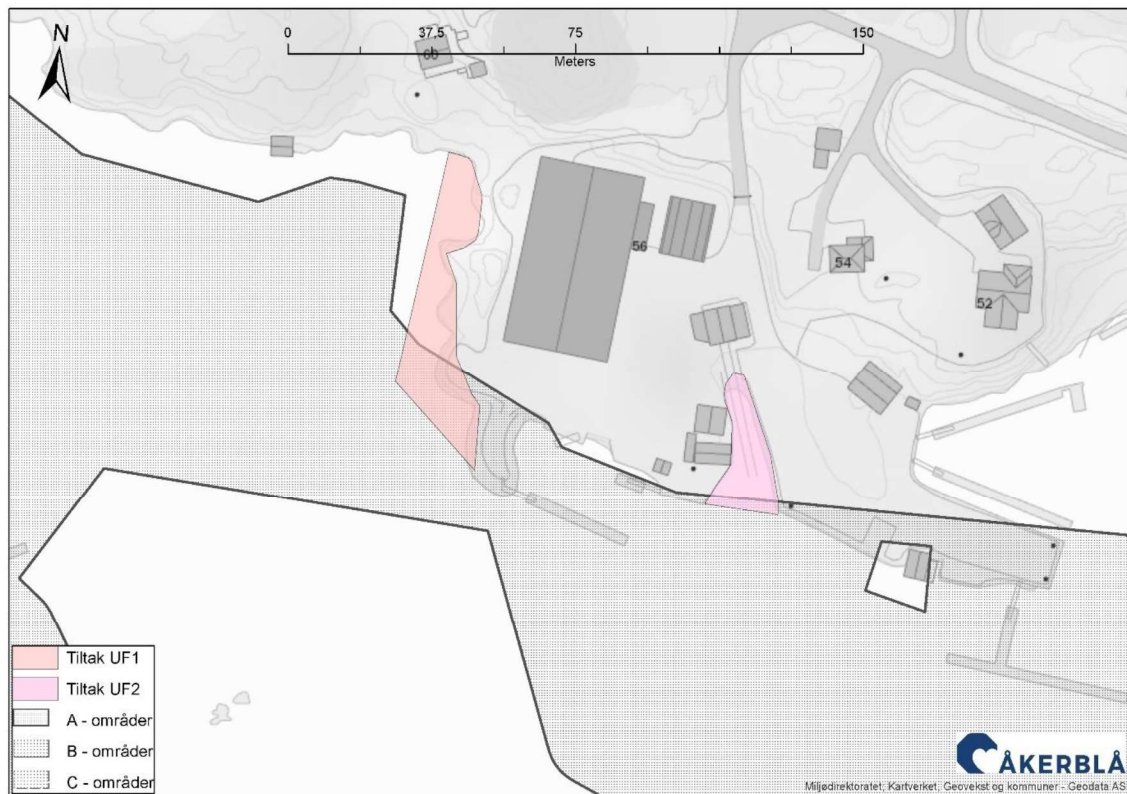
I naturbase (2020) er det ikke angitt noen spesifikke verneområder i det aktuelle tiltaksområdet, men det er oppgitt et skjellsandområde (ID: BM00054073) på 1616679 m<sup>2</sup> registrert 01.01.2018, som går fra Øvervågen i sør og et stykke ut i Frøyfjorden. Dette er ett av flere felt som omfatter et større område med fellesnavnet «Rundt Hitra». Målemetode er oppgitt som «Spesielle metoder» (Naturbase 2020), mens nøyaktigheten er oppgitt til være 2000 som er oppgitt som «mindre god» etter DN-Håndbok 19 (2007), og verdien er oppgitt til å være svært viktig (A-verdi). I forhold til det omsøkte tiltaket så ser det bare ut til at deler av tiltaket overlapper de registrerte skjellsandforekomstene (figur 7). Derimot ser dataene ganske «grove» ut og derfor ble det gjennomført en egen befaring i området rundt Hitra Marine AS (Se «Befaring»). Det samme er aktuelt for området definert som «Større kamskjellforekomster» (ID: BM00106369) oppgitt som «Hitra nordvest» (figur 8). Dette er et store arealer som dekker som navnet tilsier store deler av Hitra og feltet er på 108633131m<sup>2</sup> med nøyaktighet på 1500 som er oppgitt som «mindre god» etter DN-Håndbok 19 (2007). Verdien er oppgitt til å være svært viktig (A-verdi).

**Figur 7.** Skjellsandforekomsten BM00054073 og skissert tiltaksområder (UF1 og UF2). Data hentet fra Kystplan AS, Naturbase (2020) og tegnet av Åkerblå AS (2020).

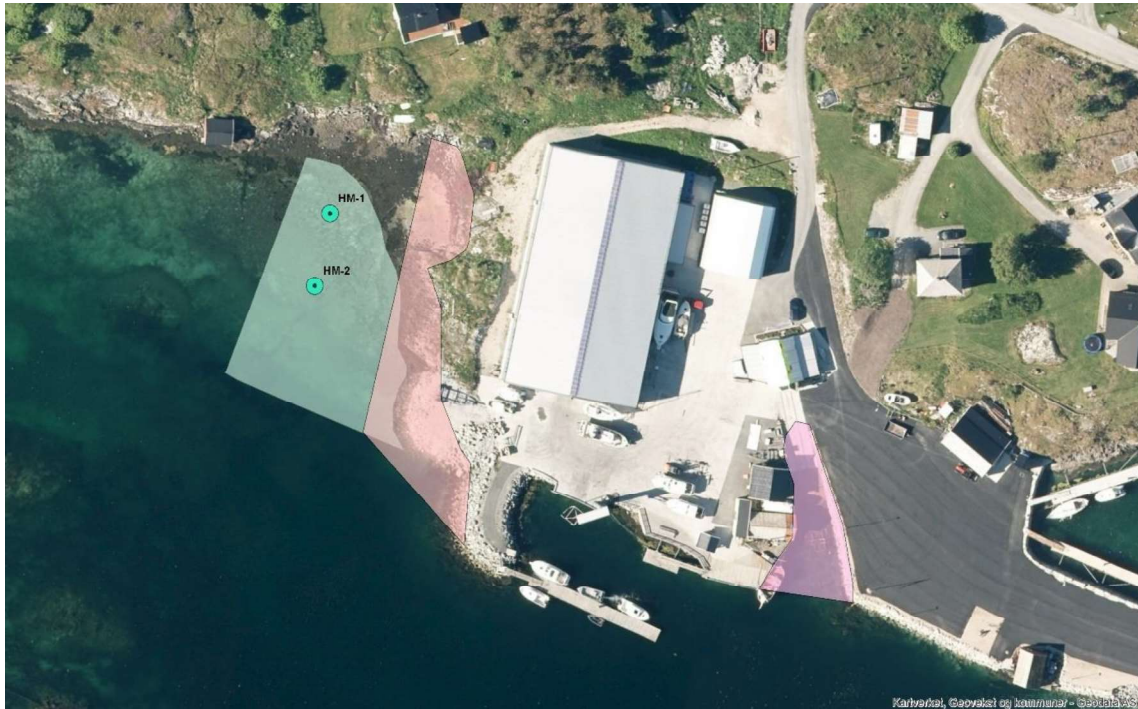
Undersøkelse av miljøgifter ble utført på to prøvestasjoner ved Hitra Marine AS av Åkerblå i desember 2018 (Åkerblå AS 2018) i nærheten av UF1 (figur 12). Det ble utført 21 grabbhugg som var systematisk plassert innenfor området som forventes berørt, hvor to av disse prøvene (HM-1 og HM-2) ble vurdert å innfri kravene for å kunne analysere sedimentet for miljøgifter.

Det ble registrert lave mengder tungmetaller, PAH og PCB i sedimentprøvene (klassifisert som klasse I-Bakgrunn). Innholdet av TBT var imidlertid høyere, og prøven fra HM-1 ble klassifisert til tilstandsklasse III «moderat» mens prøven fra HM-2 ble klassifisert til tilstandsklasse II «god». Det ble også registrert større mengder TOC, innenfor grenseverdiene for tilstandsklasse III «moderat» i henhold til Veileder 02:2018.

**Figur 12.** Prøvetakingsområde (grønt), endelige prøvestasjoner (HM-1 ( $63^{\circ} 39.247' N 08^{\circ} 47.536' \text{Ø}$ ), HM-2 ( $63^{\circ} 39.239' N 08^{\circ} 47.534' \text{Ø}$ ), skisse av tiltaksområde (UF1-oransje og UF2-rosa). Data hentet fra Åkerblå AS (2018) og Kystplan AS (2020).

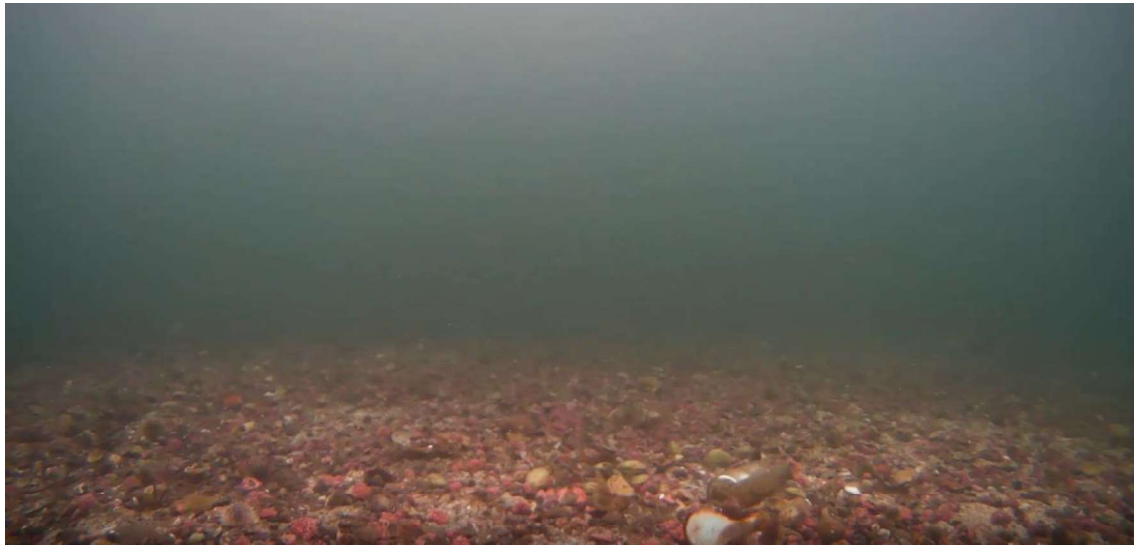
Transektene i det vestlige området (1-5) viste i hovedsakelig flate bunnområder bestående av stein i varierende størrelser og tetthet (figur 14-18). Det ble også registrert litt skjellsand mellom steinene og i enden/forbi transektene; en ser en at det blir større felter av skjellsand lengre fra land. Det ble også registrert litt skjellsand i bergskråningen nedenfor transekt 5, som ellers var ganske kupert. Det ble observert en del kalkalger, trolig både slettrugl (*Phymatolithon lenormandii*) og vorterugl (*Lithothamnion glaciale*), som er noen av artene som er viktige for dannelsen av skjellsand. Slike kalkalger kan ved tilstrekkelige mengder danne naturtypen ruglbunn som vil kunne være et viktig habitat for mange marine organismer (NIVA, 2018) og som er listet opp på artsdatabankens rødliste som DD (datamangel; Artsdatabanken, 2019). Det ble også observert høye antall svartstjerner (*Ophiocomina nigra*), som er en art som normalt lever på harde bunnsstrat med moderate strømforhold (Moen og Svensen, 2000).

**Figur 14.** Sjøbunn med skjellsand, stein, tomme skjell, slettrugl og vorterugl (transekt 1).

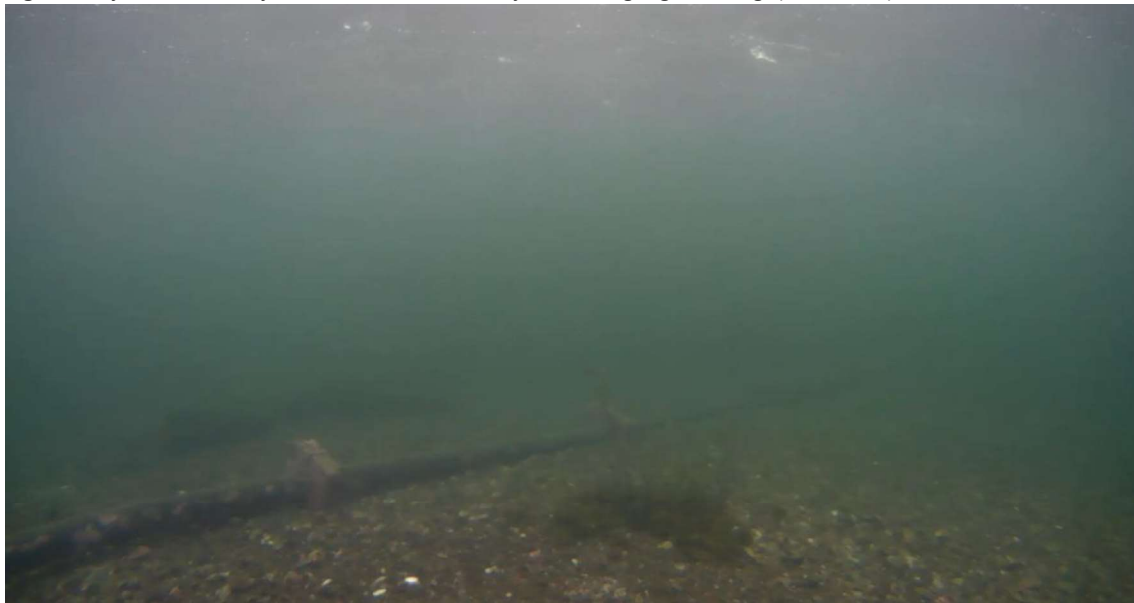
**Figur 15.** Rørledning observert ved transekt 2.

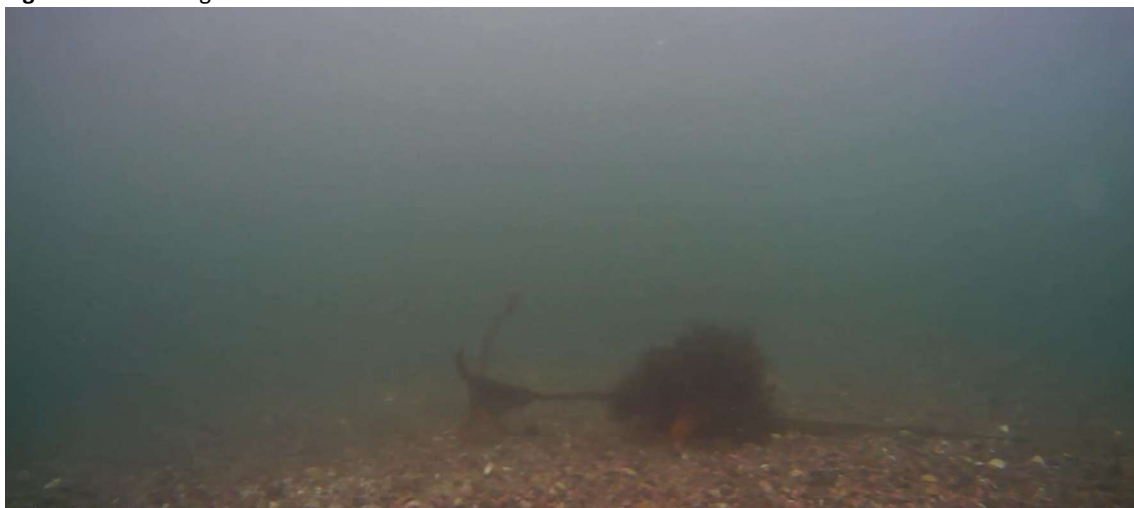
**Figur 16.** Et forlatt anker observert ved transekt 3.

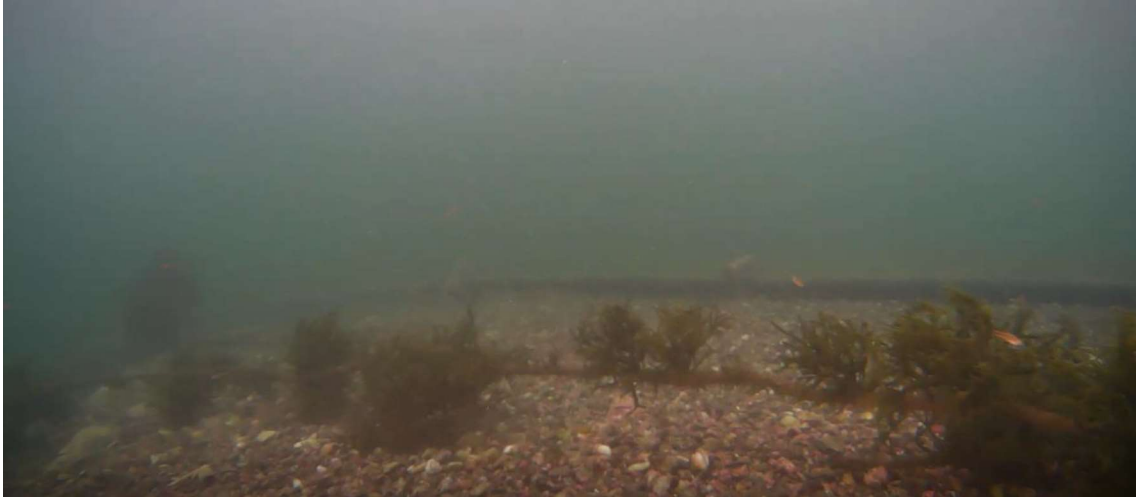
**Figur 17.** Tau med tangvekster i front, rørledning bak. Man kan også se to småfisk (trolig tangkutling; transekt 4).

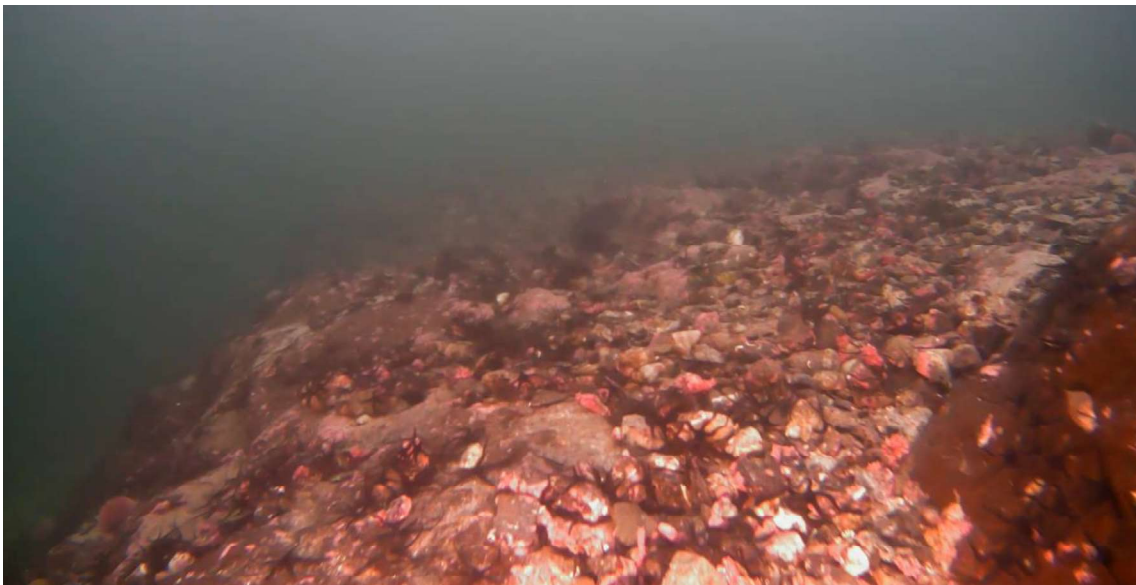
**Figur 18.** Mer kupert sjøbunn, med berg og småstein. Både slettrugl, vorterugl, svartstjerne og kråkebolle på bilde (transekt 5).

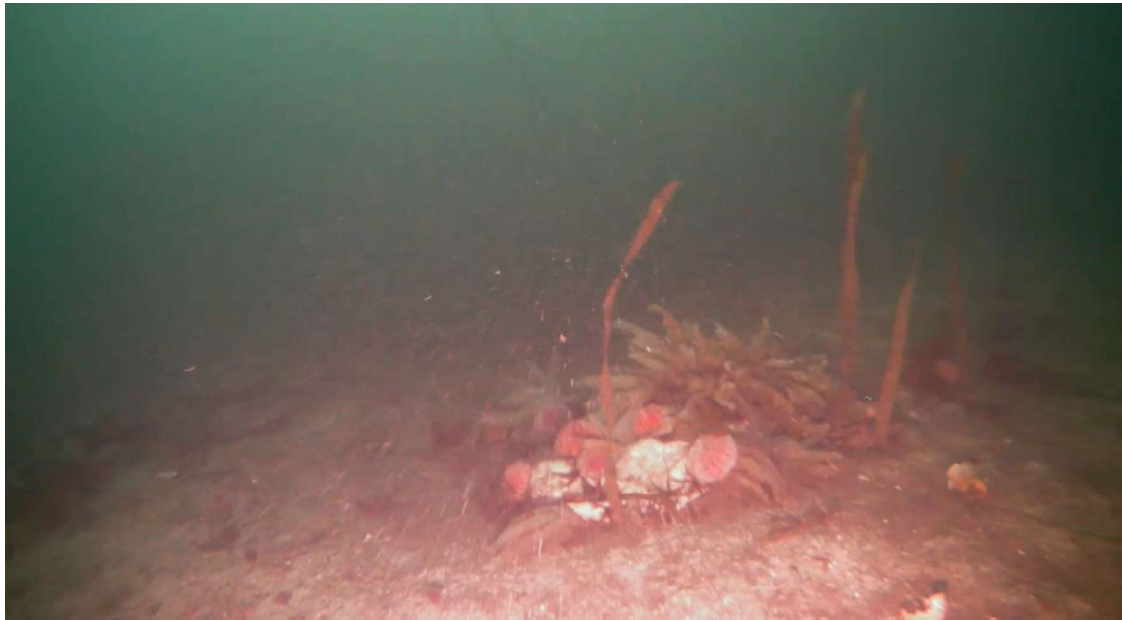
Transekt 6 gikk fra land og ut i sjøområdet i sørlig retning (figur 19). Også her ble det observert store fyllsteiner i starten som etter gikk over til skjellsand. Det var ikke like mye steiner her som på vestsidene og sedimentet var av finere materiale. Det ble observert flere kråkeboller som trolig har vært og beitet på taren i området, som ut fra videoen så nedbeitet ut. Det ble også observert gulsjøpung (*Ciona intestinails*), svartstjerner, sjøpølse og tau i forbindelse med flytebyggen. Gulsjøpung lever på hardbunn eller faste substrater som tau og ankerfester, og har høy toleranse for lav salinitet (Moen og Svensen, 2000).

**Figur 19.** Finere skjellsand. Her også med gulsjøpung, svartstjerne og kråkeboller (transekt 6).

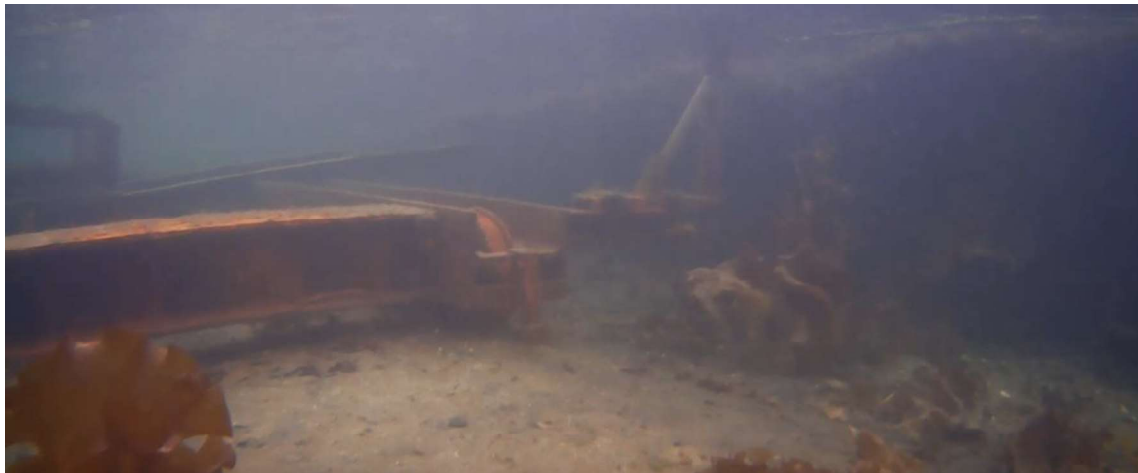
De andre transektene hadde mindre innslag av skjellsand, og det ble observert sverting og begroing (antagelig cyanobakterier) på sedimentet ved transekt 7 og 9 (figur 20-23). Det ble også observert flere gulsjøpunger i dette området. Svartstjerne som ble observert ved de andre transektene lenger vest, ble ikke observert her, og kan indikere mindre strøm og dermed lavere vannutskiftning. Det forklarer også mer finkornet sediment og begroing. Transekt 8 framsto med mer partikler og grums i vannsøylen en øvrige transekt, men det kan skyldes vanskelige lysforhold.

**Figur 20.** Noe sverting på sedimentet helt inne ved land. Finere sediment (transekt 7).

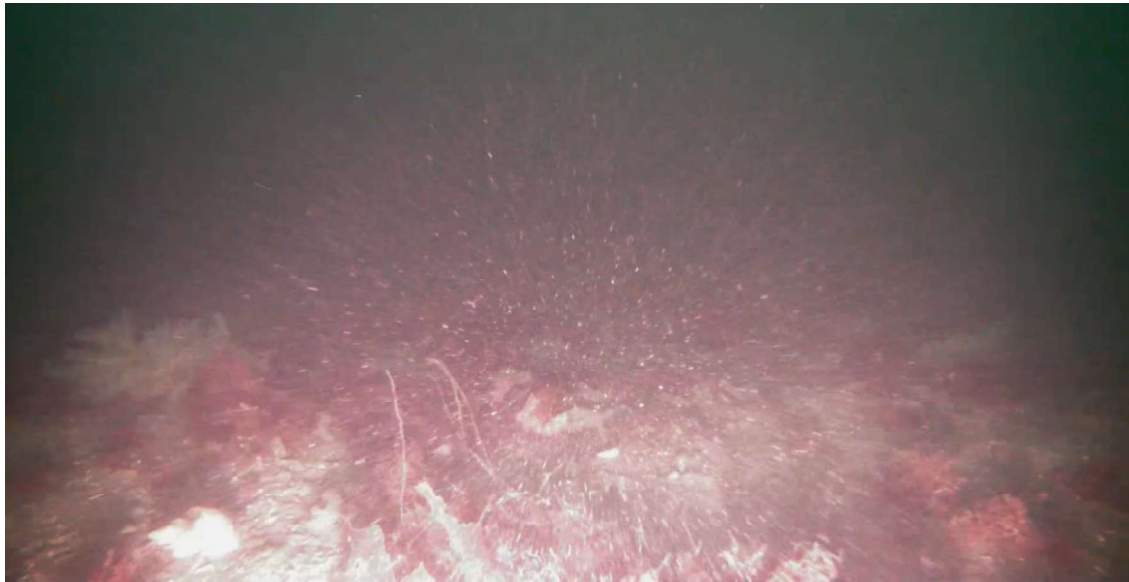
**Figur 21.** Her vises en ubestemt brunalge og gulsjøpung. Av filmen får man inntrykk av at det er mye partikler i vannsøylen, men kan også skyldes vanskelige lysforhold (transekt 8).

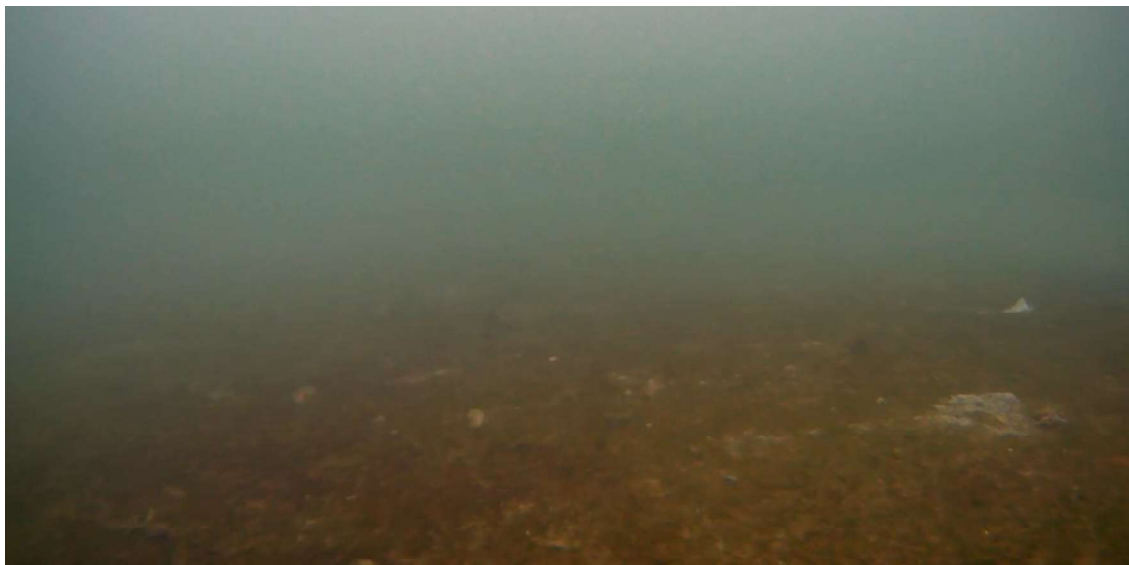
**Figur 22.** Finere sediment med begroing. Antagelig Cyanobakterier og organisk materiale (transekt 9).

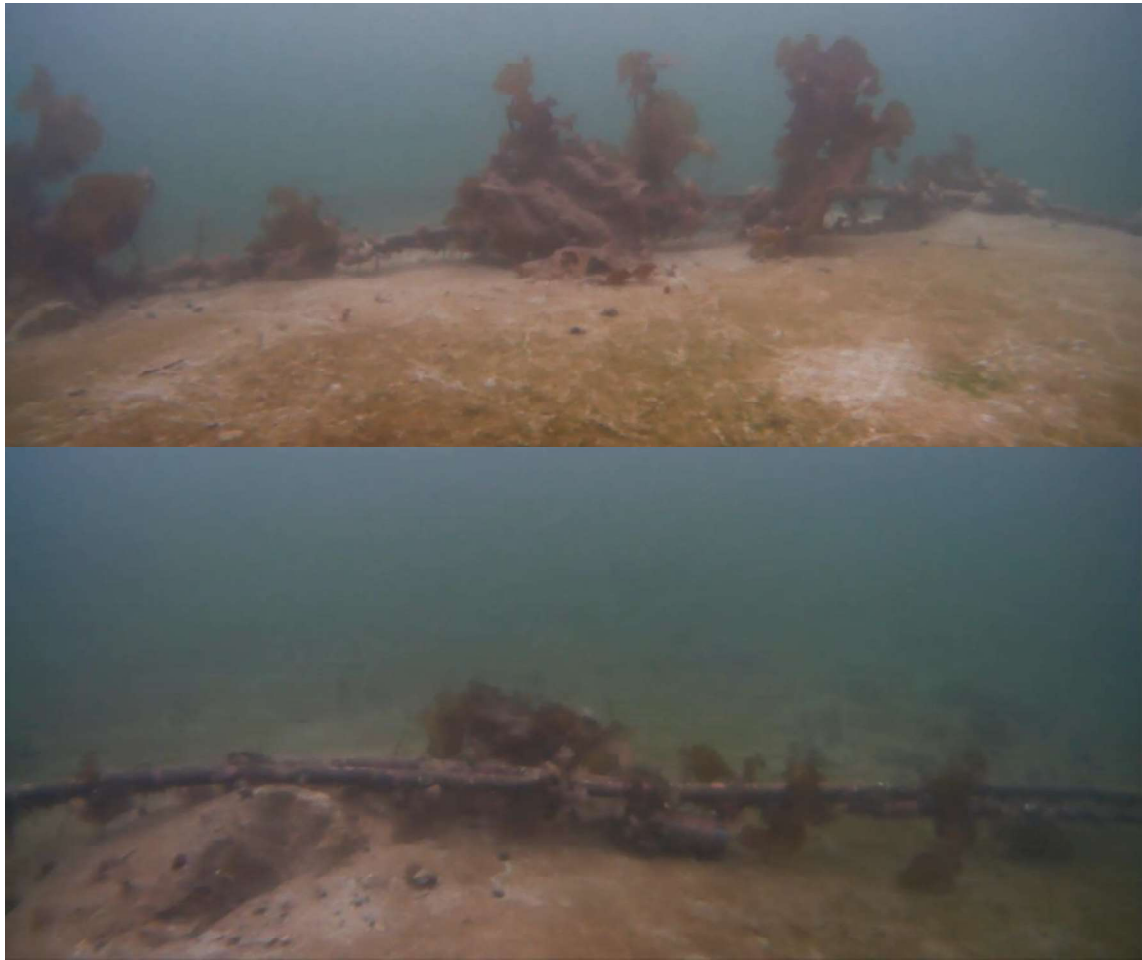
**Figur 23.** To kabler/rør observert ved transekt 9.
