Kystverket, farleden Florø – Stad

Miljøgeologiske undersøkelser av
sjøbunnsediment

DATO / REVISJON: 8. november 2018 / 01

DOKUMENTKODE: 10204659-RIGm-RAP-001

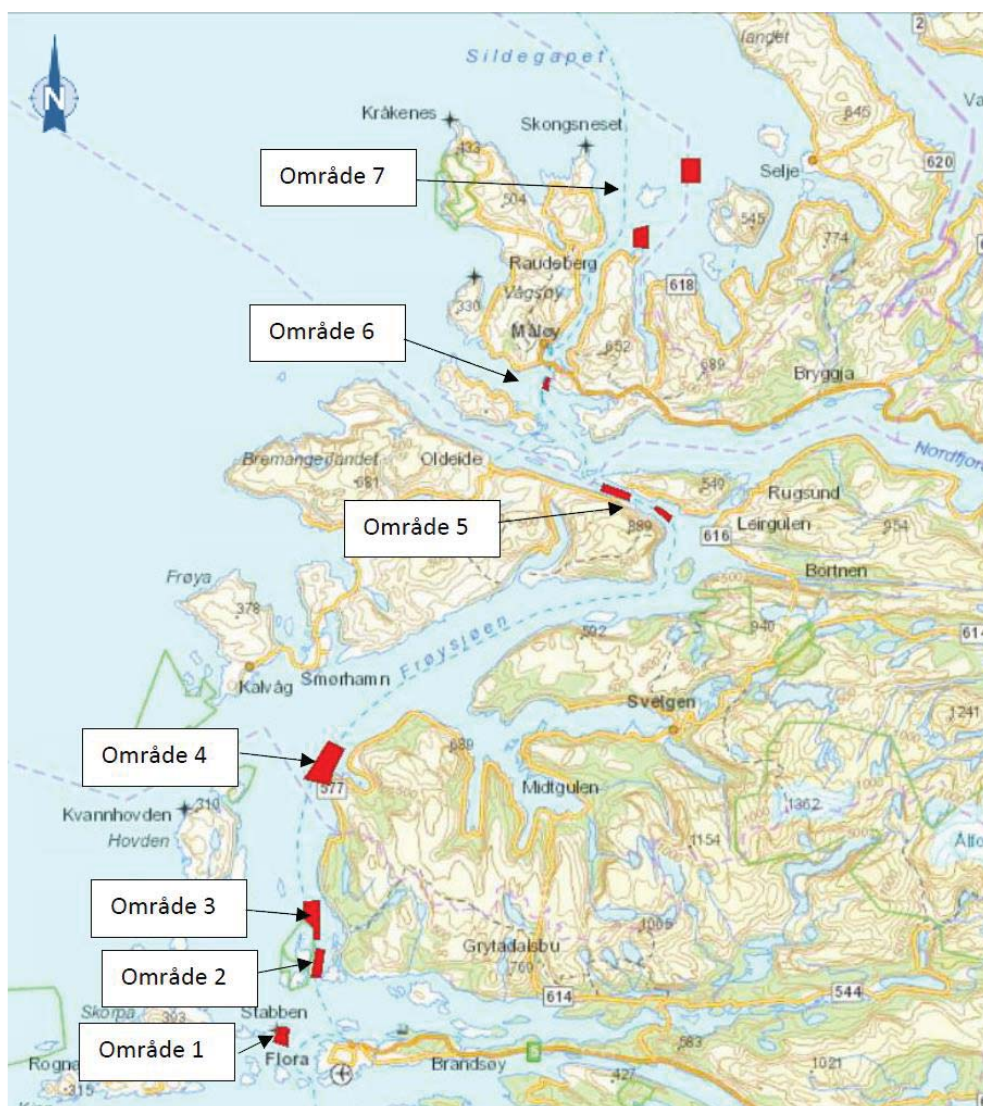
Figur 2-1 Oversiktskart farleden Florø – Stad, og undersøkte områder. Område 4 og deler av område 7 ble undersøkt i 2016 og er i all hovedsak ikke beskrevet i foreliggende rapport. Kilde kartgrunnlag: Kystverket.

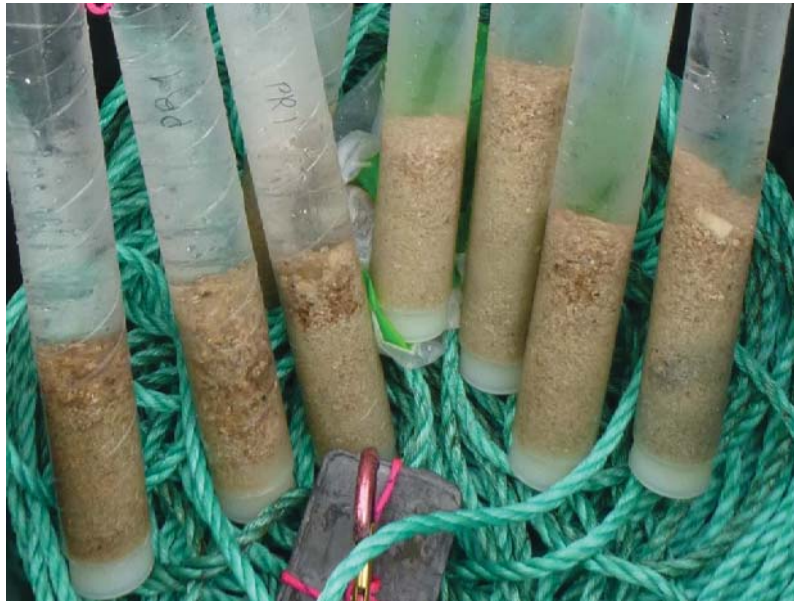
Foto 1: Løsmassene ved St.1 (de tre rørene til venstre, samt et rør skjult bak disse) og St.2 (de fire rørene til høyre)

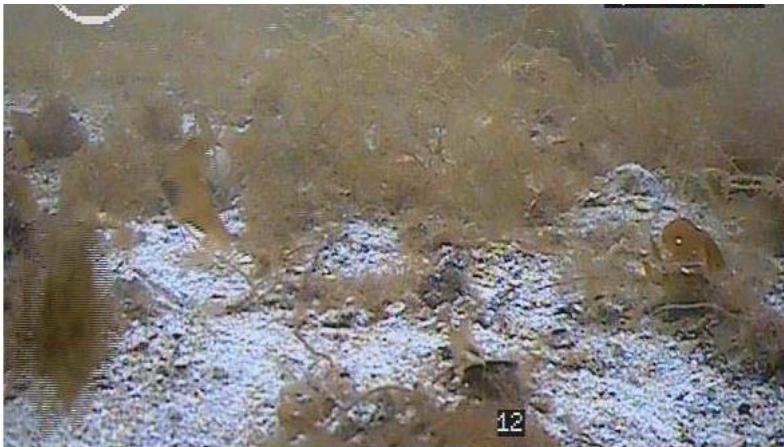
Foto 2: Foto av sjøbunnen på den største grunnen i område 2. Kilde: K.A.J. Dykkertjeneste AS

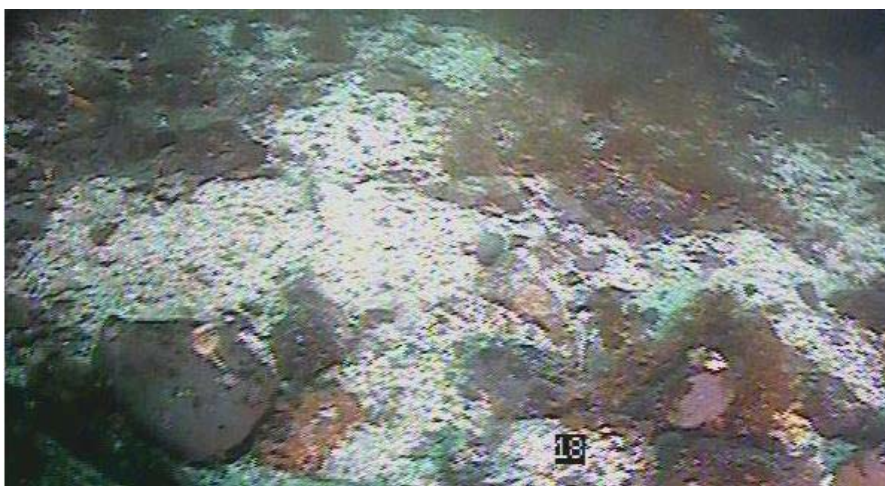
Foto 3: Foto av sjøbunnen på ca. kote minus 14,2 på grunnen lengst sør i område 3.
Kilde: K.A.J. Dykkertjeneste AS

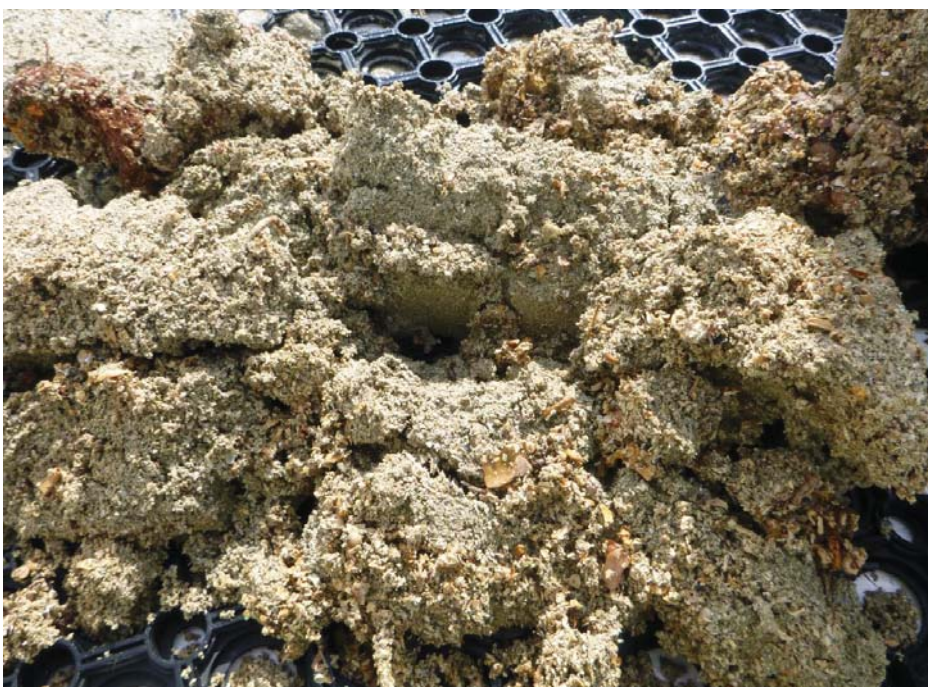
Foto 4: Foto av sedimentene i grabbprøve fra St.7

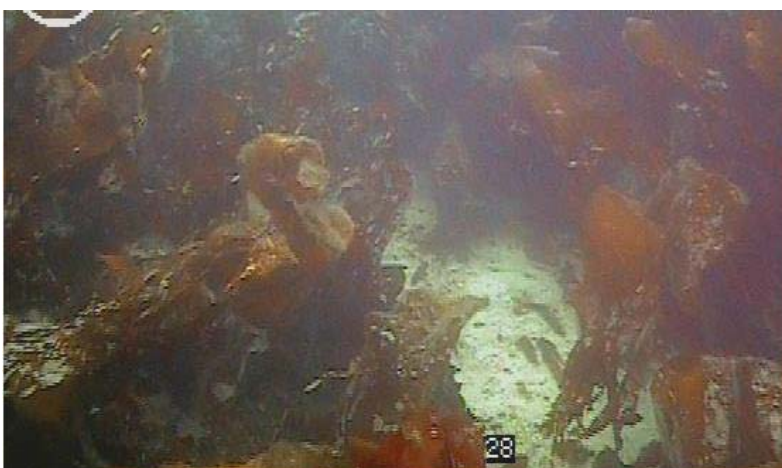
Foto 5: Foto av sjøbunnen i et dypereliggende område ved Hornelsflua i område 5.

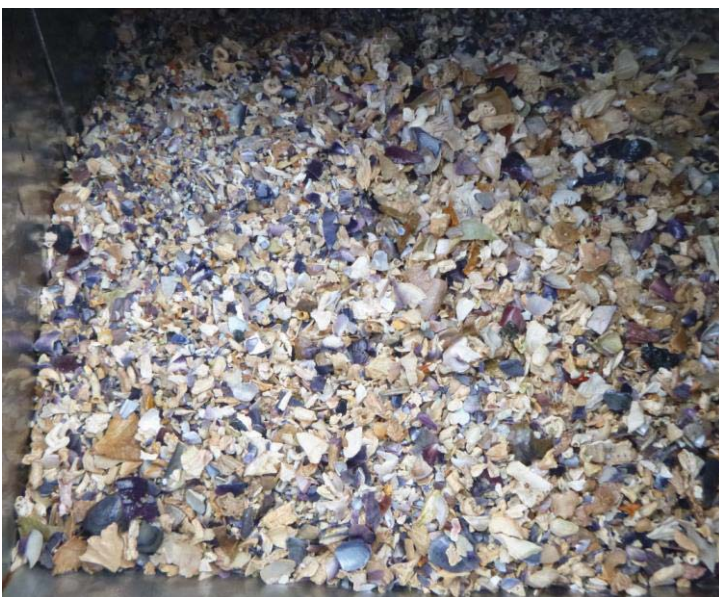
Foto 7: Foto av sedimentene i grabbprøven fra St.11

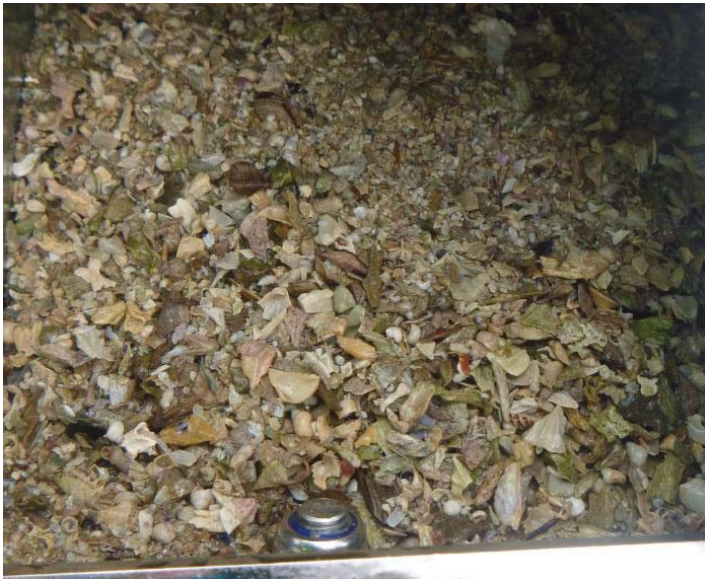
Foto 8: Foto av sedimentene i grabben fra St.13

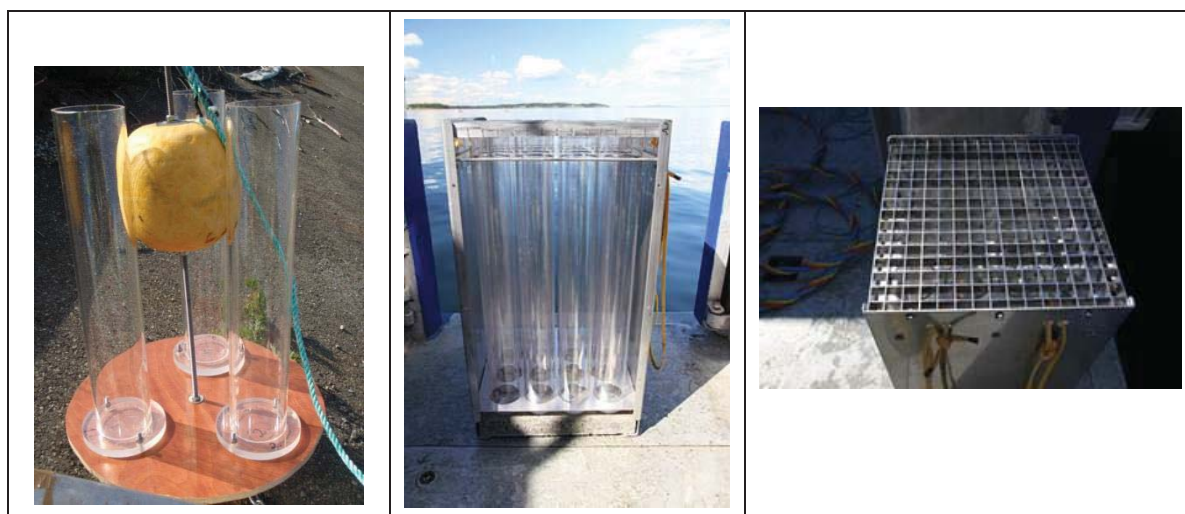
Figur 1 Eksempel på utforming av sedimentfeller. Bildet til venstre viser standard sedimentfelle som plasseres på bunnen eller i vannsøylen. Bildet i midten viser større sedimentfeller for plassering på bunn og detalj som viser åpning med strømdemper er vist i bildet til høyre.

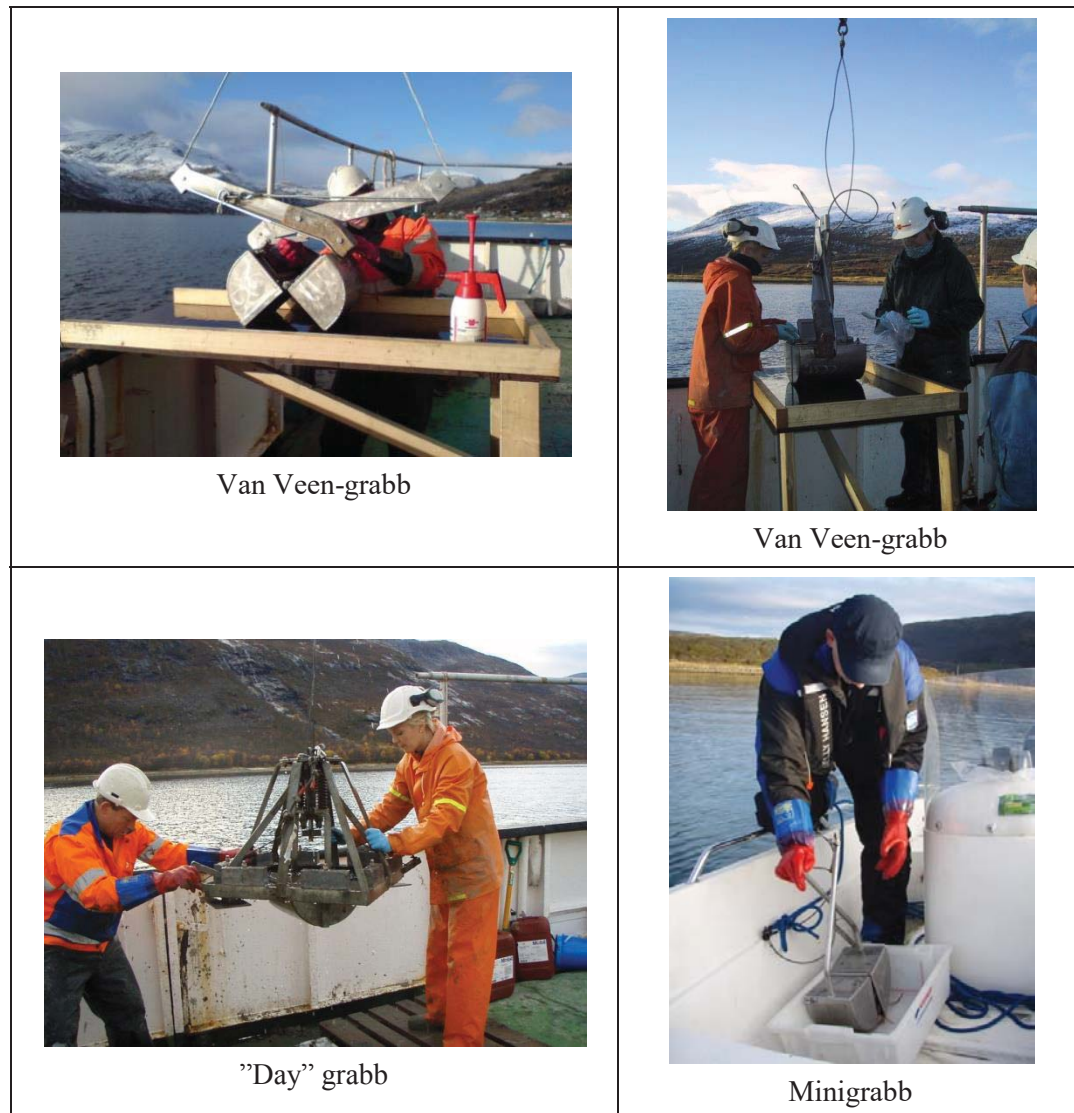
Figur 2 Standard van Veen-grabb med «inspeksjonsluker» hvor prøver blir tatt ut, «day» grabb på stativ og håndholdt minigrabb.

Van Veen-grabben er laget av rustfritt stål med åpent areal (prøvetakingsareal) på ca. 1000 cm² (33 cm x 33 cm). Det er to «inspeksjonsluker» på overflaten hvor prøvene blir hentet ut (figur 2). Fra grabbprøven blir det tatt ut 4-6 delprøver med rør av pleksiglass, ø50 mm. Arealet av prøvesylindren tilsvarer 2 % av grabbprøvens areal. Det samles vanligvis inn minimum 4 replikater per stasjon. Sylinderprøvene blir oppbevart vertikalt inntil den blir forbehandlet før analyse.

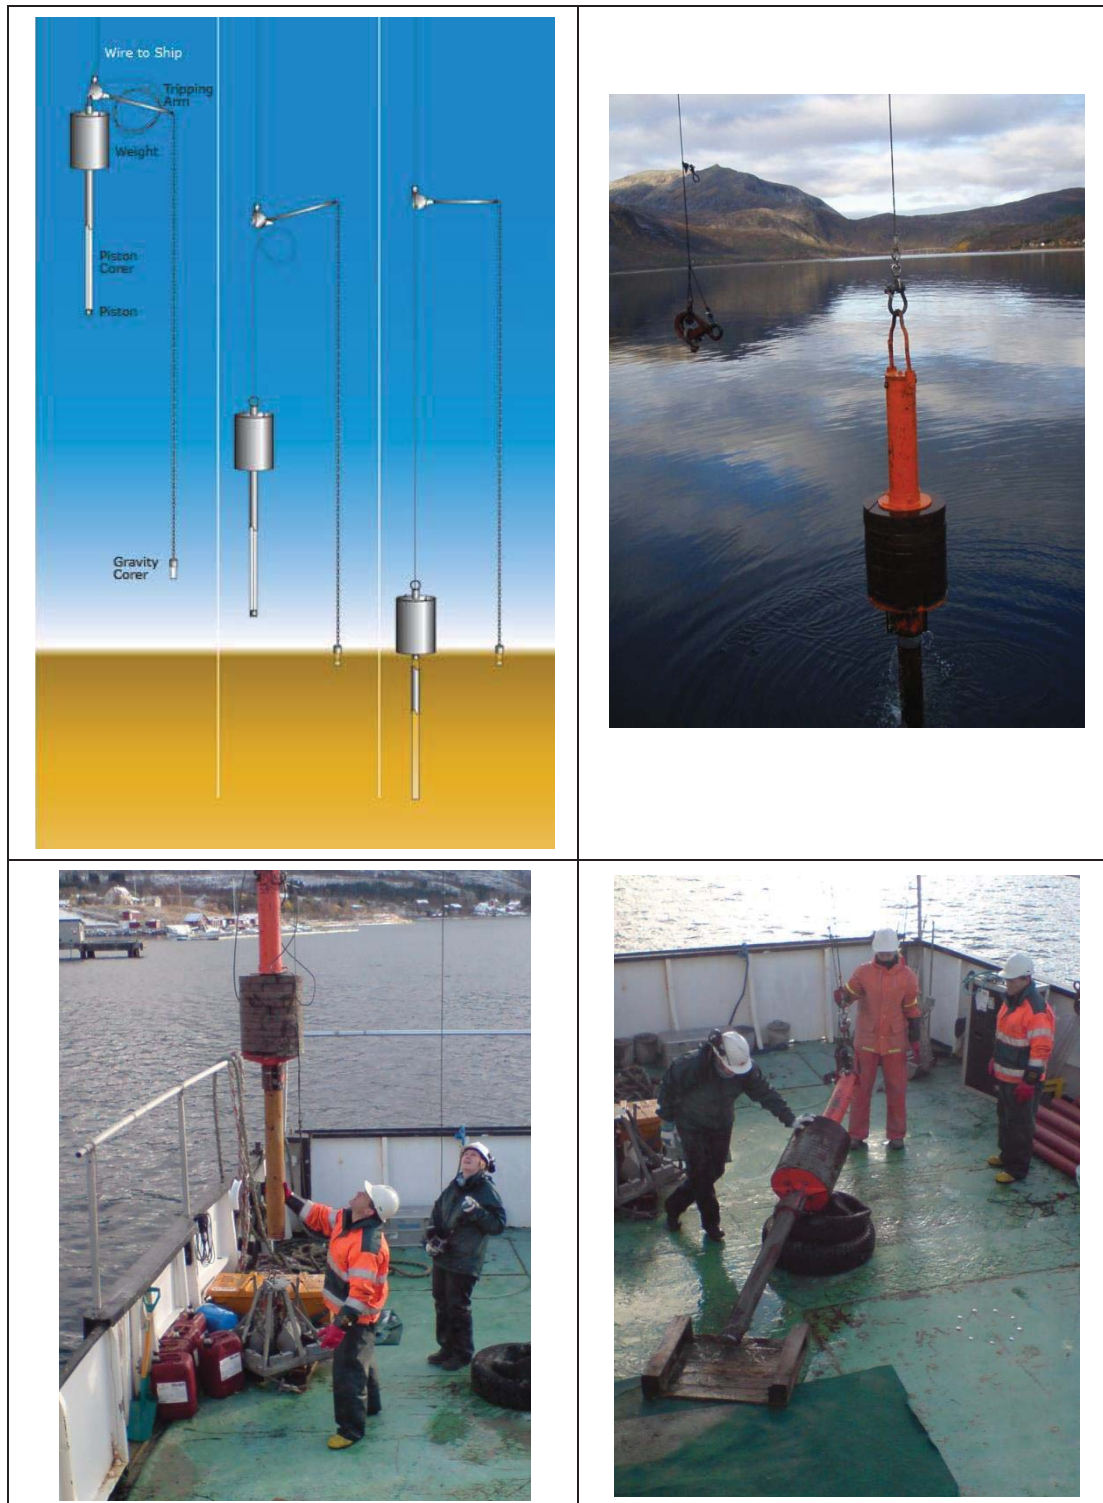
Figur 3 Prinsippskisse for prøvetaking med «pistoncorer», samt Multiconsults «pistoncorer» i bruk.

Prøvesylindren er av akrylplast eller rustfritt stål med diameter 54 mm og 1 m lang. Prøvetakingen blir utført ved at stempelet settes ca 10 cm fra bunnen av plastsylindren. Parallelt med at prøvetakeren presses nedover i sedimentene dras stempelet oppover i prøvesylindren. Dermed blir det sjøvann mellom stempelet og overflatesedimentene som forblir uforstyrret. En hjelpevaier henges på stempelet for å løfte stempelet idet bunnen nås for at ikke prøven skal komprimeres av trykket. Når prøven kommer opp blir sylindren forseglet med gummilokk i bunn og topp. Dersom det er vanskelig å samle inn en stempelprøve hvor overflaten er uforstyrret, samles overflateprøven inn med dykker eller grabb i tillegg til stempelprøvene for analyse av dypere transekt.

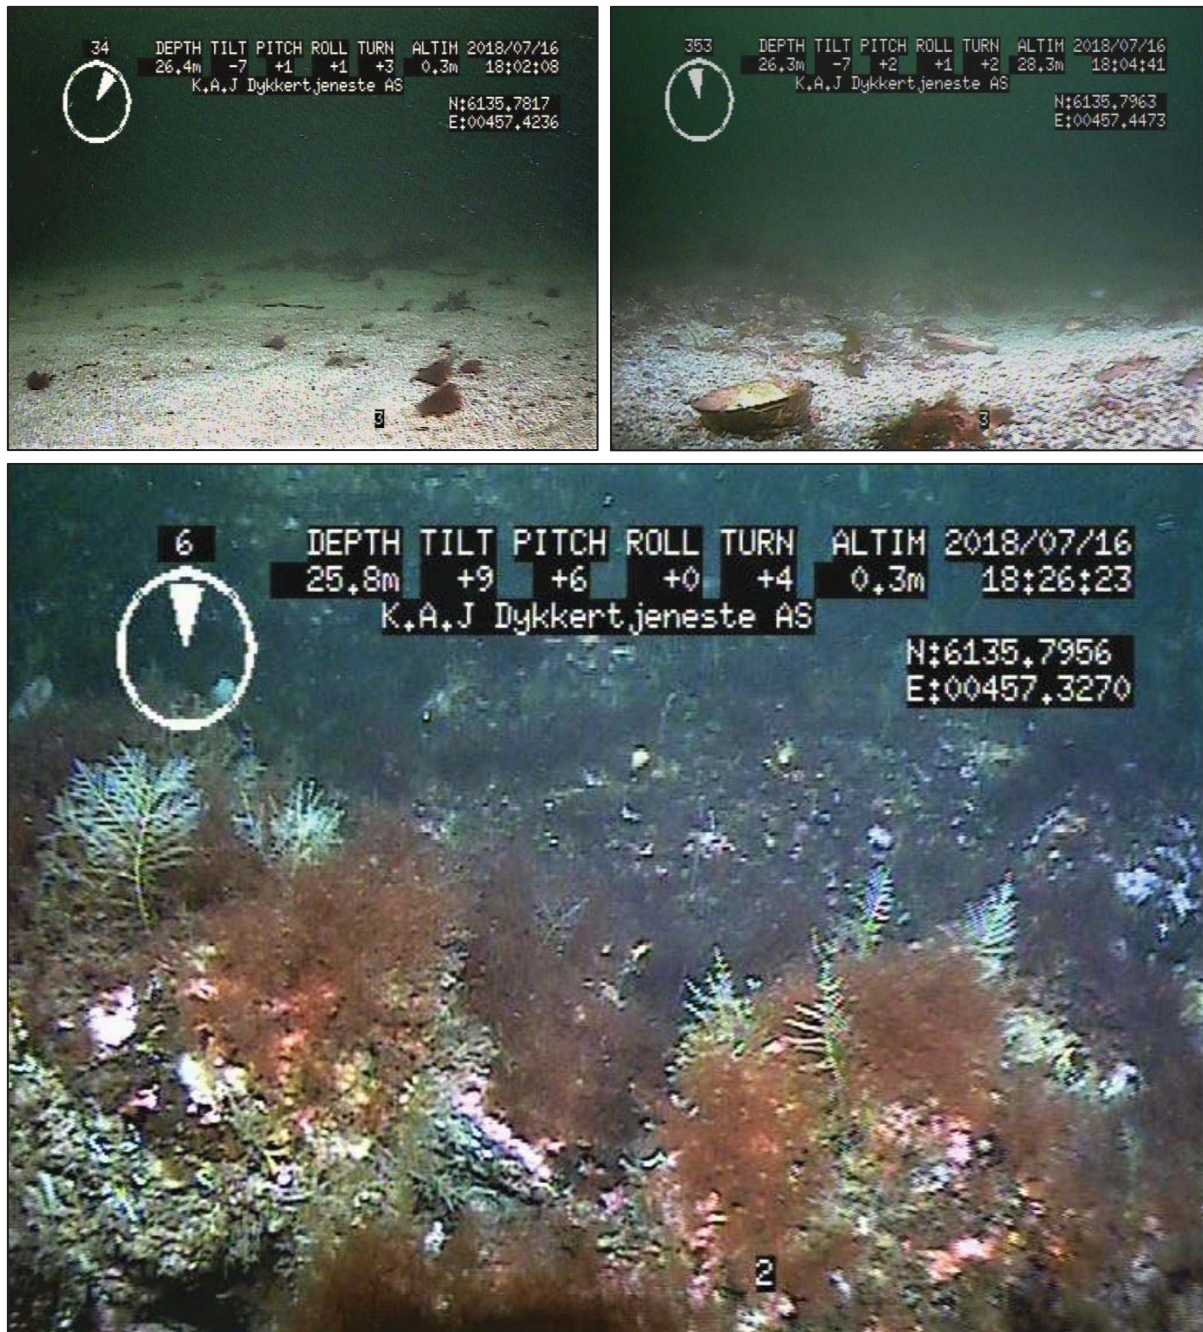
Figur 4. Arter og naturtyper i de dypere influensområdene ved Mortingbåen (område 1). **Øverst t.v.** Skjellsand på 26 m dyp (transekt 3). **T.h.** Skjellrester (kuskjell) på skjellsand, 26 m dyp (transekt 3). **Nederst.** Store hydroidkolonier og trådformete rødalger på stein- og fjellbunn, 26 m dyp (transekt 2).

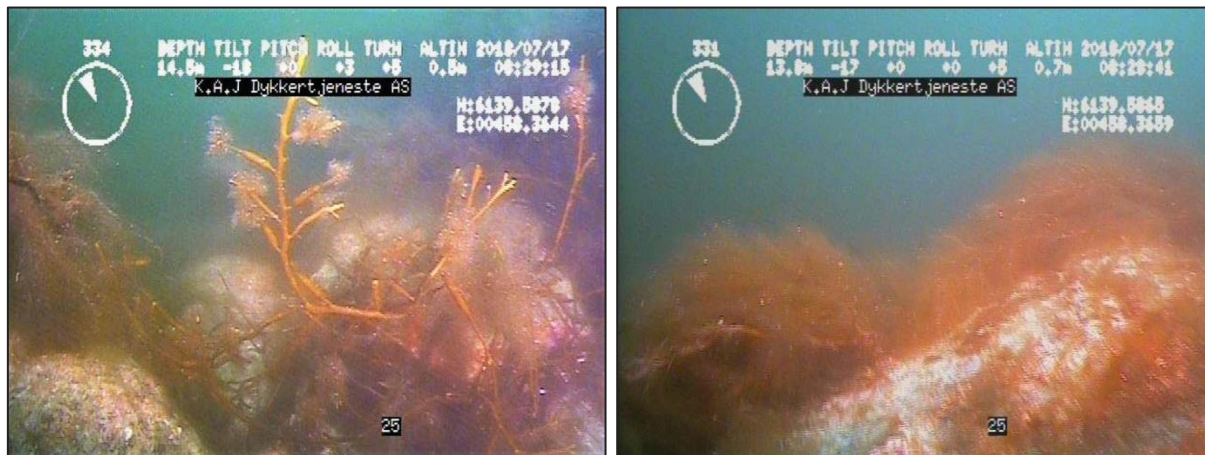
Figur 10. Arter og naturtyper i tiltaksområdene ved Drågjaskjerflua Nord (område 4). **Øverst t.v.** Skolmetang med påvekst av hydroider og trådformete alger på steinblokker (transekt 25). **T.h.** Finforgreinet alger på skjellsand (transekt 25).

Tiltaksområdene som ble filmet omfatter i dybdeintervallet mellom 7 m og 14 m hardbunn (stein og fjell) og mindre områder med skjellsand dominert av trådformete brun- og rødalger, skolmetang og kjerringhår (**figur 10**). Ingen tareforekomster ble registrert i tiltaksområdene, men kartlegging på toppen av grunnene var ikke omfattende. En kan imidlertid utelukke at det er tareskog på tiltaksområdene. Rød kråkebolle, korstroll og rødnebb/blåstål var vanlige arter.

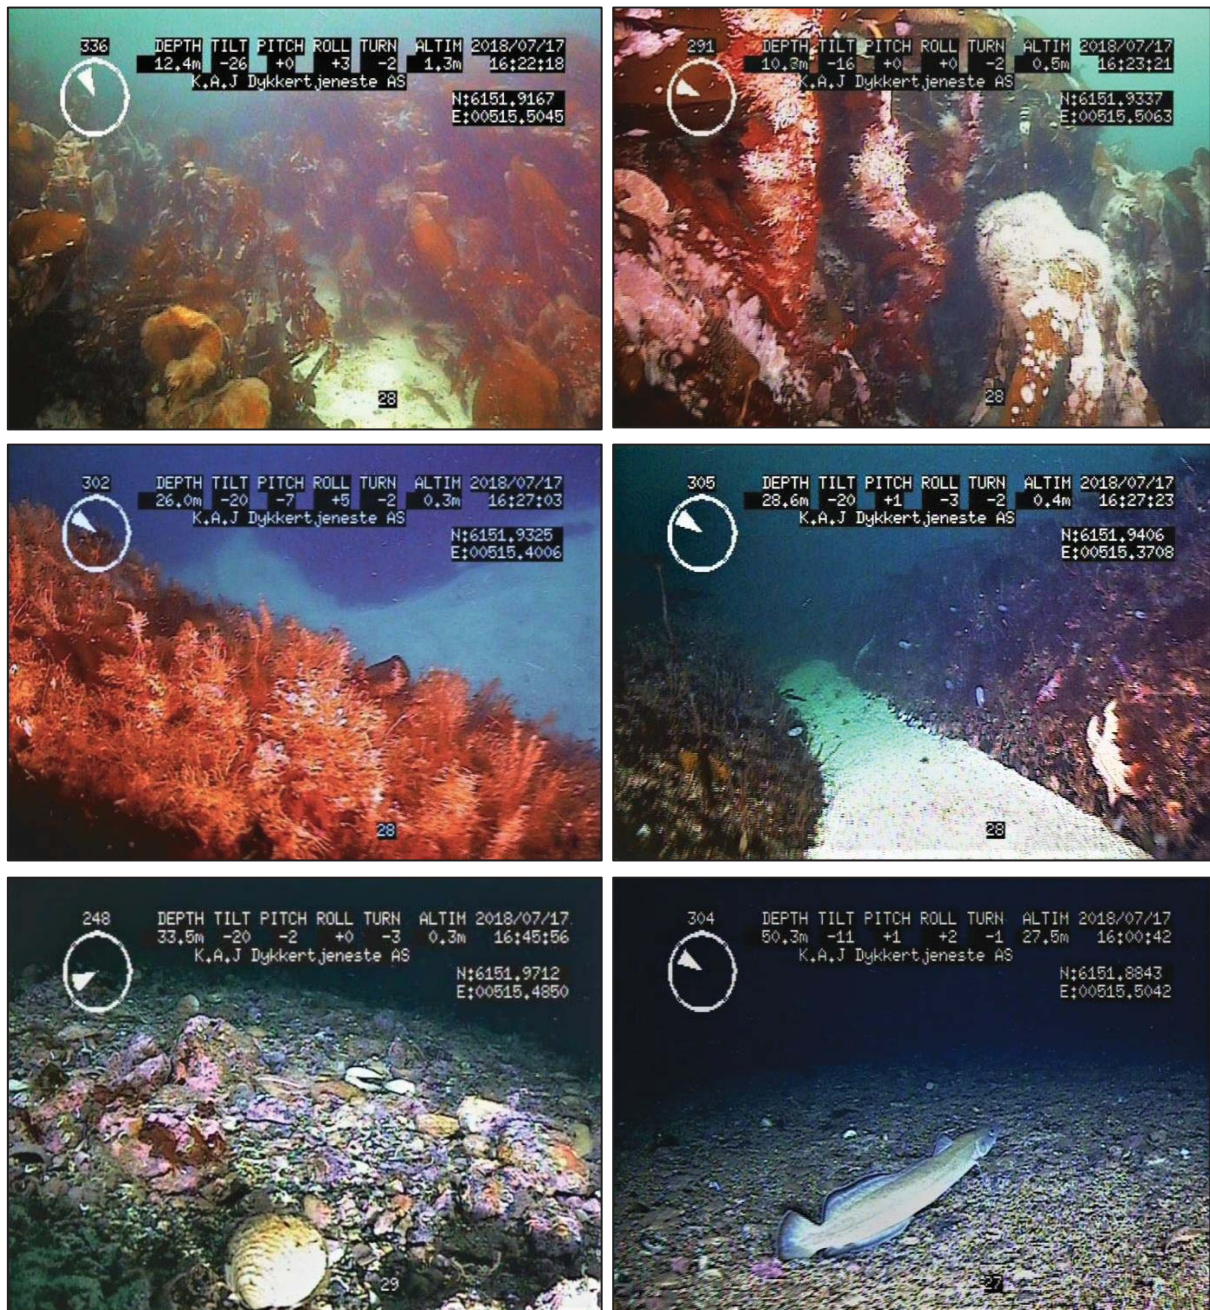
Figur 12. Arter og naturtyper i tiltaks- og influensområdene ved Hornelsflua (område 5). **Øverst t.v.** Tareskog og skjellsandområde på toppen av grunnen (transekt 28) i tiltaksområdet. **T.h.** Tett påvekst av filtrerende organismer på tareblader og epifyttiske rødalger. **Midten t.v.** Diverse rødalger og hydroider på en fjellhylle på sørsiden av grunnen (transekt 28). **T.h.** Skjellsand og bratt fjellvegg på foten av grunnen, piggsjöstjerne (transekt 28). **Nederst t.v.** Grusbunn med rester av kuskjell, andre bivalver og skorpedannende rødalger, 34 m dyp (transekt 29). **T.h.** Lange på grusbunn med skjell, 50 m dyp (transekt 27).

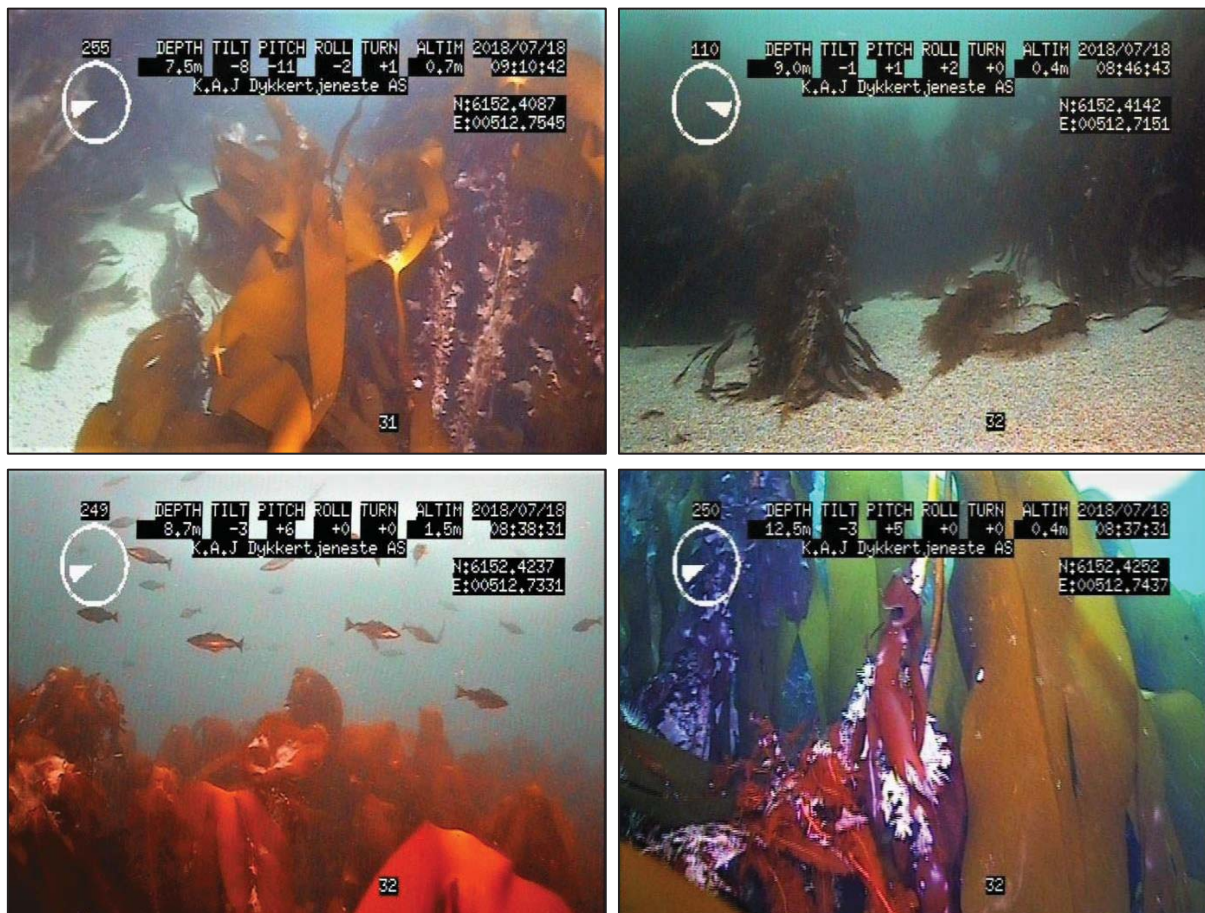
Figur 13. Arter og naturtyper i tiltaksområdene ved Skaten (område 5). **Øverst t.v.** Tareskog og skjellsand (transekt 31). **T.h.** Område med grov skjellsand på den sørlige grunnen (transekt 32). **Nederst t.v.** Stim av sei på toppen av den sørlige grunnen (transekt 32). **T.h.** Stortare med påvekst av søl, fagerving og mosdyr på stilken (transekt 32).

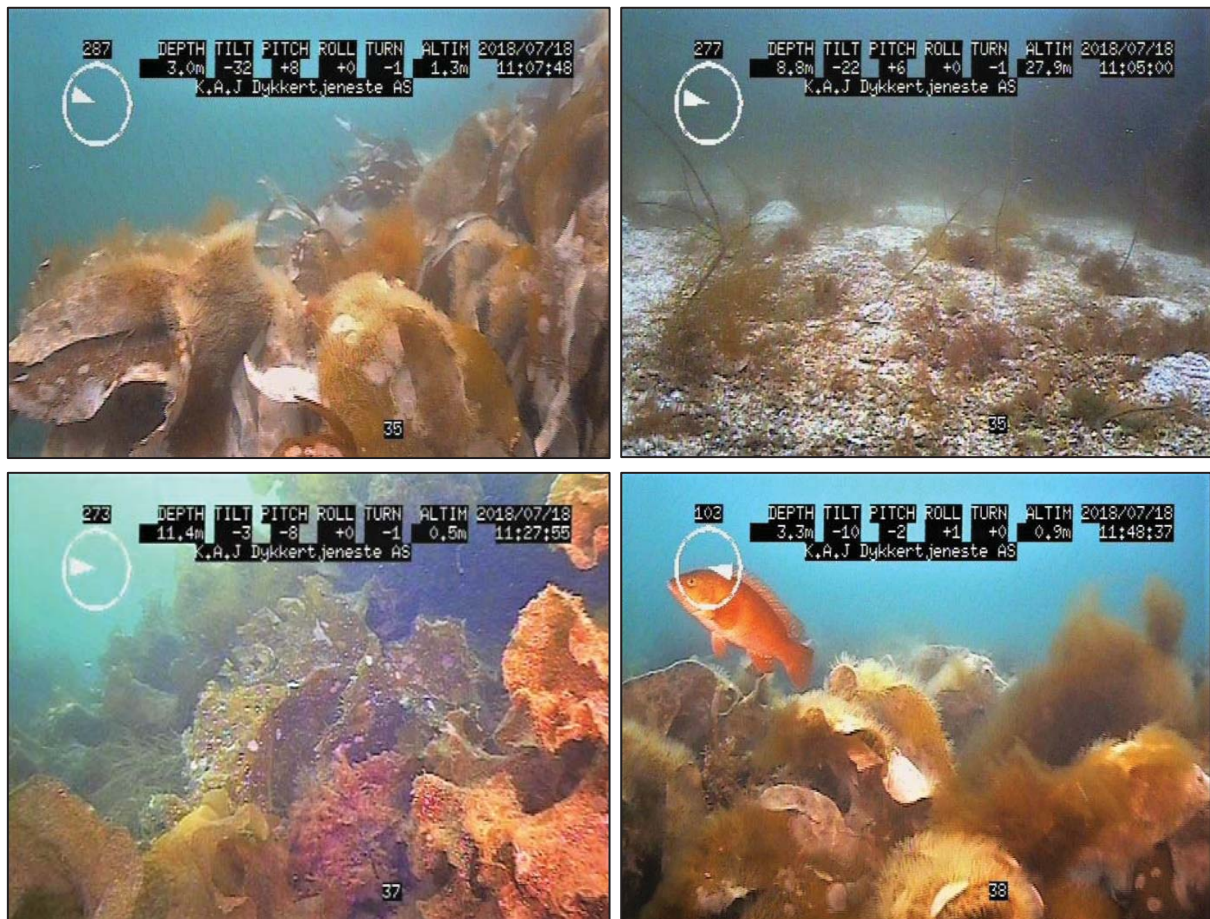
Figur 15. Arter og naturtyper i tiltaksområdene ved Kariskjeret (område 6). **Øverst. t.v.** Stortare med påvekst av membranmosdyr, hydroider og brunslie på 3 m dyp, sør for skjeret (transekt 35). **T.h.** Skjellsand med diverse makroalger på 9 m dyp mellom Kariskjeret og Blålidneset (transekt 35). **Nederst. t.v.** Sukkertare, Stortare og andre makroalger på nordsiden av den nordligste grunnen (transekt 37). **T.h.** Berggyllt og stortare på 3 m dyp på den nordligste grunnen (transekt 38).

Det er blandingsbunn med grus, steinblokker, litt fjell og skjellsand i dybdeintervallet mellom 3 og 12 m dyp. Flekkvis var det tettstående stortare og på den nordligste grunnen sukkertare, men ellers sto taren spredt på toppen av grunnene (**figur 15**). Delvis var tareplantene overgrodd av brunslie, men det var også mange filtrerende organismer, som mosdyr og hydroider på eldre blader og stilkene. Andre makroalger, som kjerringhår og martaum, var mest vanlige strukturdannende arter på de spredte områder med skjellsand. Det var også en del trådformete og finforgreinte brun- og rødalger på skjellsand og blandingsbunn. Det ble observert rød kråkebolle, korstroll, rødnebb/blåstål og berggyllt.

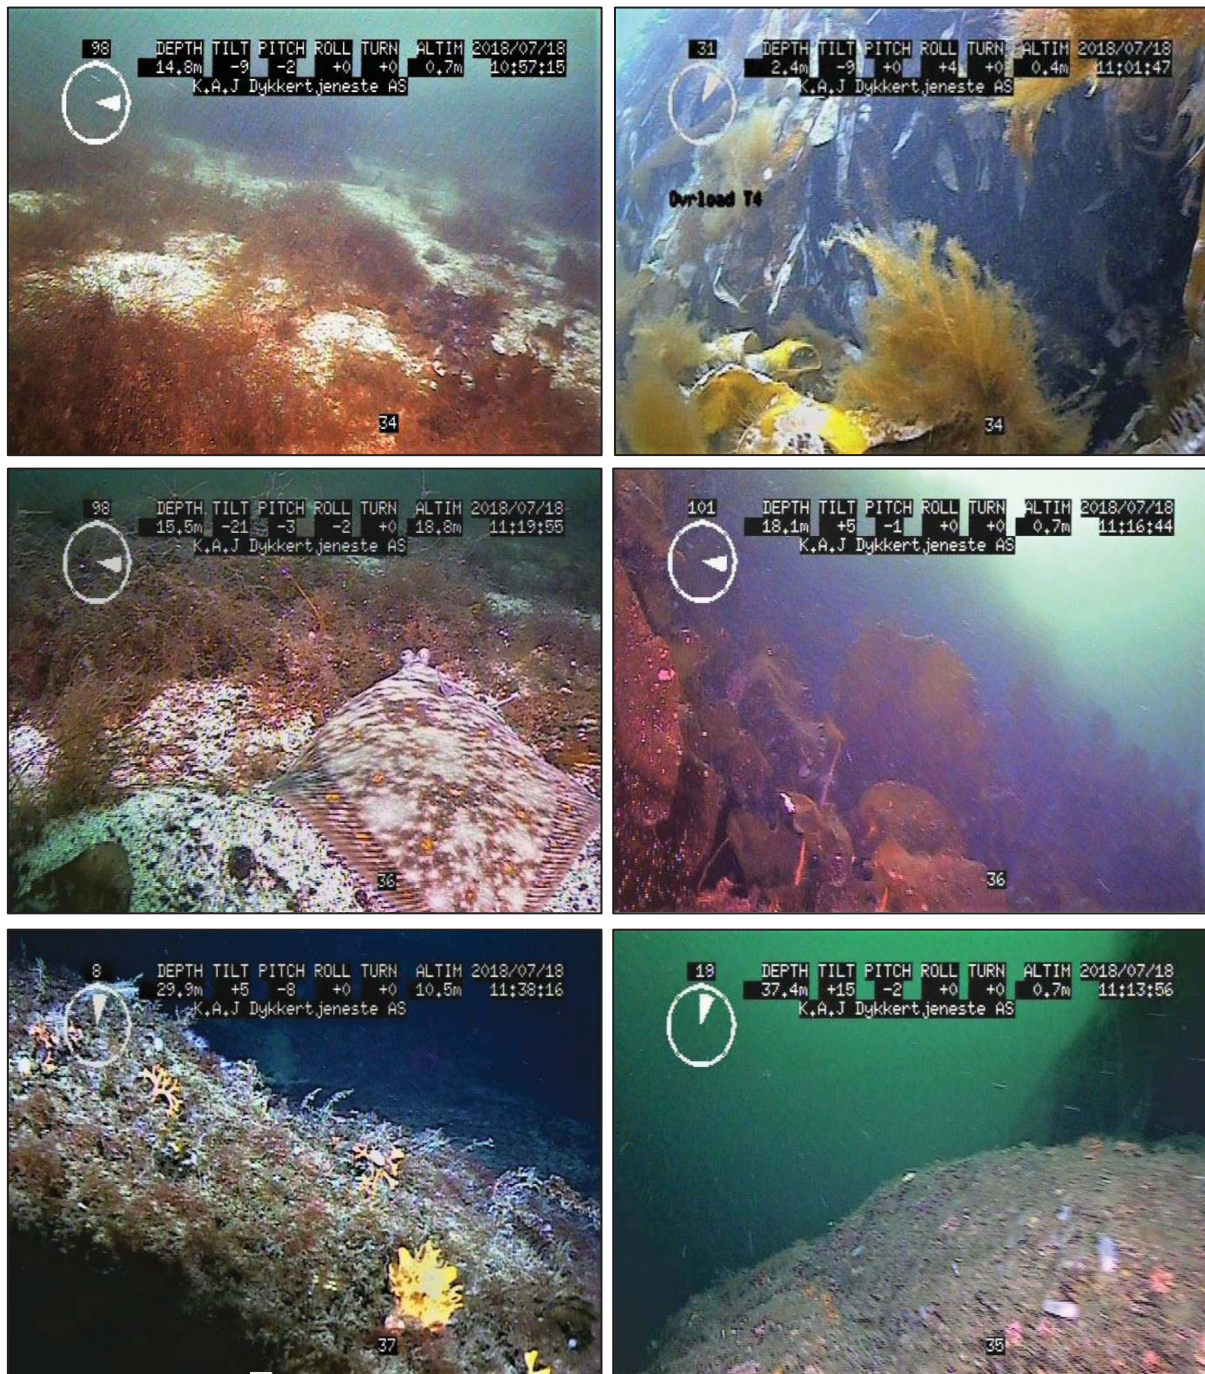
Figur 16. Arter og naturtyper i influensområdene ved Kariskjeret. **Øverst t.v.** Brunalgen vanlig kjerringhår og spredt sukkertare på skjellsand, 15 m dyp sørøst for Kariskjeret (transekt 34). **T.h.** Tettstående stortare med mosdyr og brunslid ved Blålidneset (transekt 34). **Midten t.v.** Rødspette på skjellsand med diverse alger, 16 m dyp nordøst for Kariskjeret (transekt 36). **T.h.** Stortare på skråningen nedover fra grunnen nord for Kariskjeret, 18 m dyp (transekt 36). **Nederst t.v.** Vortesvamp, hydroider, rødalger og korallmosdyr på 30 m dyp (transekt 37). **T.h.** Sjøpunger og skorpedannende rødalger på hylle i bratt fjellsråning, 27 m dyp (transekt 35).

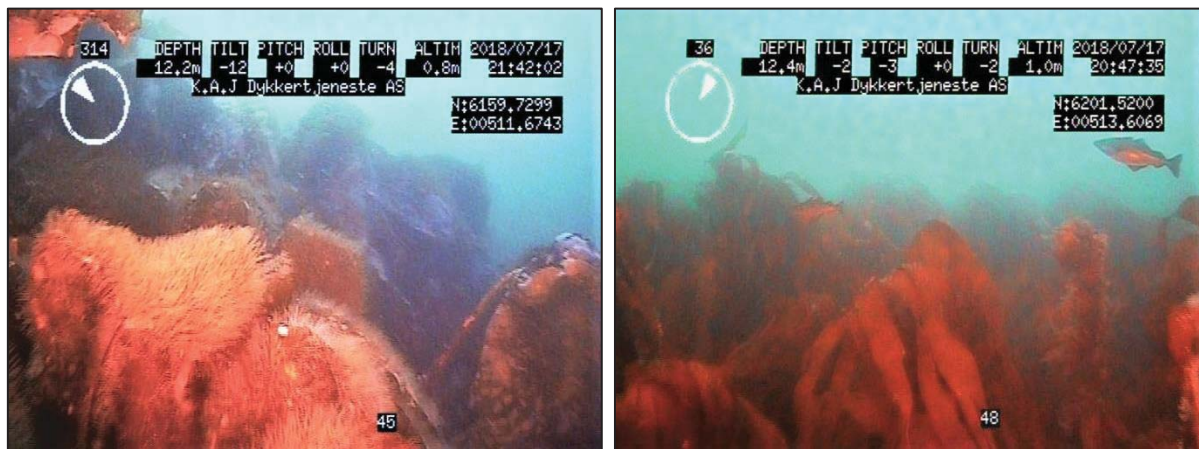
Figur 17. Tareskog i tiltaksområdene ved Smørskjeret og Sildefluene. **T.v.** Stortare med tett påvekst av hydroiden *Obelia geniculata* og mosdyr (transekt 45). **T.h.** Tareskog og lyr på den sørlige grunnen (transekt 48).

Grunnene er dekket med tett tareskog med stortare (**figur 17**). Både blader og stilker av taren hadde delvis mye påvekst av filtrerende organismer, som hydroiden *Obelia geniculata*, membranmosdyr og andre mosdyr-arter (blant annet *Electra pilosa*). Det ble observert blåstål/rødnebb, torsk og større stim av sei og/eller lyr.

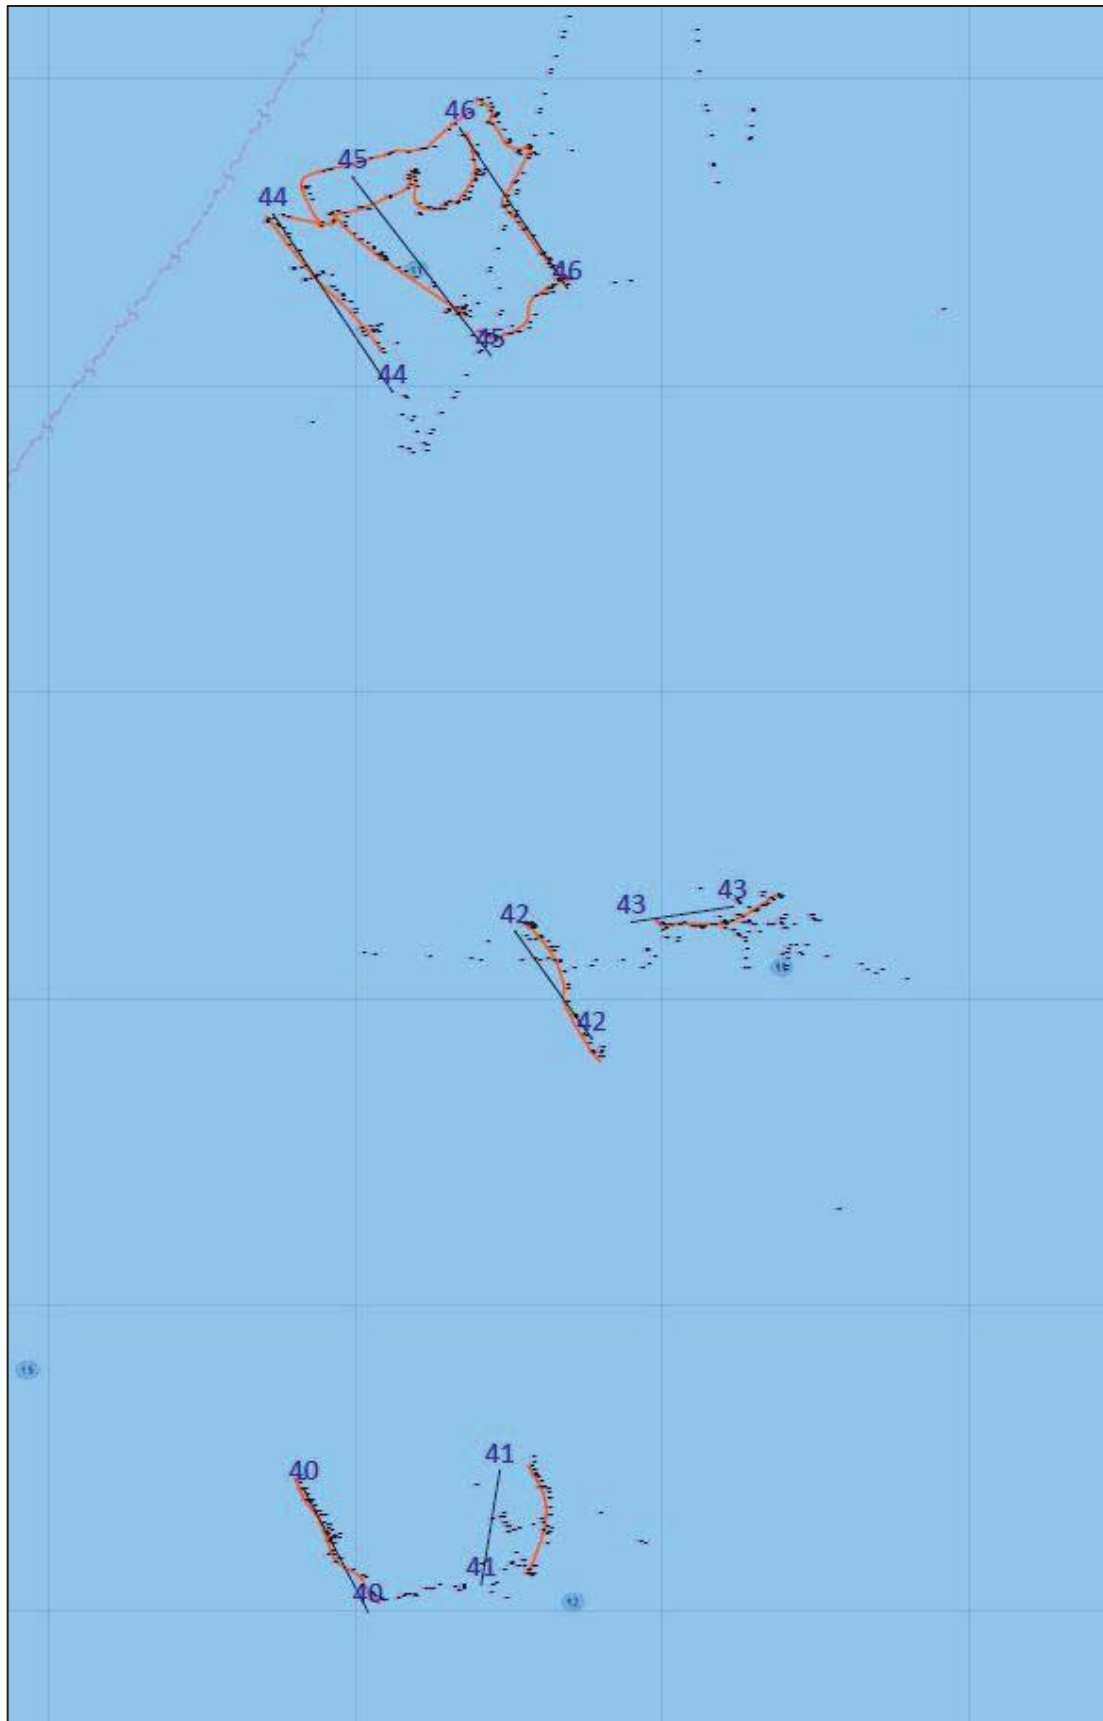
Vedlegg 10. Oversikt over område 7-Nord (Sildefluene) med transektforløp. Svart linje markerer planlagt transekt, rød linje sporing av ROV under filming. Kilde: KAJ Dykkertjeneste AS.
