Tittel: Søknad om løyve til utfylling (forurensingsloven)

**MILJØ OG SIKRINGSPLAN  
FOR  
UTFYLLING I SJØ VED MYKLEBUST VERFT AS**

Aldersundet - Rassikringsprosjekt Rv 17 Liafjell

# Utfylling nord for Myklebust Verft – Virkninger på vandringsforhold for fisk i Myklebustelva

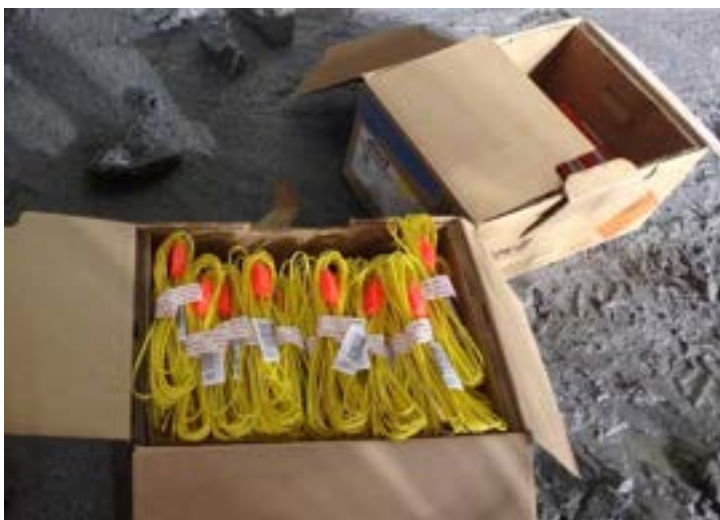
Figur 2: Elektroniske tennere – rød koblingsboks, gul skyteledning (metalltråd kledt med plast) og hvit «tag» med Id-nr på hver enkelt tenner.

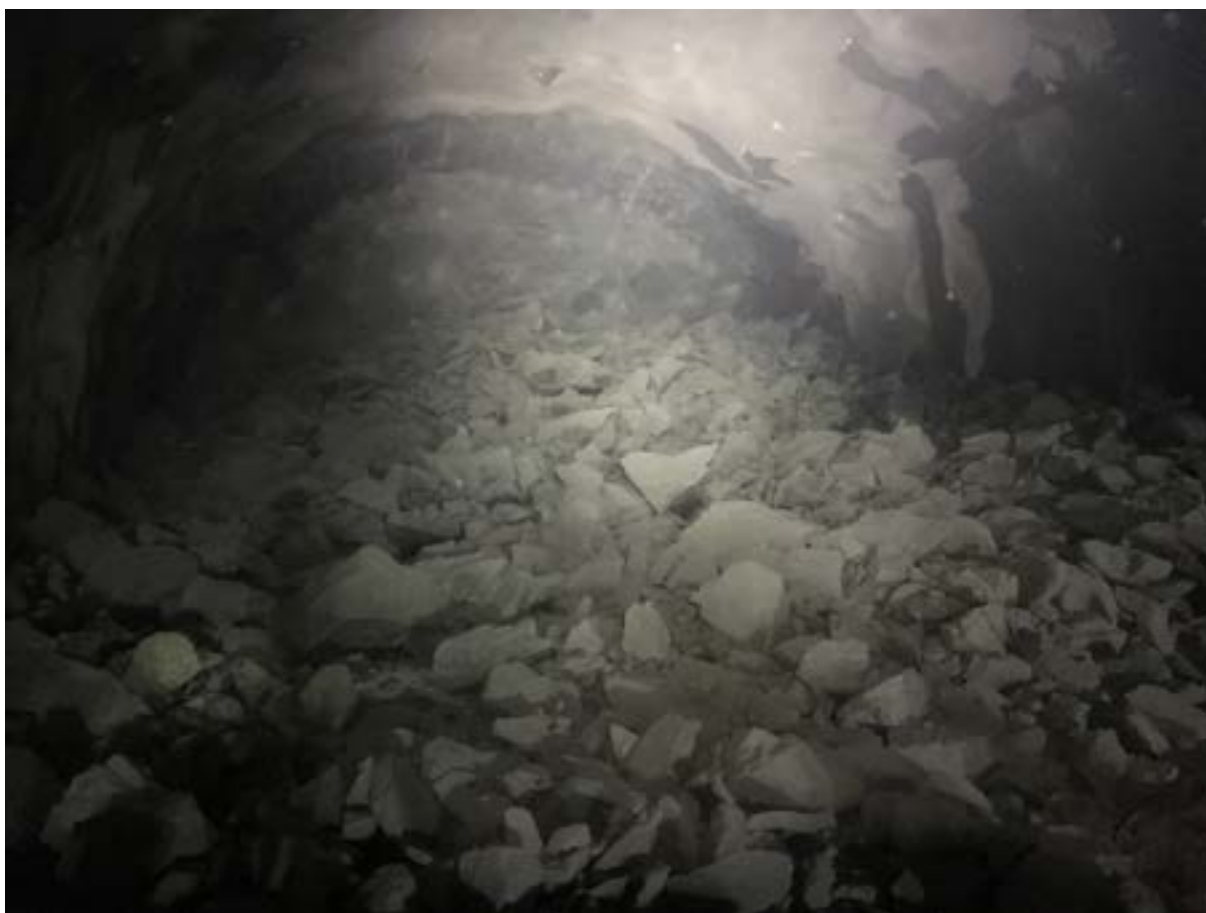
Figur 4: røysa etter ferdig skutt Testsalve 2, ca. 690 løse/anbrakte m<sup>3</sup>

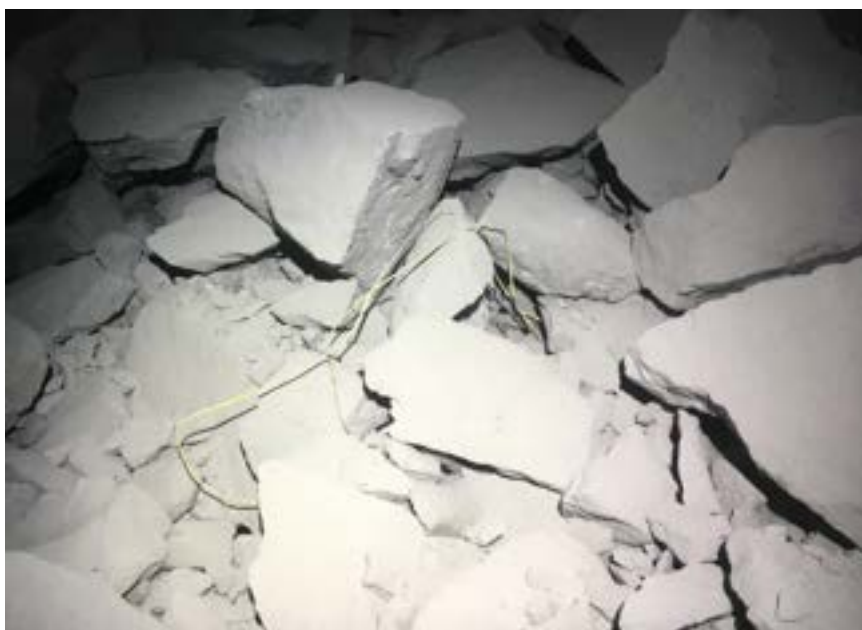
Figur 5: Skyteledning i røysa, testsalve 2

I de fleste lassene ble det registrert rester av skyteledninger i massene. Stort sett ble det registrert lengre biter av ledningen og enkelte ganger ble det observert at koblingsboksen og tag'n fremdeles hang fast (Figur 10).

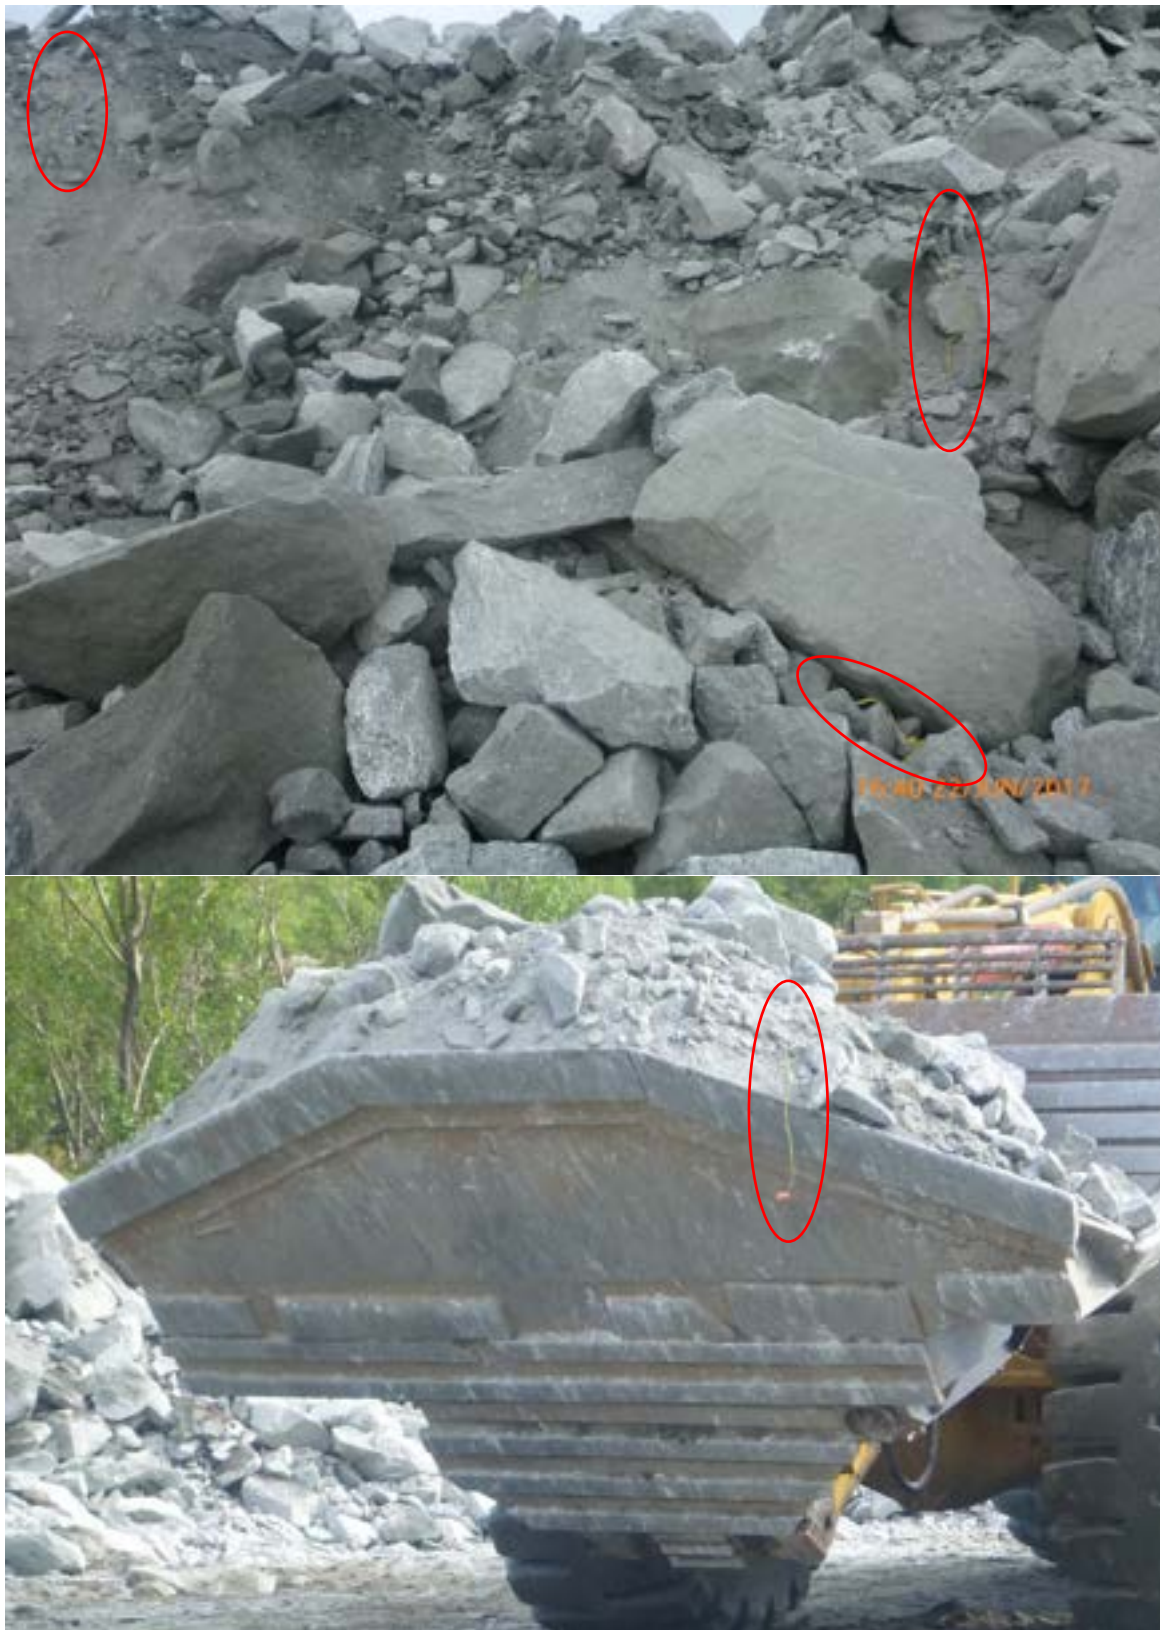
Figur 7: Rester av skyteledning i tunnelmasser

- Testsalve nr
- volum tunnelmasse
- antall og størrelse lass kjørt
- synlig plast i tunnelmassene (Figur 7)

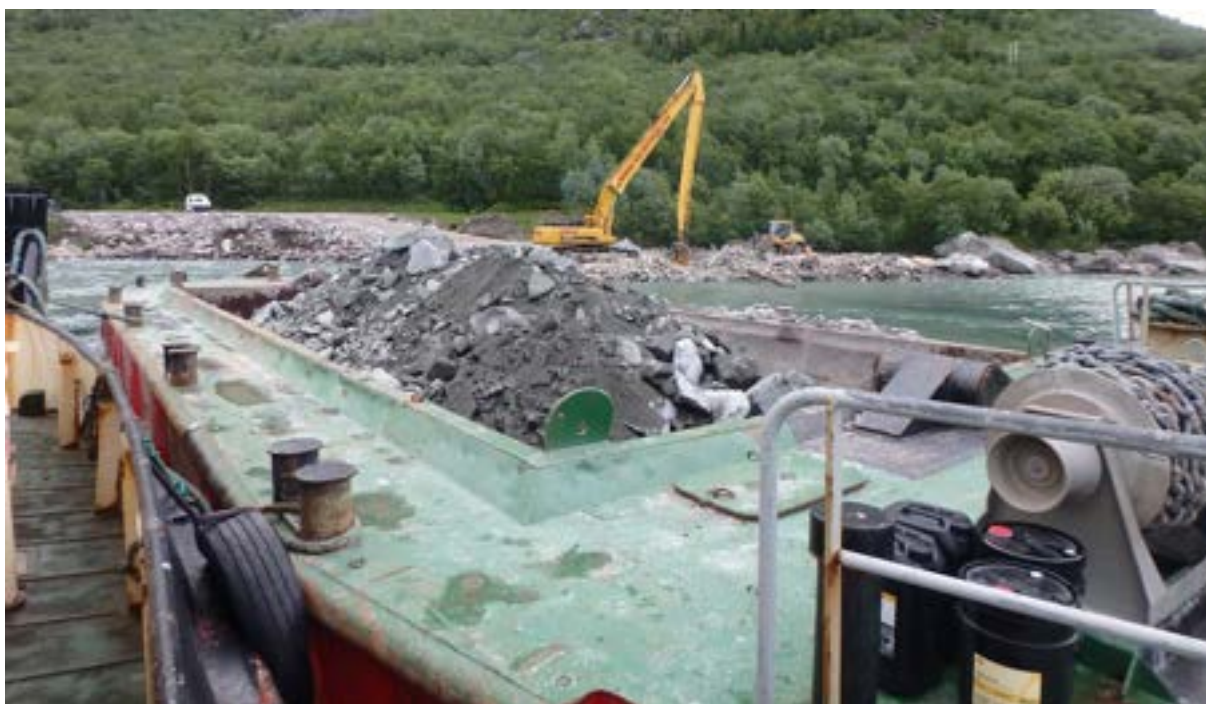
Figur 9: Opplastet lekter på vei til tippsted i sjø

Det ble lastet opp masser på lekteren fra én testsalve om gangen som ble kjørt til tippstedet for dumping (Figur 9). Hvert lass inneholdt ca. 100  $\text{m}^3$  tunnelmasse.

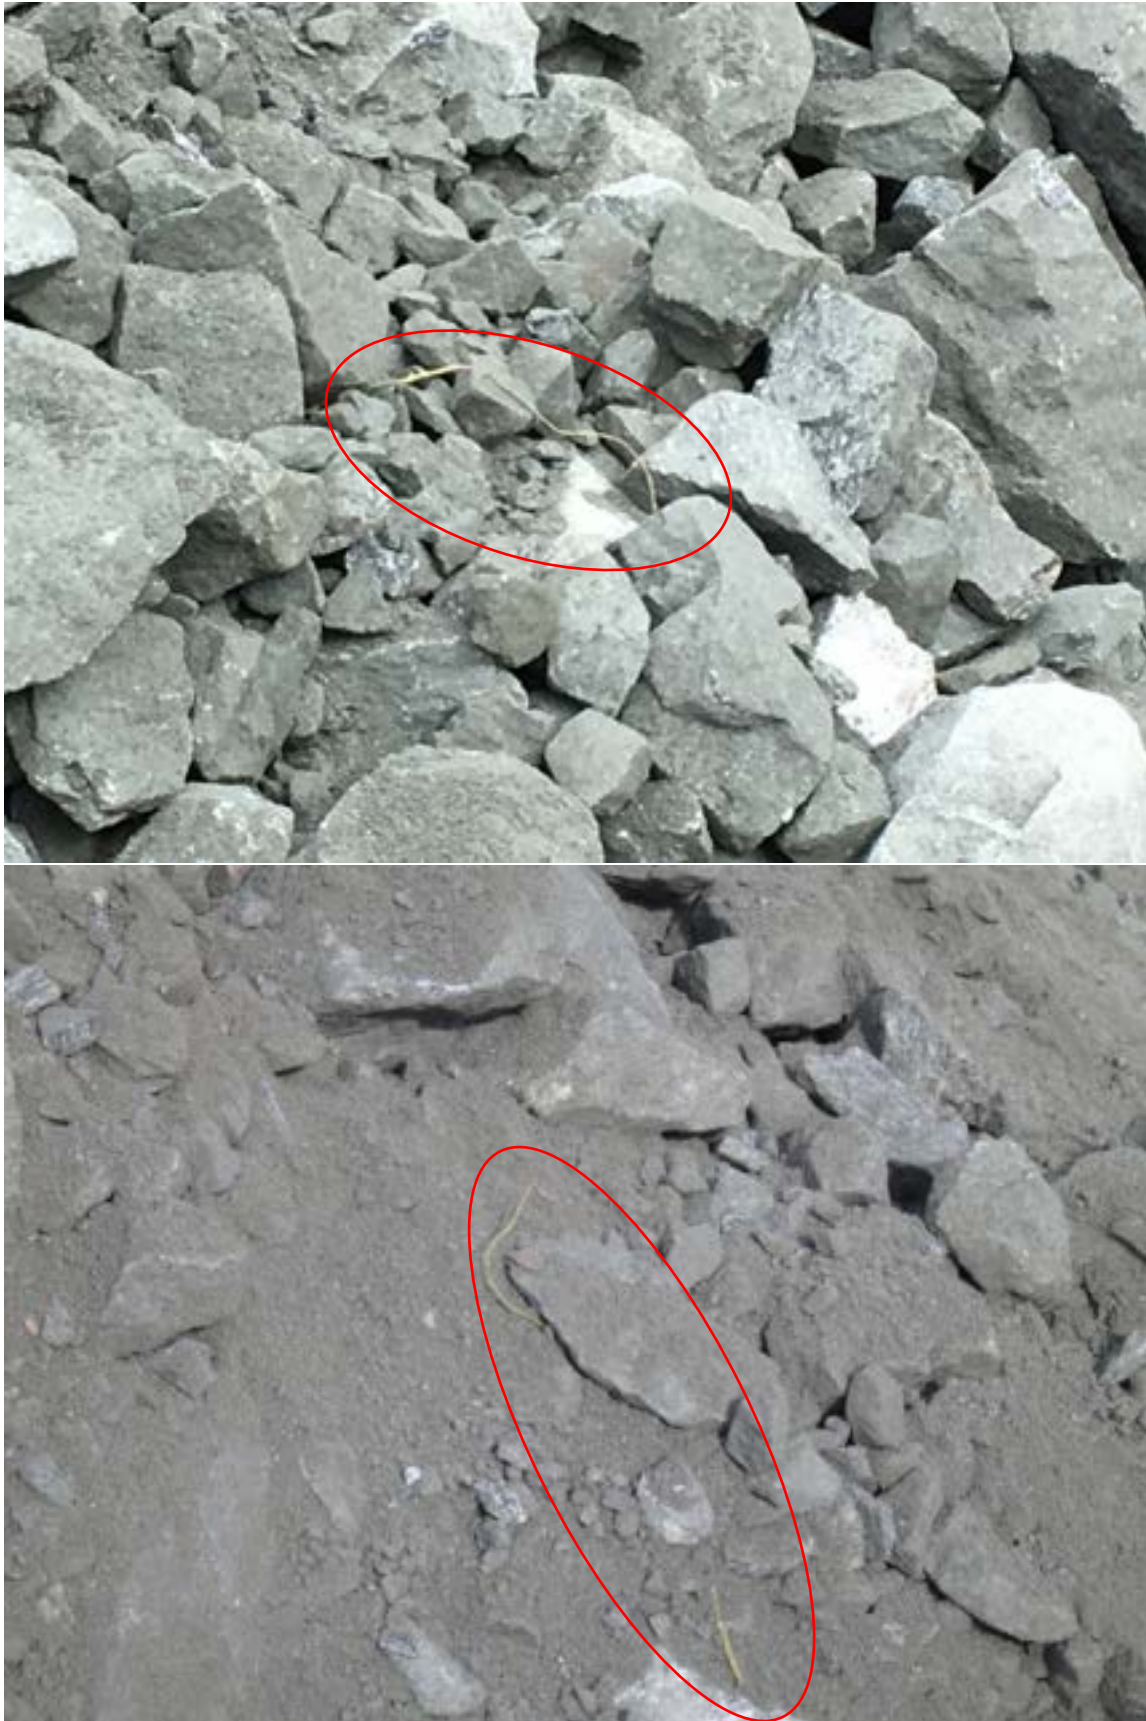
Figur 10: Rester av skyteledning i opplastede masser på lekter

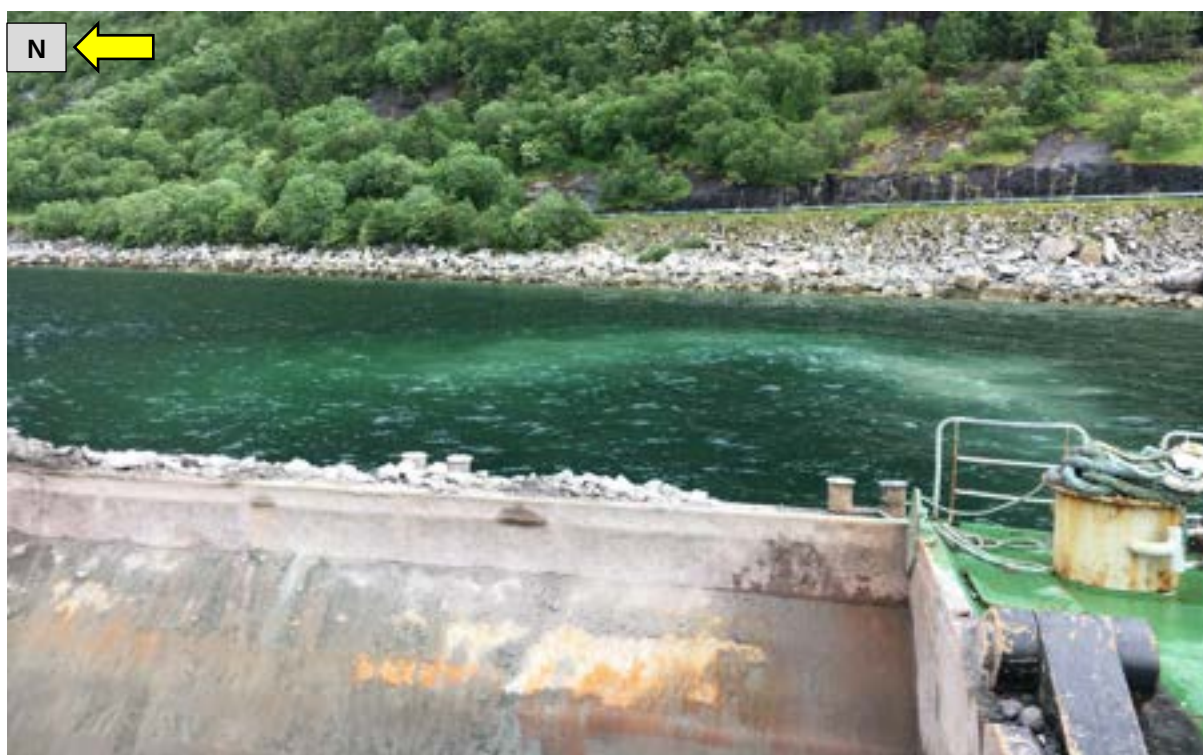
Figur 12: Partikkelspredning i overflaten mot sørvest rett etter dumping av tunnelmasser fra lekter ved «Tipp 1».

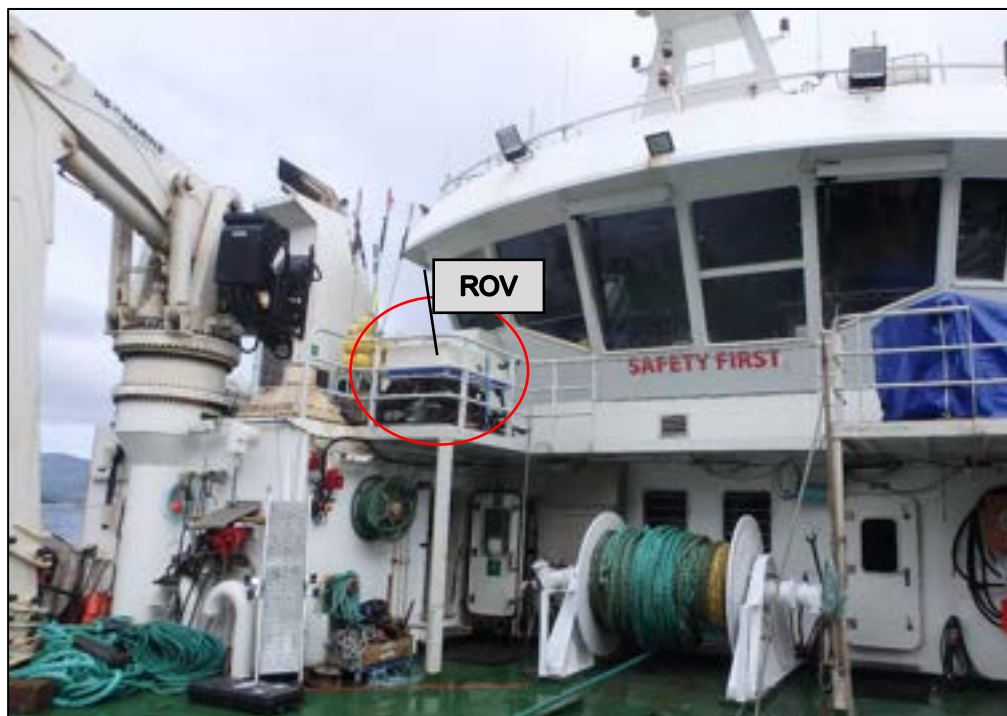
Figur 13: ROV på båten «Nautilus Ocean»

Etter første dumping ble det forsøkt å filme dumpingsområdet med ROV uten hell. For mye partikler i vannsøylen medførte alt for dårlig sikt og ROV'n var stadig borti stein på bunnen. Det ble gjort nytt forsøk etter 10 minutter og etter 30 minutter, men partiklene gjorde videre

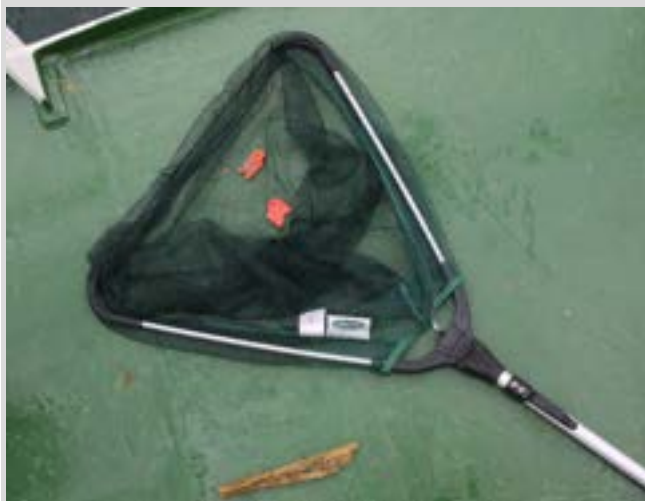
8-9 m/s V-SV vind, noe mer bølger. Lekter slipper på punktet. Nautilus ligger i ro 50 meter sør av Tipp 1. Vi har to på visuell sjekk etter plast fra N., to i lettbåt med håv som sirkler over Tipp 1. 17:10 ser vi ½ boks i overflaten, fanger denne ca. 200 meter sør av Tipp 1. plukker opp en rød plastbit som ikke er fra koblingsboks, ser ytterligere en, men den er for liten og går gjennom håven. Vi observerer flere mindre trebiter i overflaten, disse tas ikke opp. Avslutter søk 17:11.

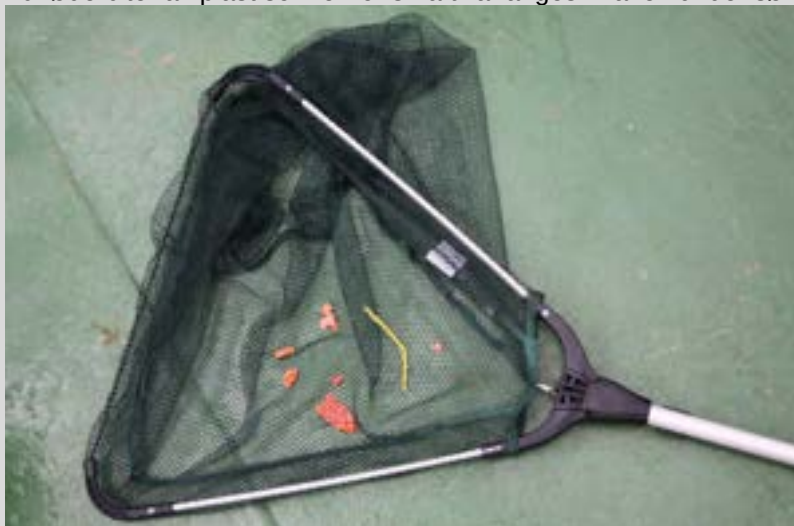
Lekter tippet nøyaktig på punkt. Noe blakket vann over tippstedet. To på visuell sjekk fra Nautilus, 2 i lettboat. 19:19 funn av blokk og mindre bit, tas opp. Ingen videre funn over Tipp1. Søker med lettboat langs land fra strømmåler og nordover, gjør noen mindre funn, funn tas med håven. Vi observerer 8 - 10 røde biter av plast som er for små til å fanges i håven under søket. Avslutter søk kl. 19:27.

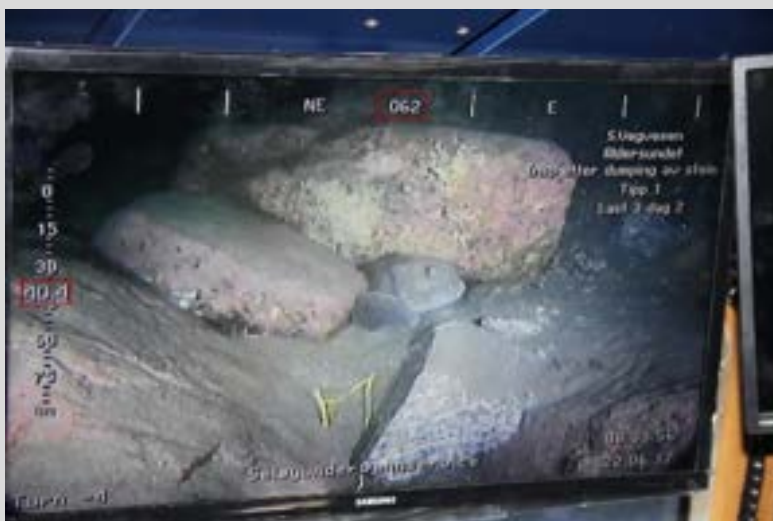
ROV søker først rundt fyllingsfot for å finne avgrensingen av området Tipp 1. Steinen har truffet punktet godt. Det er bratt skrånende terreng og vi ser at noe stein har rast videre nedover til ca. -37 meter. Fyllingsfot i nedkant av Tipp 1 er vanskeligere å definere klart. ROV søker deretter systematisk gjennom selve fyllingen på Tipp 1 fra det dypeste og oppover. Vi gjør flere funn av ledning som sitter i fyllingen. Gjør 6 funn i fylling, til sammen ca. 160 cm intakt ledning. Ledninger og bokser er lette å se, da fargen skiller seg markant fra massene. Finner et svart rør (foringsrør?) i kant fylling. ROV søker deretter rundt fyllingsfot fra nord mot sør ca. 10 meter fra fyllingsfot, god sikt. Gjør Ytterligere 4 funn i underkant fyllingsfot på ca. -38 - -40 meter. Må deretter gå til overflaten, da kabelen henger seg opp i kamera. Går ned igjen kl. 8:30, fortsetter søk. Ytterligere 2 funn, det siste i fyllingsfot, til sammen utgjør alle funnene ca. 60 cm ledning utenfor og i nedkant av fyllingsfot. Avstanden fra det funnet som lå lengst unna fyllingsfot blir beregnet til å være ca. 15 meter ifølge ROV-pilot. Avslutter søk kl. 8:41.

Det er bemerkelsesverdig mer liv å se i utfyllingen enn vi kunne observere i forundersøkelsen. Fisk hadde tatt i bruk hulrommene, deriblant rødsei, berggylt, torsk og steinbit.

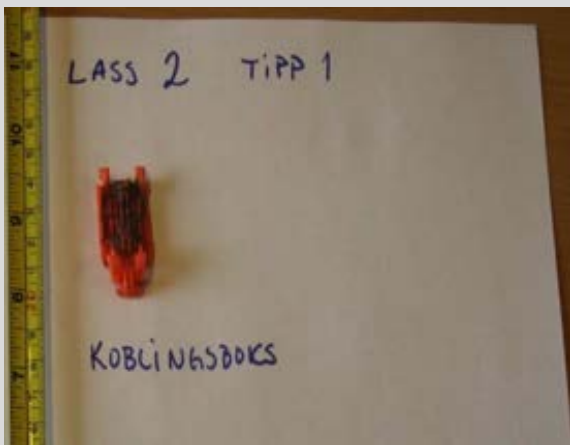
| Beskrivelse | Foto |
|---|---|
| Lekterlass 2: <ul style="list-style-type: none"><li>0,5 koblingsboks</li></ul> | |

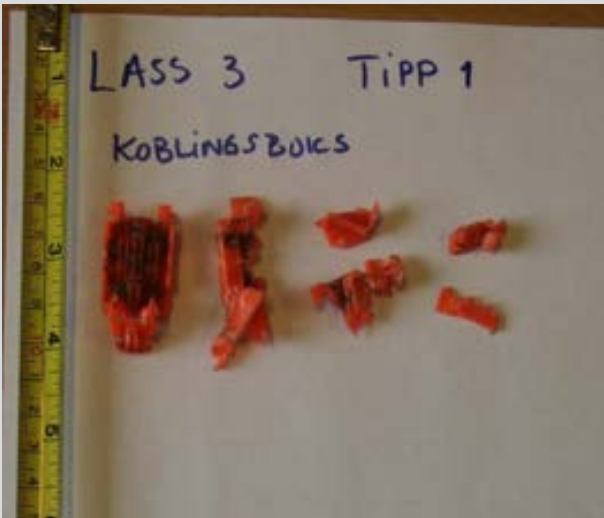
| Beskrivelse | Foto |
|---|---|
| Lekterlass 3: <ul style="list-style-type: none"><li>0,5 koblingsboks</li><li>biter av koblingsboks</li></ul> | |

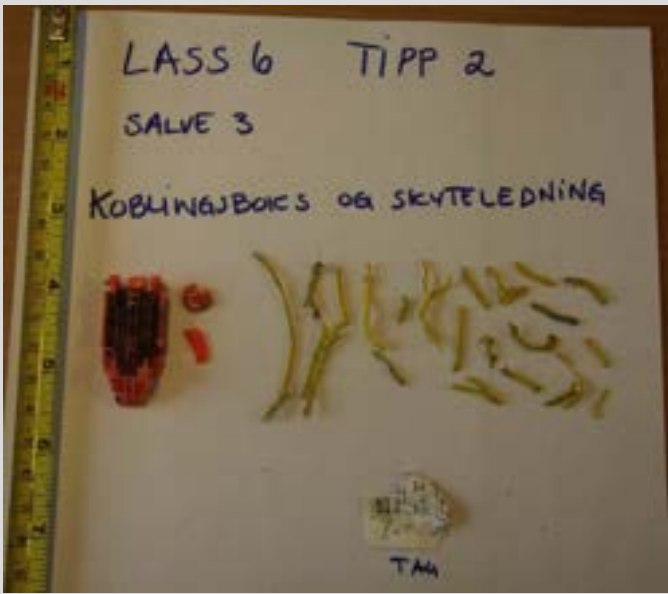
| Beskrivelse | Foto |
|---|---|
| <p>Lekterlass 6:</p> <ul style="list-style-type: none"><li>• 0,5 koblingsboks</li><li>• biter av koblingsboks</li><li>• flere biter av skyteledninger</li><li>• tag</li></ul> | |

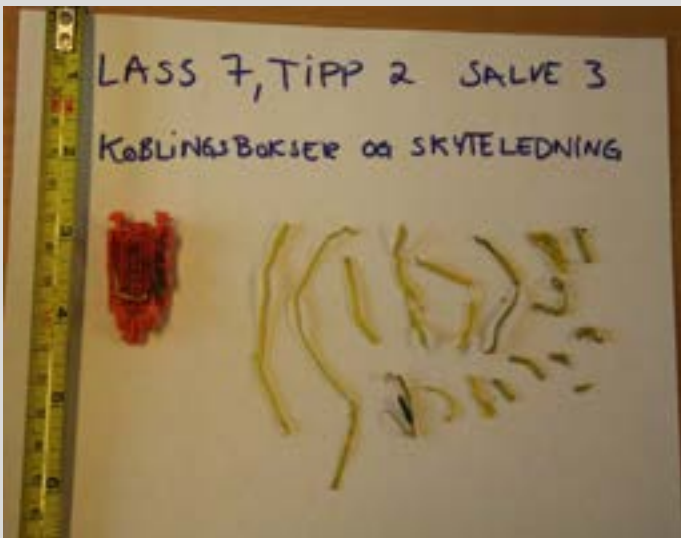
| Beskrivelse | Foto |
|---|---|
| <p>Lekterlass 7:</p> <ul style="list-style-type: none"><li>• 0,5 koblingsboks</li><li>• flere biter av skyteledninger</li></ul> | |

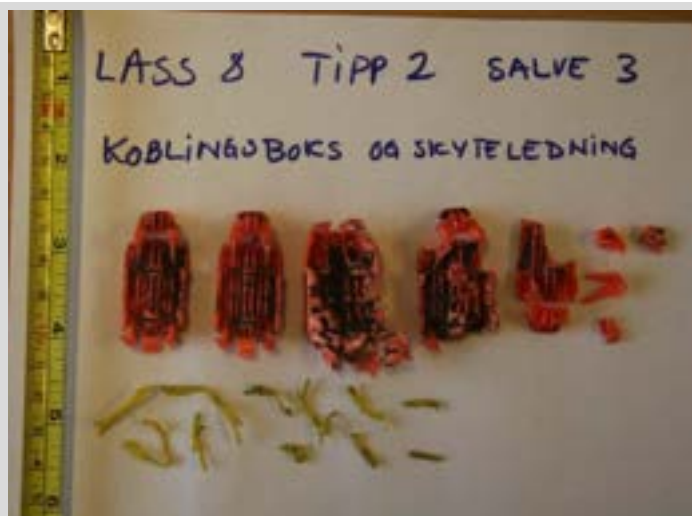
- 4 stk. 0,5 koblingsboks
- biter av koblingsboks
- biter av skyteledninger

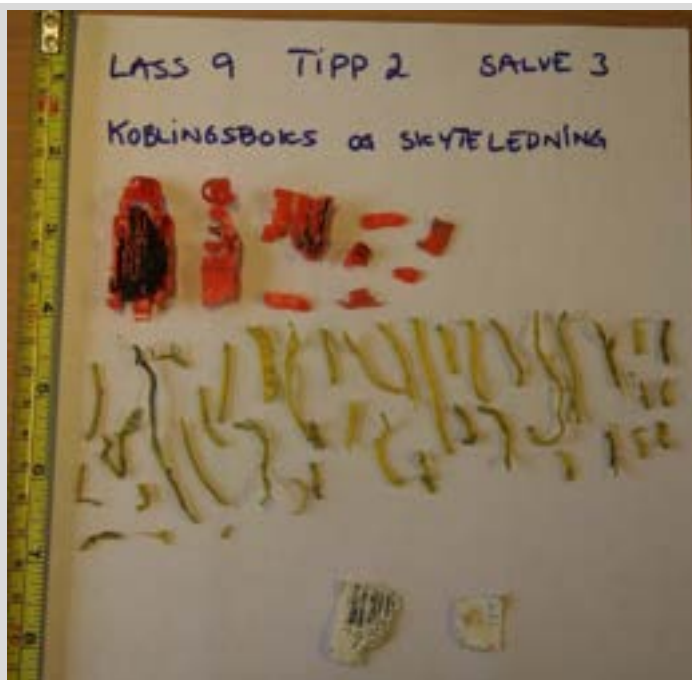
- 0,5 koblingsboks
- flere biter av koblingsboks
- mange biter av skyteledninger
- tag'er

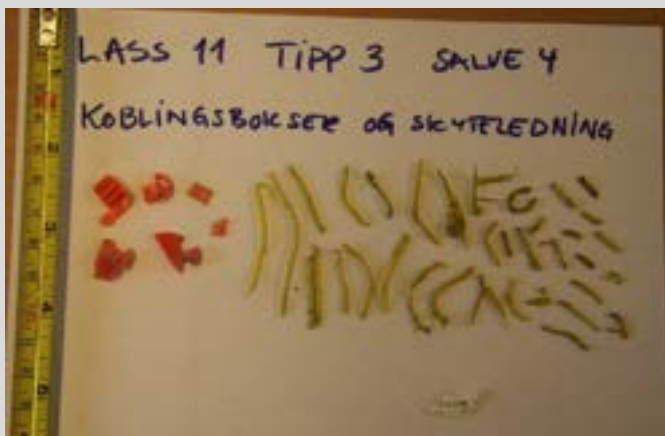
| Beskrivelse | Foto |
|---|---|
| <p>Lekterlass 11:</p> <ul style="list-style-type: none"> <li>• biter av koblingsboks</li> <li>• mange biter av skyteledninger</li> <li>• tag</li> </ul> | |

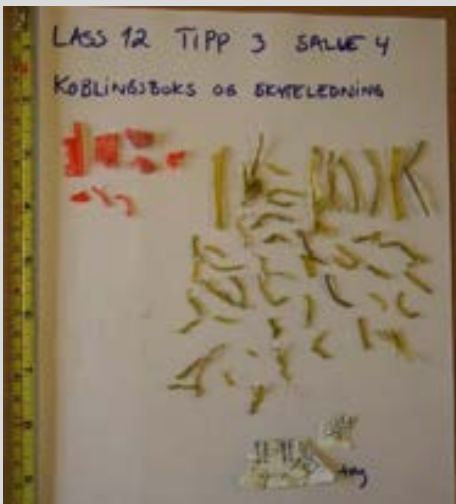
| Beskrivelse | Foto |
|---|---|
| <p>Lekterlass 12:</p> <ul style="list-style-type: none"> <li>• biter av koblingsboks</li> <li>• mange biter av skyteledninger</li> <li>• tag'er</li> </ul> | |

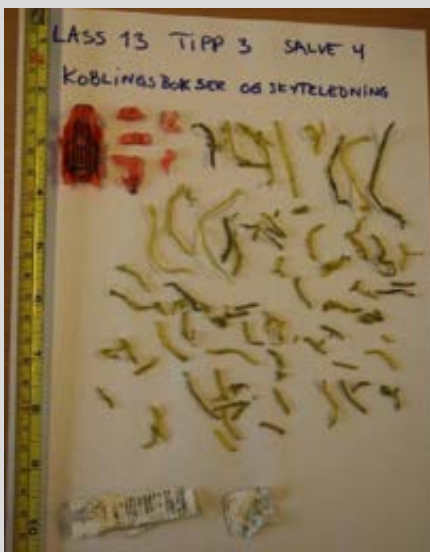
- 0,5 koblingsboks
- biter av koblingsboks
- mange biter av skyteledninger
- tag'er

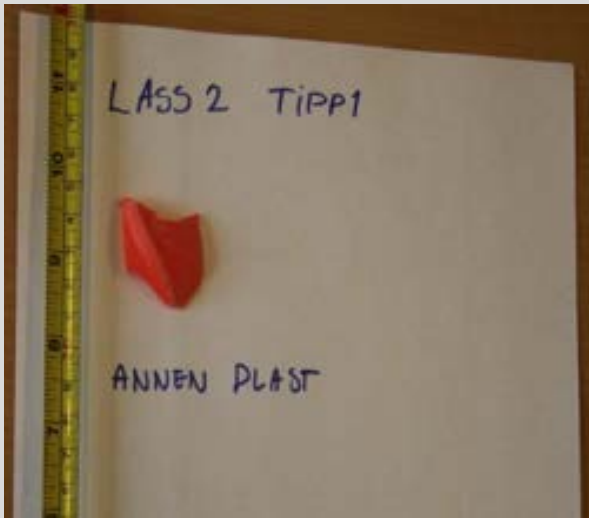
| Beskrivelse | Foto |
|---|---|
| <p>Lekterlass 2:</p> <ul style="list-style-type: none"> <li>plast ukjent opprinnelse</li> </ul> | |

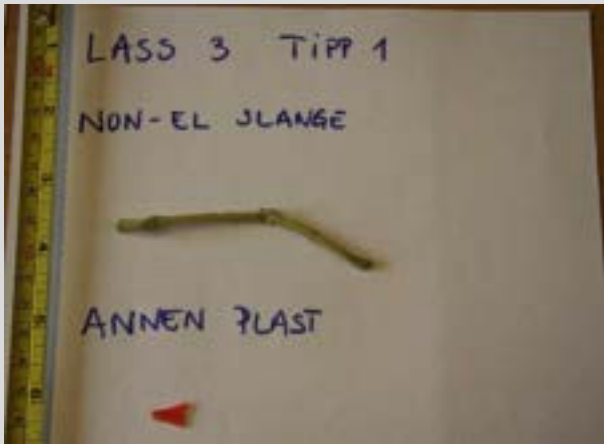
| Beskrivelse | Foto |
|---|---|
| <p>Lekterlass 3:</p> <ul style="list-style-type: none"> <li>nonel slange</li> <li>plast ukjent opprinnelse</li> </ul> | |

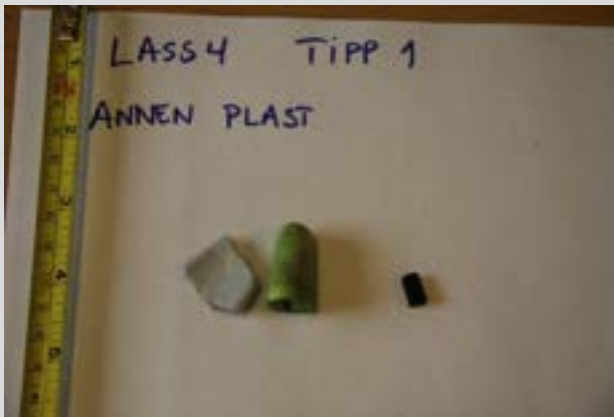
| Beskrivelse | Foto |
|---|---|
| <p>Lekterlass 4:</p> <ul style="list-style-type: none"> <li>plast ukjent opprinnelse</li> </ul> | |

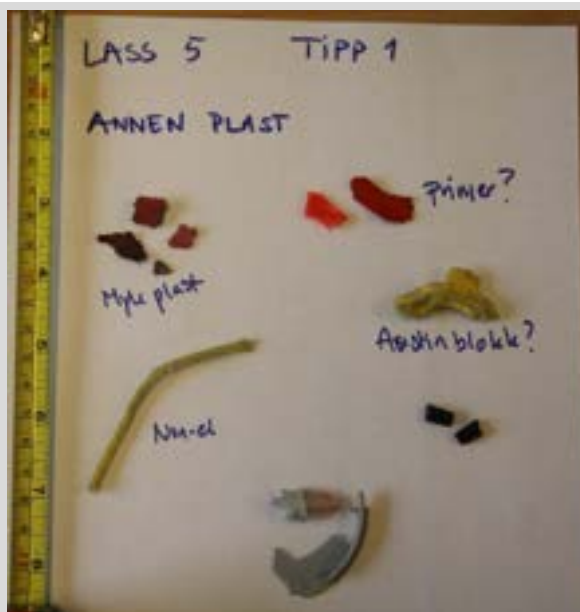
- plast ukjent opprinnelse
- nonel slange
- biter av primer

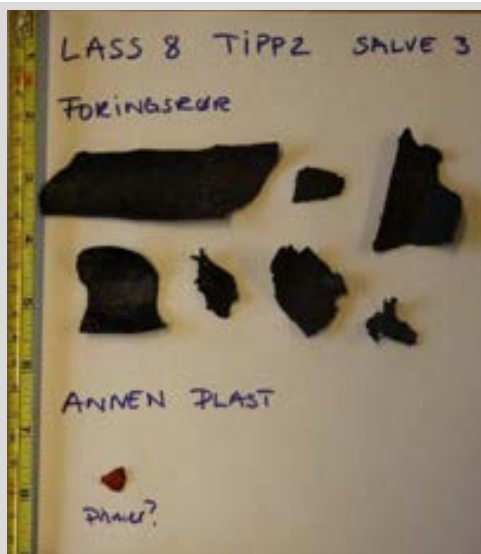
#### Lekterlass 8:

- biter foringsrør
- bit av primer

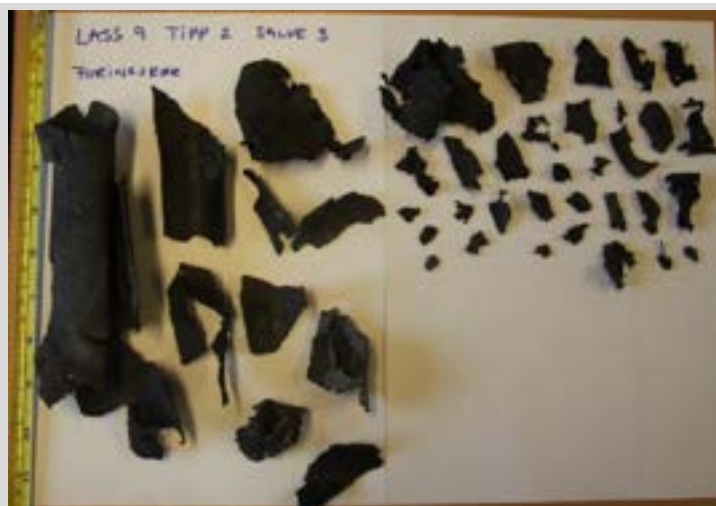
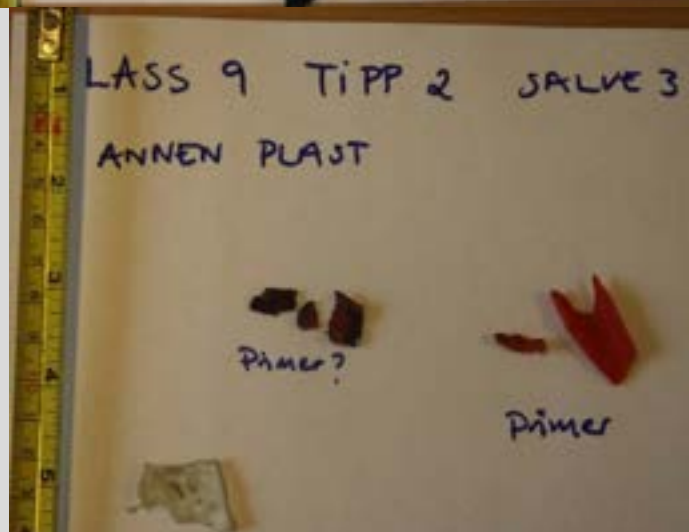
#### Lekterlass 9:

- mange biter foringsrør
- biter av primer
- plast ukjent opprinnelse

Vekt av de ulike funn og komponenter er oppsummert nedenfor (Tabell 8).

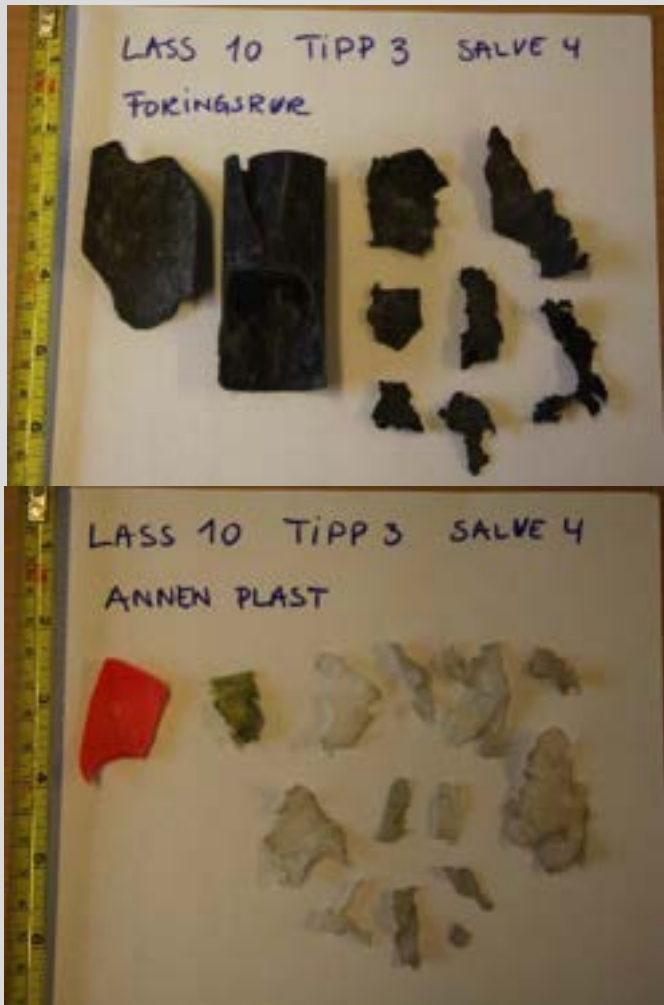
| Beskrivelse | Foto |
|---|---|
| <p>Lekterlass 10:</p> <ul style="list-style-type: none"> <li>• biter foringsrør</li> <li>• biter av hvit plast fra rørladninger?</li> <li>• plast ukjent opprinnelse</li> </ul> | |

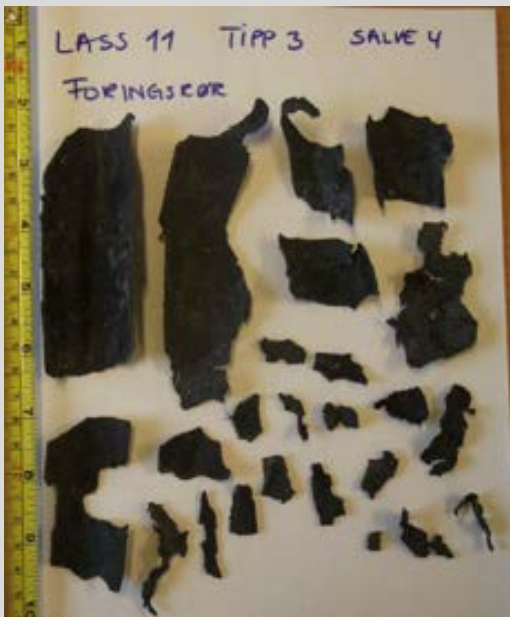
| Beskrivelse | Foto |
|---|---|
| <p>Lekterlass 11:</p> <ul style="list-style-type: none"> <li>• mange biter av foringsrør</li> <li>• mange biter av hvit plast fra rørladninger?</li> <li>• plast ukjent opprinnelse</li> <li>• nonel slange</li> <li>• biter av primer</li> </ul> | |

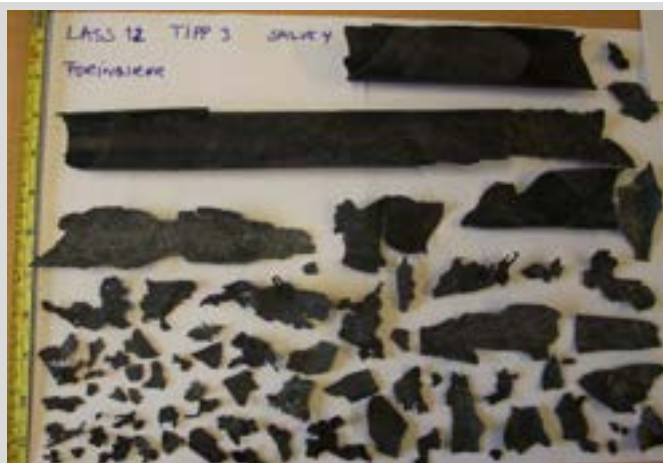
#### Lekterlass 12:

- mange biter av foringsrør
- biter av hvit plast fra rørladninger?
- plast ukjent opprinnelse
- nonel slange
- biter av primer

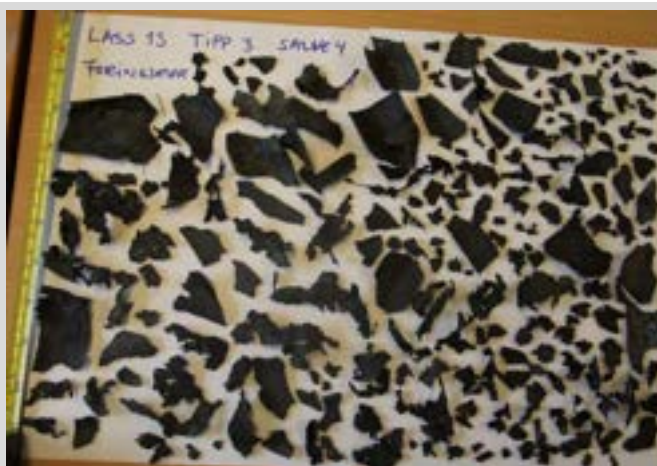
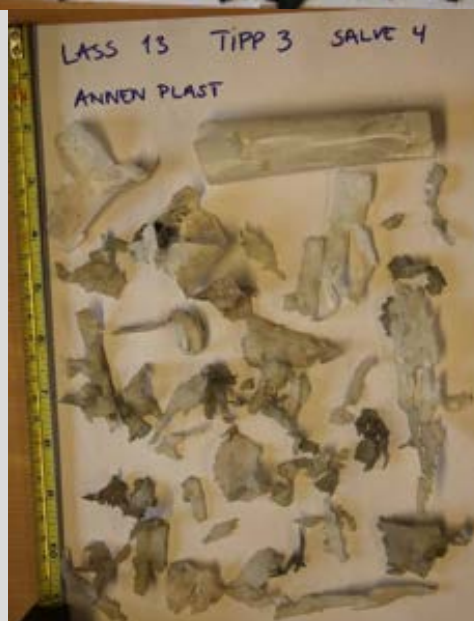
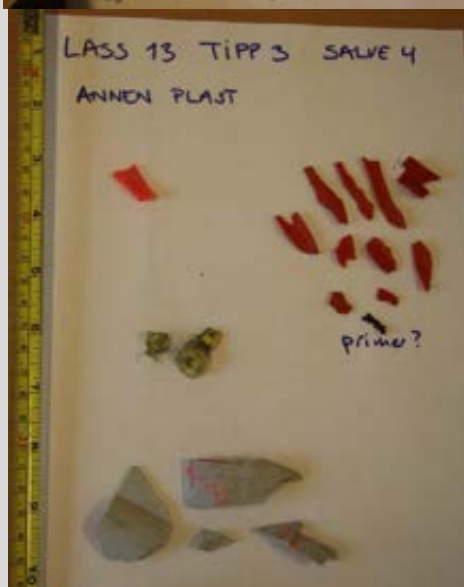
### Lekterlass 13:

- mange biter av foringsrør
- mange biter av hvit plast fra rørladninger?
- plast ukjent opprinnelse
- biter av primer

Vekt av de ulike funn og komponenter er oppsummert nedenfor (Tabell 9).

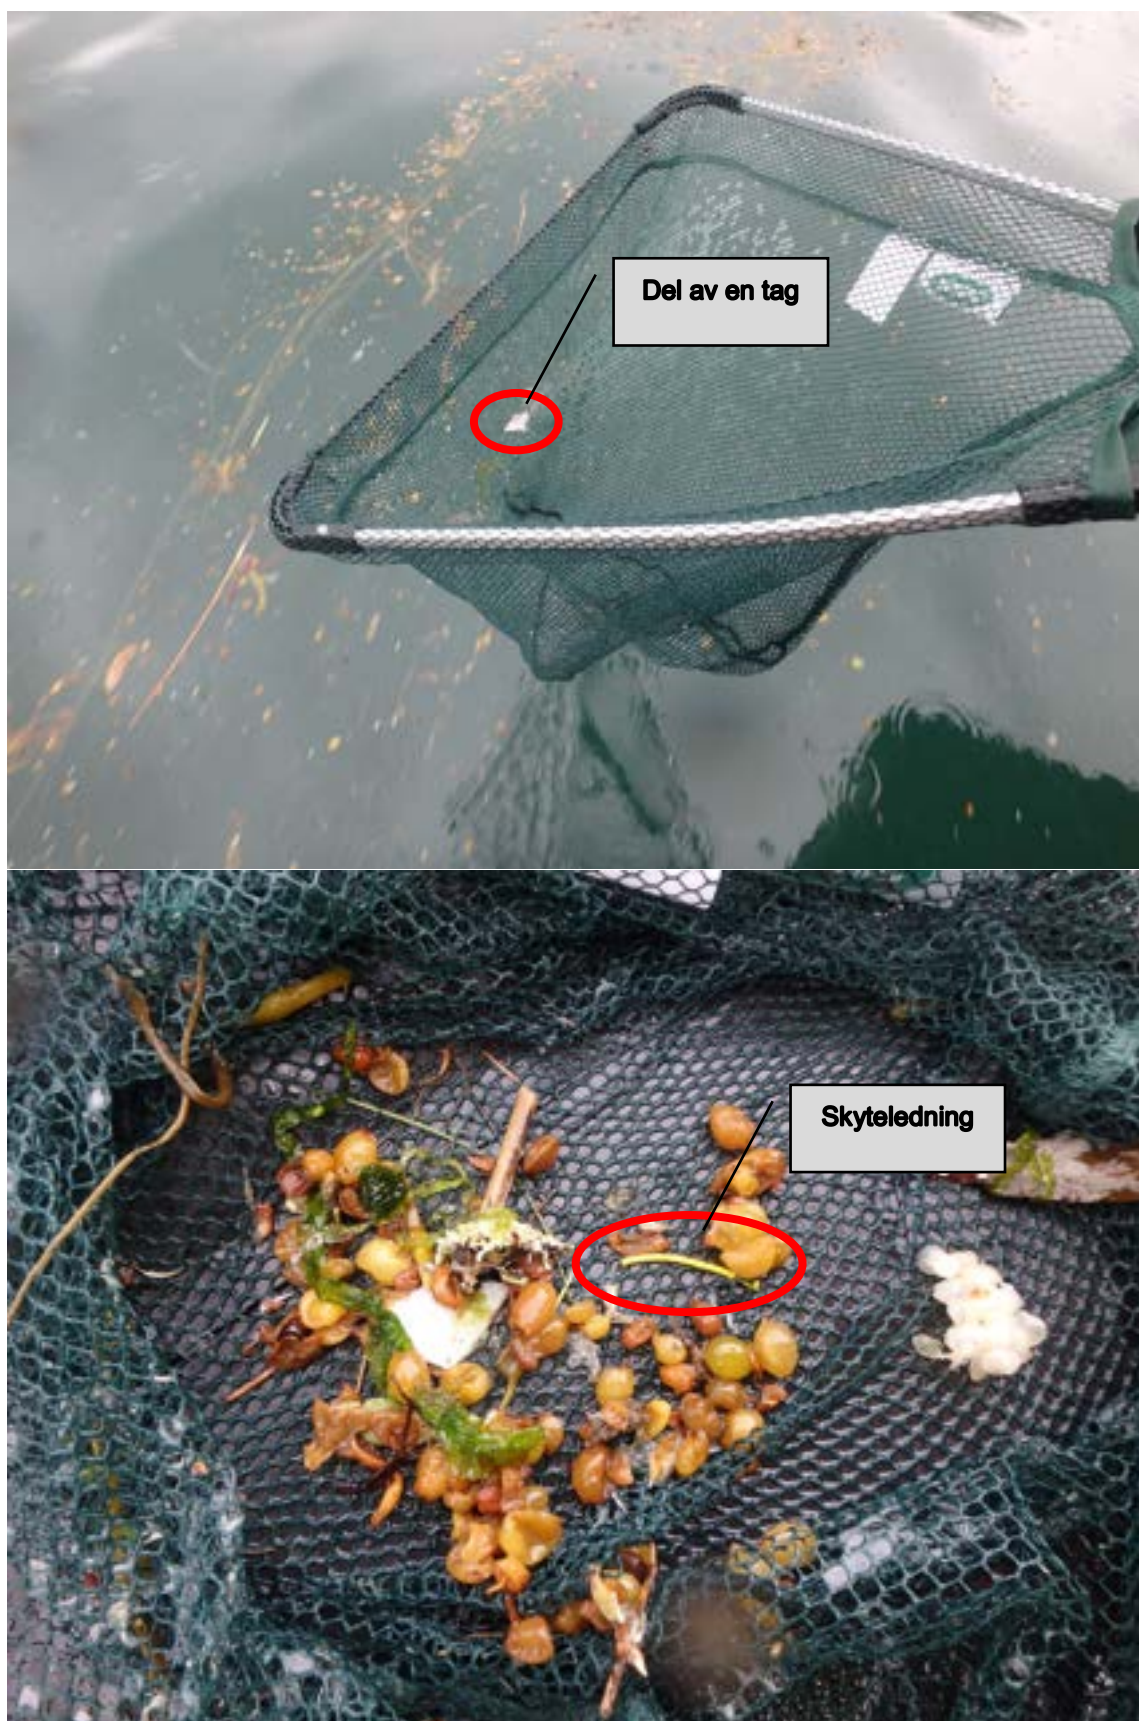
Figur 19: Små funn av plast i vannoverflaten

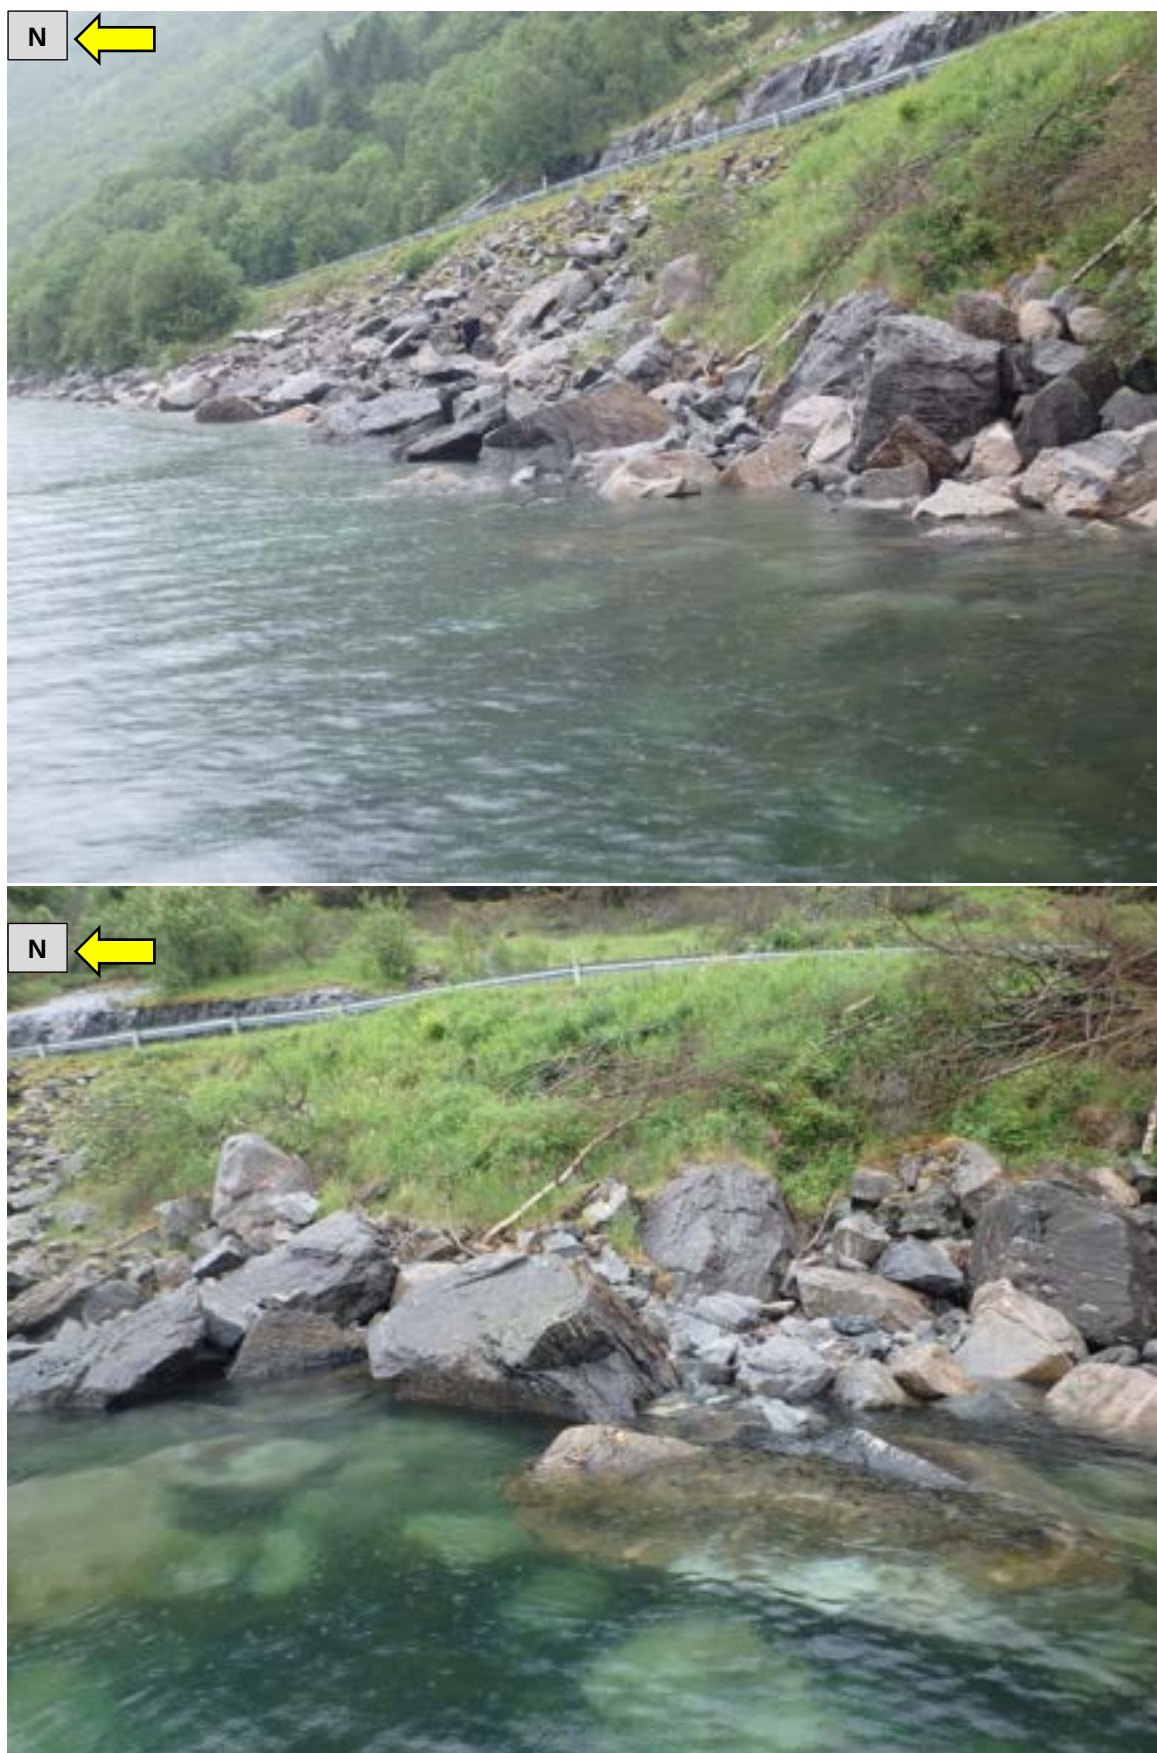
Figur 20: Etterkontroll av flytende plast langs land

Befaringen langs land ga ingen funn av plast som vist på bilder nedenfor (Figur 20 og Figur 21).
