Tittel: Søknad om løyve til utfylling (forurensingsloven)

**MILJØ OG SIKRINGSPLAN  
FOR  
UTFYLLING I SJØ VED MYKLEBUST VERFT AS**

Aldersundet - Rassikringsprosjekt Rv 17 Liafjell

# Utfylling nord for Myklebust Verft – Virkninger på vandringsforhold for fisk i Myklebustelva

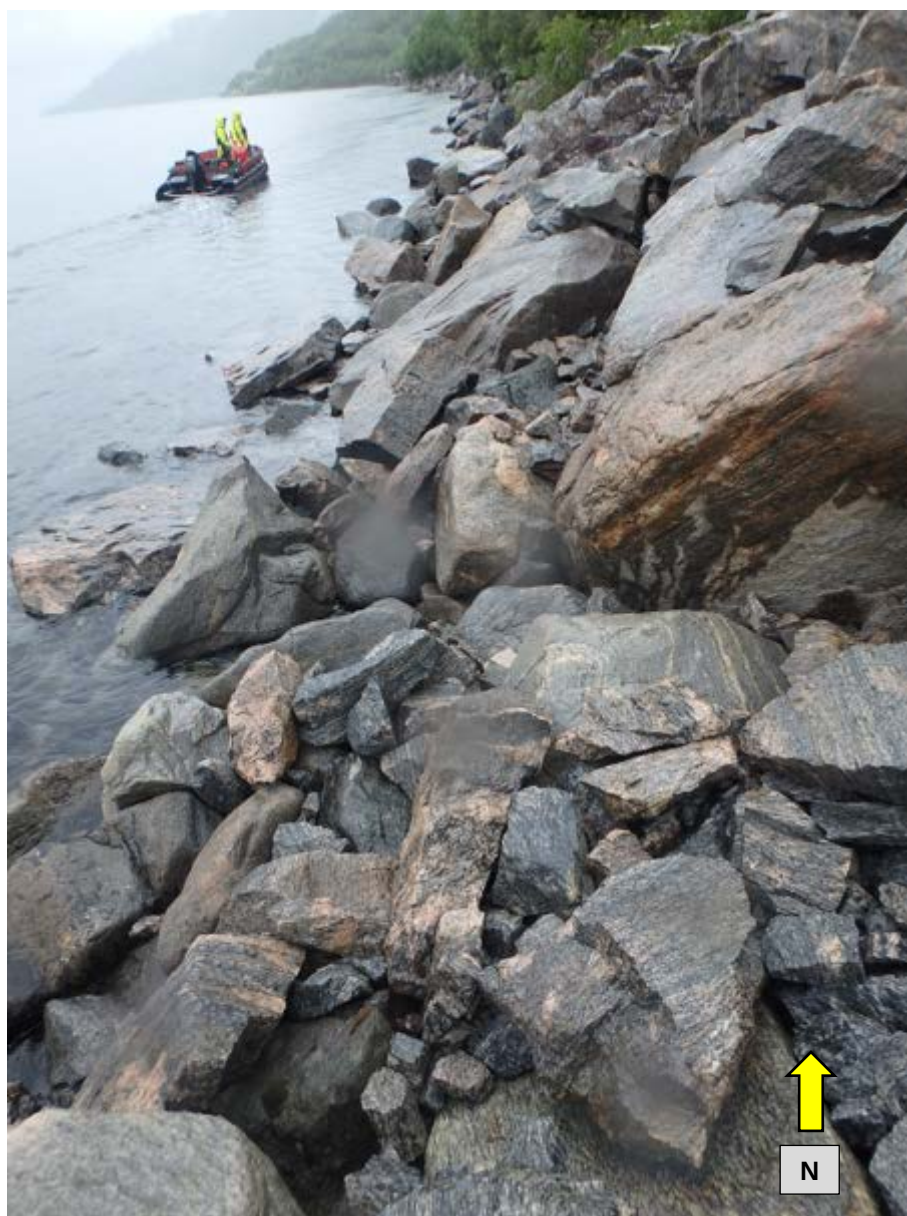
Figur 21: Etterkontroll av flytende plast på land

Befaringen langs land ga ingen funn av plast som vist på bilder nedenfor (Figur 20 og Figur 21).

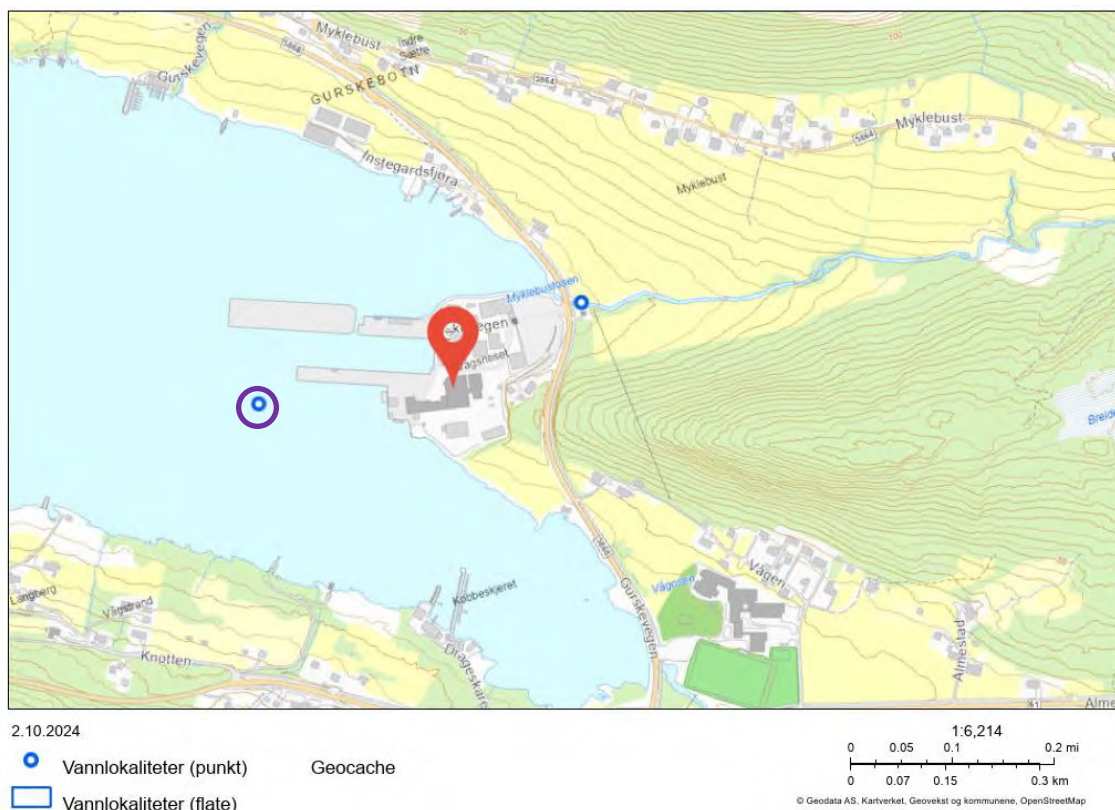
Figur 3. Lokalisering av tidligere prøvetatte sedimentprøvepunkter (lilla sirkel) /4/. Myklebust verft er vist med rød markør.

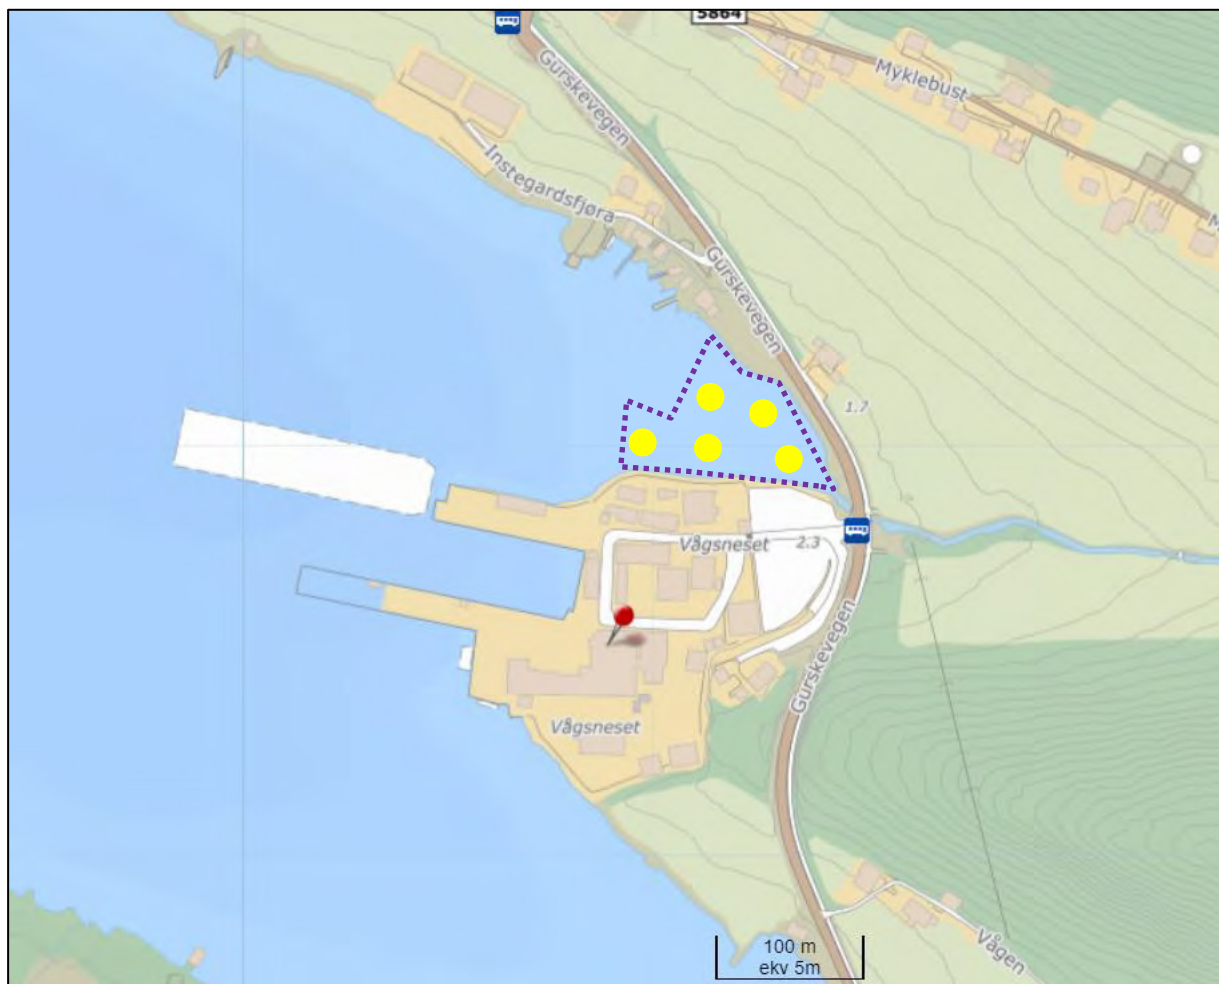
Figur 5 De 5 parallelle enkeltprøvene innenfor stasjonen er vist med gul sirkel. Stasjonen som dekker utfyllingsområdet, er vist med lilla stiplet linje.

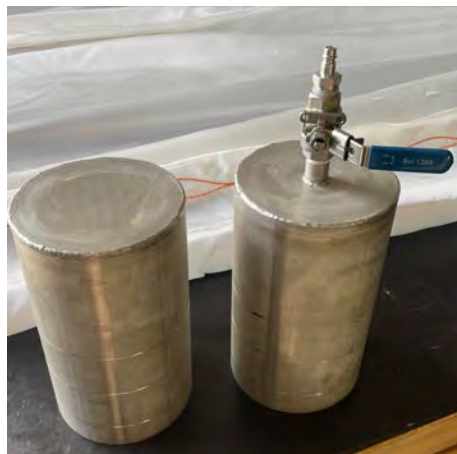
- a. Oppdriftslegeme: Ø102/150 Flexitex luftfylt slange. Oppdrift ca 8/17 kg/m.
- b. Siltgardin tekstil: Mia-tex PETW 80/80 eller tilsvarende 220 g/m<sup>2</sup>. Poreåpning 60 mikron.
- c. Bunntyngde: Galvanisert kortlenket kjetting, 1,75 -3,7 kg/m.
- d. Sammenføyning: Sydd med dobbelttrådet geotekstilsymaskin og doble sømmer. Flytelegeme og bunntyngde er sydd inn i gardinen
- e. Endeløsning: En ende på hver gardin har tett indre endelokk. En ende har gjennomføring med kuleventil påmontert CEJN luftkobling for luftfylling.

*Siltgardin prinsippskisse, bilde på endeløsninger.*

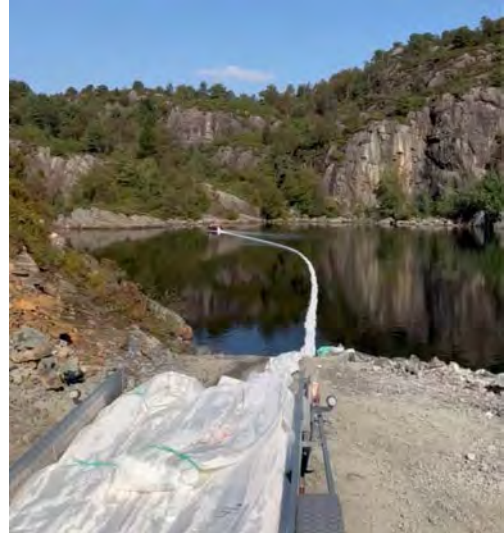
1. Plasser siltgardinen (på pall/henger/storsekk) ved sjøen nær ønsket lokalitet.
2. Koble til kompressor til enden med luftkobling.
3. Gardinen trekkes ut med båt, start på den enden som har blindflens.
4. Start luftfylling, anbefalt trykk 1,5 - 2 bar.
5. Gardinen vil nå flyte, og luftfylling kan fullføres.
6. Gardinen er samlet med tauløkker, når gardinen ligger i ønsket posisjon kappes disse tauløkkene og kjettingen vil falle til bunnen.
7. Ved montering av forankringer anbefales opphalerbøye på forankringen, slik at gardinen kan strammes opp ved å stramme opp forankringen.
8. Pass på at forankringspunkt i flyter er avlastet, så gardinen ikke trekkes under vann.

Anbefalt forankring: Galvanisert stål moring med bunnkjetting, 40 – 75 kg avhengig av forholdene. Forankring til bunnkjetting anbefales, med et tau fra anker til bunnkjetting som er lenger enn vanddybden slik at anker kan hales opp. Ved forankring i flyter, se forankringsskisse. Ensidig forankring er tilstrekkelig ved forankring på land i begge ender.

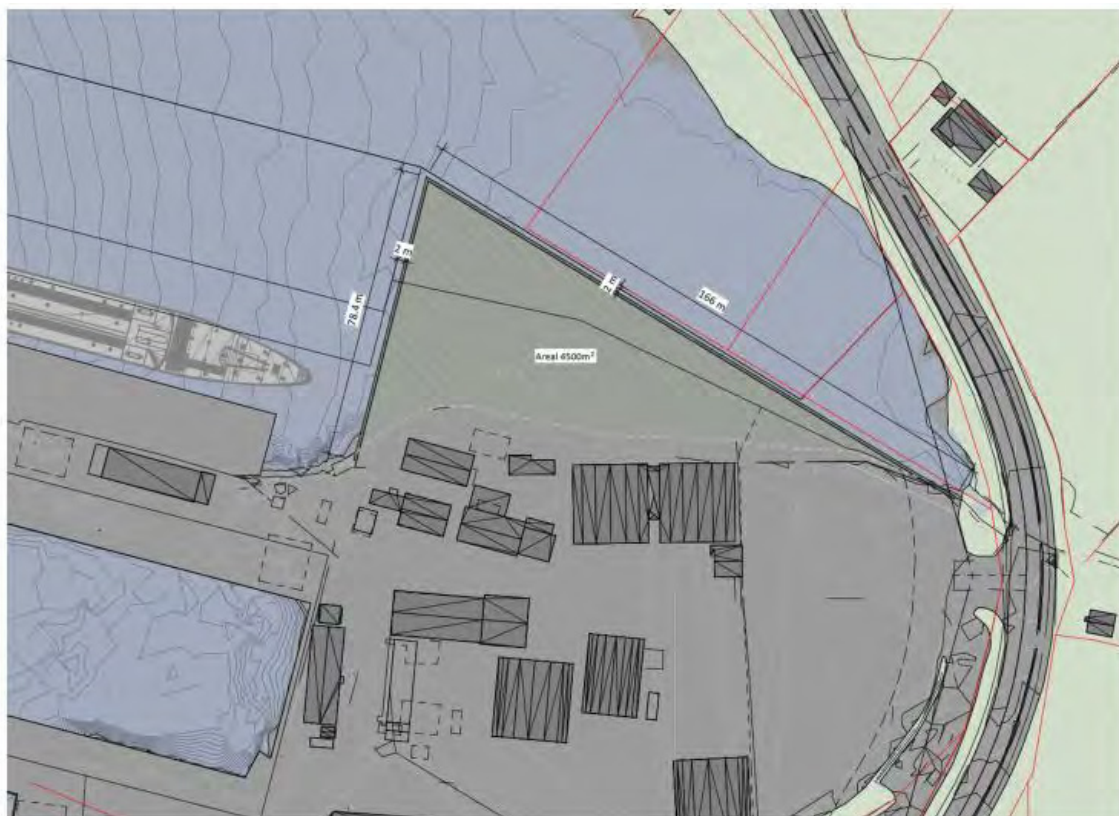
Figur 3: Utklipp fra tegning s1 A10 05 fra Sporstøl arkitekter, som viser planlagt utfylling.

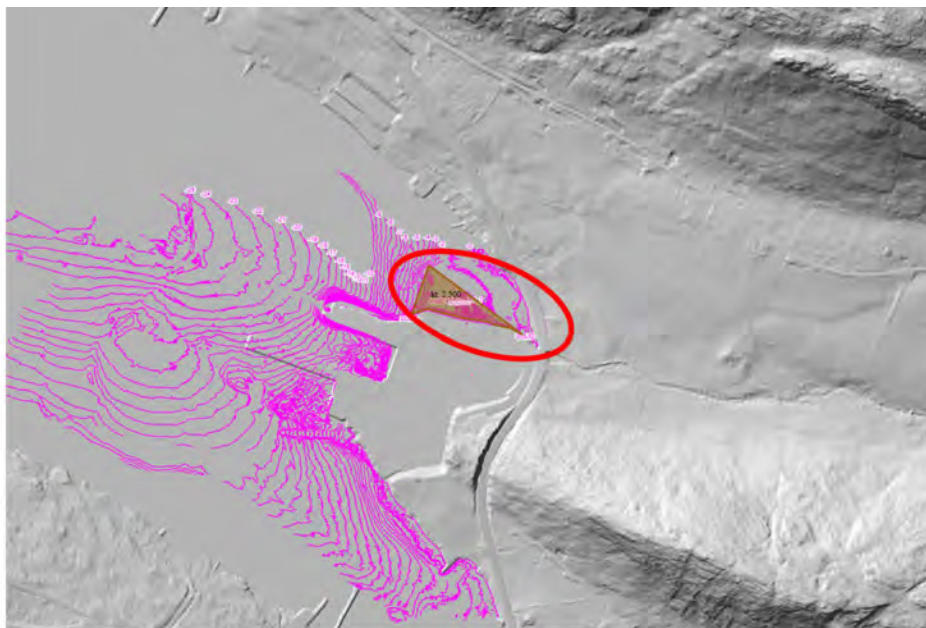
ERA Geo er tilsendt utført sjøbunnskartlegging fra oppdragsgiver. Topografisk kart med skyggerelieff er vist i figur 2.

**Figur 2:** Skyggerelieff med utført sjøbunnsinnmåling i rosa. Tiltakets plassering er markert med rød ring. Skyggerelieff er hentet fra Kartverket 7.11.2024)

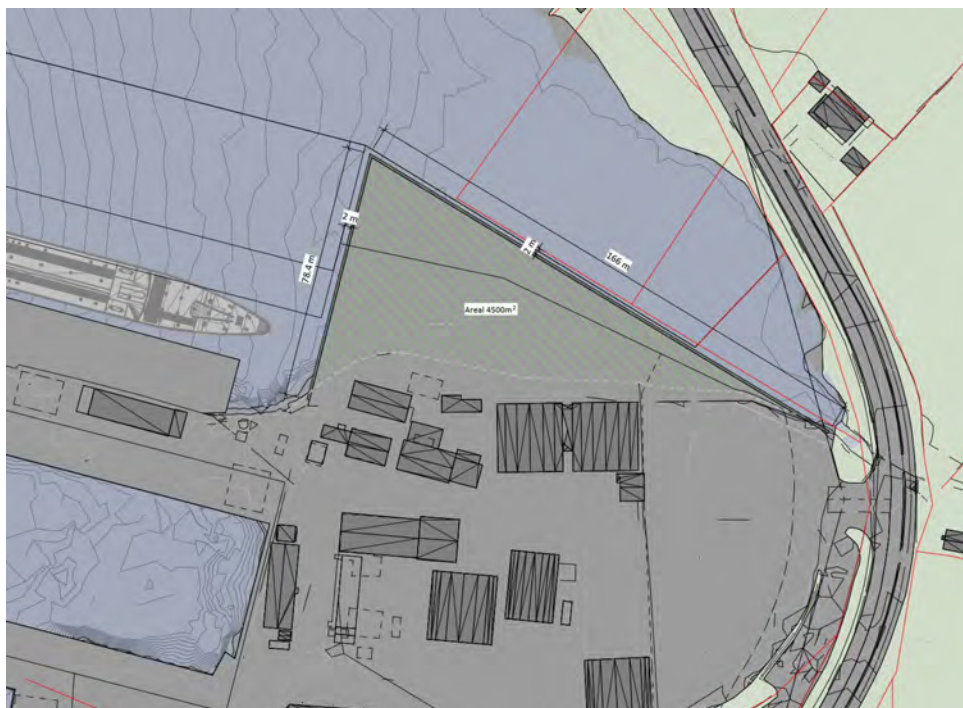
Det er angitt at høyden på endelig fylling er planlagt på kt. +2,5, og at skråningsfronten mot nordvest er tenkt som en natursteinsmur. Beskrivende bilde av tiltaket er vist i figur 4.

**Figur 4:** Utklipp som viser planlagt utfylling

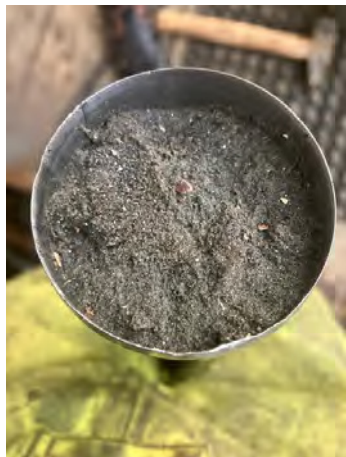
| Dybde<br>fra (m) | til (m) | Ventetid<br>(t) | Prøvenr. | Beskrivelse fra<br>felt | Kommentar | Bilder |
|---|---|---|---|---|---|---|
| 3,500 | 4,500 | 0,50 | L5TH | Sand, silt | | |

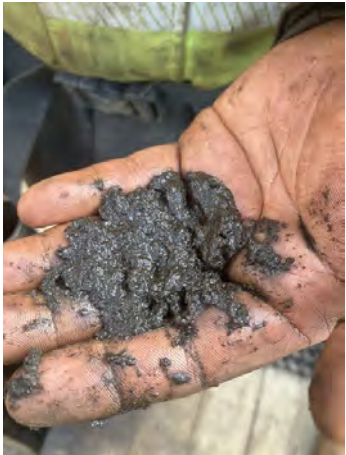
| Dybde<br>fra (m) | til (m) | Ventetid<br>(t) | Prøvenr. | Beskrivelse fra<br>felt | Kommentar | Bilder |
|---|---|---|---|---|---|---|
| 4,500 | 5,500 | 0,20 | L5TJ | Mudder ,<br>organisk , silt | | |

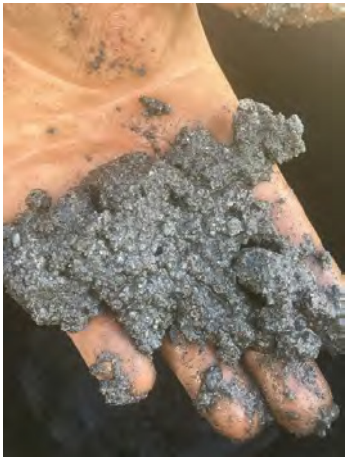
| Dybde<br>fra (m) | til (m) | Ventetid<br>(t) | Prøvenr. | Beskrivelse fra<br>felt | Kommentar | Bilder |
|---|---|---|---|---|---|---|
| 0,000 | 1,000 | | L5TD | Sand, grus,<br>småstein | | |

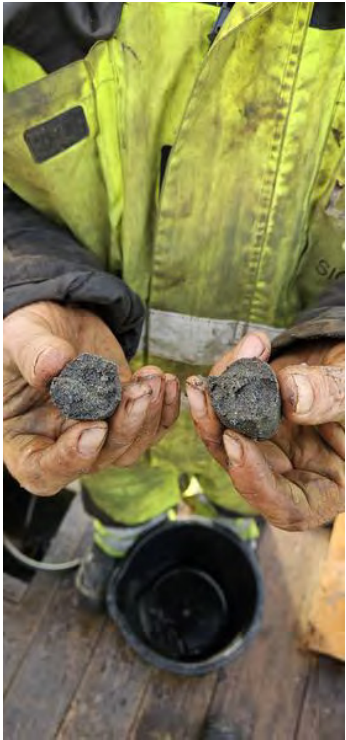
| Dybde<br>fra (m) | til (m) | Ventetid<br>(t) | Prøvenr. | Beskrivelse fra<br>felt | Kommentar | Bilder |
|---|---|---|---|---|---|---|
| 1,000 | 2,000 | | L5TE | | Sand og grus | |

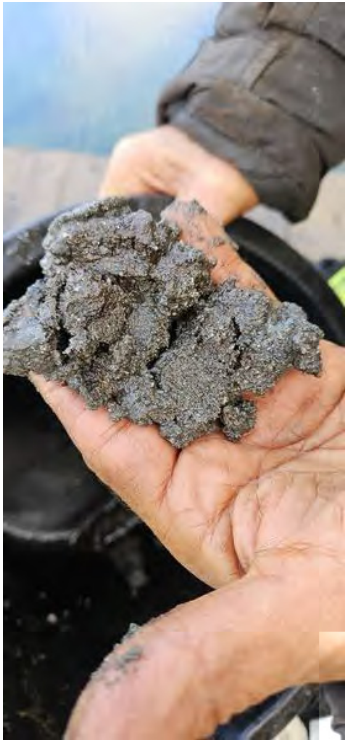
| Dybde<br>fra (m) | til (m) | Ventetid<br>(t) | Prøvenr. | Beskrivelse fra<br>felt | Kommentar | Bilder |
|---|---|---|---|---|---|---|
| 2,000 | 3,000 | | L5TF | | Sand og stein | |

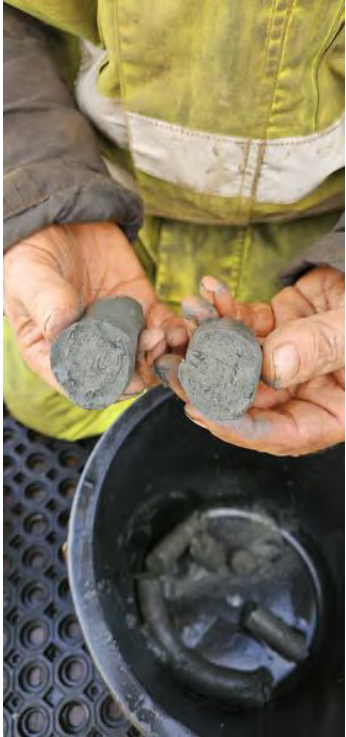
| Dybde<br>fra (m) | til (m) | Ventetid<br>(t) | Prøvenr. | Beskrivelse fra<br>felt | Kommentar | Bilder |
|---|---|---|---|---|---|---|
| 10,000 | 11,500 | | L5TG | | Silt/ sand | |

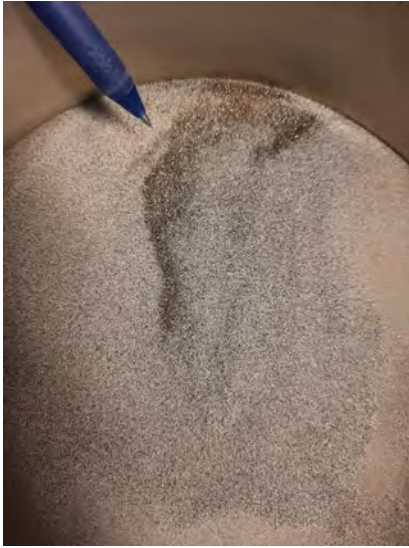
**Våtsikteanalyse: Humusholdig grusig SAND**

Organisk i sikt 75 µm

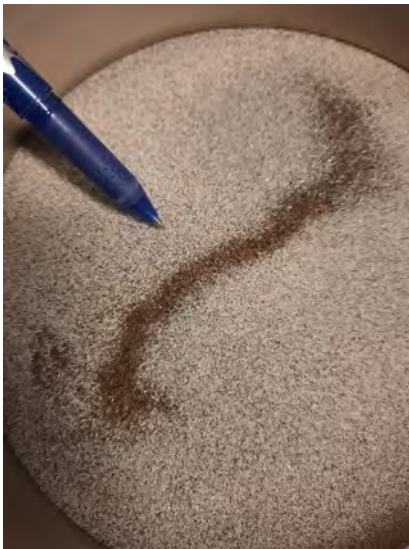
### **2.2.3 Posisjon E2: Prøve L5TF (Dybde 2,000 til 3,000 m)**

**Våtsikteanalyse: Humusholdig grusig SAND**

Organisk i sikt 125 µm

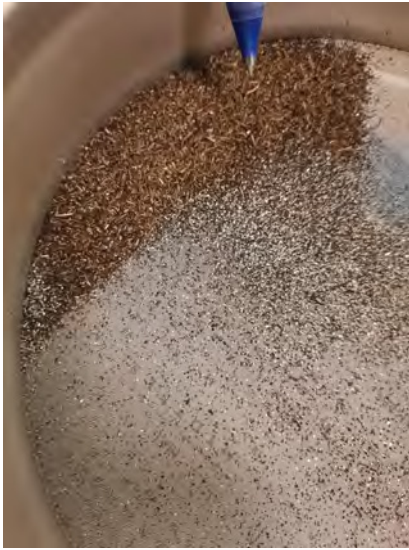
### **2.2.4 Posisjon E2: Delprøve L5TH-2 (Dybde 3,600 til 3,700 m)**

**Våtsikteanalyse: Sandig grusig TORV**

Mye organisk i sikt 250 µm

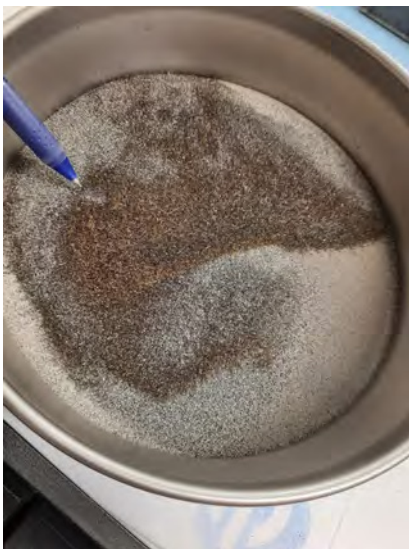
### 2.2.5 Posisjon E2: Delprøve L5TJ-4 (Dybde 4,730 til 4,850 m)

#### Våtsikteanalyse og hydrometeranalyse: Siltig sandig TORV

Mye organisk i sikt 125µm

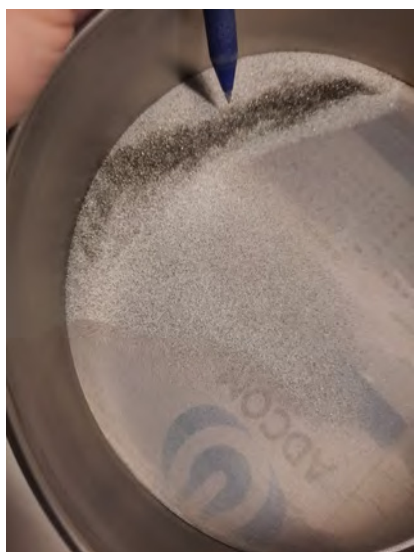
#### Våtsikteanalyse og hydrometeranalyse: Leirig SILT

Organisk i sikt 75µm

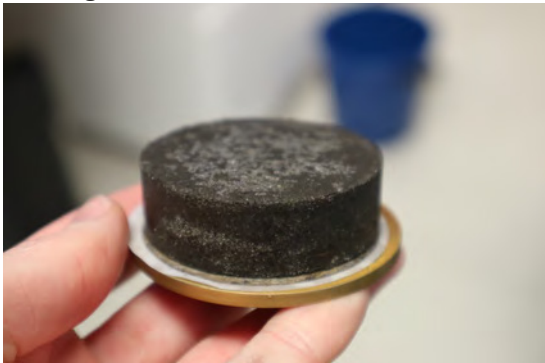
Misfarget kobberfilter etter endt forsøk, se bilde.

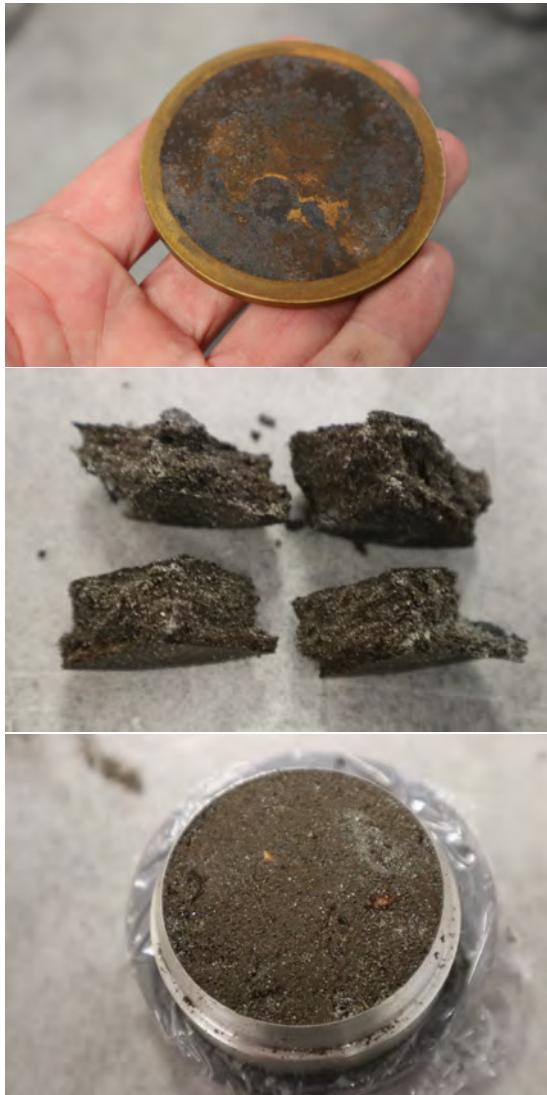
Prøven etter skjæring

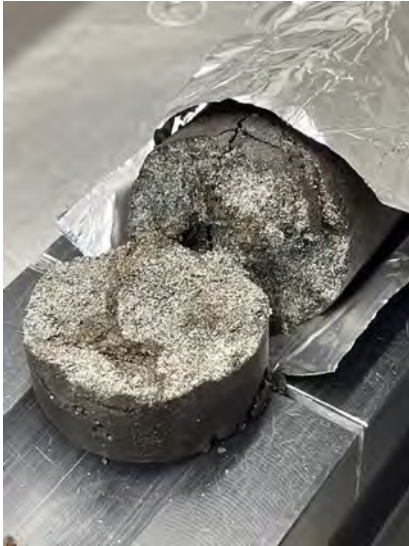
Finsandig Svarttorv H8 (Mørkebrun. Medium-organisk. Glimmer. Sterk lukt av organisk materiale, lukter råtten sjø. Enkelte trefibre. Flere sjikt med finsand.)

Sjikt med finsand

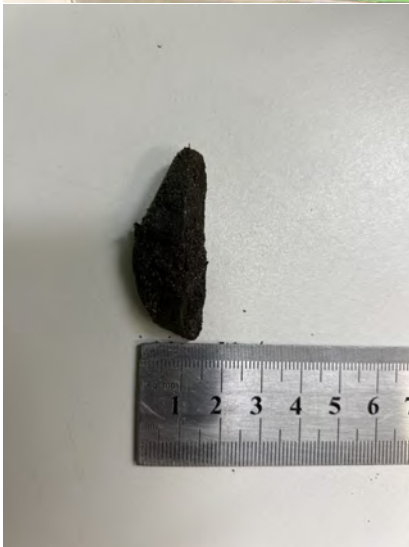
Fjernet gruskorn med diameter 15 mm før kjøring av forsøk, se bilde.

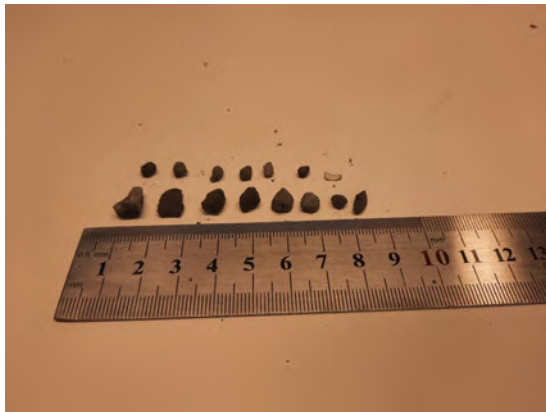
Fjernet gruskorn fra prøven før konusforsøk

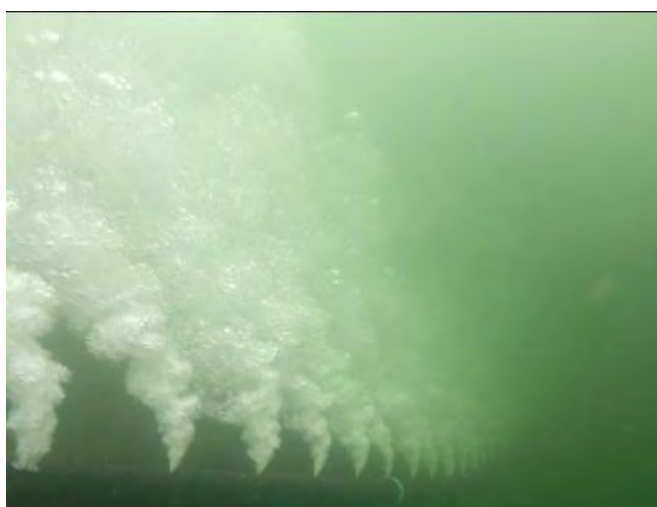
Gardinene består av 2 PE-rør, en diffusor øverst og et oppdriftsrør nederst. Rørene er festet sammen med betongfundament alternativt er det ene røret et rør med spesiell vektcape. Ved utlegging er oppdriftsrøret luftfylt og da flyter installasjonen. Den kan derfor monteres på land og fløtes ut på sjøen.

Den posisjoneres på plass og oppdriftsrøret vannfylles, installasjonen synker da i posisjon. Betongfundamentene er så tunge at installasjonen ikke flyter opp når det er luft i diffusoren, som har mindre diameter enn oppdriftsrøret. Når gardinen skal demonteres, fylles oppdriftsrøret og installasjonen flyter opp og kan slepes til land. Med dette systemet kan boblegardinen enkelt legges ut og flyttes med bare bruk av lettbåter og uten løftutrustning på sjøen.

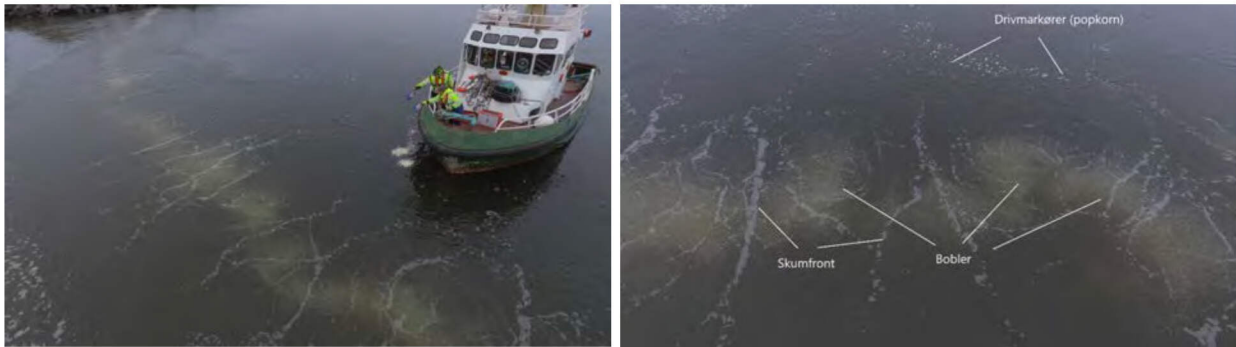
Overflatestrømmen vil også stoppe flytende forurensing. Bildene under viser et forsøk på en av Waens boblegardiner der en bruker popcorn som drivmarkører for å vise effekten. Drivmarkørene driver ikke over boblegardinen. Vind kan påvirke de letteste objektene mer enn strømmen, så disse kan blåses over boblegardinen.

Bilde fra Drammen havn, Waens boblegardin 1,2 l/s/m.

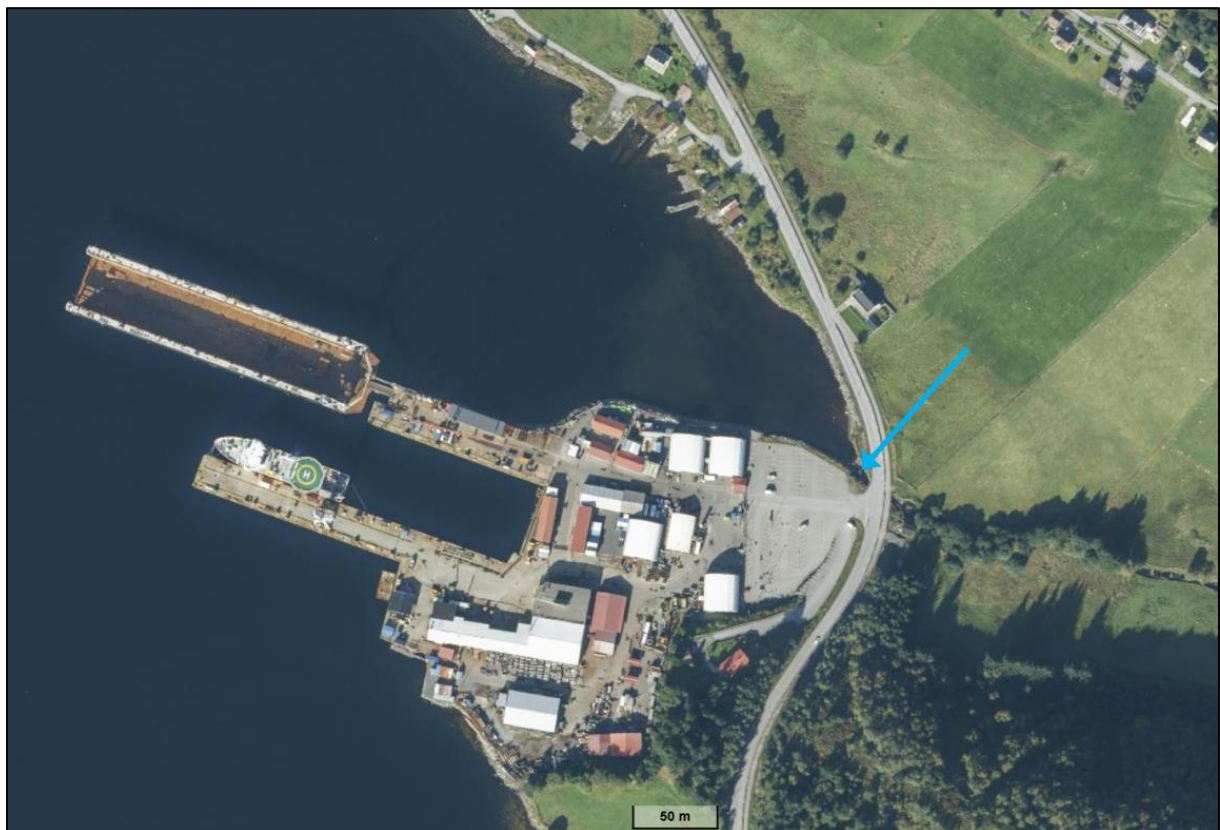
**Figur 1.** Flyfoto av Myklebust Verft fra år 2023 ([www.norgeskart.no](http://www.norgeskart.no)). Utløpet av Myklebustelva er vist med blå pil. I 2025 ble utfyllingen utvidet mot nord (se **Figur 2** og **3**).

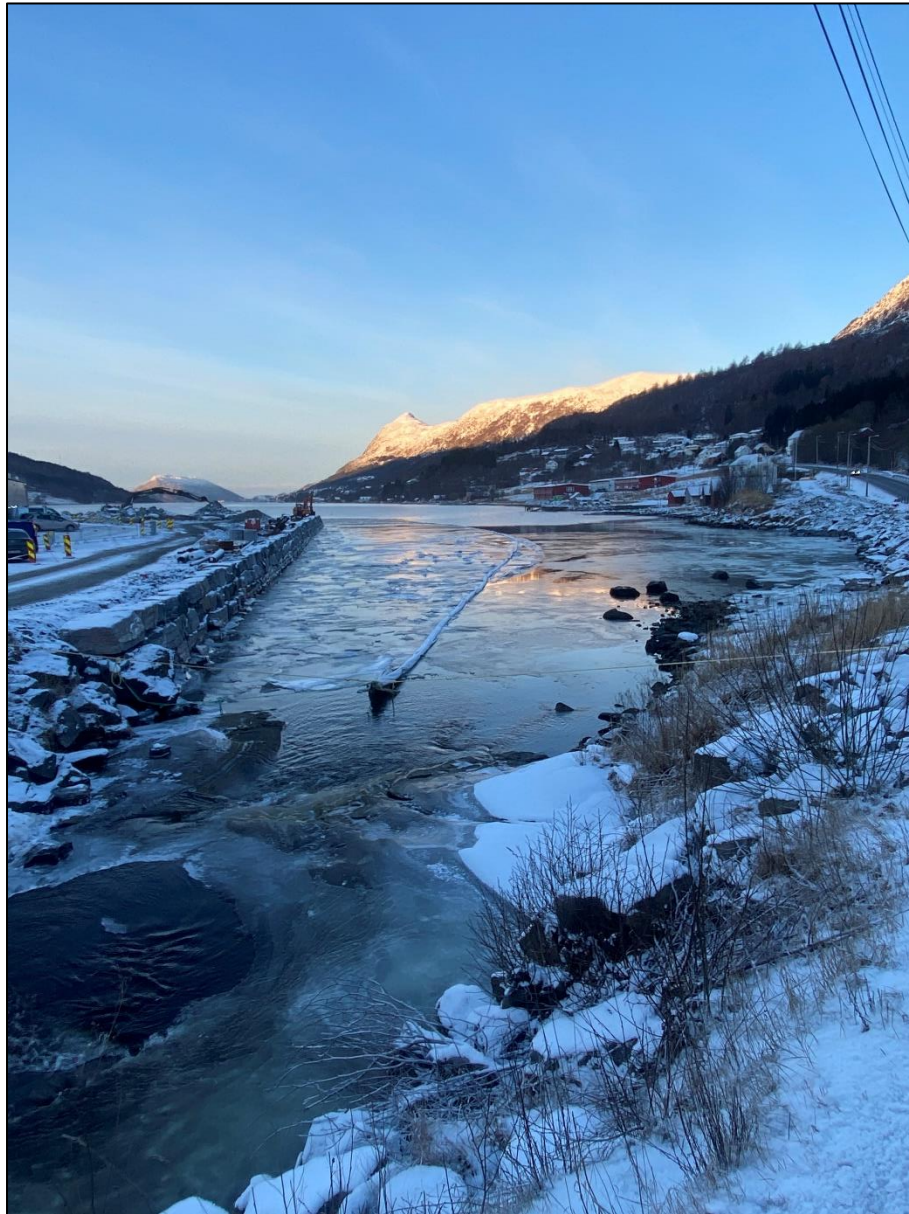
**Figur 3.** Utløpet av Myklebustelva, sett fra bilveien. Den nye utfyllingen vil komme til høyre i bildet, og innerste bro mellom ny og eksisterende fylling vil komme omtrent ved enden av muren til venstre i bildet. Foto: Julia Zahl

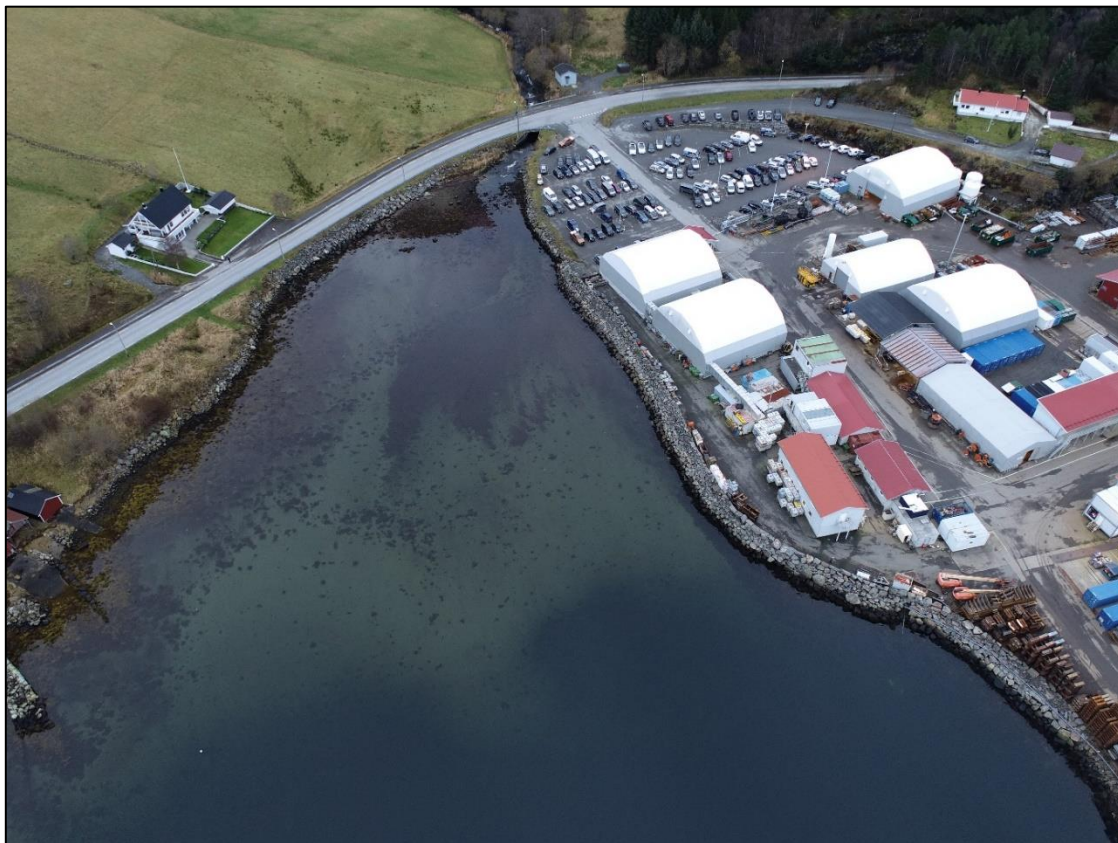
**Figur 4.** Dronebilde av Myklebustosen tatt 06.11.2024, som viser sjøbunnen i området som skal fylles ut. Merk at fyllingen til høyre i bildet ble utvidet i 2025 etter at dette bildet ble tatt (se **Figur 2**).

Arealet som skal fylles ut er relativt grunt. Sjøbunnen i utfyllingsområdet er delvis formet av Myklebustelva, som har transportert sand og grus ut i sjøen. Bunnen består av mye sand, grus og en del stein, med tang både i tidevannssonen og på stein lenger ute (**Figur 4**). Nærmest elvemunningen er det sannsynligvis et brakkvannsområde, hvor saliniteten øker med økende avstand fra elvemunningen.
