► **Hjelmås dekkdeponi**

Miljøundersøkingar, risikovurdering og tiltaksplan

Oppdragsnr.: **52209304** Dokumentnr.: **003** Versjon: Dato:

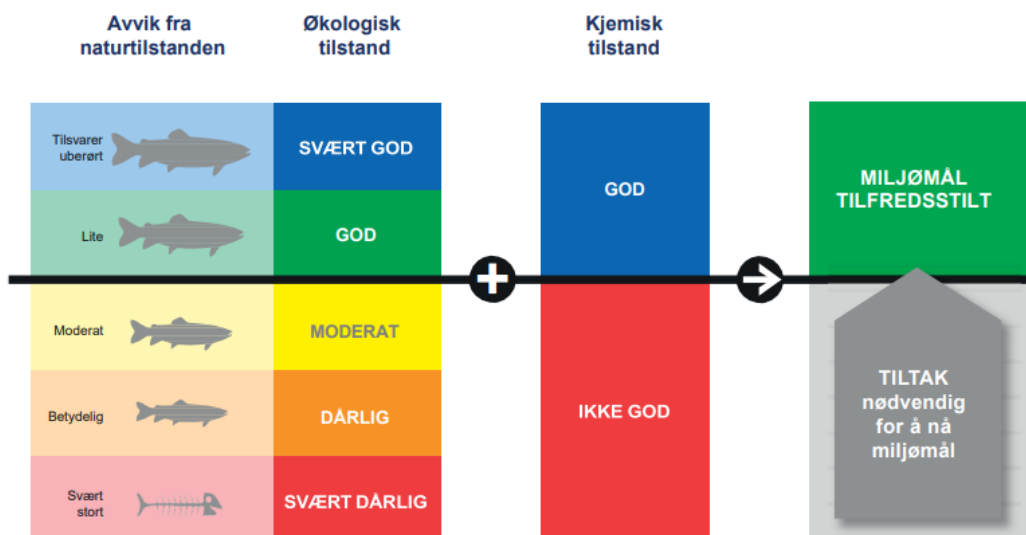
Figur 4 Klassifisering av miljøtilstand og miljømål i Vassdirektivet og den norske vassforskrifta. Lovverket forutset at tilstanden i vassførekomstar skal beskyttast mot å bli svekka, forbetrast og gjenopprettast med sikte på at dei skal ha minst god økologisk og god kjemisk tilstand.

Miljømålet for kjemisk og økologisk tilstand i vassførekomst «Helles-, Eikangervåg» er satt til «god» i løpet av perioden 2022-2027 [1]. Vassdirektivet og den norske vassforskriftas klassifisering av miljøtilstand og miljømål er vist i figur 4.

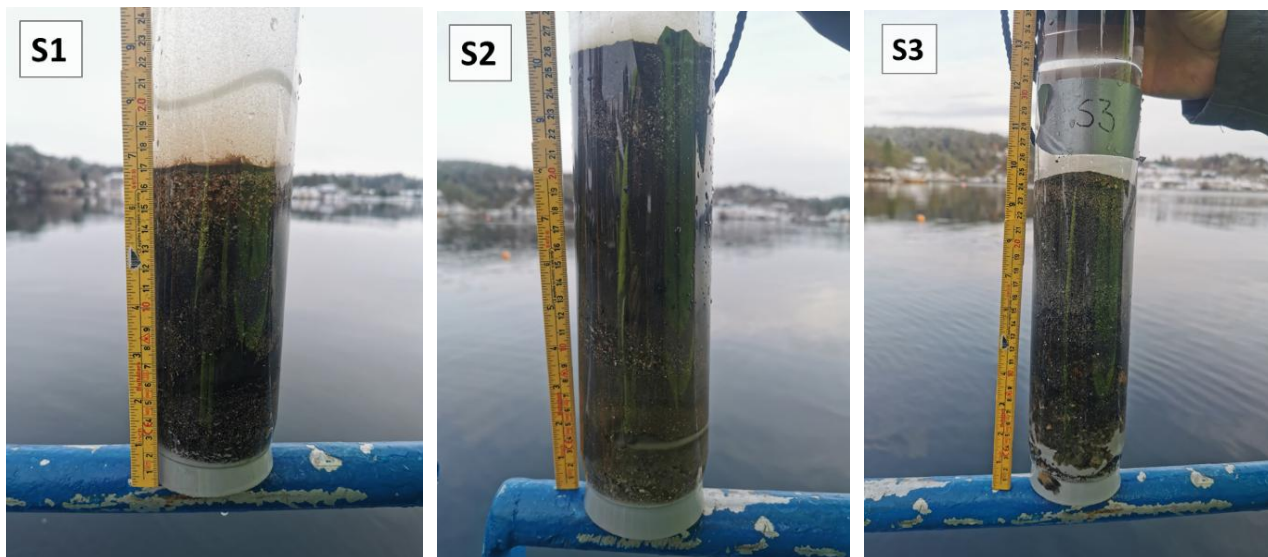
Figur 10 Bilete av kjerneprøver frå prøvestasjon S1, S2 og S3 kring Hjelmås dekkdeponi.

Bilder av undersøkte sedimentprøver ved deponiet (S1-S3) er vist i figur 10.

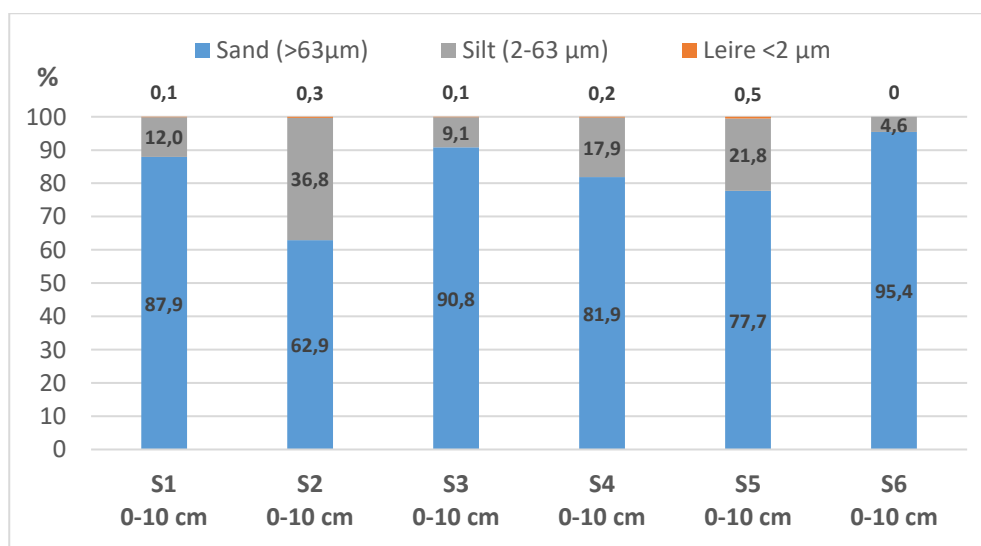
Figur 11 Kornfordeling i sedimentprøver (0-10 cm) ved Hjelmås dekkdeponi (S1-S6).

Kornfordeling og innhald totalt organisk karbon (TOC) i undersøkte sedimentprøver kring deponiet er vist i h.v. figur 11 og figur 12. Sjøsedimenta (0-10 cm) består i hovudsak av sand (63-95 %), noko silt (4,5-37 %) og lite leire (<0,5 %). Organisk innhald (TOC) varierer mellom 1,8-13 %. Høgst andel av silt og TOC er påvist i sedimenta som ligg like i yttergrensa til deponiet i aust (S2). Tildekkingslaget som er lagt over vestleg del av deponiet inn mot land, prøvepunkt S6, har høgst innhald sand.

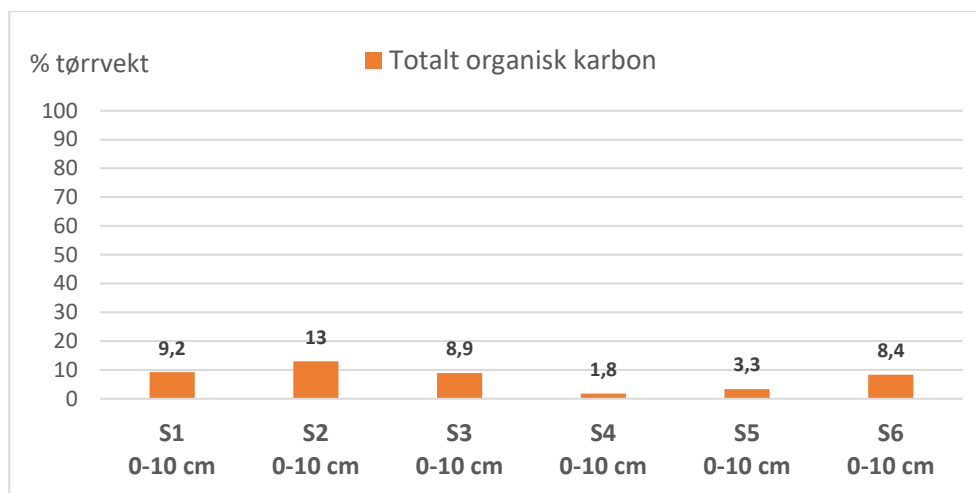
Figur 12 Innhold totalt organisk karbon (TOC) i sedimentprøver ved Hjelmås dekkdeponi (S1-S6).

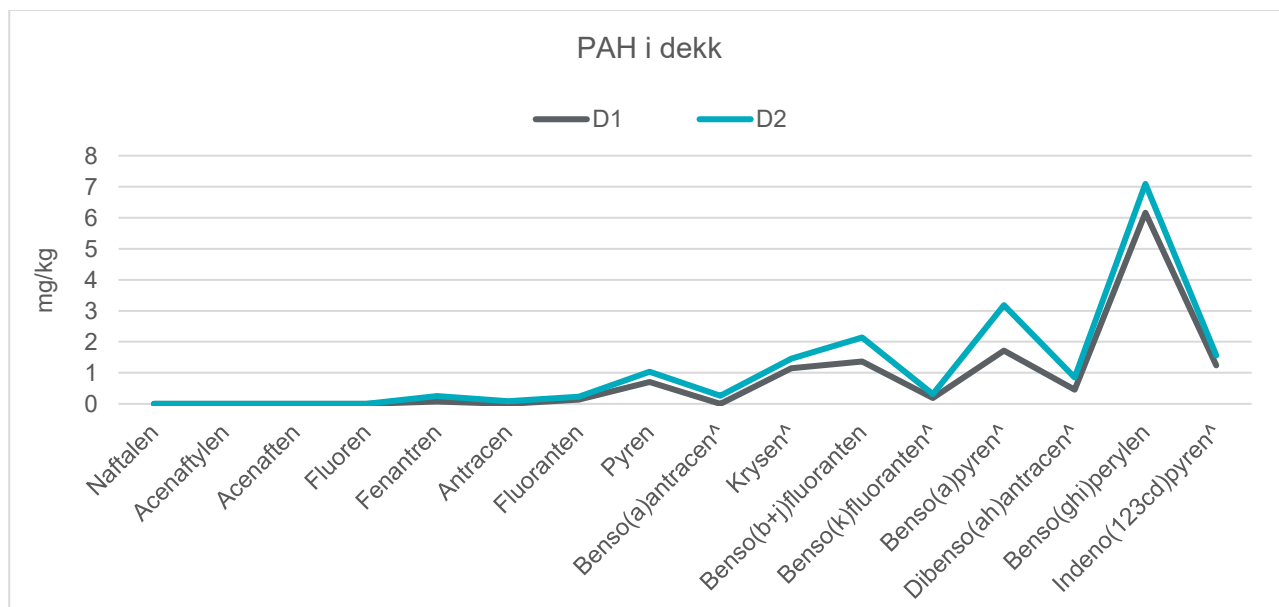
Figur 14 Mengdefordeling av 16 PAH-forbindingar i undersøkte dekk frå deponiet (D1 og D2).

Mengdefordelinga av dei 16 PAH-forbindingane (PAH-profila) i dekk og sedimenta kring deponiet er framstilt i h.v. figur 14 og figur 15. PAH-profila er nokså like mellom kvart dekk (D1 og D2), og mellom kvar sedimentprøve (S1-S5). Men det er nokså stor skilnad mellom profila til h.v. dekk og sedimenta. Dette viser spesielt godt med dei låge verdiane av fenantren og fluoranten i bildekk, og dei høge konsentrasjonane av dei same PAH-ane i sedimenta. Skilnaden er kjem også fram i dei høge verdiane av benzo(ghi)perylene i bildekk og dei relativt låge verdiane i sedimenta. Resultata frå denne samanlikninga tyder på at det er andre kjelder enn bildekk i deponiet som har ført til dei høge PAH-konsentrasjonane i sedimenta. Dette vert også støtta opp med at sedimenta ved småbåthamna og referanseprøva har nokså like PAH-profilar som sedimenta kring deponiet.

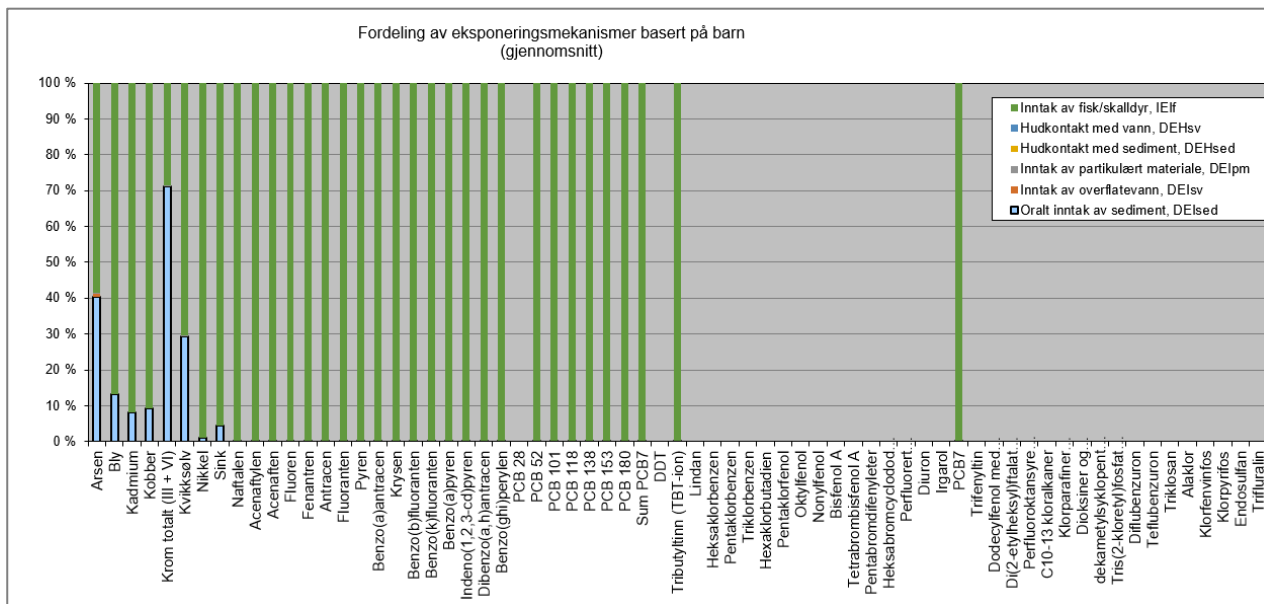
Figur 17 Fordeling av eksponeringsmekanismer basert på kor utsette barn er for forureininga.

Forureininga kan spreia frå sediment til menneske via mange spreingsveggar. Figur 17 og figur 18 viser at dei spreingsvegane som fører til mest risiko er inntak av sjømat og oralt inntak av sedimentet.
