# Søknad Hjelmås dekkdeponi

## Fjerning av dekk og tildekking av sjøbotn

Søknad om løyve til fjerning av deponerte dekk i sjø og påfølgande tildekking av sjøbotn ved Hjelmås kai, Alver kommune.

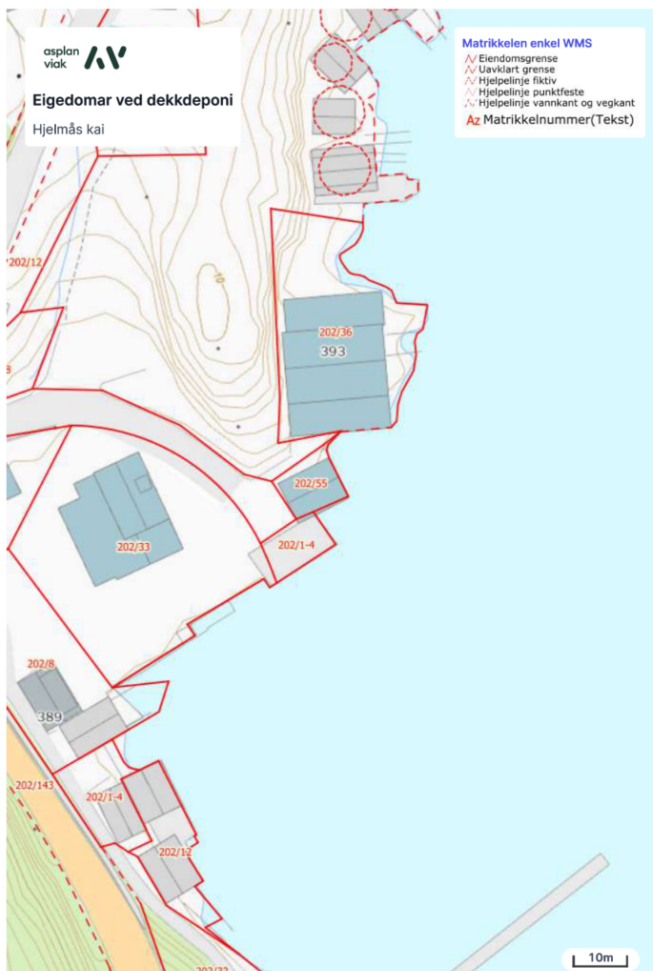
Figur 3-1 Matrikkeldata vist i kart, AV kartet.

Tiltaket er i sjø og rører ikkje ved landareal på spesifikke eigedomar. Tiltaket vil likevel, noko avhengig av korleis arbeidet vert utført av entreprenør, truleg kunne påverke eigedomane 202/36, 202/55, 202/1-4 og 202/33.

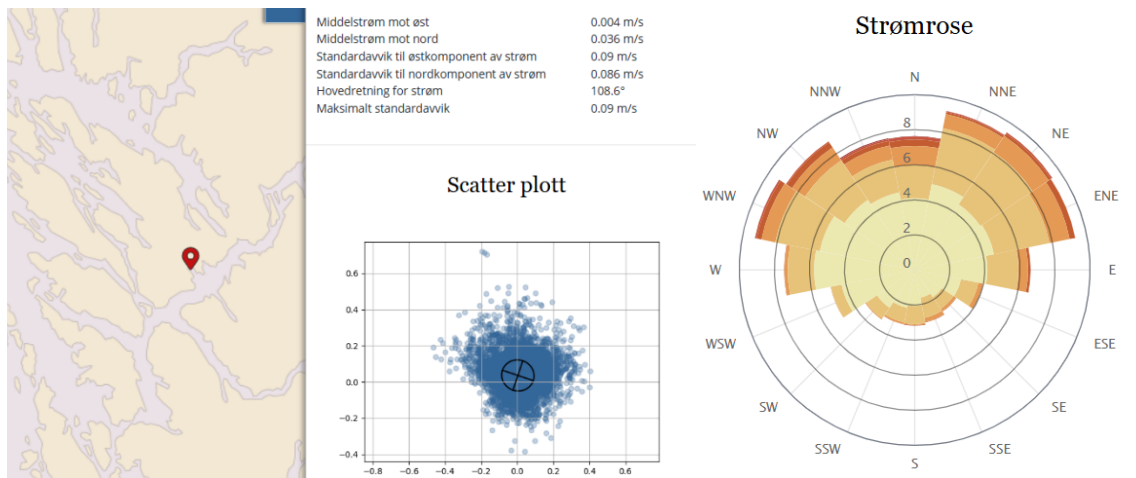
Figur 3-3 Scatterplott og Strømrose frå Strømkatalogen [3].

Dei lokale straumtilhøva ved Hjelmås er vurderte som moderate til svake. Tilgjengelege data viser ein låg middelstraum, med hovudretning mot nordaust og aust, og ei viss spreining i straumretning (sjå figur med straumrose og scatter-plot). Dette indikerer at vassmassane i området generelt har avgrensa transportkapasitet, men med variasjonar knytt til tidevatn og lokale forhold. Sjølv moderate straumar kan bidra til spreining av partiklar dersom sediment vert virvla opp, og det er difor naudsynt med avbøtande tiltak.

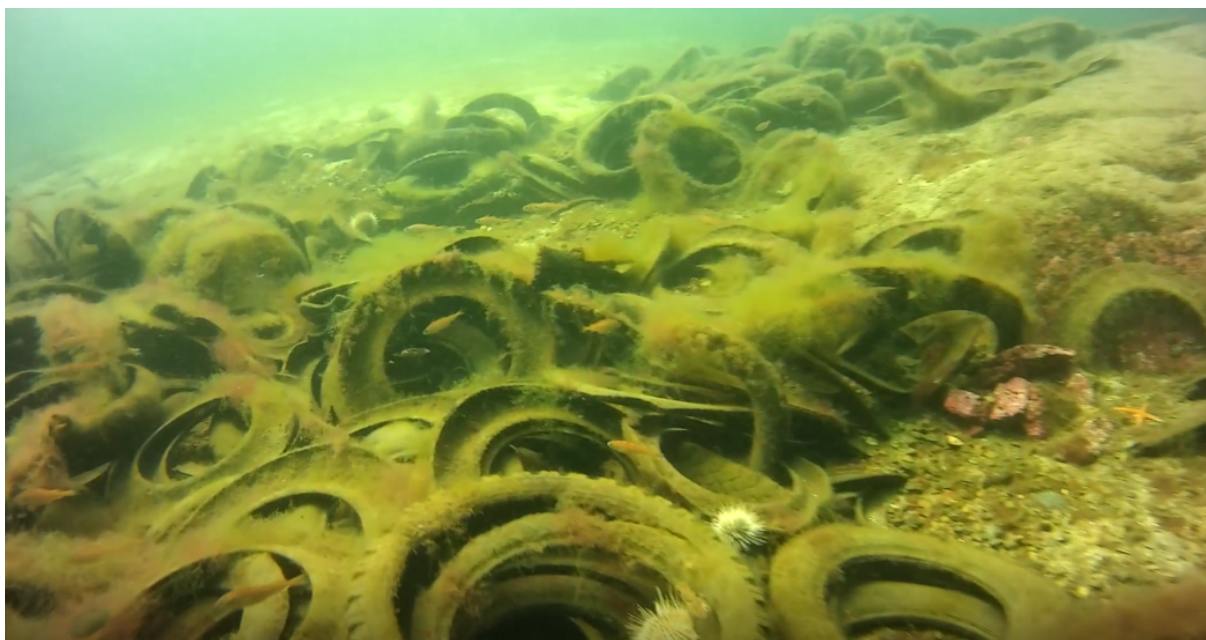
Figur 4-2 Dykkarbilete av dekkdeponiet som synar fisk blant dekk.
