MUDRING, DUMPING OG UTFYLLING I SJØ OG VASSDRAG

Søndre gate 36, Stokmarknes - Utfylling

Miljøundersøkelse av sjøbunnsedimenter

DOKUMENTKODE: 712227-RIGm-RAP-001

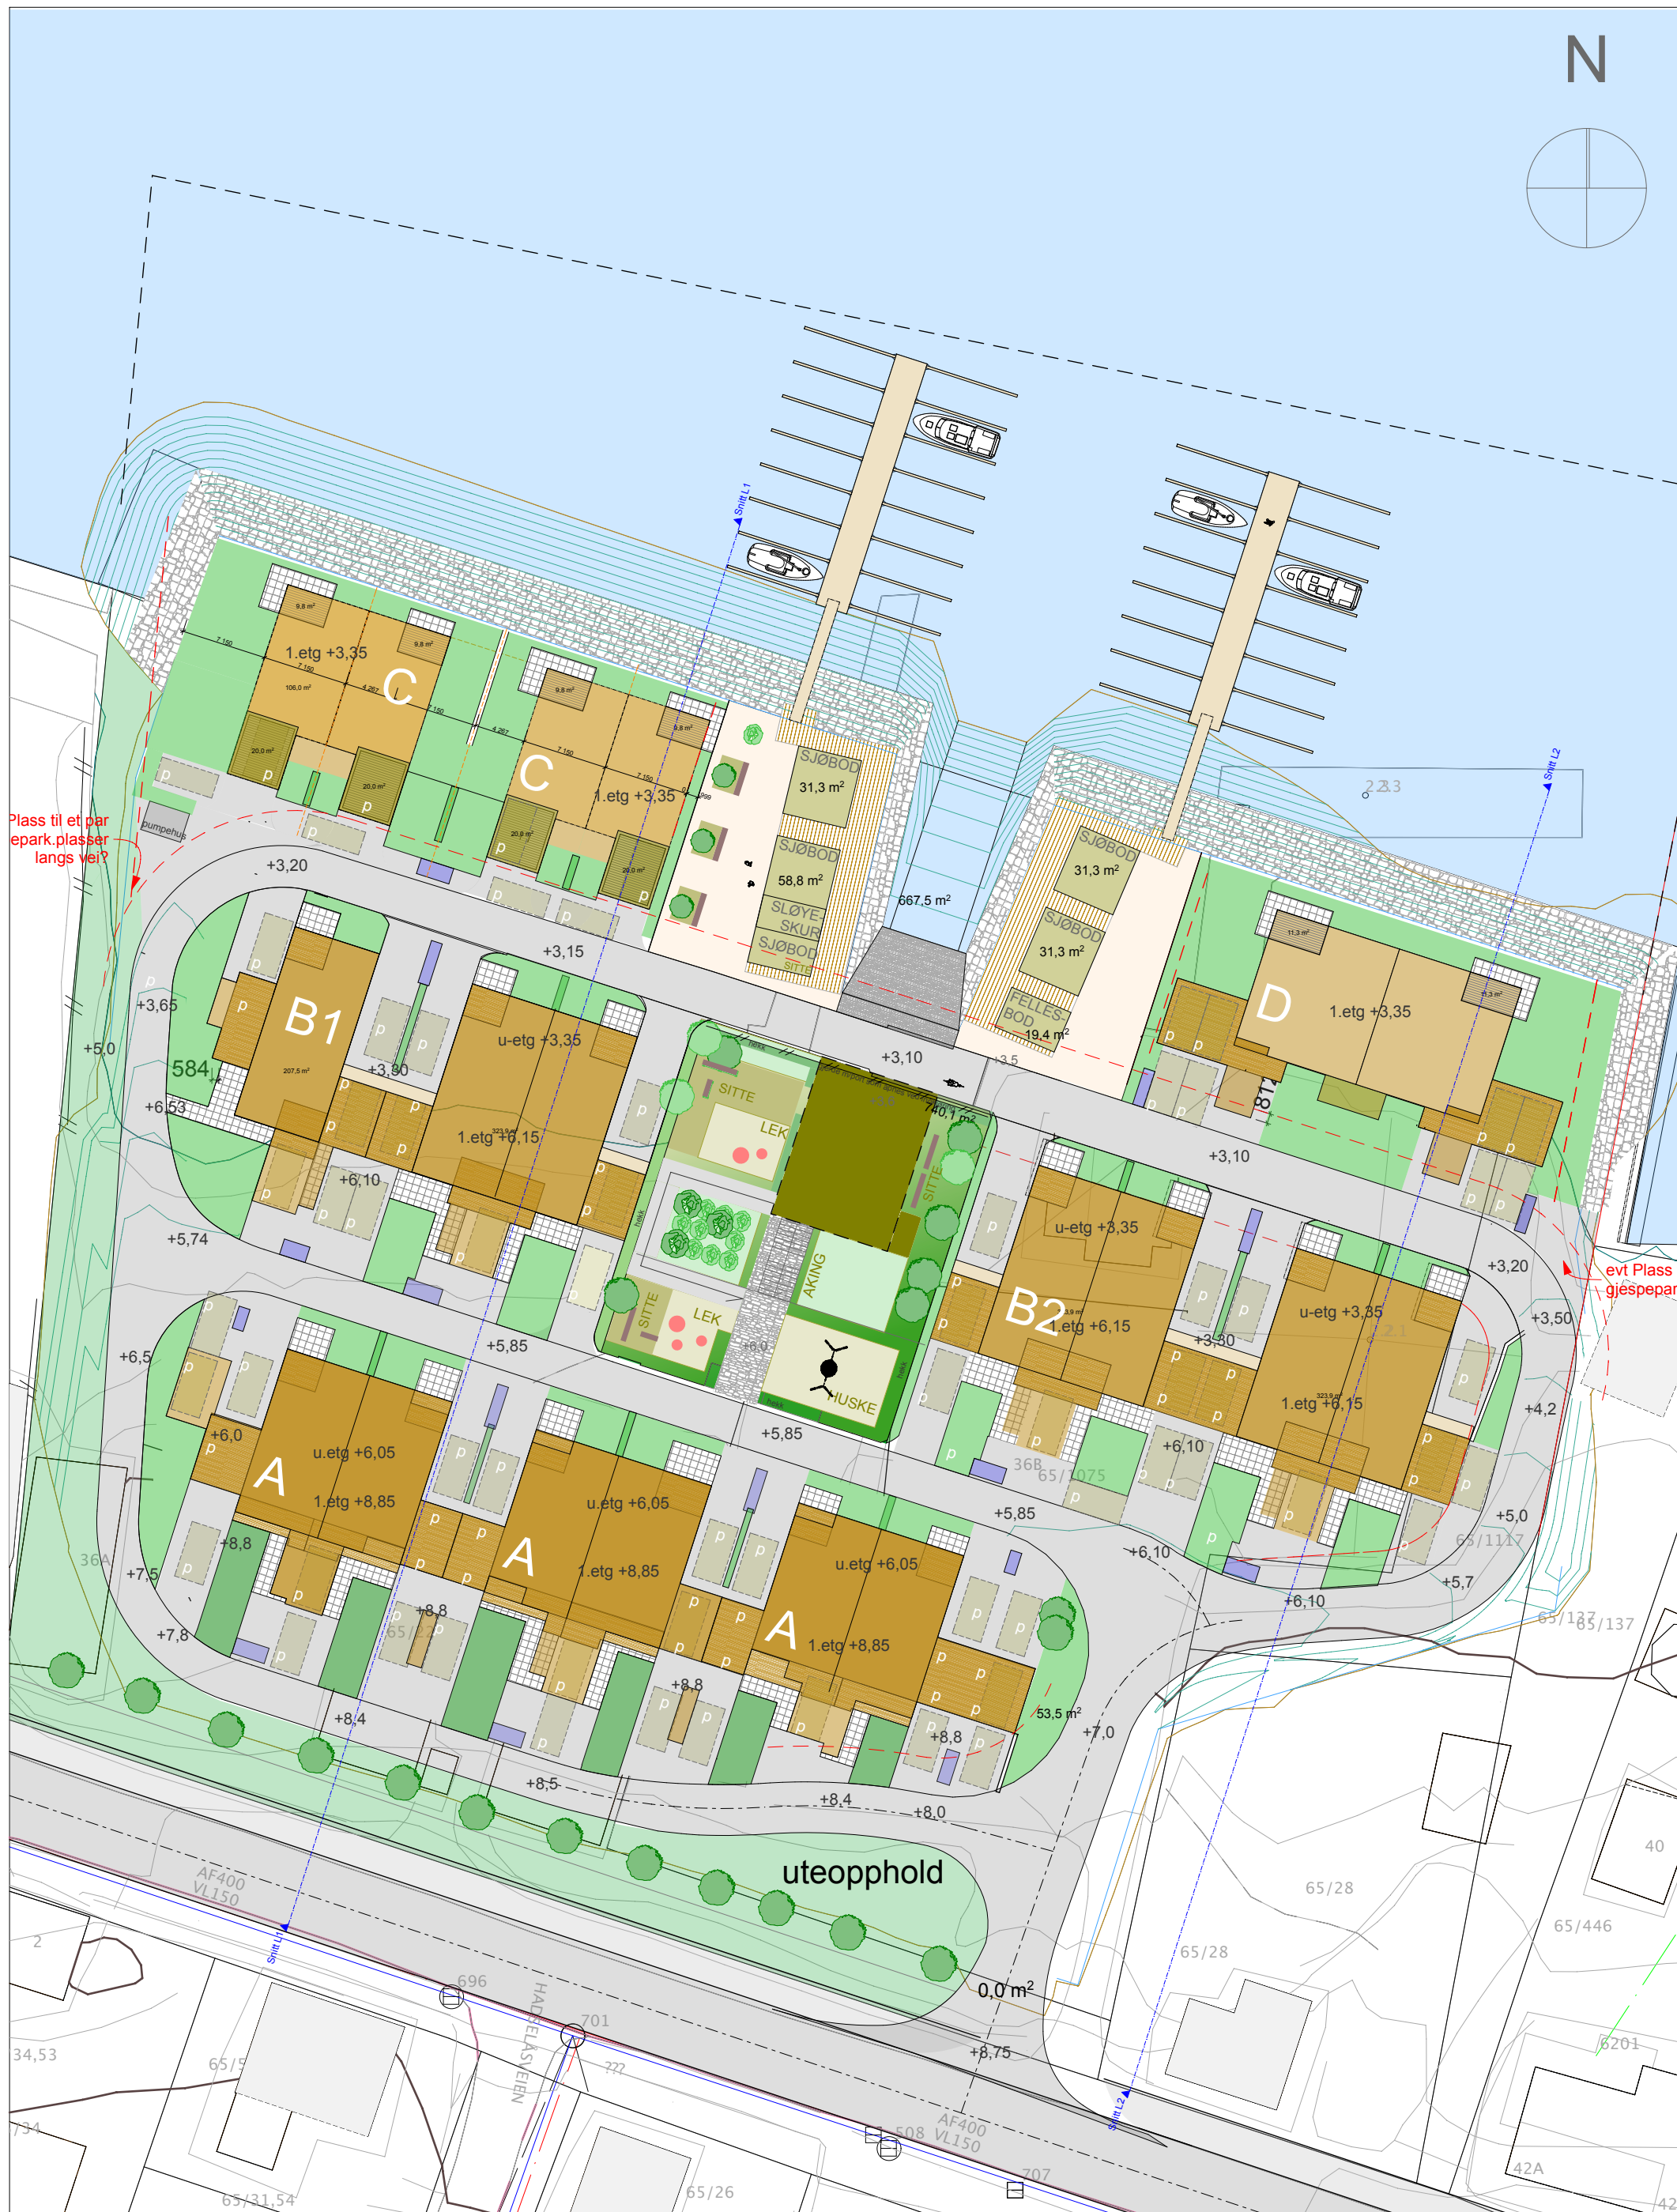
Situasjonsplan 1:500

Situasjonsplan, fyllingsplan og tverrprofiler

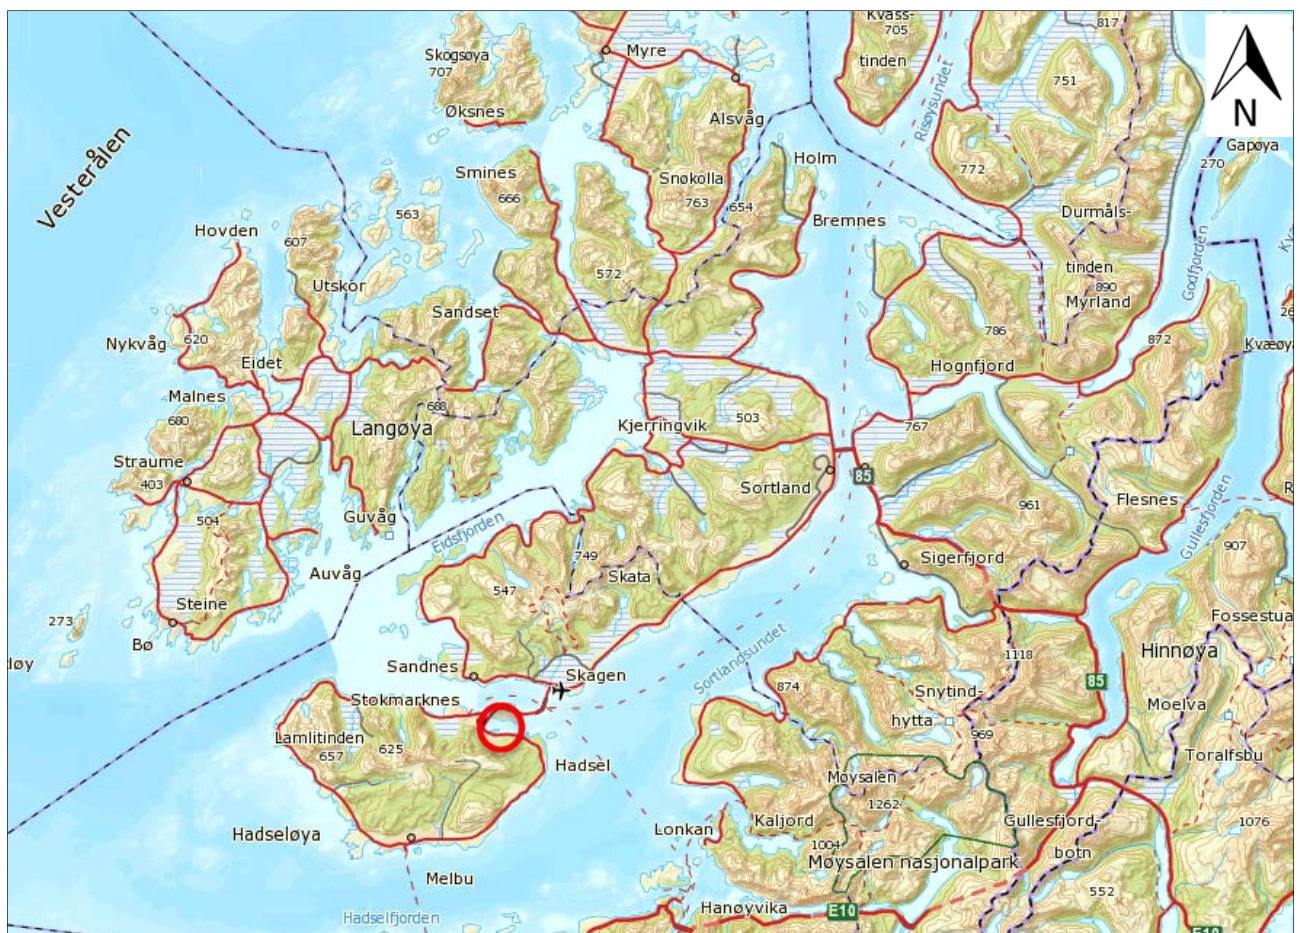
Figur 2-1: Stokmarknes, Hadsel kommune. Markering viser undersøkt område ved Søndre gate 36. Kartkilde: Norgeskart.no.

Området som planlegges utfyllt ligger i Hadsel kommune i Nordland, se Figur 2-1.

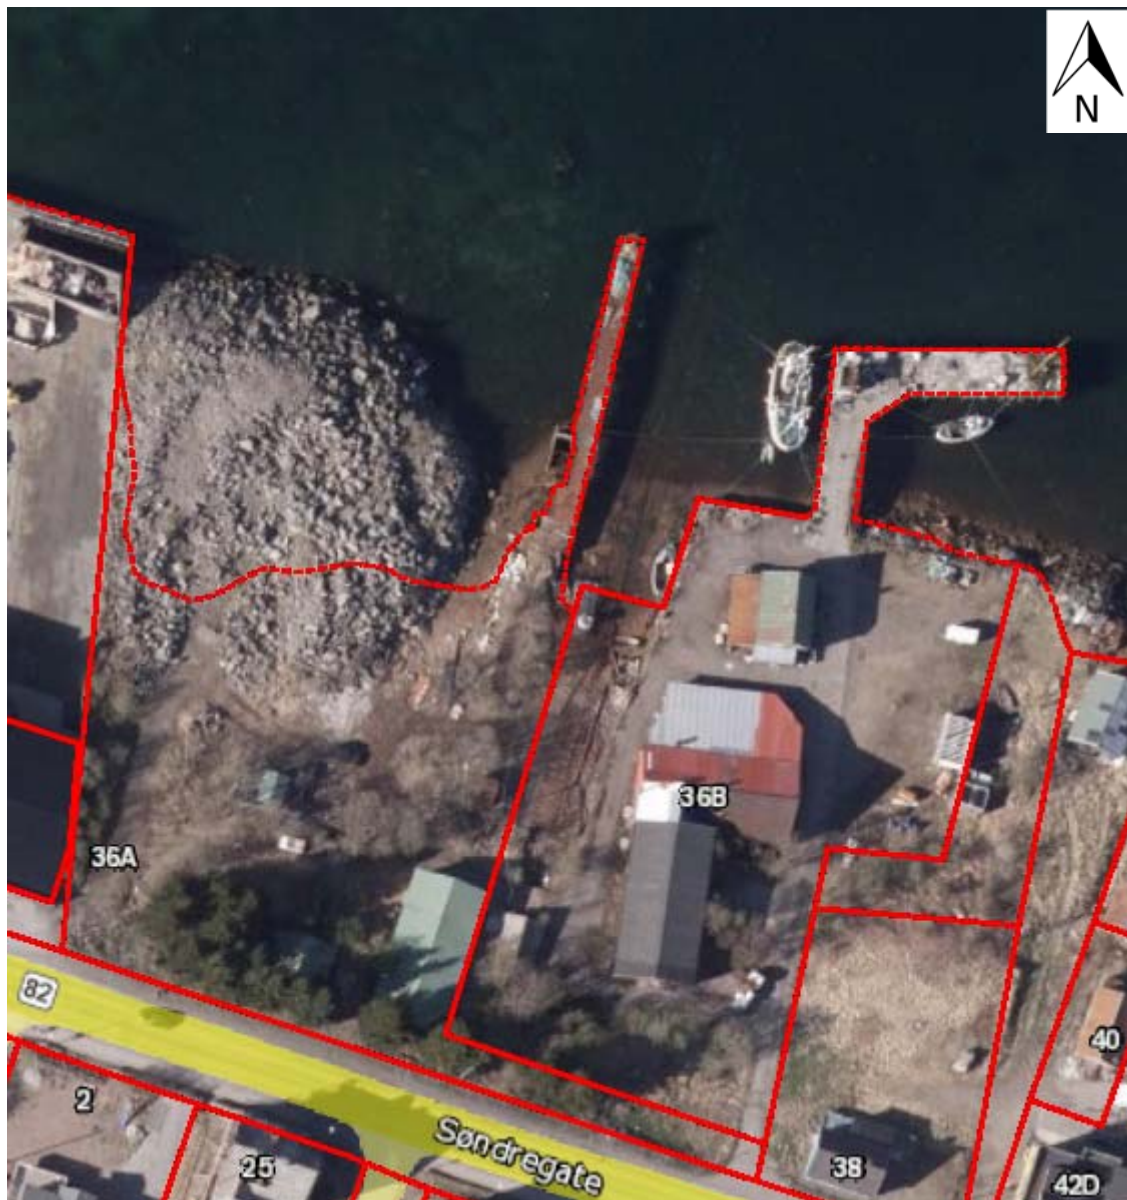
Figur 2-2: Søndre gate 36 i Hadsel kommune. Det er eksisterende fyllinger i sjø på øst- og vestsiden av tomten. Båtslipp, kai og bygninger på eiendommen er fjernet. Kartkilde: Arcgis.

Det er tidligere utfyllt på både vest- og østsiden av eiendommen i Søndre gate 36, mens området i midten er ikke fylt ut, se Figur 2-2. Området er blitt benyttet til industri og havnerelaterte aktiviteter. Det har vært båtslipp, mekanisk verksted og sagbruk på eiendommen ut ifra opplysninger gitt fra Hadsel kommune.
