## SØKNADSSKJEMA FOR MUDRING, DUMPING OG UTFYLLING I SJØ OG VASSDRAG

# Seir AS - Grytastranda

Miljøgeologisk undersøkelse av sedimenter

**DOKUMENTKODE:** 10263889-RIGm-RAP-001

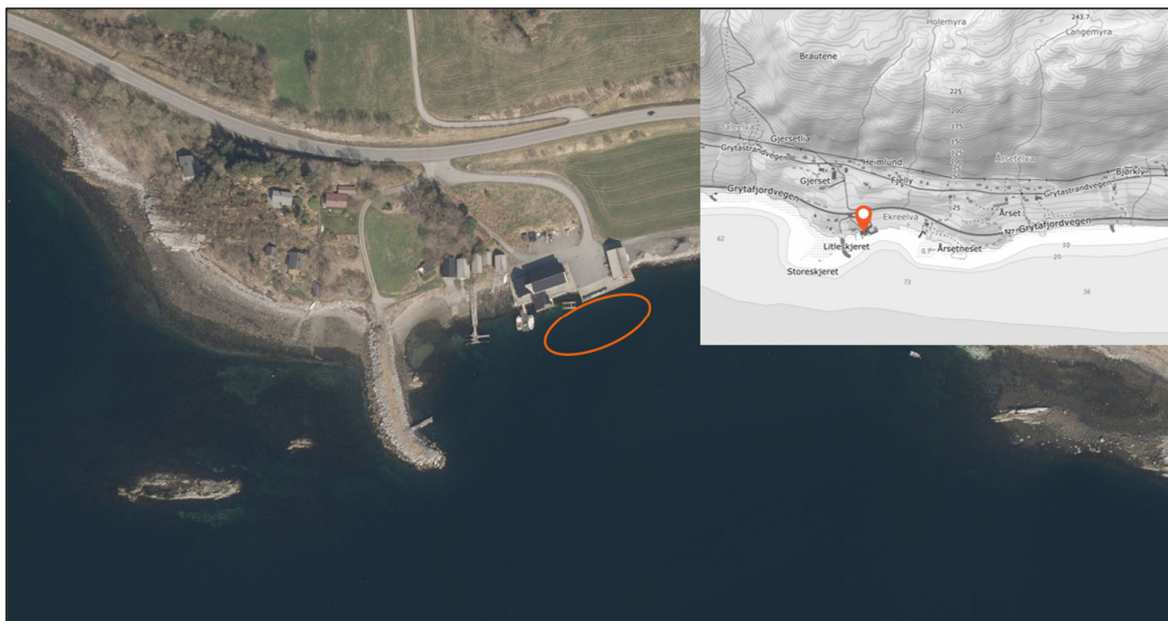
Figur 1-1. Flyfoto over Seir AS på Haram. Beliggenhet er vist med rød pil på kartet. Området planlagt for mudring er vist med rød sirkel. Kilde: Geodata.

Mudringen planlegges langs dagens kaianlegg ved gnr./bnr. 468/14 i Haram kommune. Beliggenheten er vist i Figur 1-1.

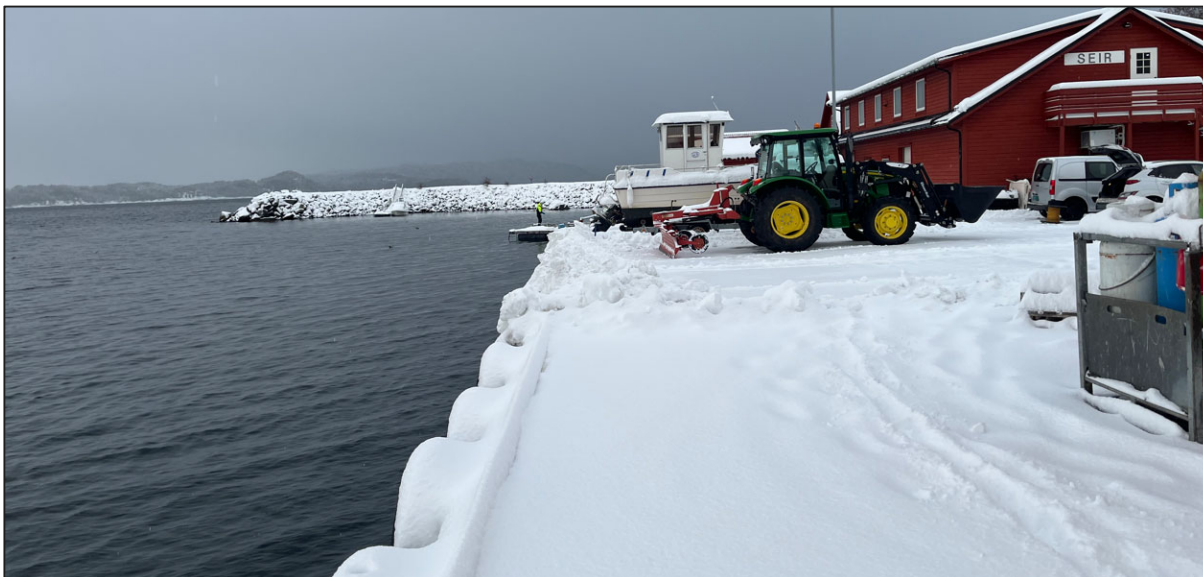
Figur 1-2 Kaiområdet. Bildet er tatt i retning vest.

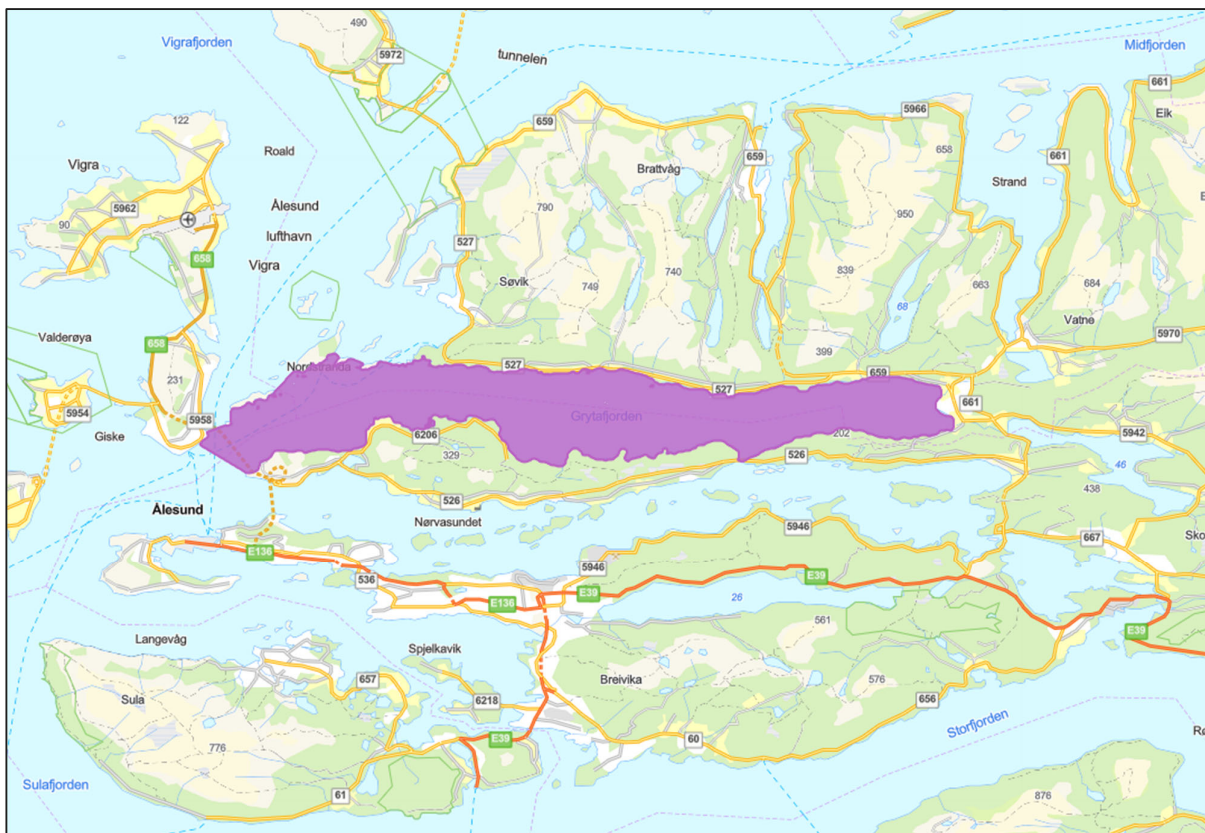
Figur 1-3. Oversikt vannforekomst Grytafjorden. Kilde: <https://vann-nett.no/waterbodies/0301022100-C/factsheet/summary>

Området ligger i vannforekomsten Grytafjorden, med vannforekomst ID 0301022100-C. Vannforekomsten har udefinert kjemisk tilstand, og god økologisk tilstand. Informasjon om vannforekomsten er oppsummert i Tabell 1-1.

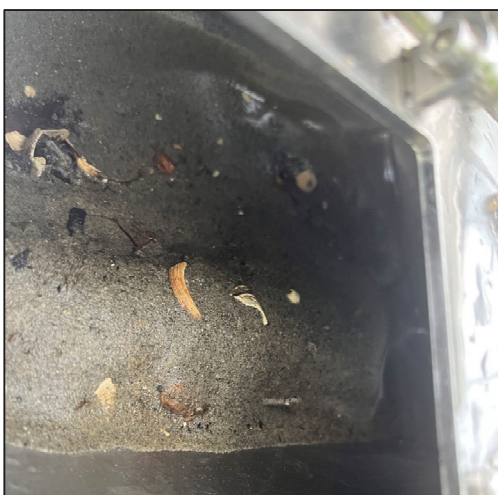
*Figur 3-1 Stasjon Sed-3. Sandige sedimenter, noe skjellrester.*

| Prøvepunkt | Observasjon |
|---|---|
| Sed-3 | Sand og skjellrester. Fyllingsgrad ca. 4 cm. |

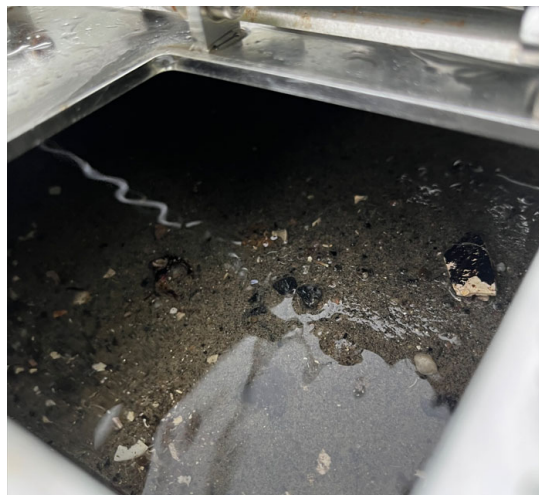
*Figur 3-2 Stasjon Sed-5. Sandige sedimenter, noe skjellrester.*

| Prøvepunkt | Observasjon |
|---|---|
| Sed-5 | Sandig materiale. Fyllingsgrad 8cm. |

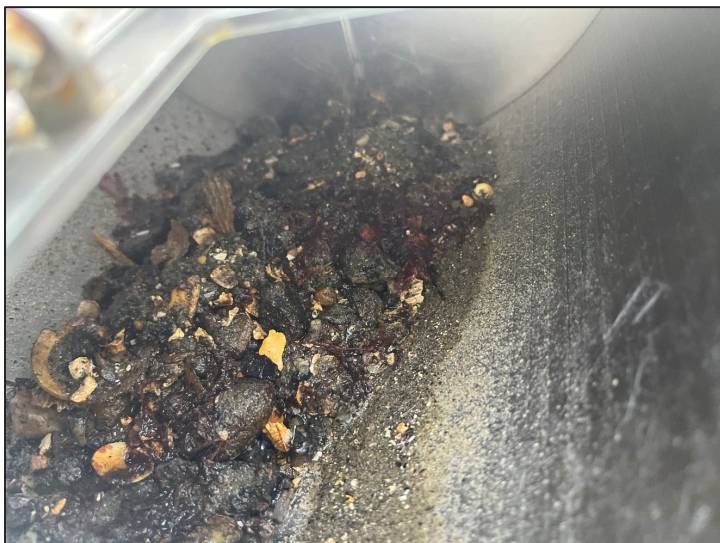
*Figur 3-3 Stasjon Sed-2- Grusige sedimenter og noe skjellrester. Lite finstoff.*

| Prøvepunkt | Observasjon |
|---|---|
| Sed-2 | Tom grabb. |
