Statsforvalteren i Agder

# Restaureringsplan for Toreheia naturreservat

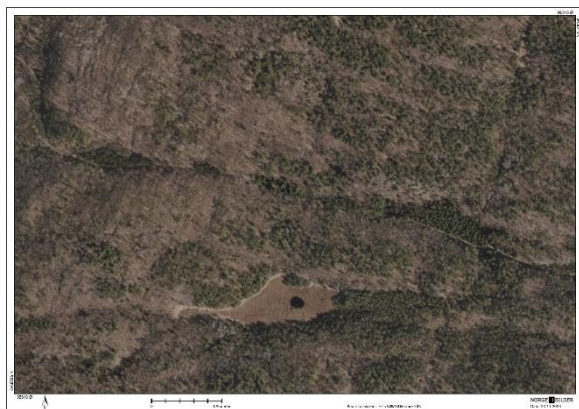
**Figur 1.** Historiske flyfoto av Toreheia fra Norge i Bilder fra 1966, 1988 og 2023.

Forvaltningsmyndighet ønsker å restaurere arealene i Toredalen som ble grøftet og tilplantet med gran på 1980- tallet (figur 1). I dag vokser det plantet granskog, av norsk gran og edelgran, på de drenerte områdene. Grana har så spredt seg videre oppover dalen. Gjennom Toredalen går det også en rettet bekk, som renner videre mot Toretjønn i øst (utenfor reservatet). Det renner også en bekk fra Toredalen mot vest, mot Ramsdalen til Sjutjørnane.
