Inspeksjonsrapport med alvorlige avvik - Osan nedlagte deponi - Vågan

Kontrollnummer: 2021.078.I.SFNO

Resultater fra inspeksjonen – alvorlige avvik på deponiområdet

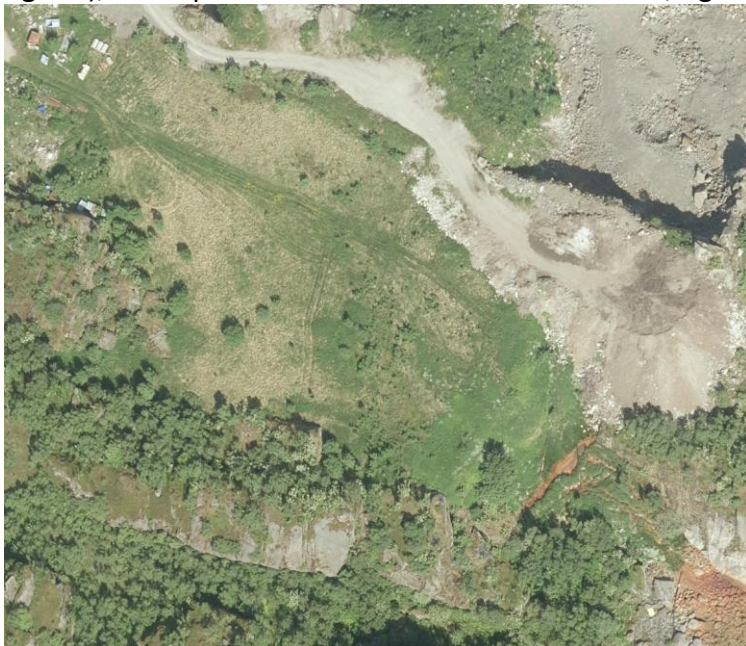
Figur 1: Utklipp fra Nordlandsatlas.no flyfoto fra 2017

I siste statusrapportering fra Lofoten Avfallsselskap til oss i 2009 ble det informert om at deponiet ble endelig avsluttet med toppdekke i 2005. På flyfoto fra Nordlandsatlas.no (2017, figur 1), ser deponiområdet ut som det er tildekket, og med en del vegetasjon.

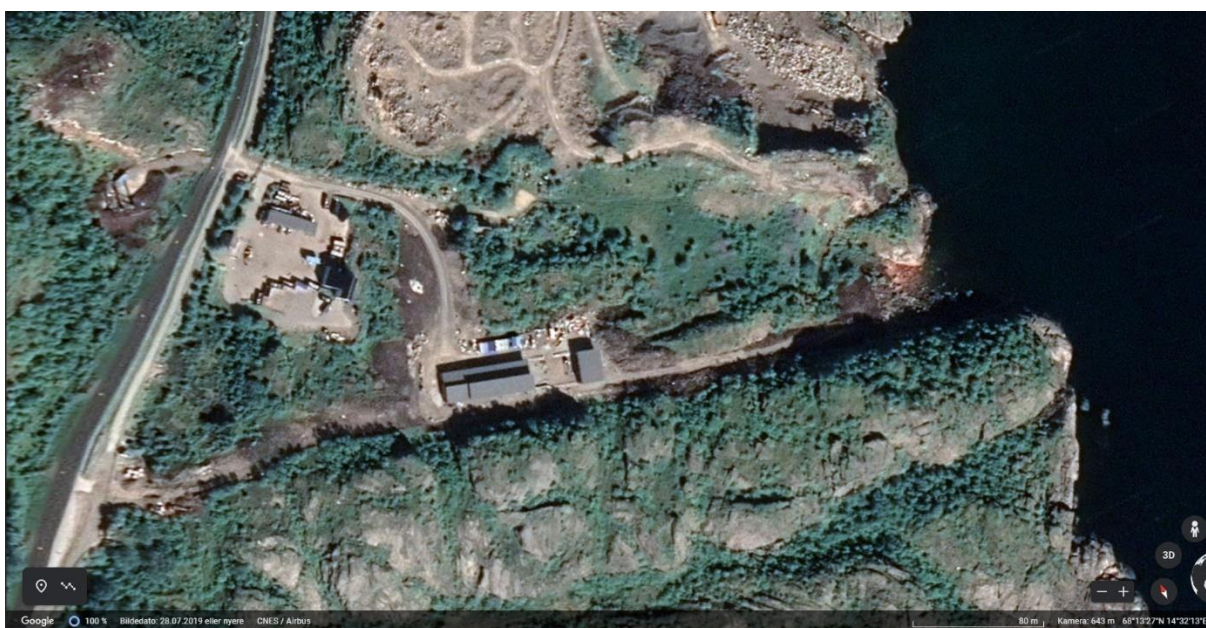
Figur 2: Utklipp fra Google Earth 28.07.2019 eller nyere, CNES/Airbus.

På Google Earth finnes bilder fra 2019 eller nyere, som viser at området også var godt dekket av vegetasjon.

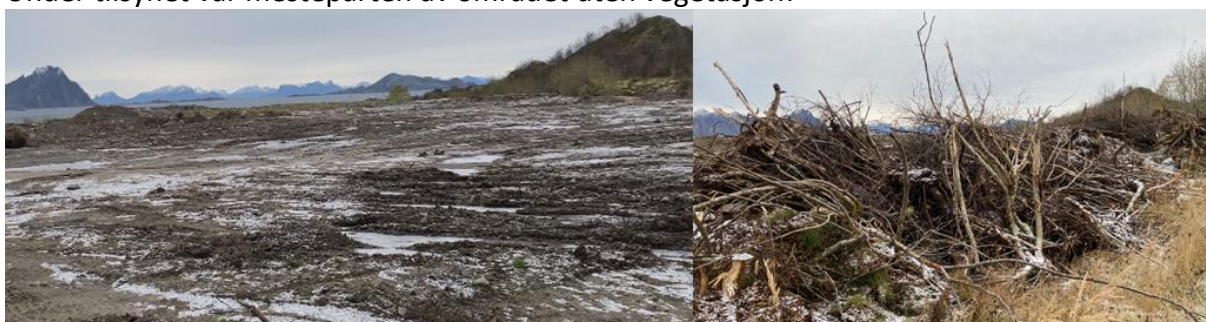
Under tilsynet var mesteparten av området uten vegetasjon:

Figur 3: Område på deponiet uten vegetasjon. Trær var felt og røtter og kvister lå deponert på rekke øverst på deponiet.

De fleste avfallsfraksjonene (betong, lettklinker, asfalt, annet søppel) synes permanent plassert, altså deponert, på stedet. Dette er ikke tillatt da kommunen ikke har tillatelse til å deponere noe avfall her. Overskuddsmasser av naturlige mineralske masser (gravemasser, jord, sand og sprengstein), er også avfall som ikke kan deponeres her uten videre. Det kan brukes i toppdekket så lenge innholdet av helse- og miljøfarlige stoffer i massene er under normverdien i vedlegg 1 til forurensningsforskriften kapittel 2, men det kan ikke deponeres legges på deponiet uten at det er et formål med det. Betong kan gjenvinnes iht. avfallsforskriften kapittel 14A, dersom betongen kommer fra et byggverk der forekomsten av helse- og miljøfarlige stoffer i betong i nødvendig utstrekning ble kartlagt av en aktør med miljøteknisk kompetanse før rivning, og betongen tilfredsstiller grenseverdiene i forskriften ellers.

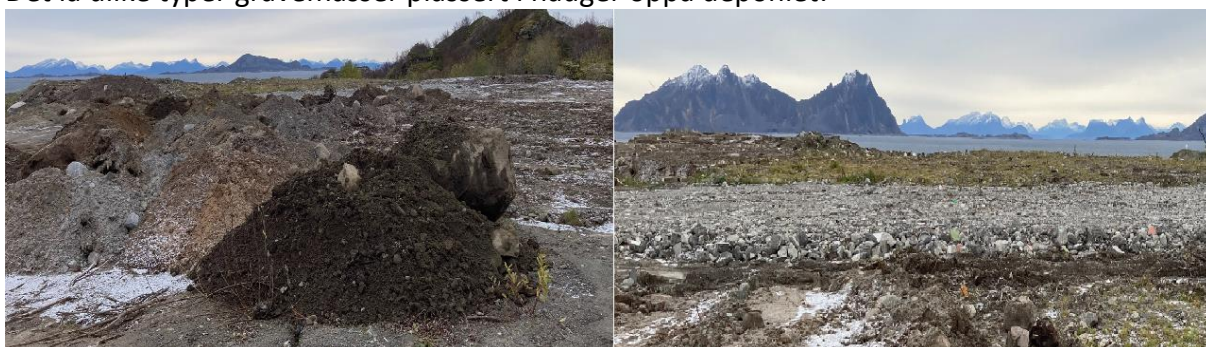
Det lå ulike typer gravemasser plassert i hauger oppå deponiet:

Figur 4: Område på deponiet med hauger av ulike gravemasser, ett område med betong og lettklinker

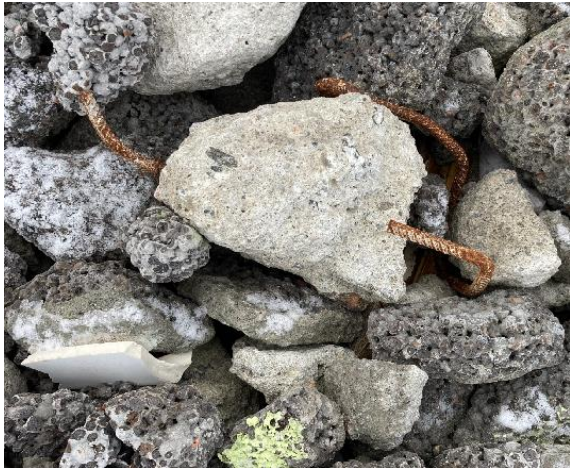
På ett felt var en blanding av lettklinker og betong dosert utover. Disse massene var åpenbart rivningsavfall, det inneholdt malt betong, noe armering og annet småsøppel:

Figur 5: Det var en del armering og annet søppel iblandet lettklinkene og betongen

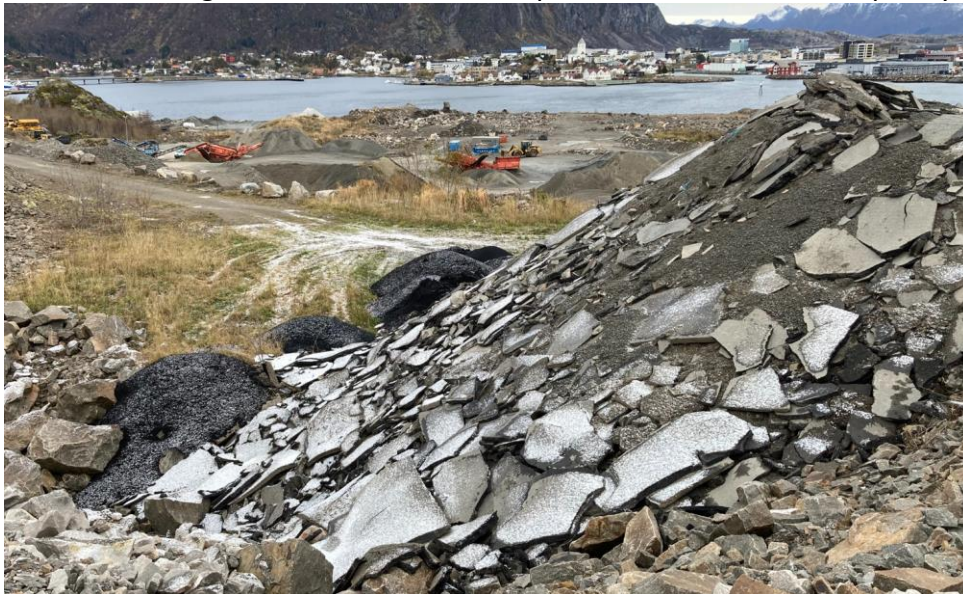
Mot nord, muligens noe utenfor selve deponiområdet var det dumpet ny og gammel asfalt:

Figur 6: Asfalt

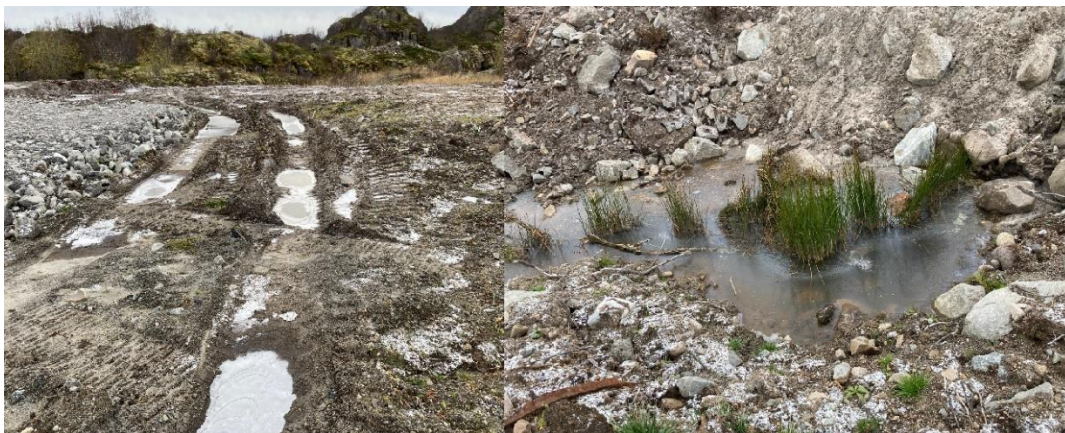
Det var spor etter kjøring med tunge kjøretøy på området, og det var noen dypere groper som samlet overvann:

Figur 7: Groper som samler overvann oppå deponiet

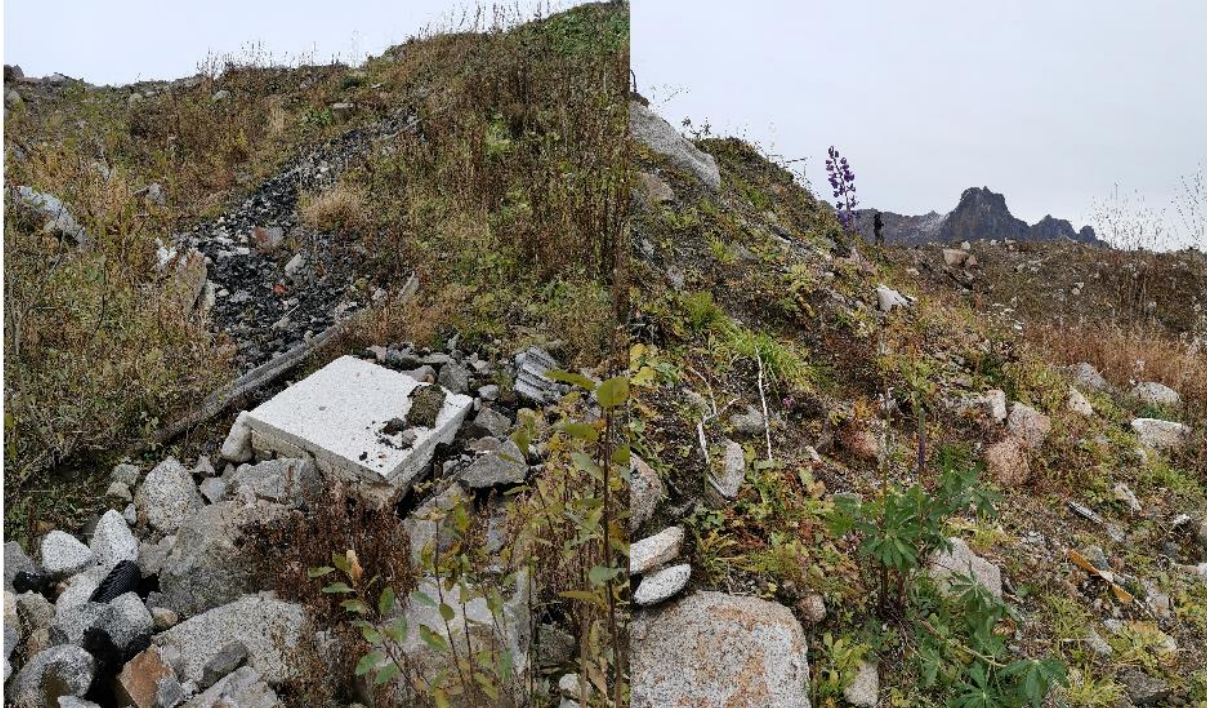
I skråningene var det også flere steder med lite tegn til etablert vegetasjon, og noe avfall som kan være tilført nylig. Vi fant også noen få lupiner i skråning ned mot fjæra, noe som tyder på at masser er tilført i løpet av de siste 1-2 årene siden lupiner etablerer seg og tar over et område i stor fart:

Figur 8: Skråningen ned mot fjæra, her er det tømt avfall og noen lupiner vokser i skråninga.

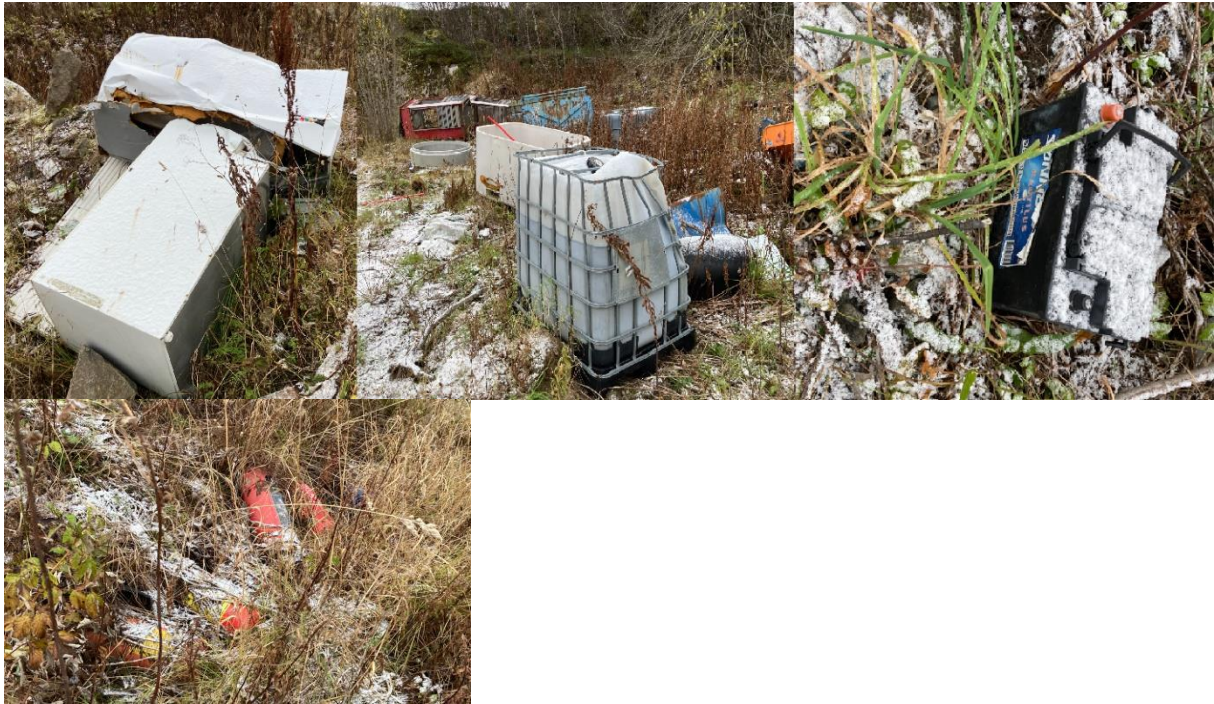
Øverst på deponiet i vest, og like ovenfor for deponiets utstrekning i vest (som inntegnet i Grunnforurensning), har Vågan kommunes driftsavdeling en lagringsplass for utstyr som brøyteskjær. Her er det også omfattende forsøpling. Kommunen er selv

Figur 9: Kuldemøbler og farlig avfall: spillolje, batteri og brannslukningsapparat

Farlig avfall skal lagres utilgjengelig for uvedkomne, under tak og på tett dekke, lagringen skal være risikovurdert og det skal være innført tiltak for å hindre utslipp til grunn eller vann. Farlig avfall skal håndteres forsvarlig, og i forsvarlighetskravet ligger også en plikt til å merke avfallet med hva det er. Vi viser til [Miljødirektoratets faktaark M-284 | 2014 Håndtering av farlig avfall som beskriver dette](#). Bildene over viser bare noe av det farlige avfallet som var uforsvarlig lagret, herunder var det minst to batterier, flere brannslukningsapparat, to IBCer hvor den ene inneholdt noen få liter med spillolje (den andre var skadet og vi vet ikke om det ev. er noe på den). Dette er farlig avfall. Det var også flere kuldemøbler (EE-avfall) som kan inneholde KFK-gasser.

forsøplingsmyndighet, og Statsforvalteren anmoder kommunen om å ta tak i dette. Når det gjelder bedrifters lagring av farlig avfall har Statsforvalteren også myndighet til å pålegge tiltak, jf. avfallsforskriften § 11-16 tredje ledd.

Vi minner om at bedrifter (inkludert kommuner) skal levere farlig avfall til lovlig avfallsmottak minst én gang i året når samlet mengde farlig avfall overstiger 1 kg, jf. avfallsforskriften § 11-8. Avfallet skal deklarerer iht. avfallsforskriften § 11-12.

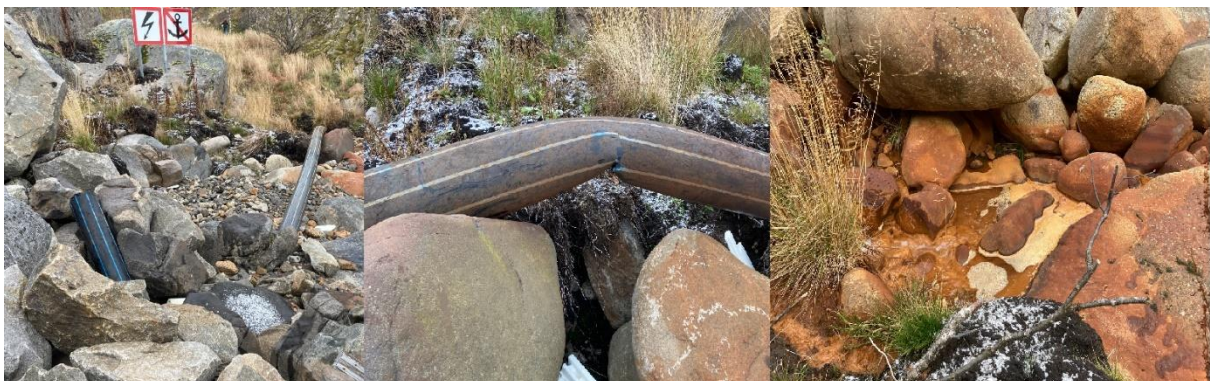
I vilkår 3 til godkjenningen av avslutningsplanen for Osan er det stilt krav om at sivevannet fra deponiet skal legges i rør og dykkes under laveste lavvann. Under tilsynet fikk vi opplyst om at det har vært store utfordringer med at utslippsledningen har blitt revet løs og knekt opp mot land. Vi kunne under tilsynet ikke se hvor utslippspunktet var, og det var noe usikkert om ledningen på bildet under var sivevannsledningen, den var i hvert fall bøyd og brukket, og det kunne se ut som enden av den var under et lass med sprengstein og ikke under laveste lavvann. Vi ber dere undersøke og redegjøre for dette, se punkt 3 i dette brevet.

Figur 10: Avbildet er muligens sivevannsledningen uten synlig utslippspunkt, den er bøyd knekt i hvert fall på ett punkt. Flere områder i fjæra var tydelig påvirket av sivevannet.

- en skriftlig redegjørelse som beskriver hvordan alle avvikene er rettet, eventuelt en tidsfestet plan som beskriver hvordan og når avvikene skal være rettet
- en sammenstilling og skriftlig vurdering av resultatene fra sigevannsovervåkingen hittil. Vi ber om at dere også sammenlikner analyseresultatene med terskelverdiene fra veileder TA-1995/2003 for de parametere der det er fastsatt terskelverdier.
- en redegjørelse for hvor og hvordan sigevannet fra deponiet er samlet opp og ført til utslippspunkt

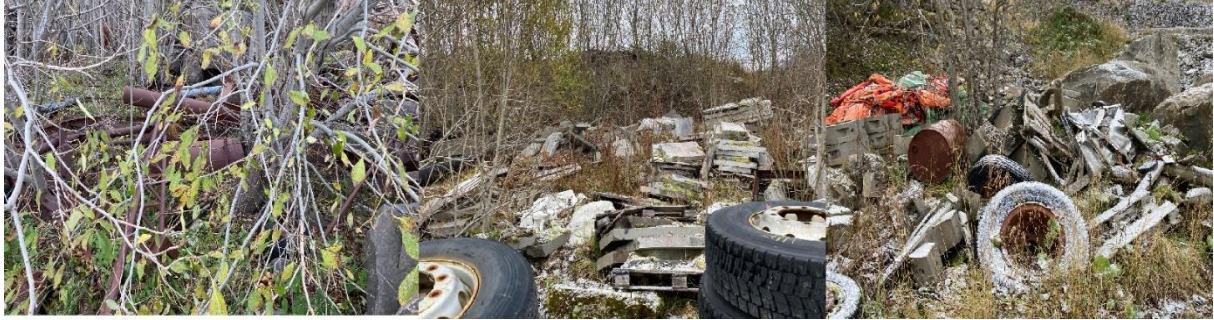
Som nevnt under avvik 3 er det omfattende forsøpling på og ovenfor deponiet, rundt området der kommunens driftsavdeling lagrer utstyr. Uansett hvem som er ansvarlig for dette er kommunen forsøplingsmyndighet, og vi ber kommunen ordne opp i saken.

Figur 11: Eksempler på annen forsøpling på området
