BRØYTESNØ I BÆRUM KOMMUNE

VURDERING AV FORURENSNINGSSINNHOLD

Oppdragsnavn **Vurdering av forurensning i brøytesnø fra Bærum kommune i 2019**
Prosjekt nr. **1350033390**
Mottaker **Bærum kommune**
Dokument type **Rapport**
Versjon **001**
Dato **26.04.2019**
Utført av **Eivind Dypvik**
Kontrollert av **Aud Helland**
Godkjent av **Tom Øyvind Jahren**
Beskrivelse **Rambøll har prøvetatt syv hauger med brøytesnø i Bærum kommune og vurdert forurensningsinnholdet i snøen, samt vurdert fremtidige deponeringsløsninger for tilsvarende snø.**

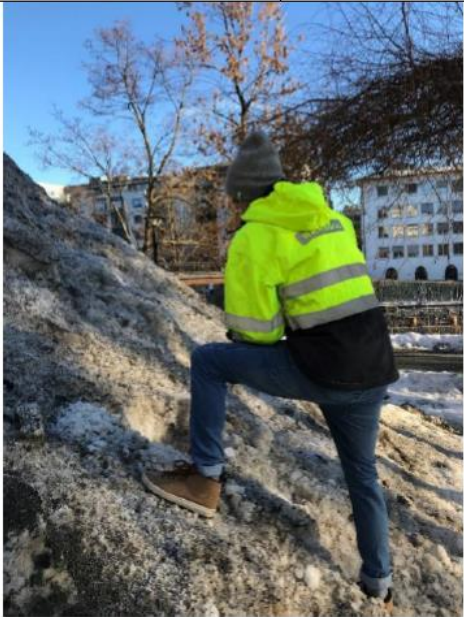
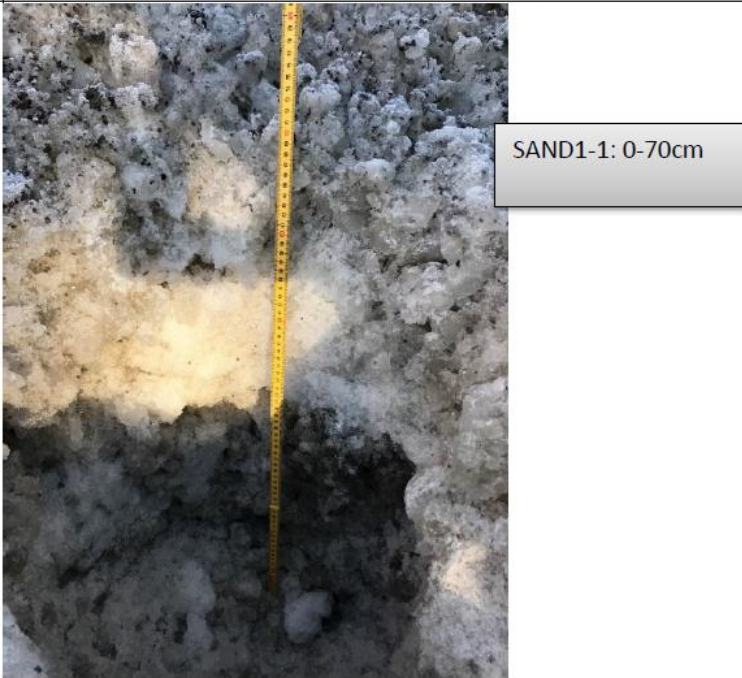
Datoen	Beskrivelse
SAND1-1	28 februar 2019	<p>Prøven av brøytet snø ble tatt nedenfor Sandvika Storsenter ved Sandviksevla (krysset Vestfjordgaten - Kinoveien) fra sjakt på snøhaug mellom 0-70 cm. Prøven ble tatt som en blandprøve av hele dybdeintervallet på sjakten. Prøven besto av snø og is med innhold av grus og partikler. Prøven til mikroplast analyse ble tatt ved SAND1-1. Kart og koordinater er summert avslutningsvis.</p>

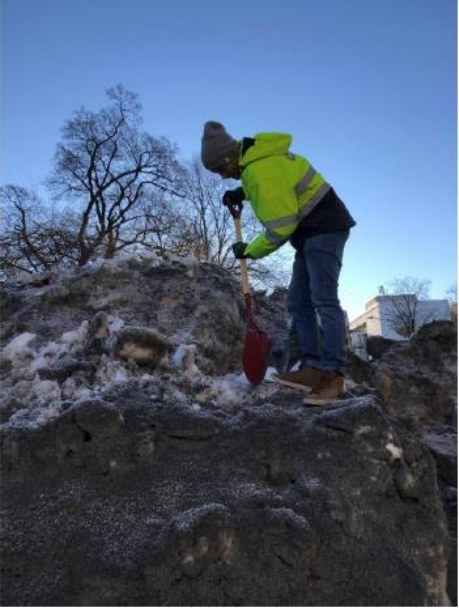
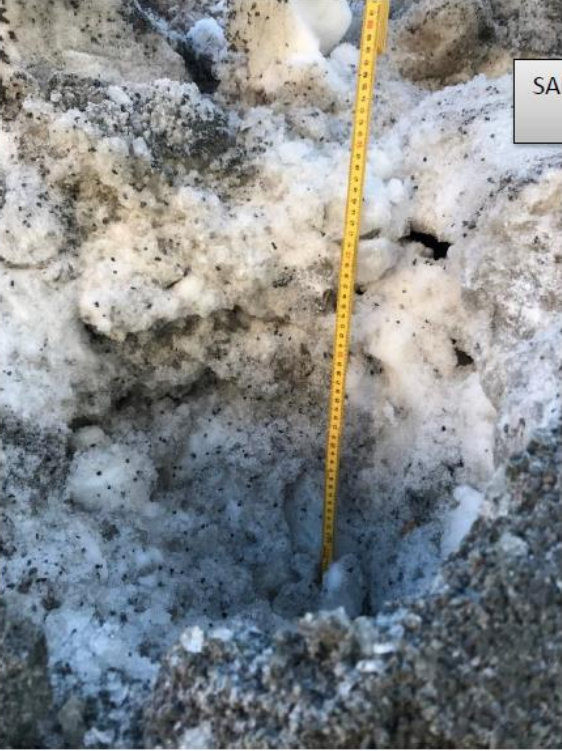
Stasjon/sted	Datoen	Beskrivelse
SAND1-2	28 februar 2019	<p>Prøven av brøytet snø ble tatt nedenfor Sandvika Storsenter ved Sandviksevla (krysset Vestfjordgaten - Kinoveien) fra sjakt på snøhaug mellom 0-50 cm. Prøven ble tatt som en blandprøve av hele dybdeintervallet på sjakten. Prøven besto av snø og is med innhold av grus og partikler. Kart og koordinater er summert avslutningsvis.</p>

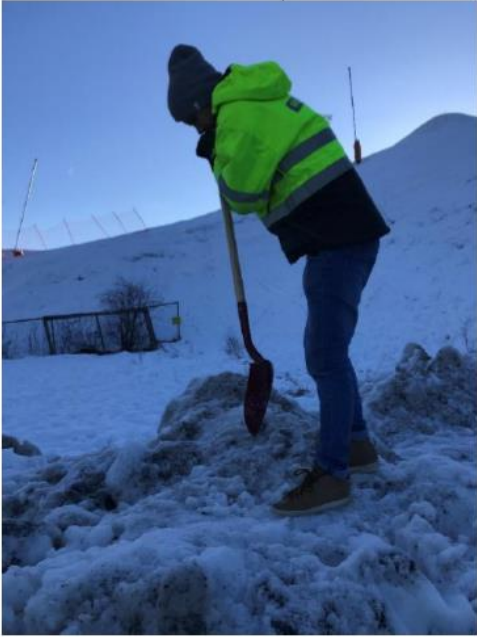
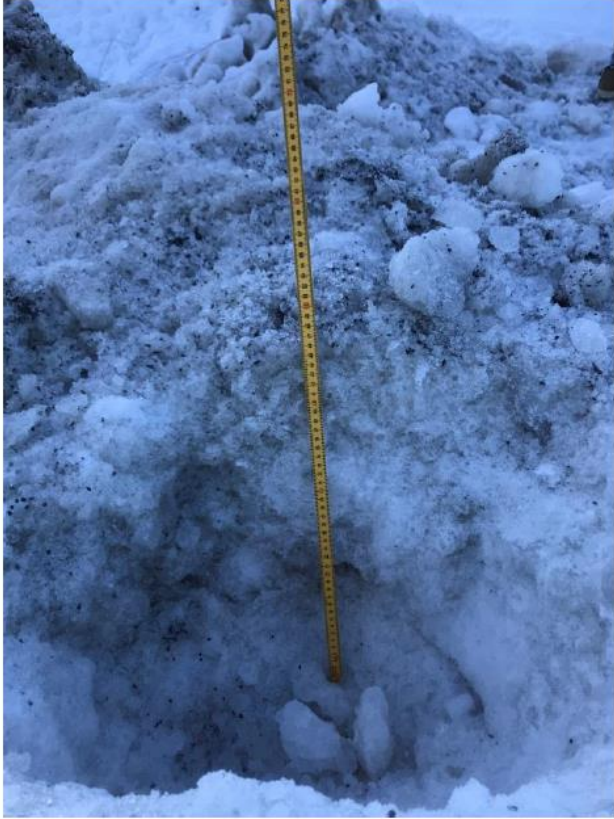
<div data-bbox="1563 517 1818 603" style="border: 1px solid black; padding: 5px; width: fit-content; margin: 10px auto;">KIRK1-1: 0-50cm</div>

Stasjon/sted	Datoen	Beskrivelse
KIRK1-1	28 februar 2019	Prøven av brøytet snø ble tatt fra sjakt på mellom 0-50 cm i snøhaug ved Kirkerudlia 22. Prøven besto av snø og is med lite innhold av grus og partikler. Prøven til mikroplast analyse ble tatt i tillegg. Kart og koordinater er summert avslutningsvis.

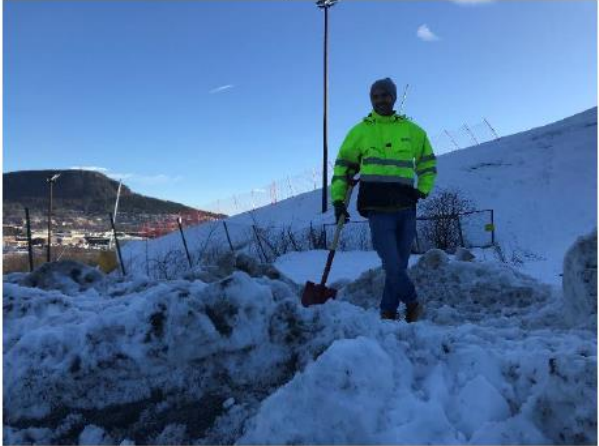
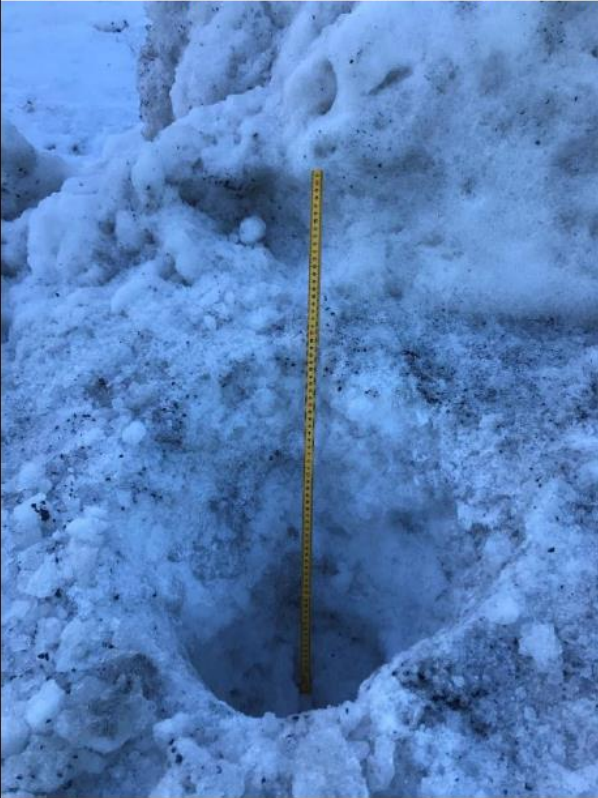
<div data-bbox="1429 539 1684 624" style="border: 1px solid gray; padding: 5px; width: fit-content; margin: 10px auto;">KIRK1-2: 0-55cm</div>

Stasjon/sted	Datoen	Beskrivelse
KIRK1-2	28 februar 2019	<p>Prøven av brøytet snø ble tatt fra sjakt på mellom 0-55 cm i snøhaug ved Kirkerudlia 22. Prøven besto av snø og is med lite innhold av grus og partikler. Det var noe mer grus i overflaten enn i dypere lag. Prøven til mikroplast analyse ble tatt i tillegg. Kart og koordinater er summert avslutningsvis.</p>

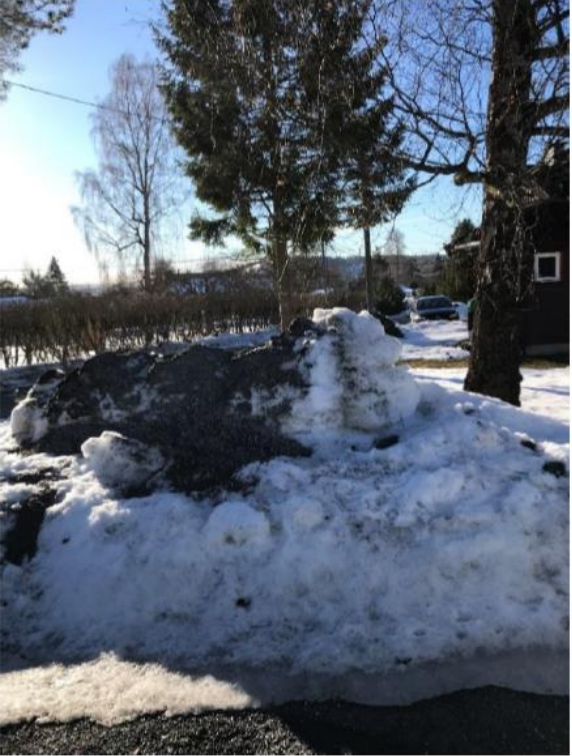
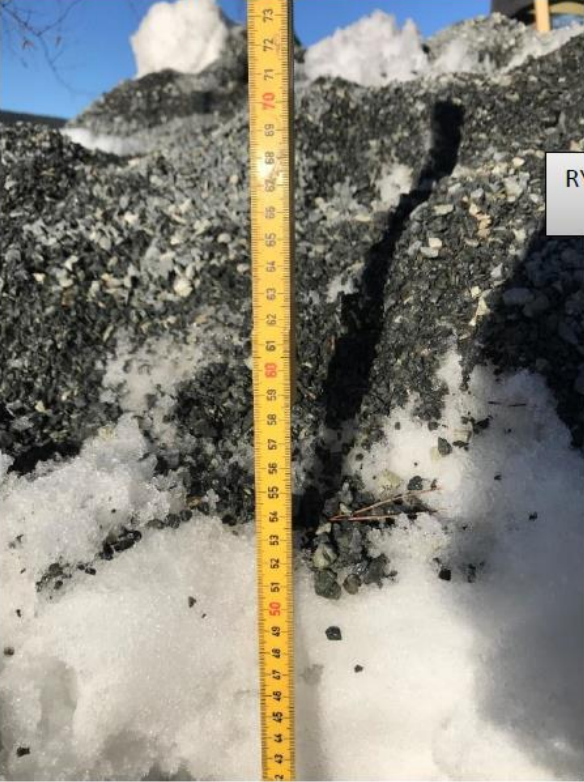
Stasjon/sted	Datoen	Beskrivelse
RYKK1-1	28 februar 2019	Prøven av brøytet snø ble tatt fra sjakt på mellom 0-70 cm i snøhaug ved Sivs vei 8 på Rykkinn. Prøven besto av snø og is med noe innhold av grus og partikler. Prøven til mikroplast analyse ble tatt ved RYKK1-1. Kart og koordinater er summert avslutningsvis.

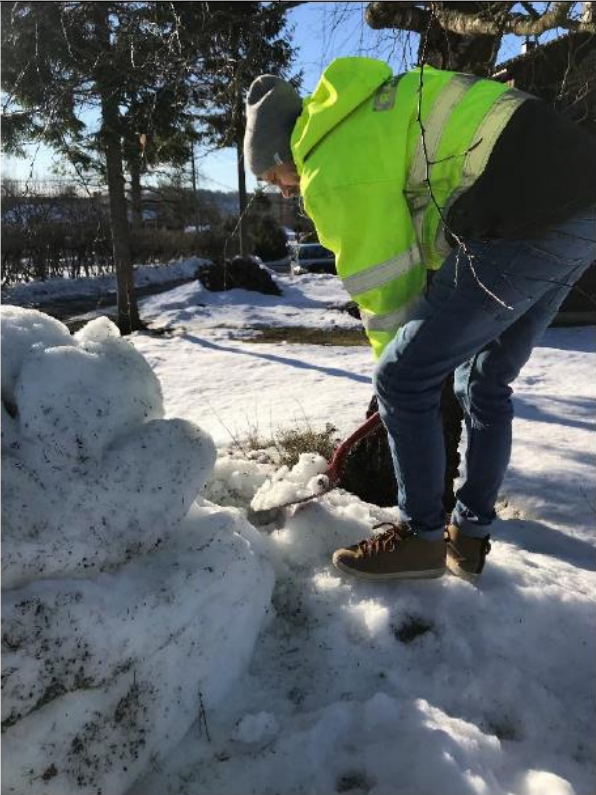
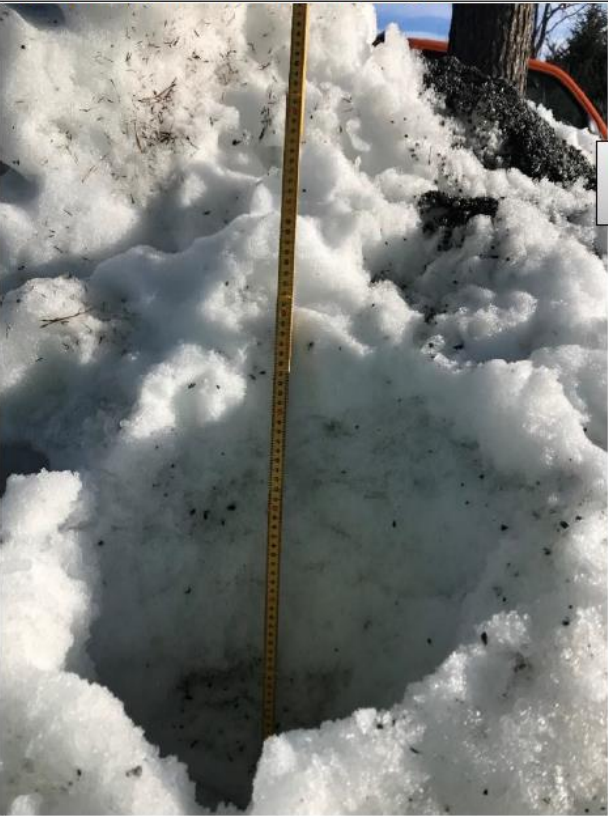
<div data-bbox="1413 536 1664 620" style="border: 1px solid gray; padding: 2px; display: inline-block;">RYKK1-2: 0-60cm</div>

Stasjon/sted	Datoen	Beskrivelse
RYKK1-2	28 februar 2019	<p>Prøven av brøytet snø ble tatt fra sjakt på mellom 0-60 cm i snøhaug ved Sivs vei 8 på Rykkinn. Prøven besto av snø og is med lite innhold av grus og partikler. Mer grus i overflaten men lite i dypere lag. Kart og koordinater er summert avslutningsvis.</p>

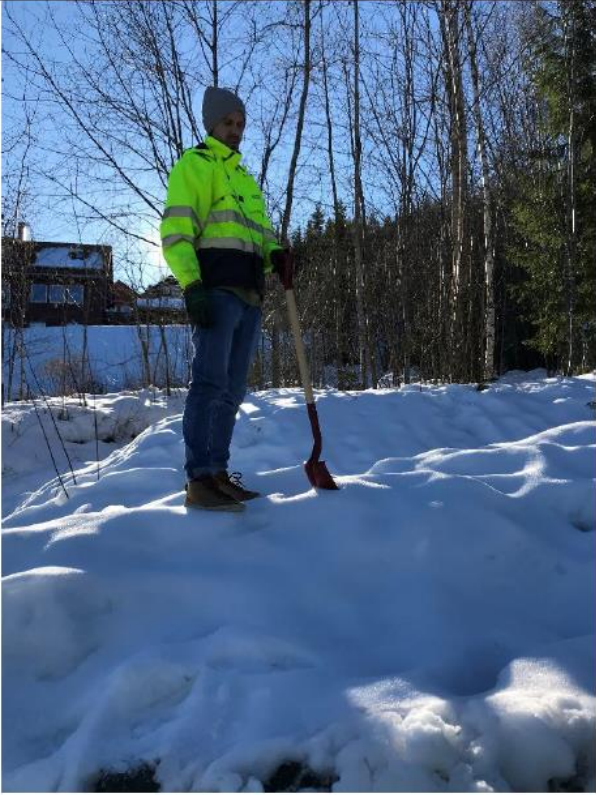
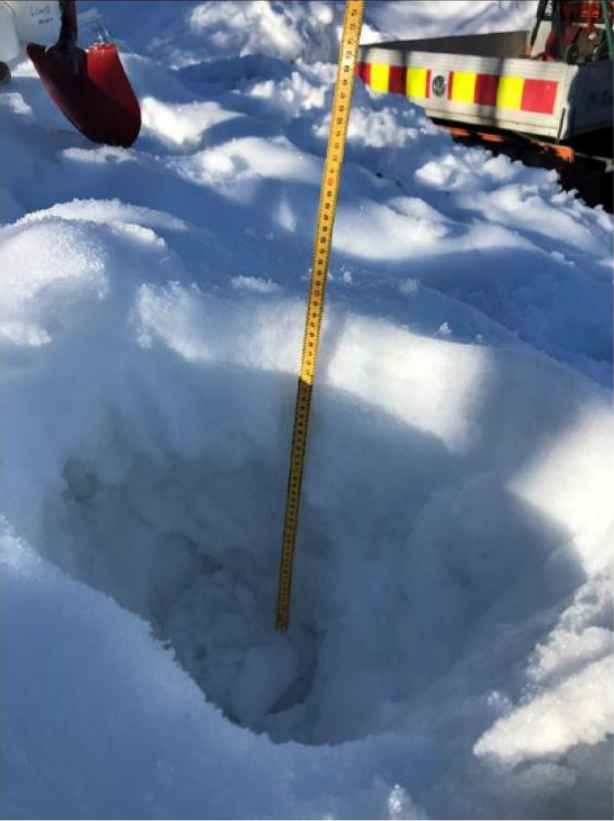
<div data-bbox="1458 528 1711 612" style="border: 1px solid gray; padding: 5px; width: fit-content; margin: 10px auto;">LOM1-1: 0-50cm</div>

Stasjon/sted	Datoen	Beskrivelse
LOM1-1	28 februar 2019	<p>Prøven av brøytet snø ble tatt fra sjakt på mellom 0-50 cm i snøhaug ved snuplass i Andrine Trulsruds vei 3, Lommedalen. Prøven besto av tilsynelatende ren snø med noe is i dypere lag. Det var ikke noe grus eller partikler som ble observert visuelt. Kart og koordinater er summert avslutningsvis.</p>

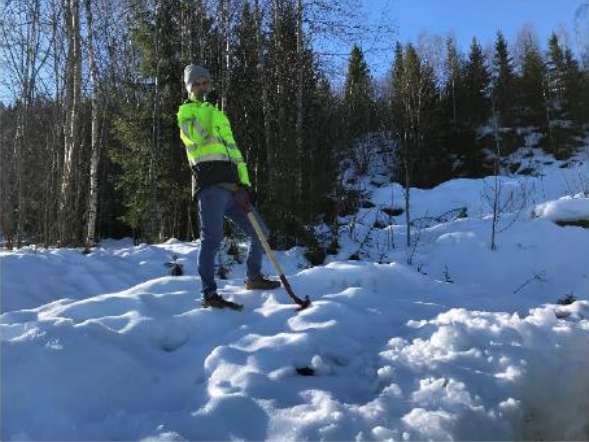
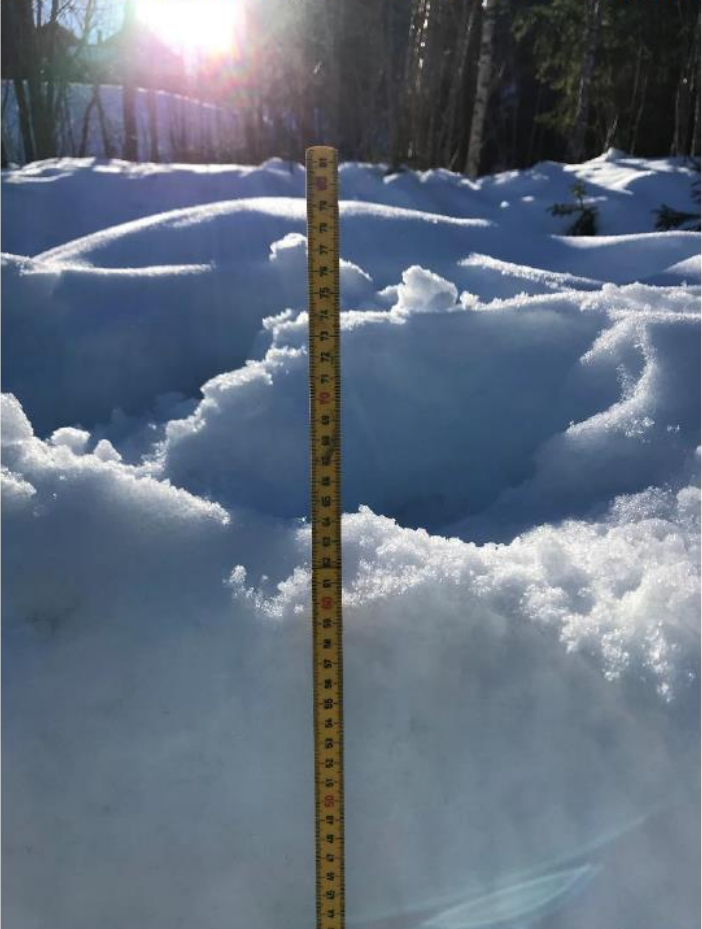
<div data-bbox="1563 624 1816 707" style="border: 1px solid gray; padding: 5px; width: fit-content; margin: 10px auto;"> LOM1-2: 0-60cm </div>

Stasjon/sted	Datoen	Beskrivelse
LOM1-2	28 februar 2019	<p>Prøven av brøytet snø ble tatt fra sjakt på mellom 0-60 cm i snøhaug ved snuplass i Andrine Trulsruds vei 3, Lommedalen. Prøven besto av rene snø og noe is, men tilsynelatende ikke noe grus eller partikler. Prøven til mikroplast analyse ble tatt ved LOM1-2. Kart og koordinater er summert avslutningsvis.</p>

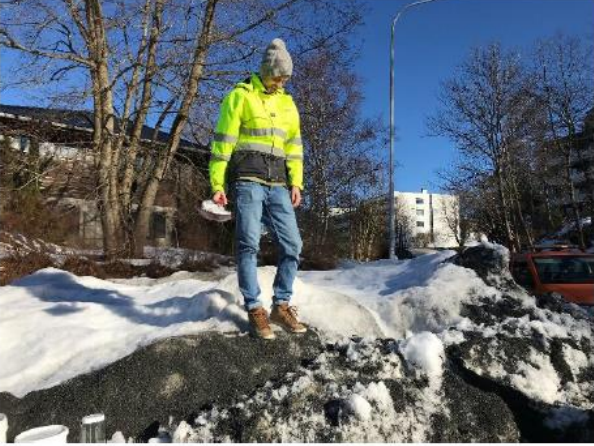
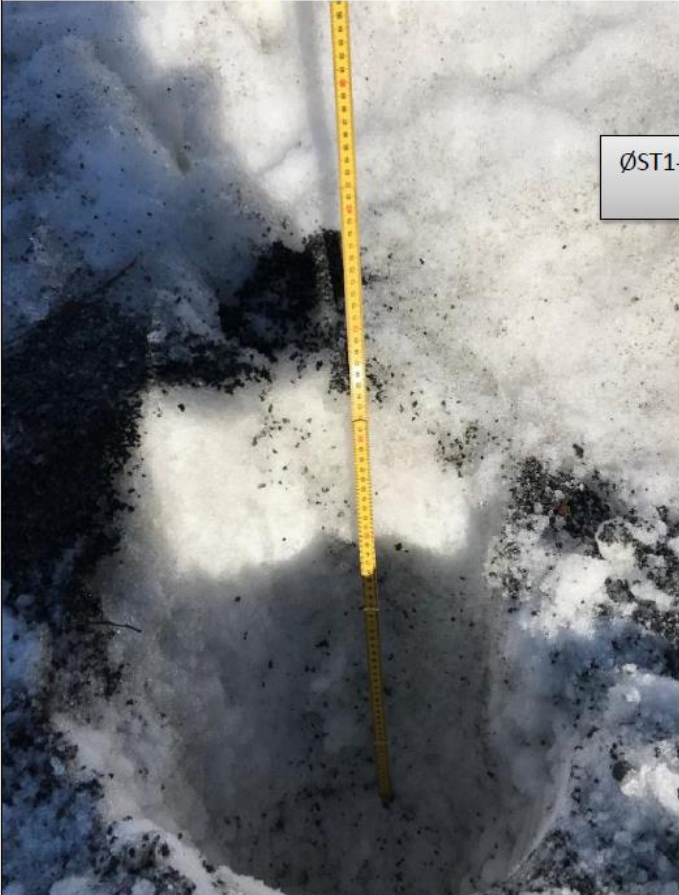
<div data-bbox="1413 536 1664 620" style="border: 1px solid gray; padding: 5px; display: inline-block;"> ØST1-1: 0-60cm </div>

Stasjon/sted	Datoen	Beskrivelse
ØST1-1	28 februar 2019	Prøven av brøytet snø ble tatt fra sjakt på mellom 0-60 cm i snøhaug ved Otto Ruges vei 93 på Østerås. Prøven besto av snø og is med noe innhold av grus og partikler. Prøven til mikroplast analyse ble tatt ved ØST1-1. Kart og koordinater er summert avslutningsvis.

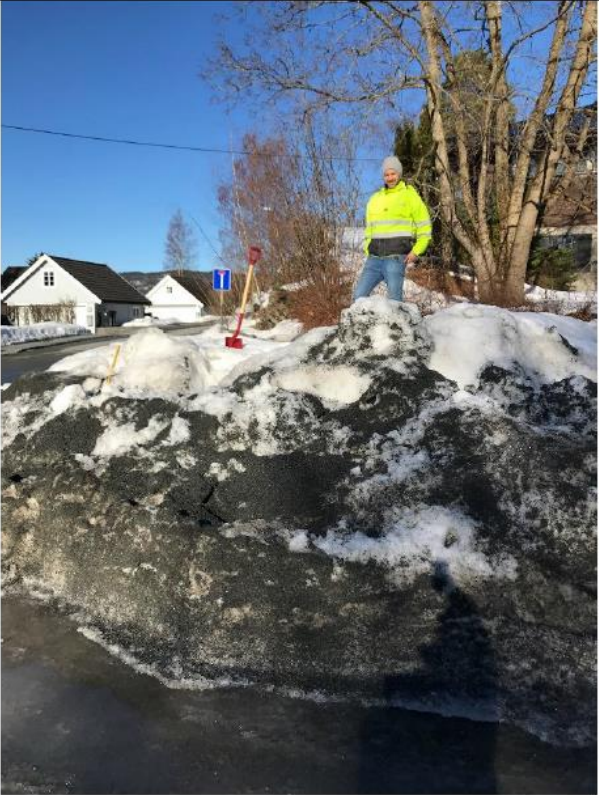
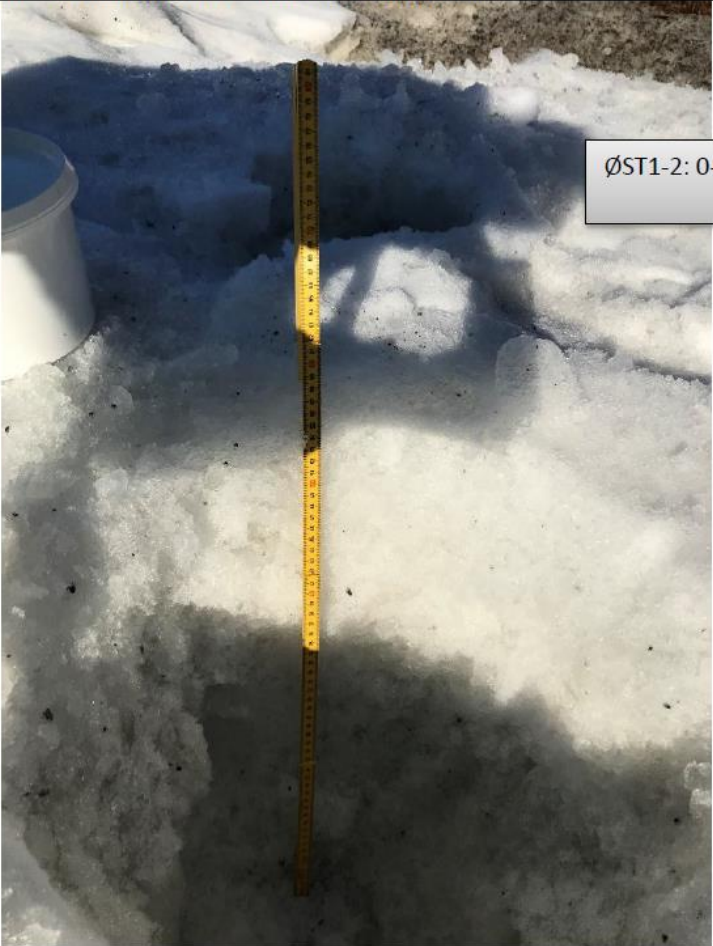
Stasjon/sted	Datoen	Beskrivelse
ØST1-2	28 februar 2019	<p>Prøven av brøytet snø ble tatt fra sjakt på mellom 0-60 cm i snøhaug ved Otto Ruges vei 93 på Østerås. Prøven besto av snø og is med noe innhold av grus og partikler. Mer grus i overflaten enn i dypere lag. Kart og koordinater er summert avslutningsvis.</p>

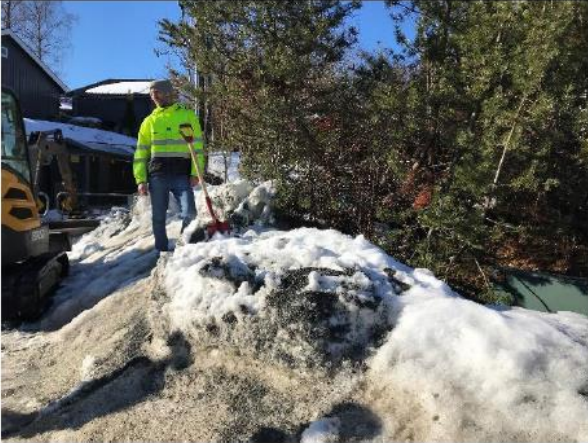
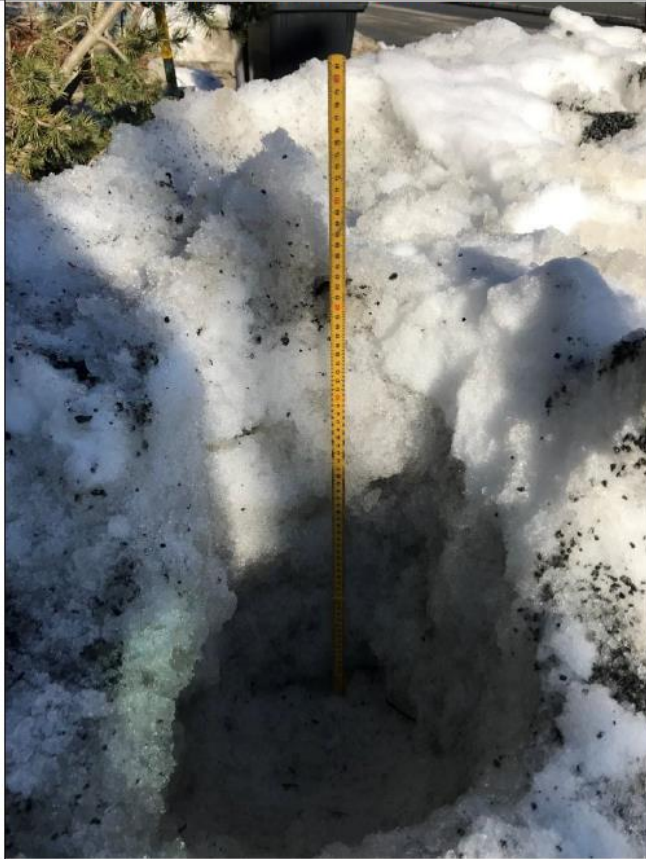
<div data-bbox="1532 544 1783 632" style="border: 1px solid gray; padding: 5px; text-align: center;"> BEKKE1-1: 0-60cm </div>

Stasjon/sted	Datoen	Beskrivelse
BEKKE1-1	28 februar 2019	<p>Prøven av brøytet snø ble tatt fra sjakt på mellom 0-60 cm ved Haukeveien 34 på Bekkestua. Prøven besto av snø og is med noe innhold av grus og partikler. Prøven til mikroplast ble tatt ved BEKKE1-1. Kart og koordinater er summert avslutningsvis.</p>

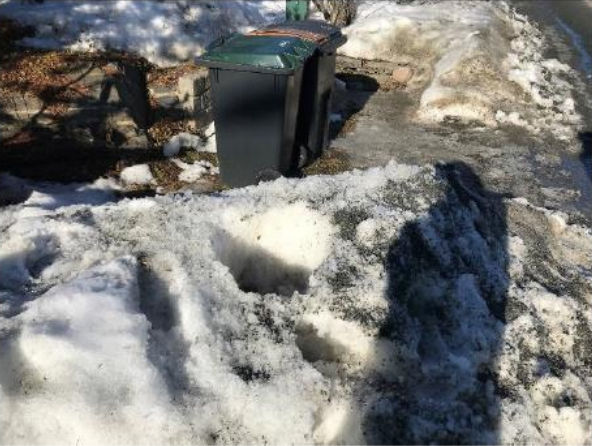
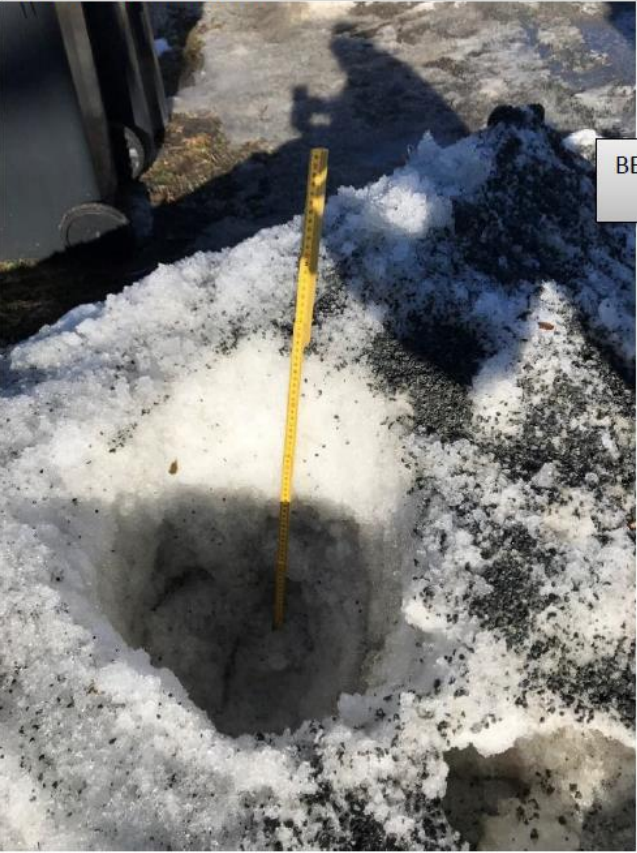
<p data-bbox="1413 533 1659 619">BEKKE1-2: 0-55cm</p>

Stasjon/sted	Datoen	Beskrivelse
BEKKE1-2	28 februar 2019	Prøven av brøytet snø ble tatt fra sjakt på mellom 0-55 cm ved Haukeveien 34 på Bekkestua. Prøven besto av snø og is med noe innhold av grus og partikler. Noe grus i overflaten. Kart og koordinater er summert avslutningsvis.

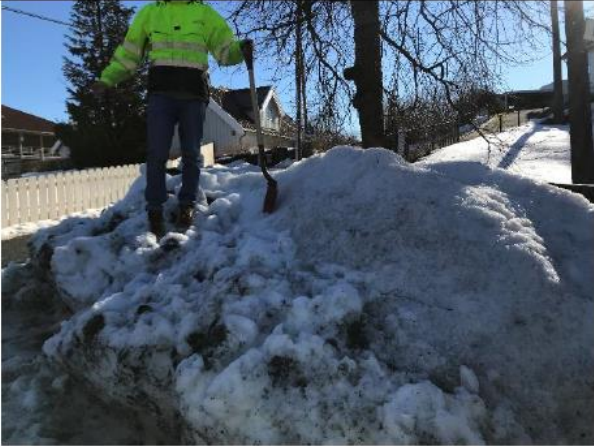
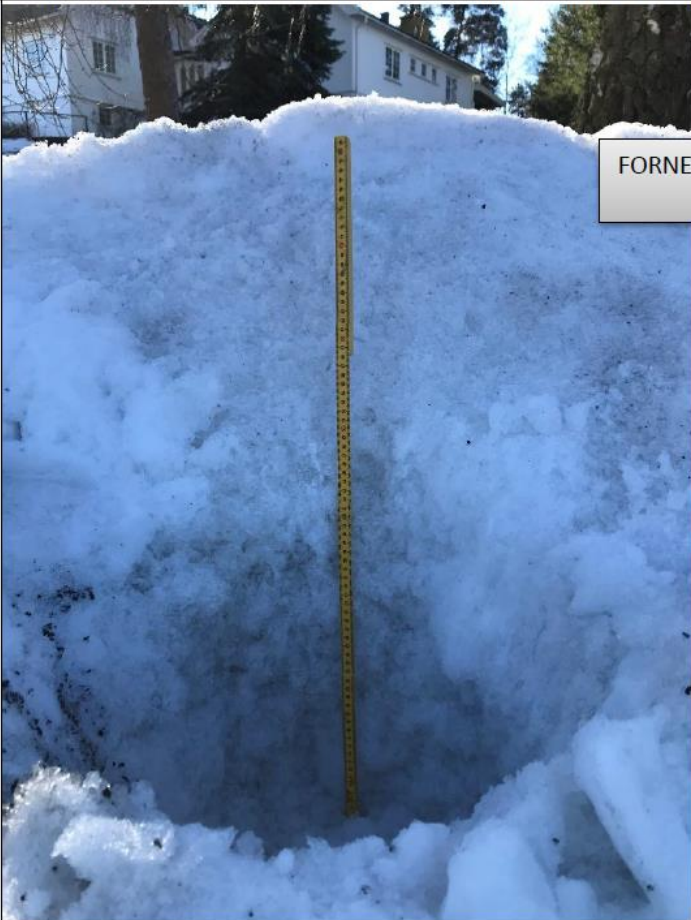
Stasjon/sted	Datoen	Beskrivelse
FORNE1-1	28 februar 2019	Prøven av brøytet snø ble tatt fra sjakt på mellom 0-60 cm i krysset mellom Halden Terrasse og Pelvikveien på Fornebu/Snarøya. Prøven besto av snø og is med lite innhold av grus og partikler. Prøven til mikroplast ble tatt ved FORNE1-1. Kart og koordinater er summert avslutningsvis.

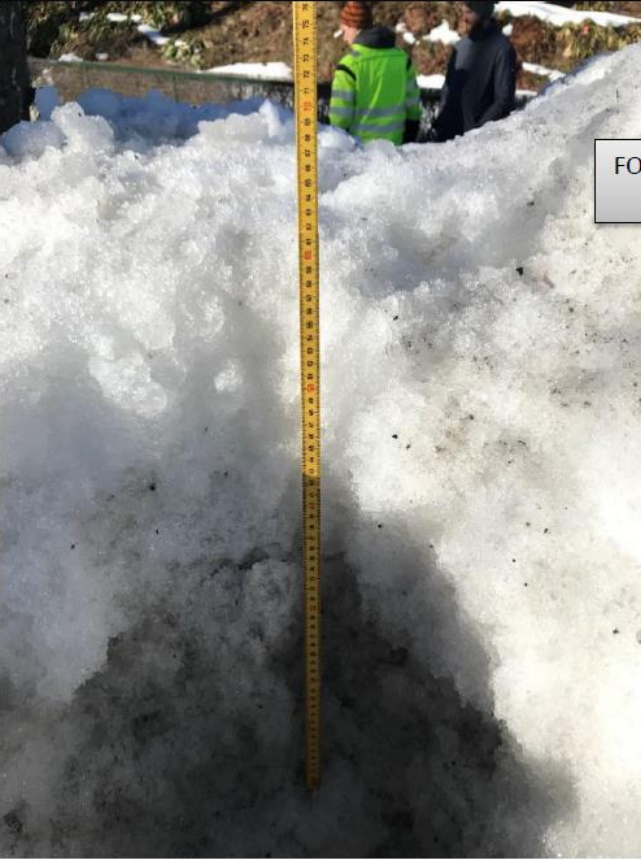
<div data-bbox="1406 531 1655 616" style="border: 1px solid gray; padding: 5px; display: inline-block;"> FORNE 1-2: 0-60cm </div>

Stasjon/sted	Datoen	Beskrivelse
FORNE1-2	28 februar 2019	<p>Prøven av brøytet snø ble tatt fra sjakt på mellom 0-60 cm i krysset mellom Halden Terrasse og Pelvikveien på Fornebu/Snarøya. Prøven besto av snø og is med lite innhold av grus og partikler. Mere is i dypere lag. Kart og koordinater er summert avslutningsvis.</p>
