## SØKNAD OM TILTAK I SJØ

a) Tiltakshaver: Navn: Spilder Brygge AS ved Øyvind Ramsø

| Områdenavn: Spilderhaugvika/Lervig | |

## Tiltak i sjø, Spilder Brygge

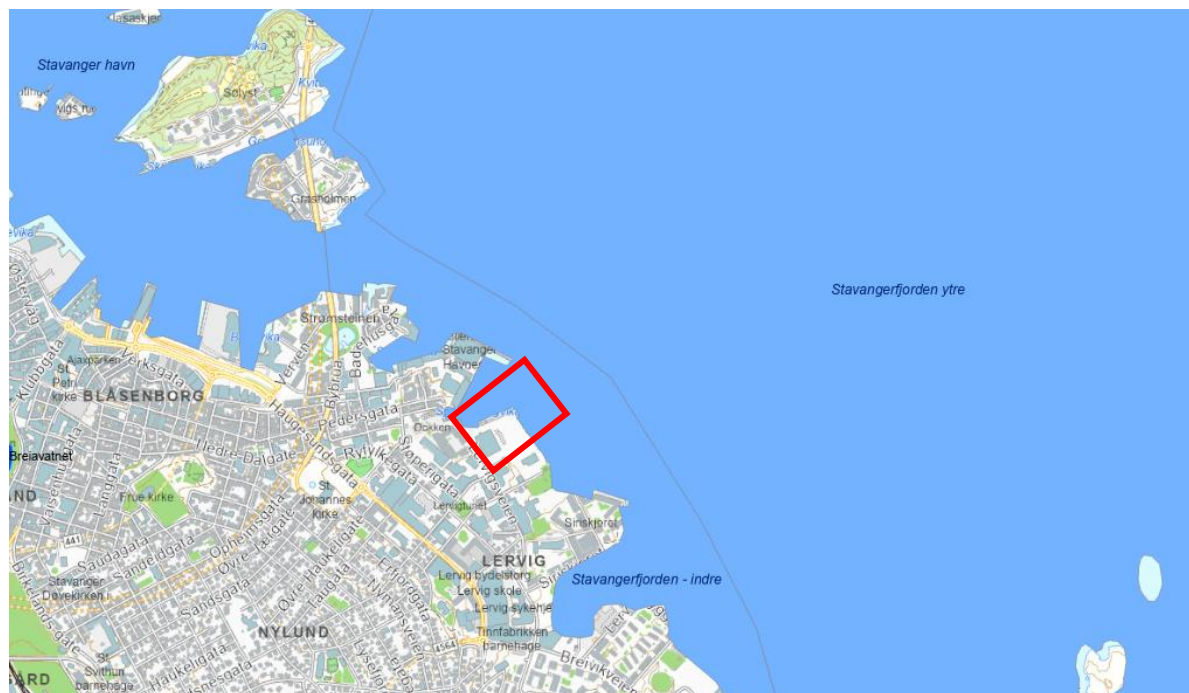
Figur 2-1 Oversiktskart med vannforekomster i nærhet til Spilderhaugvika (området omtrentlig merket med rødt rektangel). Hentet fra Vann-Miljø.

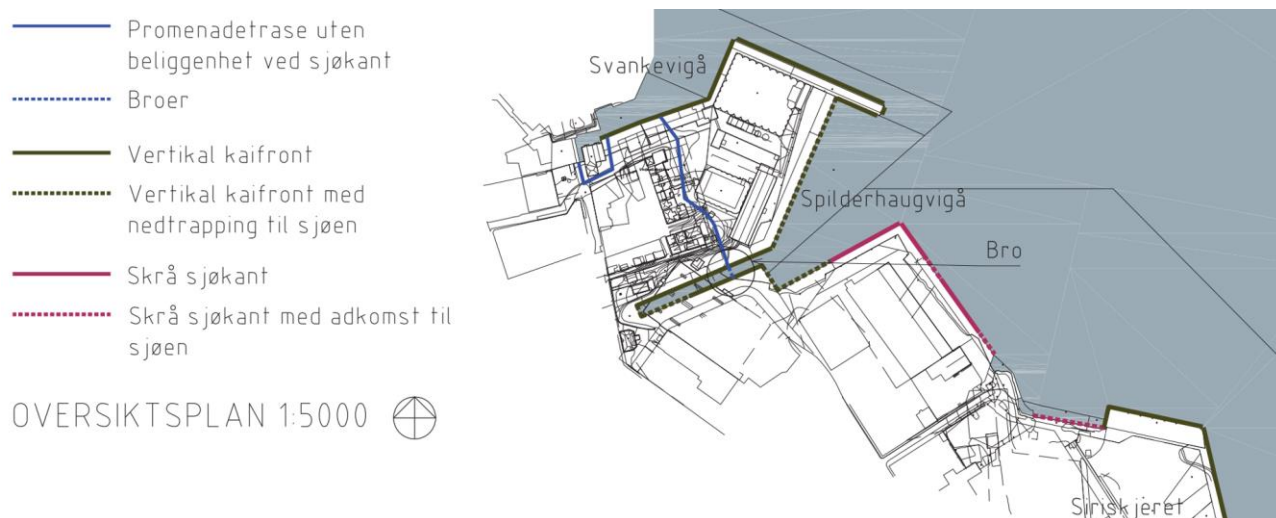
Figur 2 Utsnitt av overordnet plan for sjøpromenade mellom Svankevigå og Breivig [1]

Hensikten med foreliggende rapport er å presentere premisser for geoteknisk prosjektering av stabilitet av fylling i sjø, samt resultatene og vurderingene av de innledende stabilitetsberegningene som er utført. Norconsult har, i forbindelse med etablering av kaifront/promenade, bistått med et geoteknisk prinsippnotat for sjøfylling [2] basert på resultatene av utførte grunnundersøkelser. Et utsnitt av den overordnede planen for sjøpromenaden ved tiltaksområdet er vist i Figur 2.

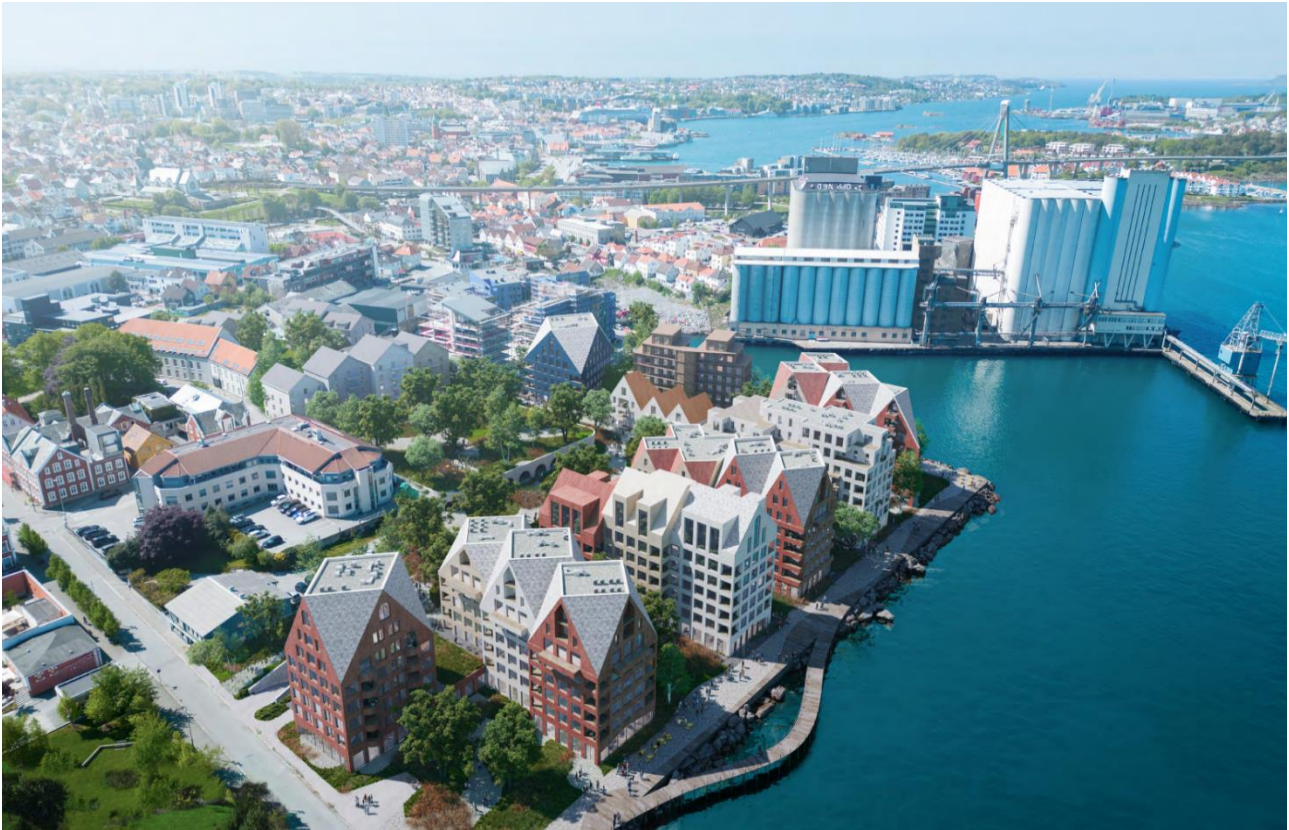
Figur 3 Utsnitt av Arkitektværelsets planlagte utforming av Spilder Brygge [4]

Ved etablering av sjøpromenade skal det etableres en sjøfylling for planlagt promenade. Figur 3 viser et utsnitt fra Spilder Brygge, hvor boligblokkene står nær sjøfyllingen. Iht. dialoger er det, i nåværende fase, planlagt at byggene skal peles.

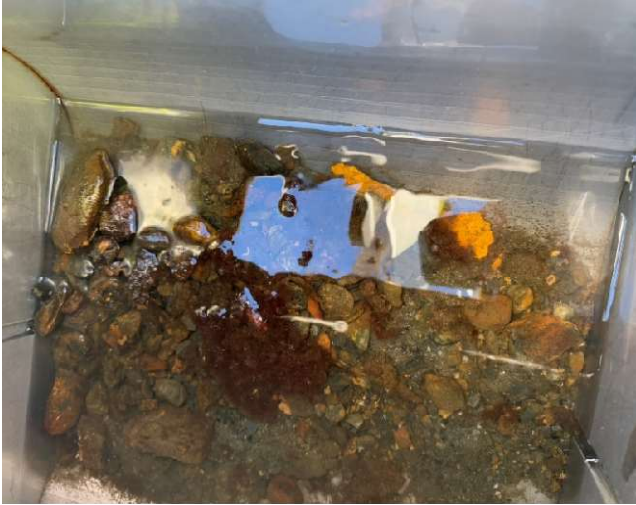
| Stasjon | Grabbhugg | Vanndyp<br>[m]* | Prøvedyp<br>[cm] | Mengde i<br>grabb [cm] | Beskrivelse | Bilde |
|---|---|---|---|---|---|---|
| G1 | A | 7,5 | 3 | 3 | Sand, silt, grus og stein<br>(fyllitt).<br><br>Biter/flak med gul og<br>grønn farge, antatt<br>malingsflak fra<br>nærliggende lekter.<br><br>Mark og knust blåskjell.<br>Ingen markant lukt. | |

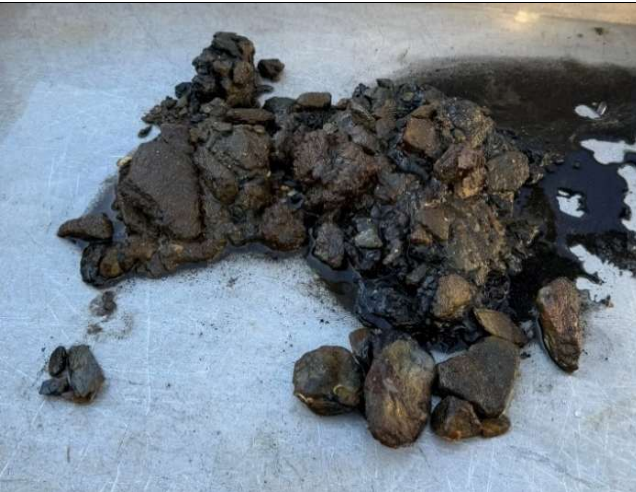
| Stasjon | Grabbhugg | Vanndyp<br>[m]* | Prøvedyp<br>[cm] | Mengde i<br>grabb [cm] | Beskrivelse | Bilde |
|---|---|---|---|---|---|---|
| | B | 7,5 | 5 | 5 | Sand, silt, grus og stein<br>(fyllitt).<br><br>Oksidert overflate, med<br>underliggende sorte<br>sedimenter.<br><br>Ingen markant lukt. | |

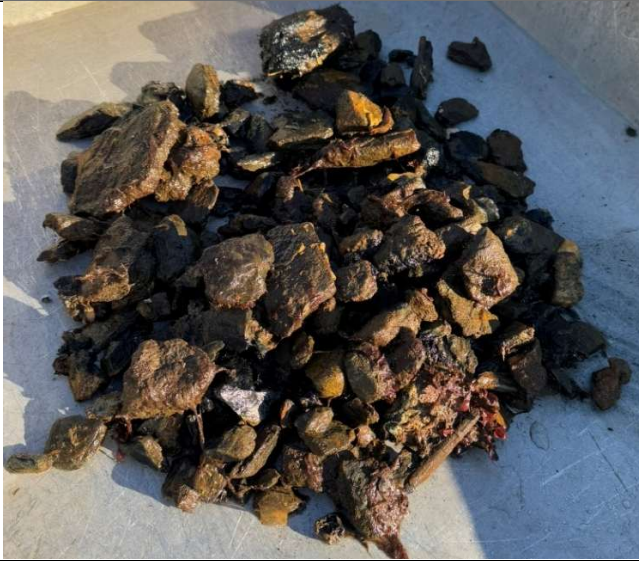
| Stasjon | Grabbhugg | Vanndyp [m]* | Prøvedyp [cm] | Mengde i grabb [cm] | Beskrivelse | Bilde |
|---|---|---|---|---|---|---|
| | C | 7,5 | - | - | Stein i grabb. Ingen sediment | |

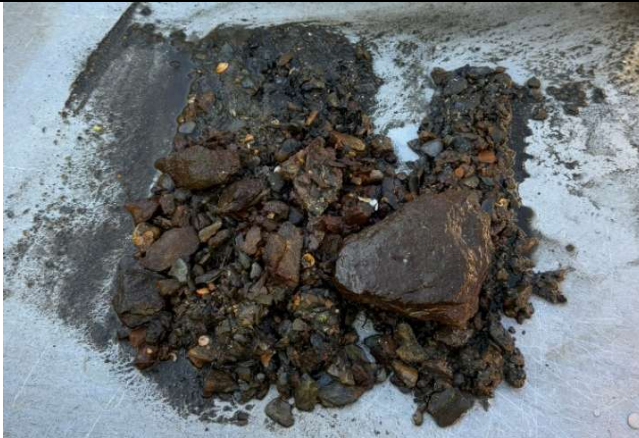
| Stasjon | Grabbhugg | Vanndyp [m]* | Prøvedyp [cm] | Mengde i grabb [cm] | Beskrivelse | Bilde |
|---|---|---|---|---|---|---|
| | D | 7,5 | 3 | 3 | Sand, silt, grus og stein (fyllitt). Biter/flak med gul og grønn farge, antatt malingsflak fra nærliggende lekter. Ingen markant lukt. | |

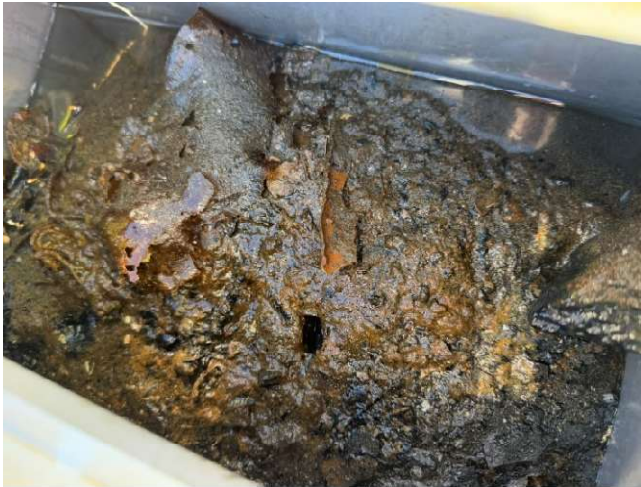
| Stasjon | Grabbhugg | Vanndyp [m]* | Prøvedyp [cm] | Mengde i grabb [cm] | Beskrivelse | Bilde |
|---|---|---|---|---|---|---|
| G2 | A | 12 | 10 | 14 | Siltig sand iblandet stein, glass, hyssingssnor og små pinner. Oljeskimmer av sedimentene.<br><br>Antydning til oljeskimmer på drensvann fra grabb og lukt av olje og H <sub>2</sub> S. | |

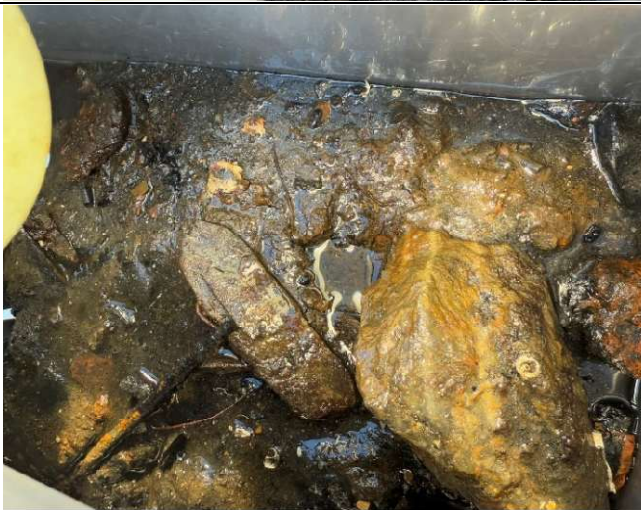
| Stasjon | Grabbhugg | Vanndyp [m]* | Prøvedyp [cm] | Mengde i grabb [cm] | Beskrivelse | Bilde |
|---|---|---|---|---|---|---|
| | B | 12 | 10 | 12 | Siltig sand iblandet stein og metallskrap.<br><br>Mark.<br><br>Lukt av olje og H <sub>2</sub> S. | |

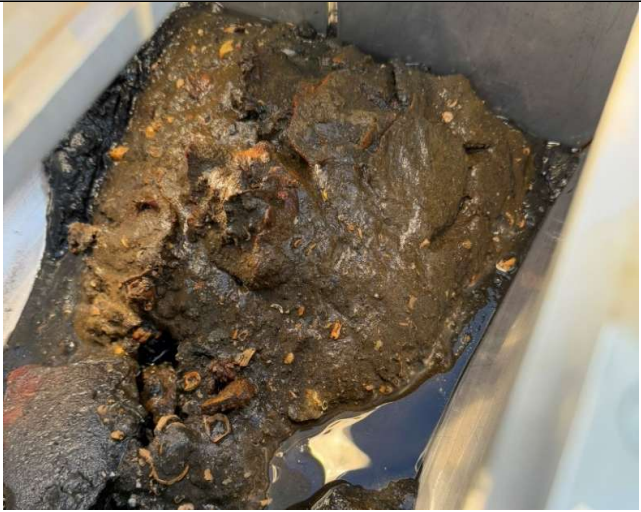
| Stasjon | Grabbhugg | Vanndyp [m]* | Prøvedyp [cm] | Mengde i grabb [cm] | Beskrivelse | Bilde |
|---|---|---|---|---|---|---|
| G3 | A | 18 | 10 | 10 | Sort – mørk brun siltig sand. En del stein.<br><br>Oksidert overflate.<br><br>Rur og skjellrester.<br><br>Plastavfall.<br><br>Ingen markant lukt. | |

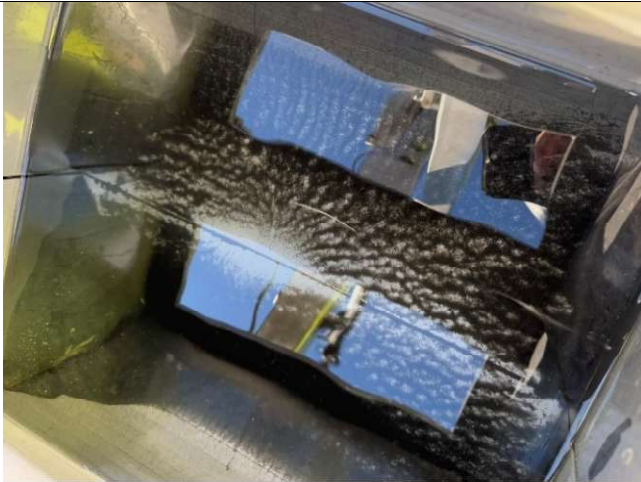
| Stasjon | Grabbhugg | Vanndyp [m]* | Prøvedyp [cm] | Mengde i grabb [cm] | Beskrivelse | Bilde |
|---|---|---|---|---|---|---|
| | B | 18 | - | - | Tom grabb. | |

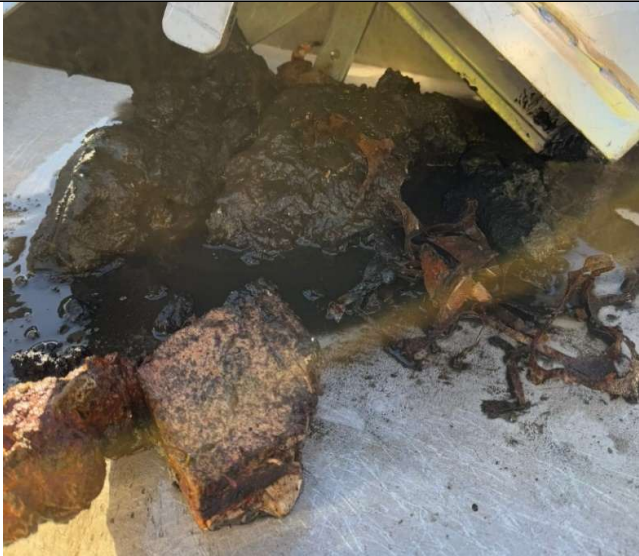
| | Grabbhugg | Vanndyp [m]* | Prøvedyp [cm] | Mengde i grabb [cm] | Beskrivelse | Bilde |
|--|---|---|---|---|---|---|
| | C | 18 | 8 | 8 | Sort – mørk brun siltig sand. En del stein.<br><br>Oksidert overflate. | |

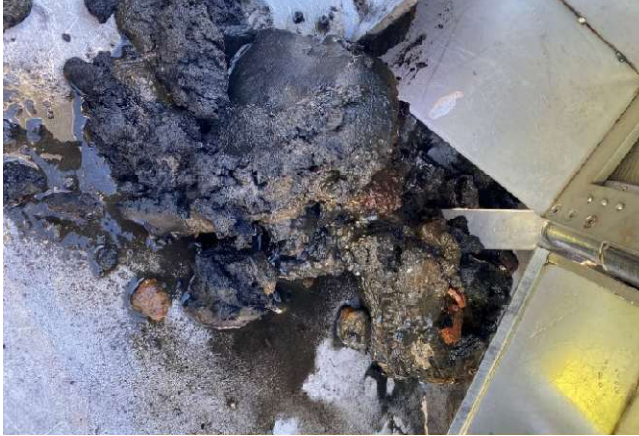
| Stasjon | Grabbhugg | Vanndyp [m]* | Prøvedyp [cm] | Mengde i grabb [cm] | Beskrivelse | Bilde |
|---|---|---|---|---|---|---|
| G4 | A | 15 | 8 | 8 | Sort siltig sand. Tegl.<br><br>Svak lukt av olje. | |

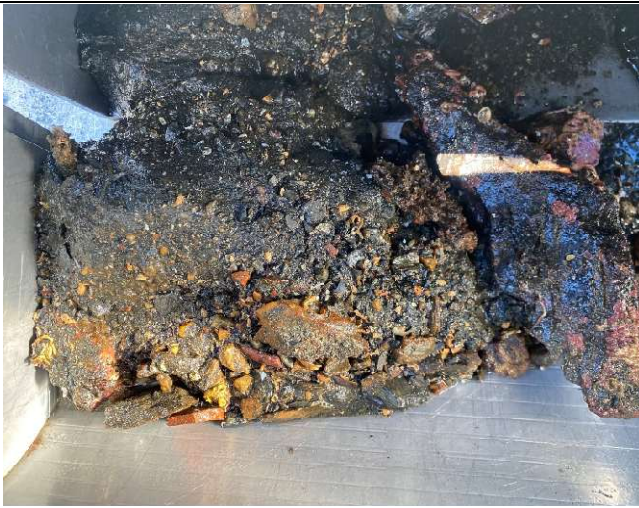
| Stasjon | Grabbhugg | Vanndyp [m]* | Prøvedyp [cm] | Mengde i grabb [cm] | Beskrivelse | Bilde |
|---|---|---|---|---|---|---|
| | B | 15 | | | Stein i grabb. Mørkebrun sand iblandet stein.<br><br>Skjellfragmenter.<br><br>Ingen markant lukt. | |

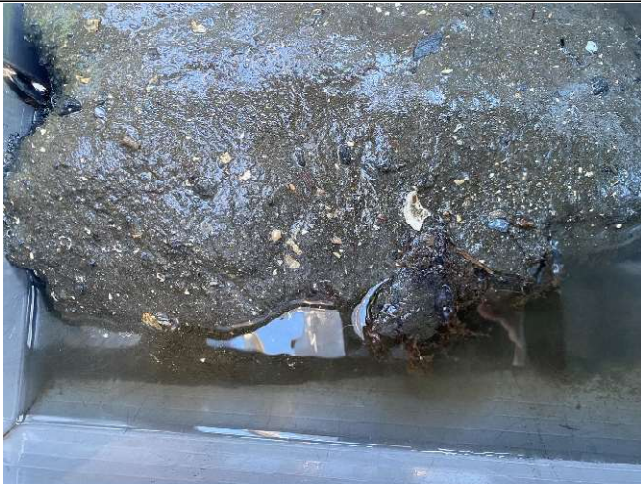
| Stasjon | Grabbhugg | Vanndyp [m]* | Prøvedyp [cm] | Mengde i grabb [cm] | Beskrivelse | Bilde |
|---|---|---|---|---|---|---|
| G5 | A | 13 | 8 | 8 | Oksidert overflate over gråsvart siltig sand iblandet stein.<br><br>Skjellfragmenter.<br><br>Ingen markant lukt. | |

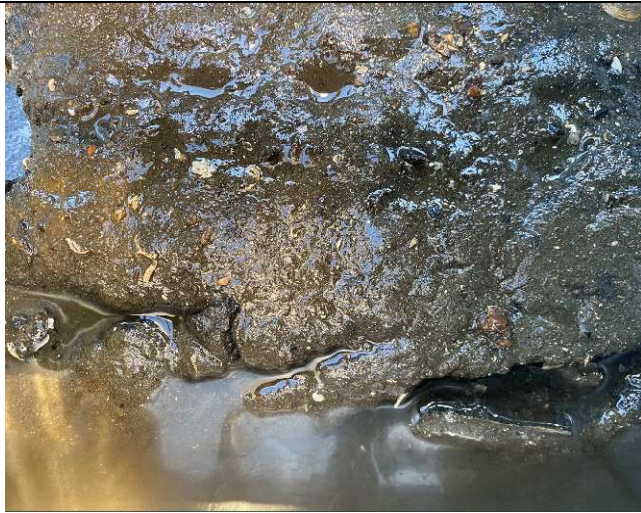
| Stasjon | Grabbhugg | Vanndyp [m]* | Prøvedyp [cm] | Mengde i grabb [cm] | Beskrivelse | Bilde |
|---|---|---|---|---|---|---|
| | B | 13 | 12 | 12 | Åpen grabb, men klebrig sediment.<br><br>Oksidert overflate over gråsvart siltig sand iblandet stein.<br><br>Skjellfragmenter, rørmark.<br><br>Ingen markant lukt. | |

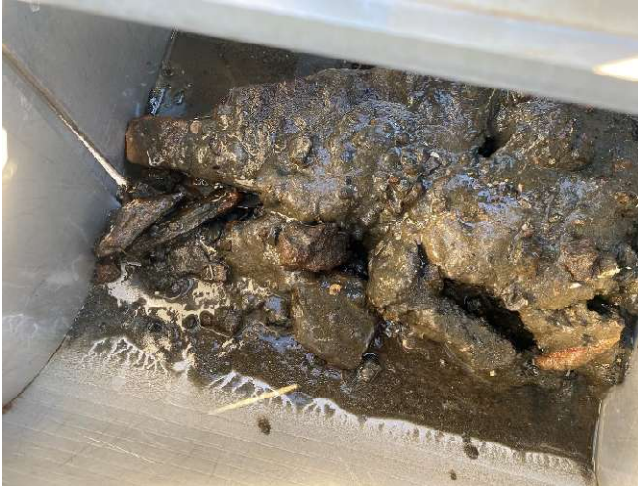
| Stasjon | Grabbhugg | Vanndyp [m]* | Prøvedyp [cm] | Mengde i grabb [cm] | Beskrivelse | Bilde |
|---|---|---|---|---|---|---|
| Gref | A | 33 | 3 | 3 | Lite sediment, mye stein.<br><br>Sediment av brungrå siltig sand.<br><br>Ingen markant lukt. | |

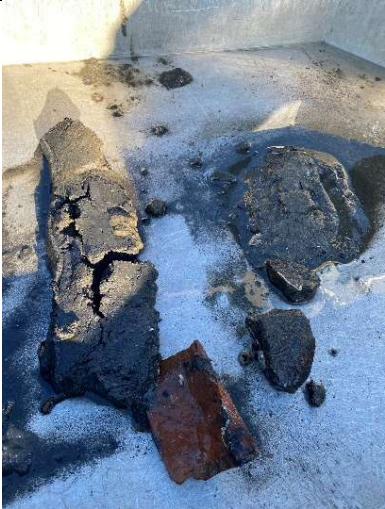
| Stasjon | Grabbhugg | Vanndyp [m]* | Prøvedyp [cm] | Mengde i grabb [cm] | Beskrivelse | Bilde |
|---|---|---|---|---|---|---|
| | B | 31 | 5 | 5 | Stein i grabb (teglstein).<br><br>Sediment av brungrå siltig sand.<br><br>Ingen markant lukt. | |

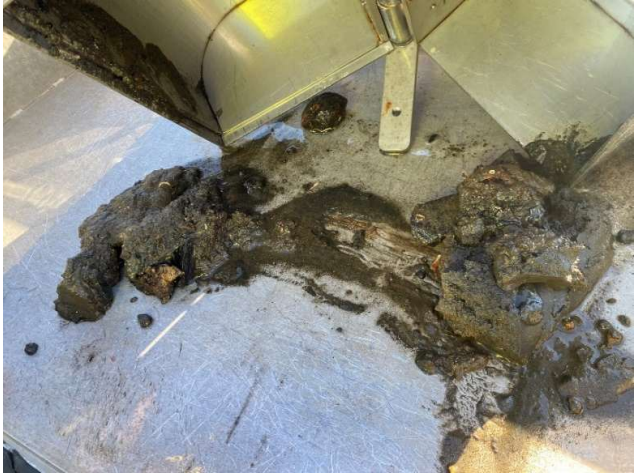
| | Grabbhugg | Vanndyp [m]* | Prøvedyp [cm] | Mengde i grabb [cm] | Beskrivelse | Bilde |
|--|---|---|---|---|---|---|
| | D | 34 | 5 | 5 | Stein i grabb.<br><br>Sediment av brungrå siltig sand.<br><br>Ingen markant lukt. | |

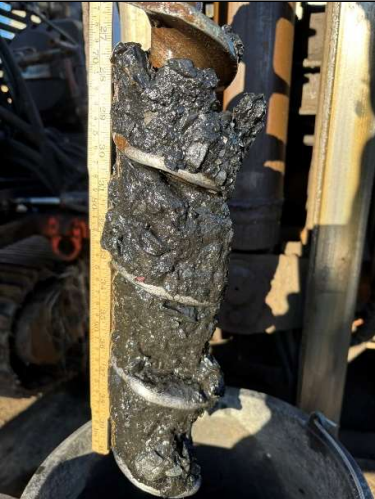
| Stasjon | Seksjon | Vanndyp<br>[m]* | Sedimentdyp<br>[cm] | Beskrivelse | Bilde |
|---|---|---|---|---|---|
| M01 | A | | 0-100 | Mørk sand og stein. Liten taubit. | |

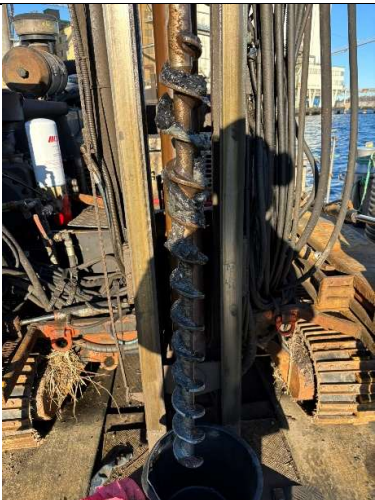
| Stasjon | Seksjon | Vanndyp<br>[m]* | Sedimentdyp<br>[cm] | Beskrivelse | Bilde |
|---|---|---|---|---|---|
| | B | | 100-200 | Ikke materiale på naver. | |
