# Miljøteknisk sedimentundersøkelse - Kjerneprøver

Røst fiskerihavn

Oppdragsnr.: 52505402 Dokumentnr.: 52505402-RIM-REP-002 Revisjon: J02 Dato: 2026-01-23

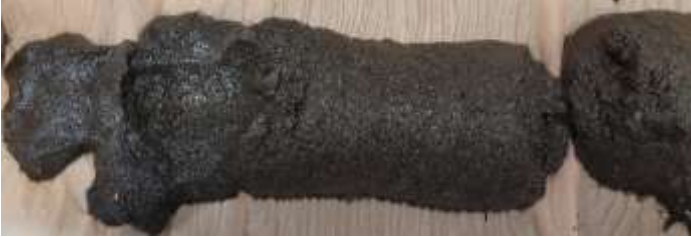
Tabell 3. Logg med prøvedyp og koordinater, samt beskrivelse og bilde av hver prøve tatt fra kjernen ved stasjon P1-41. Øverste lag av kjernen (0–43 cm) er betegnet som prøve P1-41-A og nedre lag (44–53 cm) som prøve P1-41-B.

| Prøve | Beskrivelse | Bilde |
|---|---|---|
| <b>P1-41-A</b><br><br><b>Prøvedyp:</b><br>0-43 cm<br><br><b>Koordinater:</b><br>67,50972 °N<br>12,07073 °E | Mørk brun klebrig mudder (gytje) med brunt trådet organisk materiale og et par skjell/skjellfragmenter. Anoksisk lukt. | |

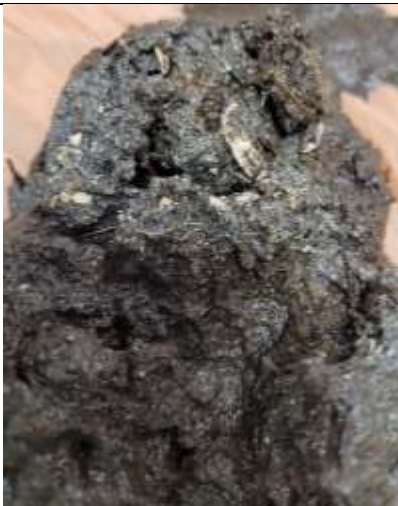
| Prøve | Beskrivelse | Bilde |
|---|---|---|
| <b>P1-41-B</b><br><br><b>Prøvedyp:</b><br>44-53 cm<br><br><b>Koordinater:</b><br>67,50972 °N<br>12,07073 °E | Brunt mudder med innslag av grå sand, skjell og skjellfragmenter, samt trådet organisk materiale. Grovere masser (stein) i denne delen av kjernen. | |

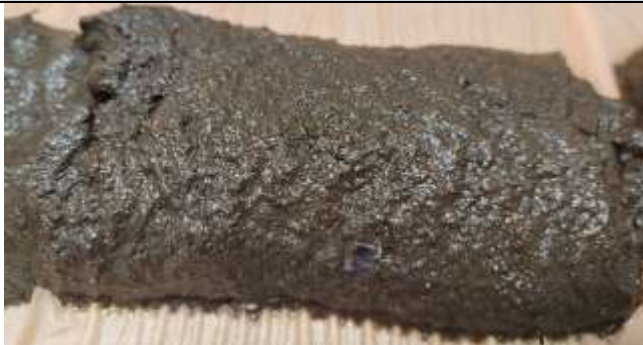
Tabell 4. Logg med prøvedyp og koordinater, samt beskrivelse og bilde av hver prøve tatt fra kjernen ved stasjon P1-25. Øverste lag av kjernen (0–14 cm) er betegnet som prøve P1-25-A, midtre lag (40–65 cm) som prøve P1-25-B, og nedre lag (65–70 cm) som prøve P1-25-C.

| Prøve | Beskrivelse | Bilde |
|---|---|---|
| <b>P1-25-A</b><br><br><b>Prøvedyp:</b><br>0-14 cm<br><br><b>Koordinater:</b><br>67,50819 °N<br>12,0668 °E | Mørk brun våt luftig mudder (gytje) med innslag av få skjell/skjellfragmenter. Anoksisk lukt. | |

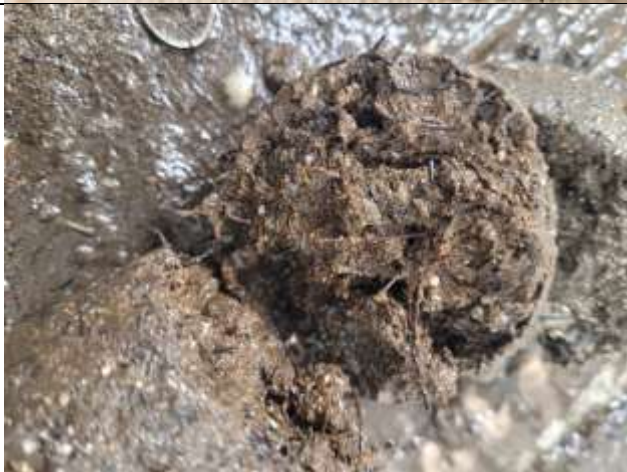
| Prøve | Beskrivelse | Bilde |
|---|---|---|
| <b>P1-25-B</b><br><br><b>Prøvedyp:</b><br>15-39 cm<br><br><b>Koordinater:</b><br>67,50819 °N<br>12,0668 °E | Brunt klebrig mudder med innslag av grå sand, skjell og skjellfragmenter, samt trådet organisk materiale. Grovere masser (stein) i denne delen av kjernen. Svak anoksisk lukt. | |

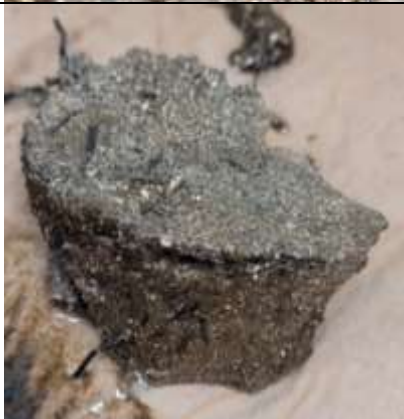
| Prøve | Beskrivelse | Bilde |
|---|---|---|
| <b>P1-25-C</b><br><br><b>Prøvedyp:</b><br>40-45 cm<br><br><b>Koordinater:</b><br>67,50819 °N<br>12,0668 °E | <p>Ved bunnen av kjernen var overgangen mot sandig lag som skiller seg fra det organiske mudderet over.</p> <p>Brun mudder og grå sand med innslag av brun svarte trådet organisk materiale.</p> | |

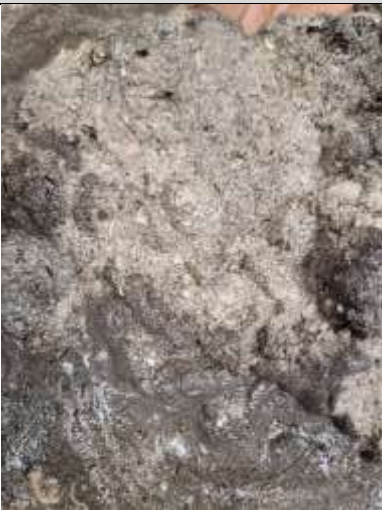
Tabell 5. Logg med prøvedyp og koordinater, samt beskrivelse og bilde av hver prøve tatt fra kjernen ved stasjon P1-30. Øverste lag av kjernen (0–14 cm) er betegnet som prøve P1-30-A og nedre lag (15–45 cm) som prøve P1-30-B.

| Prøve | Beskrivelse | Bilde |
|---|---|---|
| <b>P1-30-A</b><br><br><b>Prøvedyp:</b><br>0-14 cm<br><br><b>Koordinater:</b><br>67,50654 °N<br>12,0623 °E | Grå bløt sand med innslag av lys beige sand og skjellsand. En stein i kjerne. Ingen lukt. | |

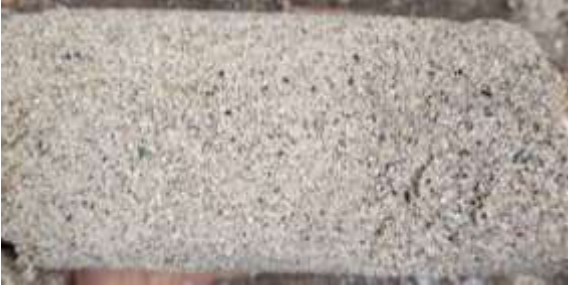
| Prøve | Beskrivelse | Bilde |
|---|---|---|
| <b>P1-30-B</b><br><br><b>Prøvedyp:</b><br>15-45 cm<br><br><b>Koordinater:</b><br>67,50654 °N<br>12,0623 °E | Lys grå fin og grov sand med innslag av skjellsand og større biter av skjell. Ingen lukt. | |
