Kystverket

# ► Miljøteknisk sedimentundersøkelse - Røst fiskerihavn

Røst kommune

Datarapport

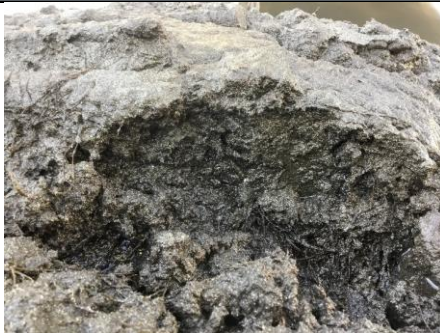
| Prøvestasjon | Prøvedybde (cm) | Beskrivelse | Bilde |
|---|---|---|---|
| <b>P-1</b><br><br>N:<br>67,5062331<br>Ø:<br>12,06264092 | 10 cm | <b>P-1a og b:</b><br><br>Svart mudder og grå sand blandet. Rester av døde alger.<br><br>Lukter sterkt av H <sub>2</sub> S | |

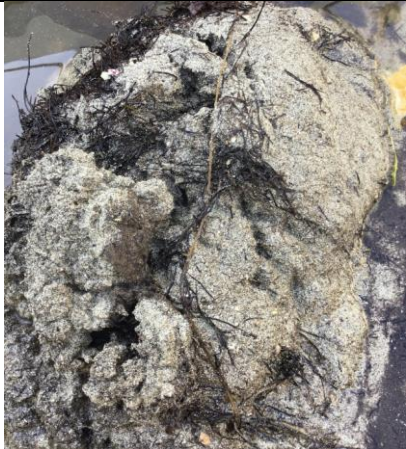
| Prøvestasjon | Prøvedybde (cm) | Beskrivelse | Bilde |
|---|---|---|---|
| <b>P-2</b><br><br>N:<br>67,50582175<br>Ø:<br>12,05836823 | 10 cm | <b>P-2a og b:</b><br><br>Grå sand med en del algerester. Mørkere dypere i prøven. Noen marker og døde skjell. De mørke delene lukter H <sub>2</sub> S | |

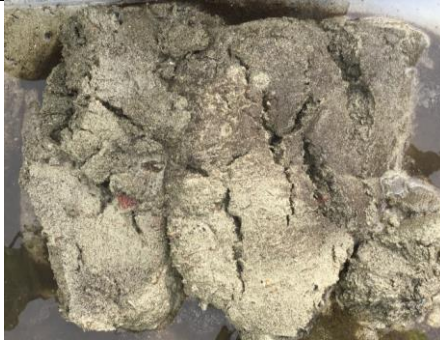
| Prøvestasjon | Prøvedybde (cm) | Beskrivelse | Bilde |
|---|---|---|---|
| <b>P-5</b><br><br>N:<br>67,50372304<br>Ø:<br>12,06406462 | 12 cm | <b>P-5a, b og c:</b><br><br>Grå, tildels fluffy sand. Svarte flekker i sedimentet. Svak lukt av H <sub>2</sub> S.<br><br>Sjøpølser, sjømus, småkrabber og børstemark. Døde skjell med litt sand nederst i grabben | |

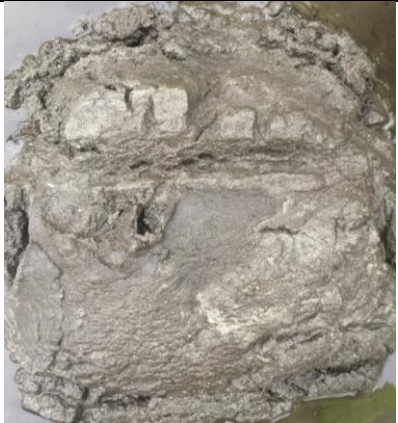
| Prøvestasjon | Prøvedybde (cm) | Beskrivelse | Bilde |
|---|---|---|---|
| <b>D-1</b><br><br>N:<br>67,50288529<br>Ø:<br>12,06807372 | 0 – 10 cm | <b>D-1a, b og c:</b><br><br>Brunt mudder. Flere gjennomsiktige pølser som tidligere. Rester av fauna. Svak lukt av H <sub>2</sub> S.<br><br>Ingen prøve i D-1b | |

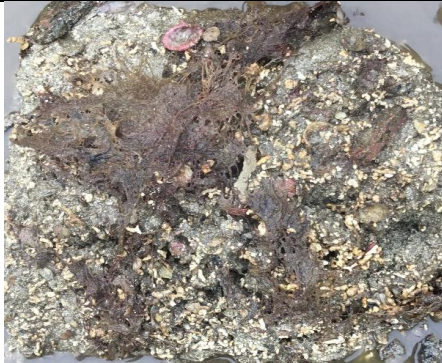
| Prøvestasjon | Prøvedybde (cm) | Beskrivelse | Bilde |
|---|---|---|---|
| <b>D-2</b><br><br>N:<br>67,50428151<br>Ø:<br>12,0707499 | 0 - 9 cm | <b>D-2a og b:</b><br><br>Mye skjellrester, sjøpølser og alger på overflaten. Blanding av grå sand og mudder.<br><br>Ingen prøve i D-2b | |

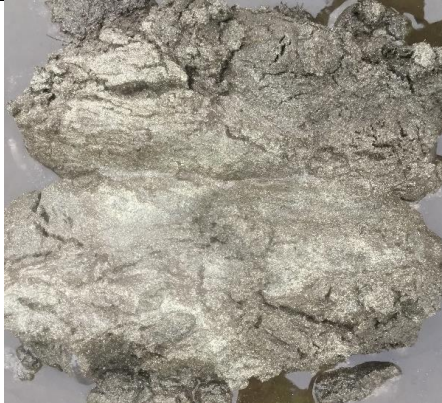
| Prøvestasjon | Prøvedybde (cm) | Beskrivelse | Bilde |
|---|---|---|---|
| <b>D-3</b><br><br>N:<br>67,50333058<br>Ø:<br>12,07210725 | 10 cm | <b>D-3a og b:</b><br><br>Mudder. H <sub>2</sub> S lukt sterk. Rester etter alger og treflis inni. | |

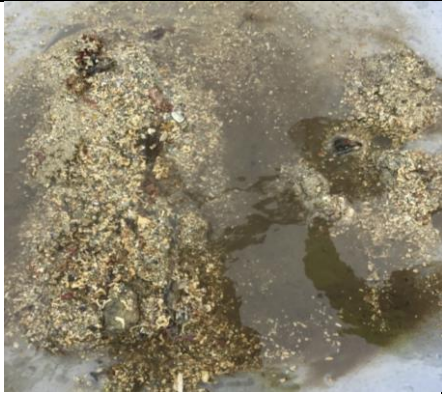
| Prøvestasjon | Prøvedybde (cm) | Beskrivelse | Bilde |
|---|---|---|---|
| <b>D-4</b><br><br>N:<br>67,50504764<br>Ø:<br>12,07585015 | 5 cm | <b>D-4a, b, c og d:</b><br><br>Svært lite sand med døde kalkalger på topp. Døde kalkalger.<br><br>Ingen prøve i D-4a og d | |

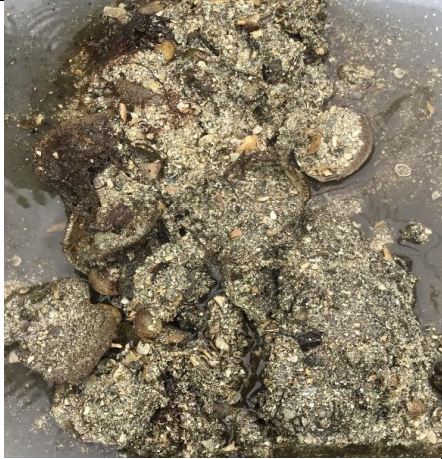
| Prøvestasjon | Prøvedybde (cm) | Beskrivelse | Bilde |
|---|---|---|---|
| <b>I-1</b><br><br>N:<br>67,50539484<br>Ø:<br>12,06773013 | 0 – 2 cm | <b>I-1a, b, c, d og e:</b><br><br>Mørk grå sand. Masse døde skjell og litt grus. Flere typer krabbe.<br><br>Ingen prøve i I-1a, c og e | |

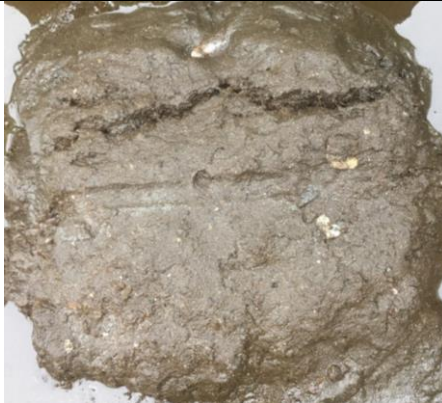
| Prøvestasjon | Prøvedybde (cm) | Beskrivelse | Bilde |
|---|---|---|---|
| <b>H-1</b><br><br>N:<br>67,5090549<br>Ø:<br>12,07599314 | 10 (17) cm | <b>H-1a:</b> Full grabb, mudder, litt stein i bunnen. Pølsemark og andre mark. | |

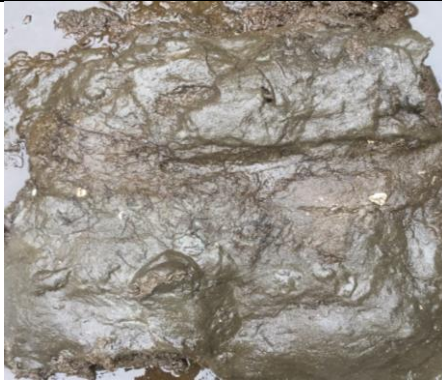
| Prøvestasjon | Prøvedybde (cm) | Beskrivelse | Bilde |
|---|---|---|---|
| <b>H-2</b><br><br>N:<br>67,50830638<br>Ø:<br>12,07363847 | 10 (17) cm | <b>H-1b:</b><br><br>Full grabb. Mudder over og stein under. Pølsemark. | |

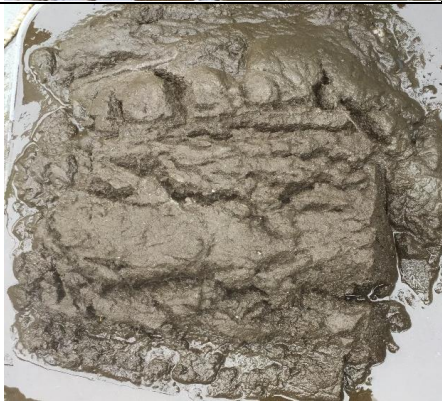
| Prøvestasjon | Prøvedybde (cm) | Beskrivelse | Bilde |
|---|---|---|---|
| <b>H-3</b><br><br>N:<br>67,50741401<br>Ø:<br>12,07043021 | 10 (17) cm | <b>H-3a:</b><br><br>Full grabb. Mudder og pølsemark. | |

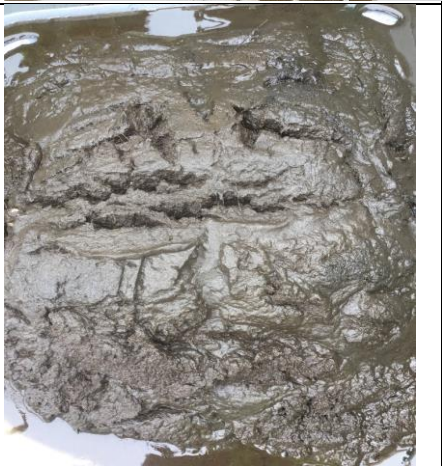
| Prøvestasjon | Prøvedybde (cm) | Beskrivelse | Bilde |
|---|---|---|---|
| <b>H-4</b><br><br>N:<br>67,50790578<br>Ø:<br>12,06852594 | 0 - 10 cm | <b>H-4a og b:</b><br><br>Brunt mudder. Sukkertare og noen alger. Ingen mark, noen døde sneglehus.<br><br>Lukter sterkt av H <sub>2</sub> S. | |

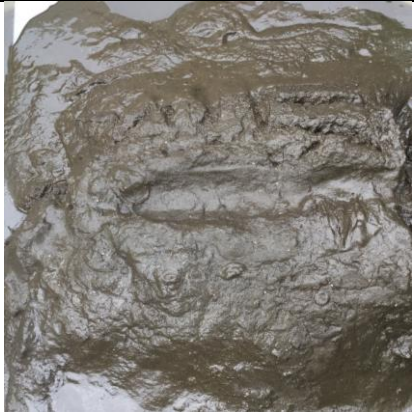
| Prøvestasjon | Prøvedybde (cm) | Beskrivelse | Bilde |
|---|---|---|---|
| <b>H-5</b><br><br>N:<br>67,50865014<br>Ø:<br>12,0706463 | 10 (17) cm | <b>H-5a, b og c:</b><br><br>Brunt mudder, til dels fluffy.<br>Mye pølser og rester av organisk materiale. Ser ut som bløt torv. Martaum<br><br>Lukter H <sub>2</sub> S. | |

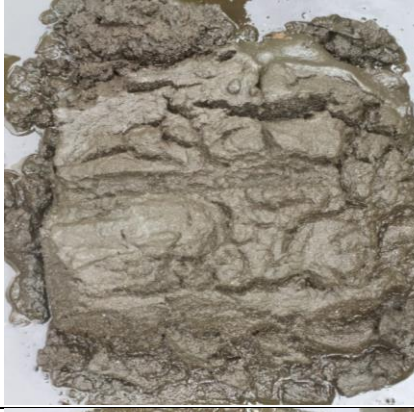
| Prøvestasjon | Prøvedybde (cm) | Beskrivelse | Bilde |
|---|---|---|---|
| <b>H-6</b><br><br>N:<br>67,50915648<br>Ø:<br>12,07380178 | 10 (17) cm | <b>H-6a og b:</b><br><br>Mudder og sagflis. Stor pølsemark.<br><br>Sterk lukt av H <sub>2</sub> S.<br><br>Lik prøvene H-1 til 5. | |

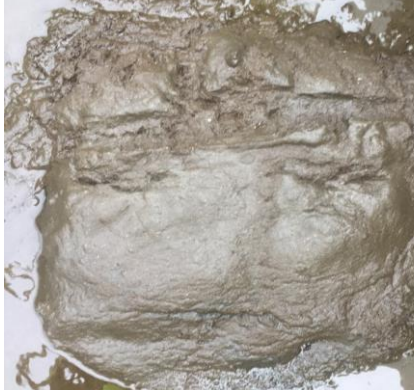
| Prøvestasjon | Prøvedybde (cm) | Beskrivelse | Bilde |
|---|---|---|---|
| <b>H-7</b><br><br>N:<br>67,50975456<br>Ø:<br>12,07067754 | 10 (17) cm | <b>H-7a:</b><br><br>Brunt mudder. Lukter av H <sub>2</sub> S.<br><br>Lik prøvene H-7a, H-1 til 6. | |

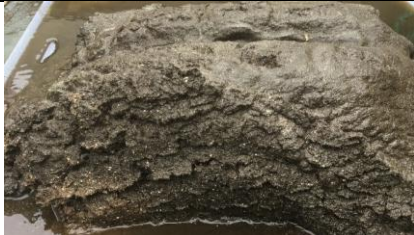
| Prøvestasjon | Prøvedybde (cm) | Beskrivelse | Bilde |
|---|---|---|---|
| <b>H-8</b><br><br>N:<br>67,50809644<br>Ø:<br>12,06488229 | 0 - 10 cm | <b>H-8a og b:</b><br><br>Mudder og sand. Fluffy prøve.<br>Kråkeboller, sukkertare. Noen alger. Døde skjell. | |

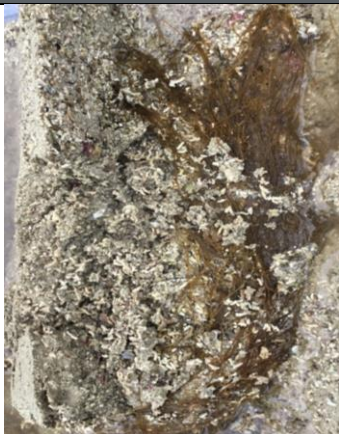
| Prøvestasjon | Prøvedybde (cm) | Beskrivelse | Bilde |
|---|---|---|---|
| <b>M-1</b> | 0 - 6 cm | <p><b>M-1a og b:</b></p> <p>Skjellsand og fin sand med mye døde knuste kalkalger over. Mye liv med børstemark, krabbe, tangsprell, småfisk, slangestjerner og småkrabbe.</p> <p>Ingen lukt</p> | |

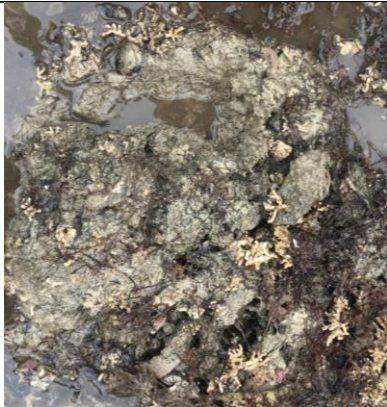
| Prøvestasjon | Prøvedybde (cm) | Beskrivelse | Bilde |
|---|---|---|---|
| <p><b>M-4</b></p> <p>N:<br/>67,50026794<br/>Ø:<br/>12,05641291</p> | 12 cm | <p><b>M-4a, b og c:</b></p> <p>Gråbrun blanding av sand og mudder. Flytende konsistens.</p> <p>Noen kalkalger og trådalger på toppen. Småkrabber, eremittkreps, martaum og døde skjell.</p> <p>Lukt av H<sub>2</sub>S</p> | |

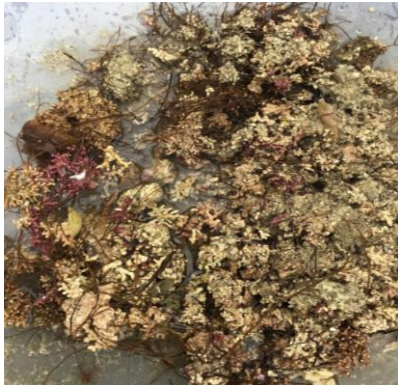
| Prøvestasjon | Prøvedybde (cm) | Beskrivelse | Bilde |
|---|---|---|---|
| <p><b>M-5</b></p> <p>N:<br/>67,49852157<br/>Ø:<br/>12,04499774</p> | 4 cm | <p><b>M-5a:</b> Liten prøve, lag av kalkalger med litt fin sand under. Børstemark, småkrabber og slangestjerne</p> <p><b>M-5b:</b> Lite prøve, kalkalger dekker toppen og litt fin sand under. Småkrabber, slangestjerner, babyskjell.</p> <p><b>M-5c:</b> Skjellsand med sukkertare. Taren gror på levende kalkalger.</p> | |

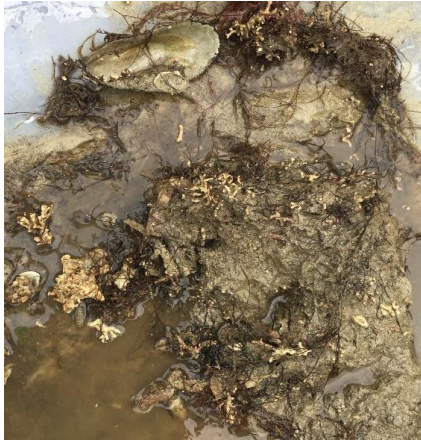
| Prøvestasjon | Prøvedybde (cm) | Beskrivelse | Bilde |
|---|---|---|---|
| <b>M-6</b><br><br>N:<br>67,49619664<br>Ø:<br>12,05399637 | 0 cm | <b>M-6a:</b> Ingen prøve. Kalkalger, mye biota. Tangsprell, småkrabber og slangestjerne. | |
| | 5 cm | <b>M-6b:</b> Fin sand. Lag på toppen med døde kalkalger og trådalger. Børstemark og døde skjell. | |
| | 6 cm | <b>M-6c:</b> Fin sand, beige. Lag av kalkalger på toppen. Slangestjerner og døde skjell. | |

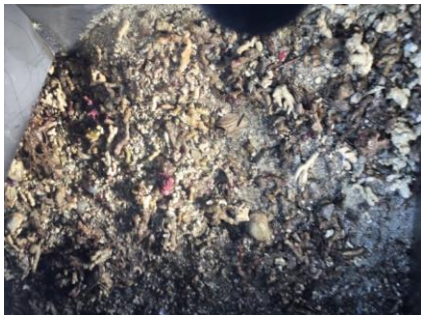
| Prøvestasjon | Prøvedybde (cm) | Beskrivelse | Bilde |
|---|---|---|---|
| <b>P-3</b><br><br>N:<br>67,50399849<br>Ø:<br>12,05410339 | 8 cm | <b>P-3a:</b> Fin grå sand. Skjellsand. Liten reke. Døde skjell, inklusive knivskjell. Sukkertare og annen alge.<br><br><b>P-3b:</b> Mange døde kalkalger, noen få små levende. Litt grå fin sand imellom. Eremittkreps<br><br>Lukter av H <sub>2</sub> S | |

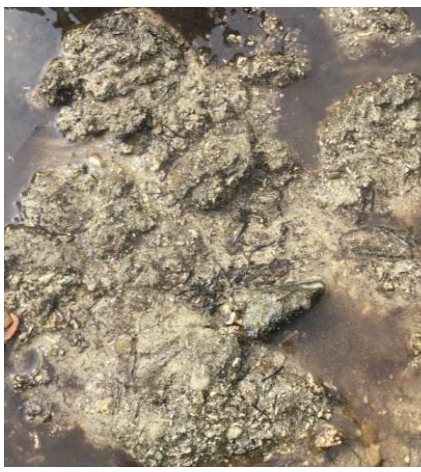
| Prøvestasjon | Prøvedybde (cm) | Beskrivelse | Bilde |
|---|---|---|---|
| <b>P-4</b><br><br>N:<br>67,50289851<br>Ø:<br>12,05620878 | 5 cm | <b>P-4a:</b> Fin, fluffy sand. Noen døde kalkalger på toppen, grønnalge-dusk. | |
| | 2 cm +2 cm | <b>P-4b:</b> To kast på samme plass. Første lukket seg ikke helt, og andre var lukket men med lite prøve. Sammenslått prøve. Beige-grå sand med noen døde kalkalger i toppen. Småkrabber. | |
| | 0 cm | <b>P-4c:</b> To tomme kast. | |

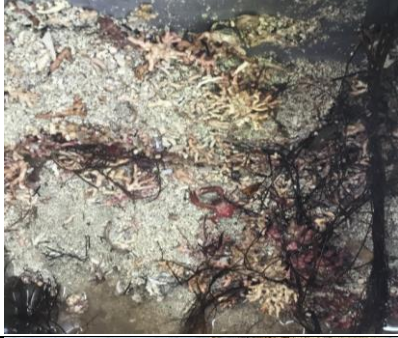
| Prøvestasjon | Prøvedybde (cm) | Beskrivelse | Bilde |
|---|---|---|---|
| <b>E-1</b><br><br>N:<br>67,48820054<br>Ø:<br>12,06661293 | 0 - 7 cm | <b>E-1a, b og c:</b><br><br>Skjellsand med kalkalger.<br>Rødalger, små krabber og døde skjell. | |

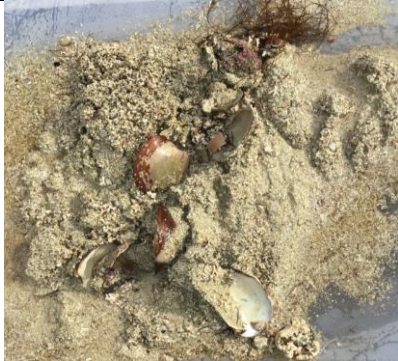
| Prøvestasjon | Prøvedybde (cm) | Beskrivelse | Bilde |
|---|---|---|---|
| <b>E-3</b><br><br>N:<br>67,48685599<br>Ø:<br>12,06806667 | 0 - 4 cm | <b>E-3a, b og c:</b><br><br>Skjellsand. Noen døde skjell med kalkalger, eremittkreps, døde alger og en liten fisk. Børstemark, små kreps/krabber, rester av alger. | |

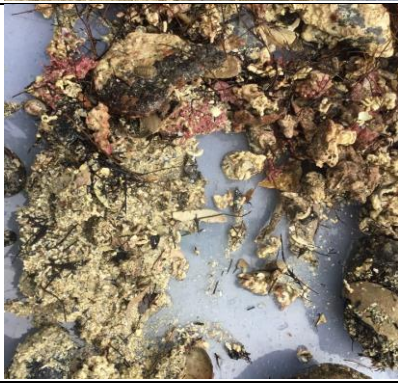
| Prøvestasjon | Prøvedybde (cm) | Beskrivelse | Bilde |
|---|---|---|---|
| <b>E-4</b><br><br>N:<br>67,48574823<br>Ø:<br>12,07382538 | | <b>E-4a:</b><br><br>Steiner med kalkalger og trådede alger. Ser ut som skjellsand under.<br><br>Ingen prøve i E-4b og d. | |

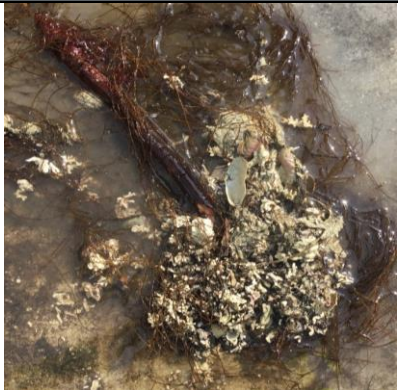
| Prøvestasjon | Prøvedybde (cm) | Beskrivelse | Bilde |
|---|---|---|---|
| <b>E-5</b><br><br>N:<br>67,48682284<br>Ø:<br>12,06248807 | | <b>E-5a, b og c:</b><br><br>Litt fin sand og døde kalkalger på topp.<br><br>Ikke nok til prøve.<br><br>Ingen prøve i E-5b og c. | |

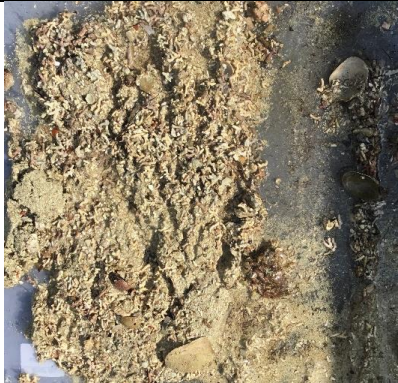
| Prøvestasjon | Prøvedybde (cm) | Beskrivelse | Bilde |
|---|---|---|---|
| <b>E-6</b><br><br>N:<br>67,49025397<br>Ø:<br>12,06134407 | | <b>E-6a, b og c:</b><br><br>Skjellsand. Rødalge og døde skjell. Tangsprell, småkrabber, slangestjerne og kråkebolle.<br><br>Ingen prøve i E-6b og c | |
