| <b>Notat</b> | PROSJEKTNUMMER:<br>1316 | PROSJEKT:<br>Buås deponi, Hønstad<br>Geoteknisk vurdering |

## Bakgrunn

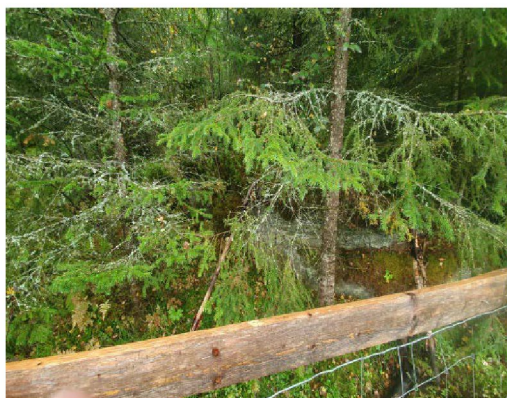
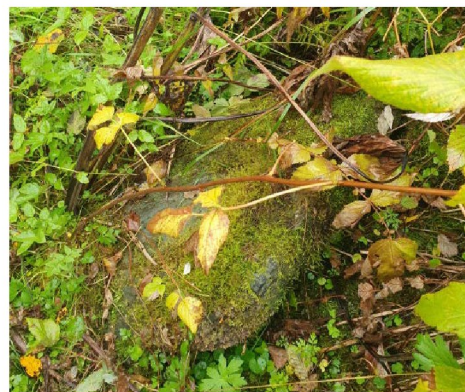
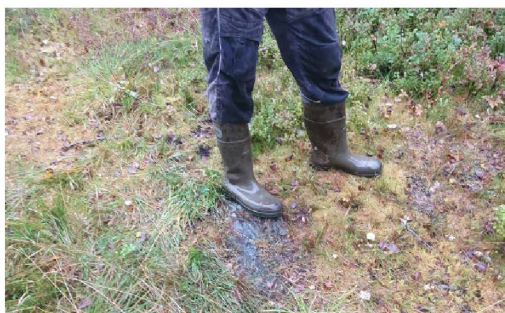
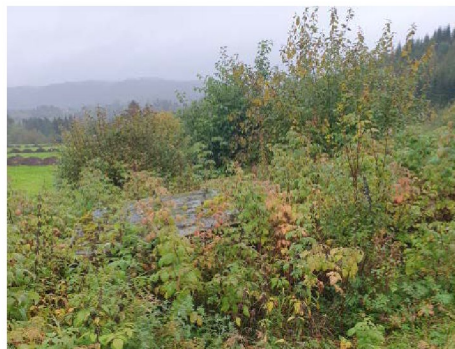
**Figur 11: Lokasjoner med berg i dagen.**

Befaringen ble gjennomført på 14. og 16. september 2022. Terrenget er en blanding av gress- og skogsområder. Det er ingen tegn til sig i skråninger og trær står tilnærmet vertikalt, til tross for relativt bratte skråninger. Berg i dagen ble registrert på flere steder i det aktuelle området og det synes gjennomgående å være relativt tynt løsmassedekke over berg. Figur 11 viser flere lokasjoner med berg i dagen.

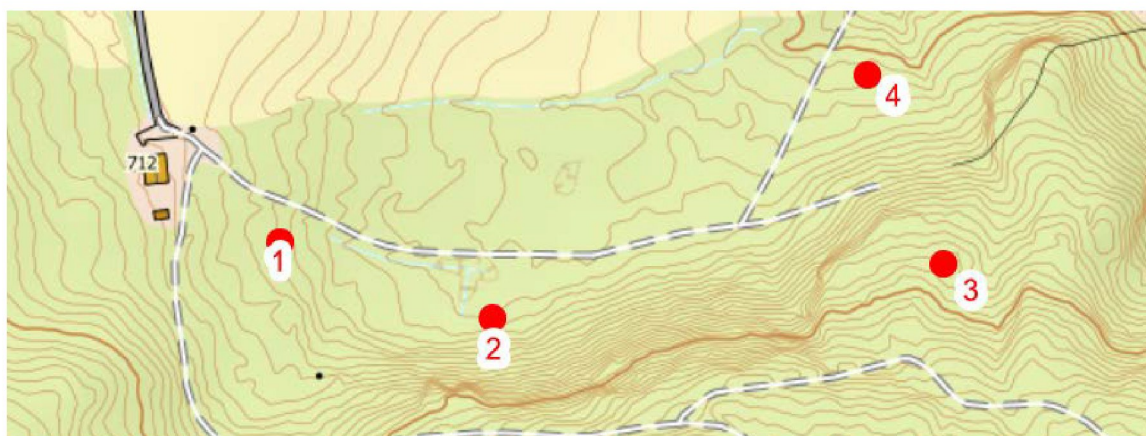
**Figur 12: Lokasjoner av de fire utgravingene.**

I forbindelse med befaringen ble det også gjennomført prøvegravinger av løsmassene. Fire utgravingen ble gjennomført for å vurdere grunnforhold i det aktuelle området. Lokasjoner av de fire utgravingene er vist i tabell 1 og figur 12.

Den fjerde utgravingen ble utført lenger nord under skiløypa på den nedre siden av tomten, se figur 12. Det øverste laget består av humus til en dybde på ca. 0,2-0,3 m. Et tynt leirig og siltig lag (ca. 0,1

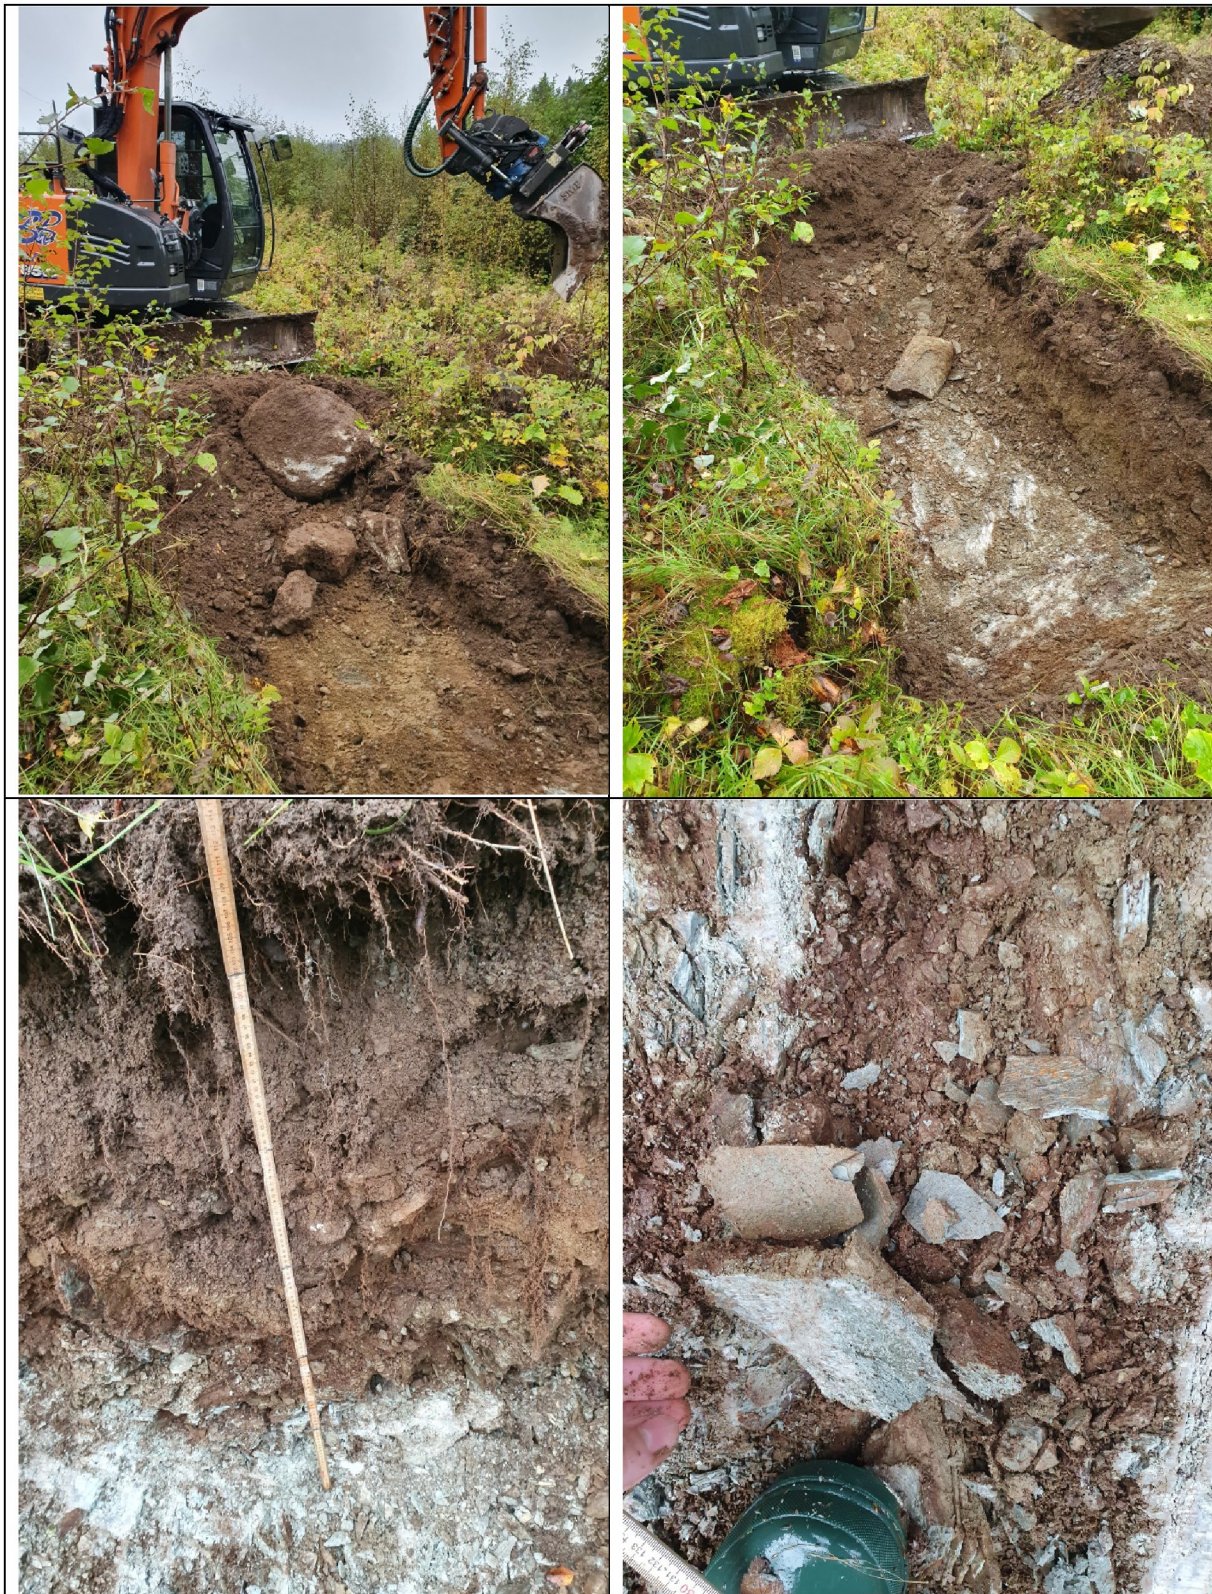
**Figur 14: Første utgraving.**

Grunnforholdene i den første utgravingen er vist i figur 14. Det øverste laget består av matjord/humusholige masser til en dybde på 0,1-0,2 m. Under det øverste laget ble det funnet et lag med silt, sand og grus fraksjoner. På ca 1,2 m ble utgravingen avsluttet på grunn av forvitret berg. Det ble vanskelig å grave dypere og utgravingen ble stoppet. Det ble ikke registrert grunnvann ned til utgravingsdybden.

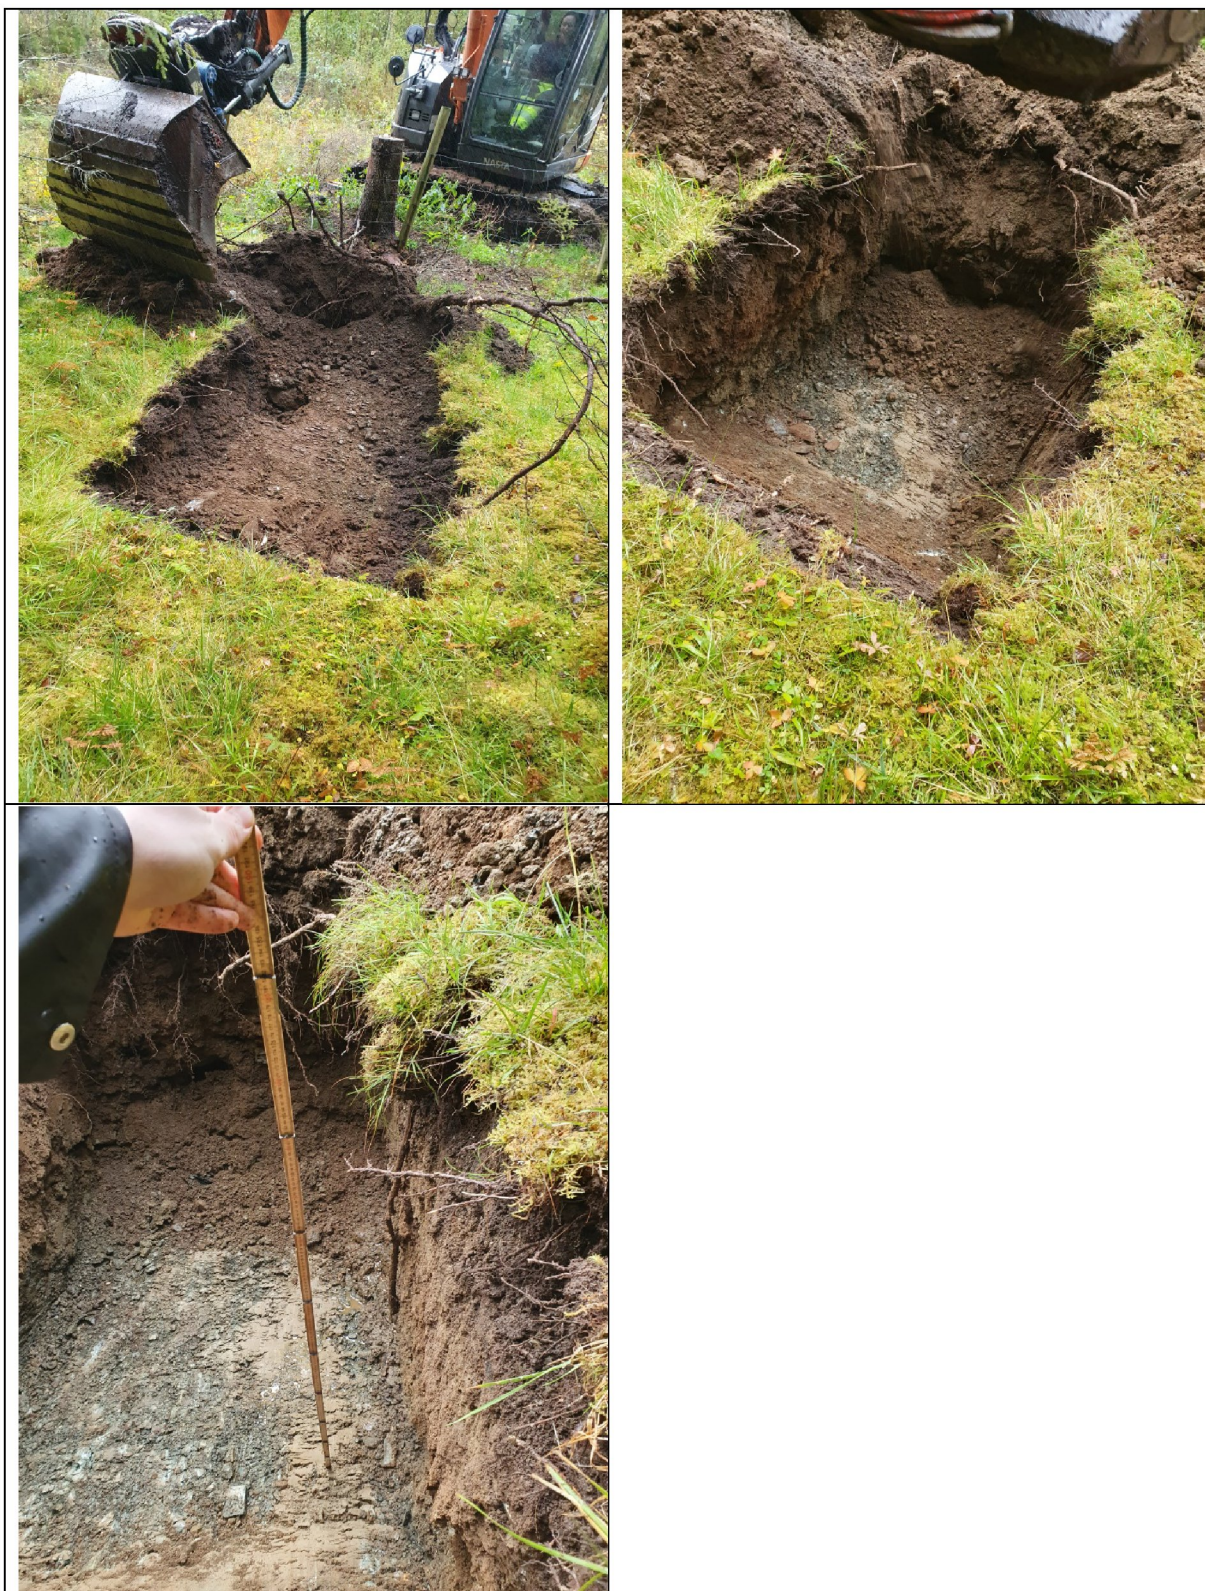
**Figur 15: Andre utgravingen.**

Den andre utgravningen er vist i figur 15. Det øverste laget består av humus til en dybde på ca. 0,3 m. Under det øverste laget ble det funnet et lag med sand og silt fraksjoner til ca. 1 m dybde. På 1,4 m dybde fant vi sand og stein med finere masser som kan være humus eller leire fraksjoner. Utgravingen ble avsluttet på 1,4 m dybde på grunn av meget stor motstand. Grunnvann ble ikke observert.

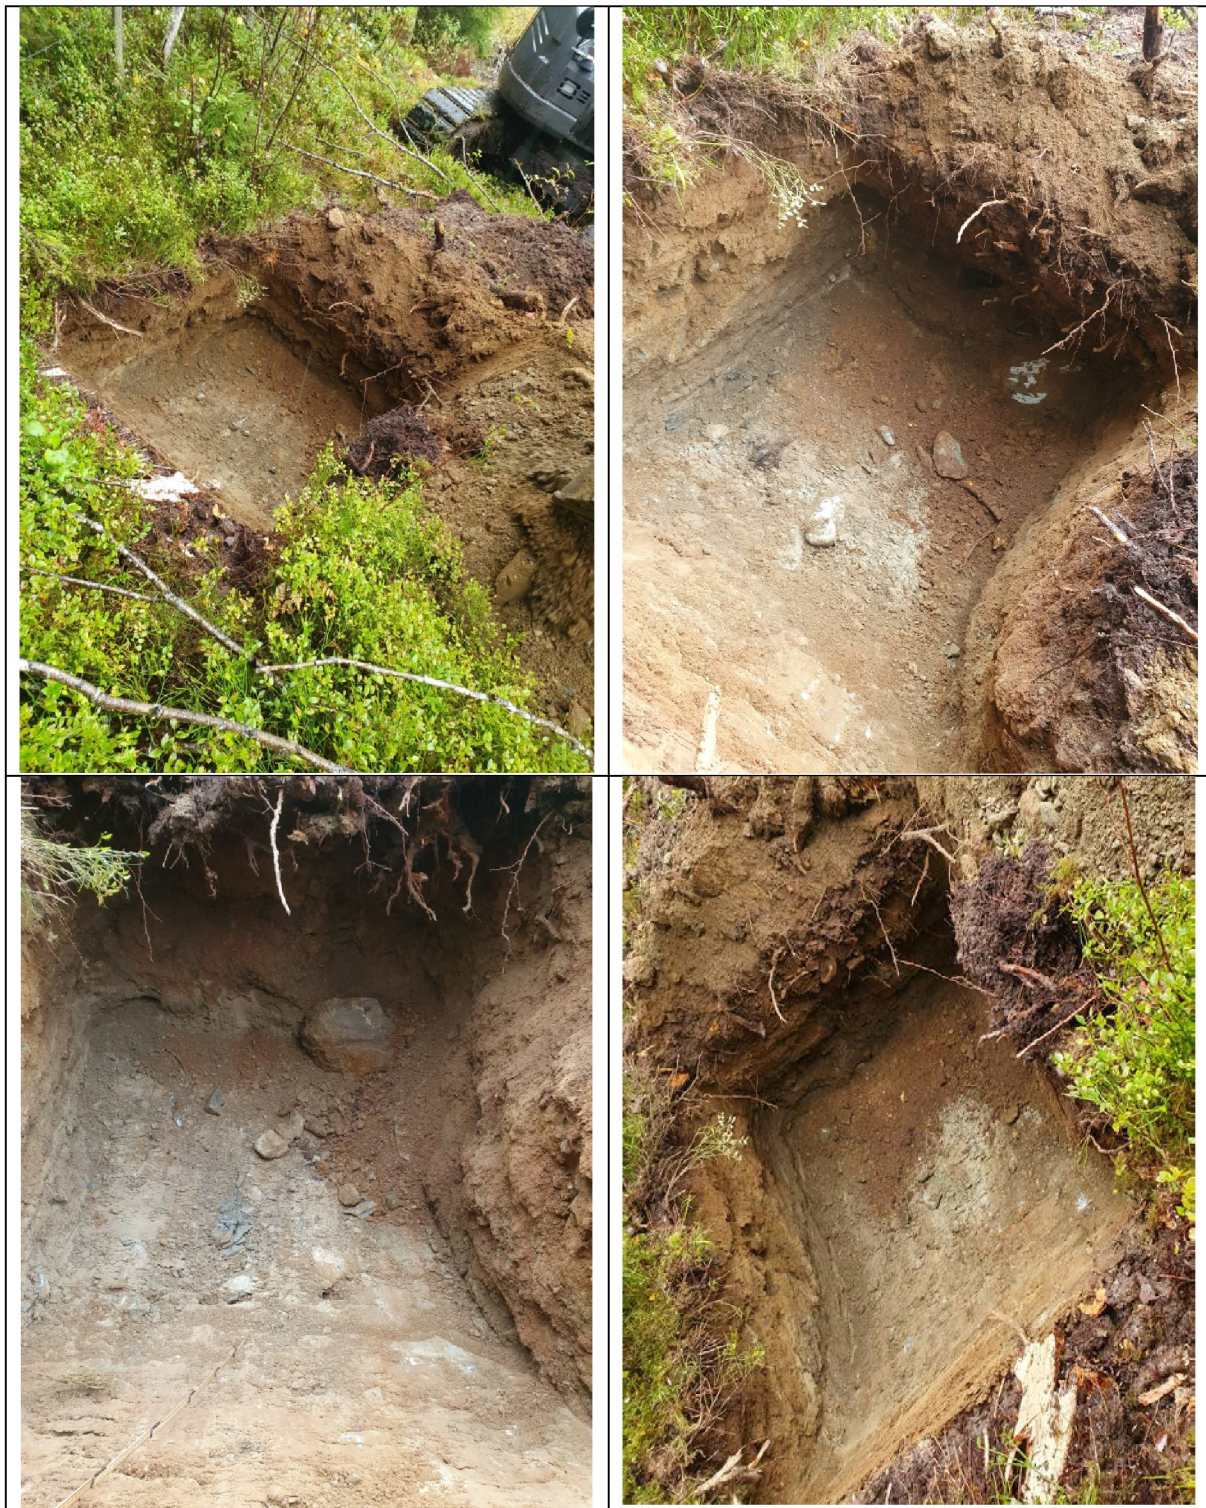
**Figur 16: Tredje utgravingen.**

Figur 16 viser den tredje utgravingen. Det øverste laget består av humus til en dybde på ca. 0,2 m. Under det øverste laget ble det funnet et lag med sand og silt fraksjoner til ca. 1 m dybde. På 1 m dybde fant vi sand og stein og utgravingen ble avsluttet på grunn av meget stor motstand. Grunnvann ble ikke observert.

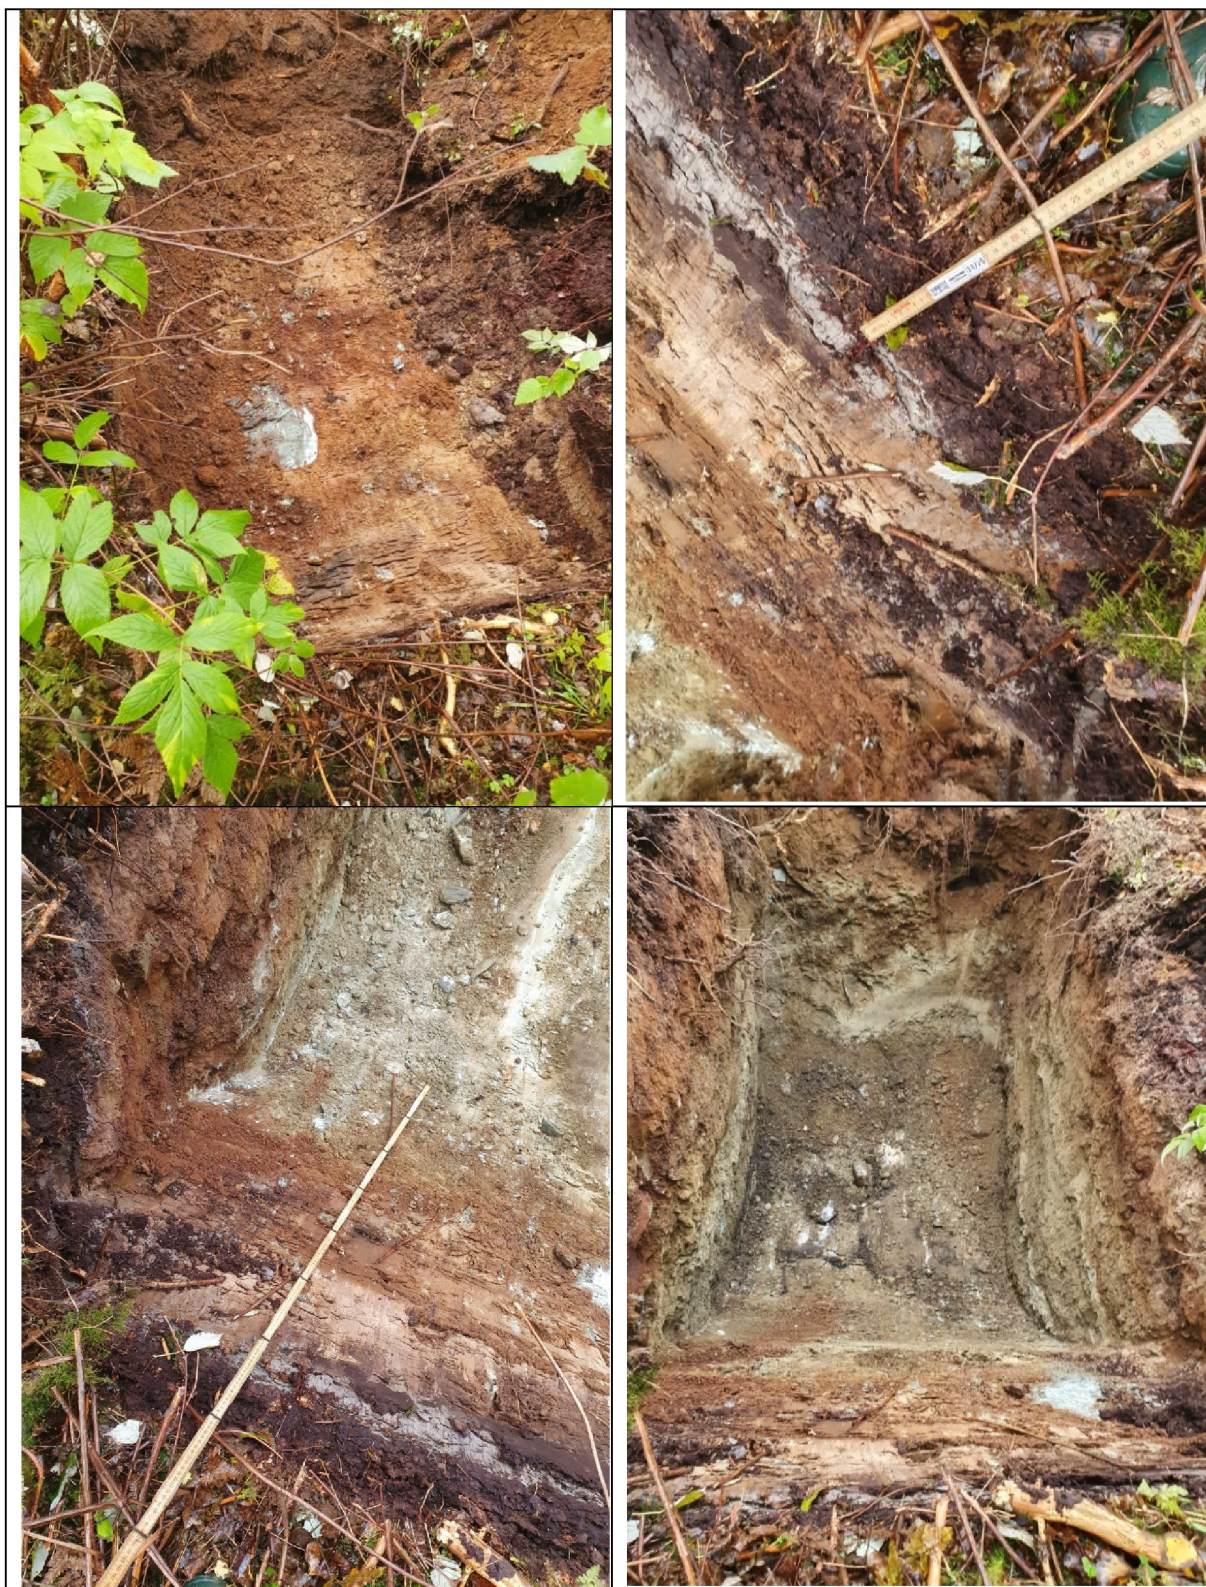
Figur 17: Fjerde utgravingen.

m) ble oppdaget under det øverste laget. Under dette, er et lag med silt, sand og grus fraksjoner til en dybde på ca. 1,5 m. Det ble vanskelig å grave dypere enn 1,5 m og utgravingen ble stoppet. Grunnvann ble ikke observert og det ble ikke registrert vanninnstrømning ned til gravedybden.
