## NOTAT

Utarbeidet av: Natur og Samfunn AS v/Iris Ringstad og Håkon Fjeld

Dato: 10.12.2022

Tittel: Kartlegging av naturverdier, samt konsekvensvurdering ved etablering av deponi ved Buåsen, i Malvik kommune.

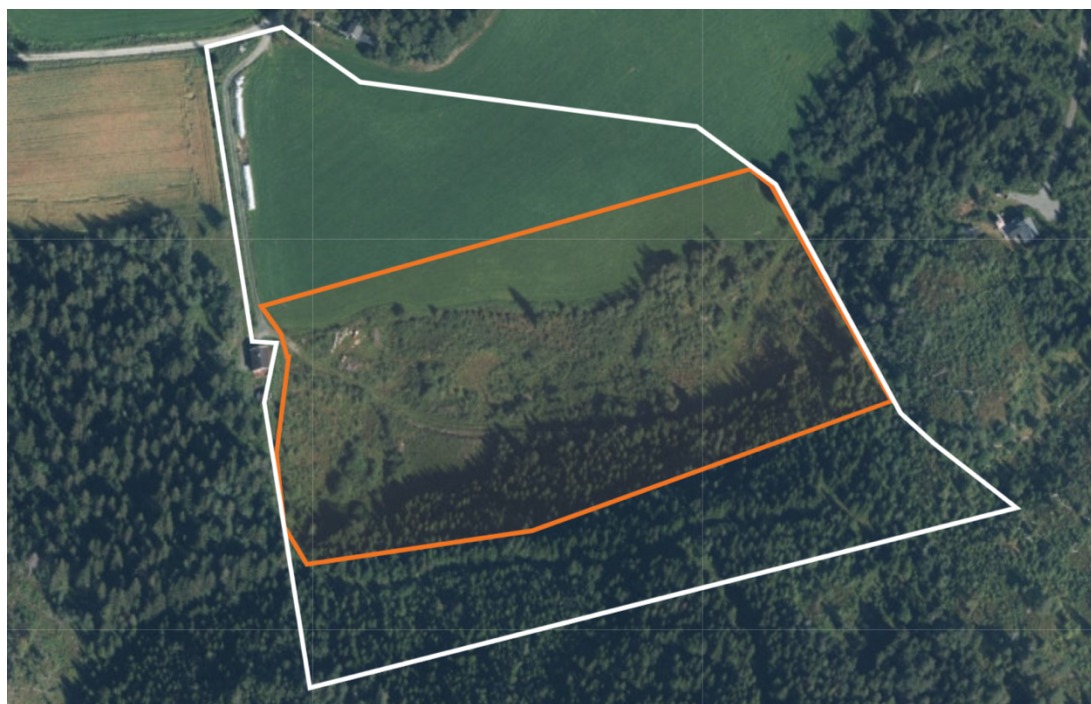
**Figur 2. Kartutsnitt over planområdet som viser at tiltenkt deponiområde (oransje avmerking) hovedsakelig består av hogstflater, samt et belte med ung skog i sør.**

Planområdet består i hovedsak av oppdyrka mark, skog og en eldre hogstflate (figur 2). Den eldre hogstflata ligger i et søkk, hvor en bekk renner fra sørvest mot nordøst (mot Hønstadvatnet). Området er i gjengroing, og det er mye oppslag av busker og mindre trær. Området er generelt preget av mye gras og urter. Det er forventet at hele dette området vil bygges ned som følge av tiltaket.

Skogen i sør er i hovedsak fattigere granskog, med mindre innslag av bjørk. Skogen ligger i hovedsak i hogstklasse 3 - ifølge Nibio Kilden er trærne ca. 35 år gamle, men noen trær er også noe eldre. En skogsvei deler skogen i to og vises som en mørkere linje i flyfoto i figur 2. Ca 2/3 av skogen nedenfor skogsveien vil bli bygget ned som følge av tiltaket.

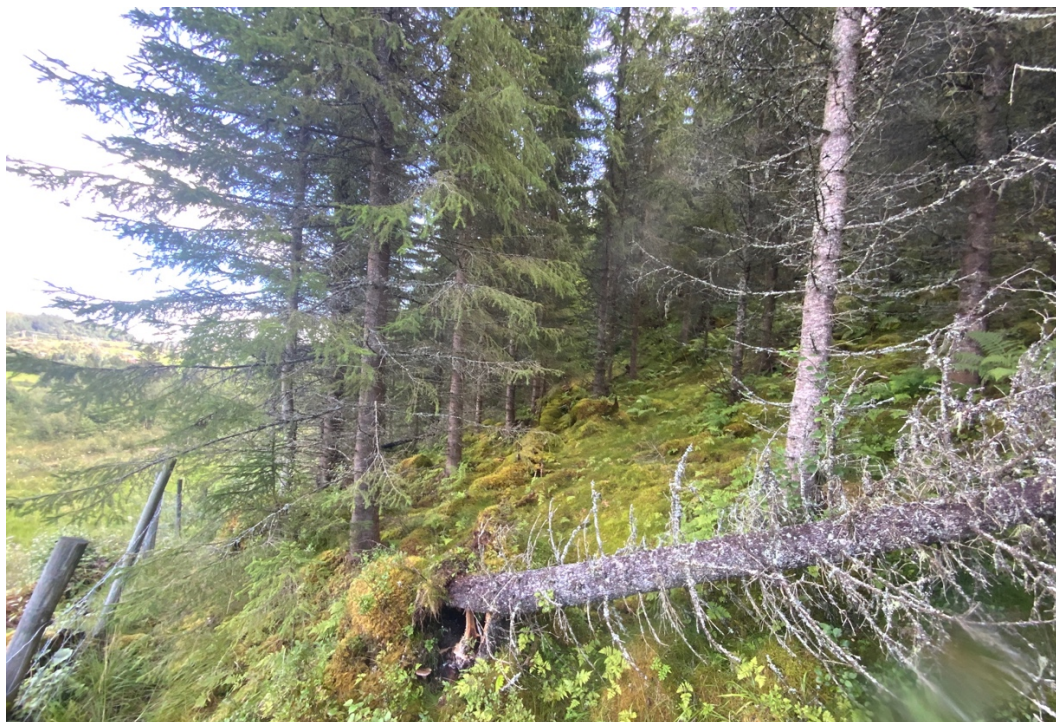
**Figur 3. Skogen ovenfor hogstfeltet, med hogstfelt til venstre. Foto: Iris Ringstad.**

Granskogen innenfor planområdet er delt i to av en skogsvei som går fra vest mot øst. Ovenfor skogsveien (sør for skogsvei) er granskogen fattig og kategoriseres i hovedsak som blåbærskog, med mose og blåbærelyng som dominerende arter i bunnsjiktet. Mindre partier er også noe rikere og ligger i kategorien svakt lågurt. Skogen nedenfor (nord for skogsveg) er forholdsvis tett og skyggefull og ligger i hovedsak innenfor kategorien svakt lågurt (figur 3). Skogbunnen domineres av et sammenhengende mosedekke, med typiske arter som etasjemose, berghinnemose og fjærmose. Blåbærlyng, tyttebær, fugletelg og enkelte urter som gjøksyre, tepperot og skogstjerne forekommer spredt. Det er mange trivielle sopparter i denne delen av skogen, med flere typer risiker (deriblant granmatriske, mørk kokosriske, rødbrun pepperriske, sotriske og svovelriske), ulike kremler, slørsopper, kantareller m.fl.

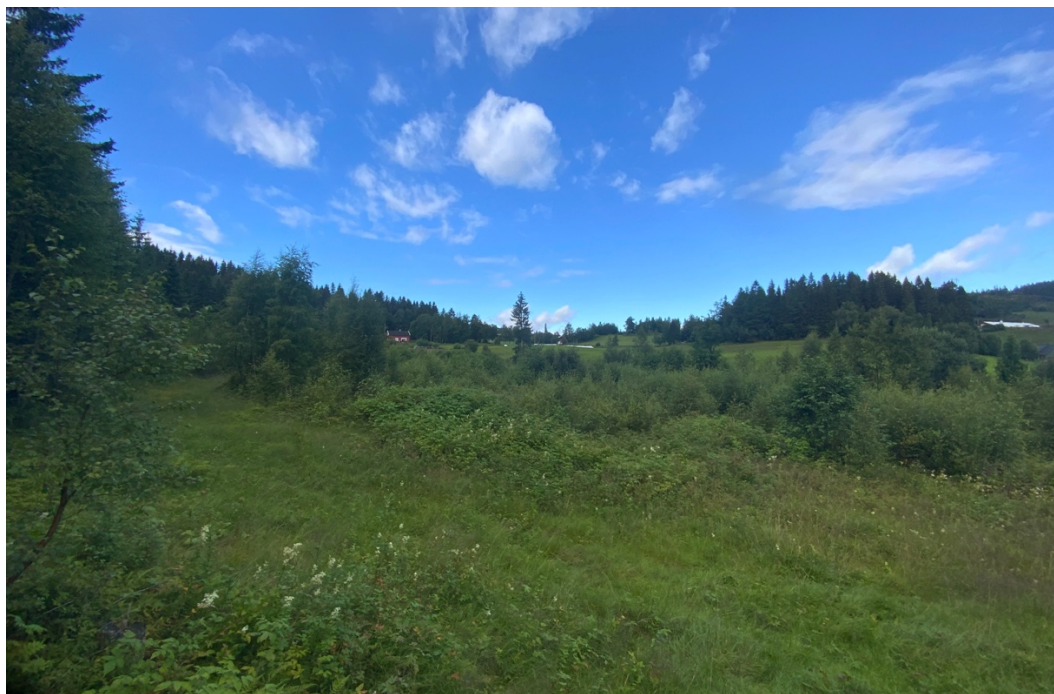
**Figur 4. Hogstfelt i gjengroing, med mye gras og urter i feltsjiktet. Traktorvegen er preget av mer lavvokst grasvegetasjon. Foto: Iris Ringstad.**

Nedenfor skogen, i hogstfeltet (figur 4), er vegetasjonen frodig og frisk, dominert av gras og urter. Området er stedvis preget av kildevannspåvirkning med høyvokst vegetasjon av blant annet tyrihjelmskum og mjødurt. I mindre søkk er det vått og myrlendt, med arter som blant annet bukkeblad og sneller. Det er ellers mye oppslag av bringebærkratt, samt busker og små trær av bjørk, gran og gråor. I åpne områder er det spredt med urter, som firkantperikum,

skogstorkenebb, kvassdå, hvitbladtistel og tepperot. En gjengrodd traktorveg krysser området fra vest mot øst.

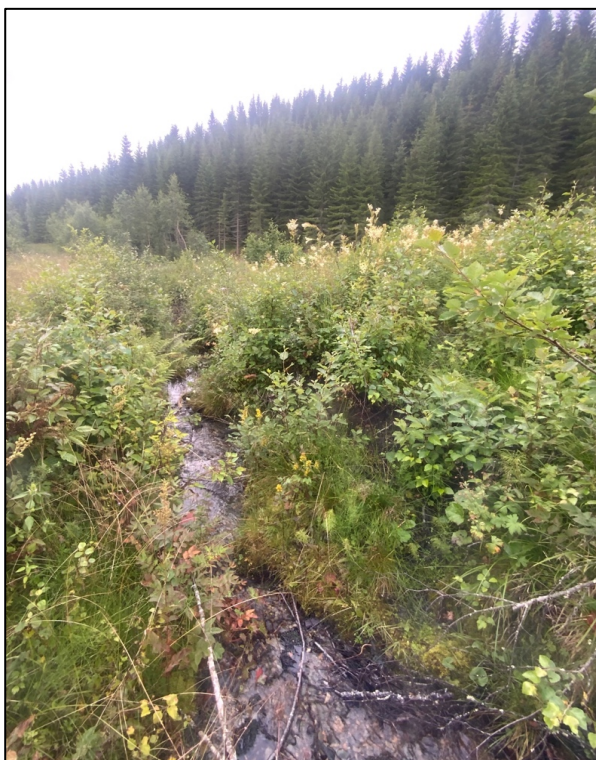
**Figur 5. Deler av bekken som ligger mer åpent til. Følger grøft langs traktorveg. Foto: Iris Ringstad.**

Planområdet har avrenning til Hønstadvatnet, som på det korteste ligger ca. 200 meter øst for planområdet. I planområdet kommer det inn flere mindre bekkedrag fra sørvest, som samler seg og renner i nordøstlig retning mot Hønstadvatnet (figur 5). Bekken krysser traktorveg to ganger og ligger da i rør under vegen. Det er noe utfordrende å få oversikt over bekkeløpet, da kantsonen langs bekken stedvis er tett bevokst med busker og kratt. Det er likevel forsøkt gjengitt ca. beliggenhet og forløp av bekkeløpet i kart, figur 6. Bekken ligger ikke inne i vannnett.no.

Om dagens bekkeleie skal overdekkes med masser, bør bekken reetableres på toppen eller kanten av deponiet når deponeringen avsluttes. Man bør da også opparbeide kantvegetasjon på begge sider av bekken for å legge til rette for økt naturmangfold.
