| Prosjekt: | Vannprøvetaking Hønstadvatnet | Prosjektnr.: | 10237040 |
| Kunde: | Brødrene Bjerkli AS | Prosjektleder: | Ole Kristian Bjølstad |
| Dokumentnr.: | 10237040-01 | Rev.: | 00 |

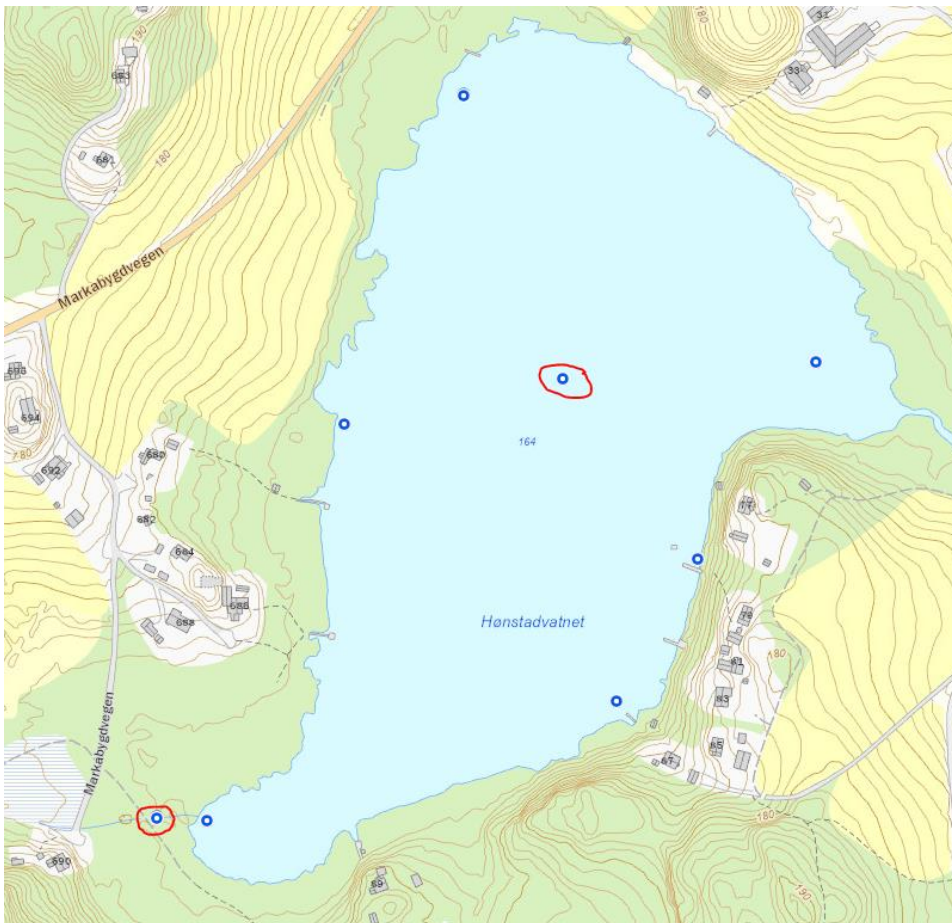
Figur 1: Oversiktskart som viser prøvetakingspunktene (rød ring). Kilde: Vannmiljø

Liten navnløs bekk i sørvest er ikke registrert i Vann-nett, antatt fordi bekken har et lite nedbørfelt og ikke har årssikker vannføring. Her er det tatt prøver av et utvalg parametere for å vurdere om denne bekken bidrar til dagens tilstand i Hønstadvatnet. Kart som viser plassering av prøvepunkter, er vist i figur 1.
