RAPPORT

MILJØTEKNISKE SEDIMENTUNDERSØKELSER OG
TILTAKSPLAN FOR UTFYLING I USTEÅNE, HOL KOMMUNE

Prosjekt: Hol - Detaljprosjektering P143

Prosjektnummer: 10210716

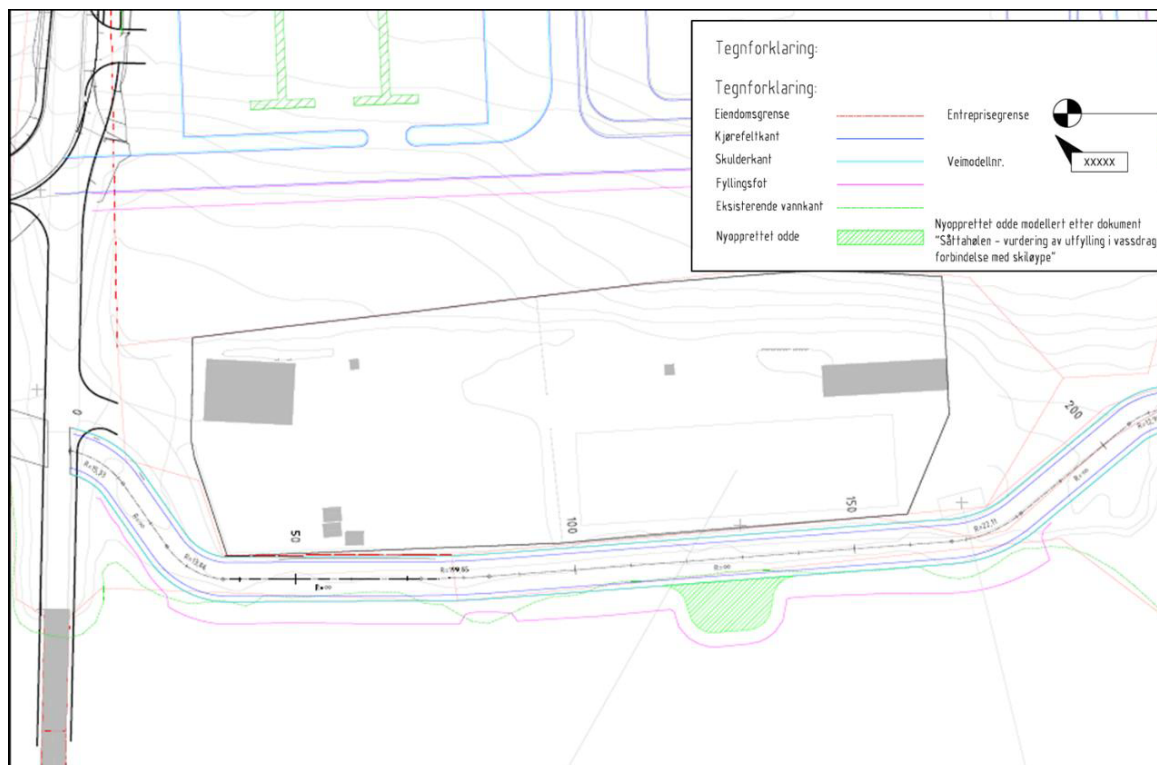
Figur 1-3: Utklippsbilde av plantegning. Tegning viser hvor fremtidig fyllingsfot vil ligge i forhold til eksisterende vannkant.

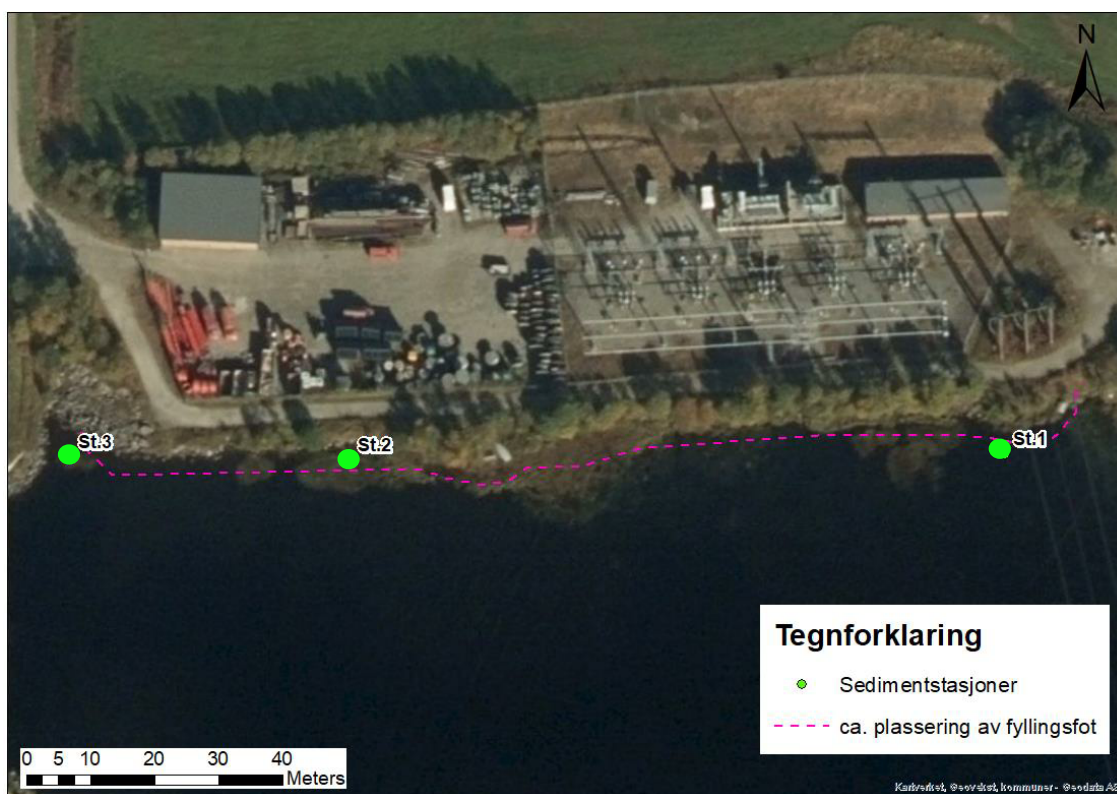
Figur 2-1: Oversiktskart som viser plassering av de 3 sedimentstasjonene i tiltaksområdet.

Sweco gjennomførte sedimentprøvetaking innen utfyllingsarealet ved Fetenjordet den 1. oktober 2020. Sedimentprøver ble tatt ved bruk av Van Veen Grabb, ut fra båt. Det ble tatt sedimentprøver fra 3 stasjoner langs strekning for utfylling. Sedimentprøver fra hver stasjon består av en blandprøve av fire parallelle grabbprøver. Plasseringen av prøvetakingsstasjonene er vist i Figur 2-1.

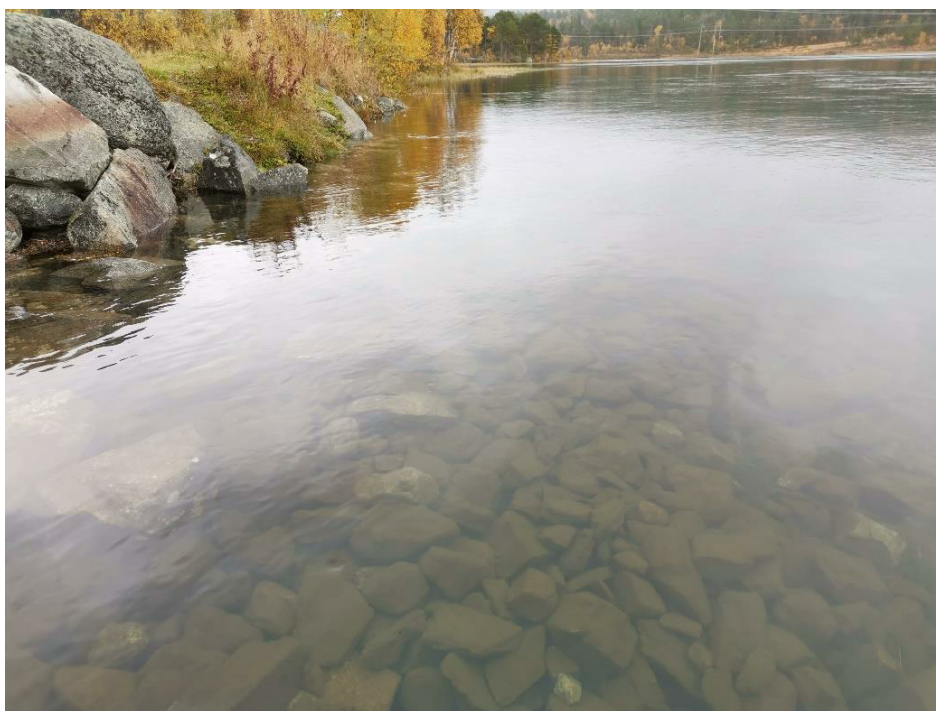
Strekningen fra St.2 til St.3 består av stein, og er vist i bildet i Figur 2-2 ble tatt. Det var sterk strøm i området og sedimentprøver fra St.3 ble tatt fra en sandbanke som har blitt avsatt i innhukket. Sedimentene i sandbanken består av grov sand.

Figur 2-2: Bilde viser typisk substrat innen areal for utfylling langs strandsonen.

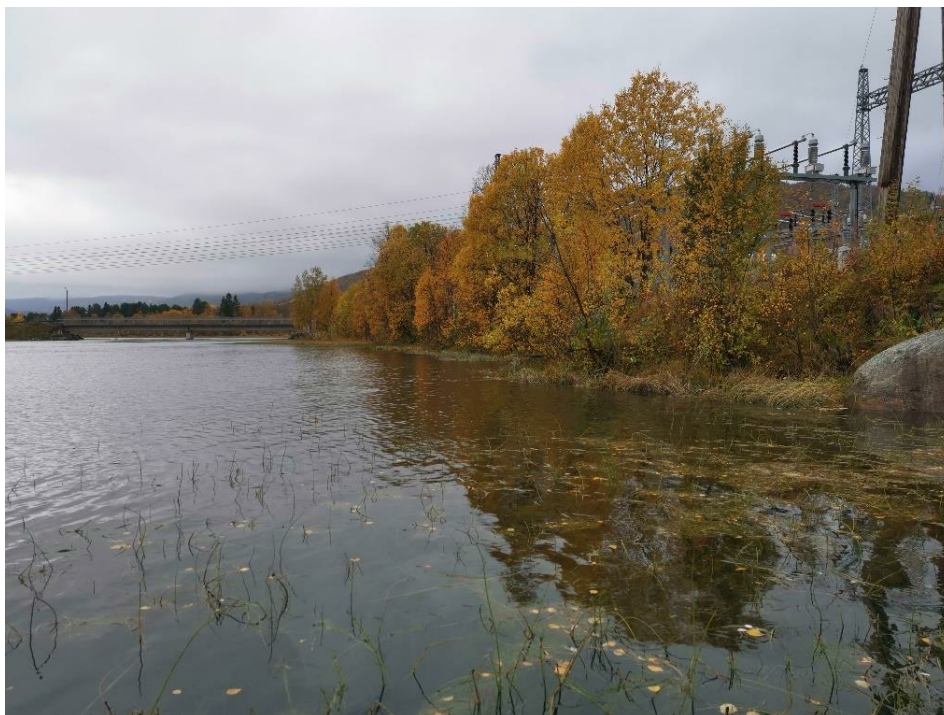
Figur 2-3: Bilde er tatt fra øst mot vest i tiltaksområdet og viser området i øst hvor det vokser tett med elvesnelle.

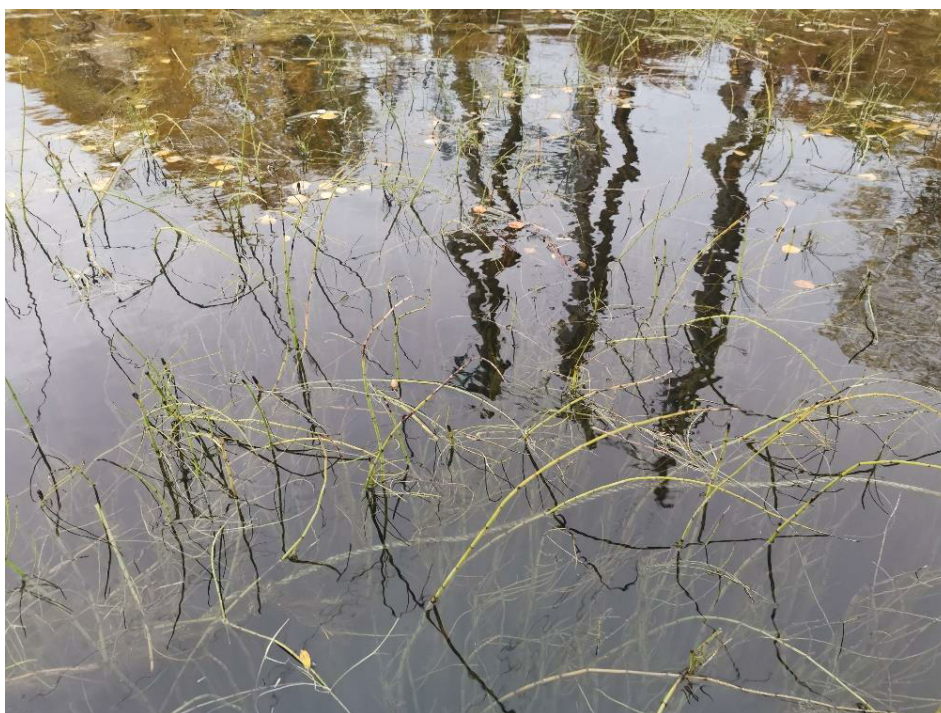
Figur 2-4: Nærbilde av elvenesnelle. Bilde er tatt i området ved St.1.

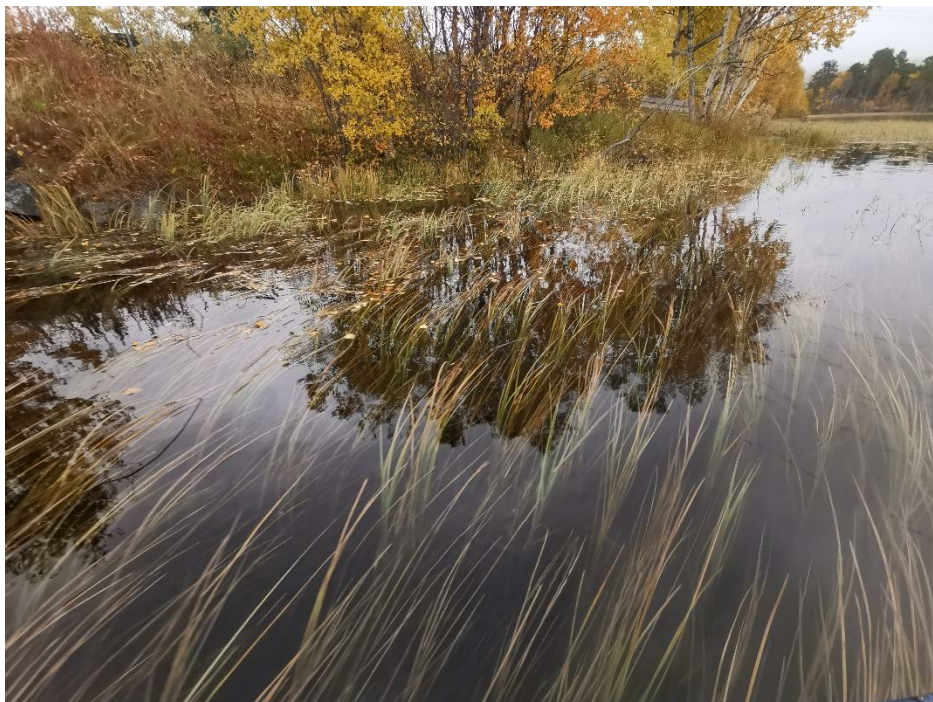
Ved St.2 vokste det tett med gress og inntil land var det nok sedimenter til å ta sedimentprøver med grabbprøvetakeren. Det er usikkert hvilken type gress det er, og det er mulig det er landplanter som har blitt oversvømt. Bilder av området ved St.2 er vist i Figur 2-5.

Figur 2-5: Bilde som tatt i området det St.2. Bilde er tatt fra vest og mot øst i tiltaksområdet.

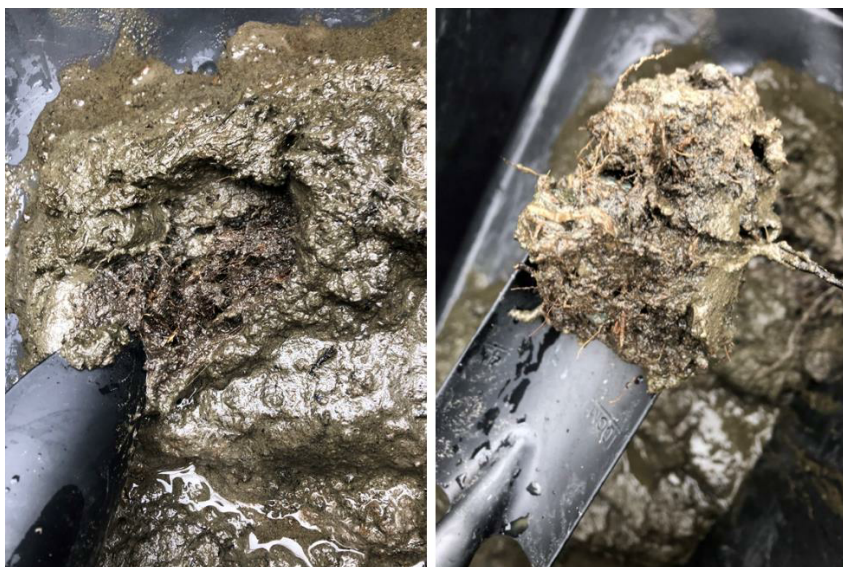
Figur 2-6: Bilder av organisk materiale observert i delprøvene ved St.2.

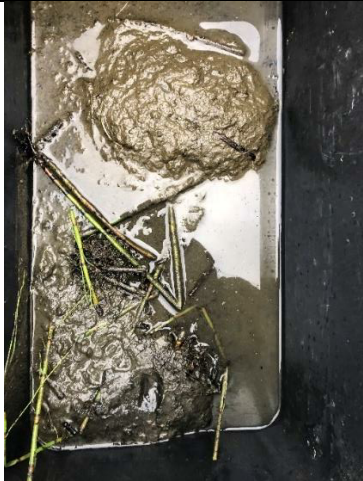
| St. navn | Dybde (m) | Beskrivelse | Bilde |
|---|---|---|---|
| St.1 | 1 | <p>Mye sjøgress i området. Sedimentene består av siltig sand. Brun farge med en del organisk materiale i sedimentet. Det ble forsøkt å fjerne selve sjøgresset fra selve prøven. Bløte sedimenter</p> | |

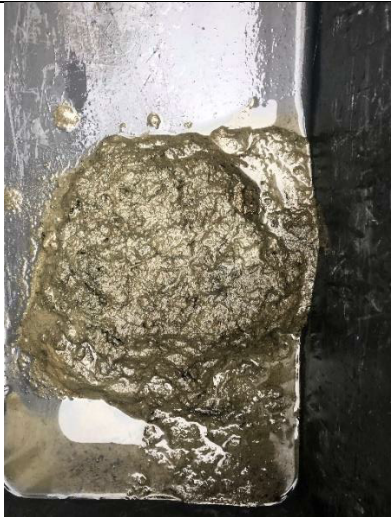
| St. navn | Dybde (m) | Beskrivelse | Bilde |
|---|---|---|---|
| St.2 | 1 | <p>Sedimentet består av siltig sand. Brun farge med mye organisk innhold. Bløte sedimenter.</p> | |

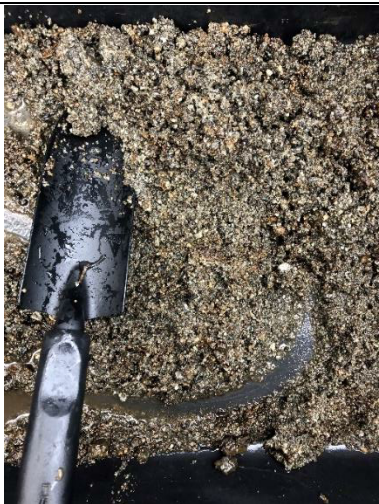
| St. navn | Dybde (m) | Beskrivelse | Bilde |
|---|---|---|---|
| St.3 | 1,5 | <p>Prøven ble tatt i en sving der det tydeligvis var sterk strøm basert på grove sedimenter. Sedimentene består av sand og grus. Lite finstoff i prøven.</p> | |

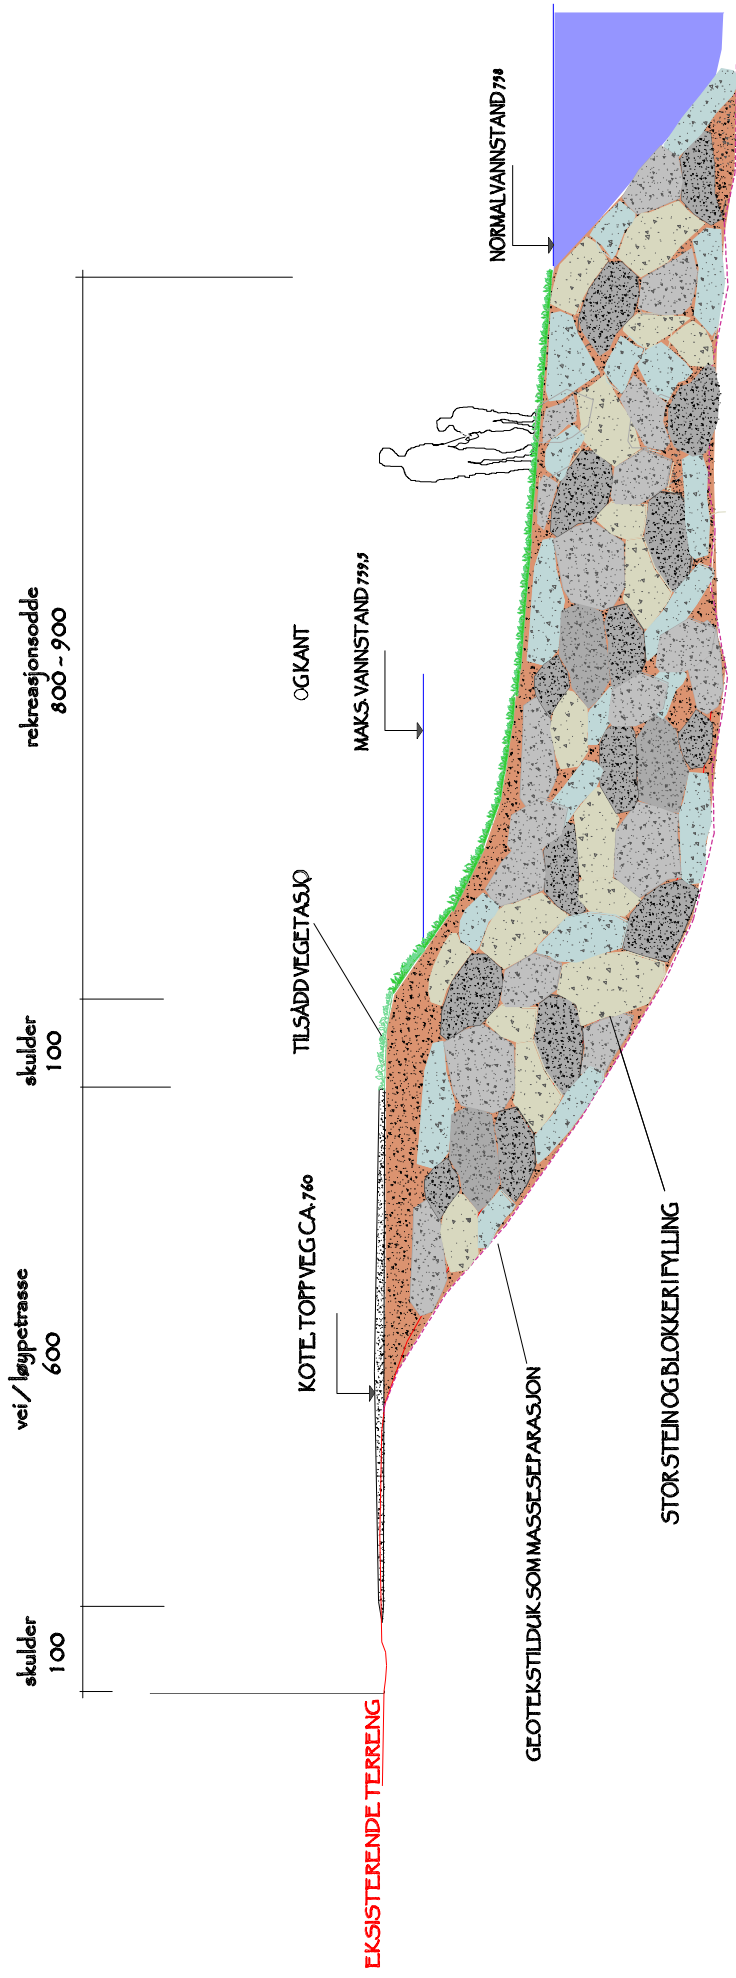
Figur 3: Snitt B – snitt ved utbygd odde
