# Miljøteknisk sedimentundersøkelse og tiltaksplan

Farsund senter

**Prosjektnr. / navn:** 26152 – Sedimentprøver utfylling Farsund senter

**Dokumenttype:** Miljøteknisk sedimentundersøkelse og tiltaksplan

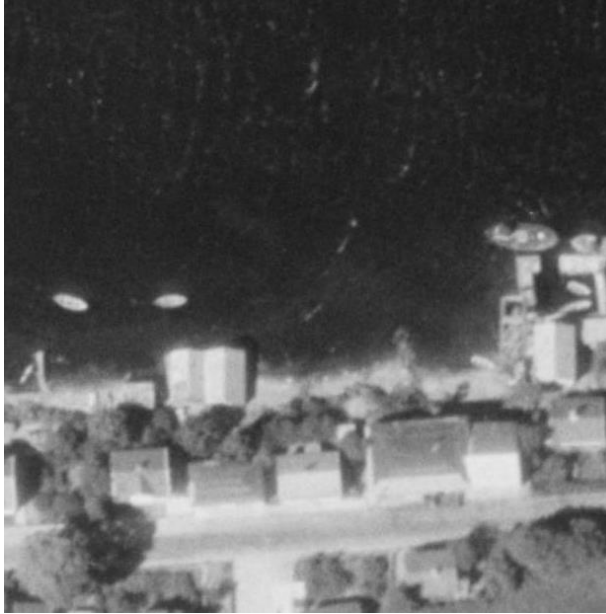
Området har lenge vært påvirket av menneskelig aktivitet og har gjennom tiden vært utsatt for utfylling og utbygging i strandsonen (Figur 5). Det er ingen kjente grunnundersøkelser på land i nærheten av tiltaket i henhold til grunnforurensningsdatabasen (Miljødirektoratet, 2026).

Figur 5. Historiske bilder av tiltaksområdet. Hentet fra NorgeiBilder.no

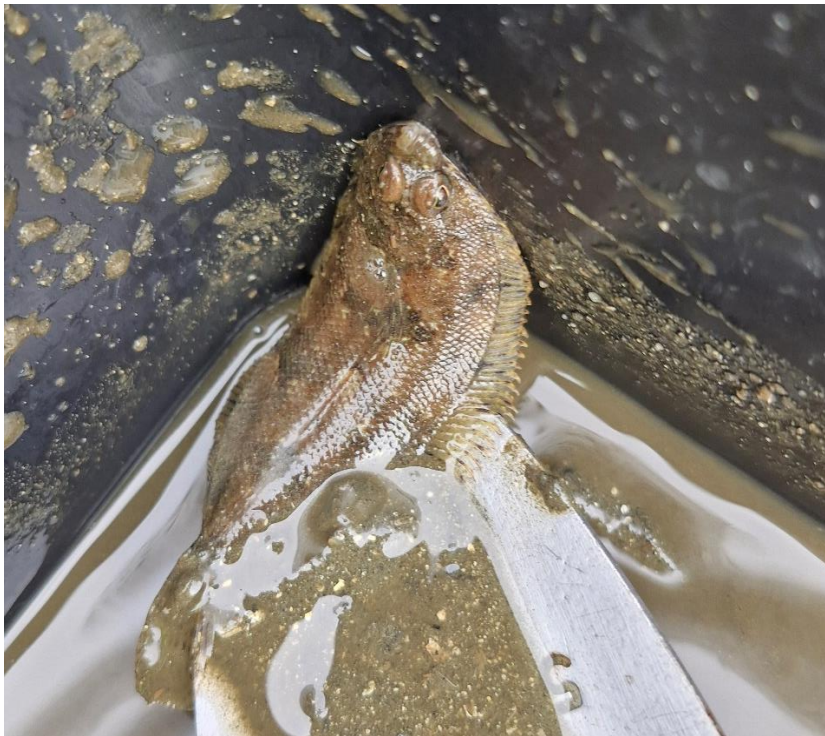
Under prøvetakingen ble det også fanget opp en liten skrubbe (*Platichthys flesus*) (LC) ved prøvetaking av stasjon S3 (Figur 7). Denne ble sluppet ut igjen.

Figur 7. Liten skrubbe (*Platichthys flesus*) ble fanget sammen med sedimentprøven på stasjon S3.

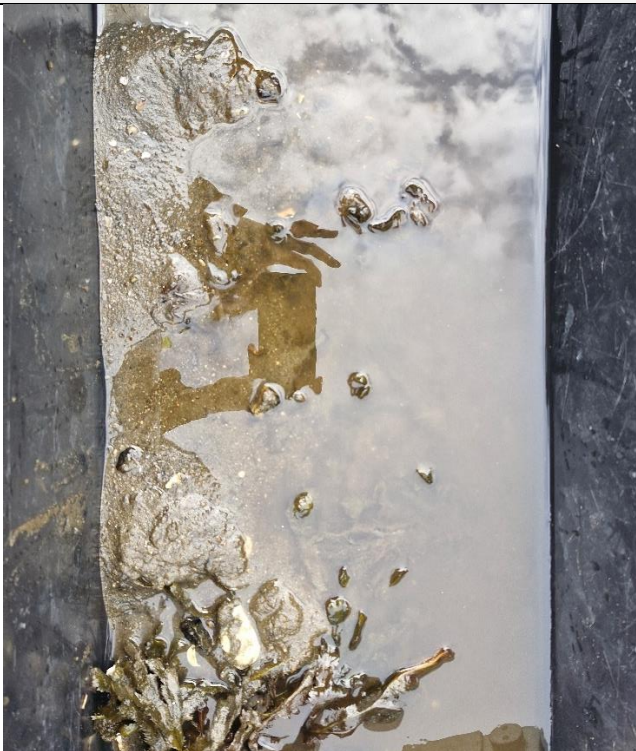
| Stasjon | Beskrivelse | Foto |
|---|---|---|
| S1 | Sandig, lys farge, ingen lukt, en god del tang og skjell i prøven. Observert en del fåbørstemark. | |

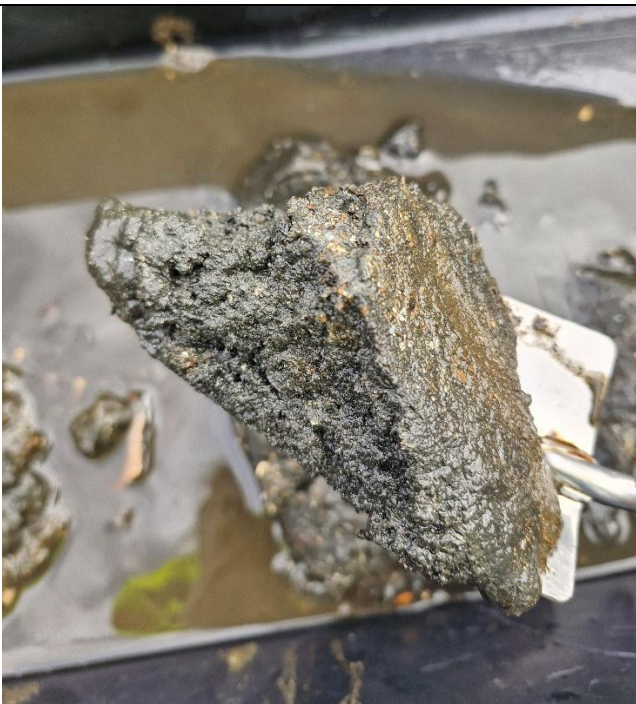
| Stasjon | Beskrivelse | Foto |
|---|---|---|
| S2 | Noe mørkere farge, mer fintstoff, en god del skjell, og observert fåbørstemark. Ingen lukt. | |

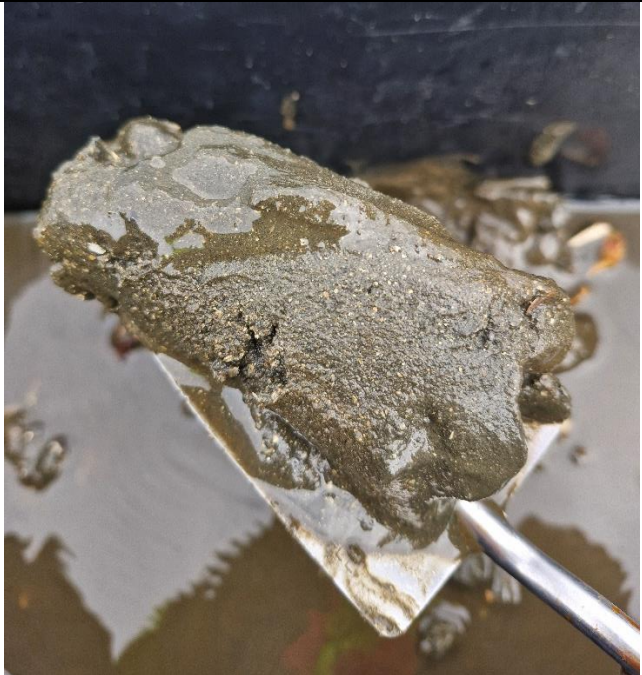
| Stasjon | Beskrivelse | Foto |
|---|---|---|
| S3 | Lys farge, ingen lukt, noe sand. Mye skjell i prøve. Kom i tillegg med en liten flyndre i prøve (den ble sluppet ut igjen, og svømte fint av gårde). | |
