Kunnskapsoppdatering og oppfølging av hensyn til naturmangfold ved utbygging av Godfarfoss kraftverk ved Dagali, Viken.

Forfattere: Sigve Reiso

Publisert: 25.11.2021

Biofokus rapport 2021–031

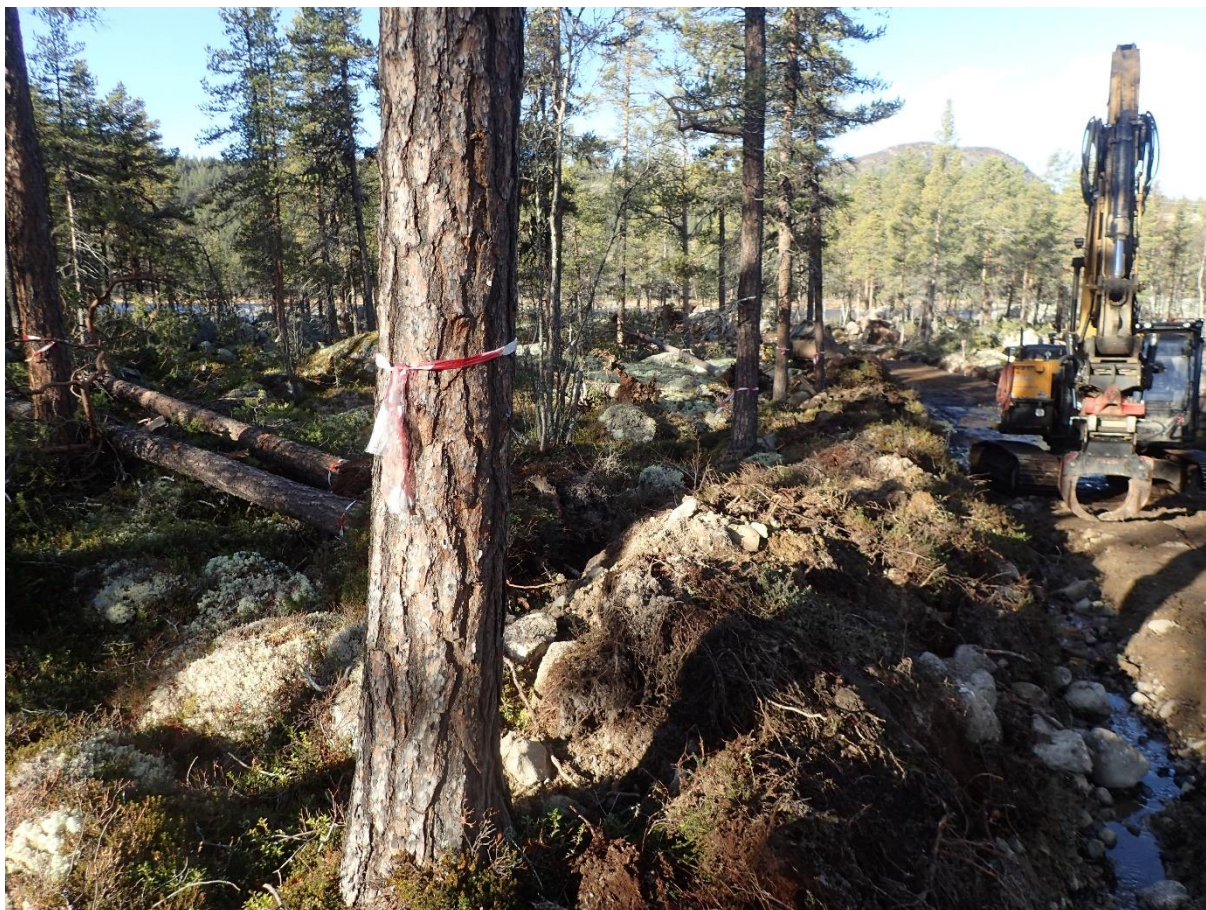
Veibygging til inntak gjennom furunaturskog, der gamle trær og dødvedelementer med rødlistearter er merket for avbøtende hensyn iht. konsesjonsvilkårene. Foto S. Reiso.

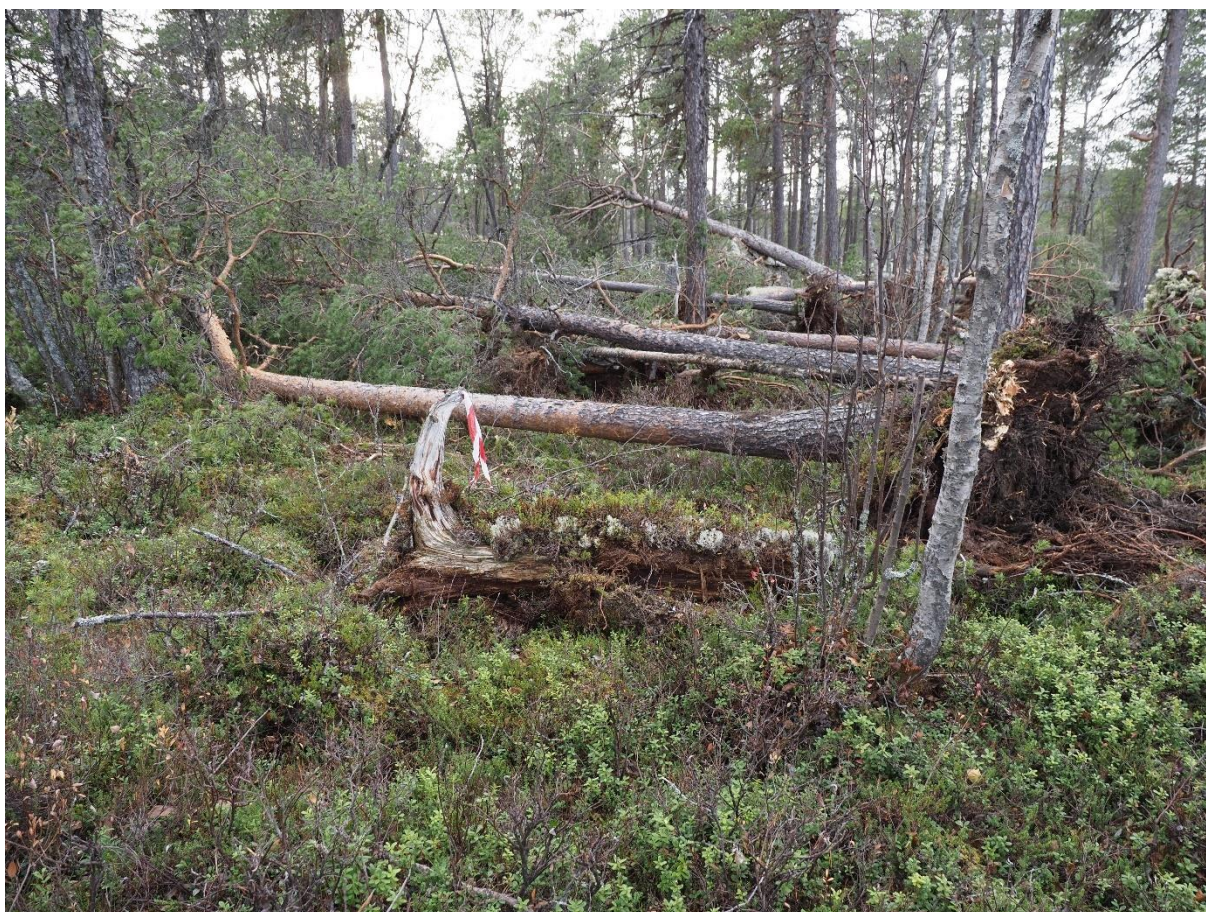
Ifm. bygging av vei til kraftstasjonen er gamle trær veltet inn i kantsonen og et merket dødvedelement med rødlistearter flyttet fra anleggsområdet og lagt i en mest mulig naturlig posisjon i kantsonen. Fra oppstart i oktober 2021. Foto Sigve Reiso.

I henhold til konsesjonsvilkårene og forslagene i Olsen og Høitomt (2020) ble det ved oppstart av utbyggingen gjennomført avbøtende tiltak i furuskogen. Viktigst ved oppstart var avbøtende tiltak langs veier inn til inntak og kraftstasjon, og rundt riggplasser ifm. disse (figur 1). Biofokus bidro i denne sammenheng med å merke flere gamle trær langs inngrepssonen, og merke dødvedelementer med rødlistede arter. Både gamle trær og dødvedelementer skulle videre legges til side langs traseene på en mest mulig skånsom måte. Noen trær ble veltet til side, andre kappet og kvistet og lagt til side for utlegging i terrenget senere. Høystubber ble gravet opp med rota og satt til side på høykant slik at substratet videre kan fungere mest mulig likt for arter tilknyttet stående død ved. Det ble før oppstart foretatt befarig med Biofokus og representanter fra Multiconsult, Spilde (entreprenør) og Glitre (utbygger) for å diskutere best mulig utføring av de avbøtende tiltakene i skogen, samtidig som det ble vist i felt og forklart hvilke biologiske elementer som var viktige. Det ble også kort informert rundt skoghistorikk og vist enkelte rødlistearter for å øke forståelsen for bakgrunnen for hensynene. Gjenværende avbøtende tiltak i skogen er fullføring av utlegging av stokker i skogen og videre hensyn til død ved langs traseer hvor det fortløpende arbeides.

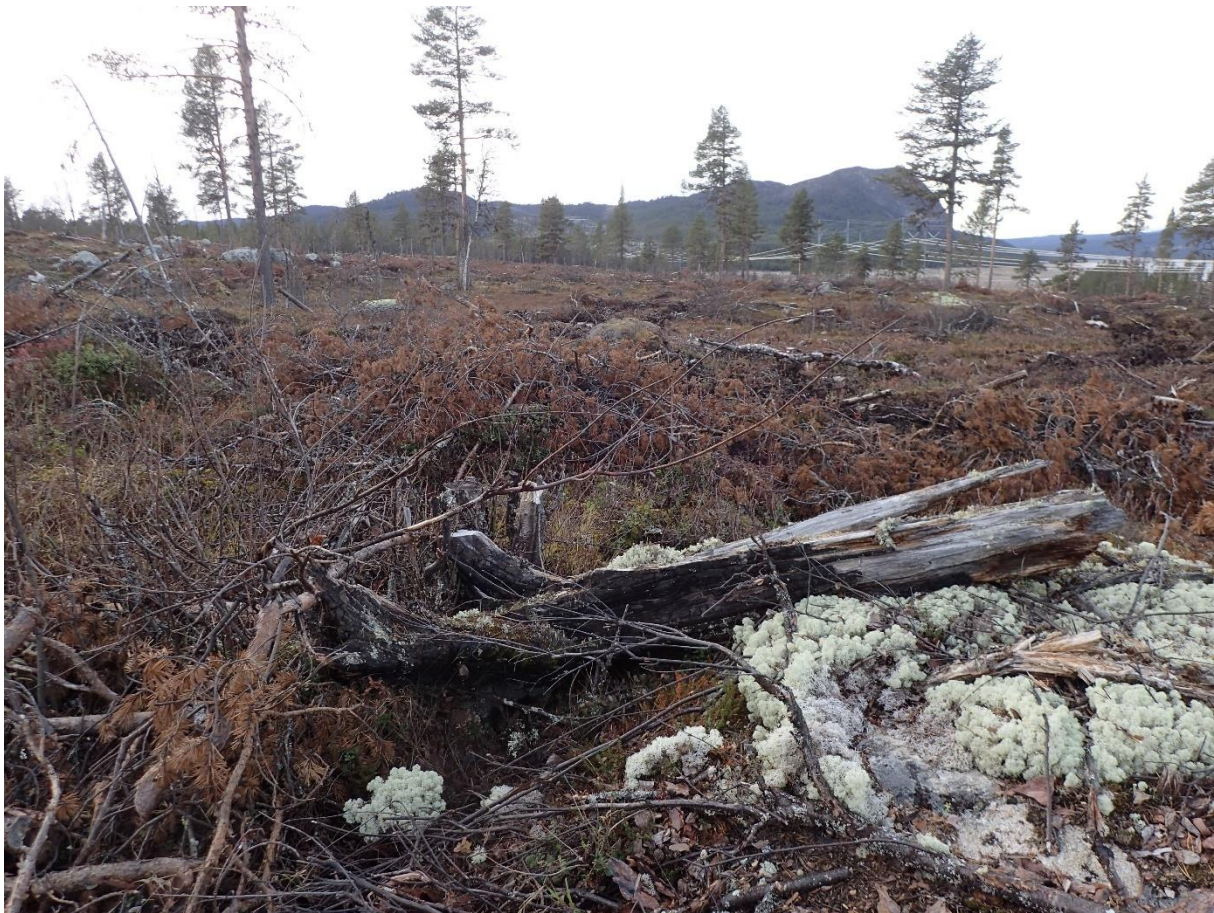
Keloelement med brannspor kjørt i stykker på hogstflaten. Foto: Sigve Reiso.
