# Kartlegging av naturkvaliteter og verneverdi for supplerende vern i Østfold, Buskerud, Oslo og Akershus fylke

**Miljøfaglig**  
Utredning

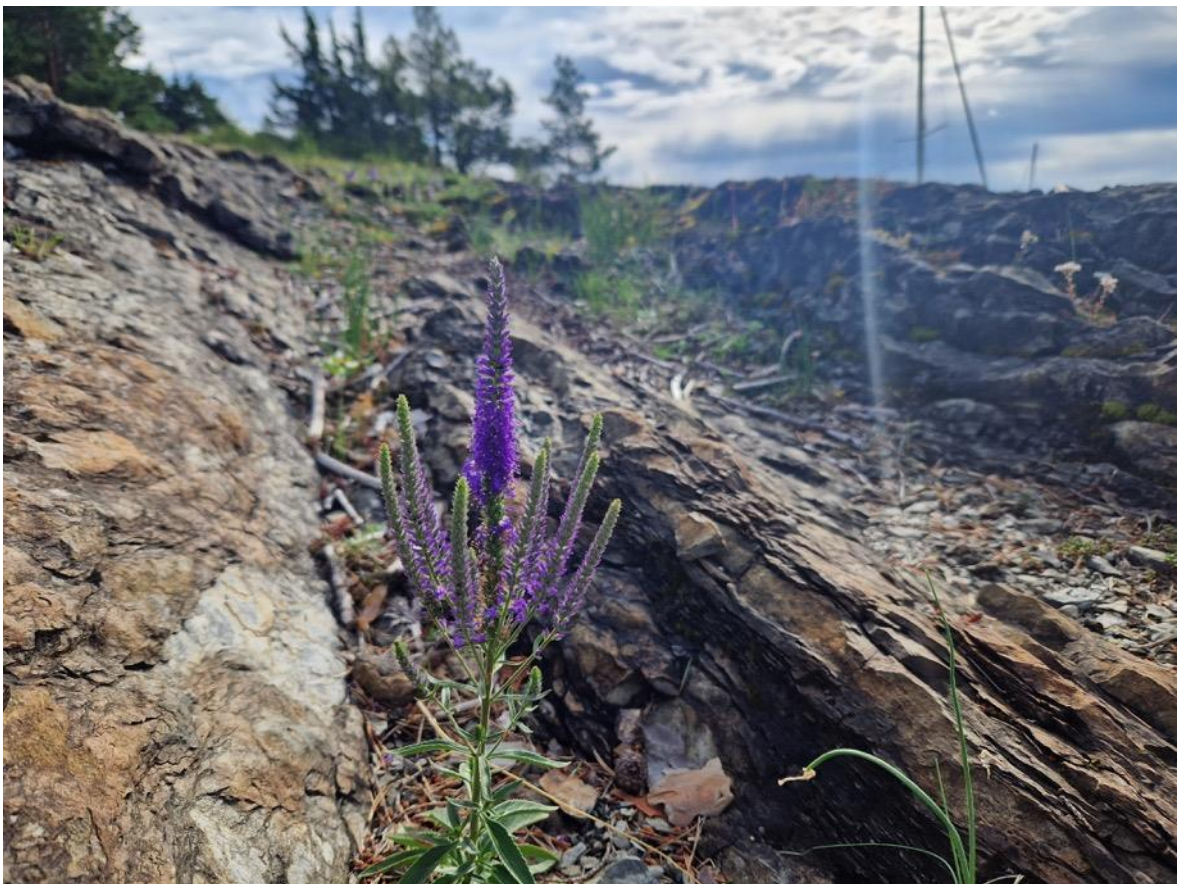
Figur 5. Aksveronika (VU) vokser sporadisk mellom sprekkene på den sørligste åpne grunnlendte kalkmark på Borøya V. Foto: Hilde S. Rui, 8. juli 2025.

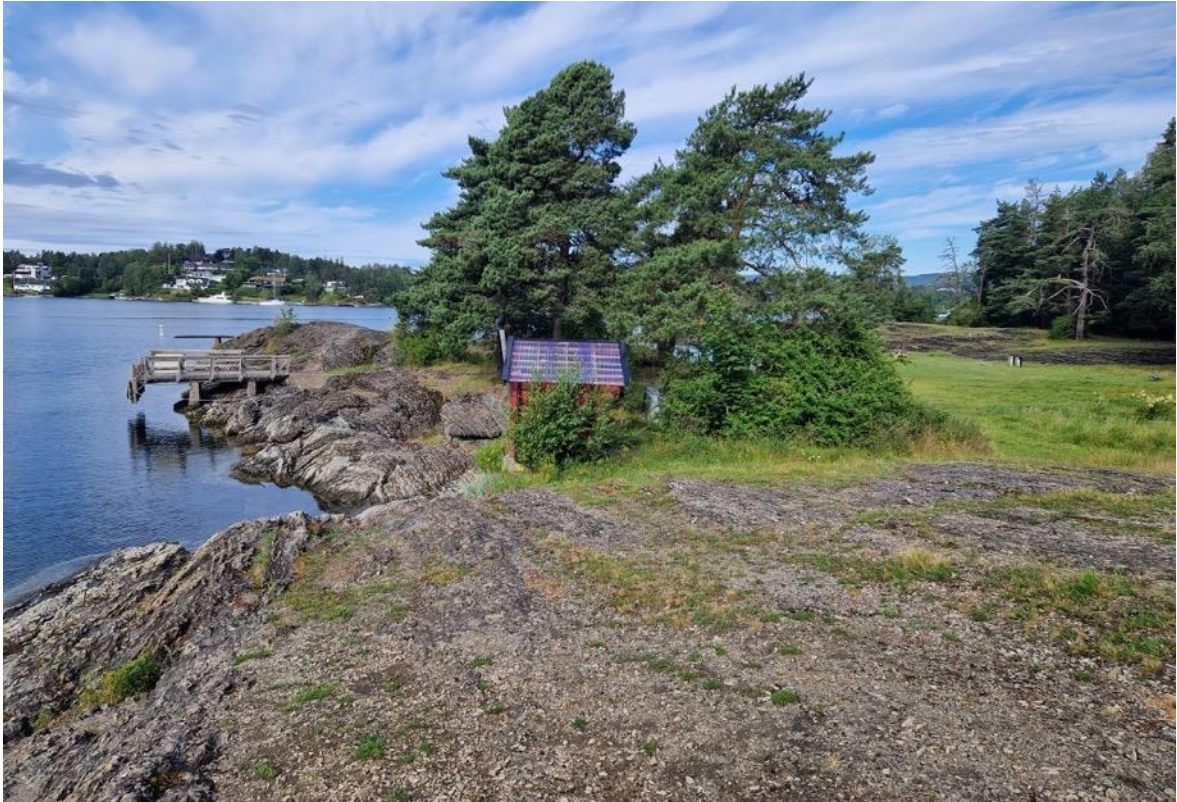
Figur 5. Det sørligste området på Borøya V består av en veksling av åpen grunnlendt kalkmark og kalkberg. Foto: Hilde S. Rui, 8. juli 2025.

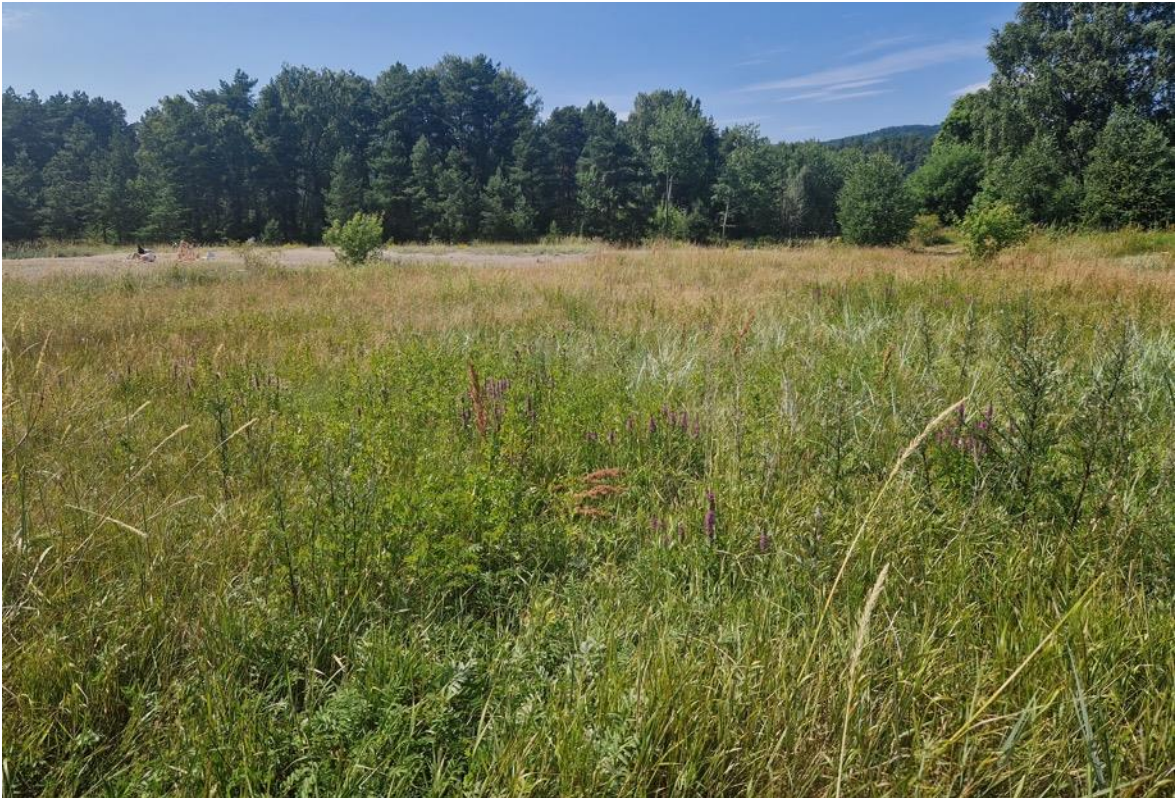
Figur 25 Bildet viser hovedsakelig hvite dyner på Verksrenna, med noe tegn til fuktigere områder med kattehale. Foto: Hilde S. Rui, 12. juli 2026.

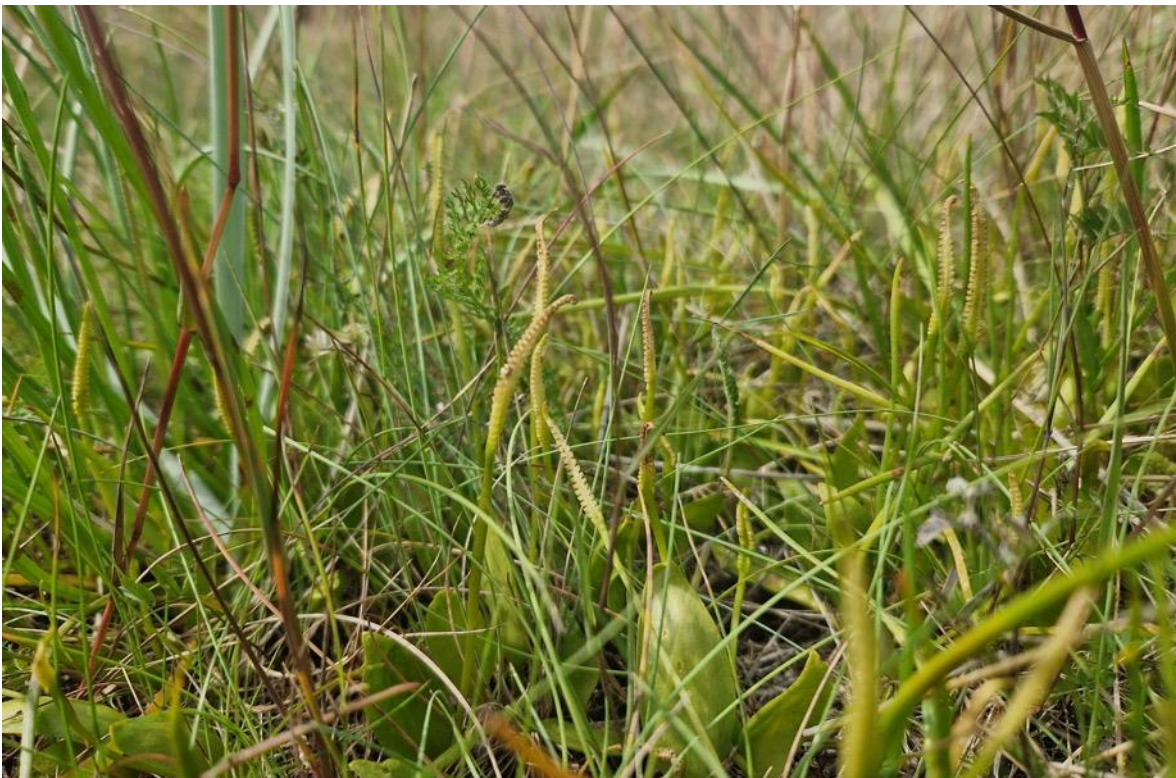
Figur 26 Bildet viser den sjeldne bregna ormetunge *Ophioglossum vulgatum*. Ormetunge er nær truet på rødlista for arter (2021). Foto: Hilde S. Rui, 12. juli 2026.
