Børselvassdraget, Ballangen kommune 2014 - 2015

Undersøkelser av vannvegetasjon,
fisk og erosjon etter restaureringstiltak

RAPPORT

Tittel Børselvvassdraget, Ballangen kommune 2014 - 2015. Undersøkelser av vannvegetasjon, fisk og erosjon etter restaureringstiltak	Løpenr. (for bestilling) 6900-2015	Dato 09.09.2016
	Prosjektnr. Undernr. 20244	Sider Pris 68
Forfatter(e) Karl Jan Aanes, Marit Mjelde og Hans Mack Berger	Fagområde Vannressurs- forvaltning	Distribusjon Åpen
	Geografisk område Nordland	Trykket NIVA

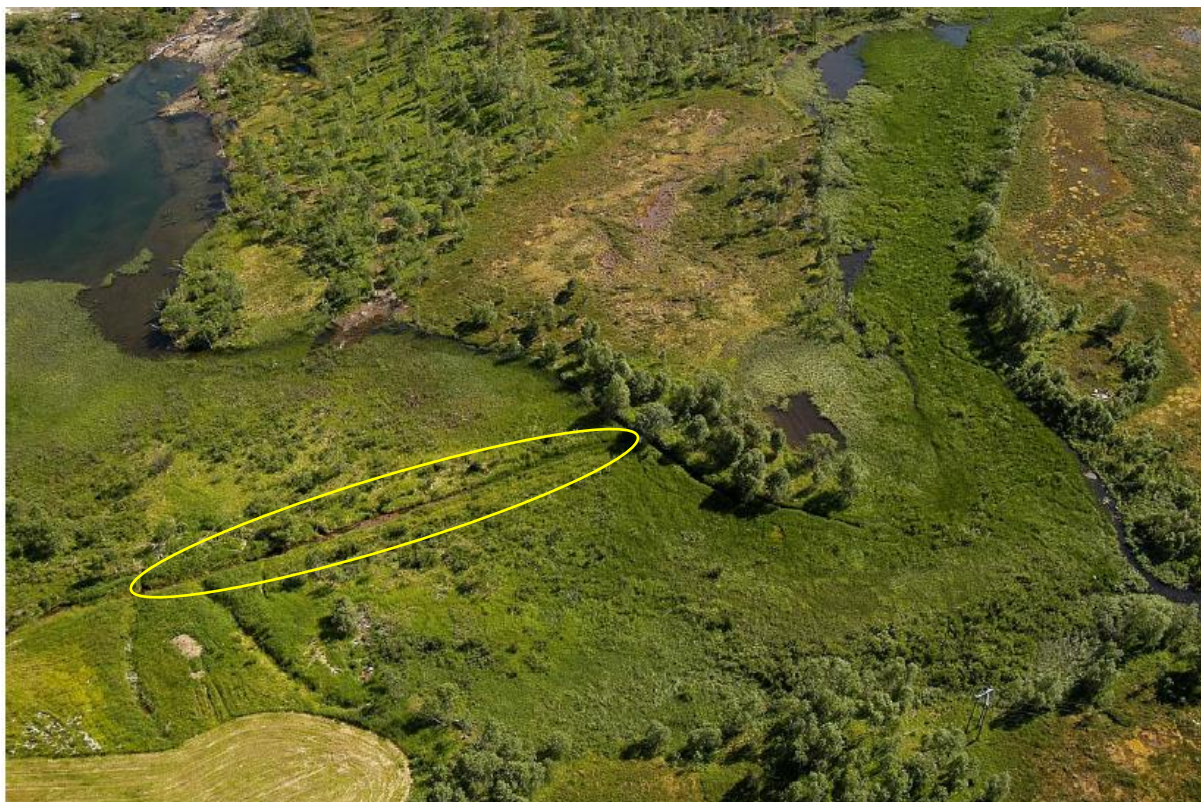
Figur 3. Flyfoto av øvre deler av Børselva som viser hvordan vassdraget er fylt opp av finmasser fra kanalen fra Bruksåsmoen og er gjengrodd med vannplanter. I forbindelse med rehabiliteringen av kanalen ble det gravd et nytt løp (markert med gult) frem til «Børselva».

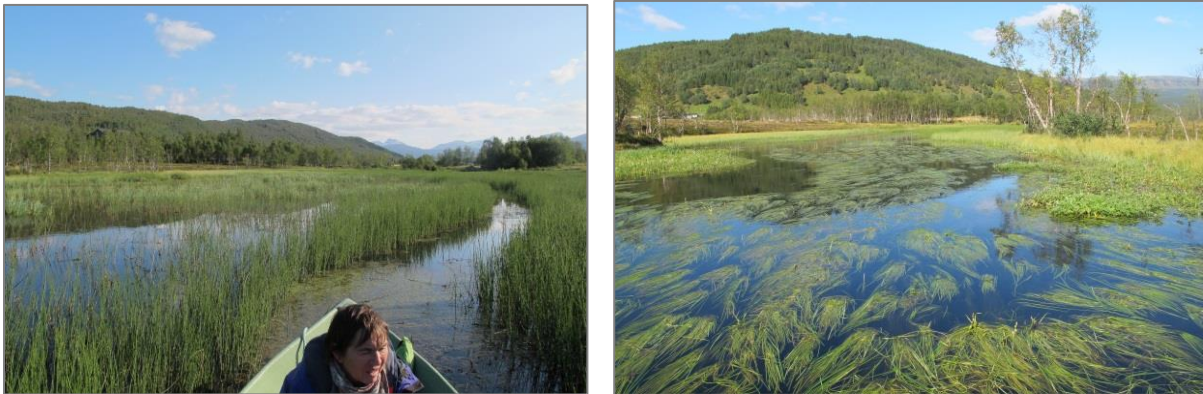
Figur 5. Nedre del av Djupvika med den «nye» kanalen som ble etablert for å skape kontakt mellom nedre og øvre deler av Børselva (venstre). Til høyre store bestander av rankpiggnopp (*Sparganium emersum*) i nedre del av Børselva før utløp i Grunnvann.

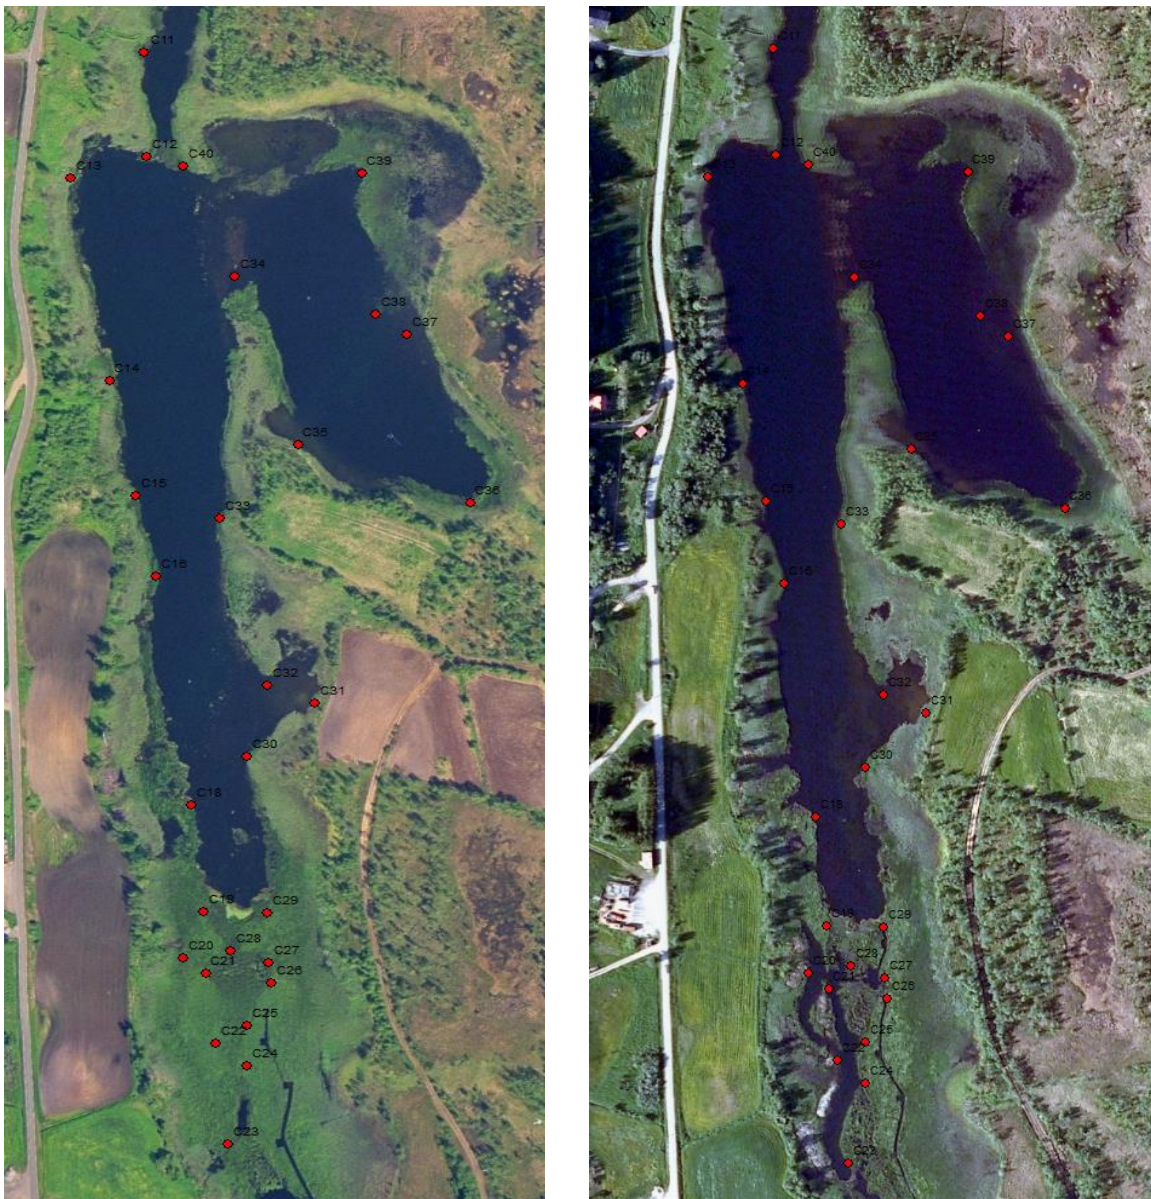
Figur 6. Børselva ved Djupvika 30. juni 2003 (venstre) og 3. juli 2009 (høyre), med røde GPS-punkter fra 2014. Bildene er hentet fra www.norgebilder.no. Kartiere: Geovekst m.fl. (2003) og Statens Kartverk (2009).

Ved hjelp av GPS ble det i 2014 foretatt målinger av ytre grenser for sump-/helofyttvegetasjonen på i alt 67 punkter i Djupvika og nedre del av Børselva med utløp i Grunnvannet. Punktene er lagt inn på flybilder fra 2003 og 2009 (Figur 6, 7 og vedlegg B).

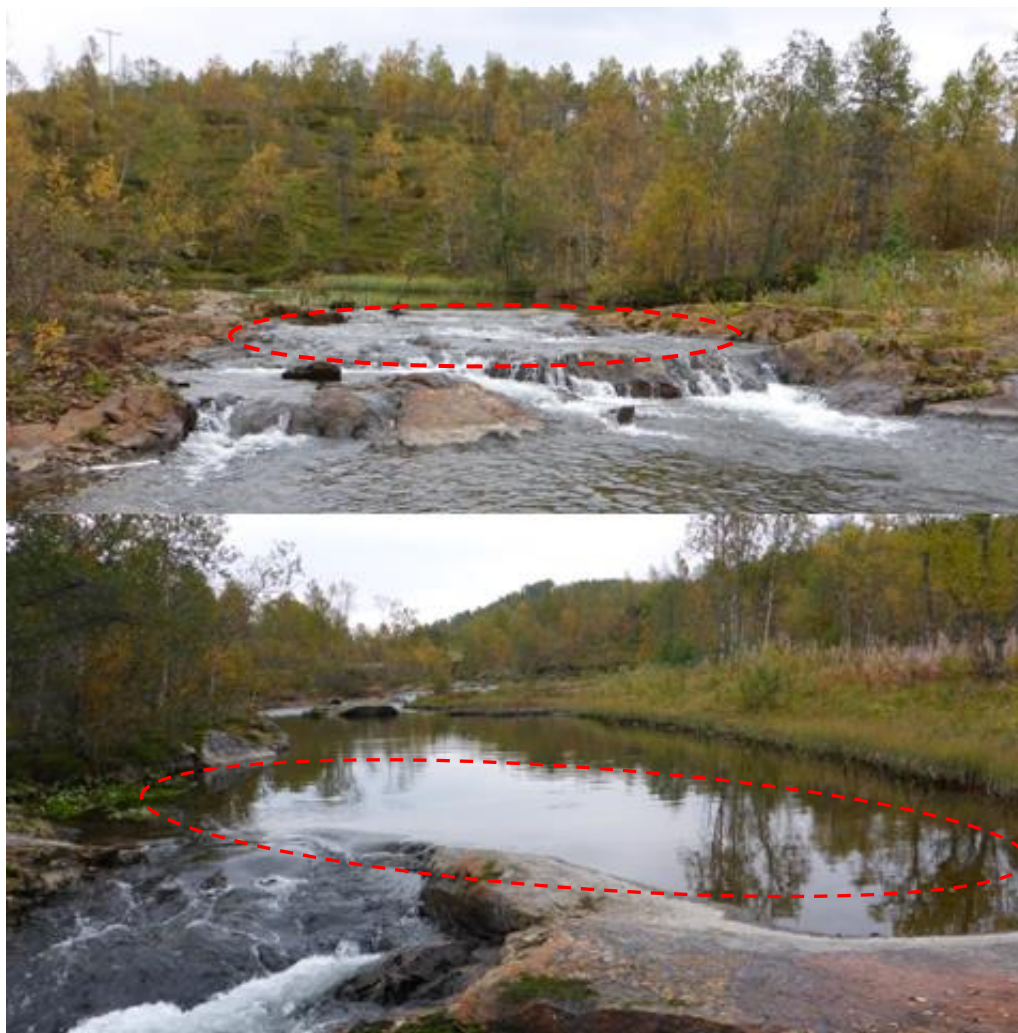
Figur 10. Børselva, øvre strekninger, områdene som ble elfisket er avmerket med stippet rød linje.

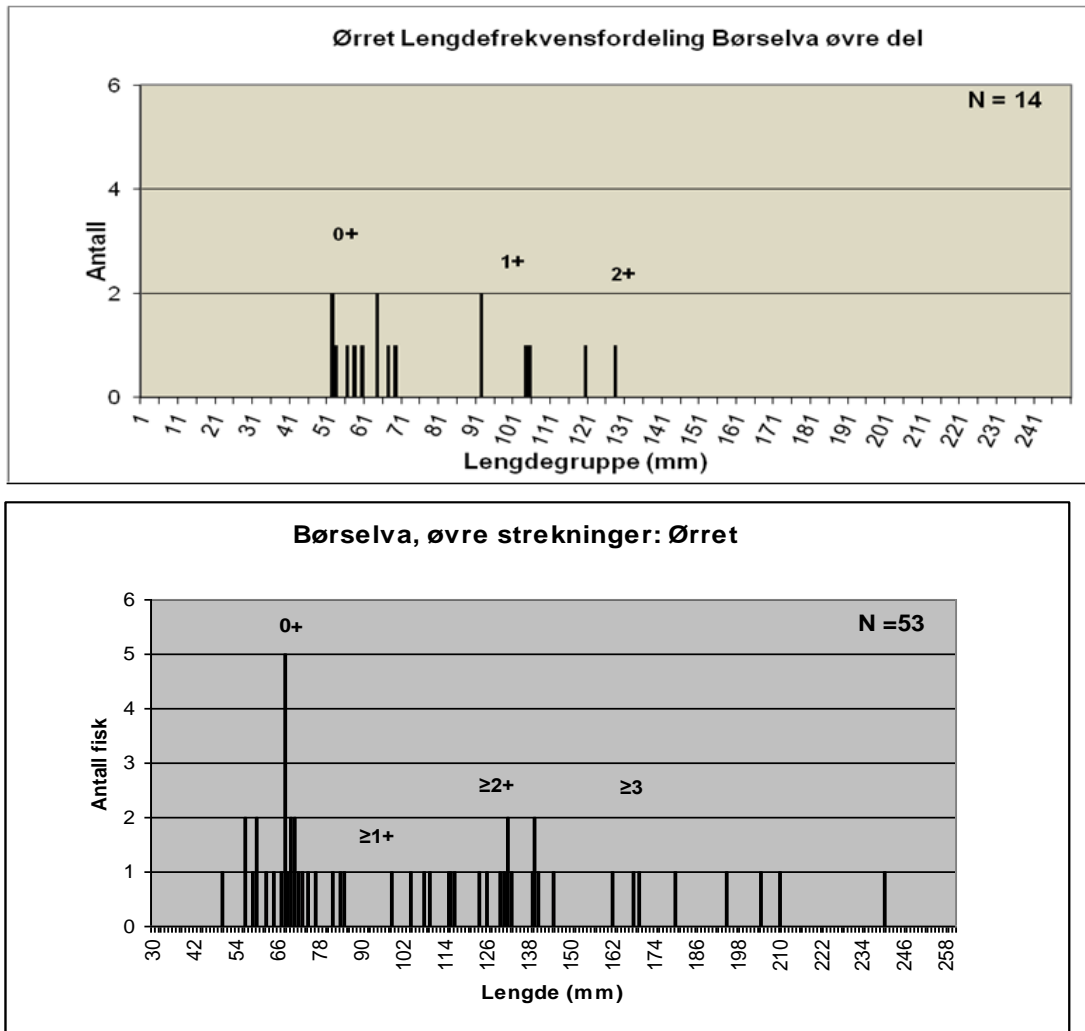
Figur 11. Lengdefordeling og alderssammensetting hos ørret på øvre strekninger av Børselva nedstrøms Bruksjordforsen. Antall registrert ved elfiske i 2014 (øverst) og 2009 (nederst).

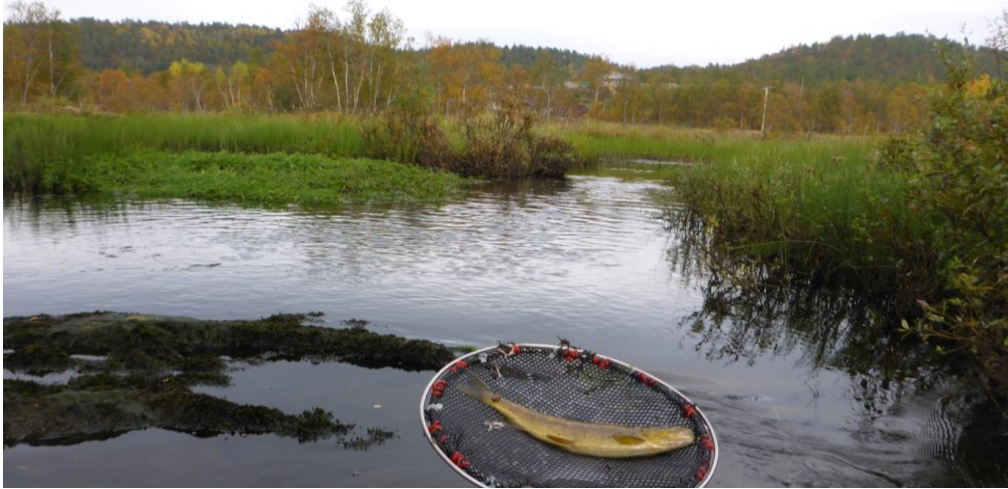
Figur 12. Børselva, ved skolen. Rolig parti over en naturlig fjellterskel. Fangsten ble kun én ørret.

Ved den gamle skolen, hvor fylkesvei 731 krysser Børselva (Figur 3) ble det gjennomført et kvalitativt elfiske (1 x elfiske) på den naturlige strykstrekningen nedstrøms terskelen. Dette området ble ikke el-fisket i 2009, men ble inkludert i 2014-undersøkelsene fordi det var av interesse å få data om forholdene for fisk på dette avsnittet av Børselva. Arealet som ble avfisket var om lag 120 m². Fjellgrunn var også her et dominerende substrat. Gjennomsnittsdybden i området var ca. 0,3 m og vannhastigheten var moderat og varierte mellom 0,2-0,4 m/s. Det var på dette avsnittet av Børselva en tett vegetasjon dominert av bukkeblad og myrhatt, og med kratt av vier og bjørk (Figur 12). Habitatet var lite egnet som gyteområde for fisk og har en moderat oppvekstfunksjon. Det ble registrert bare én ørret, med lengde 22,3 cm. Terskelen like oppstrøms har langt bedre forutsetninger for gyting, hvor det også er lagt ut en god del gytegrus.

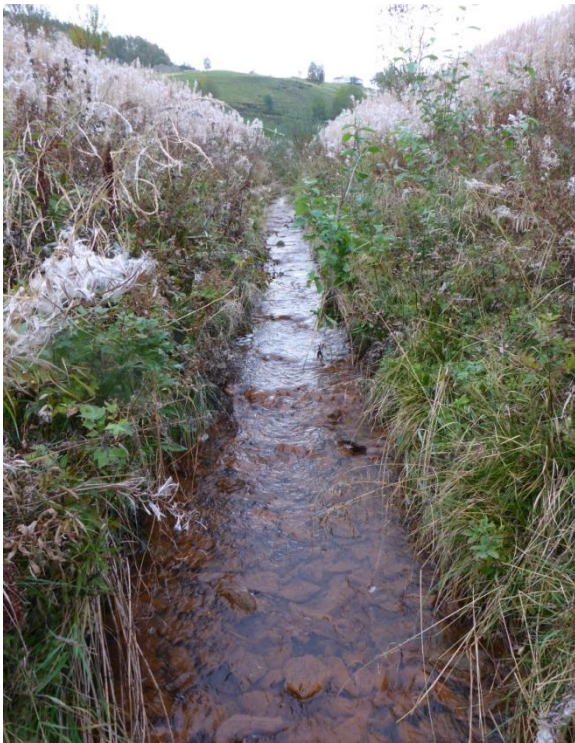
Figur 13. Foto av kanalen fra Bruksåsmoen oppstrøms fangdam. Gråblakket vann og et kraftig rustbrunt belegg på et noe grovt steinsubstrat.

Det ble også i kanalen fra Bruksåsmoen (Djupåskanalen) foretatt kvalitative el-fiskeundersøkelser (1 x elfiske). Arealet var 110 m² ((0,8-1,2m) x 110 m), vannet var noe blakket og substratet på bekkebunnen besto av knust grov stein med et gråblakket/rustbrunt belegg (Figur 13). Dybden var fra 0,05-0,15 m og vannhastigheten var moderat og varierte mellom 0,1-0,4 m/s (gj.snitt. 0,3 m/s). Det ble ikke observert eller fanget yngel eller ungfisk av ørret i dette bekkesystemet. Bekken er fisketom og vurderes i dag som uegnet for produksjon av ørret på grunn av forurensning.

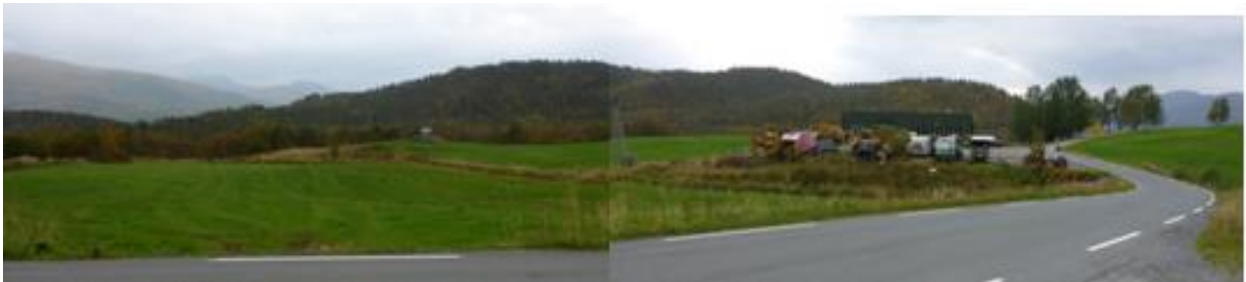
Figur 14. Saurakitta. Nedre strekning nedstrøms vei. Bekken renner mot venstre midt i bildet, foran verkstedsbedriften. Legg merke til at bekken helt mangler kantskog på denne strekningen.

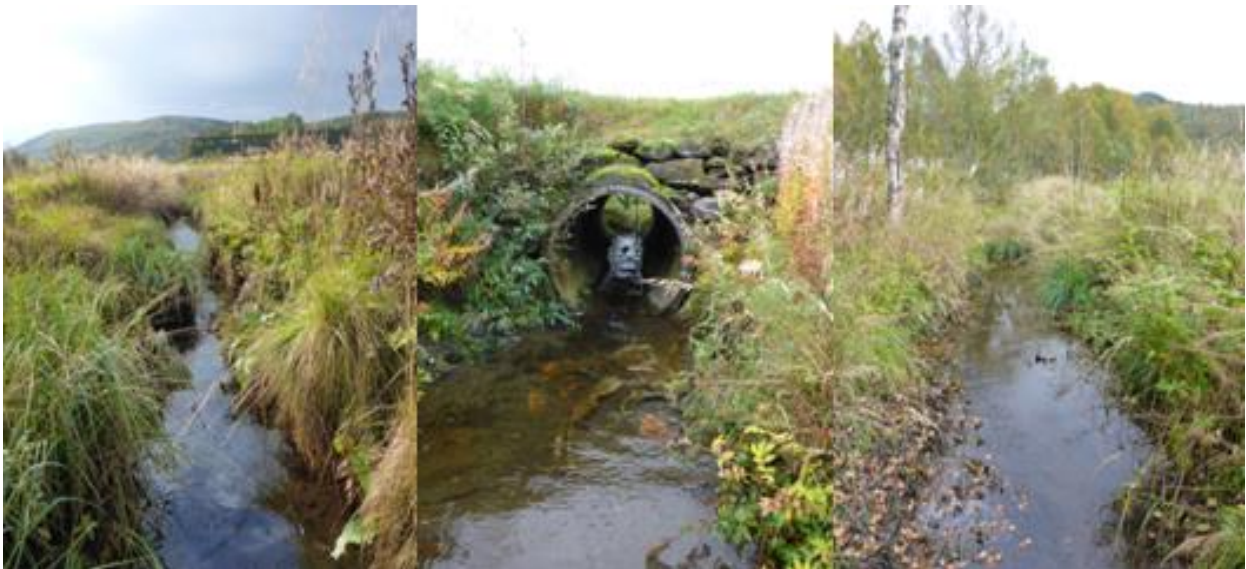
Figur 15. Saurakitta. Foto til venstre viser nedstrøms vei med overhengende torvkanter og høyt gress inntil bekken. For fiskevandring er kulverten under veien ok (midtre foto). Foto til høyre viser at bekken er kanalisert også oppstrøms veibro/verksted. Avrenning fra landbruk og verksedsvirksomhet påvirker vannkvaliteten. Bekken var i 2014 fisketom.

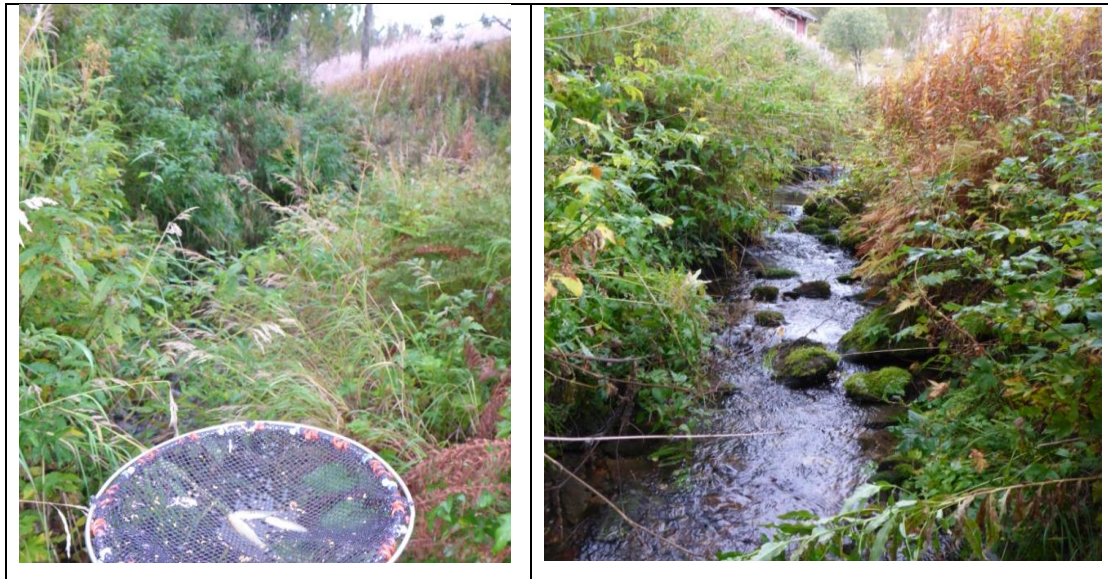
Figur 16. Salvodalsbekken. Overhengende torvkanter og høyt gress inntil bekken. Dette er et naturlig mindre bekkeløp, med velegnet habitat med hensyn på gyting.

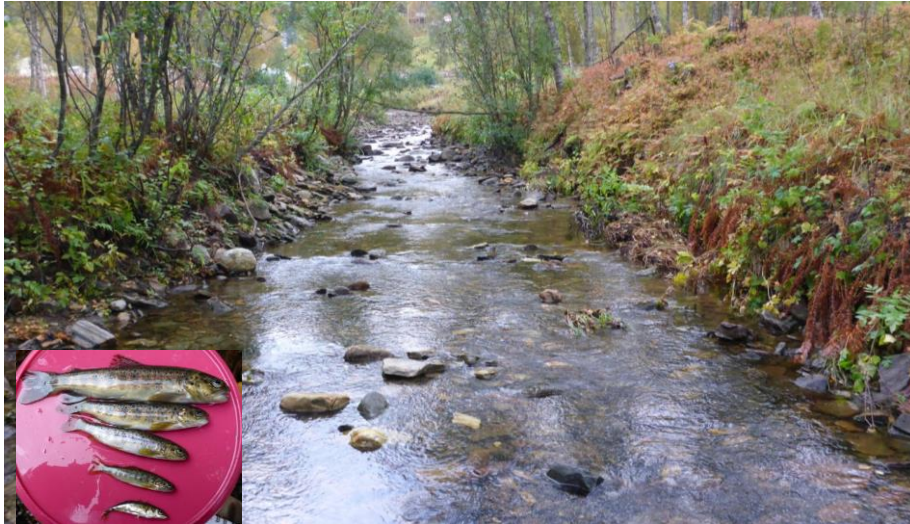
Figur 18. Botnelva, ned-strøms vei. Intakt kant-skog. Innfelt t.h: Fangst av 4 årsklasser ørret og en trepigget stingsild.

Det ble foretatt kvantitative fiskeundersøkelser på én stasjon i nedre deler av Botnelva, som munner ut innerst i Grunnvann. Elfisken ble gjennomført i et parti med kulp- og strykområder nedstrøms bilveien. Arealet som ble avfisket var ca. 150 m² ((1,5-3,5 m) x 50 m). Dybden varierte fra 0,05-0,40 m og hele elvetverrsnittet var stort sett dekket av vann, med unntak av de øverst 10 m. Avsnittet som ble avfisket hadde noe overhengende torv, samt kantskog av bjørk og vier/einer langs den ene bredden og en sti langs den andre (Figur 18). Vannhastigheten var fra moderat til stri (0,2-0,9 m/s). Området blir karakterisert som et godt gyte- og oppveksthabitat. Det ble i 2014 kun registrert 8 ørret, hvorav en kjønnsmoden hann på 17,3 cm (Figur 19). I tillegg ble det fanget én trepigget stingsild (lengde 57 mm).

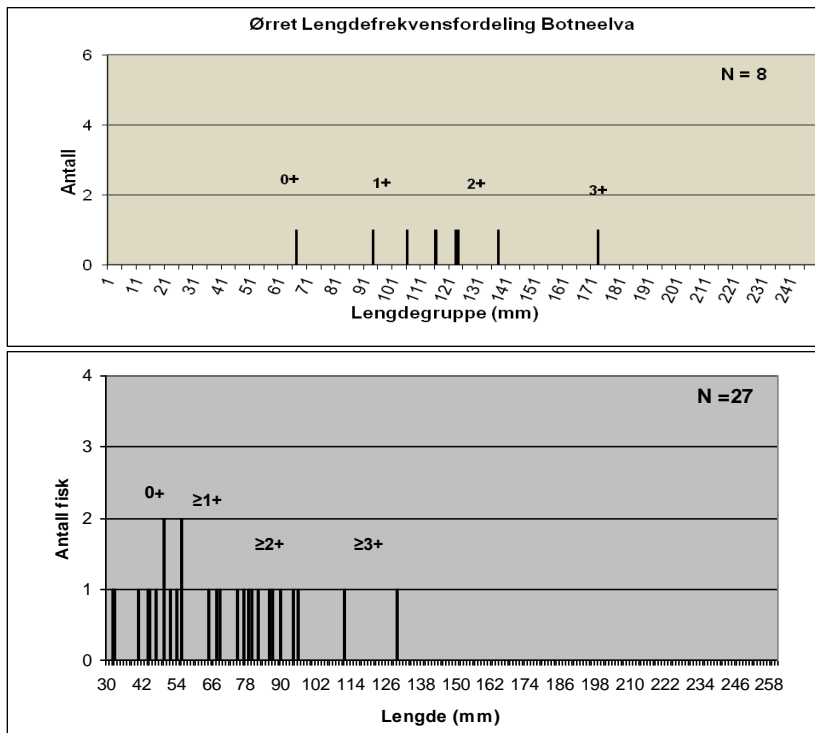
Figur 19. Botnelva. Antall, lengdefordeling og alderssammensetting av ørret registrert i 2014 (øverst) og 2009 (nederst).

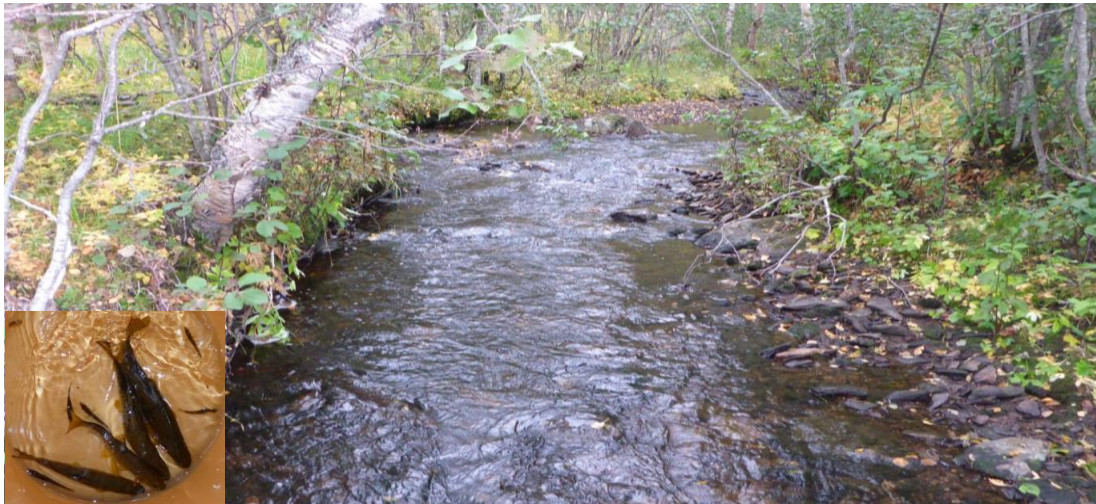
Figur 20. Durmålselva, nedstrøms vei. Intakt kantskog, overhengende torvkant. Velegnet habitat for gyting og oppvekst av ørret. Innfelt t.h.: Fangst av en årsklasse ørret og i tillegg trepigget stingsild.

Det ble i Durmålselva foretatt kvalitative undersøkelser på én stasjon med kulp- og strykpartier nedstrøms bilveien (FV 731). Arealet som ble avfisket var ca 210 m² ((3-4m) x 60 m). Substratet domineres av fin og grov grus med en god del finsubstrat, stein, og noe storstein (Figur 20). Vanntemperaturen var 10, 0 °C og vanddyptet var fra 5 - 60 cm (gj.snitt 15 cm). Hele elvetverrsnittet var dekket av vann. Det var noe overhengende torv, samt kantskog av gråor, selje og bjørk langs begge sider. Vannhastigheten var moderat (0,1- 0,7 m/s, gj.snitt 0,3 m/s). Området ble karakterisert som et godt gyte- og oppveksthabitat. Det ble kun registrert 4 ungfisk av ørret og ingen årsyngel (figur 21). I tillegg ble det fanget 6 trepigget stingsild (lengde fra 37-48 mm).

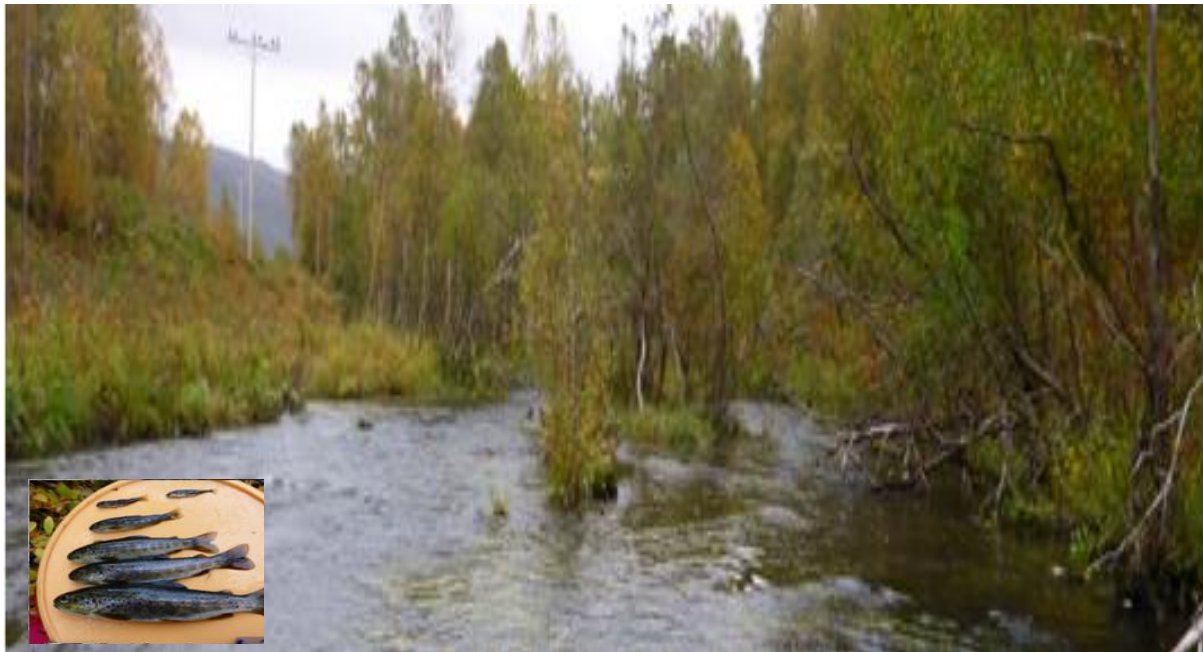
Figur 22. Åselva. Lokaliteten har et velegnet habitat for gyting og oppvekst av ørret. Innfelt t.h. Fangst av fem årsklasser ørret og i tillegg en trepigget stingsild.

Det ble i Åselva foretatt kvantitative undersøkelser på én stasjon litt lengre nede i vassdraget enn tidligere i strykpartiet mellom Åsvann og Djupvann, om lag 200 m nedstrøms veibro (Figur 22). Arealet som ble avfisket var ca 150 m² ((17-19 m) x 7m). Elvebunnen var mørk og begrodd av alger og vannplanter, hovedsakelig tusenblad, flotgras og med flaskestarr langs land. Substratet domineres av fin og grov grus med noe finere materiale og stein, samt noen større steiner. Vanntemperaturen var 11,4 °C. Dybden varierte fra 0,1-0,6 m (gj. snitt 0,3 m) og hele elvetverrsnittet var dekket av vann. Det var noe overhengende kantskog av gråor, selje og bjørk langs begge sider og en moderat vannhastighet, fra 0,2 til 0,9 m/s, (gj.snitt 0,3 m/s). Dette avsnittet av Åselva ble karakterisert som et godt gyte- og oppveksthabitat. Det ble registrert i alt 42 årsyngel og ungfisk av ørret (Figur 23). I tillegg ble det under el-fisket fanget to trepigget stingsild (lengde 38 mm).

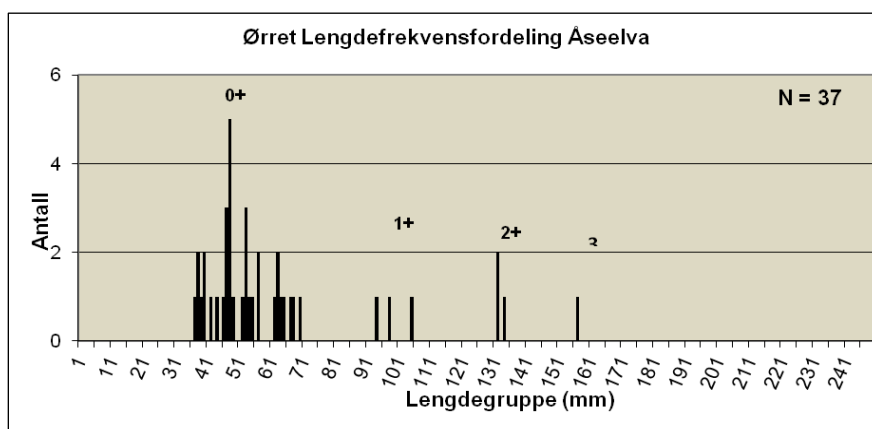
Figur 23. El-fiske i Åselva. Antall registrerte ørret, lengdefordeling og alderssammensetting i 2014.

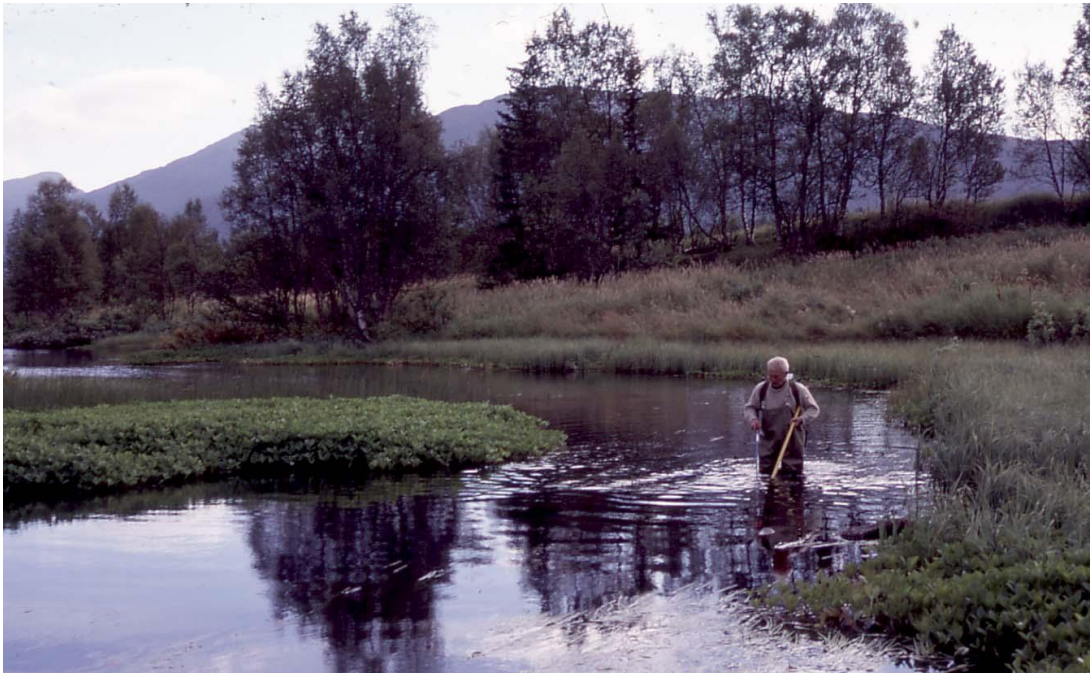
Figur 24. Børselva ved Ivarsmyr. Elektrofiske i 1998.

Tersklene oppstrøms skolen og elveavsnittet ved den gamle limnigrafen, som ble etablert i forbindelse med Børselvprosjektet ved Ivarsmyr, vurderes slik de nå er utformet å bidra positivt for populasjonen av ørret og til vannmiljøet ellers i Børselvvassdraget. Dette området ble el-fisket i 1998 uten at det da ble fanget ørret på denne strekningen (Figur 24), men derimot hadde lokaliteten en stor bestand av stingsild (Grande mfl. 1999). Disse områdene utgjør i dag et viktig miljøelement gjennom å gi variasjon i habitatbiotoptilbudet på denne strekningen. De gir ikke minst vassdraget viktige avsnitt med en hurtigere vannhastighet, og etterlengtet variasjon i substratet med hensyn til sammensetning sammenlignet med resten av elveavsnittet, der hydromorfologi og substrattypen domineres av en rolig vannhastighet og en ensartet mudderbunn (jf. Bergan og Aanes 2009). Partiene vil også bidra til oksygenering av vannet.

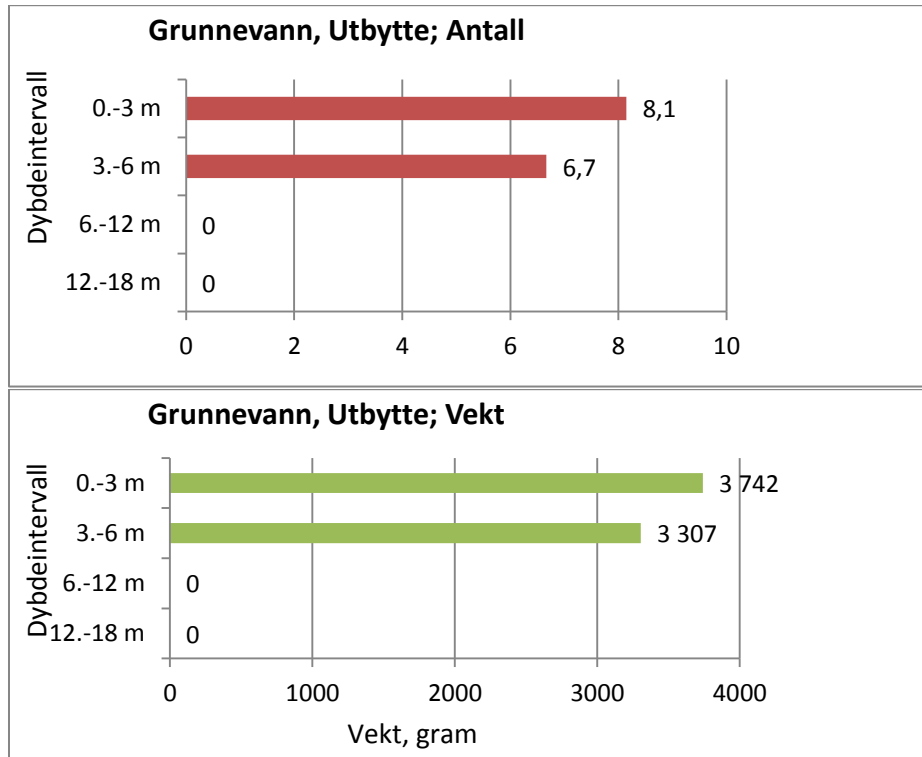
Figur 25. Fangstutbyttet i Grunnvann høsten 2014 på Nordiske oversiktsgarn i dybdeintervallet 0-3 og 3-6 m. Antall er vist øverst og vekt (i gram) nederst. Det var ingen fangst på dyp større enn 6 m.

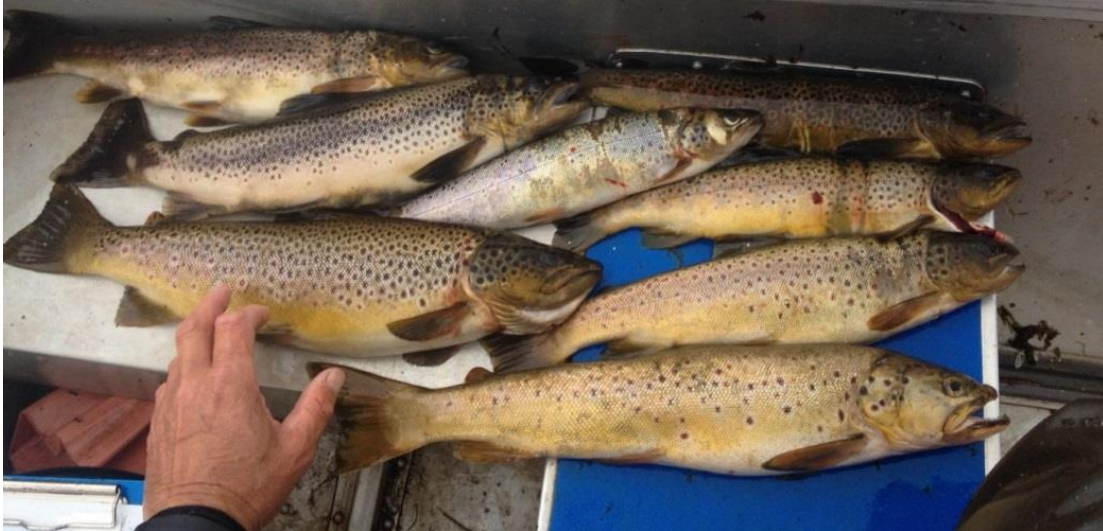
Figur 26. Utvalg av fangsten fra garnfiske i Grunnvann 2014. Tilsynelatende god kvalitet. Relativt få av fiskene var kjønnsmodne i 1998, av 13 fisk over 30 cm var da bare 5 sikre gytere. I 2014 var det en relativt stor andel kjønnsmodne individer i materialet fra Grunnvann (Figur 27). Hannene blir nå tidligere kjønnsmodne enn i 2009, allerede etter å ha nådd en lengde på 20-25 cm, og med en antatt alder på 3-4 år, men hunnene blir først kjønnsmodne ved en lengde på 30-35 cm, som tilsvarer en antatt alder på 5 år (Figur 27).

Mye av fisken som ble fanget i Grunnvann og Djupvannet i 2014 så tilsynelatende fin ut (Figur 26), men var av så dårlig kvalitet på grunn av parasittinfeksjon at den vanskelig lar seg bruke som menneskeføde. Det er i denne omgang ikke foretatt nærmere studier av hvilke parasitter som finnes, og heller ikke diskutert om det finnes mulige tiltak for på sikt å redusere infeksjonen av parasitter og bedre fiskekvaliteten.

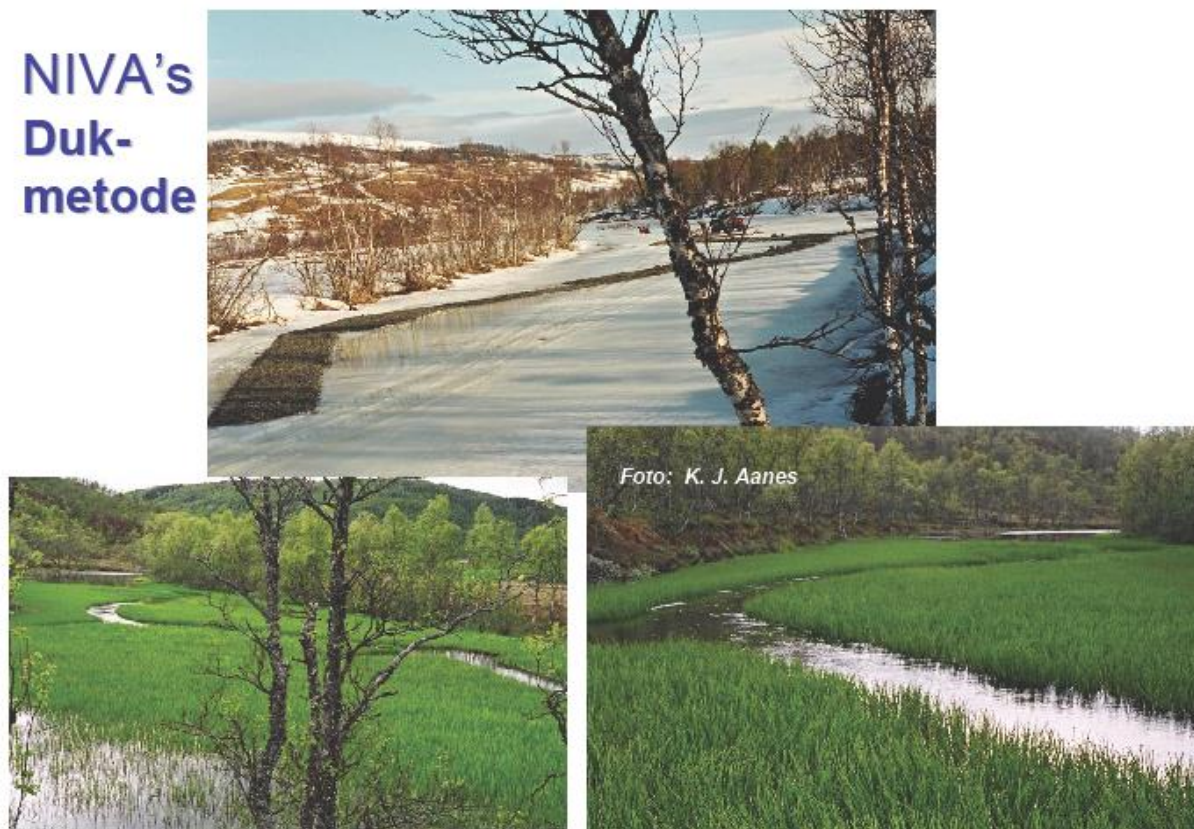
NIVA's Duk- metode

Figur 31. NIVAs duk-metode (Kilde: *Børselv-prosjektet*, Aanes 2002). Prinsippet går ut på å «designe» det nye elveløpet gjennom vegetasjonen, hvor en tar hensyn til side vassdrag, vannmengder, ønsker om substrat og vannhastigheter (særlig med tanke på biotoper for fisk og fugl). Løpets plassering ble avmerket på sommeren og jobben ble gjort på vinteren med isen som arbeidsplattform. Metoden er enkel og billig. Øvre bide viser et vassdragsavsnitt som nettopp er ferdigstilt vinterstid og resultatet slik det ble på våren.

For å sikre at det vil være en åpen vannstreng og frie vandringsveier for fisk gjennom vassdraget ble det flere steder lagt en geotekstil/duk (Figur 31) gjennom områder som var helt vokst igjen. Undersøkelsene viser at eldre ungfisk oppholder seg på disse områdene i dag, men om det foregår gyting er ikke avklart.

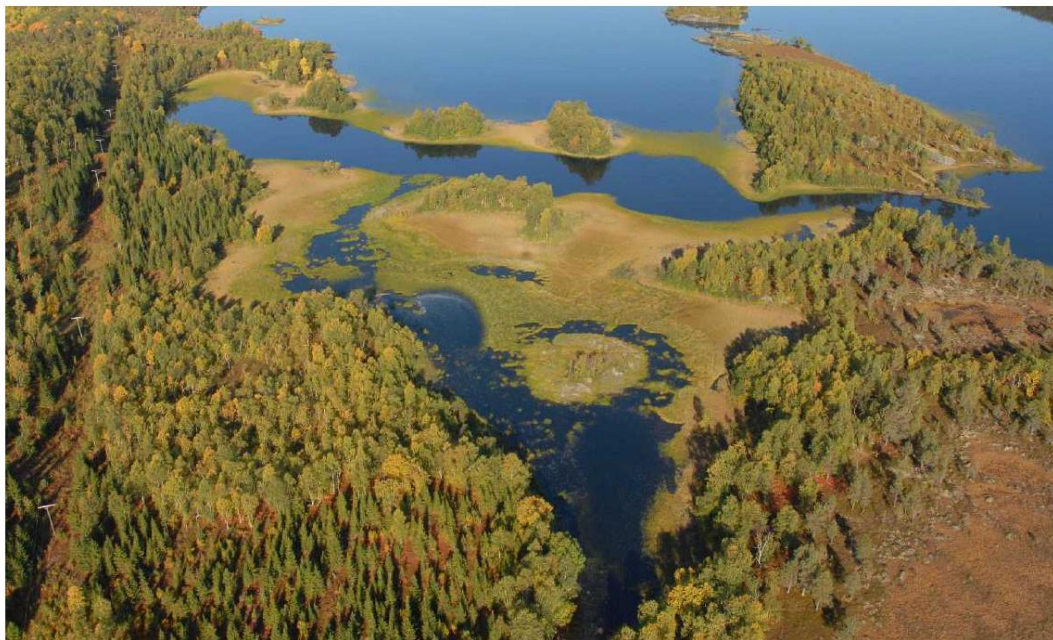
Figur 32. Flyfoto av Åselvas utløp i Djupvannet etter at rehabiliteringen er gjennomført .

Rekrutteringen ser ut til å være noe svak i Grunnevann. Kanskje litt uventet, men nå er nødvendige tiltak stort sett gjennomført. Det er blitt en bedre gjennomstrømmningen av vann og det er etablert åpne vandringsveier fra Djupvannet til ovenforliggende nye potensielle gyteområder (Figur 32). Ørreten kan nå via Åselva og videre via Børselva vandre helt opp til dammen ved Børsvannet. En årsak til den noe svake rekrutteringen kan være at dette er en prosess som tar lengre tid enn vi forventet.

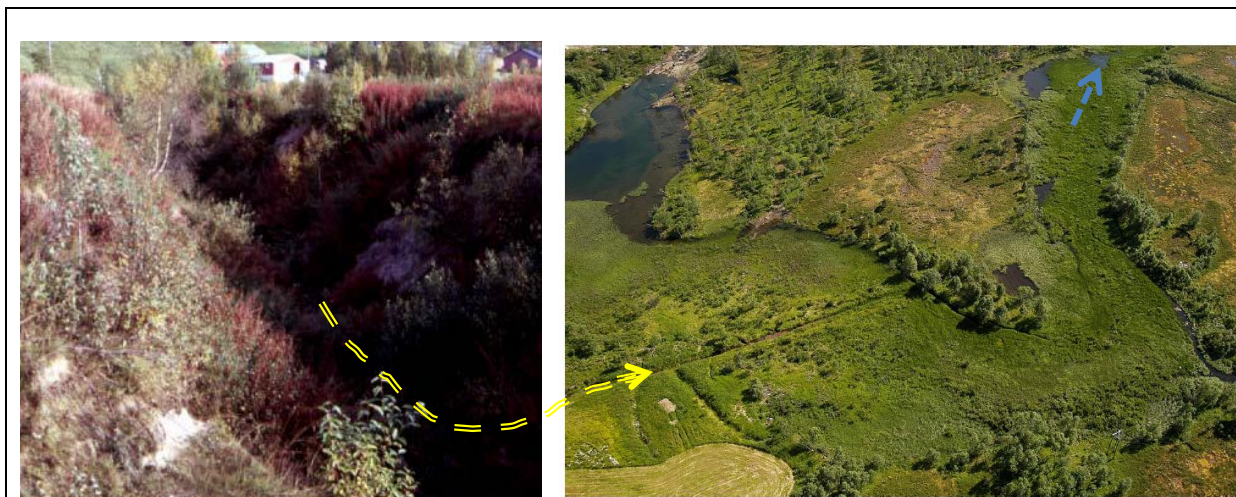
Figur 33. Foto som illustrerer erosjon og materialtransporten fra jordbrukskanalen fra Bruksåsmoen og ut i Børselva. Dette ga etter hvert store avsetninger som fylte opp elveleiet nedstrøms, og sammen med belastning med næringssalter førte dette til at store avsnitt av vassdraget vokste igjen (Foto 36 A og B).

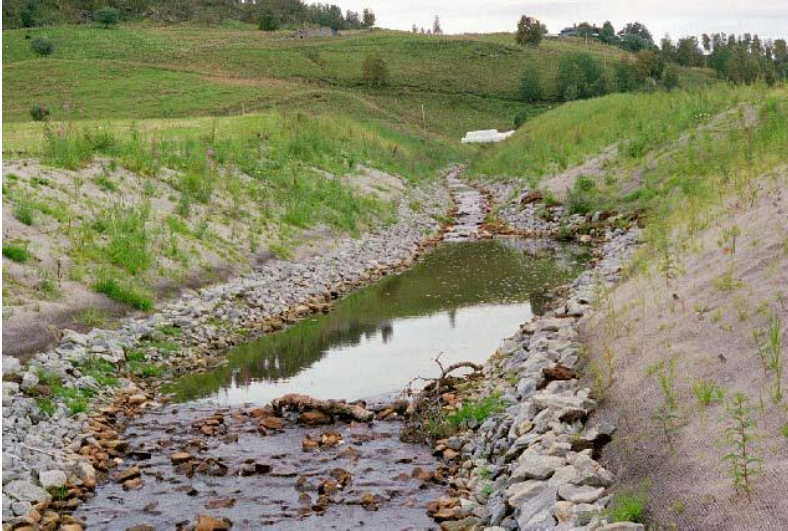
Figur 34. Jordbrukskanalen fra Brukåsmoen. Foto tatt like etter at ravinen vist i figur 1 er rehabilitert.

Arbeidet med stabilisering av denne kanalen ble utført av NVE anlegg høsten 2000. Løsningen som ble valgt var å gi sidene i ravinen/kanalen en mindre helningsgrad, og deretter dekke dem med kokosmatter (Figur 33 og 34) for å hindre erosjon frem til vegetasjonen hadde fått tid til å etablere seg, og slik etter hvert kunne binde jordsmonnet. I bunnen og noe opp på sidene ble det lagt en geotekstil (syntetisk filtermatte) som så ble dekket med sprengstein for å hindre graving. Dette hadde en stabiliserende effekt, erosjonen opphørte og laget av stein ga en stor overflate med muligheter for økt selvrensing. Nederst i kanalen ble det gravd ut en fordypning for å etablere en sedimentasjonsfelle (Figur 34). Noe senere ble det nedstrøms denne anlagt en fangdam med sedimentasjonsbasseng etterfulgt av to våtmarksfiltre for å holde tilbake slam og næringssalter fra aktivitetene oppstrøms, og dermed redusere forurensingsbelastningen fra dette delnedbørfeltet (Figur 35).

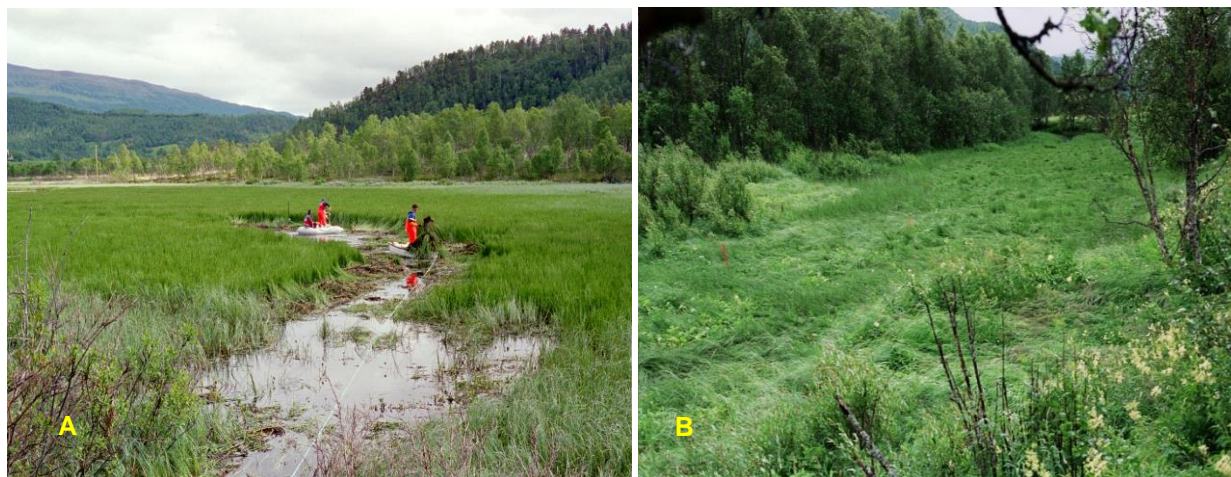
Figur 36. Store avsnitt av Børselva var helt igjengrodd av vannplanter i 1997.

Børselva hadde før rehabiliteringen av vassdraget hatt redusert vannføring, hvor flommene stort sett var borte. Parallelt med dette hadde det de siste 10 årene vært økt jordbruksaktivitet i området ned til vassdraget, med stor lekkasje av næringssalter (Aanes og Berge 2001). Dette kombinert med en økt nedslamming og oppgrunning hadde sterkt bidratt til at store deler av vassdraget hadde blitt fylt opp av finmateriale og etter hvert vokst igjen av vannvegetasjon. Foto fra 1997 illustrerer dette tydelig (figur 36).

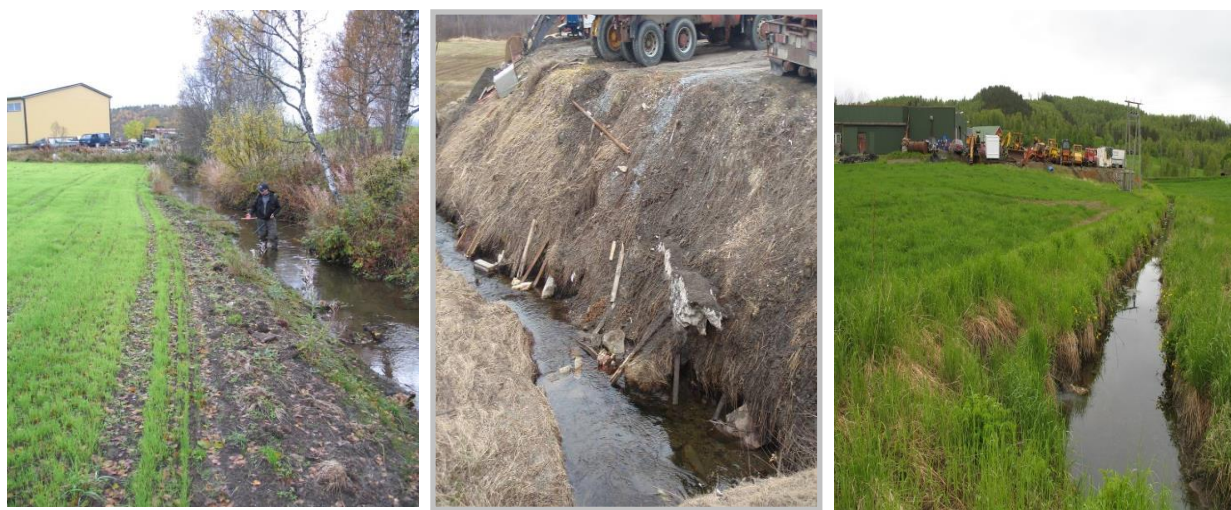
Figur 37. Saurakitta. Fra venstre øvre strekning, i midten ved maskinverksted og til høyre strekningen nedstrøms vei. Bekken er kanalisert på lange strekninger, det er dyrket helt ut til bekkekanten og kantskog mangler helt på lange strekninger.

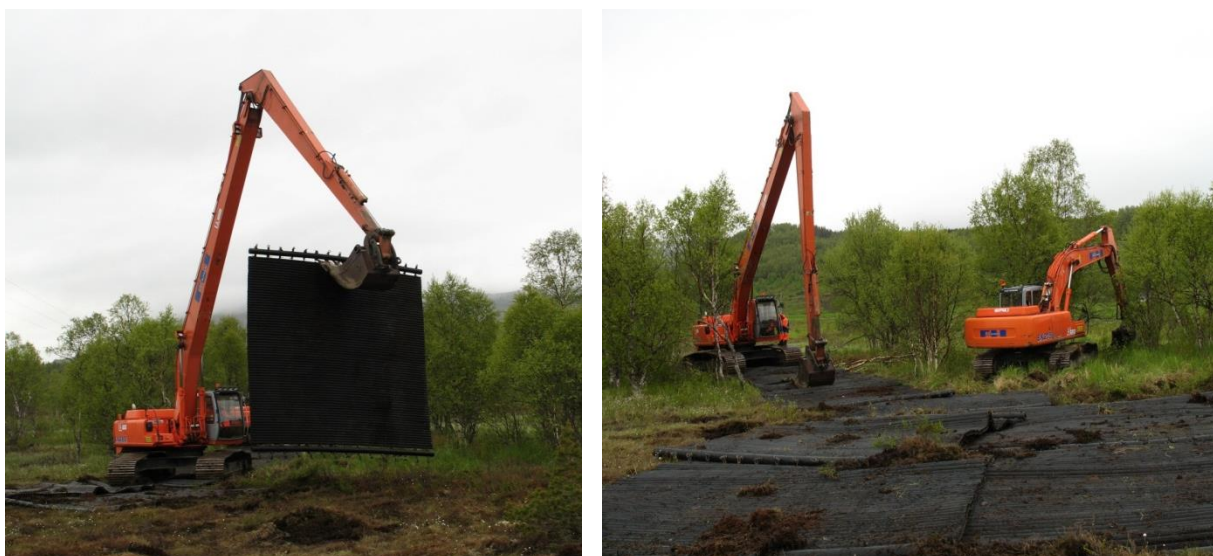
Figur 38. Til gravearbeidene ble det benyttet en maskin med spesielt lang arm og det ble benyttet spesialmatter for å lage kjørevei gjennom terrenget og som underlag ved selve gravearbeidet for å unngå å sette spor i terrenget.

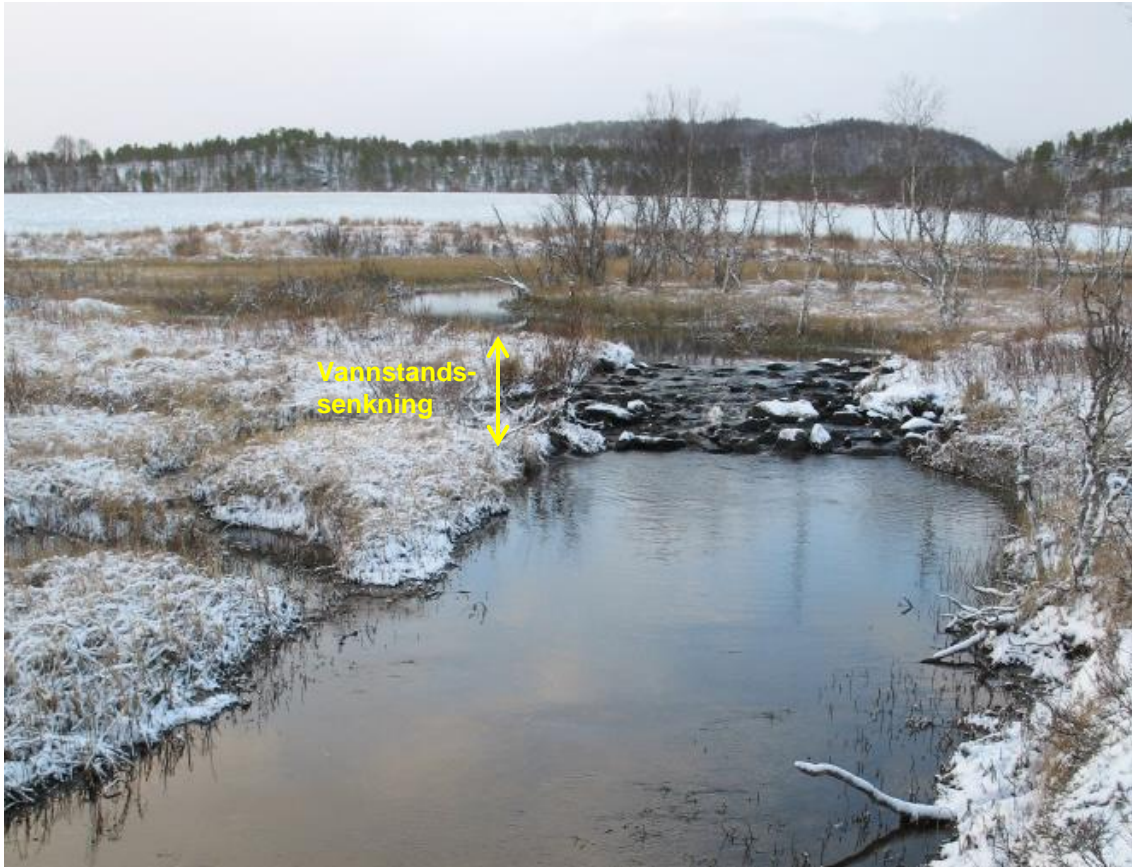
Figur 39. Øverst i vassdraget ble det laget en «kjørevei» i forbindelse med gravearbeidene nedstrøms på motsatt side og for å stabilisere vann-standen noe i bassenget oppstrøms. Erosjonen som ble skapt av flommene i vassdraget har gravd ut elveløpet nedstrøms og senket vannstanden på strekningen ned til samløpet med avløpet fra fangdammen.

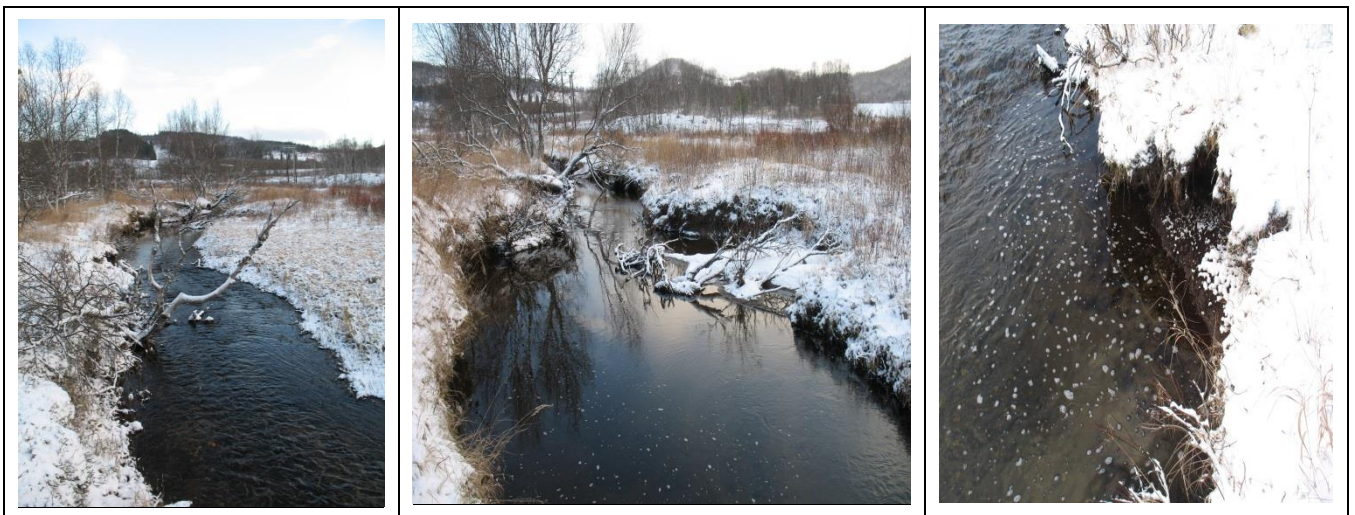
Figur 40. Eksempler på erosjonsproblemer i området av Børselva ved kanalen fra Bruksåsmoen, med utgraving i elvebunn og langs breddene. Kantskogen og torvkanten undergraves og faller ut i elven og det dannes nye erosjonssår som gir mulighet for videre erosjon ved neste flom.
