Børselvassdraget, Ballangen kommune 2014 - 2015

Undersøkelser av vannvegetasjon,
fisk og erosjon etter restaureringstiltak

RAPPORT

Tittel Børselvvassdraget, Ballangen kommune 2014 - 2015. Undersøkelser av vannvegetasjon, fisk og erosjon etter restaureringstiltak	Løpenr. (for bestilling) 6900-2015	Dato 09.09.2016
	Prosjektnr. Undernr. 20244	Sider Pris 68
Forfatter(e) Karl Jan Aanes, Marit Mjelde og Hans Mack Berger	Fagområde Vannressurs- forvaltning	Distribusjon Åpen
	Geografisk område Nordland	Trykket NIVA

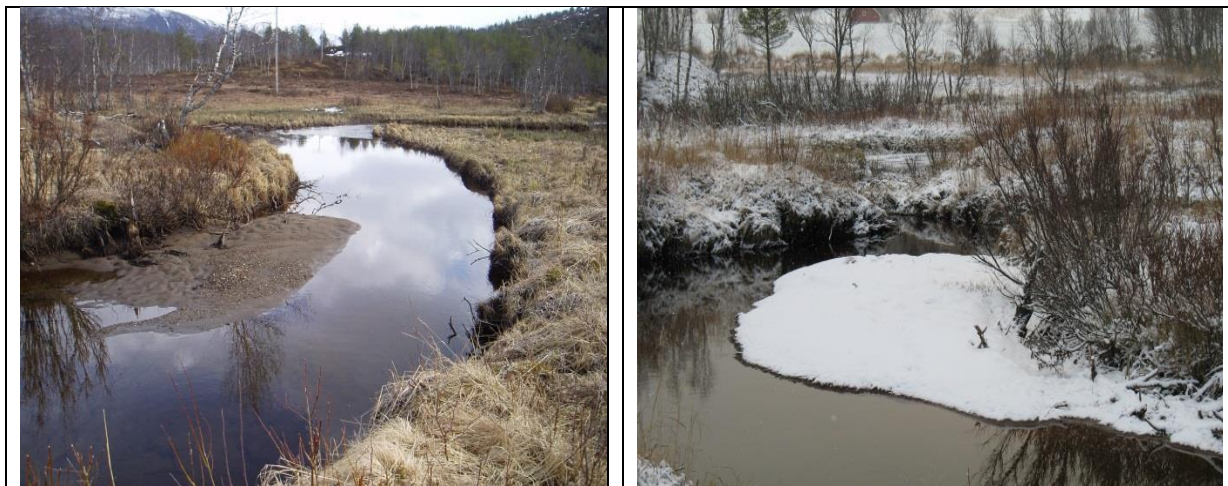
Figur 41. Erosjonsproblemene fortsetter nedover, i svingen like nedstrøms kanalen fra Bruksåsnoen ble det etablert en meget stor og dyp kulp. Noen få år etter var denne helt fylt opp av sand og silt fra erosjonen oppstrøms. Oppfyllingen har fortsatt i områdene lenger ned. Kulpen var anlagt som en biotop for oppvandrende gytefisk, og som en sedimentfelle, med en forventet levetid på mange tiår.

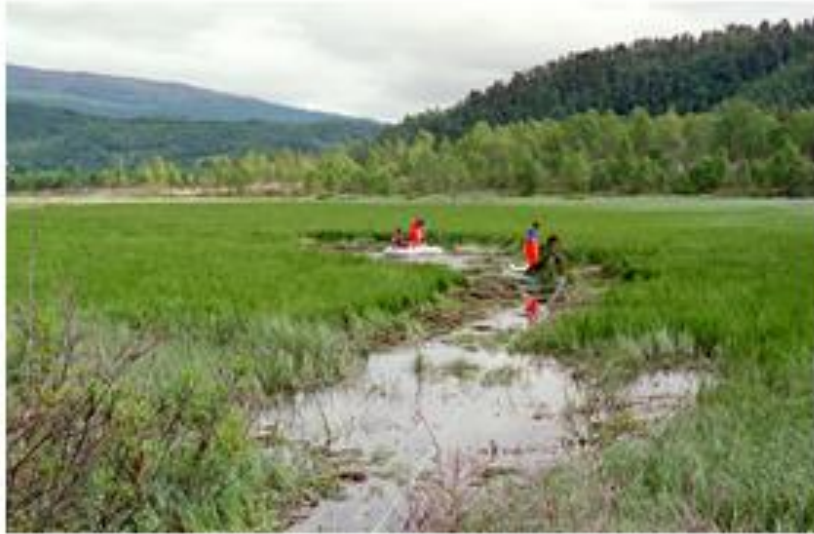
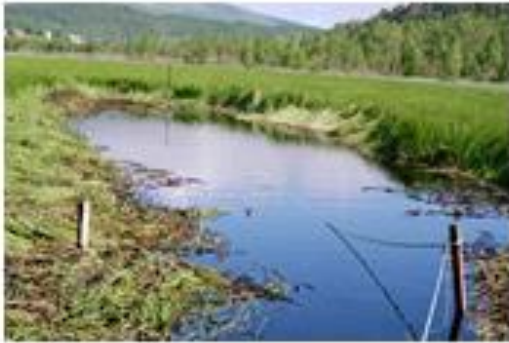
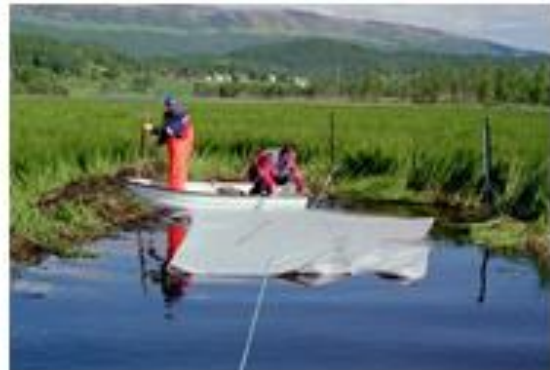
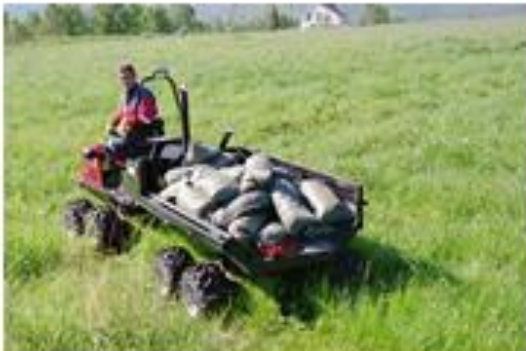
Figur B3. Et prøvelfelt i elvesnellebeltet nedstrøms Djupvika ble ryddet sommeren 2001. Det ble her lagt ut 3 typer av geotekstiler med overdekning av pukk (*Hentet fra Aanes 2002*).

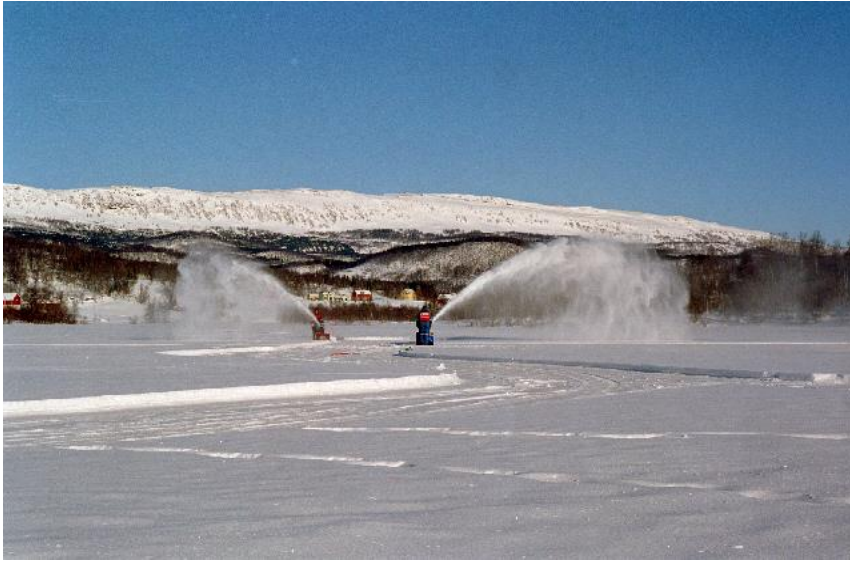
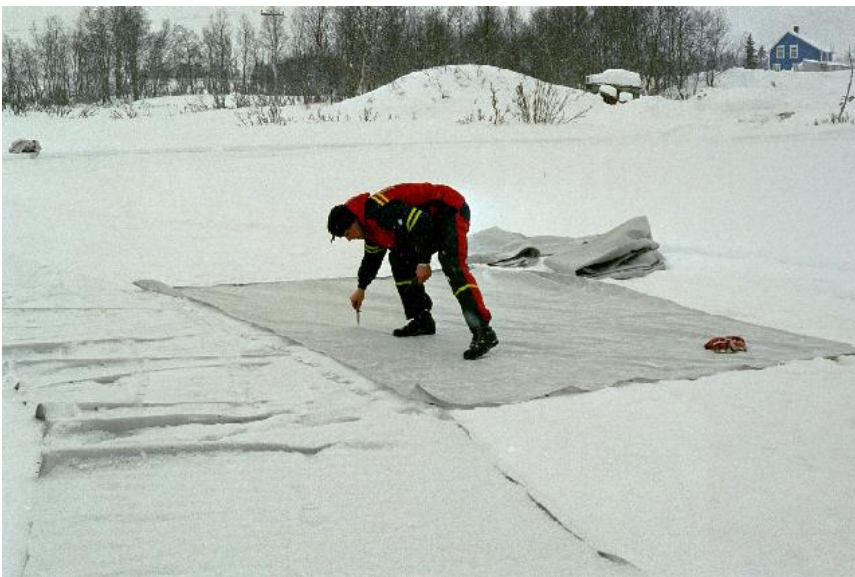
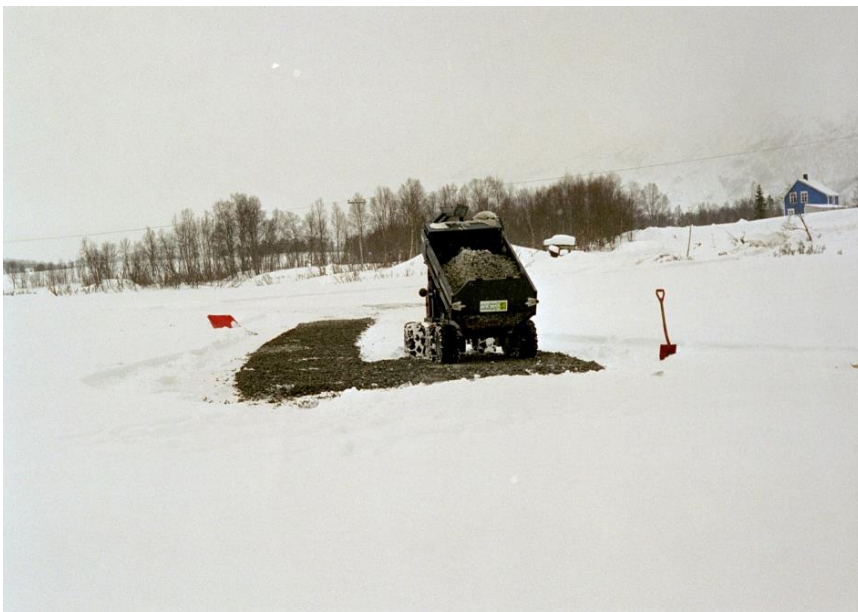
Figur B4. Prøvefelt. Foto fra arbeid på isen vinteren 2002 i forb. med tildekking av vegetasjonen ved bruk av geotekstil og pukk i elvesnelle beltet nedstrøms Djupvika.

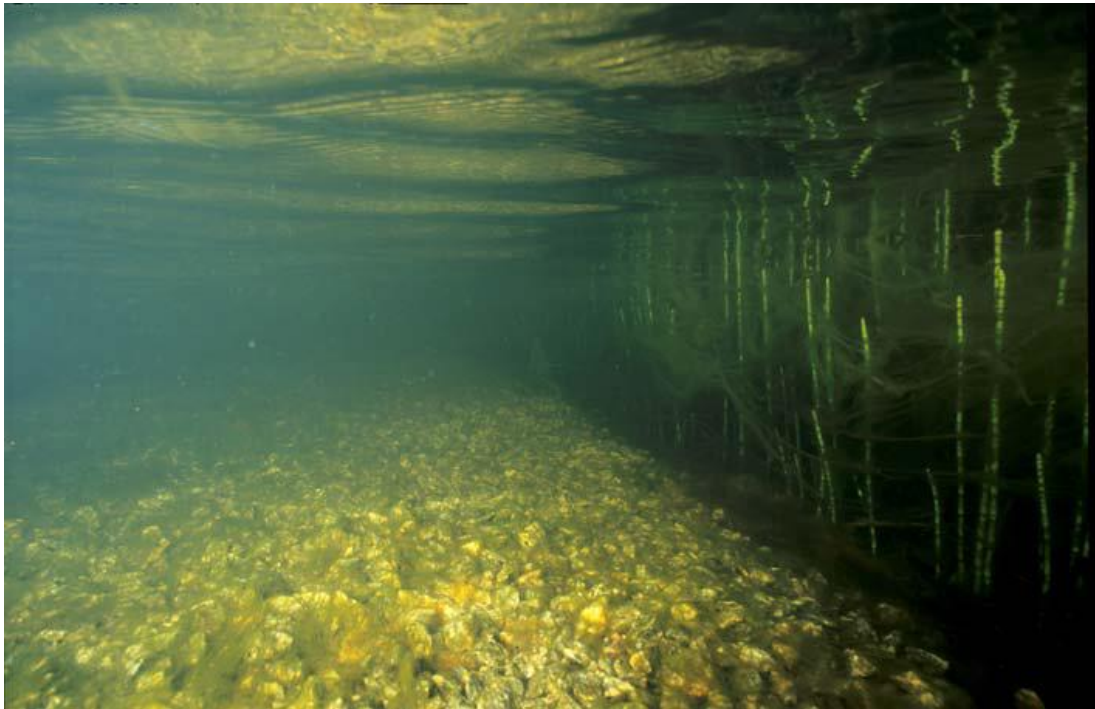
Figur B4 Forts. Prøvefelt etter tildekking av vegetasjonen ved bruk av geotekstil og pukk i elvesnelle beltet nedstrøms Djupvika vinteren 2002. Undervannsbilde av substratet /åpningen som ble dannet høsten samme år.
