## Søknad om tillatelse til utfylling i sjø ved Pynteneset i Stavanger kommune

Oppdragsnr.: 52300585 Dokumentnr.: RIM13 Revisjon: J01 Dato: 2025-07-03

**Pyntenestet BT2 – sjøfylling i sone 1**

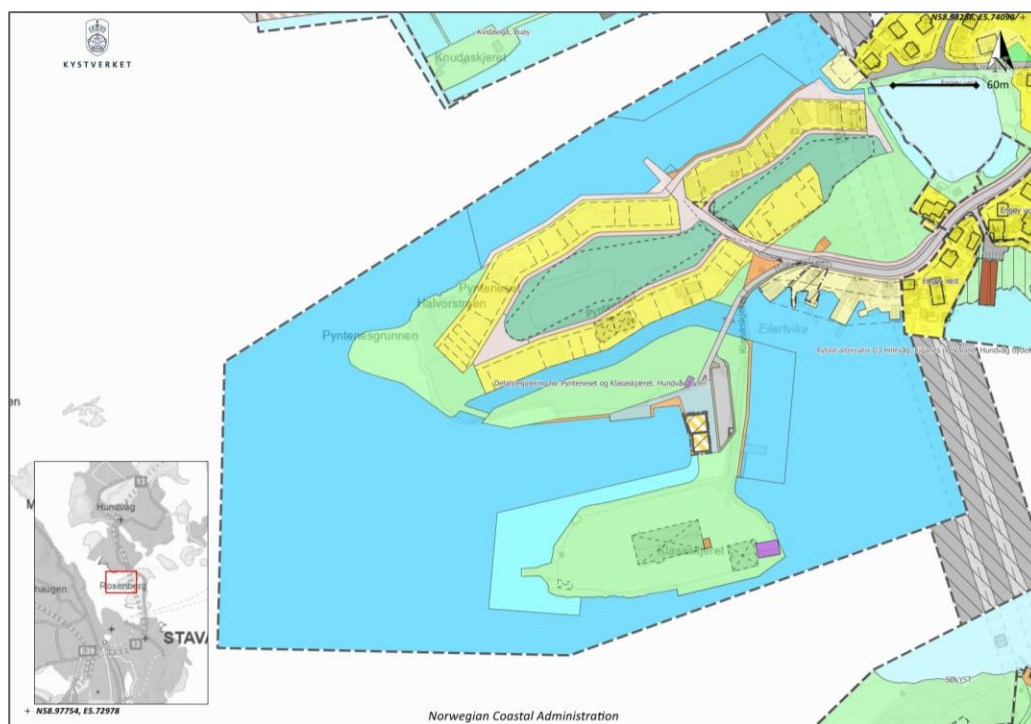
Figur 1-1 Planområde for utbyggingen. Kart fra Kystinfo med plankart for detaljregulering.

Det er utarbeidet en detaljreguleringsplan for boligutviklingen i 2013, med plankart (Figur 1-1) [1]. Området er også omhandlet under Kommuneplanens arealdel 2023-2040. Sørlig og vestlig del av arealet i plankartet er regulert til friområde (grønne områder), mens nordlig og østlig del av arealet er regulert til boligbebyggelse (gult område) (Figur 1-1). Det er også regulert et mindre område til badeområde (lys blå) ved Klasaskjeret.

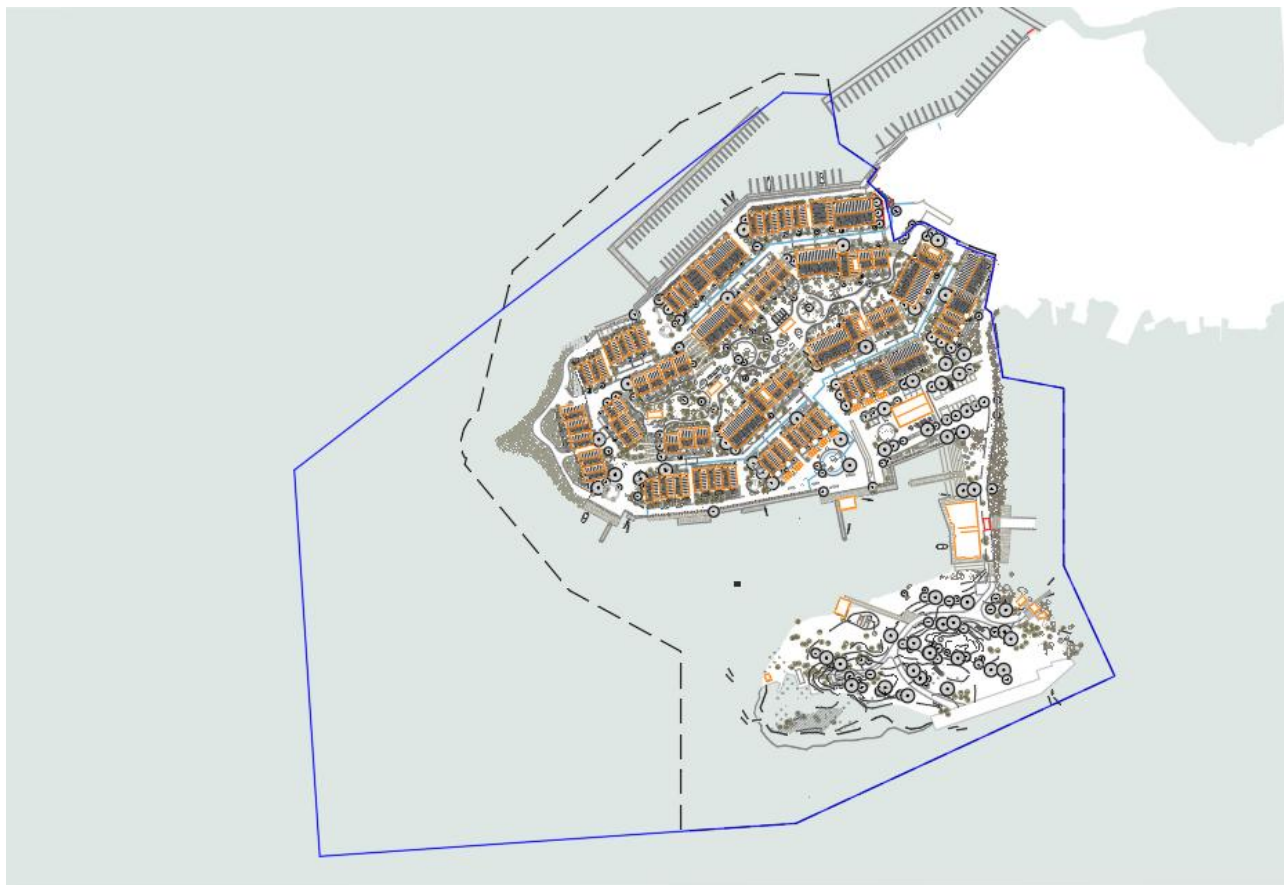
*Figur 1-3 Figur med plangrense for eksisterende reguleringsplan (blå linje) og plangrense i planforslag (svart stiplet linje). Foreslått ny plangrense er utvidet på nordsiden av Pynteneseet for å inkludere buffer i forhold til tildekningslag av sand under utfylling. Se Figur 1-2 for estimert omfang av utfylling innenfor foreslått plangrense.*

Figur 1-2 viser et konservativt overslag av sjøfyllinger og forslag til ny plangrense, mens Figur 1-3 viser plangrense i eksisterende reguleringsplan og ny reguleringsplan. Plangrense i planforslag overskrider plangrense i eksisterende plan på nordsiden av Pynteneseet. Foreslått plangrense er utvidet for å inkludere eventuelle avbøtende tiltak (tildekkingslag av sand). Det er ikke aktuelt med tildekkingslag eller andre tiltak som går utover estimert sjøfylling i Figur 1-2, og tiltaket vil ikke overskride eksisterende plangrense.

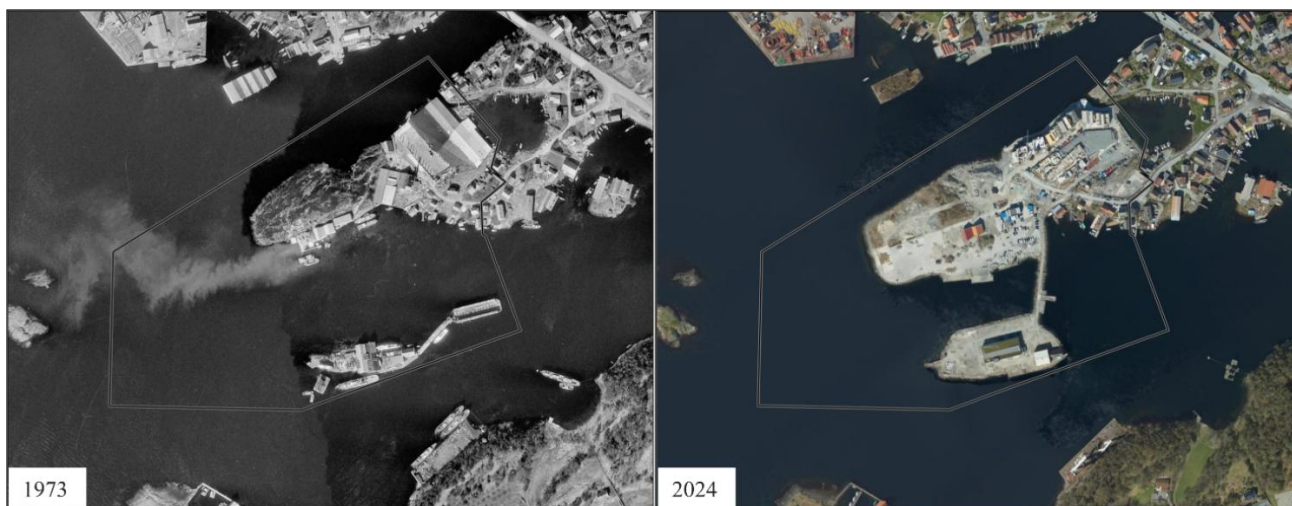
Figur 2-1 Historiske bilder av Pynteneseet og Klasaskjeret. Historiske bilder hentet fra Naturbase.

Tiltaksområdet ligger ved Pynteneseet og Klasaskjeret i Stavanger. Historiske flyfoto fra 1973 (Figur 2-1) viser at området er fylt ut i flere omganger og landarealet har økt. Det er også etablert en molo mellom Pynteneseet og Klasaskjeret som utfyllingsområdet vil grense mot i øst. Dagens kystlinje er vist på flyfoto fra 2024.

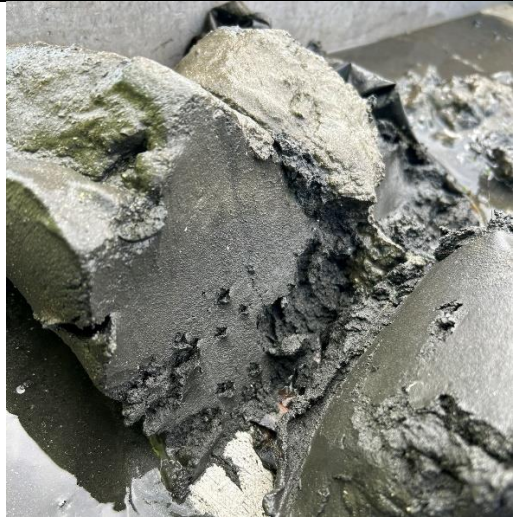
| Stasjon | Grabb/hugg | Sjødyp<br>[m]* | Prøvedyp<br>[cm] | Mengde<br>i grabb<br>[cm] | Beskrivelse | Foto |
|---|---|---|---|---|---|---|
| BT2-1 | 1 | 11,5 | 10 | 12 | Homogent. Sandig, siltig mudder.<br>Mørkebrunt/svart med oksidert overflate.<br>Lukter H <sub>2</sub> S.<br>Plast i sediment. Makroalge i grabbmunn. | |

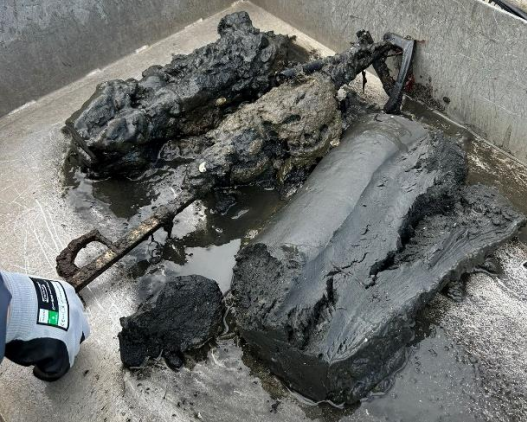
| Stasjon | Grabb/hugg | Sjødyp<br>[m]* | Prøvedyp<br>[cm] | Mengde<br>i grabb<br>[cm] | Beskrivelse | Foto |
|---|---|---|---|---|---|---|
| | 2 | 11,5 | 10 | 14 | Homogent. Sandig, siltig mudder.<br>Mørkebrunt/svart med oksidert overflate.<br>Lukter H <sub>2</sub> S.<br>Skjellfragmenter, skjell, kamskjell og mye mark i sedimentet.<br>Avfall i massene: metallstang, trepinne. | |

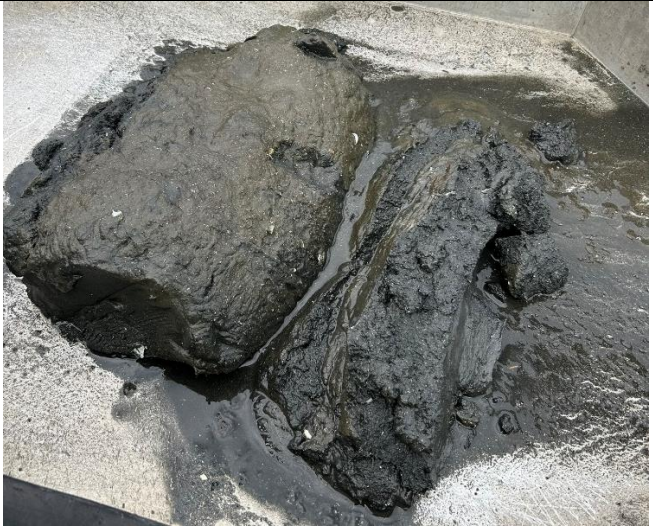
| Stasjon | Grabb/hugg | Sjødyp<br>[m]* | Prøvedyp<br>[cm] | Mengde<br>i grabb<br>[cm] | Beskrivelse | Foto |
|---|---|---|---|---|---|---|
| BT2-2 | 1 | 11,5 | 10 | 15 | Homogent. Sandig, siltig mudder.<br>Mørkebrunt/svart med oksidert overflate.<br>Lukter H <sub>2</sub> S.<br>Skjellfragmenter og mark i sedimentet. | |

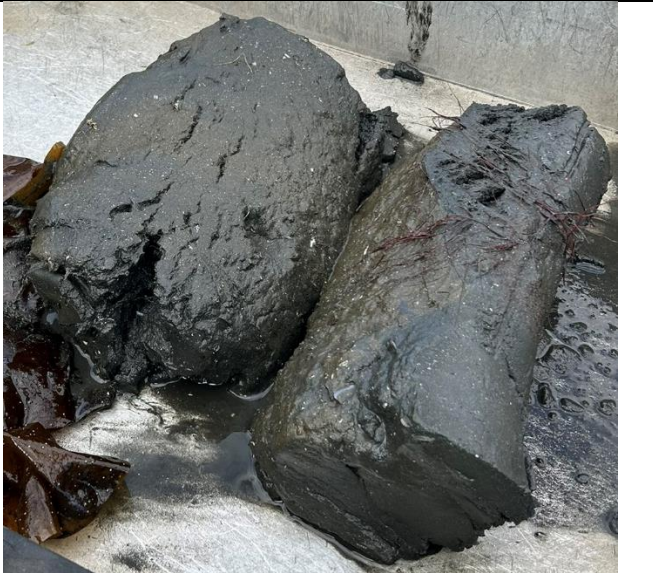
| Stasjon | Grabb/hugg | Sjødyp<br>[m]* | Prøvedyp<br>[cm] | Mengde<br>i grabb<br>[cm] | Beskrivelse | Foto |
|---|---|---|---|---|---|---|
| | 2 | 11,5 | 10 | 16 | Homogent. Sandig, siltig mudder.<br>Mørkebrunt/svart med oksidert overflate.<br>Lukter H <sub>2</sub> S.<br>Skjellfragmenter og mark i sedimentet.<br>Makroalge i grabbmunn. | |

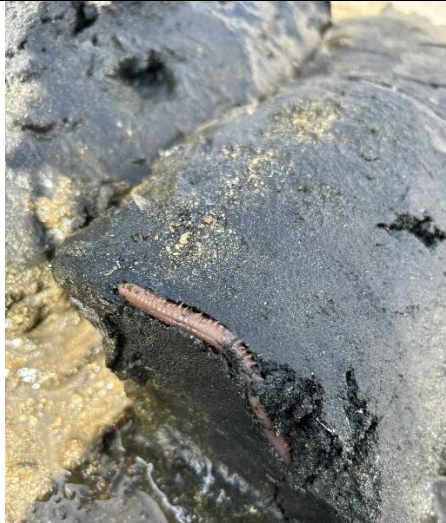
| Stasjon | Grabb/hugg | Sjødyp<br>[m]* | Prøvedyp<br>[cm] | Mengde<br>i grabb<br>[cm] | Beskrivelse | Foto |
|---|---|---|---|---|---|---|
| BT2-3 | 1 | 12 | 9 | 9 | Homogent. Sandig, siltig mudder.<br>Mørkebrunt/svart med oksidert overflate.<br>Lukter H <sub>2</sub> S (svakt).<br>Flere børstemark. | |

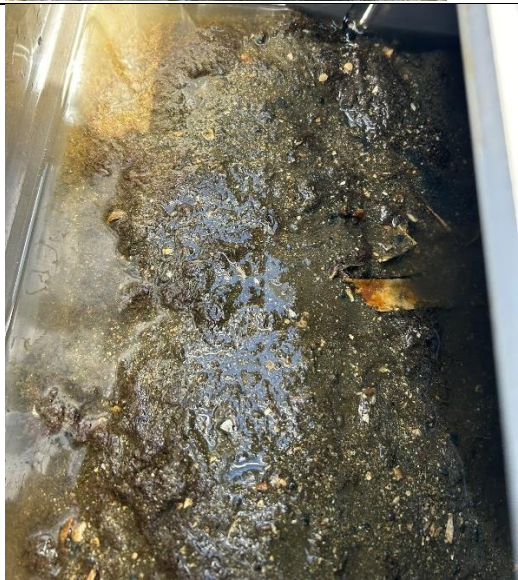
| Stasjon | Grabb/hugg | Sjødyp<br>[m]* | Prøvedyp<br>[cm] | Mengde<br>i grabb<br>[cm] | Beskrivelse | Foto |
|---|---|---|---|---|---|---|
| | 2 | 12 | 9 | 9 | Homogent. Sandig, siltig mudder.<br>Mørkebrunt/svart med oksidert overflate.<br>Lukter H <sub>2</sub> S (svakt).<br>Flere børstemark. Knivskjell. | |

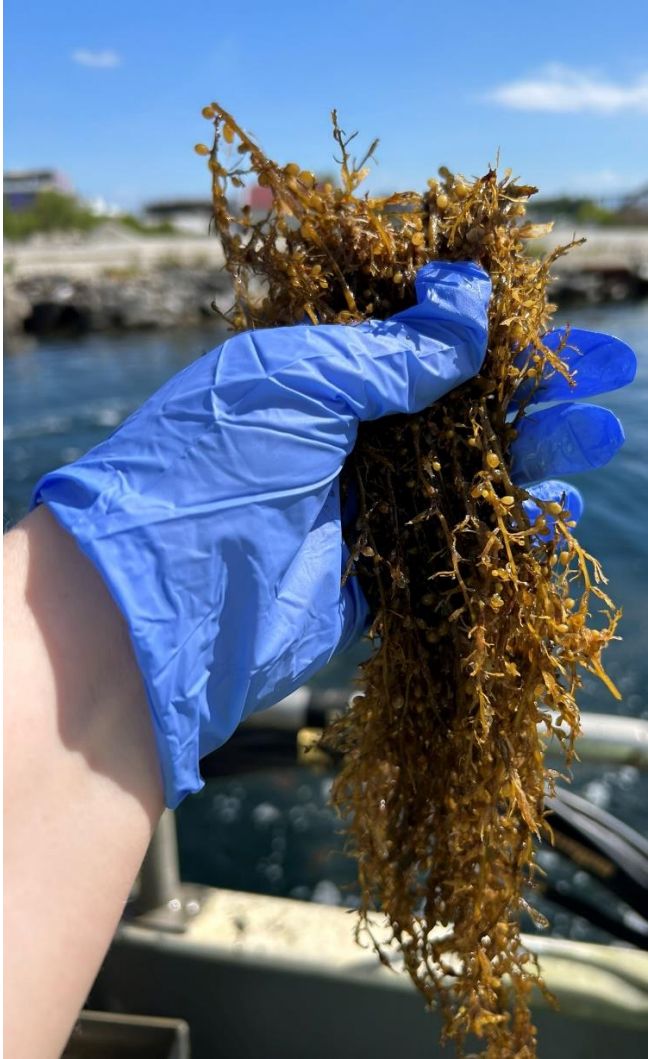
| Stasjon | Grabb/hugg | Sjødyp<br>[m]* | Prøvedyp<br>[cm] | Mengde<br>i grabb<br>[cm] | Beskrivelse | Foto |
|---|---|---|---|---|---|---|
| BT2-4 | 1 | 10 | 0 | 0 | Bomhugg. Japansk drivtang på grabbarm. | |

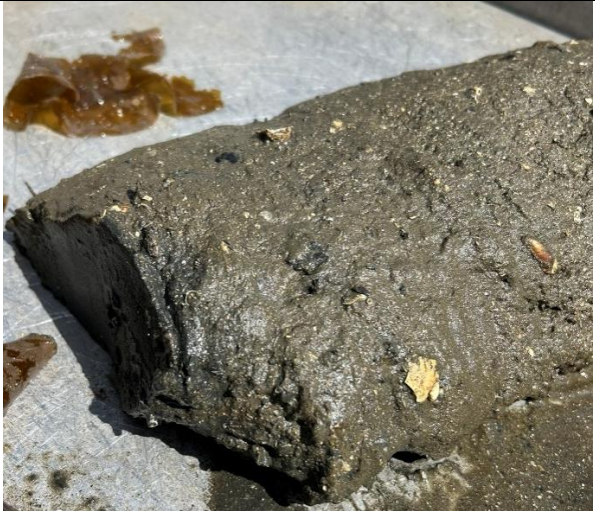
| Stasjon | Grabb/hugg | Sjødyp<br>[m]* | Prøvedyp<br>[cm] | Mengde<br>i grabb<br>[cm] | Beskrivelse | Foto |
|---|---|---|---|---|---|---|
| | 2 | 10 | 9 | 9 | Fast, sandig mudder. Finere sand enn BT2-3.<br>Mørkebrunt/svart med oksidert overflate.<br>Lukter ikke H <sub>2</sub> S.<br>Stor makroalge på overflaten. Skjell og fragmenter i sediment. | |

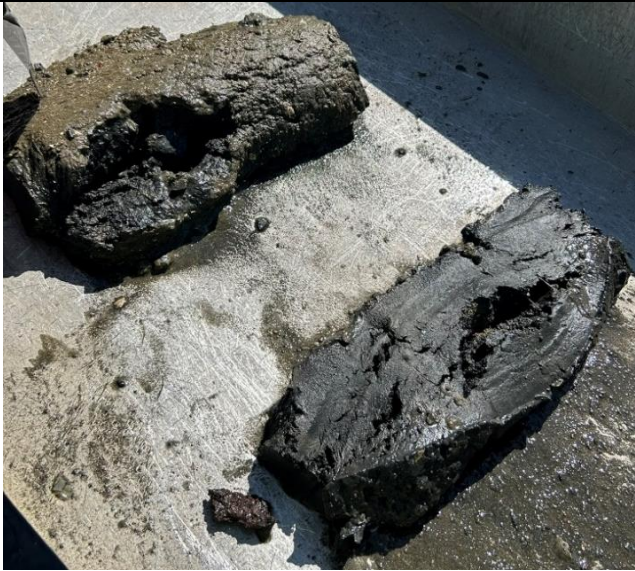
| Stasjon | Grabb/hugg | Sjødyp<br>[m]* | Prøvedyp<br>[cm] | Mengde<br>i grabb<br>[cm] | Beskrivelse | Foto |
|---|---|---|---|---|---|---|
| | 3 | 10 | 7 | 7 | Fast, sandig mudder. Finere sand enn BT2-3.<br>Mørkebrunt/svart med oksidert overflate.<br>Lukter ikke H <sub>2</sub> S.<br>Skjell og fragmenter i sediment. Mark i sediment. | |

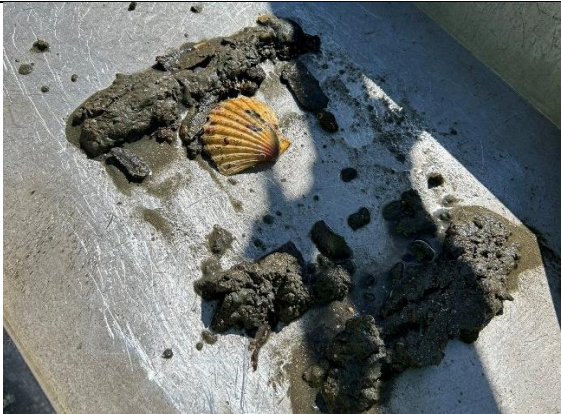
| Stasjon | Grabb/hugg | Sjødyp<br>[m]* | Prøvedyp<br>[cm] | Mengde<br>i grabb<br>[cm] | Beskrivelse | Foto |
|---|---|---|---|---|---|---|
| | 2 | 17 | 4 | 4 | Sand, varierende grovhet. Brunt/grått sediment.<br>Steiner i sediment, fyllitt fra utfylling.<br>Lukter ikke H <sub>2</sub> S.<br>I sedimentet: Stort skjell, glasskår. | |

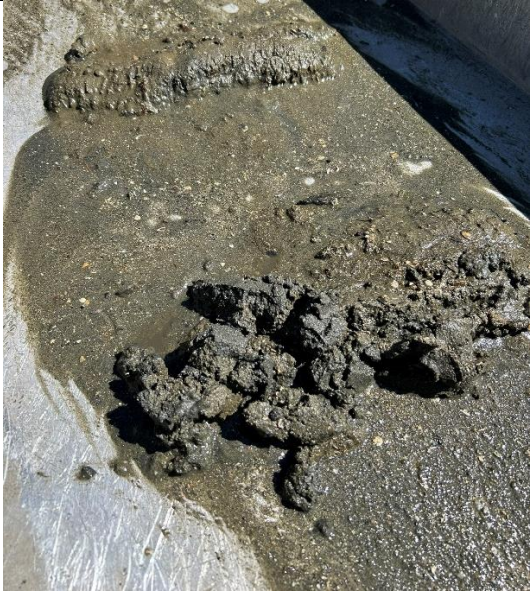
| Stasjon | Grabb/hugg | Sjødyp<br>[m]* | Prøvedyp<br>[cm] | Mengde<br>i grabb<br>[cm] | Beskrivelse | Foto |
|---|---|---|---|---|---|---|
| | 3 | 17 | 4 | 4 | Sand, varierende grovhet. Brunt/grått sediment.<br>Steiner i sediment, fyllitt fra utfylling.<br>Lukter ikke H <sub>2</sub> S. | |

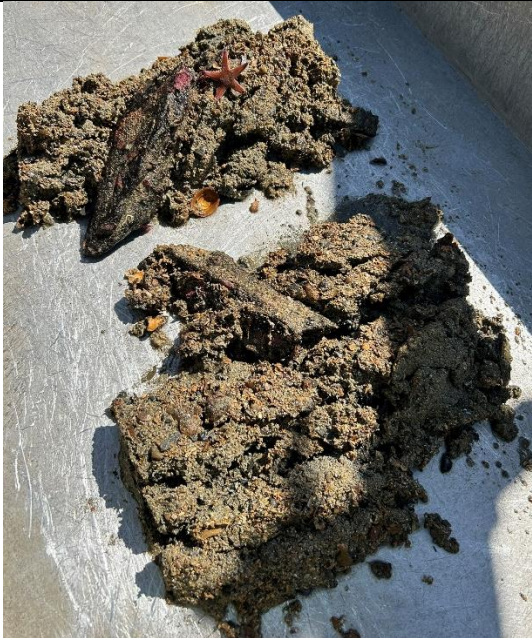
| Stasjon | Grabb/hugg | Sjødyp<br>[m]* | Prøvedyp<br>[cm] | Mengde<br>i grabb<br>[cm] | Beskrivelse | Foto |
|---|---|---|---|---|---|---|
| BT2-6 | 1 | 21 | 7 | 7 | Skjellsand og stein (fyllitt). Grått sediment med oksidert overflate.<br>Sjøstjerne, kreps og rørmark i sediment.<br>Lukter ikke H <sub>2</sub> S. | |

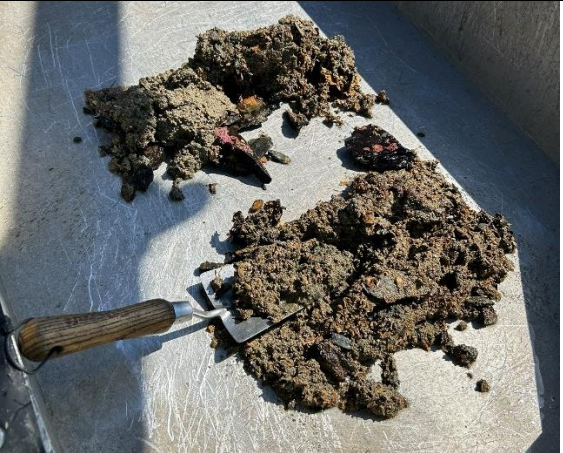
| Stasjon | Grabb/hugg | Sjødyp<br>[m]* | Prøvedyp<br>[cm] | Mengde<br>i grabb<br>[cm] | Beskrivelse | Foto |
|---|---|---|---|---|---|---|
| | 2 | 21 | 6 | 6 | Skjellsand og stein (fyllitt). Grått sediment med oksidert overflate. Flere stein enn i grabbhugg 1. Lukter ikke H <sub>2</sub> S. | |

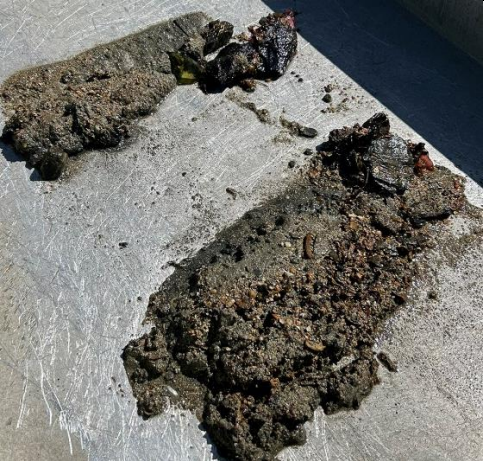
| Stasjon | Grabb/hugg | Sjødyp<br>[m]* | Prøvedyp<br>[cm] | Mengde<br>i grabb<br>[cm] | Beskrivelse | Foto |
|---|---|---|---|---|---|---|
| BT2-7 | 1 | 13 | 4 | 4 | Sand og skjellsand med stein (fyllitt). Lukter sjø/råtten sjø. | |

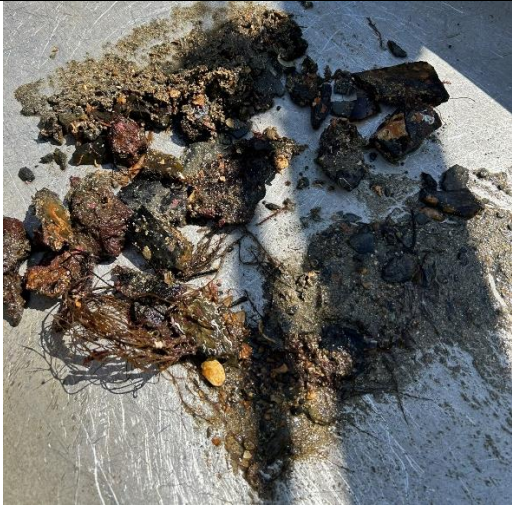
| Stasjon | Grabb/hugg | Sjødyp<br>[m]* | Prøvedyp<br>[cm] | Mengde<br>i grabb<br>[cm] | Beskrivelse | Foto |
|---|---|---|---|---|---|---|
| | 3 | 13 | 3 | 3 | Likt som grabbhugg 1.<br>Krabbe i sediment. | |
