Måling av diffus gass på Stormoen avfallsdeponi

2019

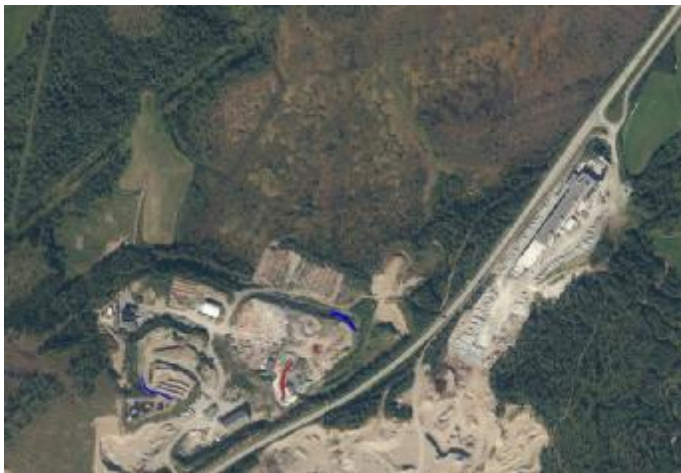
Det ble påvist gass i fyllingfront i nordøst, men i lave konsentrasjoner 200-70 ppm. Her har det ikke vært påvist gass tidligere. Ved maginen av celle 1 like ved luftebasenget ble det også registrert gass som i 2018 men med lavere konsentrasjon

Fig. 2 viser hvor det i 2019 ble påvist gass ved måling på overflaten. Rød farge indikerer kraftigste utslag på måleren.

Ved marginen av celle 1 ble det som i 2018 påvist gass (indikert med blått i figur 2).

Det ble i 2019 ikke påvist lekkasjeområder som krever tiltak. Deponiet utgjør ingen kilde for utslipp av metangass til atmosfæren av betydning.

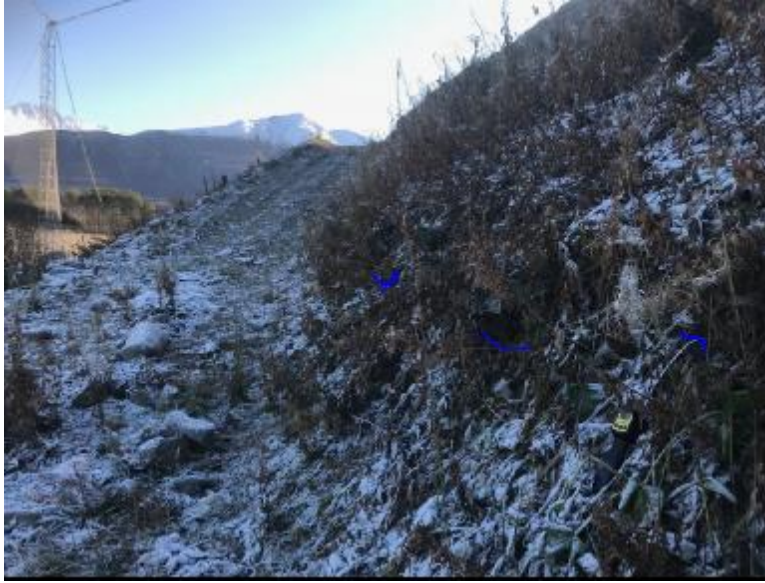
Fig.3 illustrerer hvor det ble påvist gass i foten av fyllingen i nord øst. Se figur 2.

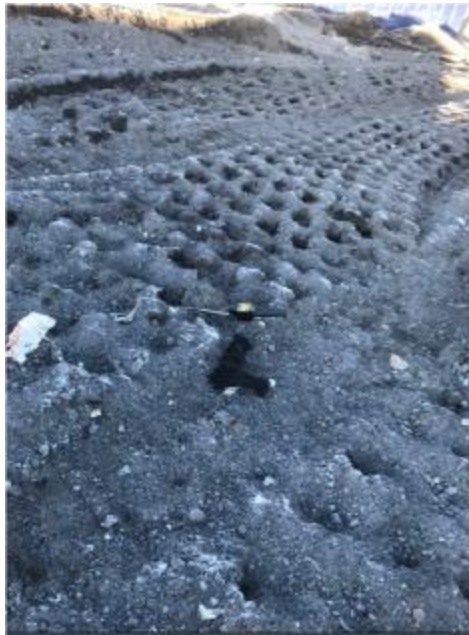
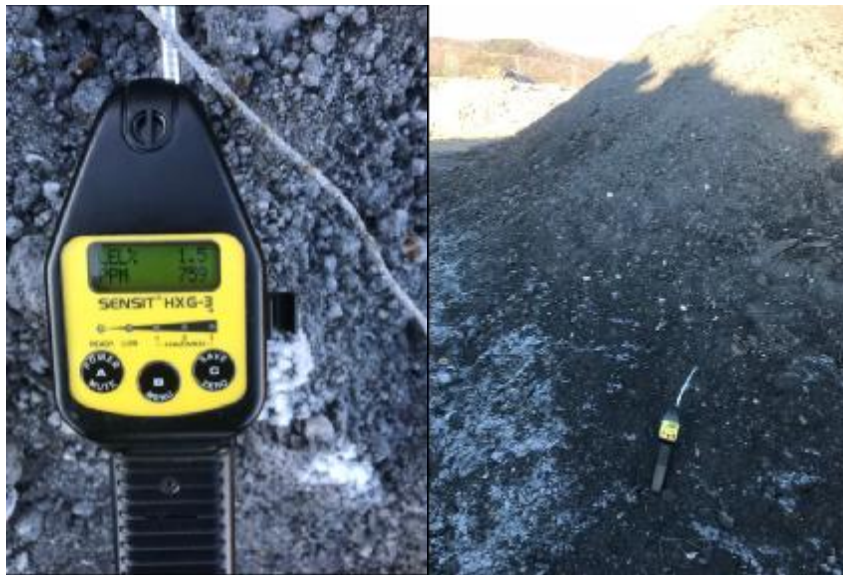
Derimot ble det påvist gass i bunnaske fyllingen. Dette er hovedsakelig akse fra forbrenning av husholdningsavfall i Tromsø. På overflaten ble det målt opp mot 1000 ppm gass.

Det var varme i fyllingen. Utslipp av gass og at det utvikles varme i fyllingen indikerer at bunnasken fortsatt ikke er stabil.

Bunnasken ligger som en fylling på overflaten av deponiet, slik at det er sannsynlig at en modning /karbonatisering av aska skjer i fyllingen. Bunnasken bør derfor ikke betraktes som deponert, men at den ligger til ettermodning.

Fig. 4 Foto viser bunnaske lagt i fylling på deponioverflaten
