## Kartlegging av marint naturmangfold ved Langøysund

| Tittel Kartlegging og verdivurdering av marint naturmangfold ved Langøysund | | | |
| Forfatter | Dag Slettebø | Rapportnummer | 92-2025 |
| Oppdragsgiver | Bue Salmon AS | Dato rapport | 30.10.2025 |

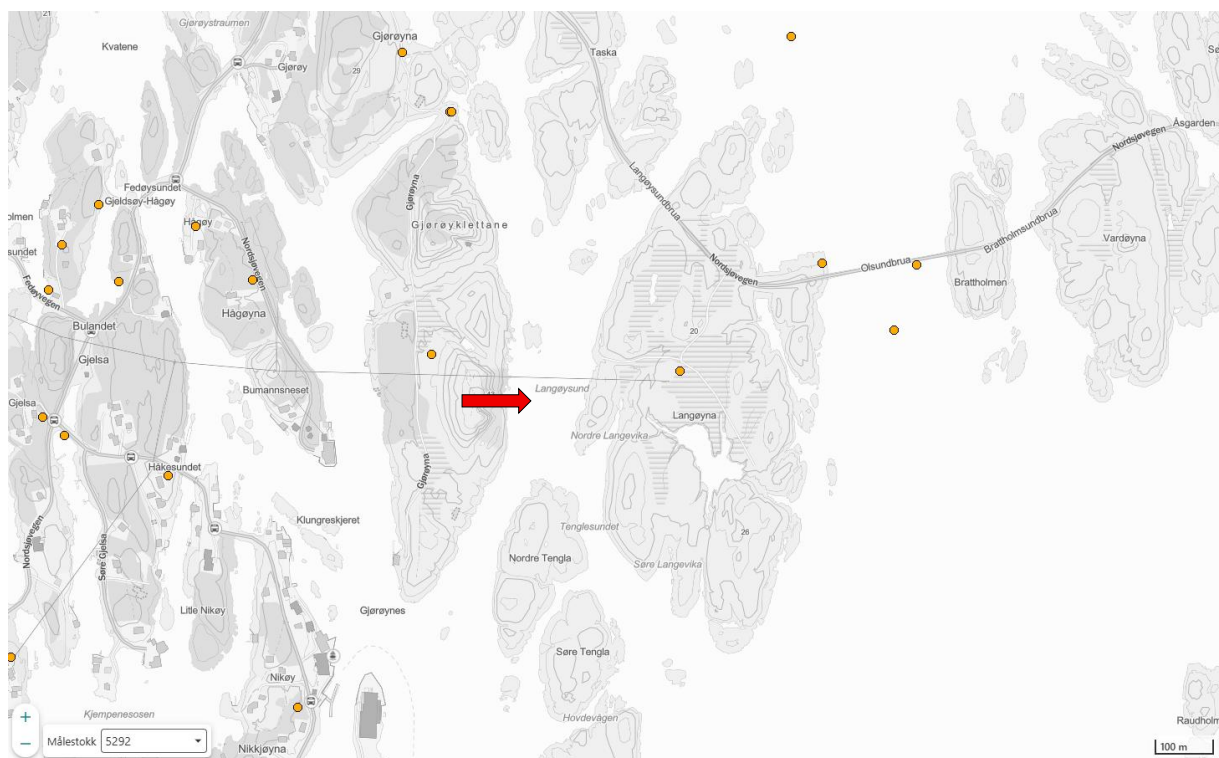
**Figur 1.5** Registreringer av ansvarsarter (oransje prikker) i nærområdet. Rød pil peker på Langøysund. Kartkilde: Miljødirektoratet sin karttjeneste - Naturbase kart (hentet 20.10.2025).

Det har blitt registrert en del rødlistede arter og ansvarsarter i området rundt, men ikke i selve Langøysund (Figur 1.4 og 1.5). Til tross for dette, vil flere av artene, særlig sjøfugl, kunne bruke Langøysund som økologisk funksjonsområde.

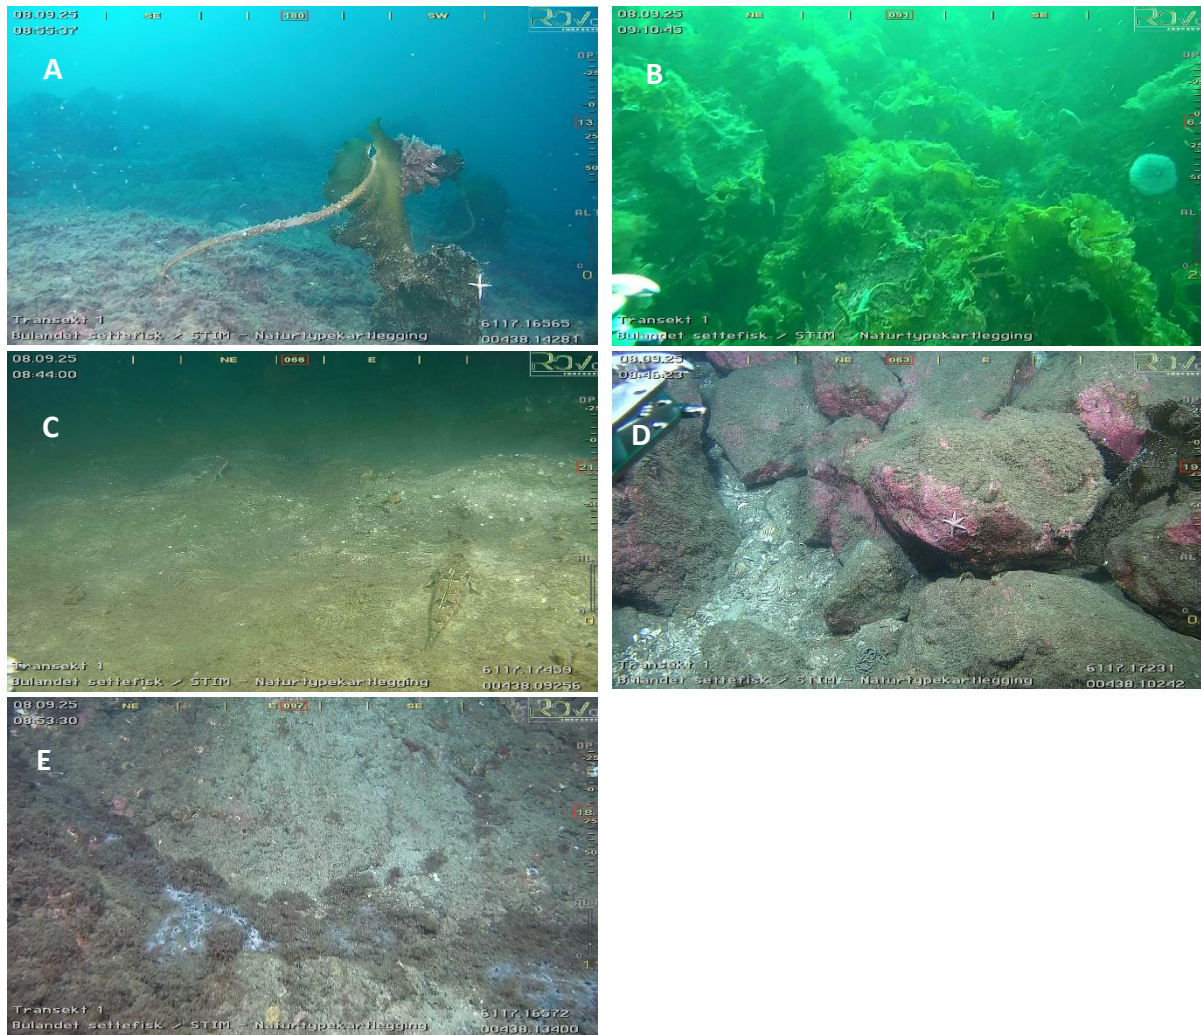
Transekt 1 går fra vest mot øst, sør for skjæret/grunnen som skal sprenges. Substratet veksler mellom sand/skjellsand og grus/stein/fjell. Spredt forekomst av sukkertare ble observert gjennom hele transektet, men tettheten økte i østlig del av transektet. Spor etter infauna (fekalier fra flerbørstemark) og stort kamskjell (*Pecten maximus*; døde skjell) ble observert i sanden. Røde kalkalger (*Corallinales*) ble observert på stein. Spredte forekomster av hvite bakteriematter (*Beggiatoa sp.*) ble også observert (figur 3.1).

**Figur 3.1** A: Sukkertareplante (*Saccharina latissima*) med pyntekrabbe (*Hyas* sp.); B: Sukkertare på fjellvegg og en rød kråkebolle (*Echinus esculentus*); C: Sandbunn med spor etter børstemark (feces) i tillegg til en ulke (*Cottidae*) og en flyndre (*Pleuronectiformes*) som kan skimtes i bakgrunnen; D: Røde kalkalger (*Corallinales*) på stein og en sjøstjerne (*Asteroidea*); E: Spredt forekomst av hvite bakteriematter (*Beggiatoa* sp.)

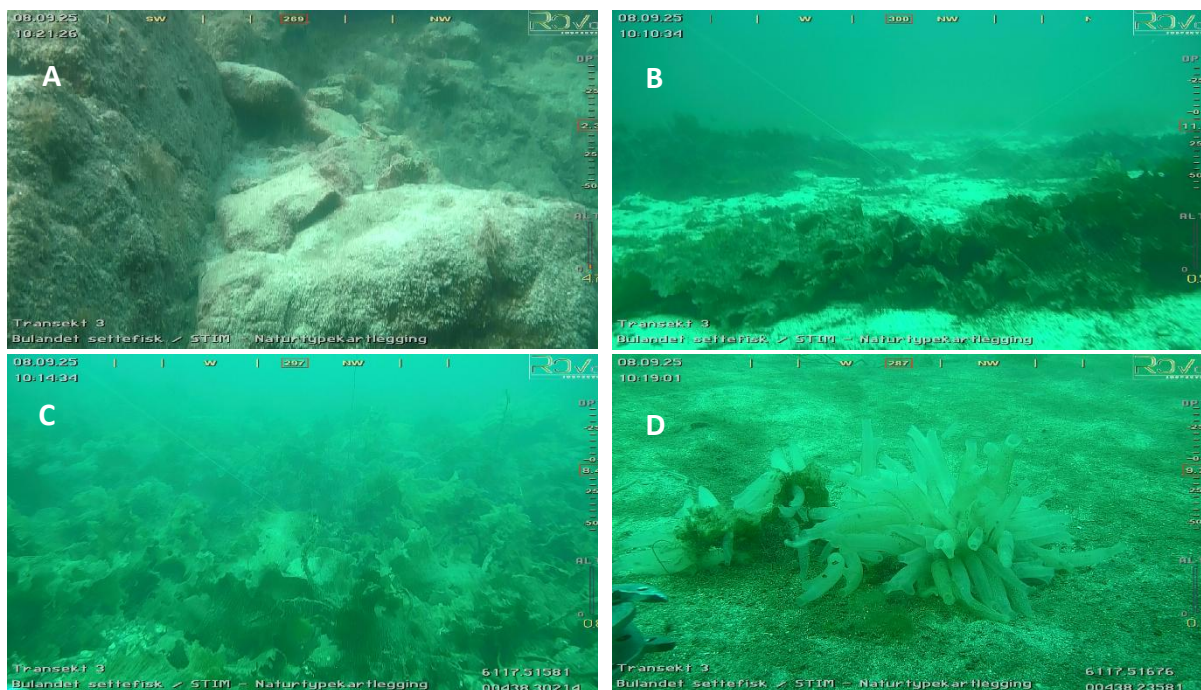
Transekt 3 går fra øst mot vest, nord i sundet, og går tvers gjennom området som er planlagt brukt som snusirkel. Substratet vekslet mellom sand/skjellsand og steinbunn. Spredt forekomst av sukkertare ble observert gjennom hele transektet, men her ble det ikke observert økende tetthet i fjellveggen, slik som ved transekt 1 og 2. Spredt forekomst av draughtare ble også observert. På sandbunnen ble det observert noen kolonier med grønnsekkdyr (Figur 3.3).

**Figur 3.3** A: Fjellvegg uten makroalger; B: Skjellsandbunn med suckertare (*Saccharina latissima*); C: Suckertare på steinbunn; D: Grønnsekkdyr (*Ciona intestinalis*) på sandbunn.

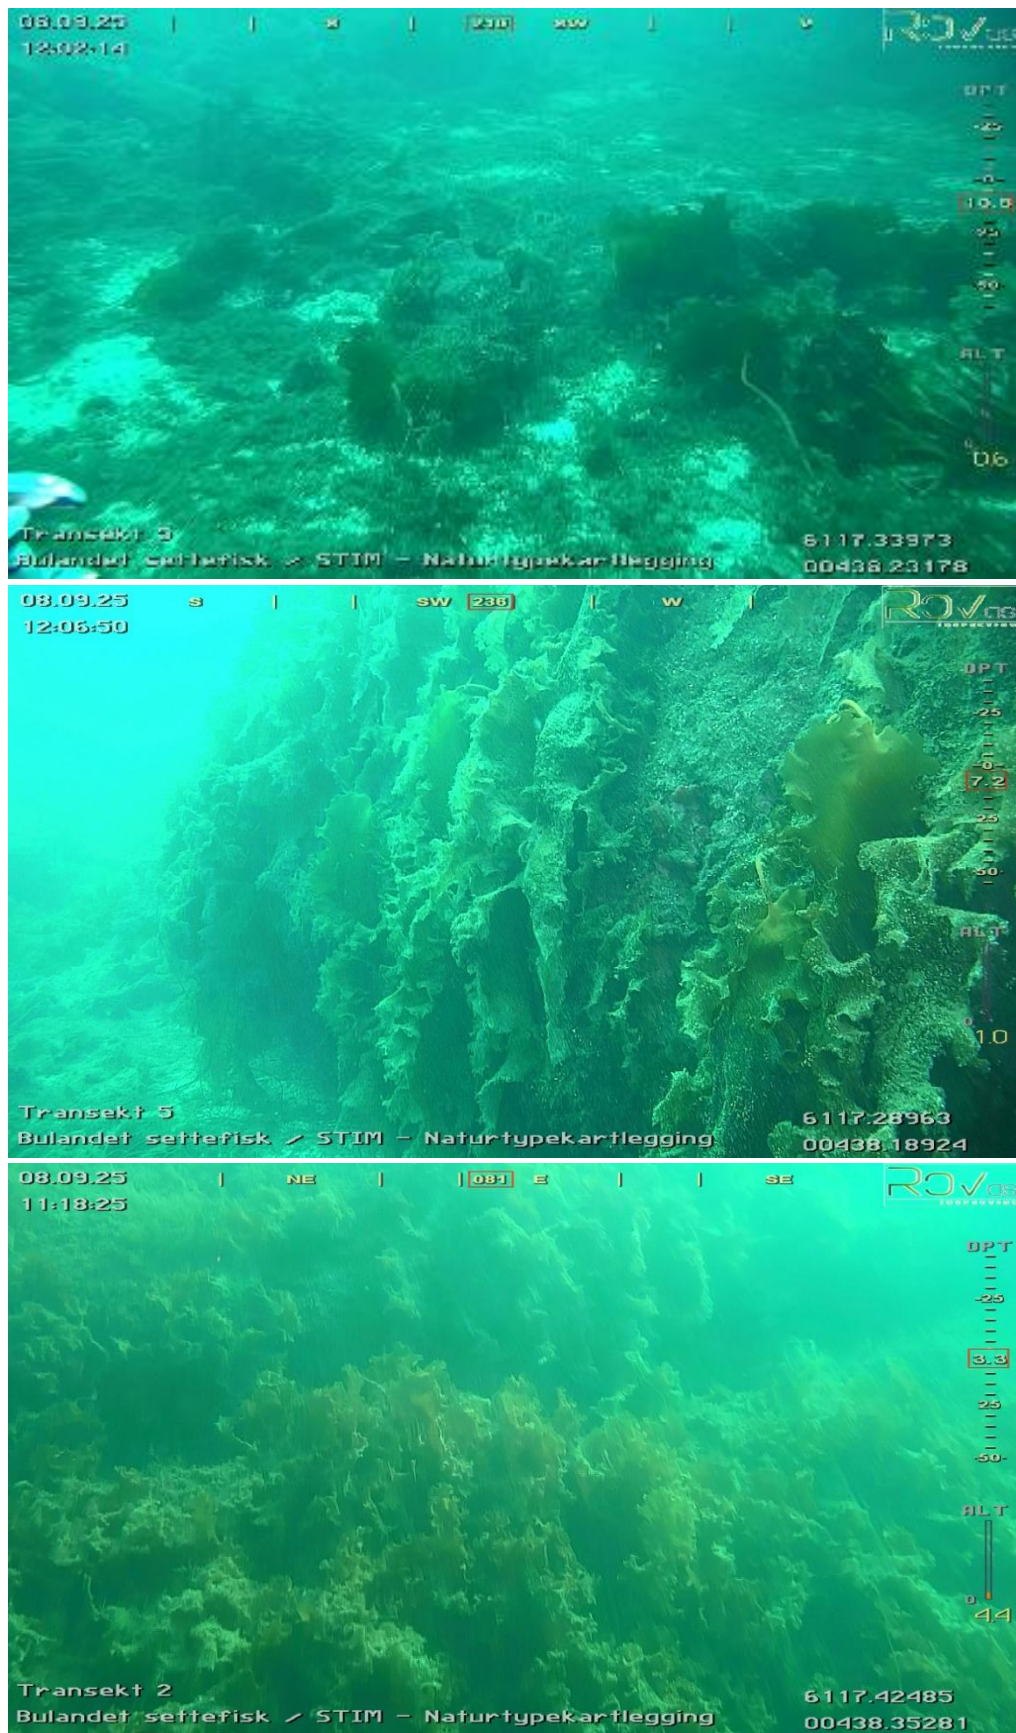
For å vurdere om funnene i gjeldende undersøkelse kan defineres som sukkertareskog, ble forekomstene delt inn tre kategorier: Spredt, middels og tett forekomst. Spredt forekomst er hvor sukkertare bare utgjør en mindre del av det observerte arealet; middels tett forekomst er hvor sukkertaren dominerer det observerte arealet, men substratet kan observeres mellom plantene; tett forekomst er hvor sukkertaren dominerer fullstendig og substratet ikke er synlig (Figur 3.9). Tett og middels tett kan bli vurdert som et sammenhengende område og dermed som sukkertareskog. Blant de registrerte tette og middels tette forekomstene, var det flere som potensielt kan defineres som skog da de hadde en lengde på over 100 meter, men ukjent bredde. Funn av tett og middels tett forekomst ble gjort gjennom hele det undersøkte området (Figur 3.10).

Figur 3.9 Eksempel på (øverst til nederst) spredt, middels og tett sukkertareforekomst (*Saccharina latissima*).
