TØMMERKAIA,  
STRØMSVIKA VEST –  
TILLEGGSINFORMASJON  
TIL SØKNAD AV 7.10.16

OPPDRAGSNR. A048964  
DOKUMENTNR. RAP001  
VERSJON 1  
UTGIVELSESDATO 22.november 2016  
UTARBEIDET Tor Egil Larsen  
KONTROLLERT Arve Misund  
GODKJENT Tor Egil Larsen

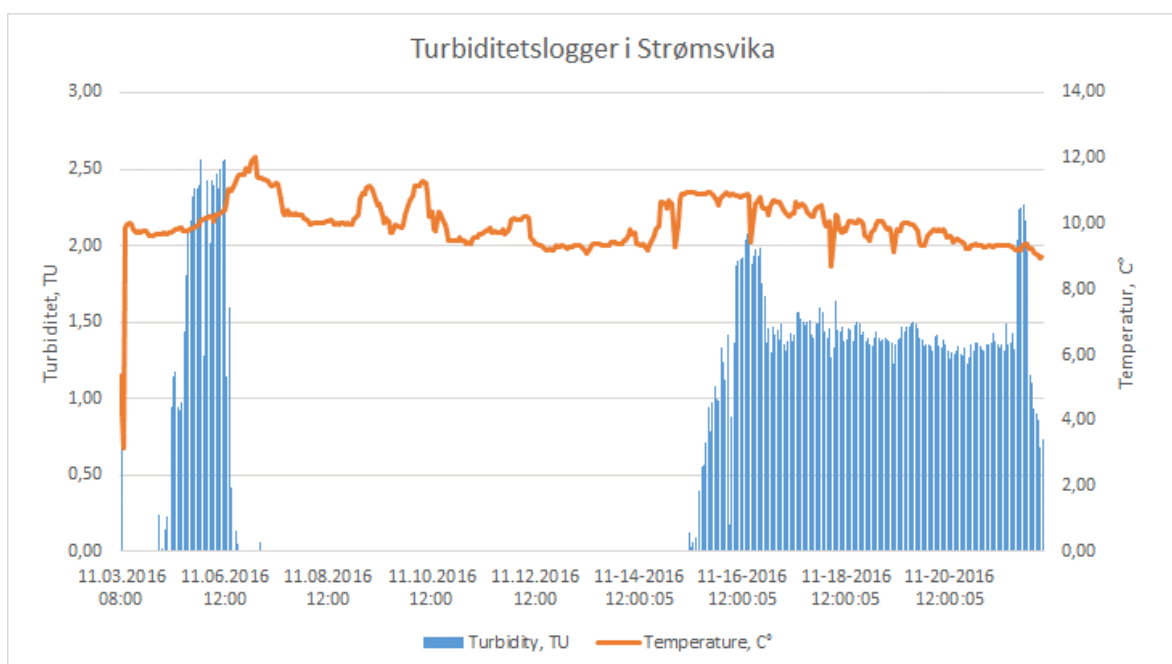
Figur 1: Bilde fra ROV undersøkelsen den 01.11.16.

Det er gjennomført turbiditetsmålinger fra 03.11.16 til og med 22.11.16 som viser referanseverdier for området. Figur 1 viser måledata fra den nevnte perioden.

Målingene av turbiditet i Strømsvika utført før utfyllingene har startet, viser at verdiene varierer fra perioder med ingen turbiditet, til nivåer rundt 1,5 TU, og perioder med opp til 2,5 TU. Basert på målingene vist i figur 1, så vil grenseverdien for turbiditet i Strømsvika være 5 enheter høyere enn topp bakgrunn, og det gir en grenseverdi på 7,5 TU. Turbiditetsmåleren vil bli satt opp med en varslings, som sender en SMS når grenseverdien nærmer seg. Blir grenseverdien overskredet, så må arbeidet stoppes til nivået er kommet ned under grenseverdien.

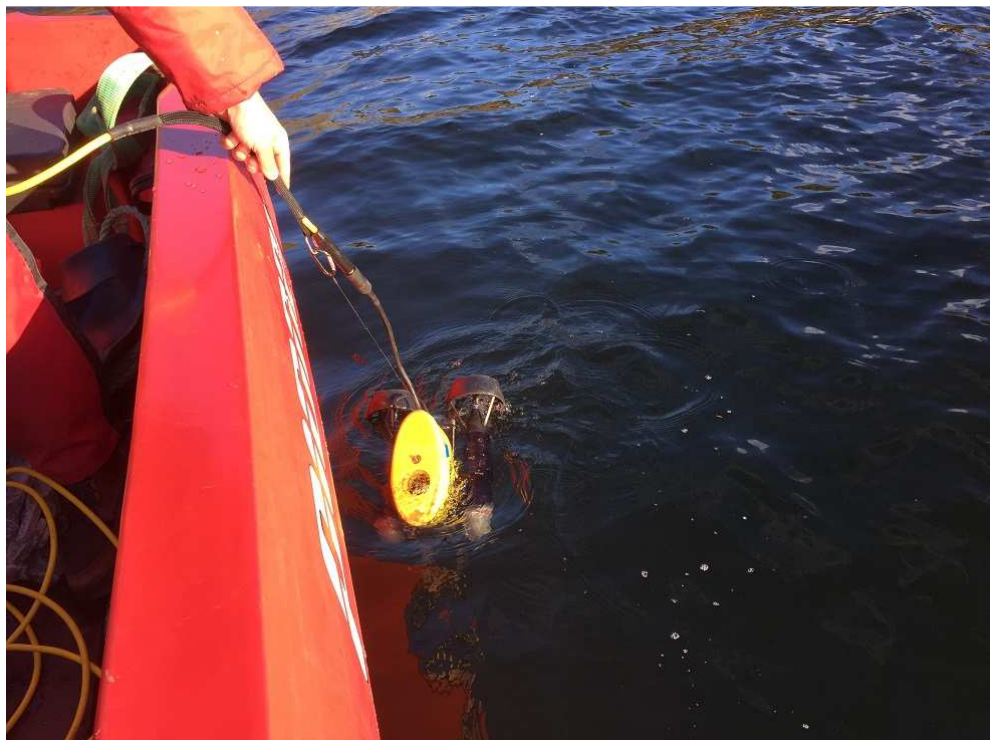
**Figur 2: Bilde fra ROV undersøkelsen den 01.11.16.**

1. november ble det gjennomført undersøkelse av bunnforholdene med ROV (Remotely operated vehicle eller fjernstyrt undervannsfarkost). Undersøkelsen med ROV ble utført av personell fra Dagfinn Skaar AS (se figur 2).

Undersøkelsen med ROV gav informasjon om at det fra 0 - 30 m dyp er lite løsmasser i de to sidene av bukta, øst- og vestsiden, fordi det er forholdsvis bratt i disse skråningene. Innerst i bukta er det finstoff på bunnen og her er bunnen mye slakere og består hovedsakelig av skjellsand. Skjellsanden virvles i liten grad opp når den ble berørt med ROV'en. Det er først på dybder under 30 m at det blir innslag av mer "slam" i skjellsanden på bunnen. Det er tatt prøver av bunnen på tre steder i Strømsvika den 08.11.16. Det er to prøver innerst i Strømsvika, A og B, hvor den ene (A) er inne i skjellsanden og den andre mot grensen av 30 m dybden (B). Den siste bunnprøven, C, ble tatt på 16 m dyp på østsiden av bukta. Figur 3 viser blant annet lokalisering av prøvepunktene.

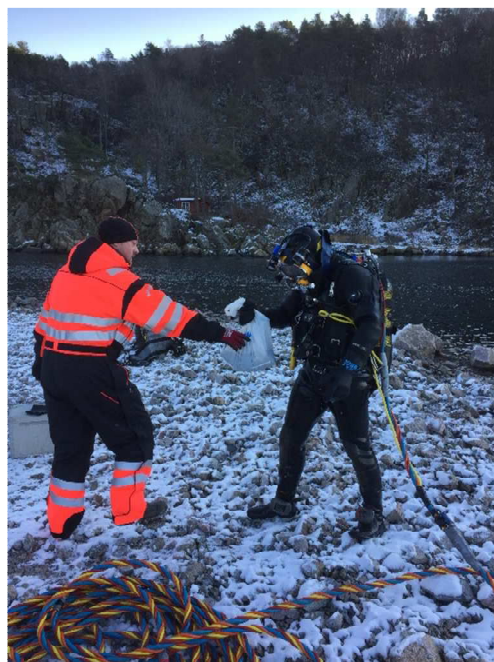
**Figur 4: Dykker fra O.E.Hagen AS kommer opp med sedimentprøve.**

Sedimentprøver ble tatt opp med dykker fra O.E.Hagen AS den 08.11.16. Det ble valgt dykker fordi ROV undersøkelsen viste at det er mange steder hvor det ikke er løsmasser eller er lite med løsmasser på bunnen. I tillegg er lettere å få gode prøver ved hjelp av dykker.
