Søndre Helgeland Miljøverk (SHMIL)

## ► Søknad om tillatelse til deponering av biologisk nedbrytbart avfall fra sagbruk

Åremma Avfallsanlegg, Vefsn kommune

Oppdragsnr.: 52203304 Dokumentnr.: RIM-01 Versjon: E03 Dato: 2022-11-25

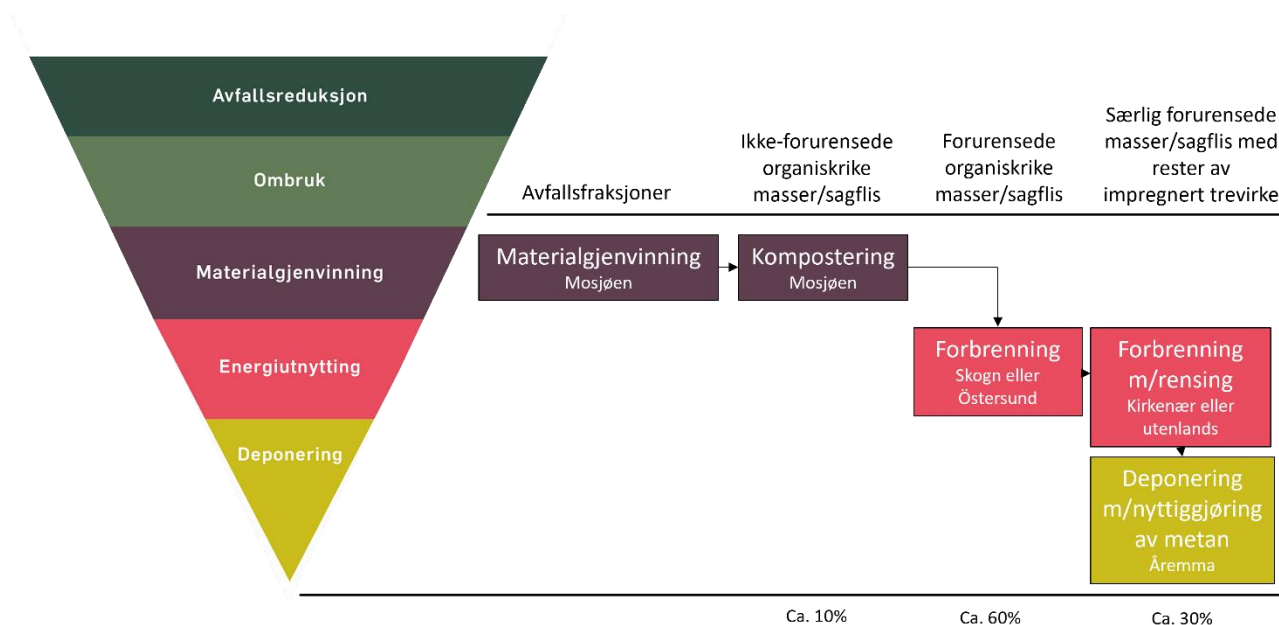
Figur 3: Forslag til disponeringsløsninger og ressursutnyttelse av massene fra Nesbruket. Deponeringsløsningen innebærer uttak og nyttiggjøring av metan og kan dermed regnes som en hybridløsning mellom deponering og energiutnytting.

I påfølgende avsnitt presenteres en vurdering av ulike disponeringsalternativer for massene fra Nesbruket. For hvert alternativ er potensialet for ressursutnyttelse, samt klimamessig og økonomisk kostnad forbundet med løsningen, evaluert. Norsk avfallspolitikk og EUs rammedirektiv for avfall legger vekt på bærekraft i avfallshåndtering. Avfallspyramiden (se Figur 3) viser prioriteringshierarkiet i avfallspolitikken. Iht. avfallspyramiden er materialgjenvinning og energiutnytting, så langt det lar seg gjøre, foretrukne disponeringsløsninger over deponering. I påfølgende avsnitt foreslås derfor andre løsninger enn deponering i de tilfeller der dette er hensiktsmessig. En oversikt over mulige disponeringsløsninger for massene fra Nesbruket er vist i flytdiagrammet i Figur 3.

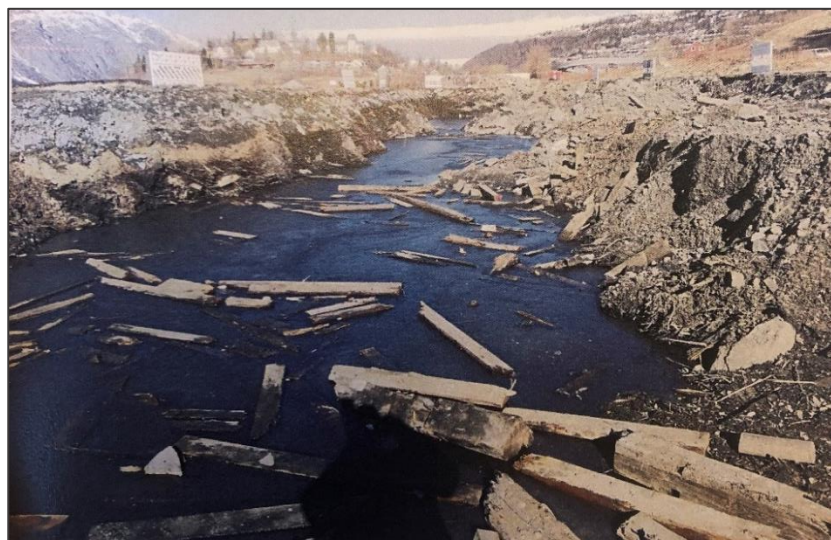
Figur 10: Bilde fra prøvetaking utført den 12. april (NSS AS) /1/

Det ble prøve tatt vann, sediment, trevirke og stein, mellomlag av bark og under bark lag ble det som ligger i dagen nå oppdaget (gammel deponifylling). Opprinnelig sjøbunn/ strandsone ligger i gammel deponifylling /1/.

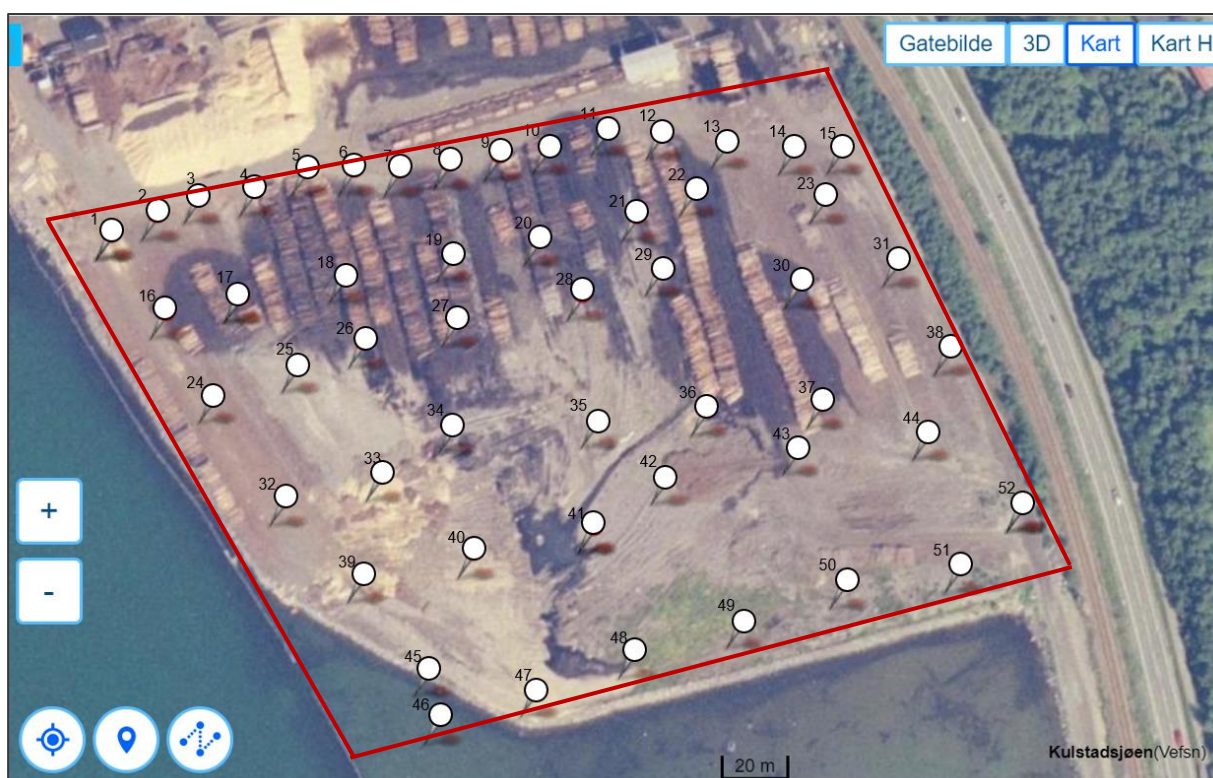
Figur 12: Områdeoversikt av tiltaksområdet og omtrentlig plassering av sjakter (flyfoto fra 2009 Finn.no /4).

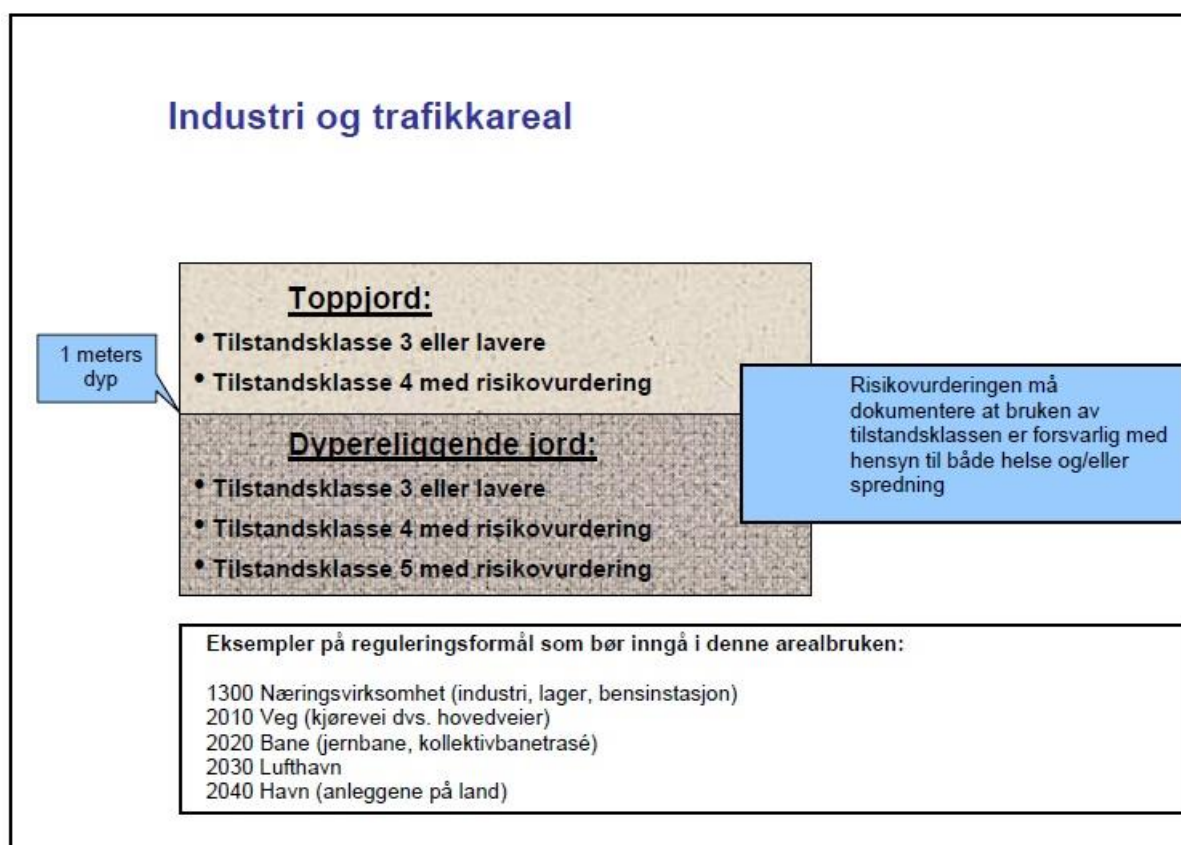
Figur 13: Arealbruk industri og trafikkareal /9/.

Vefsn kommune planlegger framtidig bruk av området som *industriareal*. Dette områdets arealbruk klassifiseres derfor til «**Industri og trafikkareal**». Ut fra veilederen gjelder følgende: toppjord kan (<1m) ligge innenfor tilstandsklasse 3 og dypereliggende jord (>1m) kan ligge innenfor klasse 3 (uten risikovurdering), innenfor klasse 4 og 5 (med risikovurdering), se Figur 13.

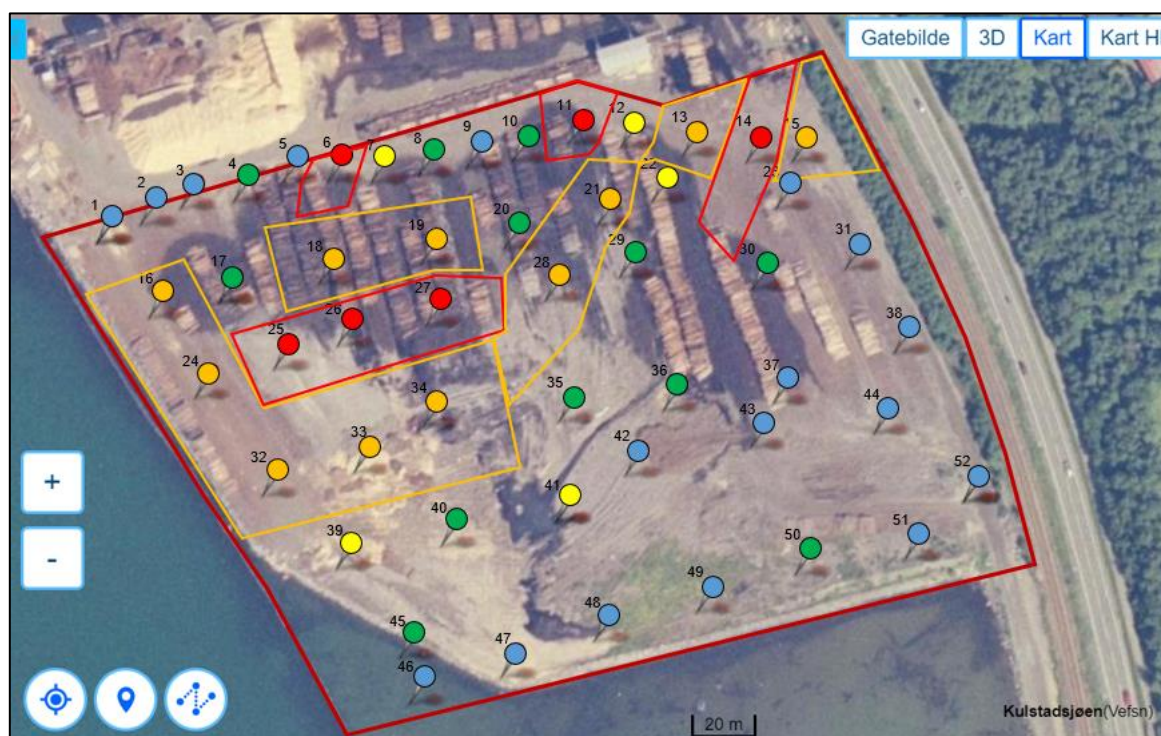
Figur 15: Topplag (<1m) (flyfoto fra 2009 Finn.no /4/).

TKL1	18 prøver	14.538 m <sup>2</sup>	0-1 m dypde	14.538 m <sup>3</sup>
TKL2	12 prøver	9.692 m <sup>2</sup>	0-1 m dypde	9.692 m <sup>3</sup>
TKL3	5 prøver	4.038 m <sup>2</sup>	0-1 m dypde	4.038 m <sup>3</sup>
TKL4	11 prøver	8.884 m <sup>2</sup>	0-1 m dypde	8.884 m <sup>3</sup>
TKL5	6 prøver	4.846 m <sup>2</sup>	0-1 m dypde	4.846 m <sup>3</sup>

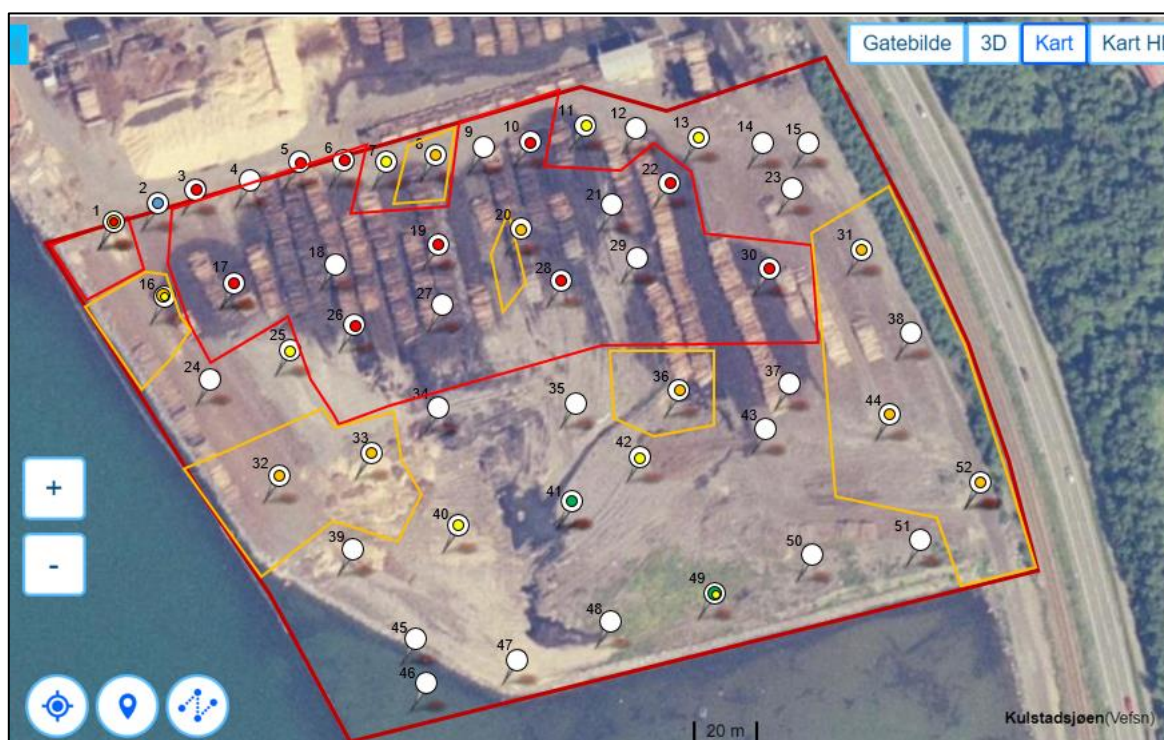
Figur 16: Dypereliggendejord (>1m) (flyfoto fra 2009 Finn.no /4/).

TKL1	1 prøve	807 m <sup>2</sup>	1-2,5 m dybde	1.210,5 m <sup>3</sup>
TKL2	2 prøver	1.555 m <sup>2</sup>	1-2,5 m dybde	2.332,5 m <sup>3</sup>
TKL3	6 prøver	4.846 m <sup>2</sup>	1-2,5 m dybde	7.269 m <sup>3</sup>
TKL4	10 prøver	8.076 m <sup>2</sup>	1-2,5 m dybde	12.114 m <sup>3</sup>
TKL5	10 prøver	8.076 m <sup>2</sup>	1-2,5 m dybde	12.114 m <sup>3</sup>
Ikke prøve tatt	23 prøver	-	-	-

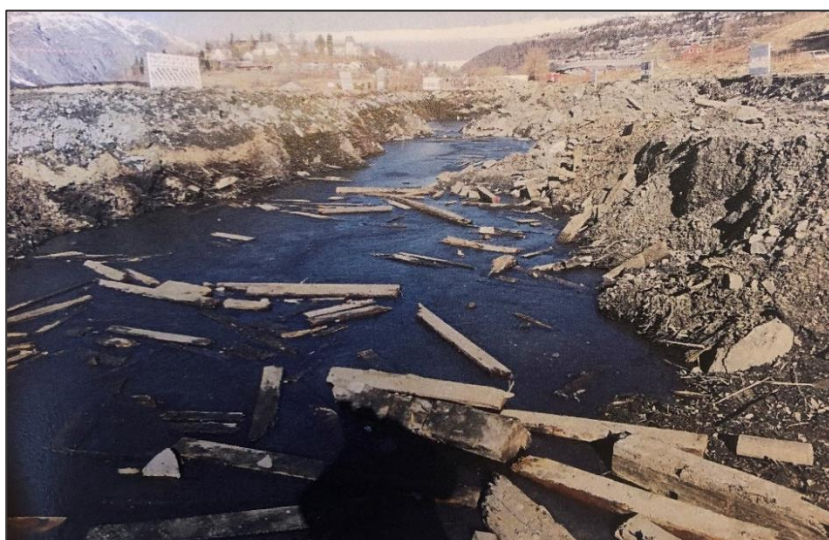
Figur 10: Bilde fra prøvetaking utført den 12. april (NSS AS) /1/

Det ble prøvetatt vann, sediment, trevirke og stein, mellomlag av bark og under bark lag ble det som ligger i dagen nå oppdaget (gammel deponifylling). Opprinnelig sjøbunn/ strandsone ligger i gammel deponifylling /1/.

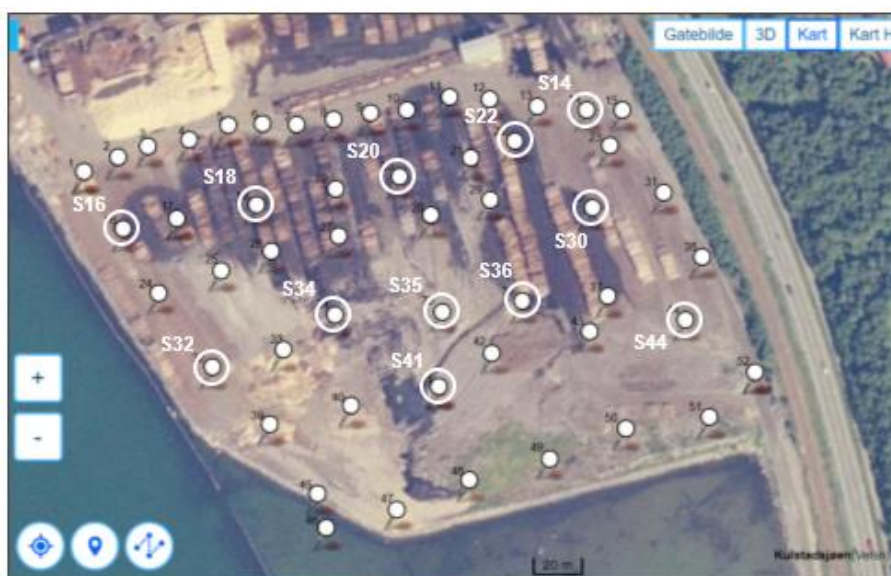
Figur 11. Supplerende prøvetaking, april 2022. Flyfoto fra 2004 Finn.no /4/

Tabell 1 viser en oversikt over prøvesjakter fra supplerende prøvetaking. Bilder av prøvesjakter kan sendes på forespørsel.

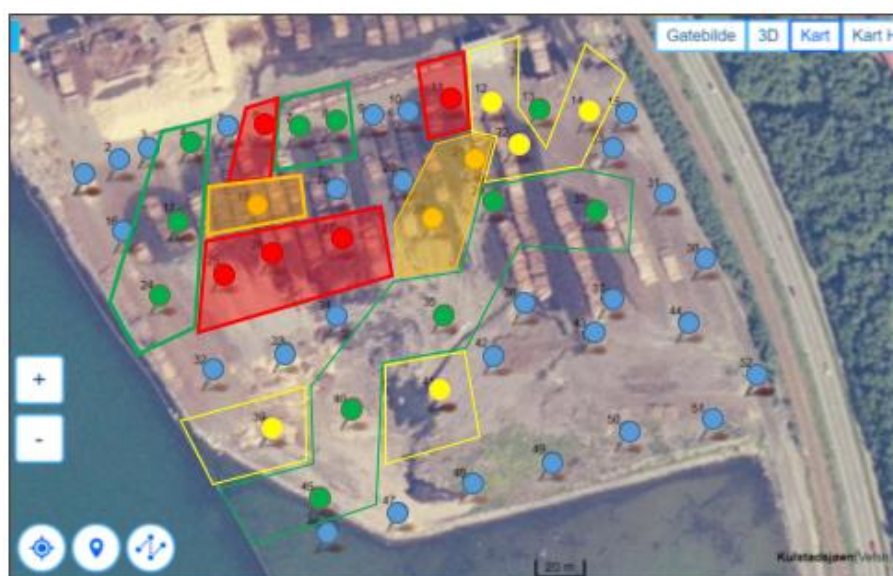
Figur 12. Topplag (<1m), basert på prøveresultater fra 2019 og april 2022 (flyfoto fra 2009 Finn.no /4/).

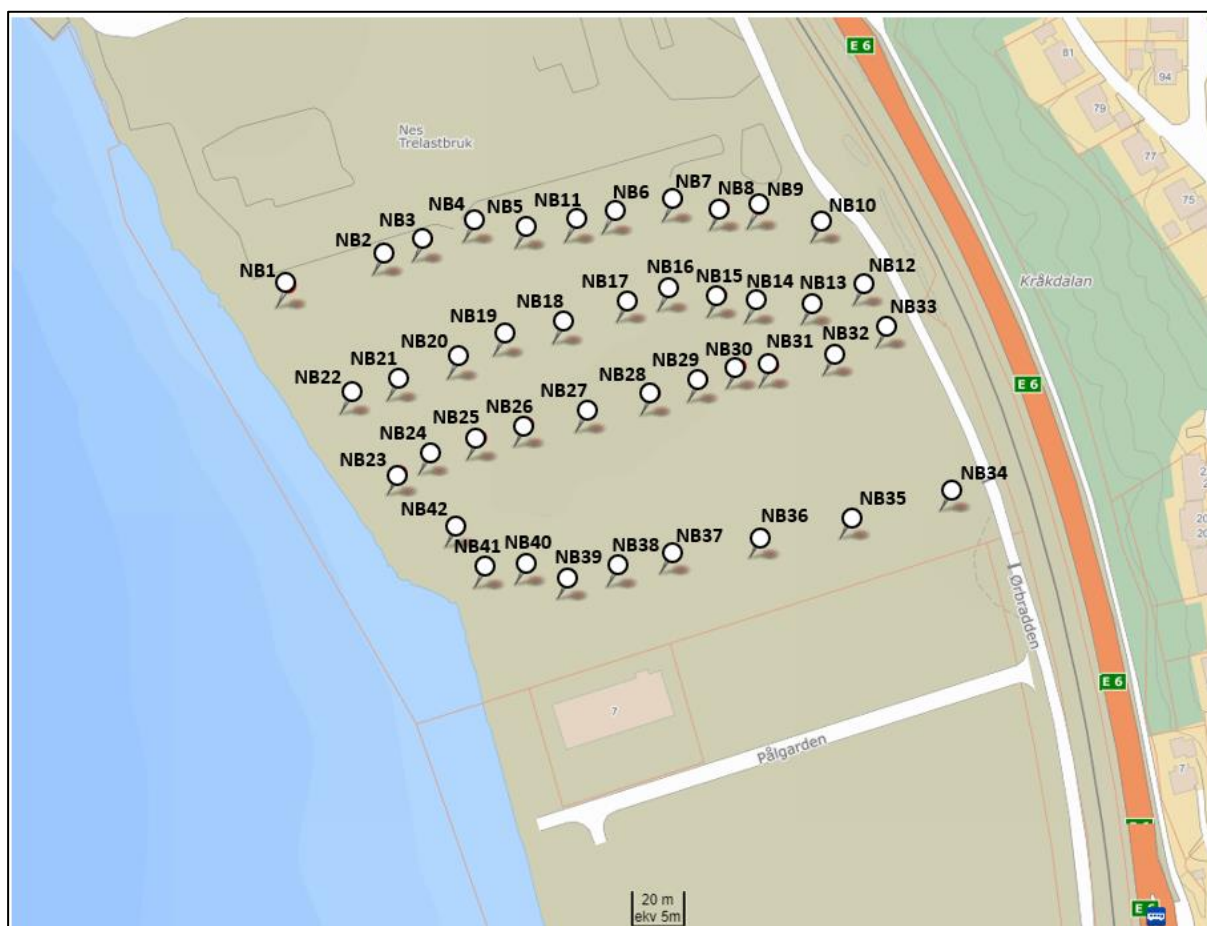
Figur 15: Områdeoversikt av tiltaksområdet og omtrentlig plassering av sjakter, mai 2022 (Finn.no /4/).

Plasseringen av sjakter ble gjort for å få et utvalg som dekker og representerer tiltaksområdet best mulig, men også justert noe fortløpende av praktiske hensyn og av hensyn til miljøtekniske forhold, se Figur 15.

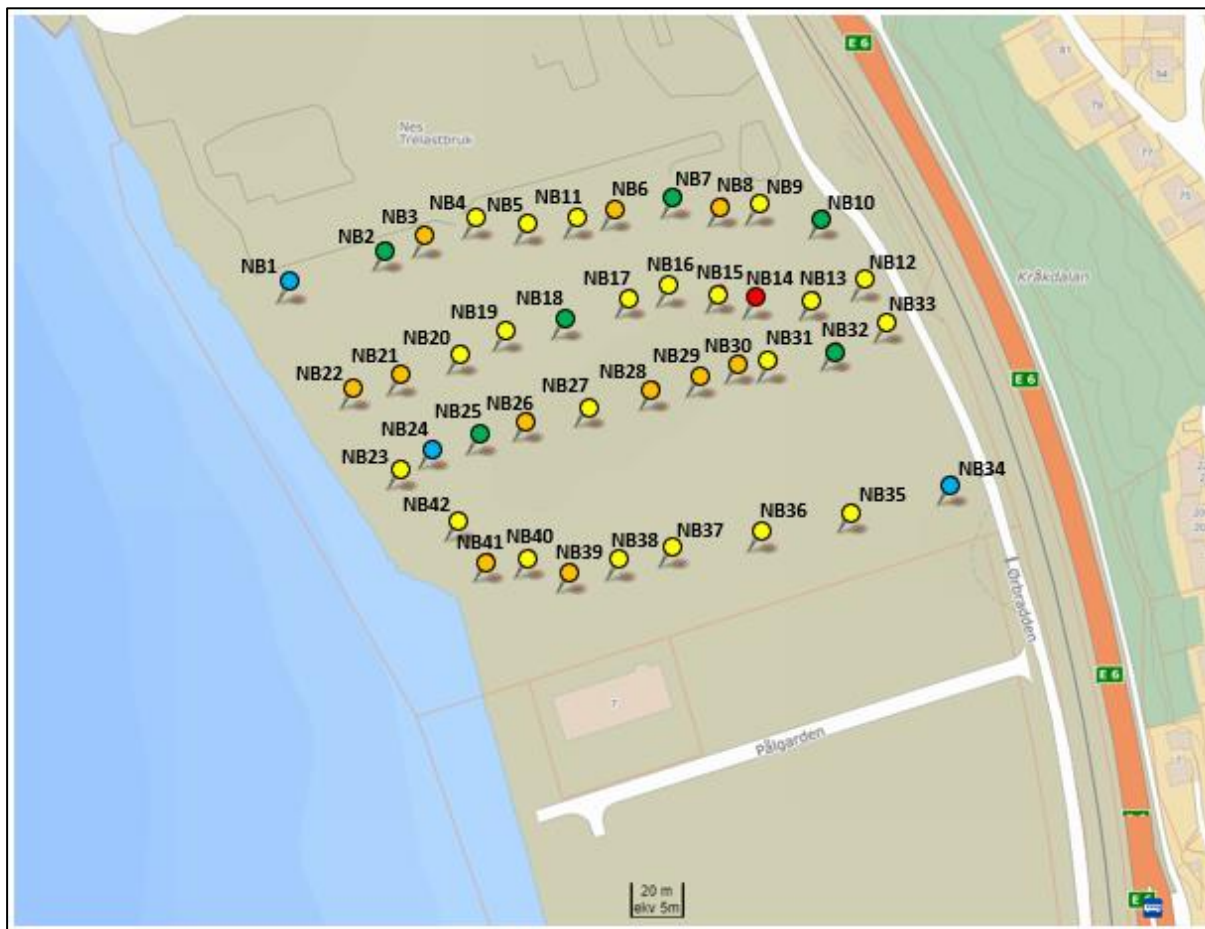
Figur 17: Gravekart med tilstandsklasser (flyfoto fra 2009 Finn.no /4/).

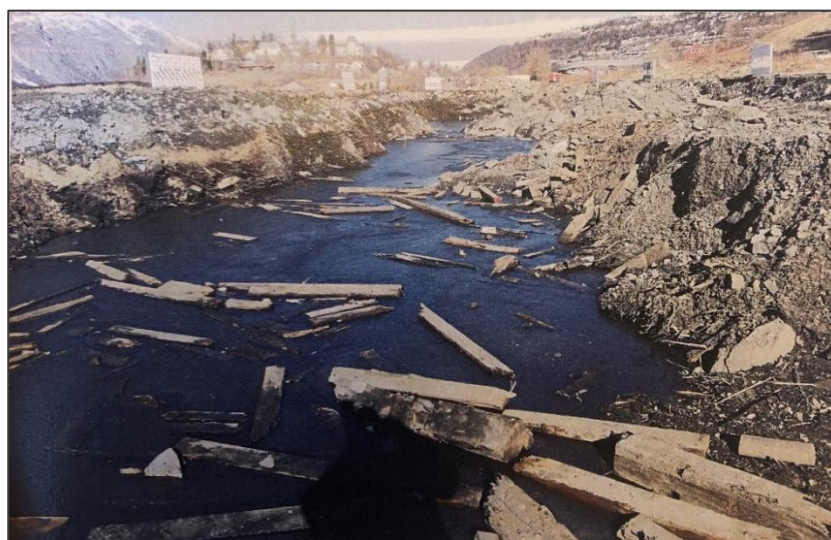
Figur 10: Bilde fra prøvetaking utført den 12. april (NSS AS) /1/

Det ble prøvetatt vann, sediment, trevirke og stein, mellomlag av bark og under bark lag ble det som ligger i dagen nå oppdaget (gammel deponifylling). Opprinnelig sjøbunn/ strandsone ligger i gammel deponifylling /1/.

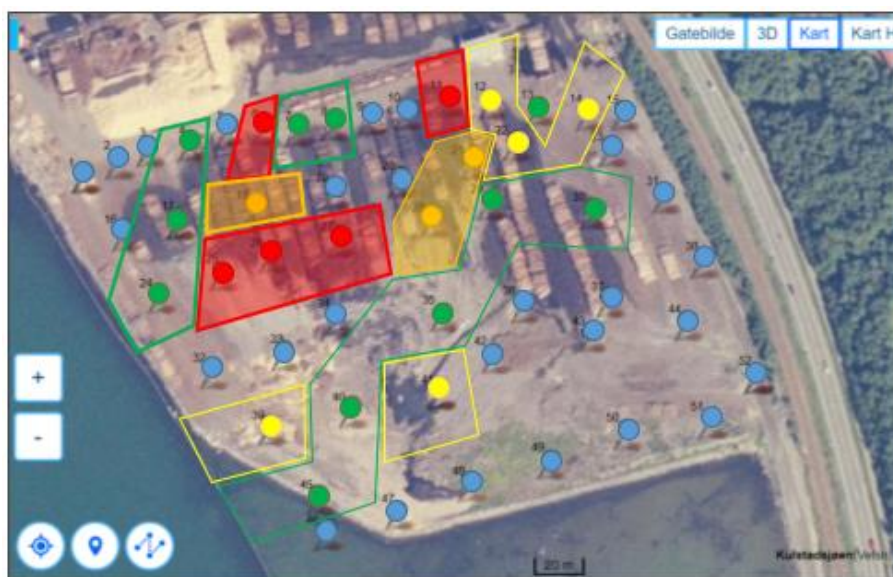
Figur 12. Topplag (<1m), basert på prøveresultater fra 2019 og april 2022 (flyfoto fra 2009 Finn.no /4/).

Figur 12 og 13 viser forurensningssituasjonen i 2019 og delvis 2022 (supplerende prøvetaking, april 2022).

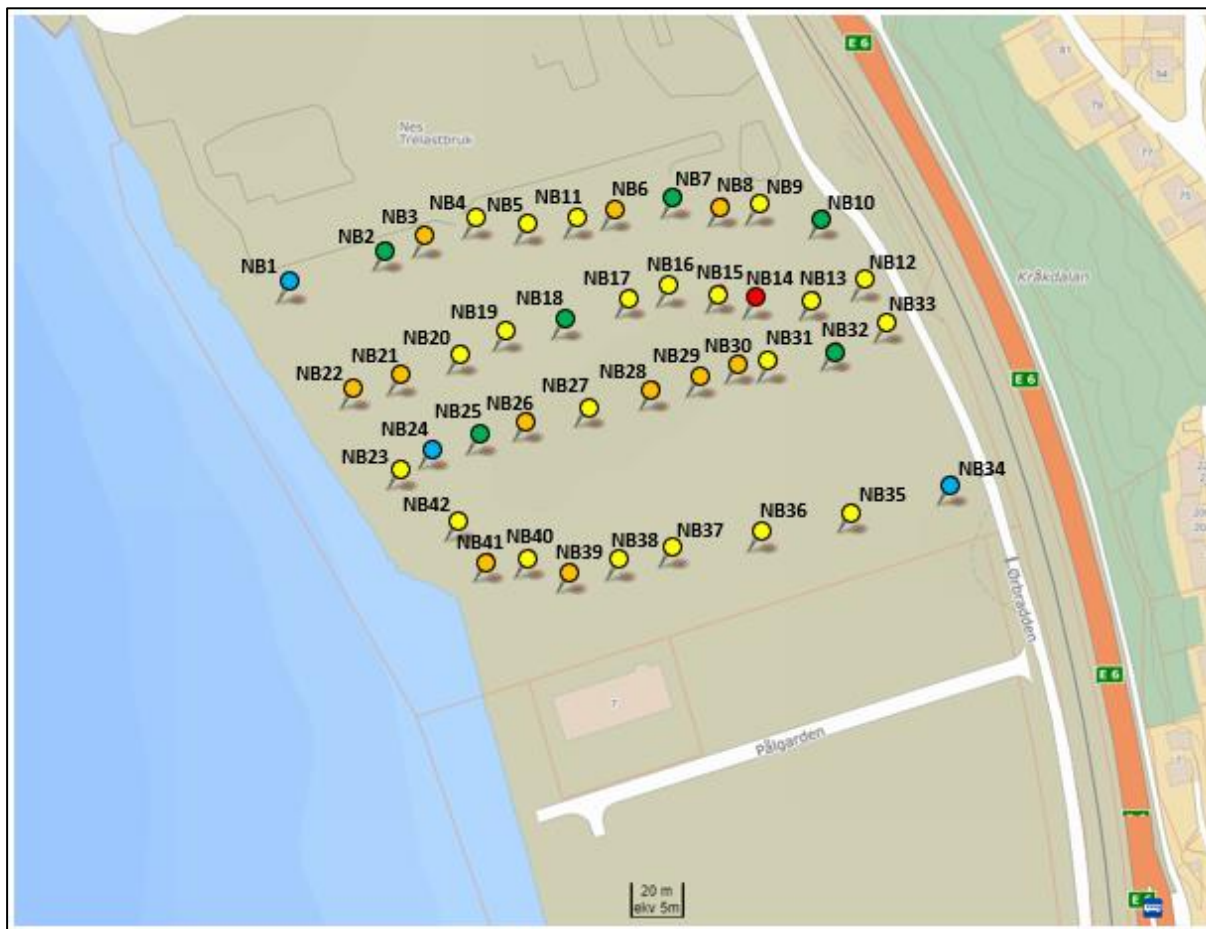
Figur 17: Gravekart med tilstandsklasser (flyfoto fra 2009 Finn.no /4/).

I Tabell 10 under er det gitt en oppsummering av forurensning på eiendommen (fra 0 til 3,5 m).

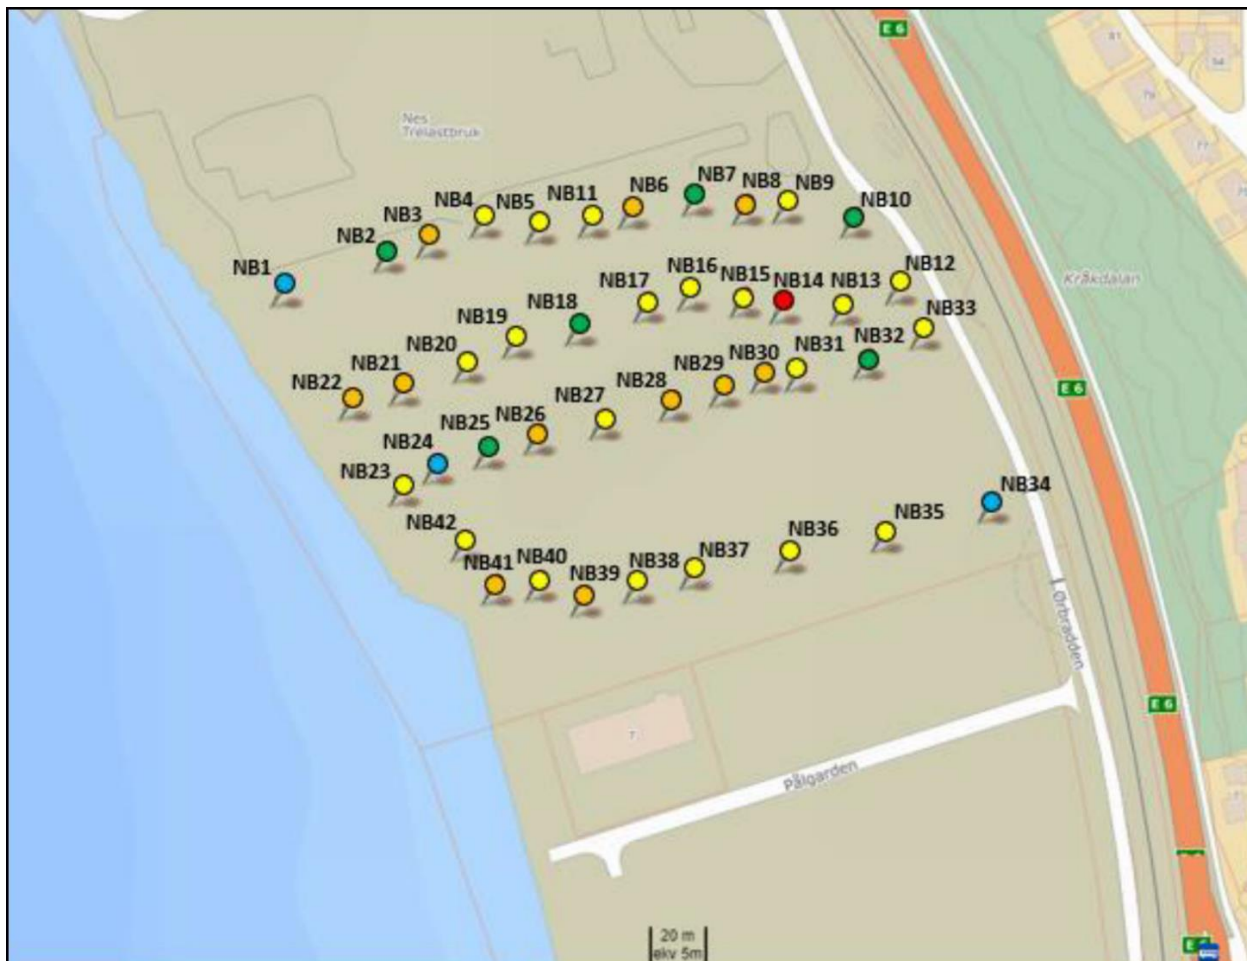
Figur 2: Oversikt over sjakter gravd under miljøtekniske undersøkelser utført av Miljøvakta i mai 2022 [5]. Farger viser høyeste tilstandsklasse for blandprøver fra overflate til dyp på 3-4 m. Tilstandsklassene representerer hovedsakelig forurensningsgrad for alifater >C12-C35.

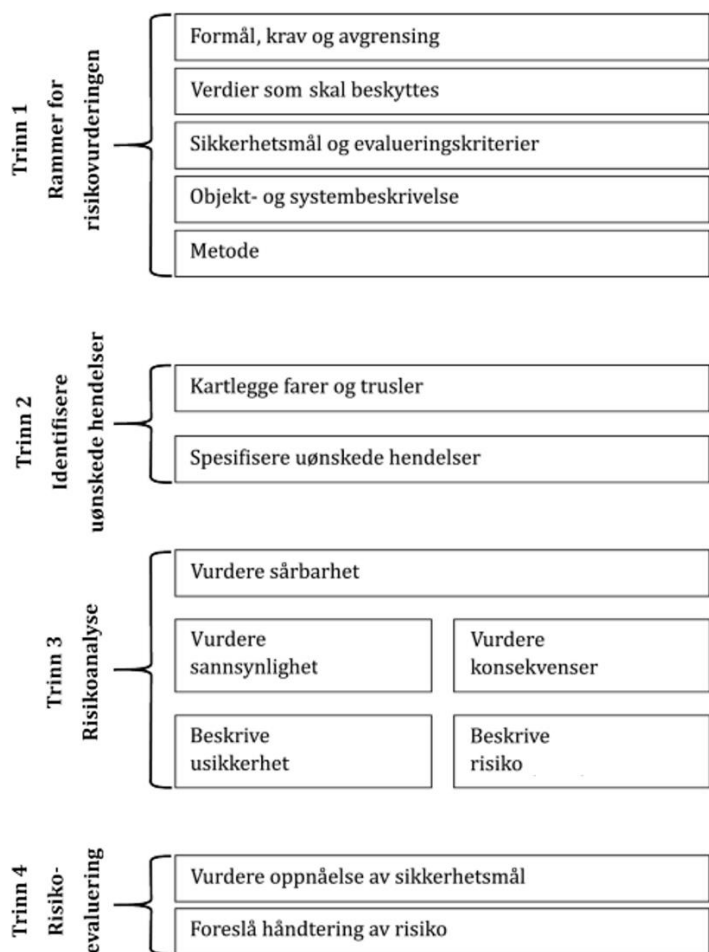
Figur 5: Trinnvis oppbygging av risikovurderinger etter NS 5814:2021 [2].
