## NOTAT

### Vurdering av naturmiljøet på Green Mountain anlegget på Hodne, Rennesøy

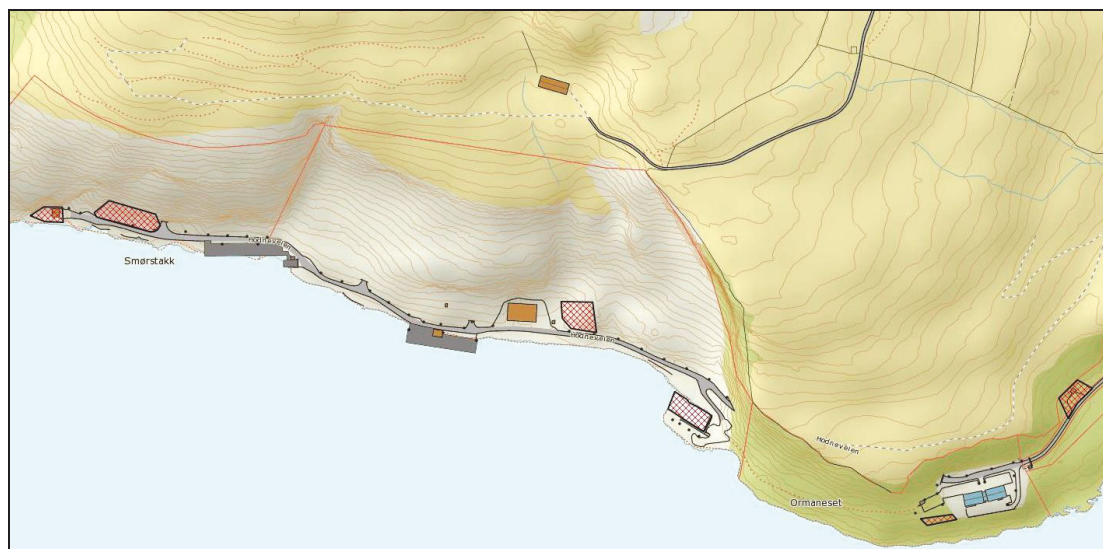
*Figur 1. Det er planer om å flere nye bygg innen Hodne næringsområde. De rødskraverte polygonene markere områder der det er planer om utfylling eller sprengning for å klargjøre byggetomtene.*

Næringsområdet på Hodne består av en utsprengt kailinje med enkelte bygg og anlegg tilknyttet datalagring i fjellhallene (se figur 1 og 2).

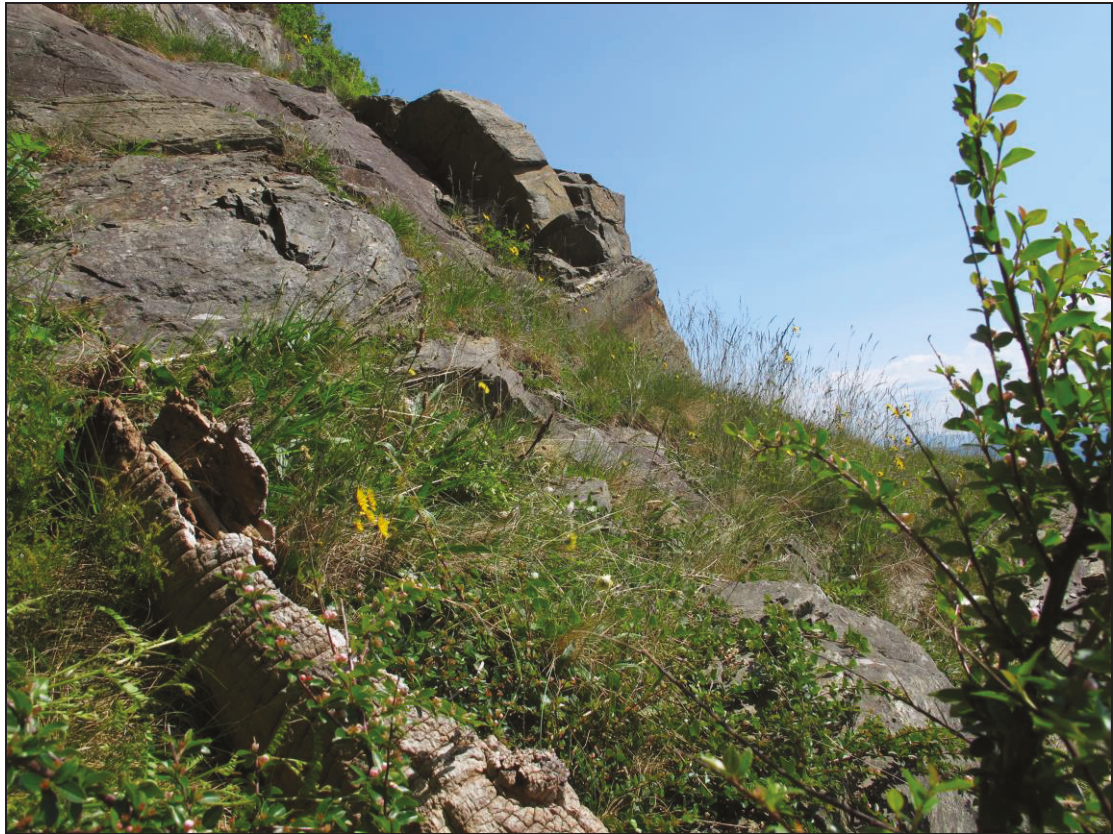
*Figur 8. Den nedre delen av skråningen, mellom skogen og kaiområdet, består av bergvegg med små og store hyller med naturlig lysåpen grunnlendt mark. Foto: Bjarne Homnes Oddane*

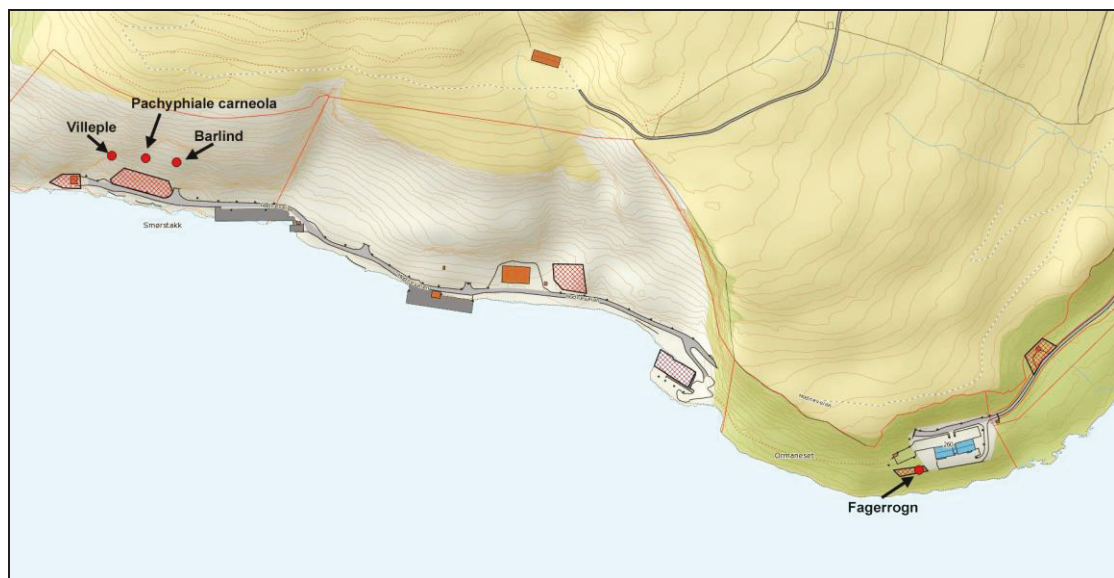
Figur 10. Registrerte rødlistearter. Alm og ask er ikke markerte, da de vokste i hele skogen.

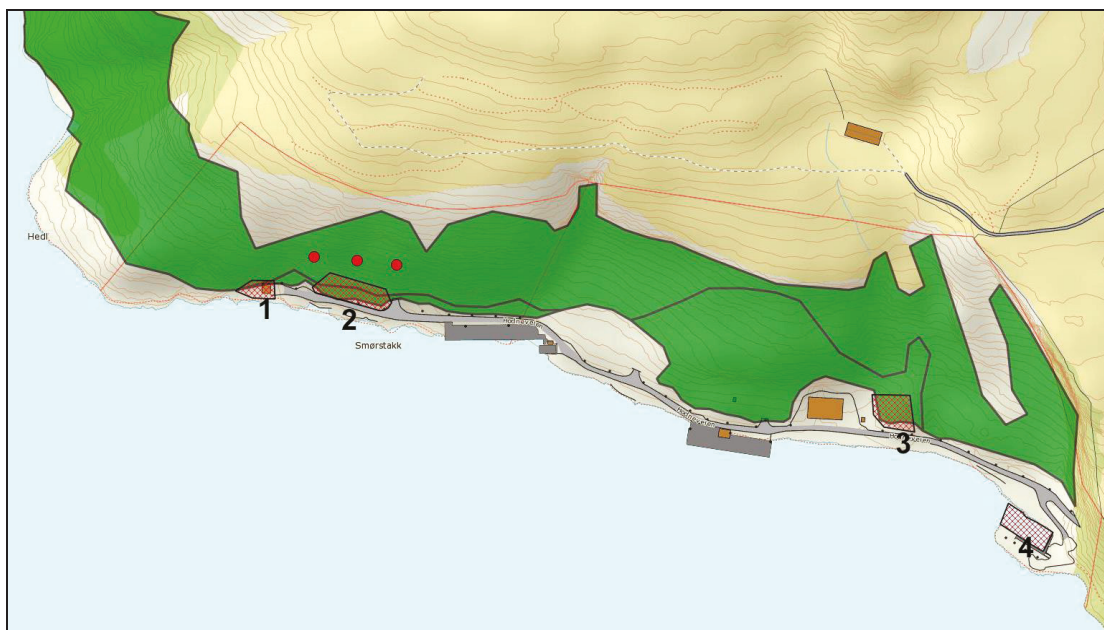
Figur 12. Planlagte terrenginngrep er markert med rødskravert polygon. Naturtyper er markert med grønt.

Tabell 2. Verdi og konsekvenser for de ulike utbyggingsområdene. Numrene refererer til figur 12 og 13.

| Område-nummer | Berørte verdier | Konsekvenser |
|---|---|---|
| 1 | Berører rik edelløvskog og sørvendt berg og rasmark, begge med A verdi (se figur 12) | Området som blir berørt er så lite at det vil i svært liten grad påvirke naturverdiene. Med stor verdi og lite negativt omfang blir konsekvensen for utbygging av område 1 <i>liten negativ</i> |
| 2 | Berører rik edelløvskog og sørvendt berg og rasmark, begge med A verdi (se figur 12) | Det vil bli sprengt ut en del av fjellet, noe som vil føre til at en del av de sørvendt berg og rasmark vil gå tapt. Omfanget av dette vurderes som middels negativt. En del av den rike edelløvskogen vil også gå tapt. Omfanget av dette vurderes som lite. På tilsvarende utsprengning i forbindelse med det nye kjølelageret er det i tillegg til den direkte utsprengningen, skrapet av alt jordlag ca. 20 meter ovenfor det utsprengte området. Det er sannsynlig at dette vil bli gjort også i område 2. Omfanget vil da bli middels negativt for den rike edelløvskogen. De tre registrerte rødlisteartene vil da trolig også gå tapt. Omfanget for disse tre funnene vil bli stort negativt. Samlet sett har området stor verdi og omfanget vurderes som stort. Konsekvensen blir da <i>stor negativ</i> . |
| 3 | Kystlynghei med verdi B (se figur 12) | En del av en kystlynghei i gjengroing vil bli tatt. Omfanget vurderes som lite negativt. Med stor verdi og lite negativt omfang blir konsekvensen <i>liten negativ</i> |
