### Elkem ny sjøvannsstasjon - bygg **SEDIMENTUNDERSØKELSE - RØRTRASÉ**

Prosjekt: Elkem ny sjøvannstasjon

Dokumentnummer: 10227499 M002

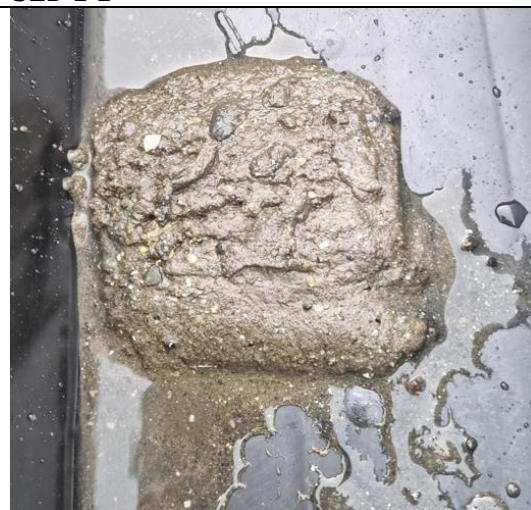
| Prøvepunkt | Vanndyp | Beskrivelse |
|---|---|---|
| SED 1-3 | 0,5 m | Brun overflate, leirholdig sand, innslag av tomme skall av snegl og skjell, samt skjellfragmenter. |

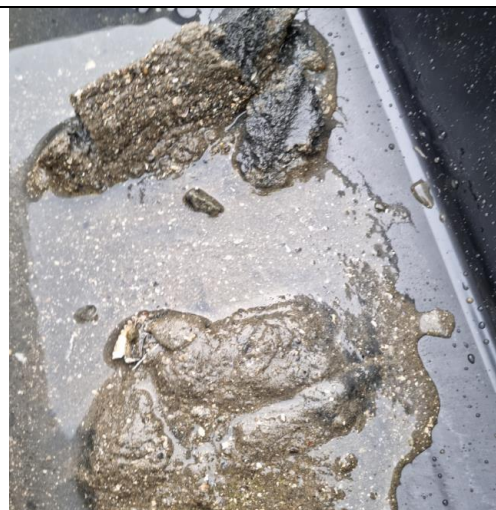
| Prøvepunkt | Vanndyp | Beskrivelse |
|---|---|---|
| SED 1-4 | 0,5 m | Brun overflate, leirholdig sand, innslag av tomme skall av snegl og skjell, samt skjellfragmenter. |
