Søknad om tillatelse til mudring og utfylling i sjø – Todalsfjorden, Surnadal kommune

Vurdering av marint naturmangfold – kaihakk Todalsfjorden

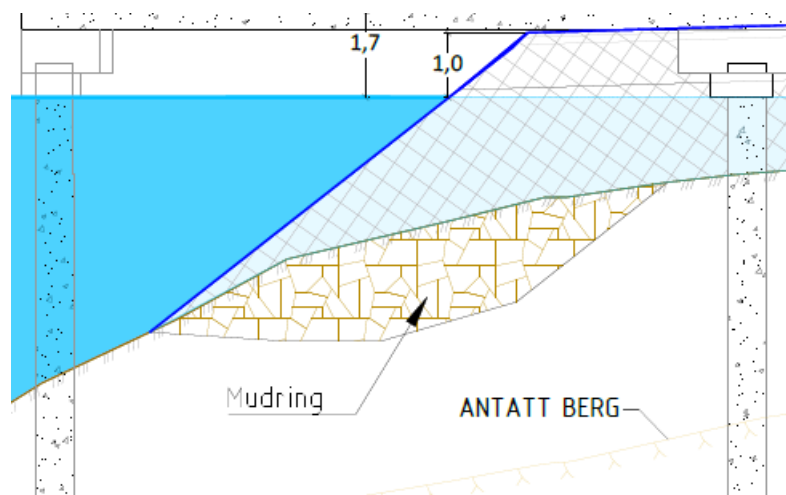
Figur 7: Mudring under fyllingsfoten på midlertidig fylling som skal etableres i forbindelse med pæling av kaihakket.

Mudringsdybden vil variere noe avhengig av hvor det mudres, men i snitt vil det mudres i ca. 1 meters dybde. Under fyllingsfoten på den midlertidige fyllingen vil det bli en mudringsdybde på 1-1,5 meter.

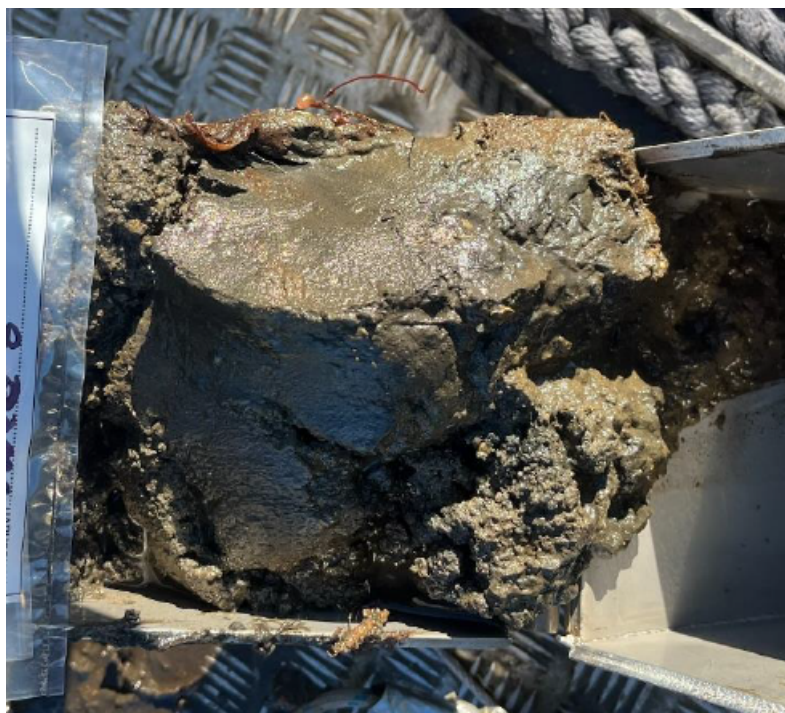
Figur 8: Bunnsedimenter tatt opp ved prøvetakingspunkt SW6, se Figur 10.

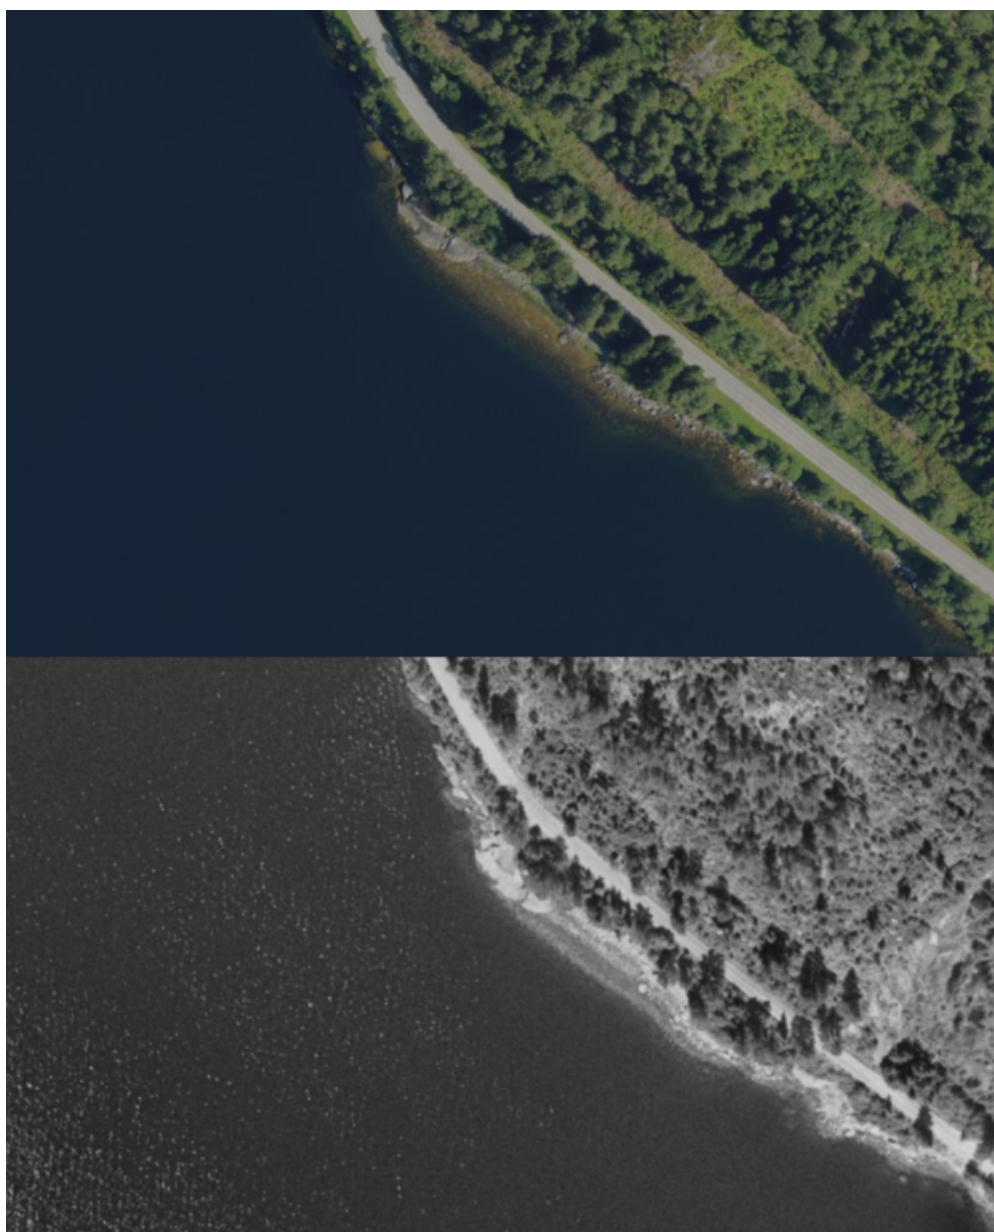
Figur 11: Flyfoto fra 2025 (øverst) og 1971 (nederst). Som synlig er det liten arealbruksendring i området i denne perioden.

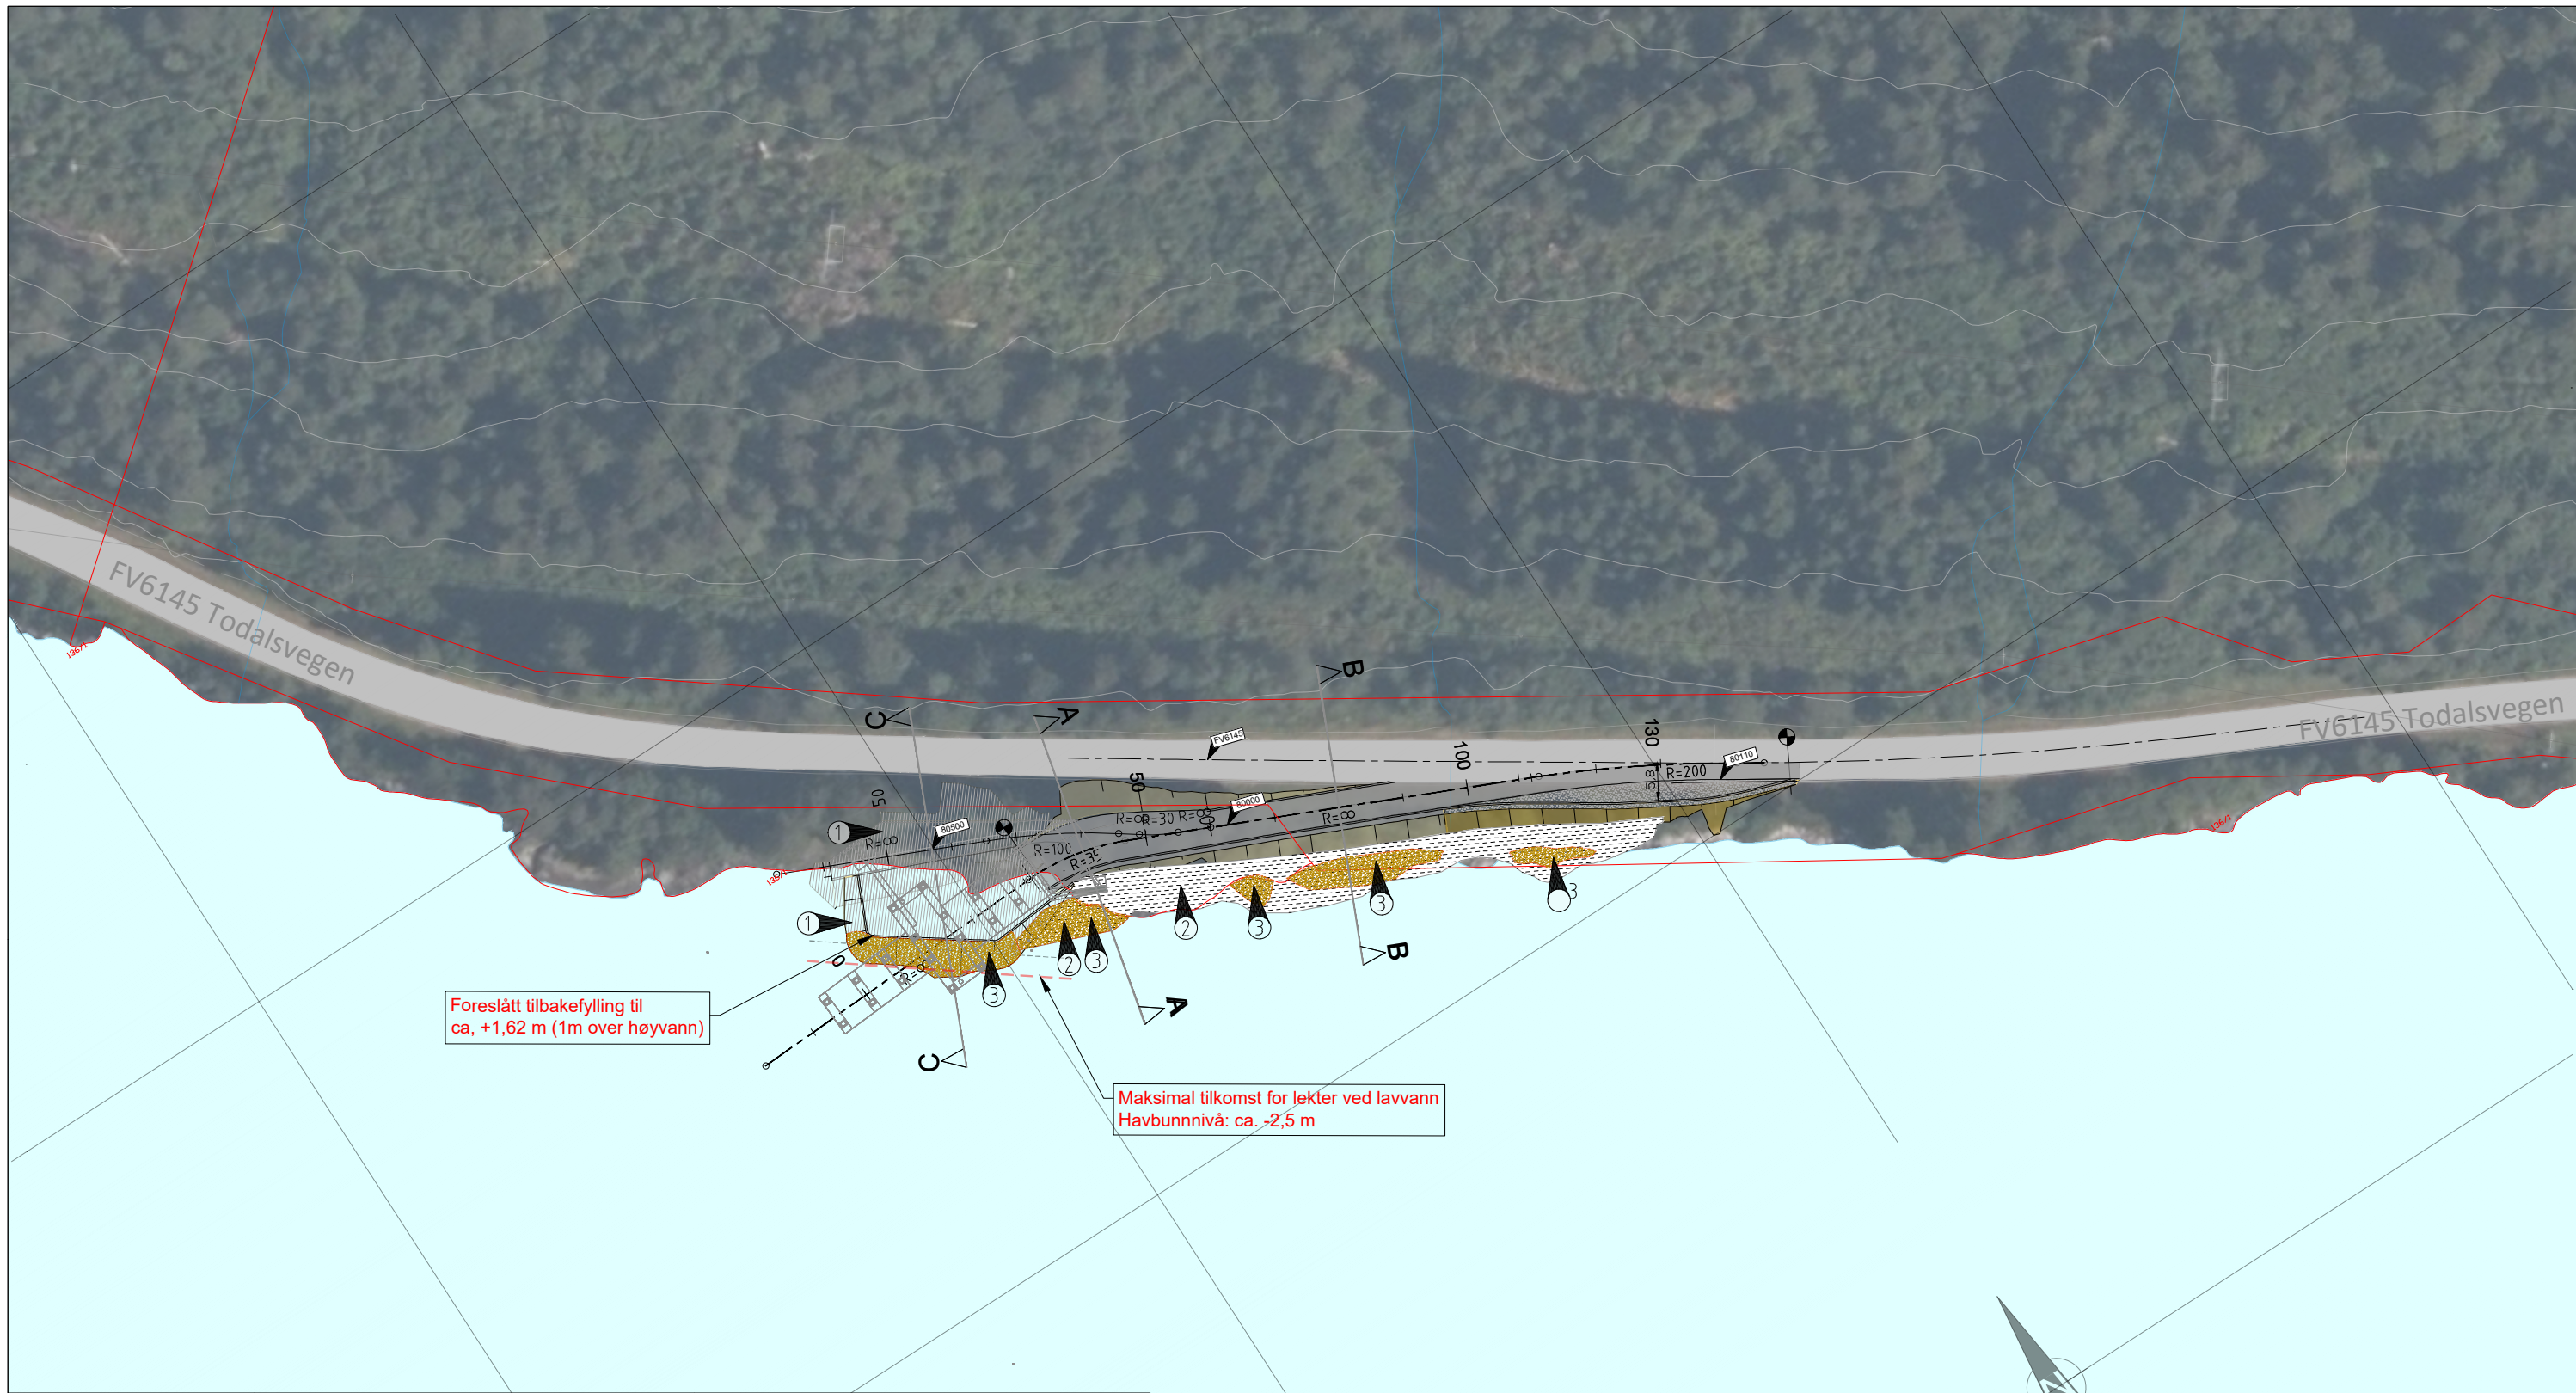
Foreslått tilbakefylling til ca. +1,62 m (1m over høyvann)

Maksimal tilkomst for lekter ved lavvann
Havbunnivå: ca. -2,5 m

Arealstørrelse:	Volum:
Midlertidig fylling:	Midlertidig fylling total : 820 m ² Midlertidig fylling i sjø : 475 m ²	Midlertidig fylling total : 1900 m ³ Midlertidig fylling i sjø : 1750 m ³
Erosjonssirking:	Erosjonssirking total : 680 m ² Erosjonssirking i sjø : 325 m ²	Erosjonssirking total: 680 m ³ Erosjonssirking i sjø: 325 m ³

- Midlertidig fylling i sjø: ca.1900 m³
- Erosjonssirking: Total fylling: 680 m³
- Mudring: 350 m³

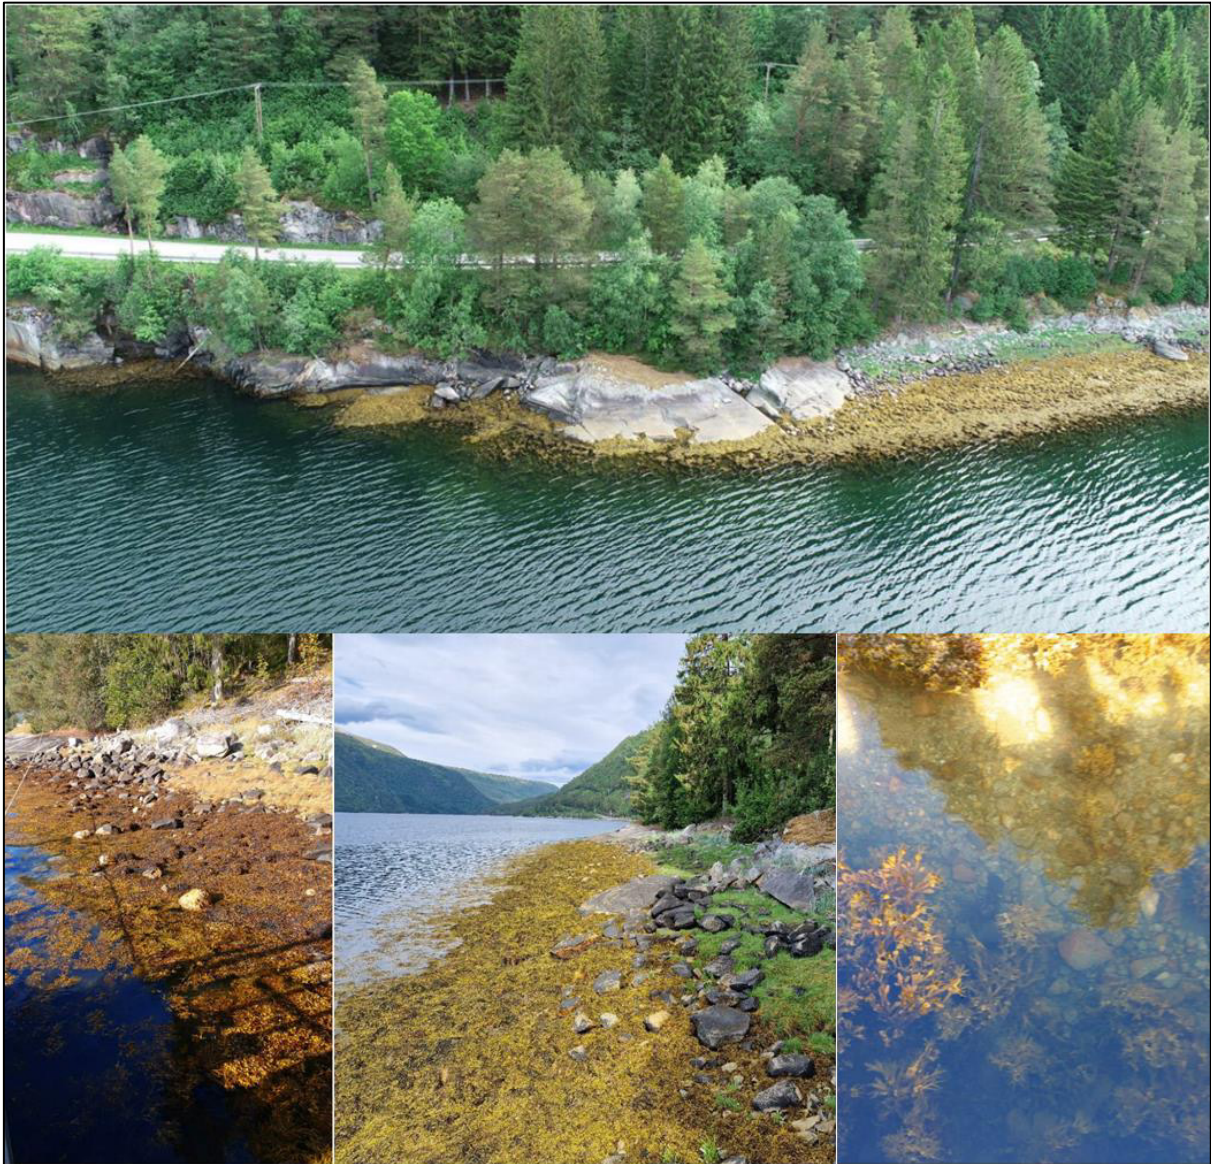
Figur 3. Bilder fra befaring utført ved omsøkt kaihakk i Todalsfjorden i september 2024. Øverst er det et oversiktsbilde av tiltaksområdet. Under vises strandsonen ved befaring fra båt (t.v.), fra land (midt) og nærbilde av bunnsubstrat i tangsamfunn (t.h.).

Befaring ved lokaliteten og kartlegging av sediment ble utført i september 2024. Observasjoner fra feltarbeid viser at det er hardbunn ved lokaliteten ned til omtrentlig 9 meter, siden det ikke var mulig å ta opp sediment med grabb grunnere enn dette, som illustrert i Figur 2. Bilder fra befaring, se Figur 3, viser at strandsonen i tiltaksområdet består av svaberg og røys av blokk og stein. Det er sammenhengende makroalgесamfunn (tang) i hele området, og grove fraksjoner nedenfor i grunnområdet. Feltlogg viser at det ikke ble registrert rester av tare i grabb, og ved befaring ble det ikke observert rester av tare (f.eks. avslitte blader eller tarestilker).

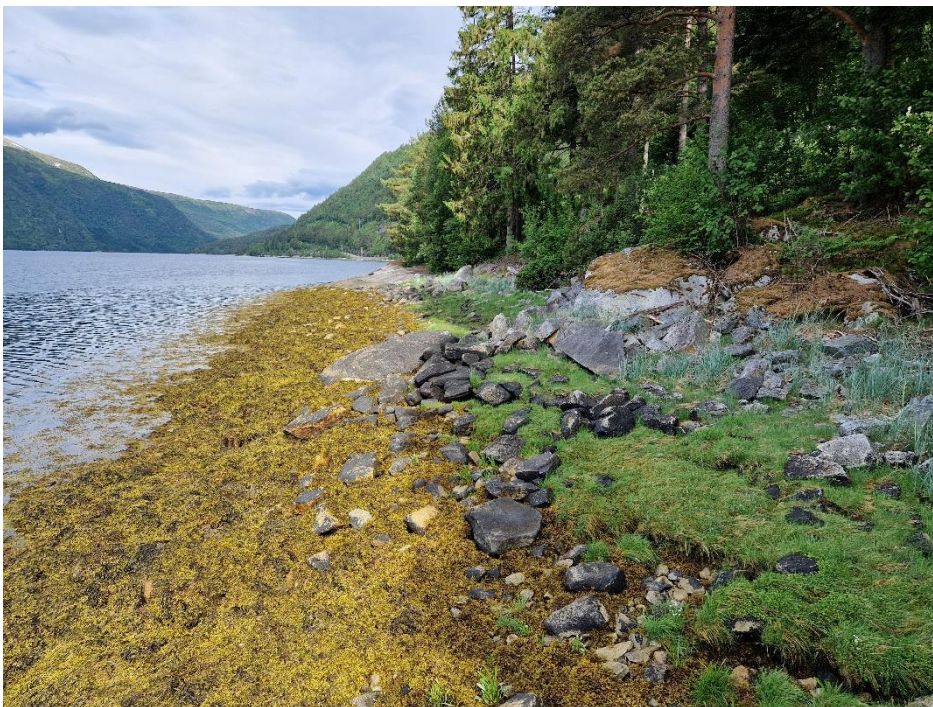
Figur 5.2 Foto av stranden der kaihaket er planlagt.

Under prøvetakingen ble det observert mye blæretang i strandkanten og noe på sjøbunnen. Det er stedvis svaberg ned mot sjøen og store steiner ligger langs land (Figur 5.2 og Figur 5.3). Dronebildet (Figur 5.3) viser tydelig stein i toppen og litt ut fra strandkanten. I punkt SW1 kom det opp en stor stein under prøvetakingen. Foto i vedlegg 1 viser at det også utenfor de store steinene er tett med mindre stein, som vanskeliggjør prøvetaking med grabb. Stein, uten vedheng av finstoff regnes heller ikke som forurenset.

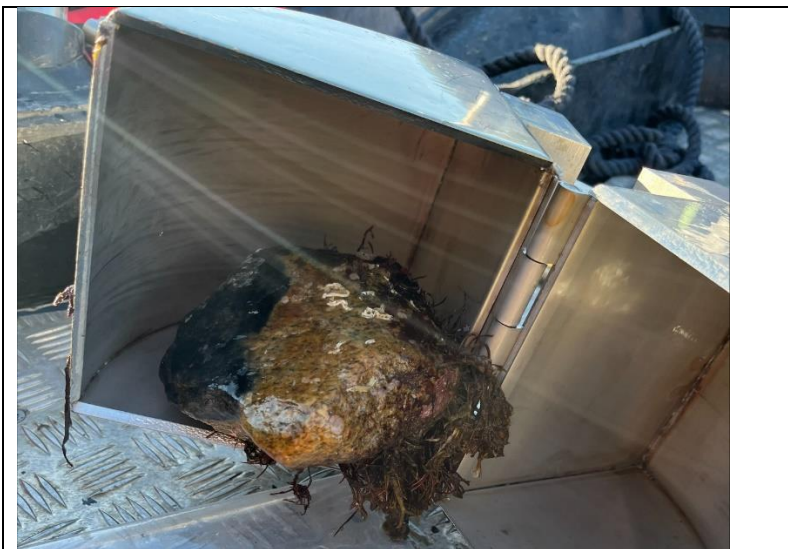
Lokalitet SW1

Stein med rur og tang

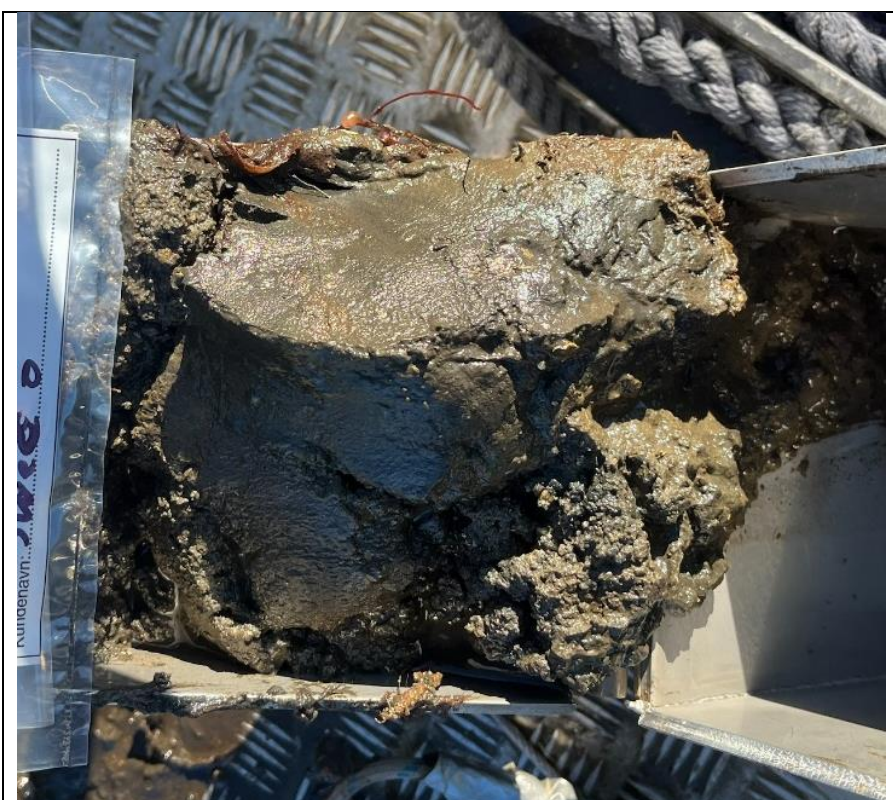
Lokalitet SW6

Slam, sand og noe stein. Litt tang fulgte med opp.

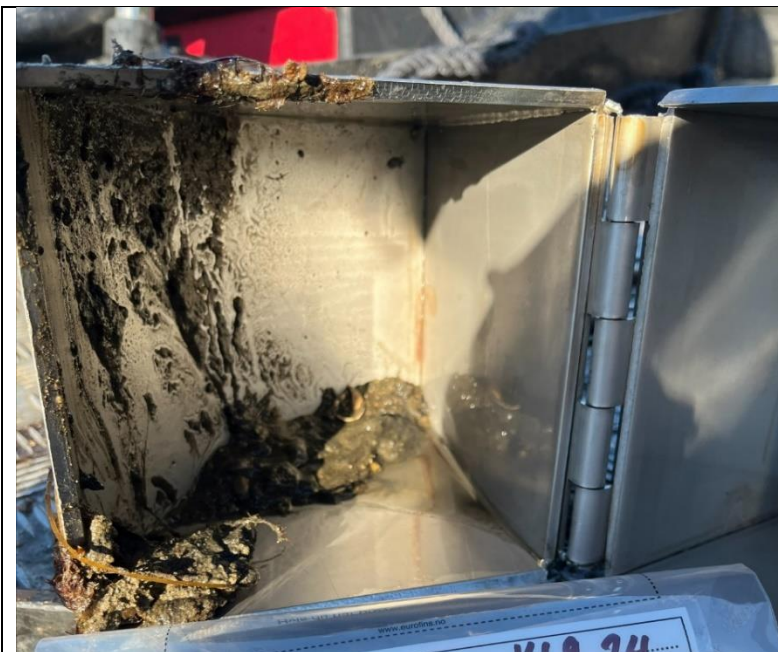
Lokalitet SW7

Lite prøvemateriale. Sand og slam og noe tang.

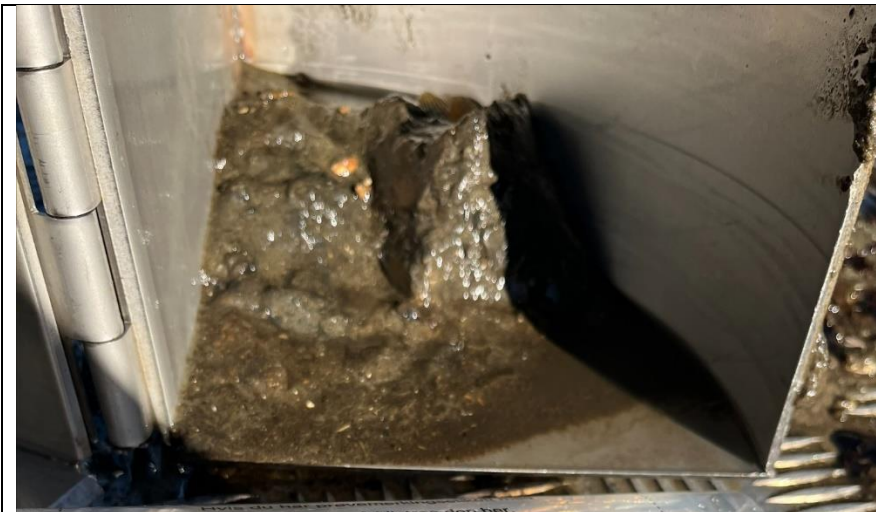
Lokalitet SW8

Nokså lite prøvemateriale. Slam, sand og stein.

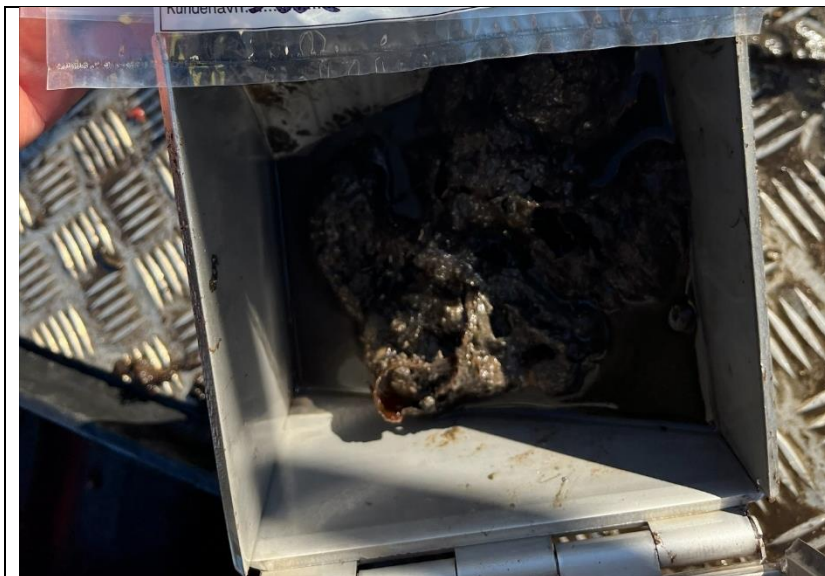
Lokalitet SW9

Slam og sand. En del tang.

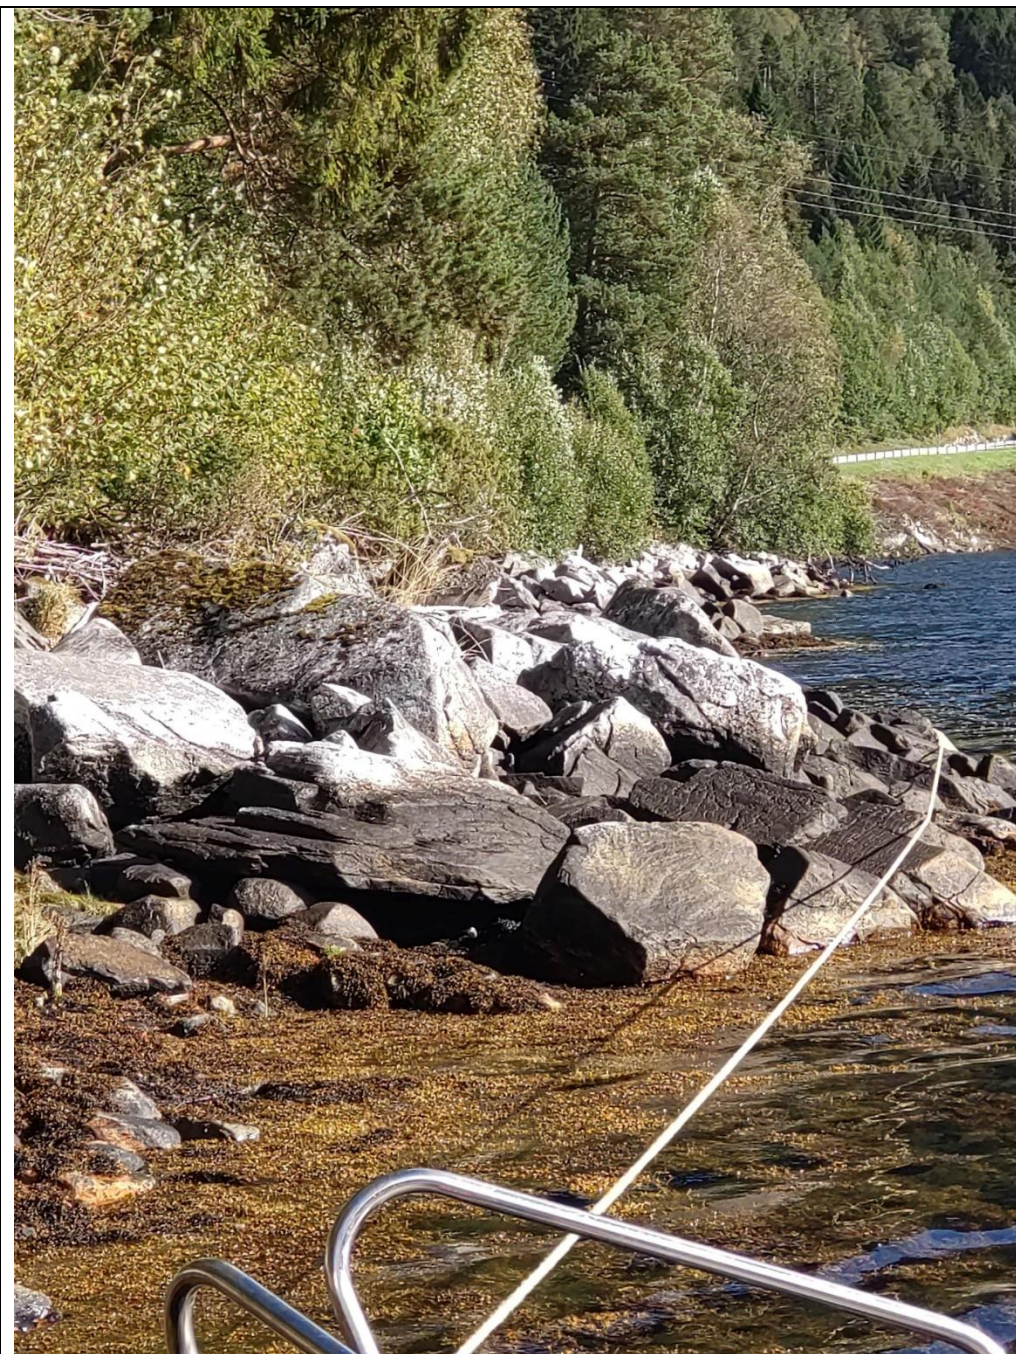
Bildet av stranda tatt mot sørøst. Store steiner og mye tang.
