Tittel: Søknad om utfylling i sjø ved Pyro Eiendom på Gamlem i Haram kommune

Utfylling ved Gamlem, Haram kommune

Miljøgeologisk undersøkelse

DOKUMENTKODE: 418117-RIGm-RAP-001

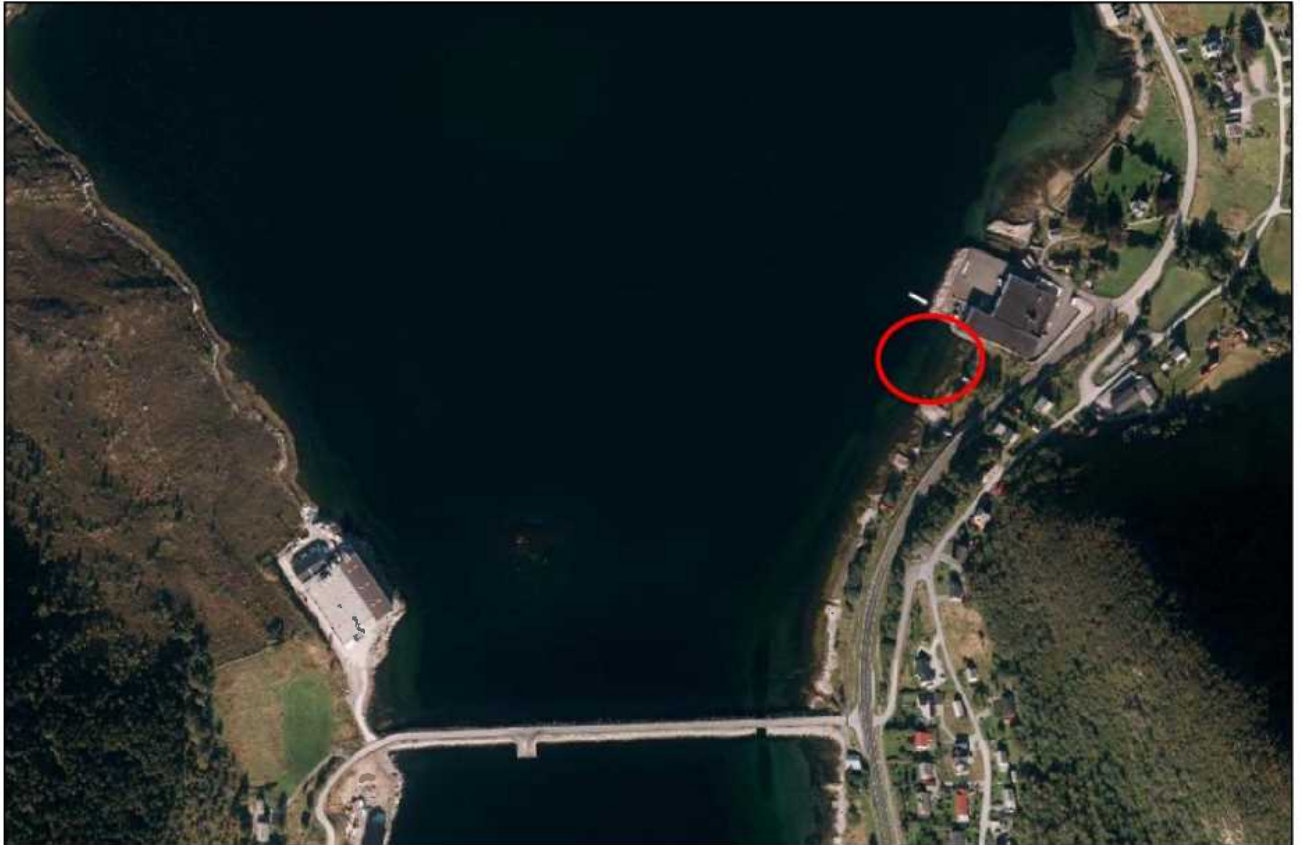
Figur 2 Flyfoto over Gamlem. Området som skal søkes utfylt er markert med rød sirkel (kilde: kart.finn.no).

Området som skal fylles ut ligger i Lånavika ved Gamlem i Haram kommune.

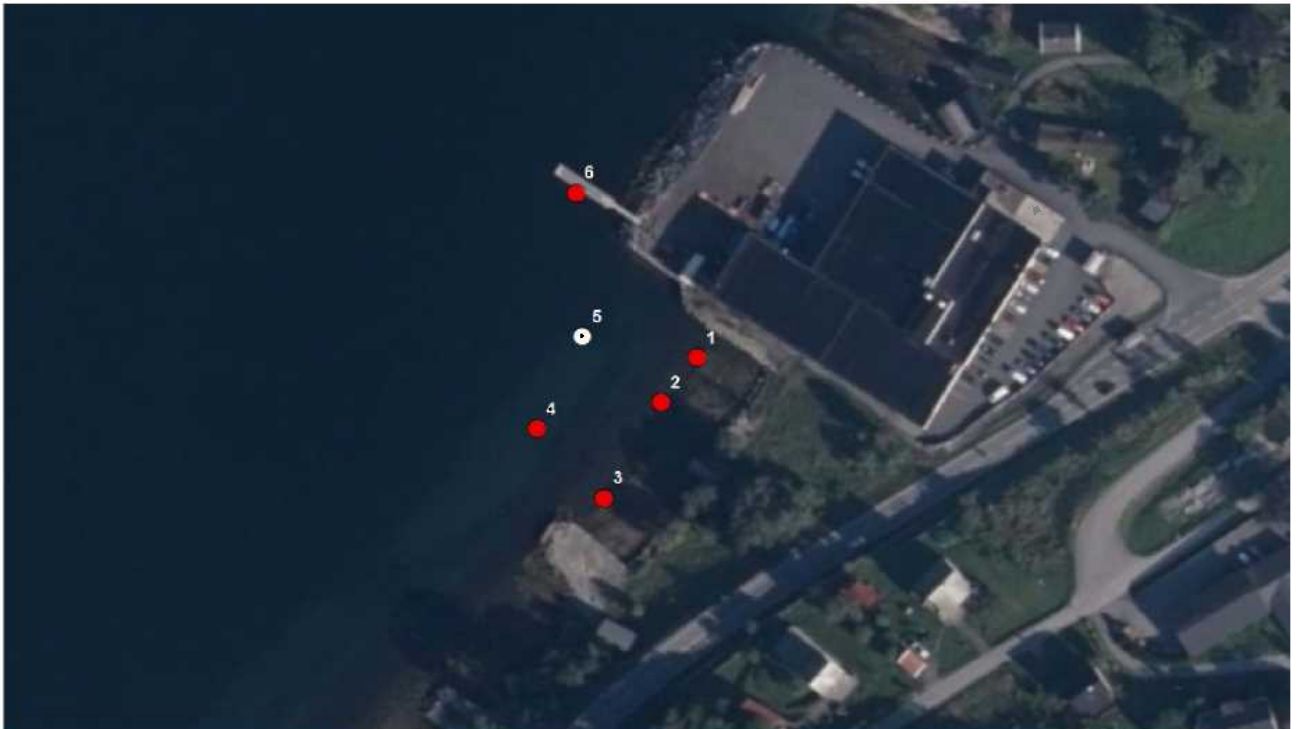
Figur 6 Plassering av prøvepunkter. I punktet med hvit farge lyktes det ikke å hente opp prøvemateriale.

Plassering av prøvestasjoner er vist på flyfoto i Figur 6. Stedlige data og beskrivelse av prøvene er vist i Tabell 1.

Stasjons_id	Euref 89, UTM 32		Kommentar
	Øst	Nord	
1	359906	6939526	Sand og finsand, innslag av stein og skjellrester.
2	359898	6939514	Sand og finsand, innslag av stein og skjellrester.
3	359886	6939489	Stein og skjell, noe sand. Generelt grove masser
4	359867	6939503	Sand og finsand
5	359876	6939522	4 x grabbhiv. Ingen prøvemateriale.
6	359872	6939564	Bløt sand og finsand. Sorte sedimenter med antatt høyt organisk innhold og svak lukt av H ₂ S.

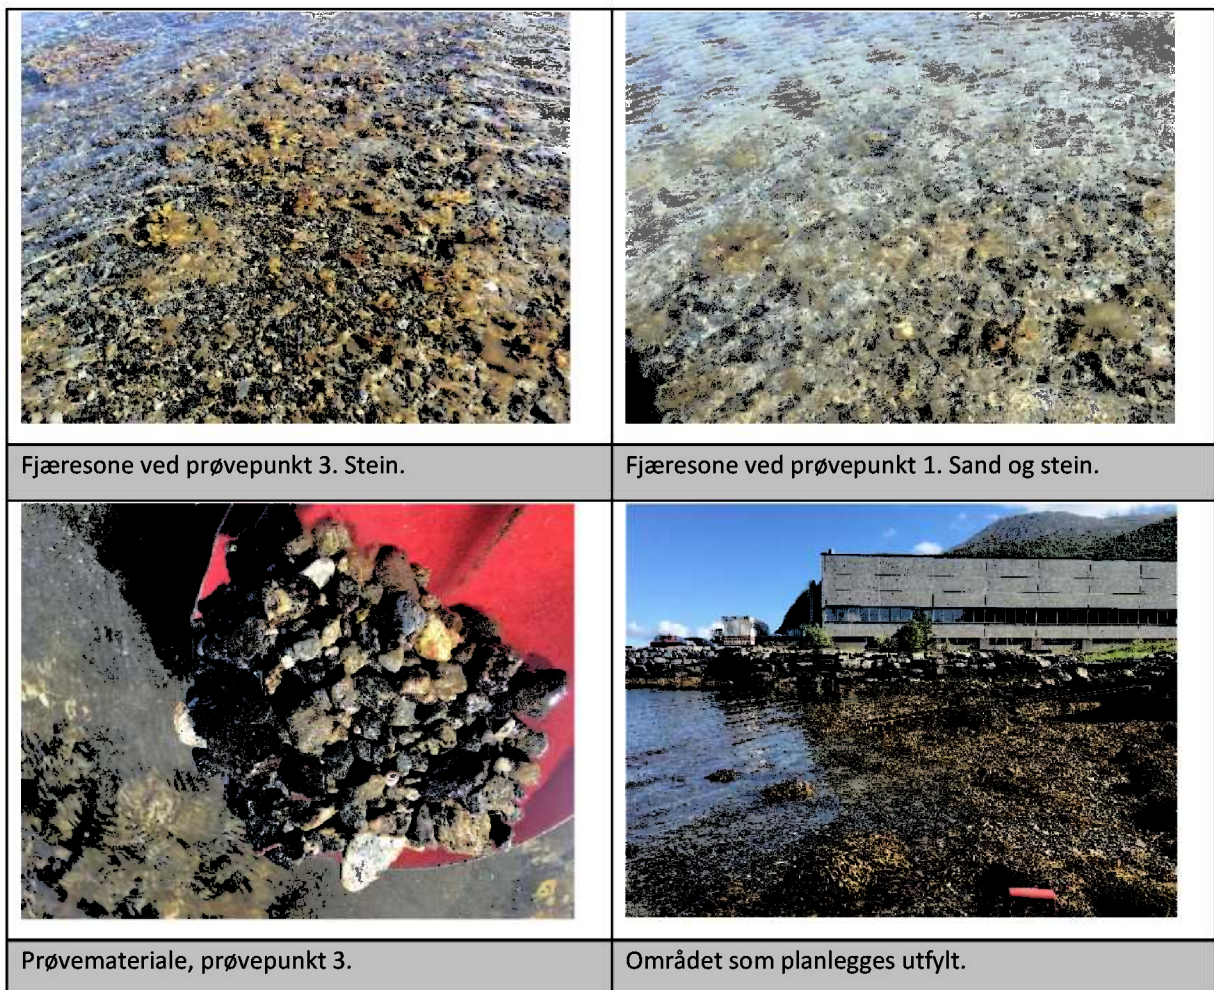
Figur 7 Feltobservasjoner i fjæresonen.

Langs fjæresonen ble det observert sand og stein, og generelt overflatesedimenter uten særlig innhold av finstoff. Andelen sand virker høyere ved prøvepunkt 1 og 2 enn ved prøvepunkt 3, hvor overflatesedimentene hadde høyere innhold av stein.

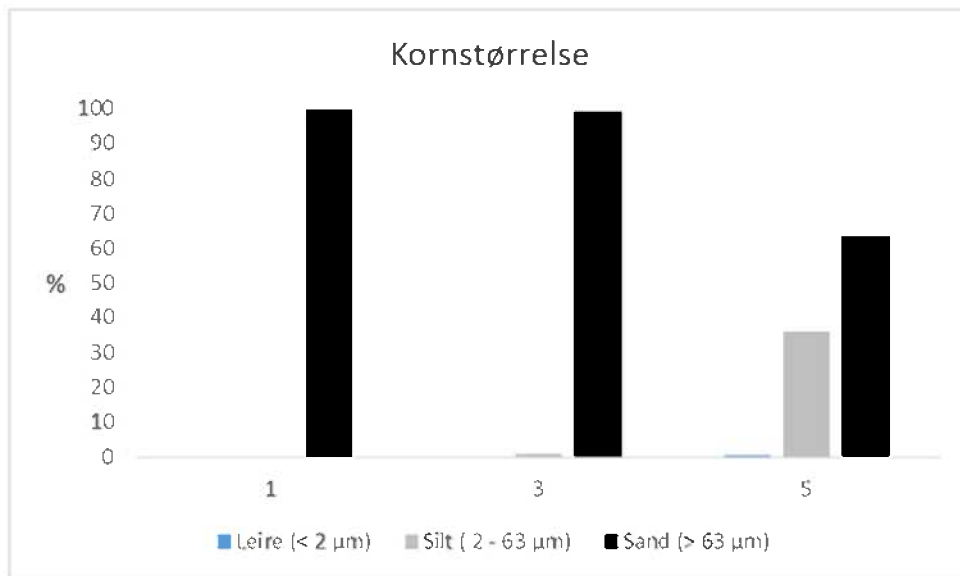
Figur 8 Fordeling av leire, silt og sand i prøvene.

Resultater av analyser for tørrstoff, korngradering (>63 μ m og <2 μ m) og totalt organisk innhold er vist i Tabell 2. Kornfordeling er illustrert i Figur 8.

Analysene viser at prøvene praktisk talt ikke inneholder finstoff i leirfraksjonen (< 2 µm). Prøve 1 og 3 inneholder i all hovedsak sand og grus, mens prøve 5 også inneholder noe materiale i siltfraksjonen. Innholdet av totalt organisk karbon er lavt i alle prøvene, med høyest innhold i prøve 5.

Kornfordelingsanalysene viser at overflatesedimentene på området inneholder lite finstoff i leirfraksjonen (<2 μ m), og primært sand og grovere materiale. Påviste forurensninger er hovedsakelig knyttet til finstoffandelen i sedimentene, som utgjør en liten andel av det totale volumet.

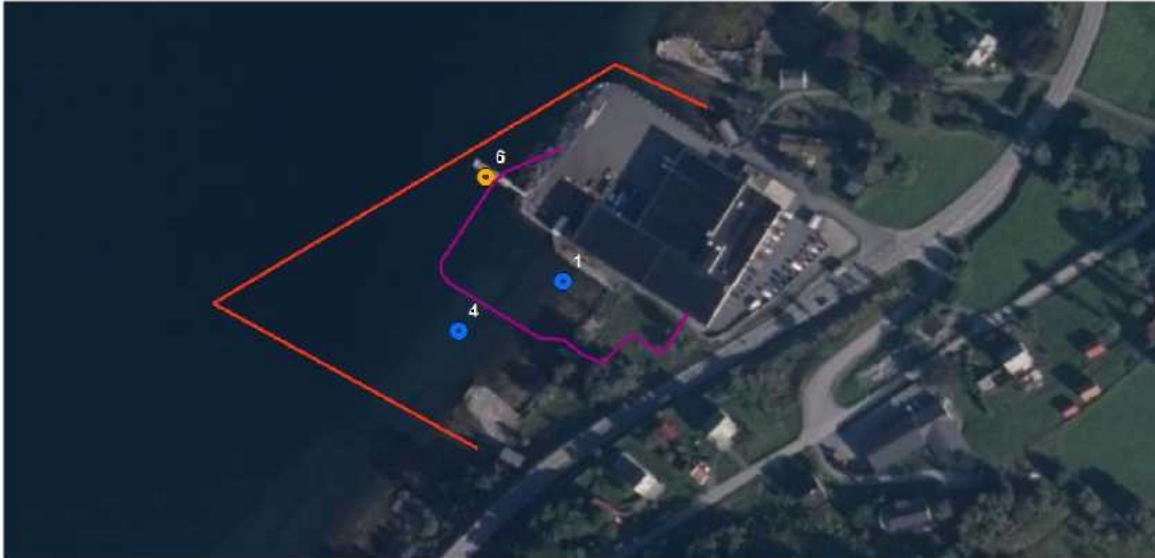
Figur 9 Prøvepunkter fargelagt iht. høyeste påviste tilstandsklasse. Blå = tilstandsklasse 1, oransje = tilstandsklasse 4. Lilla linje markerer grense for planlagt utfylling, mens rød linje markerer grense for utfyllingsareal i reguleringsplan.

Det bemerkes at høyeste innhold av forurensning er påvist i prøven med høyest innhold av finere partikler og TOC. Høyeste påviste tilstandsklasse for de enkelte stasjonene er vist i Figur 9.

I prøve 6 er det påvist TBT og kobber i tilstandsklasse 4. Denne typen forurensning, med påviste nivåer, forefinnes normalt i sedimenter der det har foregått maritime aktiviteter. Prøven er tatt ved ca. dybde 7 meter, og innhold av silt og organisk materiale er høyere enn i fjæresonen. Nivåene er likevel lave sammenlignet med sedimenter langs havner og mer trafikkerte arealer.

Tiltak med formål å hindre oppvirvling og spredning vurderes ikke å være påkrevet i dette tilfellet. Slike tiltak ville sannsynligvis ikke gitt noen målbar effekt, ettersom TBT er vanlig forekommende i sedimenter nært havner og trafikkområder. Det må antas at sedimentene utenom området som berøres av utfyllingen inneholder tilsvarende nivåer av TBT og kobber.
