Tittel: Søknad om utfylling ved Langsetvågen industriområde

SØKNADSSKJEMA

Utfylling Langsetvågen industripark

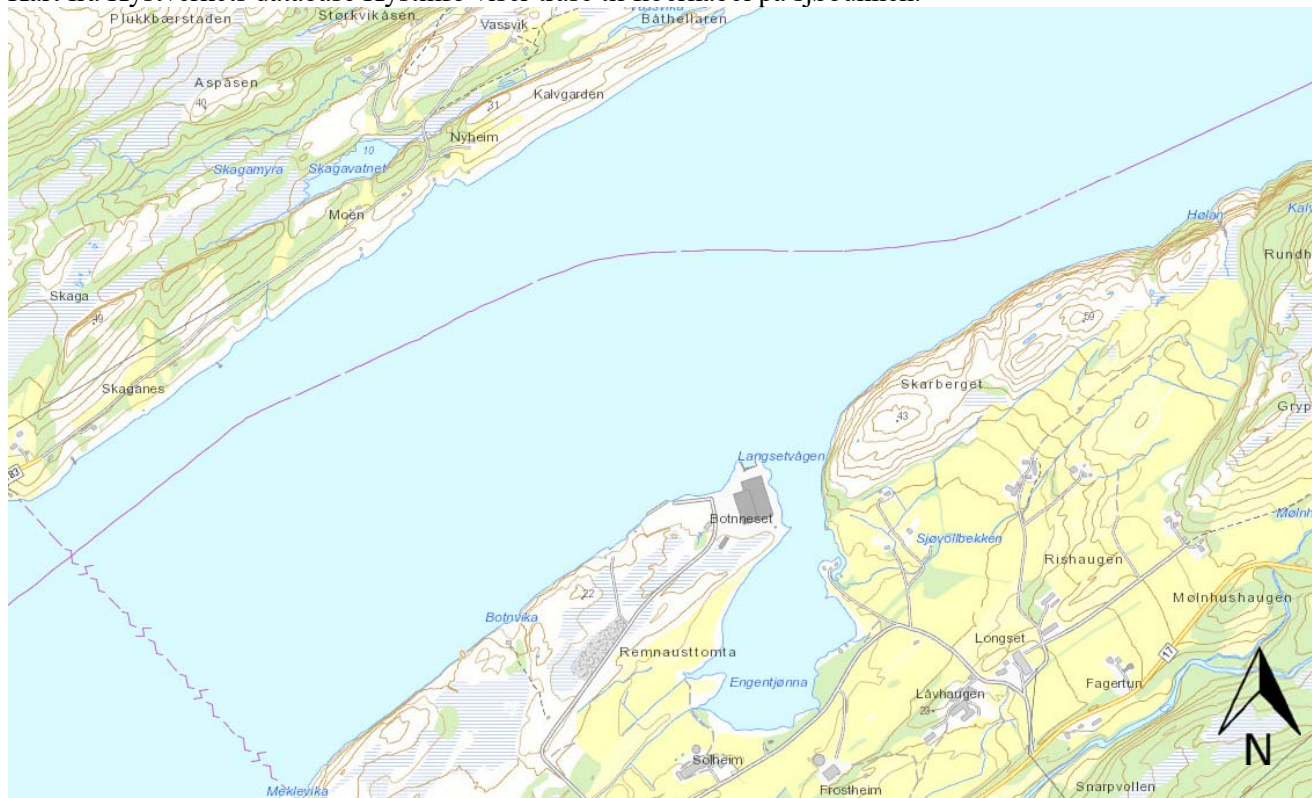
Kart fra Kystverkets database Kystinfo viser trase til fiberkabel på sjøbunnen.

Nærmere beskrivelse: <i>Opplys også hvem som eier konstruksjonen(e).</i>													
SVAR:	I følge Kystinfo er det registret en sjøkabel med trase midt i Litlsjona gjennom sundet. Ifølge Nesna kommune er dette en fiberkabel som eies av KystTele. Denne vil trolig ikke berøres av utfyllingen, men utførende entreprenør er ansvarlig for gravemelding og endelig avklaring av området før utfyllingsarbeidene starter.												
2.5	Opplys hvilke eiendommer som antas å bli berørt av tiltaket/tiltakene (naboliste, minimum alle tilstøtende eiendommer):

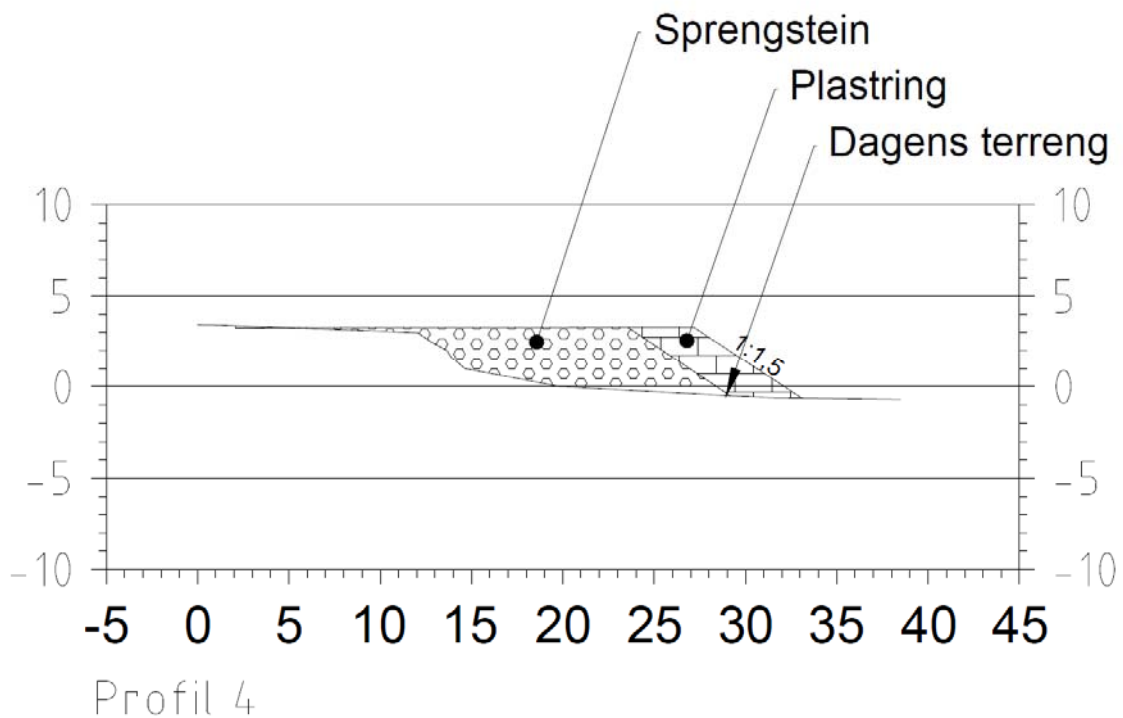
Prinsippskisse for utfylling av transportvei. Utsnitt av profil 4-4, Multiconsult tegning 418823-RIG-TEG-953_rev02.

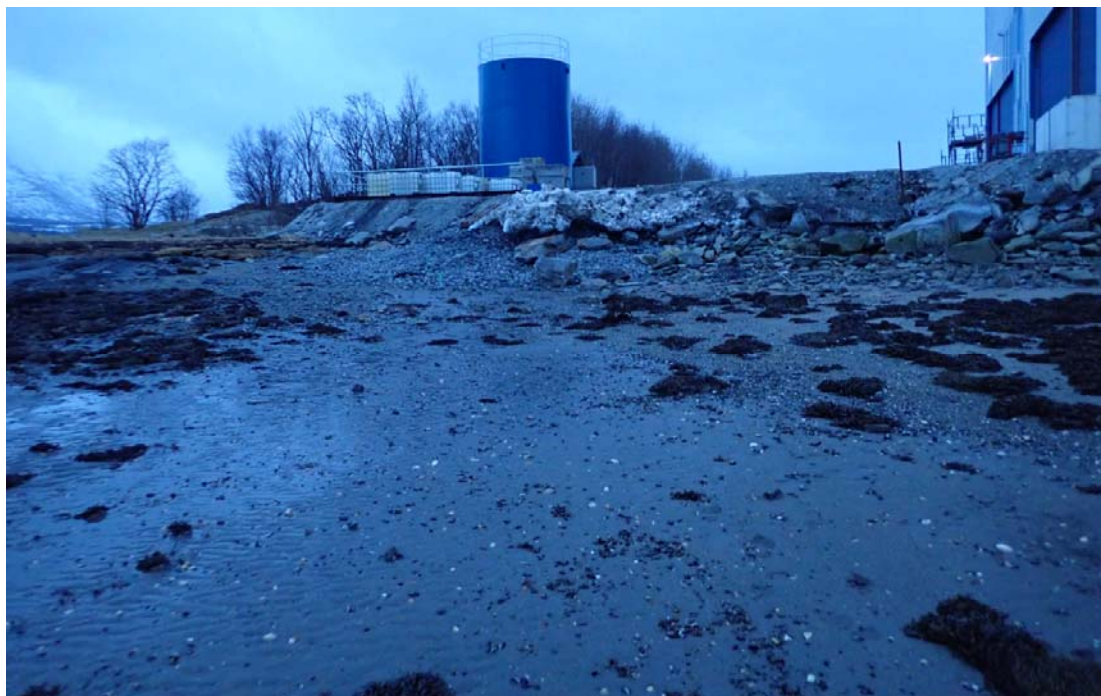
Figur 3. Foto av overflatesediment ved stasjon ST3 og ST8. Bildet er tatt mot vest-sørvest, 22.02.19.

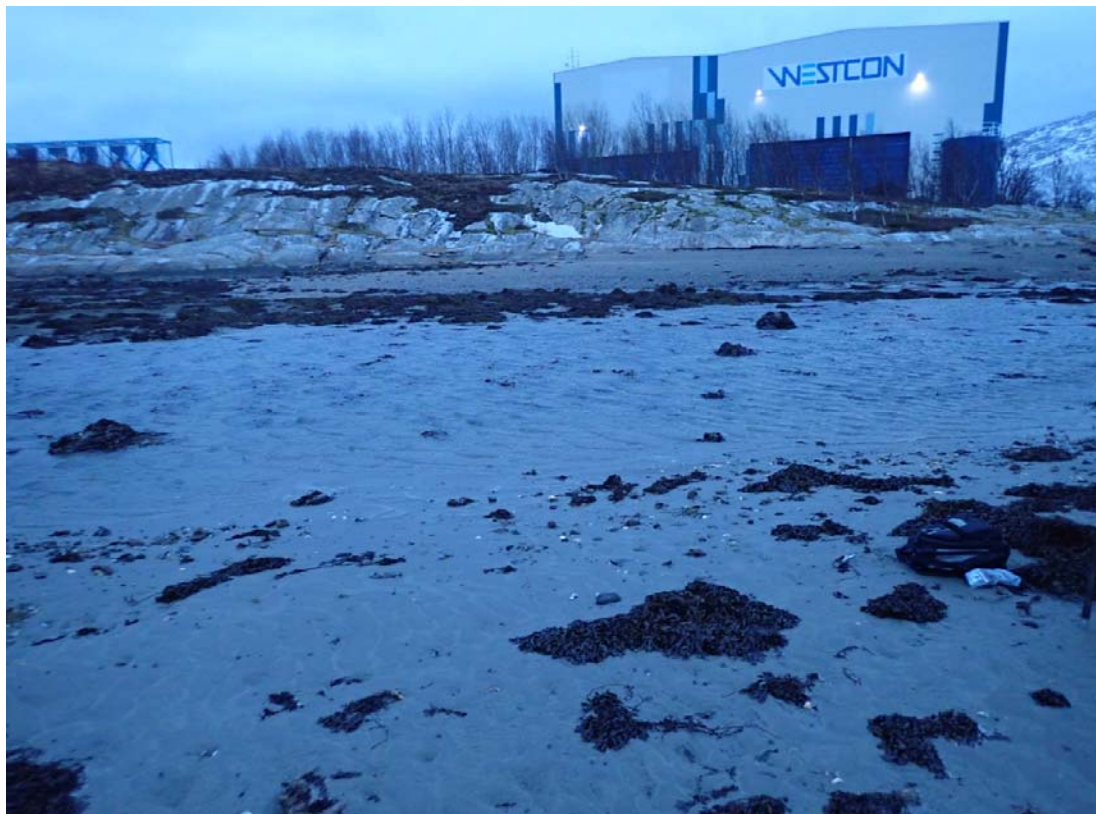
Figur 4. Foto av overflatesediment ved stasjon ST4. Bildet er tatt mot nord-nordvest, 22.02.19.

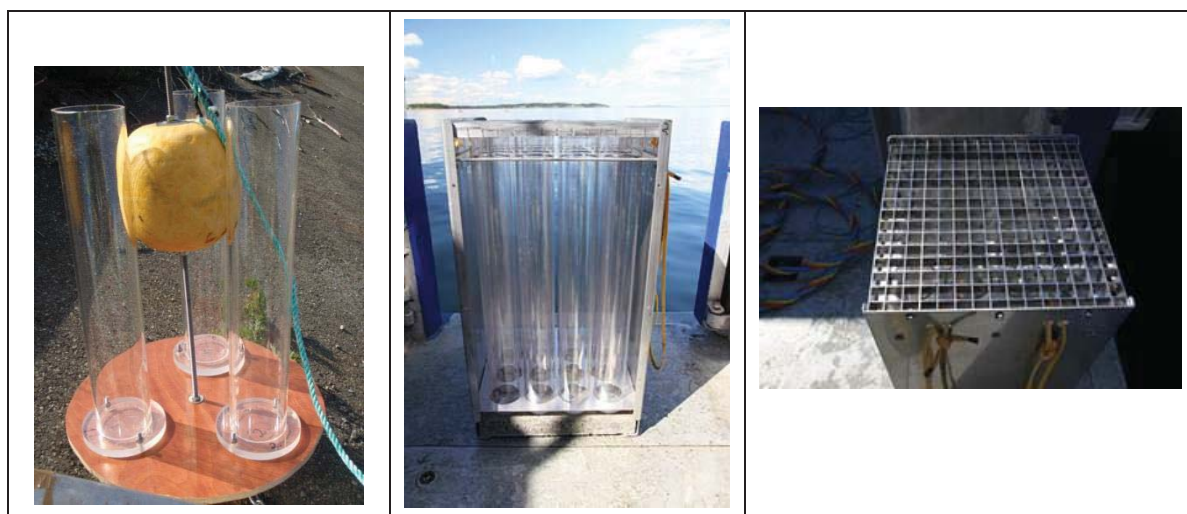
Figur 1 Eksempel på utforming av sedimentfeller. Bildet til venstre viser standard sedimentfelle som plasseres på bunnen eller i vannsøylen. Bildet i midten viser større sedimentfeller for plassering på bunn og detalj som viser åpning med strømdemper er vist i bildet til høyre.

Sedimentfeller benyttes til innsamling av partikler som sedimenterer ut fra vannmassene (figur 1). Disse kan plasseres på bunnen eller i definerte nivå i vannsøylen. Ved uttak av sedimentert materiale fra fellene blir fritt vann over prøven (sedimentene) forsiktig dekantert ut før prøven blir overført til rengjorte og forbehandlede beholdere i tråd med planlagt analyseprogram. Eventuelt benyttes destillert vann eller sjøvann fra lokaliteten for å skylle ut alt prøvematerialet.

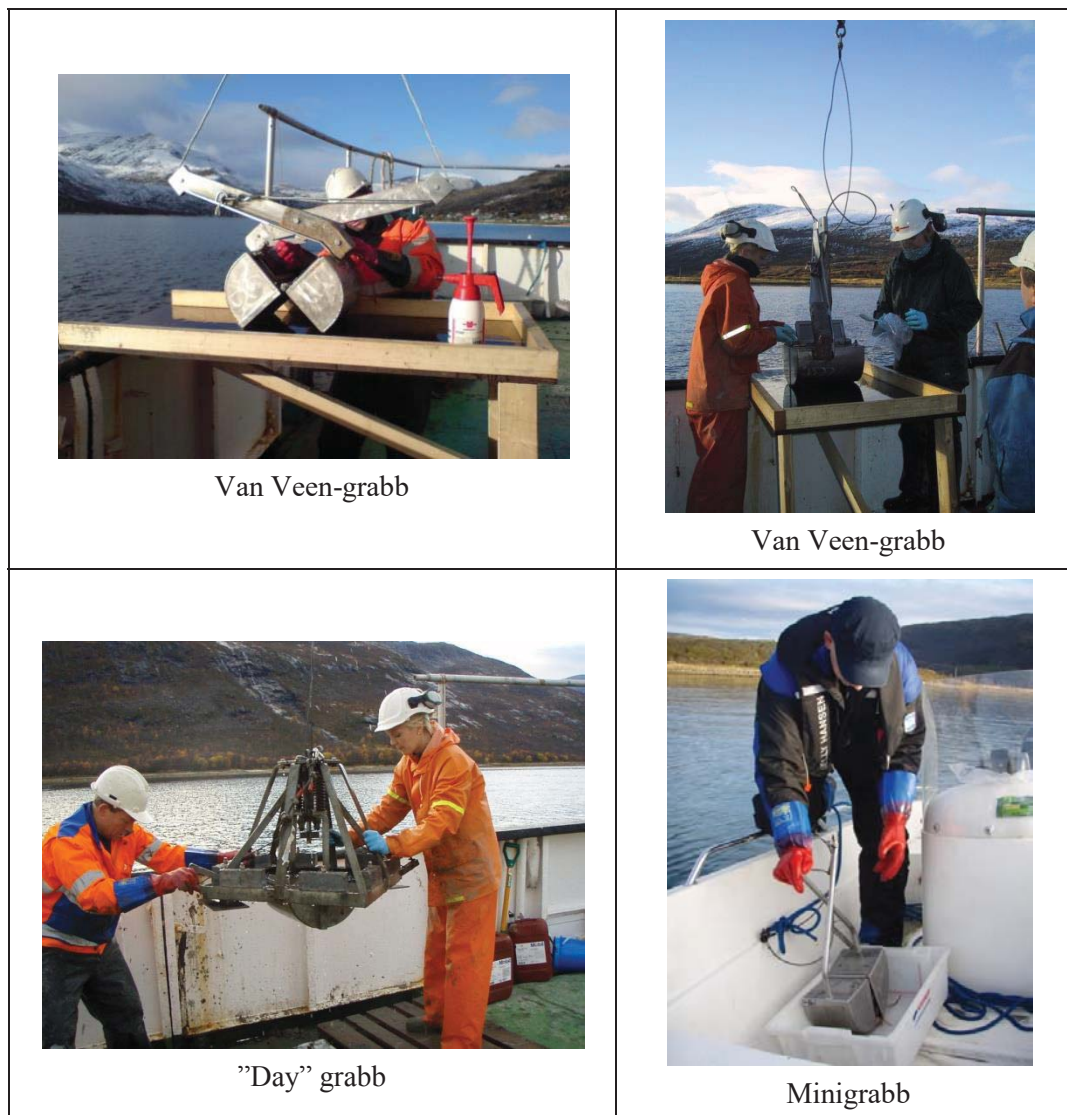
Figur 2 Standard van Veen-grabb med «inspeksjonsluker» hvor prøver blir tatt ut, «day» grabb på stativ og håndholdt minigrabb.

Van Veen-grabben er laget av rustfritt stål med åpent areal (prøvetakingsareal) på ca. 1000 cm² (33 cm x 33 cm). Det er to «inspeksjonsluker» på overflaten hvor prøvene blir hentet ut (figur 2). Fra grabbprøven blir det tatt ut 4-6 delprøver med rør av pleksiglass, \varnothing 50 mm. Arealet av prøvesylinderen tilsvarer 2 % av grabbprøvens areal. Det samles vanligvis inn minimum 4 replikater per stasjon. Sylinderprøvene blir oppbevart vertikalt inntil den blir forbehandlet før analyse.

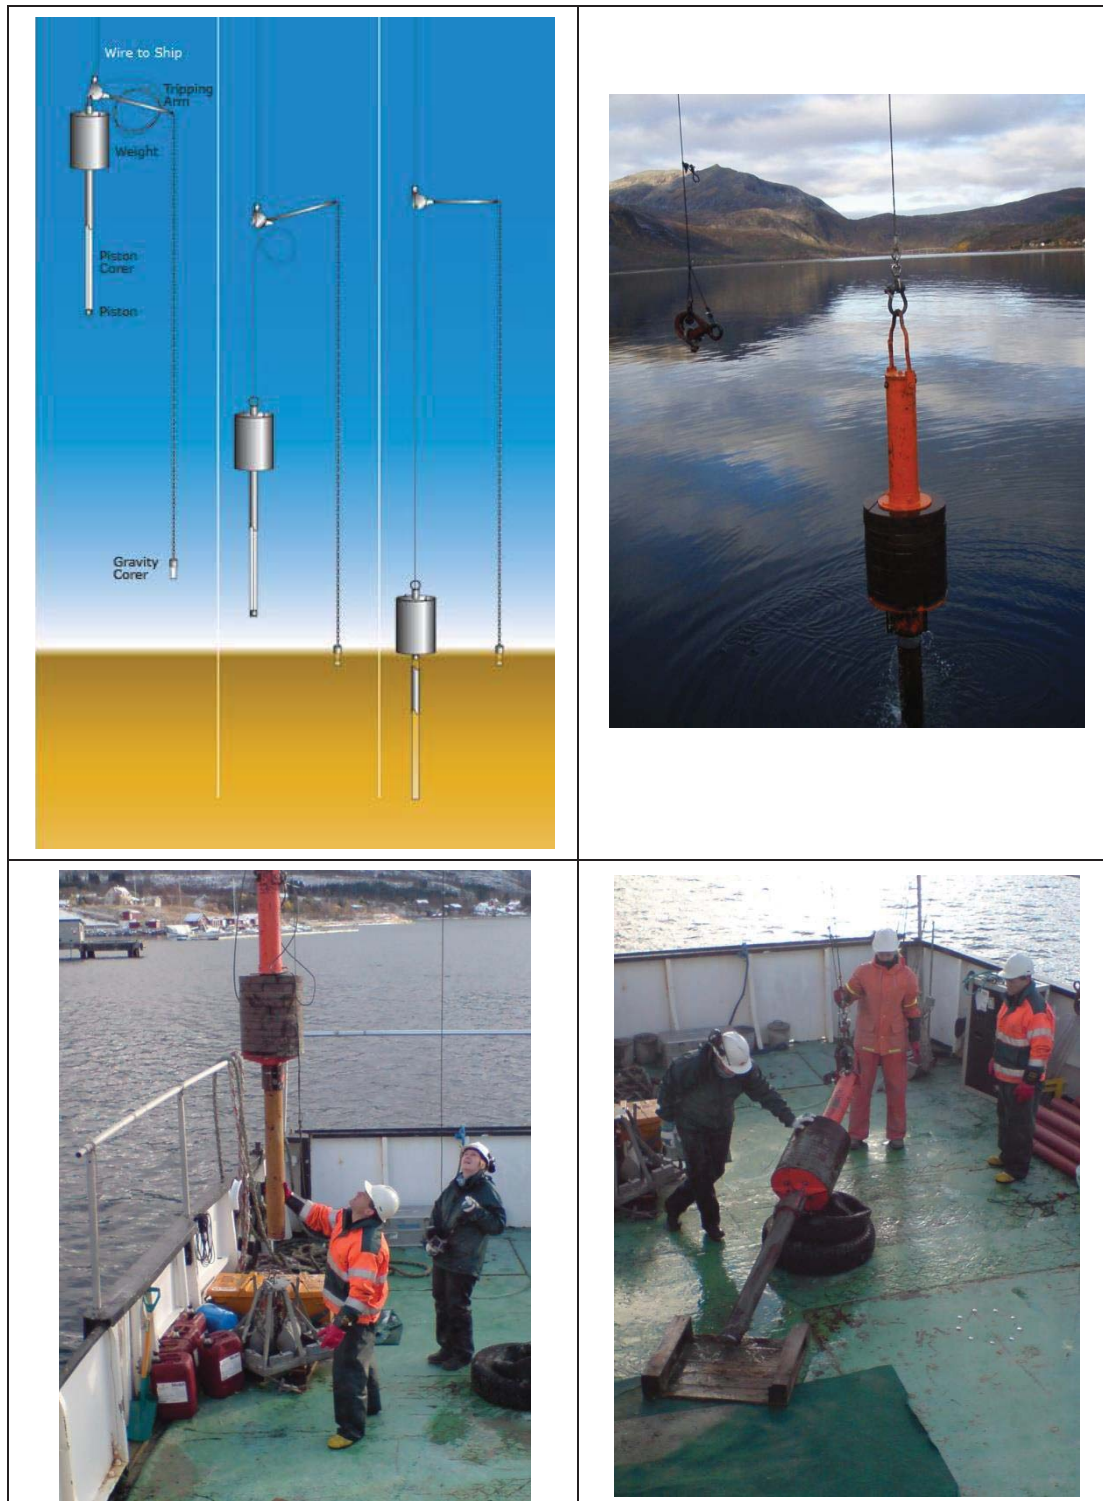
Figur 3 Prinsippskisse for prøvetaking med «pistoncorer», samt Multiconsults «pistoncorer» i bruk.

Prøvesylindren er av akrylplast eller rustfritt stål med diameter 54 mm og 1 m lang. Prøvetakingen blir utført ved at stempelet settes ca 10 cm fra bunnen av plastsylindren. Parallelt med at prøvetakeren presses nedover i sedimentene dras stempelet oppover i prøvesylindren. Dermed blir det sjøvann mellom stempelet og overflatesedimentene som forblir uforstyrret. En hjelpevaier henges på stempelet for å løfte stempelet idet bunnen nås for at ikke prøven skal komprimeres av trykket. Når prøven kommer opp blir sylindren forseglet med gummilokk i bunn og topp. Dersom det er vanskelig å samle inn en stempelprøve hvor overflaten er uforstyrret, samles overflateprøven inn med dykker eller grabb i tillegg til stempelprøvene for analyse av dypere transekt.

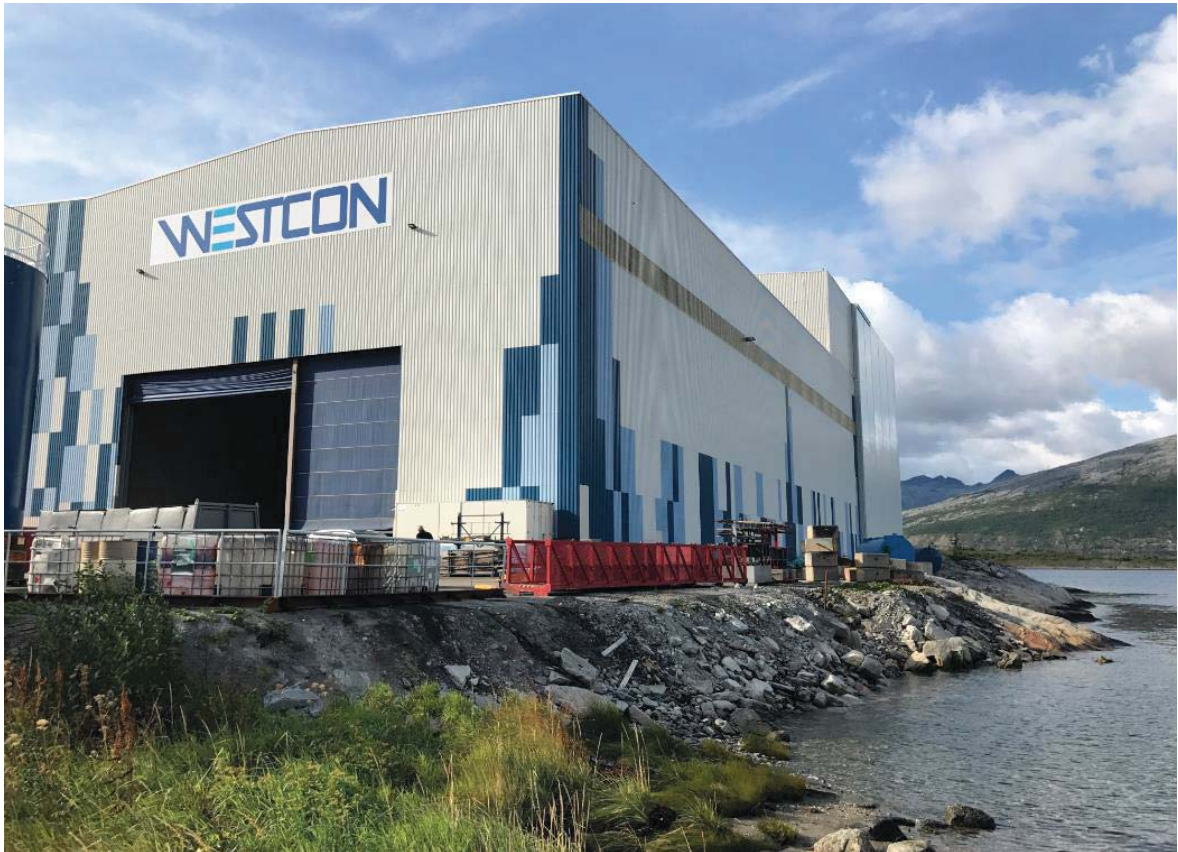
Figur 4-5 - Området øst for Westcon Helgeland pr. 24. august 2017.

Øst for Westcon H planlegges det en utfylling i sjøen. Sør for Westcon H planlegges det en vegetasjonsskjerm mellom industriområdet og Engentjønnna. Grunnforholdene i området varierer fra bart berg til antatt bløt leire i Engentjønnna. Før det kan gjøres geotekniske prosjektering av ev. utfylling i sjøen øst og sør for Westcon H for, må det gjennomføres en befarings- og grunnundersøkelser i området.

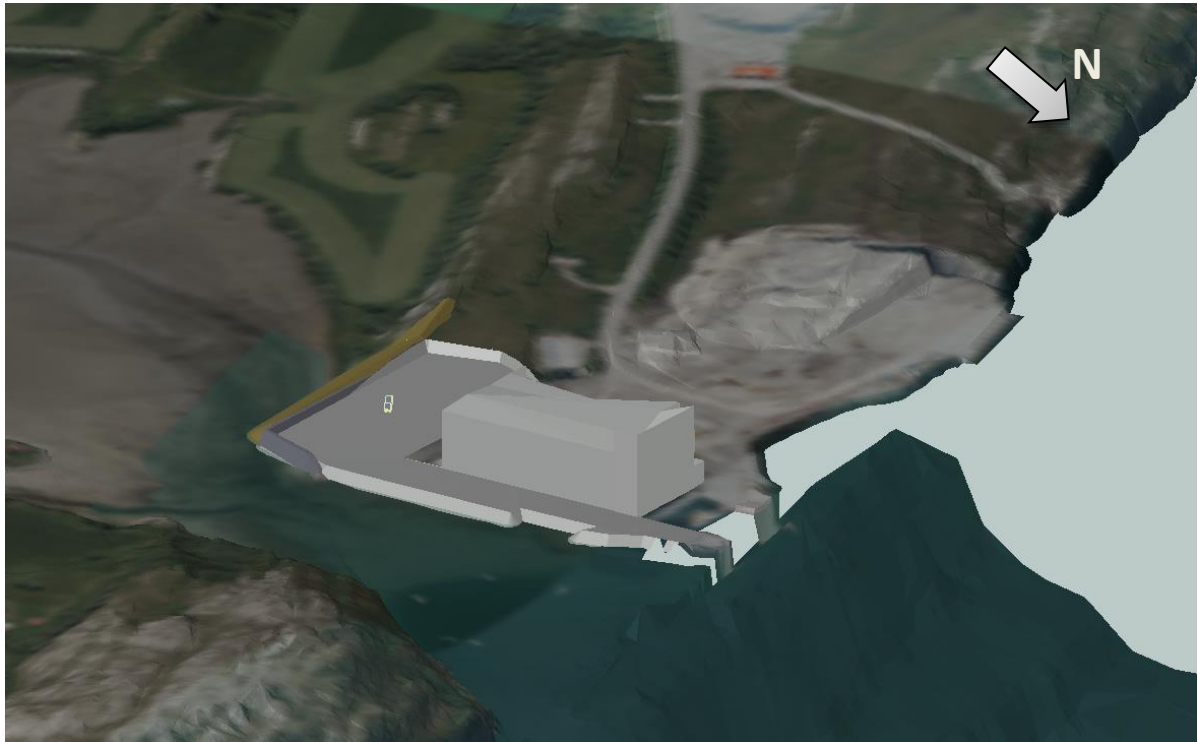
Figur 4-3 – 3D-modell av planlagte tiltak – oversiktsbilde

Volum oppfylling vegetasjonsskjerm, inkluderer volum av mur:	6 787 m ³
Volum utfylling for planering opp til kote ca. +3,5	10 228 m ³
Volum skjæring	15 093 m ³
Volum av fylling utenfor kote +0 (NN2000):	6 559 m ³
Areal av fylling utenfor kote +0 (NN2000):	2 306 m ²

Volumene er beregnet med utgangspunkt i høydene i kartgrunnlaget. Iht. kartgrunnlaget er høyden på industriområdet ved enden passasjen nordøst for hallen ca. ved kote +2,0, og ved sørøstre hjørne av hallen ca. ved kote +3.5. Dersom terrenghøyden i realiteten varierer fra disse høydene, og det ikke er ønskelig å heve allerede planert område, må beregnede volumer justeres for å finne faktisk utfyllingsvolum.

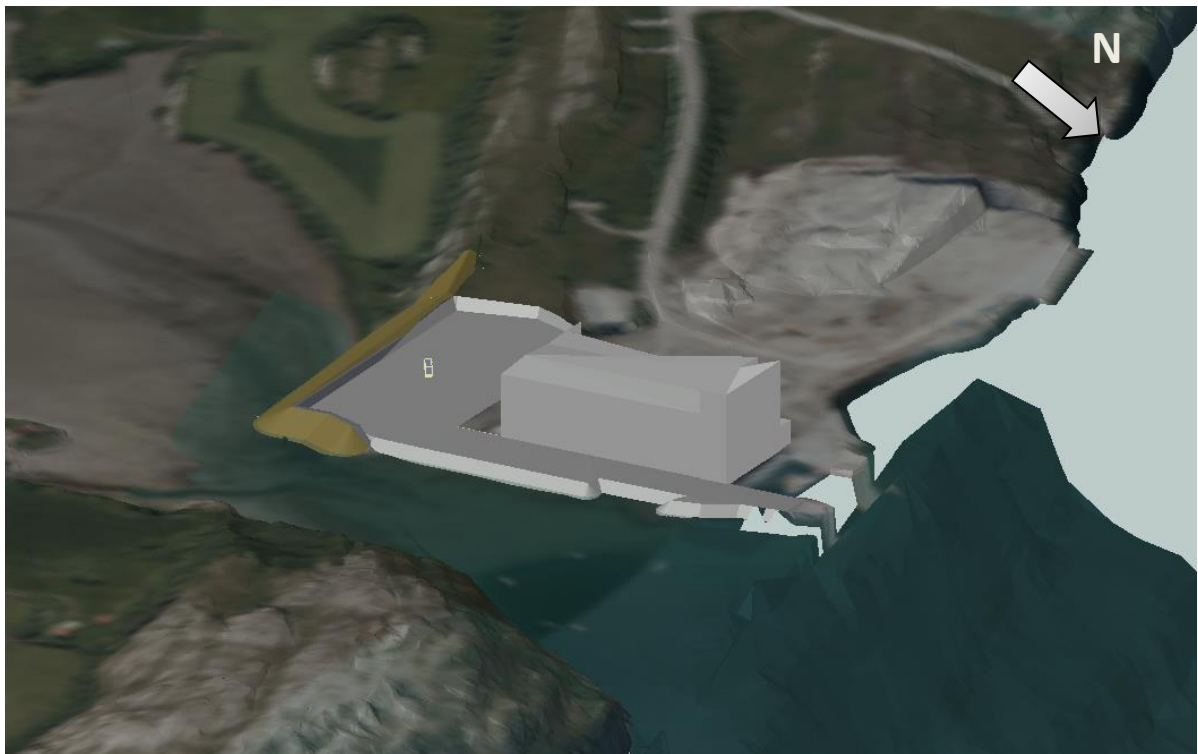
Figur 5-2 - 3D-modell av tiltakene med forslag til nytt omfang av planert område – oversiktsbilde

Volum oppfylling vegetasjonsskjerm, inkluderer volum av mur:	9 371 m ³
Volum utfylling for planering opp til kote ca. +3,5	10 496m ³
Volum skjæring	15 057 m ³
Volum av fylling utenfor kote +0 (NN2000):	9 256 m ³
Areal av fylling utenfor kote +0 (NN2000):	3 047 m ²

Volumene er beregnet med utgangspunkt i høydene i kartgrunnlaget. Iht. kartgrunnlaget er høyden på industriområdet ved enden av passasjen nordøst for hallen ca. ved kote +2,0, og ved sørøstre hjørne av hallen ca. ved kote +3.5. Dersom terreghøyden i realiteten varierer fra disse høydene, og det ikke er ønskelig å heve allerede planert område, må beregnede volumer justeres for å finne faktisk utfyllingsvolum.

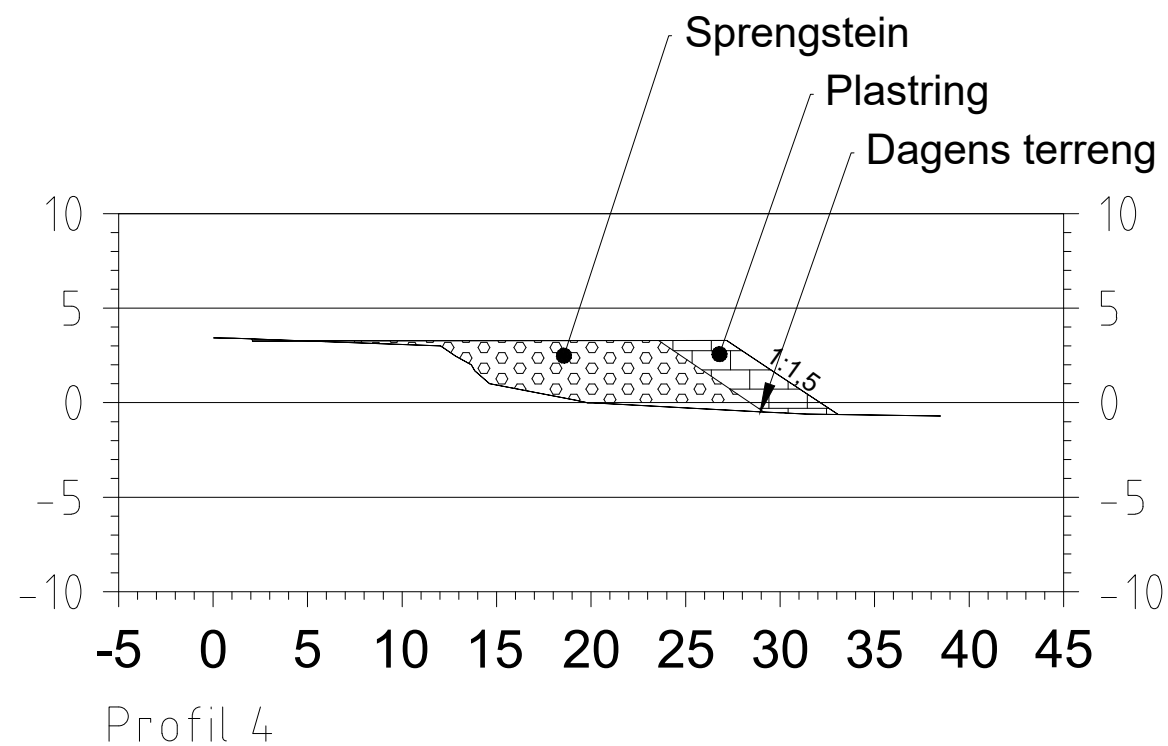
02	Endret geometri av utfylling øst for hallen	03.04.2019	SIVMH	RK	RK
01	Prosjektert iht. korrekt reguleringsplan	02.04.2019	SIVMH	RK	RK
Rev.	Beskrivelse	Dato	Tegn.	Kontr.	Godkj.
Mo Industripark AS			Fag	Format	
Langsetvågen - Geotekniske grunnundersøkelser			Geoteknikk	A3	
			Dato	27.03.2019	
Profil 4-4			Format/Målestokk:		
Prinsipp for utfylling med plastring			1:400		
Multiconsult	Status	Konstr./Tegnet	Kontrollert	Godkjent	
	Utsendt	SIVMH	RK	RK	
	Oppdragsnr.	Tegningsnr.			Rev.
	418823	RIG-TEG-953			02

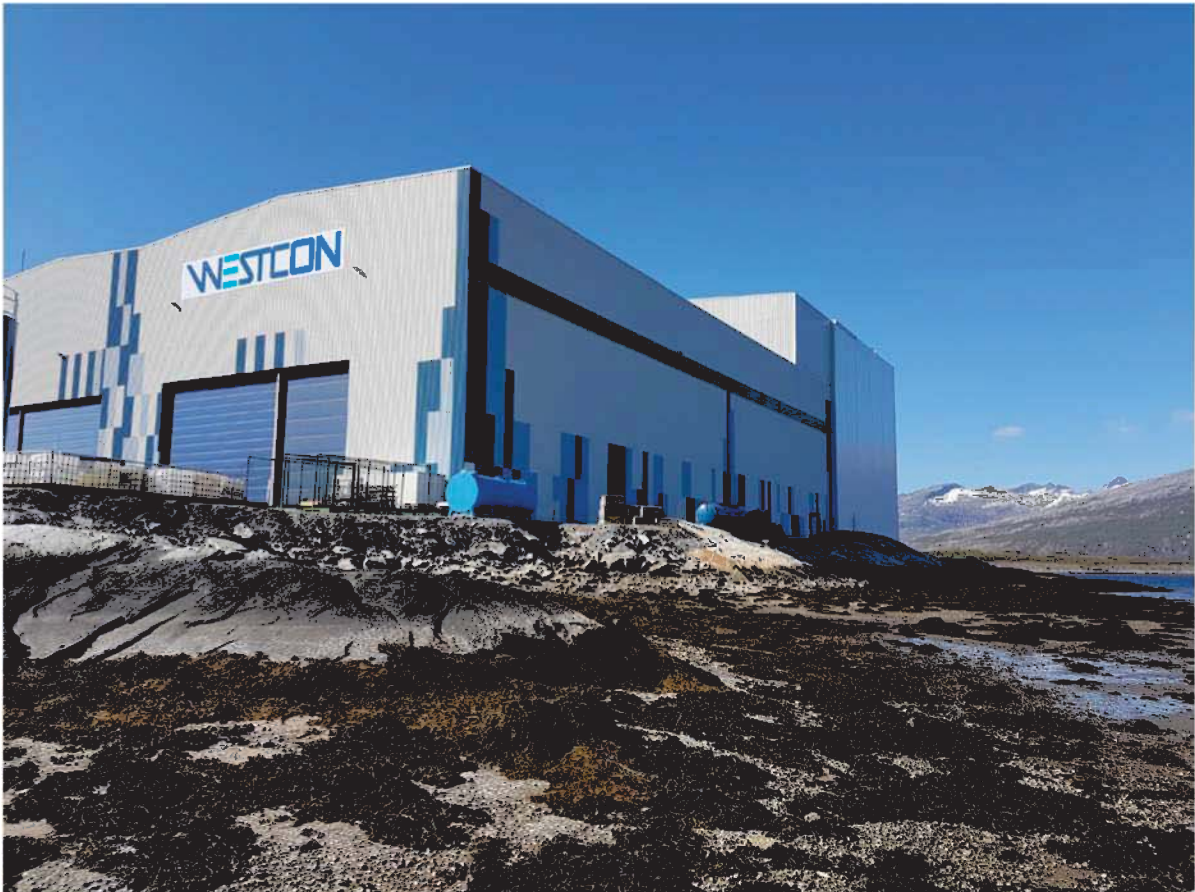
Figur 3-2. Bildet viser østsiden av Westcon hvor det er ønsket å fylle ut og utvide industriområdet noe.

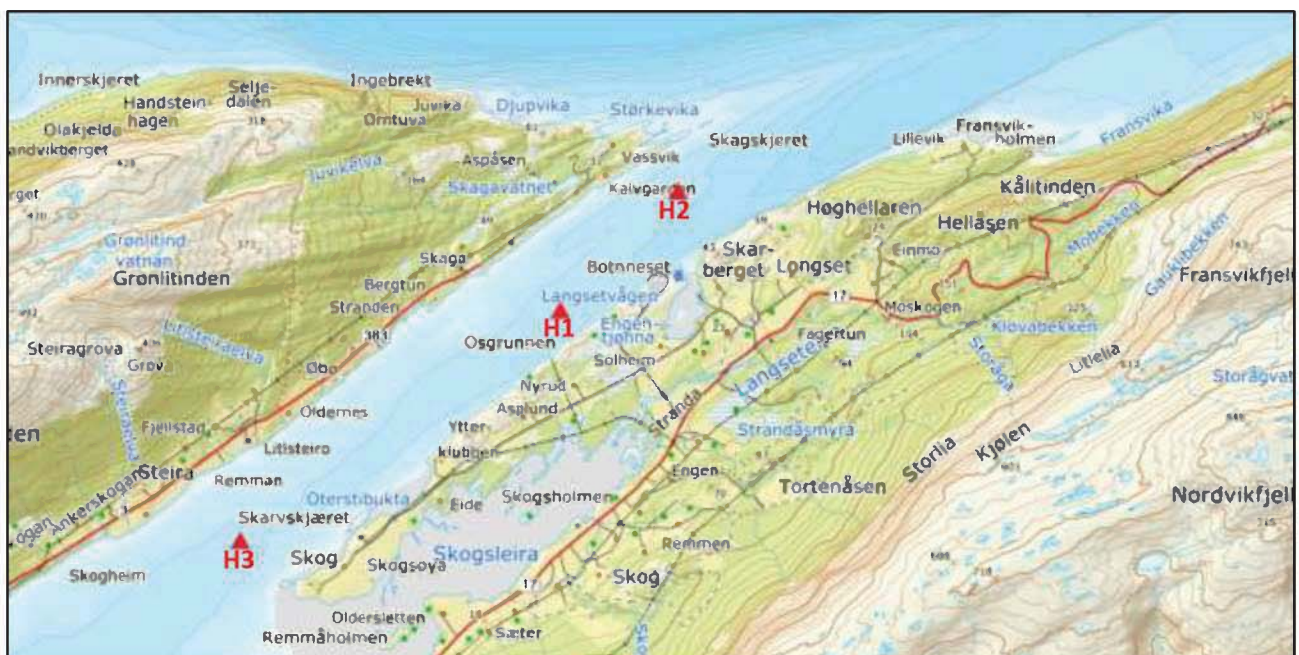
Figur 4: Oversikt over undersøkelsesområdet med målestasjonene for hydrografi markert med røde trekkanter. Hentet fra Austad & Sivertsen, 2018.

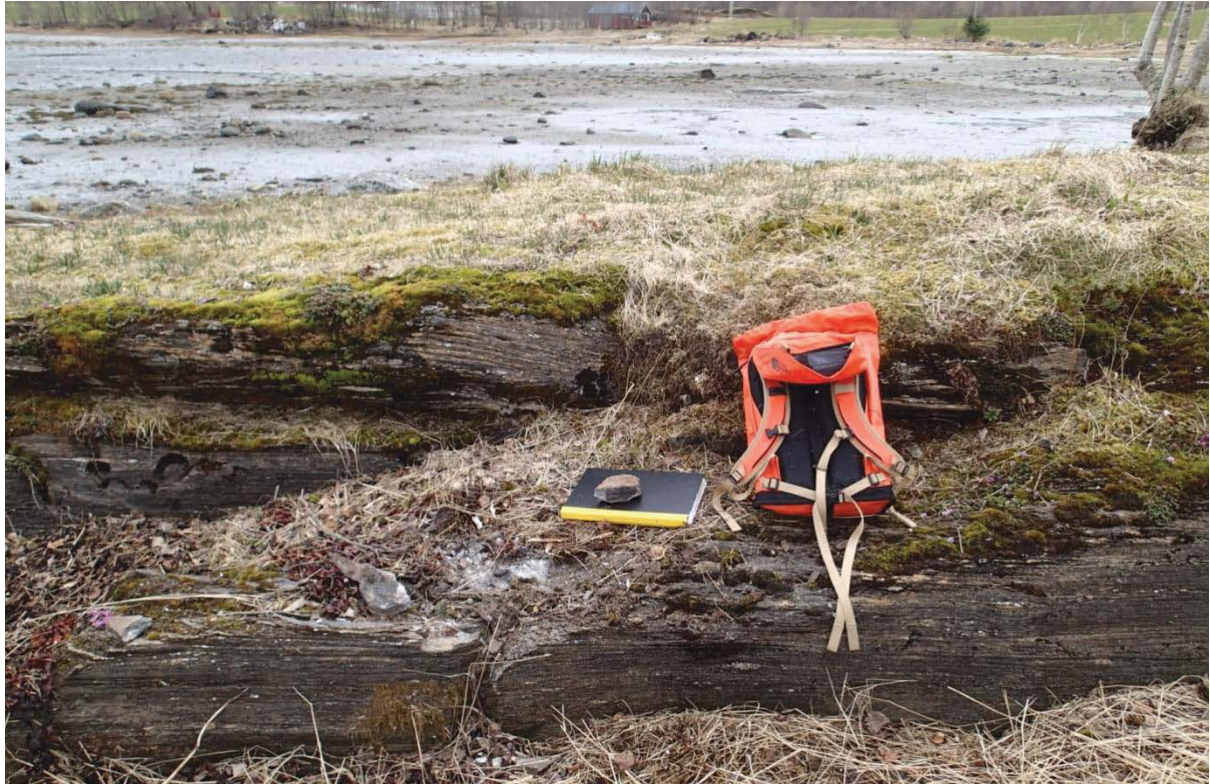
Fig. 4: Kalkspatmarmor med håndstykke tatt fra lokalitet 12. Legg merke til den tydelige lagdelingen og at bergarten er duktilt deformert. Marmoren er gjennomsett av forkastninger som går på tvers av lagdelingen. Foto mot sørvest.

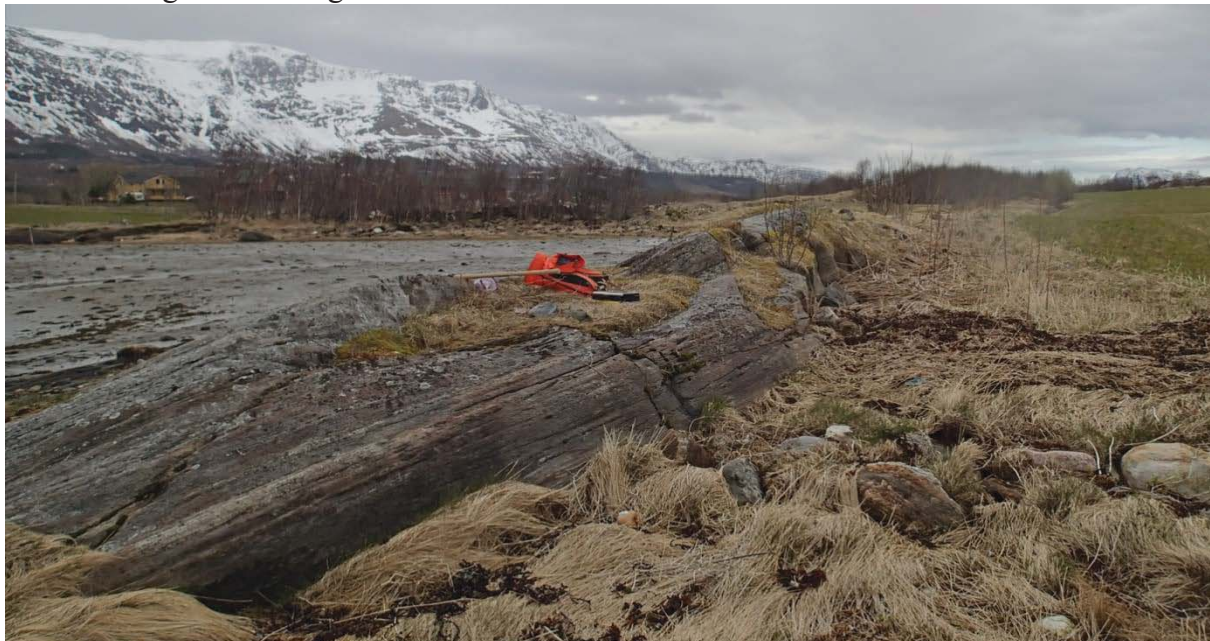
Fig. 5: Den granatrike gneisen er massiv, hard, og danner en rygg som kan følges i hele det undersøkte området. Foto mot sørvest.

Den granatrike gneisen (Fig. 5, fotografert fra lokalitet 13) er hard, med varierende kløving i cm-dm tykke lag. Den ligger utenfor eiendomsgrensa (område 1 og 2, avsnitt 2.4 Geologisk kart). Bergarten inneholder ikke synlig kalkspat. Bergarten inneholder imidlertid en god del granatmineraler. Disse er typisk røde og kornene og kan være opp til 2 cm store. Bergarten inneholder også små mengder av malmineraler.

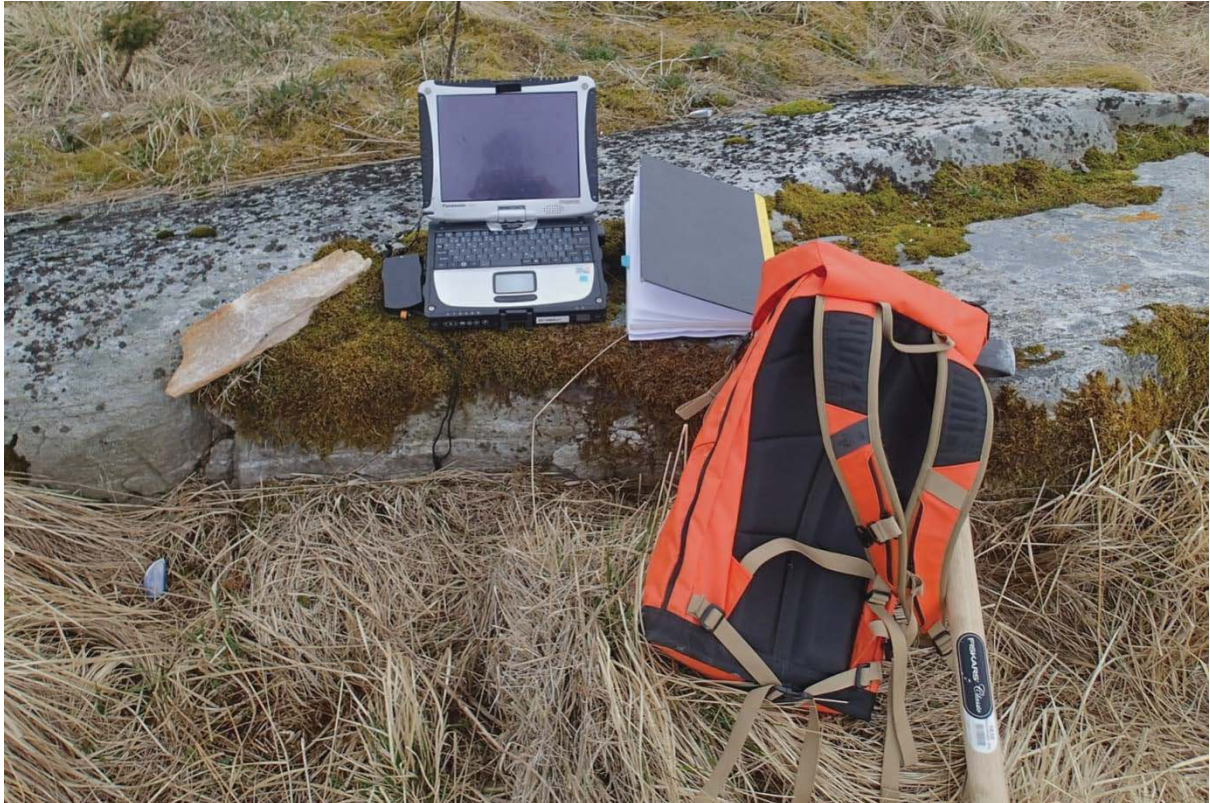
Fig. 6: Blotning og håndstykke av den middelskornede gneisen.

Den middelskornete gneisen (Fig. 6, foto fra lokalitet 13) er lysegrå på "frisk" overflate med gul til gulbrune forvitningskanter, forvitrede overflater har en grå farge. Bergarten stikker opp som en ryggform over store deler av det undersøkte området, men er også utenfor eiendomsgrense (avsnitt 2.4 Geologisk kart). Bergarten som er prøvetatt er kvartsrisk og hard, kløvplan er ikke godt utviklet. Bergarten inneholder ulike feltspatmineraler og mørk og hvit glimmer.

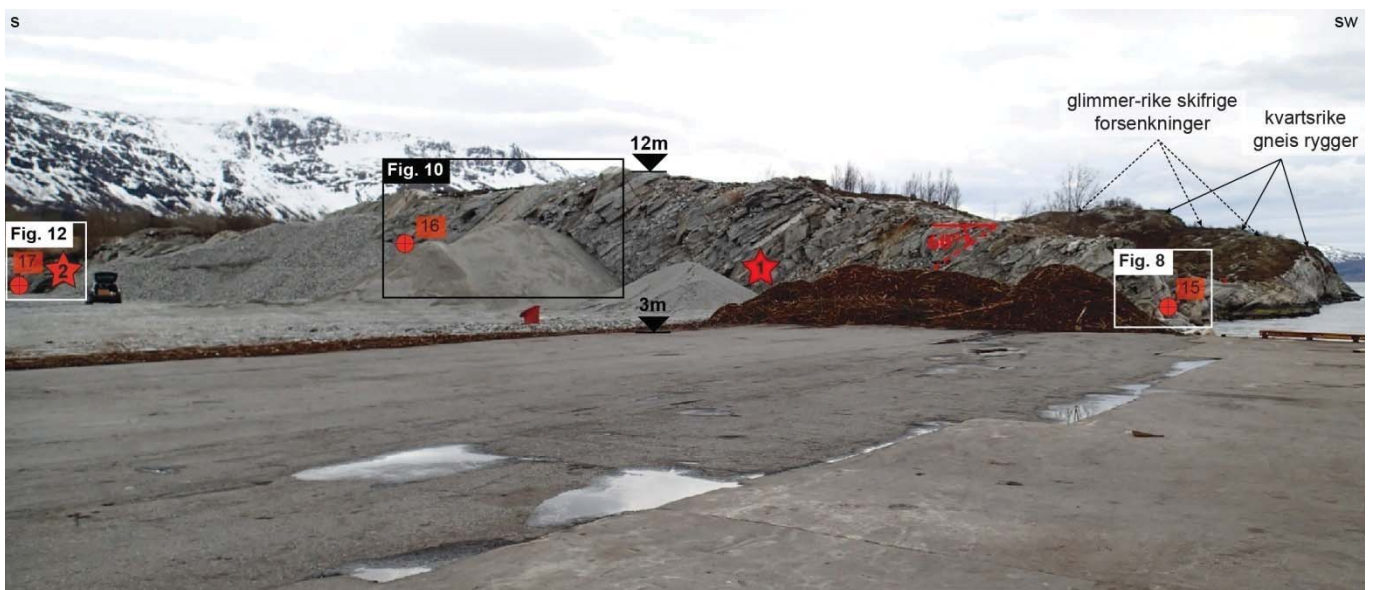
Fig. 7: Oversiktsbilde over dagens brudd i den granittiske gneisen. De røde markører (15,16 og 17) viser hvor det er tatt håndstykker, mens de røde stjernene (1 og 2) viser omtrentlig hvor det ble tatt prøver til mekanisk analyse. Strøk og fall er relativt likt over hele området (040/60). I tillegg vises detaljbilder i Fig. 8 til Fig. 13 hvor er tatt håndstykker.

Den granittiske gneisen (Fig. 7) dekker hele området innenfor bruddets eiendomsgrenser (område 1 og 2, avsnitt 2.4 Geologisk kart) og er bergarten som det foreslås å ta ut. Bergarten er klassifisert som gneis, med desimeter til metertykke lag av ulik sammensetning. Kvarts er det dominerende mineralet, i tillegg til feltspatmineralene alkalifeltspat og plagioklas, samt glimmermineralene biotitt og muskovitt. Det finnes også mindre mengder av malmmineraler i bergarten. Kløven er parallell med båndingen i bergarten, og mineralene ligger orientert i samme retning som lagdelingen. Tykkelsen på lagene varierer, det samme gjør mineralsammensetningen, med en veksling mellom bløte, glimmerrike skifrige lag og hardere grå til hvite, massive kvartsrike sekvenser.

Variasjonen i hardhet mellom de ulike lagene vises også i terrenget: De harde, kvartsrike delene er mer motstandsdyktige mot erosjon og står derfor opp som rygger i terrenget, og disse ryggene er mer eller mindre parallelle med kystlinja. De svakere lagene eroderes lettere og kan følges som forsenkninger mellom de harde ryggene. Forsenkningene er vanligvis dekket med et tynt lag med løsmasser og vegetasjon.

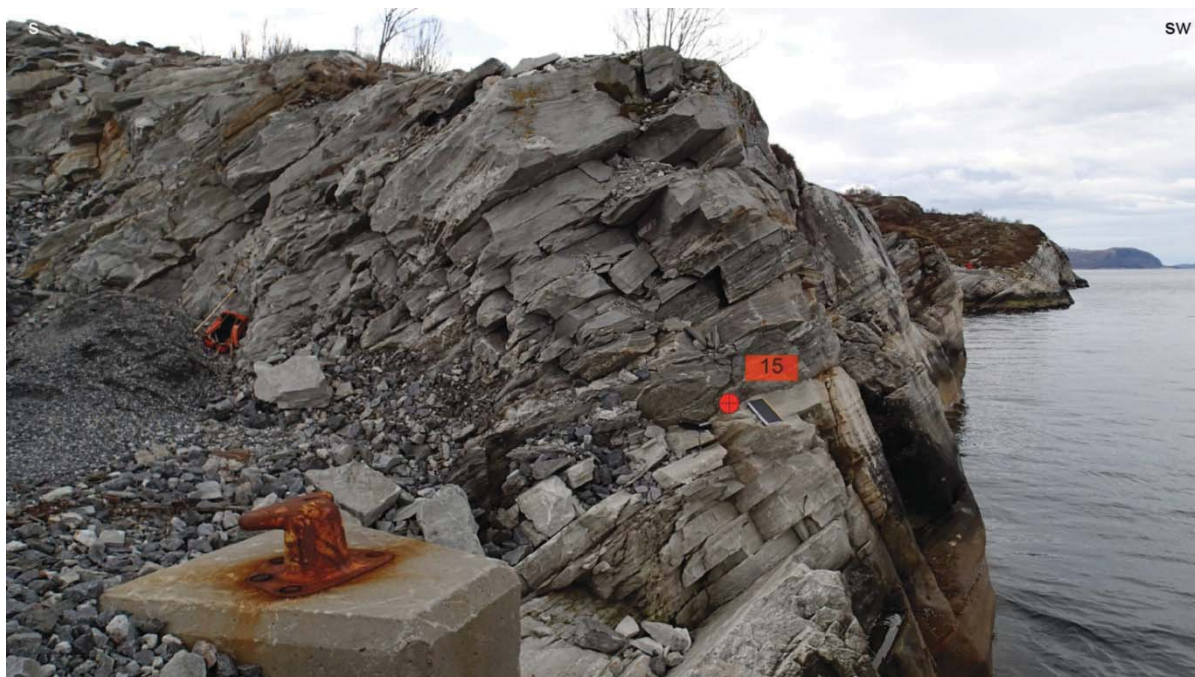
Fig. 8: Den nordvestlige delen av dagens brudd, mot sjøkanten. Bilde mot sørvest, boken som ligger på høyre side av berget viser hvor bildet på Fig. 9 og prøve 15 er tatt.

Fig. 8 og Fig. 9 (bilder tatt ved lokalitet 15) viser variasjonen i tekstur og sammensetning i de vekslende lagene som utgjør gneisen.

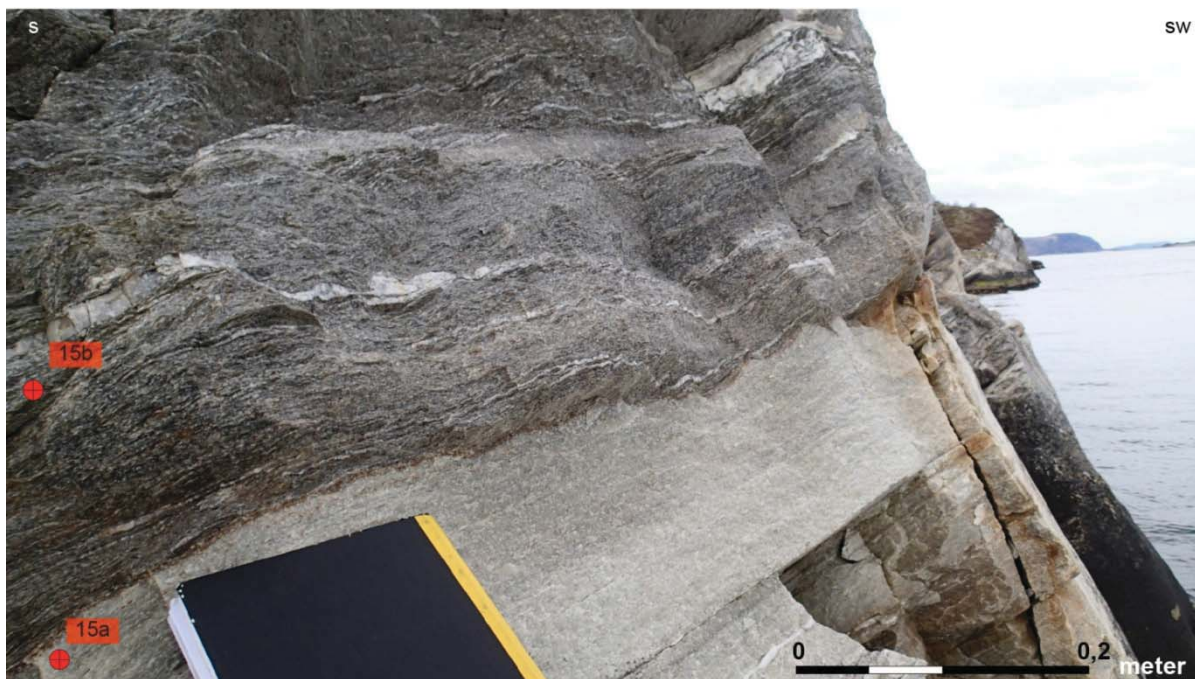
Fig. 9: Detaljbilde fra den nordvestlige delen av stoffen. De kvartsrike båndene nederst til høyre i bildet (prøve 15a) er markert lysere enn de lagene med biotitt (mør glimmer) (prøve 15b).

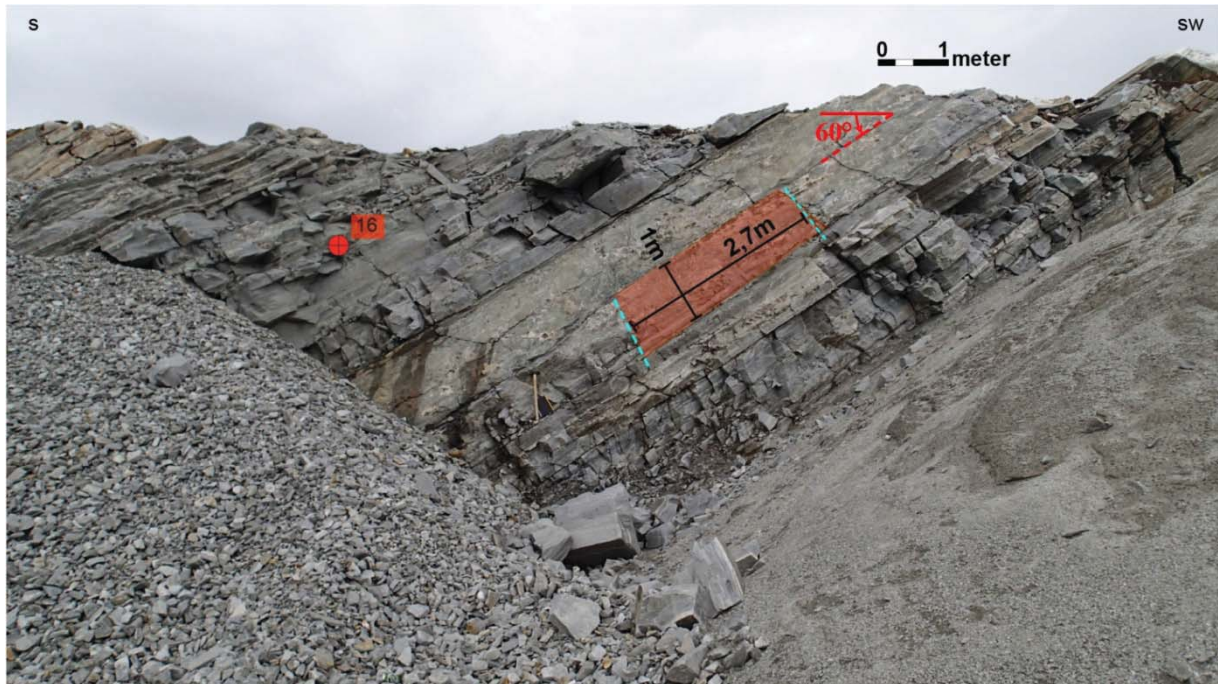
Fig. 10: Bilde viser midten av stoffen, hvor prøve 16 er tatt. Merk den varierte tykkelsen og den naturlige blokkstørrelse og blokkform, som er bestemt av kløven. Kløven er parallell med fallet i lagene, som er ca. 60 grader, og sprekkene kutter tvers i gjennom lagene.

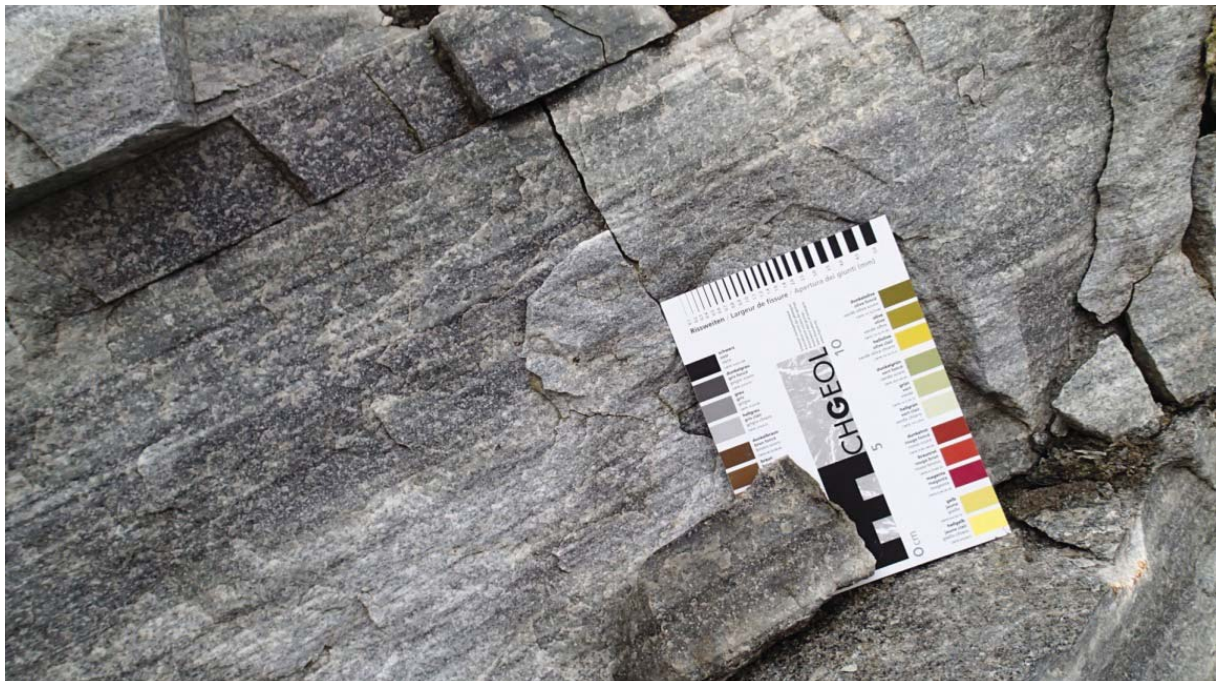
Fig. 11: Den granittiske gneisen er lys grå (CMYK 0-0-0-25) til grå (CMYK 0-0-0-50), og sprekkene er mer eller mindre normalt på foliasjonen (den naturlige lagdelingen i bergarten). Foran fargetabellen ligger et håndstykke med våt, mørkere overflate.

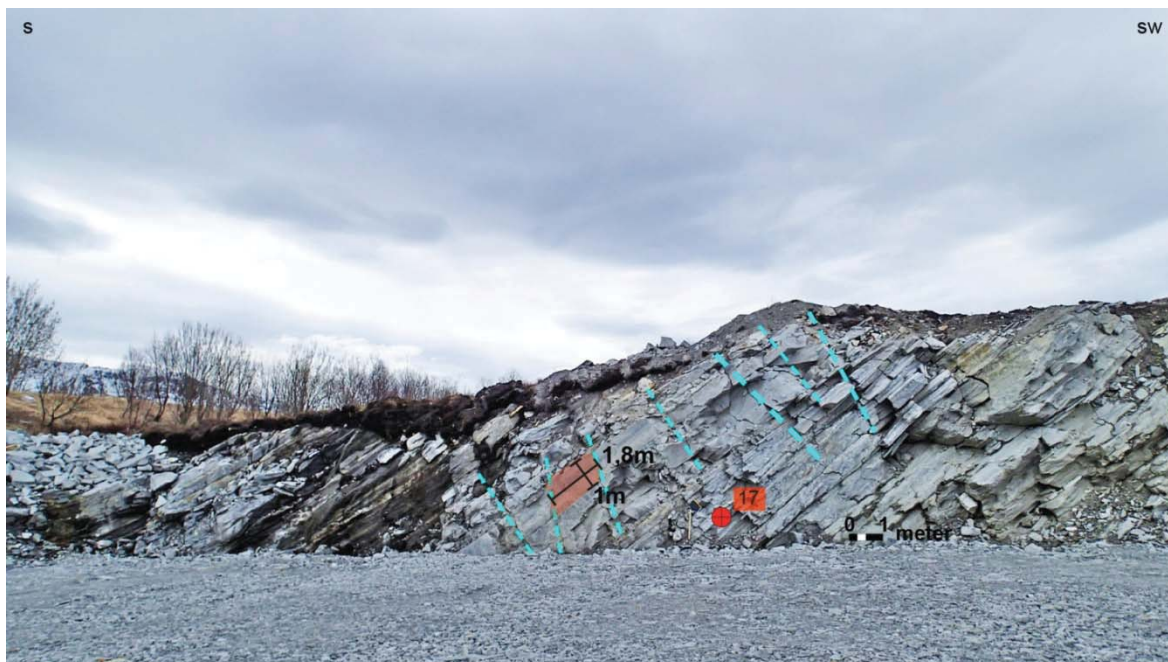
Fig. 12: Den sørøstlige delen av stoffen hvor prøve 17 er tatt. Merk at sprekke (i blått) forekommer tettere (med 0,5-1,5 m mellomrom) og er mer utviklet enn i andre deler av stoffen, i tillegg til at lagdelingen i bergarten er tynnere.
