Tittel: Søknad om utfylling ved Langsetvågen industriområde

SØKNADSSKJEMA

Utfylling Langsetvågen industripark

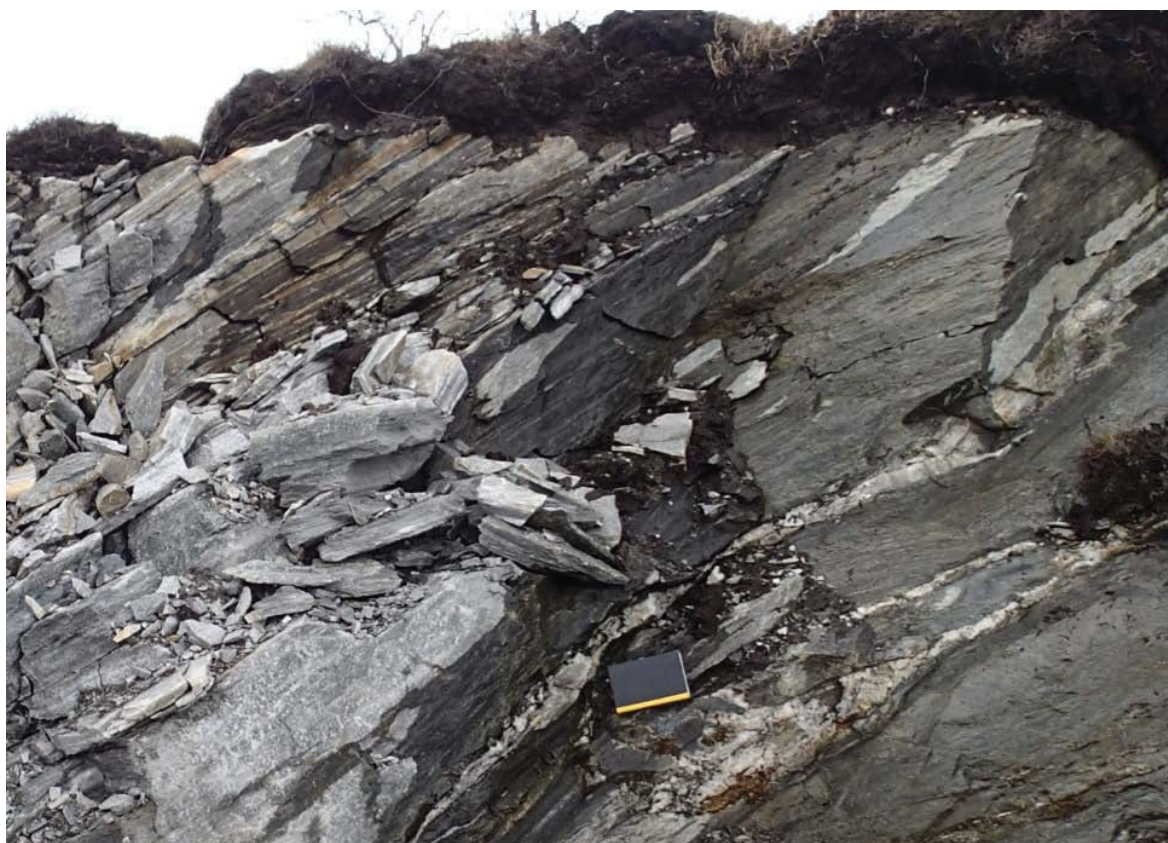
Fig. 13: Detaljbilde av den granittiske gneisen ved den sørøstlige delen av stoffen. Merk de hvite kvartslagene som er tynnet ut og "dratt fra hverandre" som følge av at berggrunnen har blitt strukket. Lagdelingen i gneisen er mindre gjennomgående og kløvplanet er litt foldet. Her vil det være vanskelig å få ut formaterbare blokker.

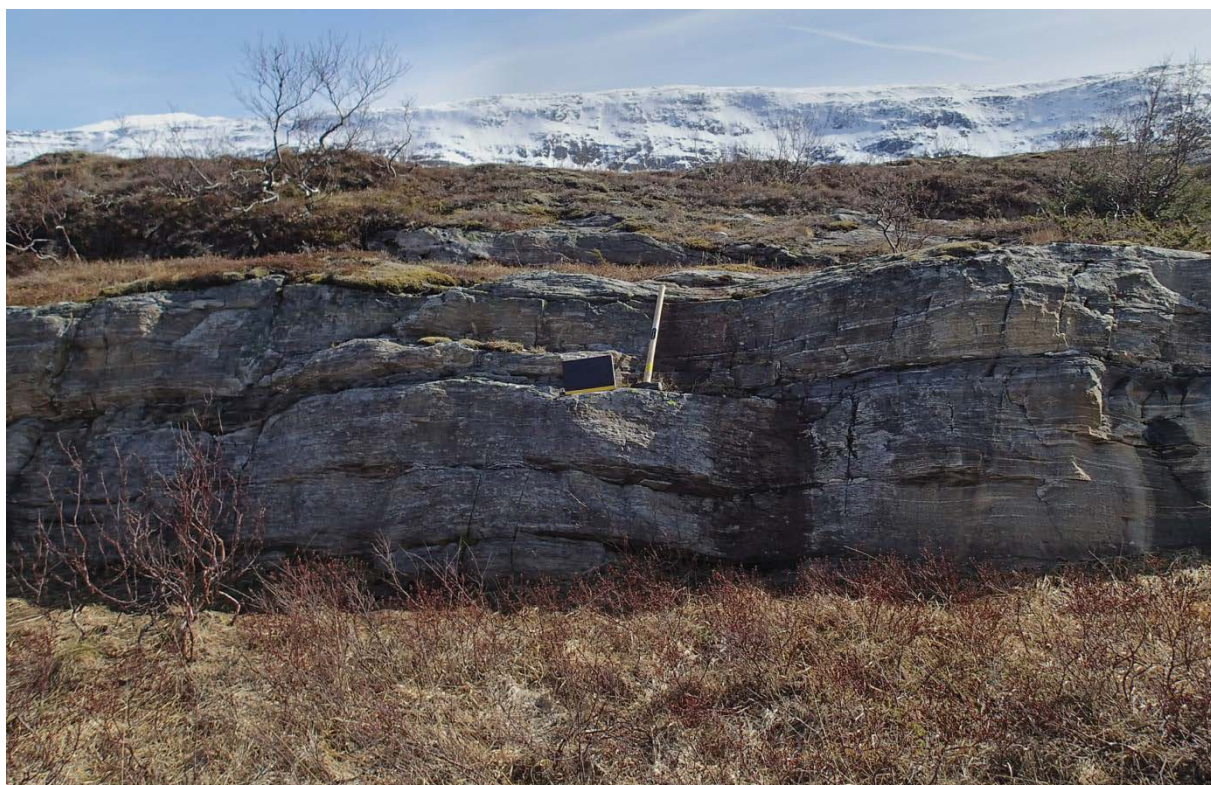
Fig. 15: Parallell, uregelmessig horisontal oppsprekking av fastfjell med en avstand på 0.2-2m (hammer størrelse: 80 cm). Det kan være mulig å produsere muresteinsblokker av ulik størrelse i dette området. Bilde mot sør-øst.

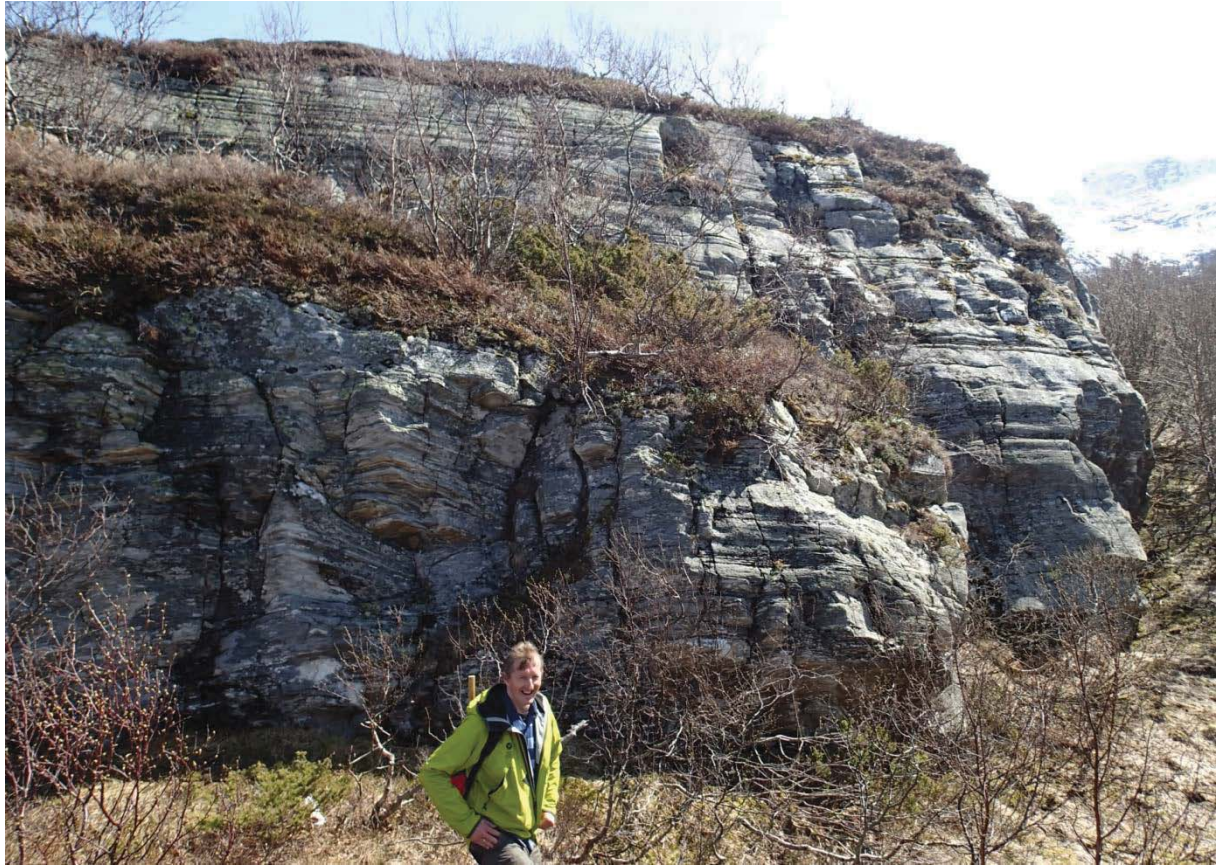
Fig. 16: Fjellveggen i den sørvestlige delen av området nær strandlinjen. Synlig er de vertikale sprekkene som kutter båndene av granittisk gneis og skape naturlige blokker av variabel størrelse. Bilde mot sør-øst.

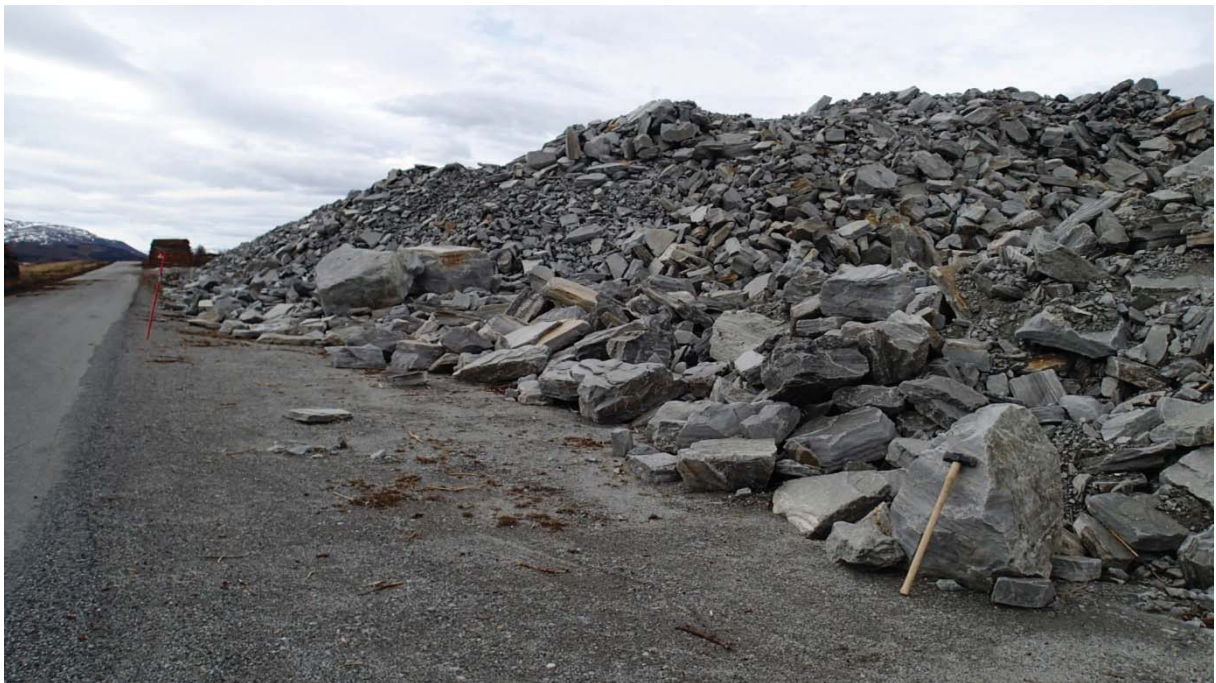
Fig. 17: Typiske blokkstørrelser (Steintipp, vist på Geologisk kart). Størrelsen varierer fra grus til store blokker med mer enn 1 meter i diameter (hammer størrelse: 80 cm). Større steinheller har en regulær form på grunn av de kontinuerlige bruddflater, mens enkelte av de massive kvartsrike lag ikke har uttalt kløv som gir mer uregelmessig oppsprekking og uregelmessig formede blokker som vist i nedre høyre hjørne. Bilde mot sør-vest.
