Resipientundersøkelse i Karmsundet
Karmøy kommune 2021-2022

Hovedrapport 2022

Rapportnummer 104791-01-002

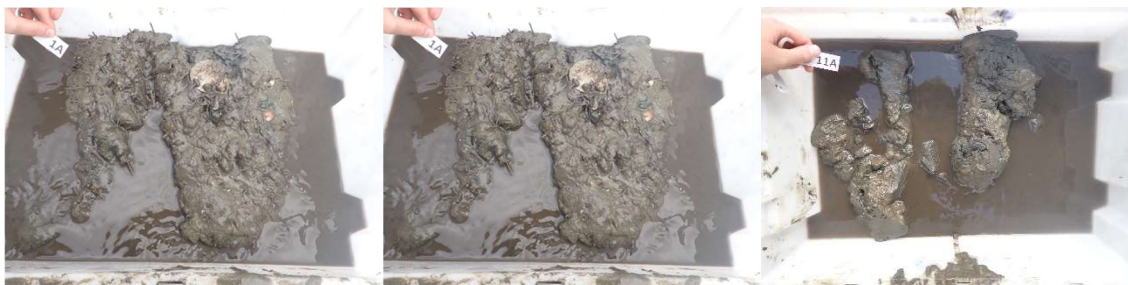
Figur V7.1 Sediment før vask ved KARM-SED-1.

Det ble tatt bilder av sedimentet fra tre hugg per stasjon etter at grabben ble tømt i plastbaljen, men før vask (Figur V7.1 – V7.3). Det ble også tatt bilde av bomhugg ved planlagt stasjon KARM-SED-1 og planlagt stasjon KARM-SED-2 (Figur V7.4).

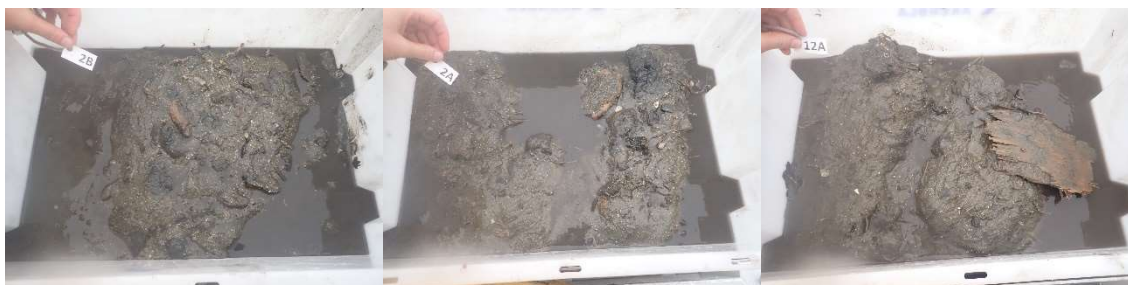
Figur V7.2 Sediment før vask ved KARM-SED-2.

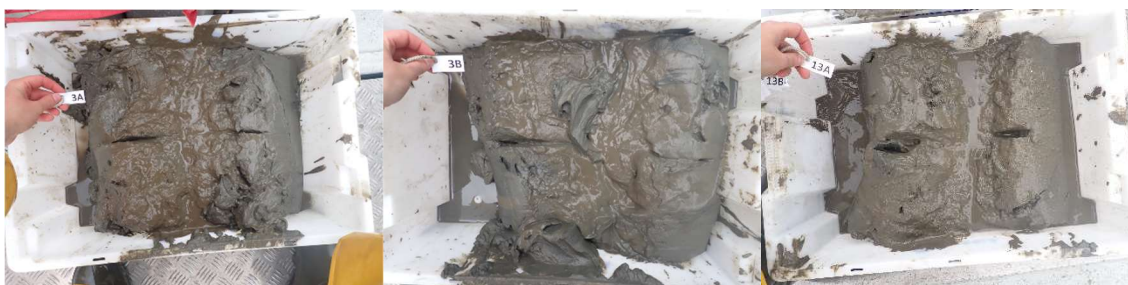
Figur V7.3 Sediment før vask ved KARM-SED-REF.

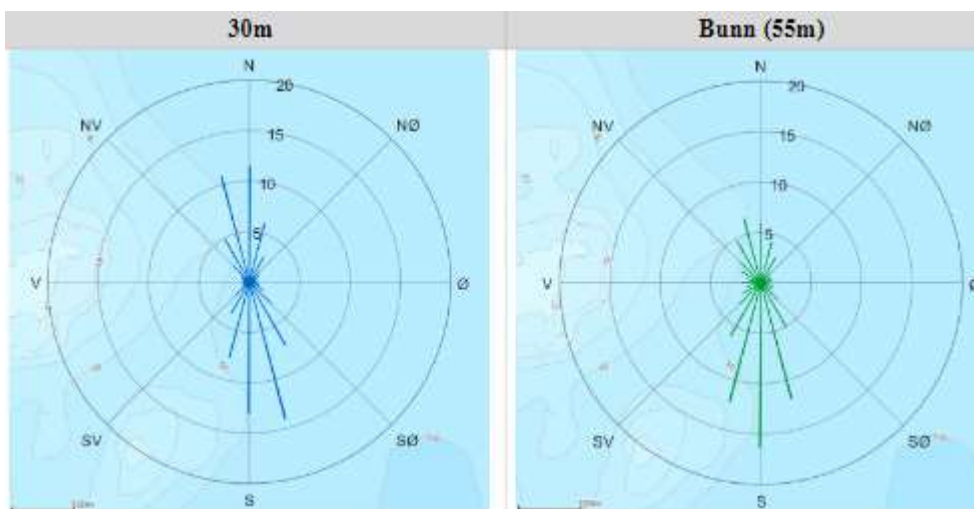
Figur 2.2 Relativ vannfluks på 30 og 55 (bunn) meters dybde ved Karmsundet (Åkerblå AS, 2021).

Hovedstrømretningen på 30 og 55 meters dybde var i måleperioden (12.08.2021 – 16.09.2021) mot sør (Figur 2.2). Gjennomsnittlig hastighet av vannstrømmen ved de respektive dyp var henholdsvis 7,8 og 6,4 cm/s i måleperioden. Målerens plassering var midt i Karmsundet (posisjon: 59°17.705N/5°19.591Ø), like sør for det planlagte avløpets plassering (Figur 2.3).

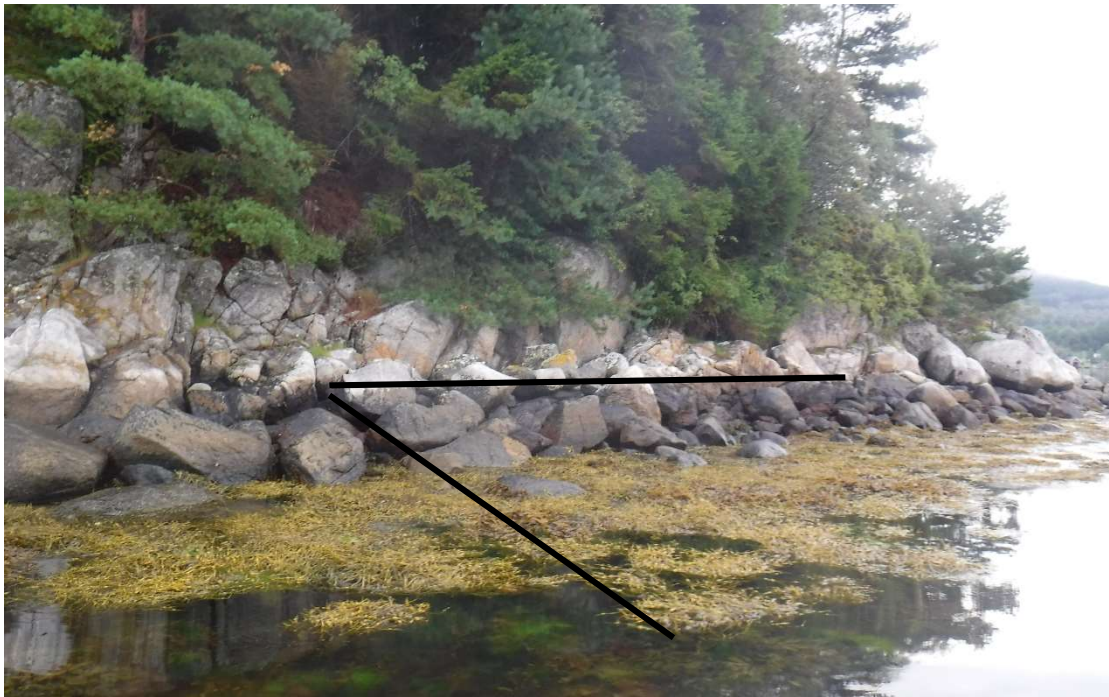
| Indeks | KARM-SED-1-1 | KARM-SED-1-2 | KARM-SED-1-3 | \bar{G} | nEQR \bar{G} |
|---|---|---|---|---|---|
| ISI | 9,043 | 8,889 | 9,086 | 9,006 | 0,822 |

Figur 2.3 Eksempel på plassering av transektene (sorte linjer) per stasjon. Området innenfor de to transektene ble undersøkt. Bildet er ikke til skala.

Undersøkelsene ble utført innenfor et 2 timers vindu på hver side av tidspunktet for lavvann. Rundt 1 time per stasjon ble brukt for identifisering av flora og fauna. Større makroalger ble flyttet på for å kunne identifisere individer i undervegetasjonen. Andre observasjoner, som søppel og ferskvannsavrenning, ble notert.

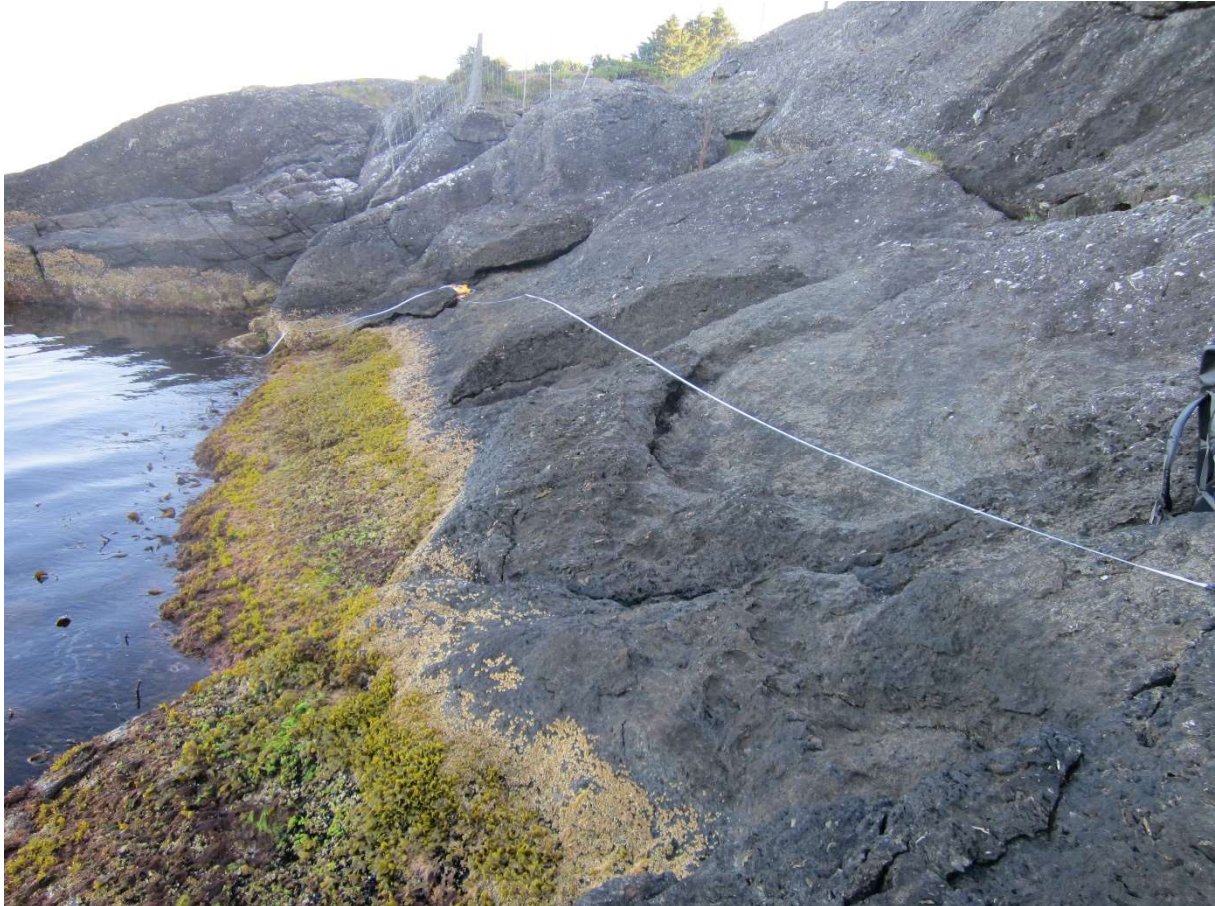
3.1.1 KARM-F1

Figur 3.1 Oversiktsbilde av stasjon KARM-F1.

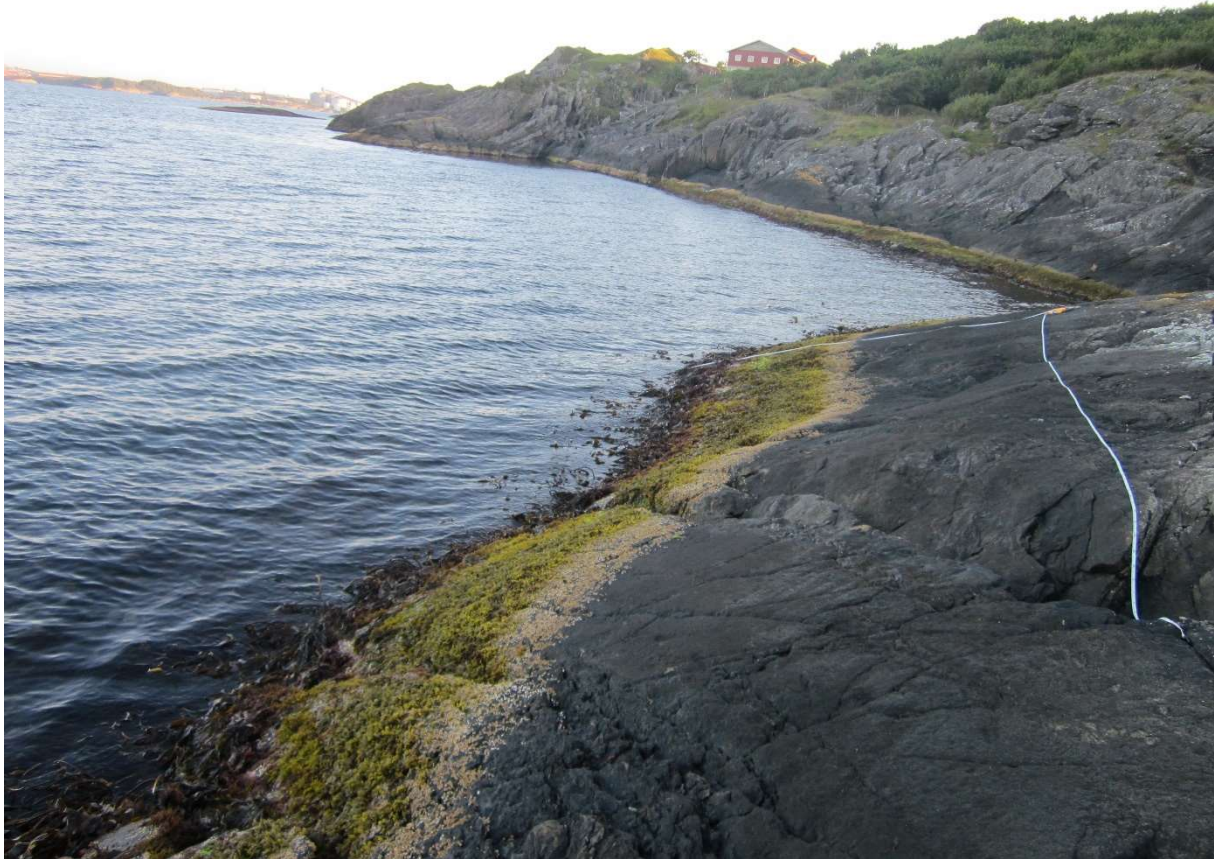
3.1.2 KARM-F2

Figur 3.2 Oversiktsbilde av stasjon KARM-F2.

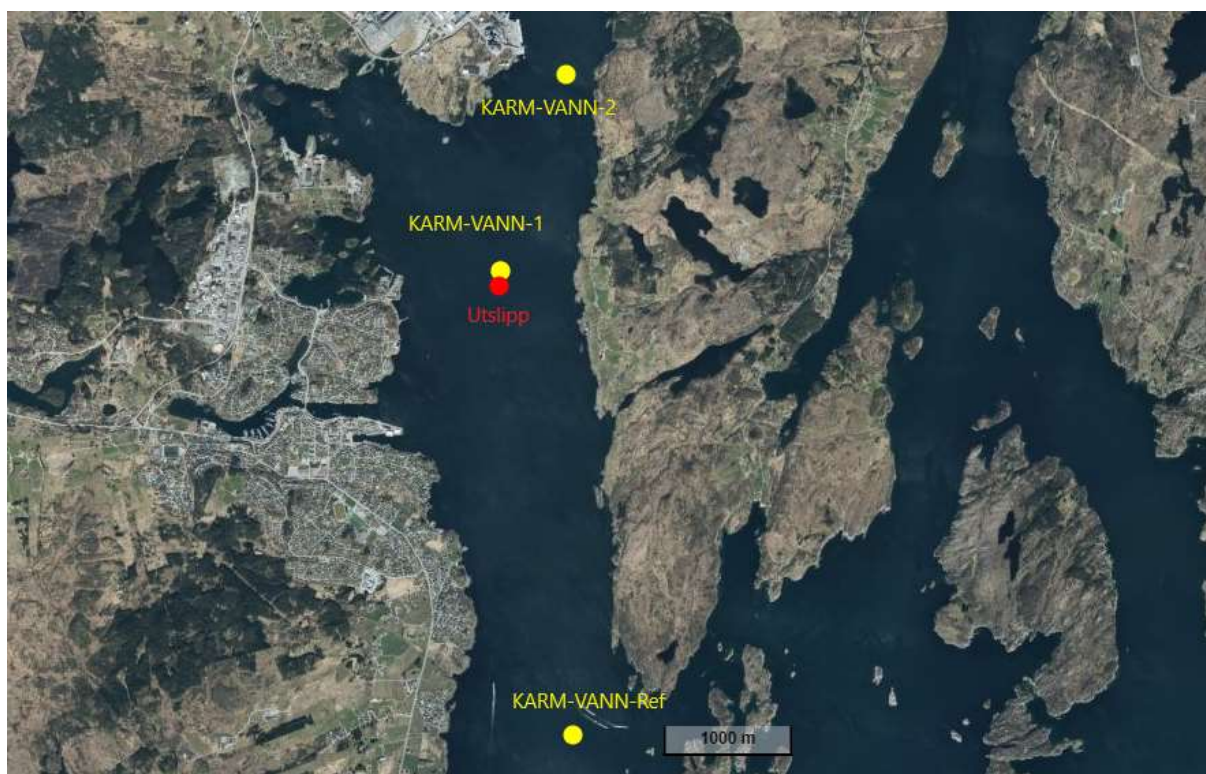
Figur 1. Stasjonsplassering for vannkjemisk undersøkelse i sjøresipienten til Karmsund 2021/22. Planlagt utslippspunkt for nytt avløpsanlegg er markert med rød sirkel. Kartet er orientert mot nord (Norgeskart.no, 2022).

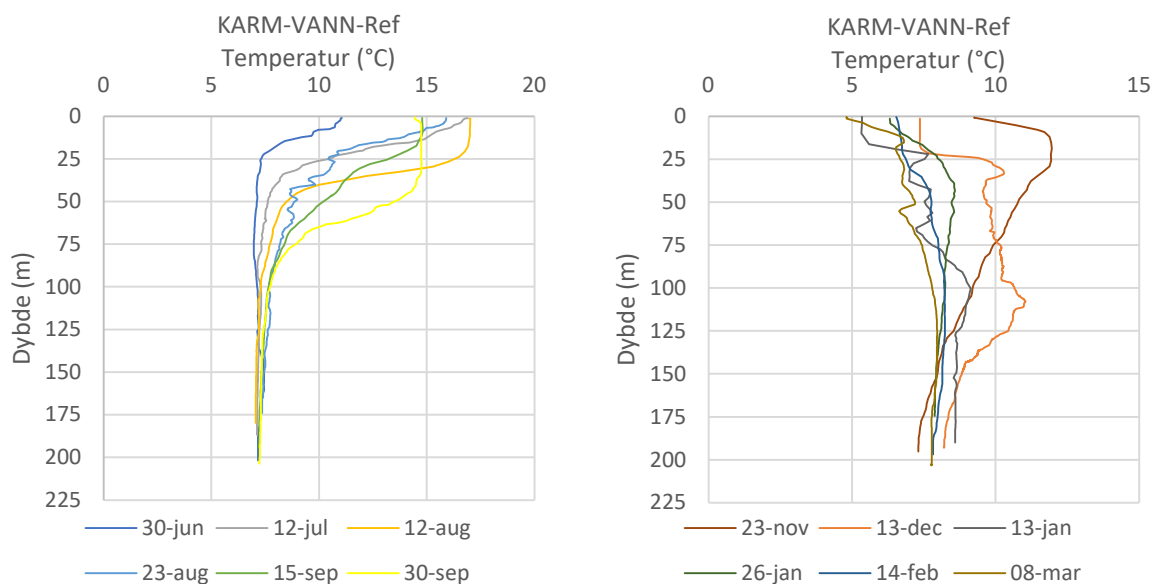
Figur 2. Eksempel fra temperaturmålinger utført fra juni - september 2021 og fra november 2021 - mars 2022 ved referansestasjon i Karmøy kommune. Målinger fra øvrige stasjoner viste omtrent samme profiler og kan ses i Vedlegg 2.

Resultat fra hydrografimålingene presenteres her ved eksempelfigurer fra referansestasjonen da profilene ligner hverandre, øvrige grafer presenteres i Vedlegg 2. Sommerstid kan det ses en lagdeling i vannsøylen, med varierende sjiktdyp. I slutten av september går øverste vannlag dypere (ca. 50 meter) og saliniteten for dette lag blir annerledes i forhold til resultat fra de to målingene før det (Figur 3).

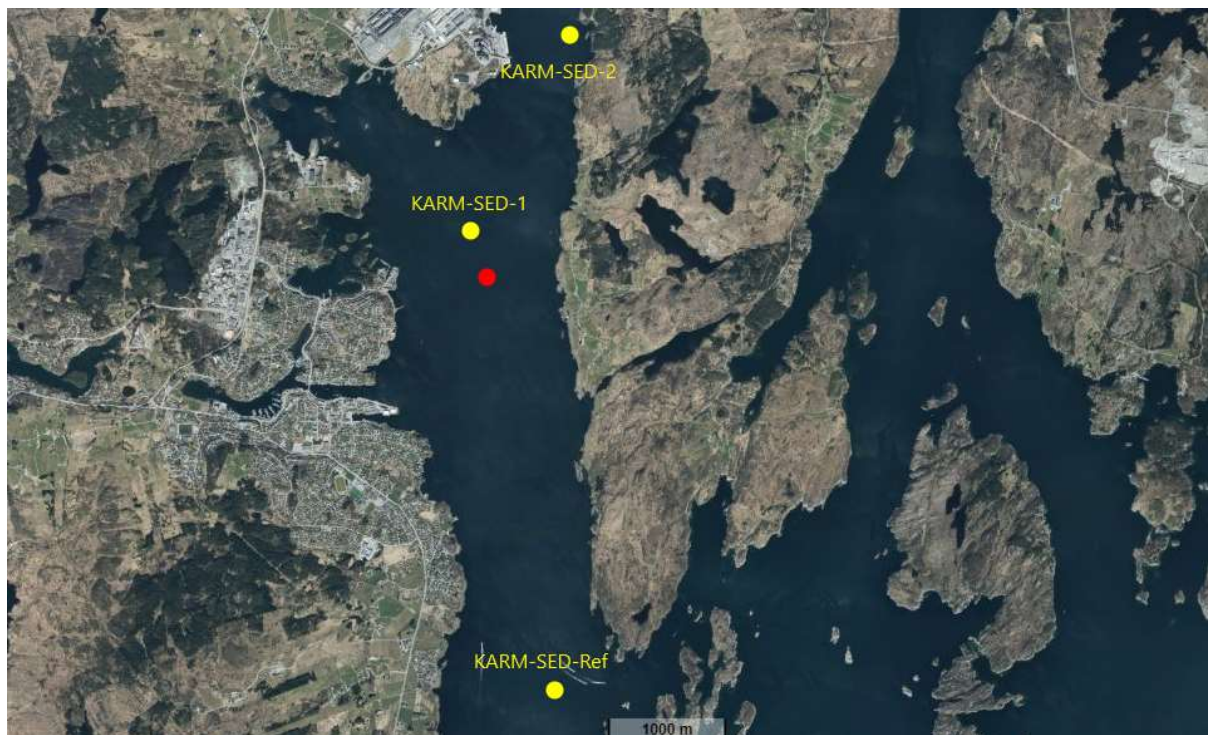
Figur 1. Plassering av utslippspunkt (rød sirkel), og prøvestasjoner (gule sirkler). Kartet er orientert mot nord (Norgeskart.no, 2022).

Prøvetaking av sediment er utført iht ISO 5667-19 og metodeanvisning i M-409, med unntak av sedimentdybde som er tatt ut for analyse, som følger overvåkingsplan (COWI, 2021). Kornstørrelse, organisk materiale i sediment, metaller og miljøgifter er analysert akkreditert av underleverandør (Tabell 3). Stoffene ble klassifisert etter veileder 02:2018 (Direktoratsgruppen, 2018) og reviderte grenseverdier oppgitt i veileder M-608. Miljøkvalitetsstandard (EQS) representeres av øvre grense for klasse II (M-608). Klassifisering av miljøgift som ble analysert for er inndelt i fem klasser og klassegrensene representerer en forventet økende grad av skade på organismsamfunnet i sedimentene (Tabell 4).

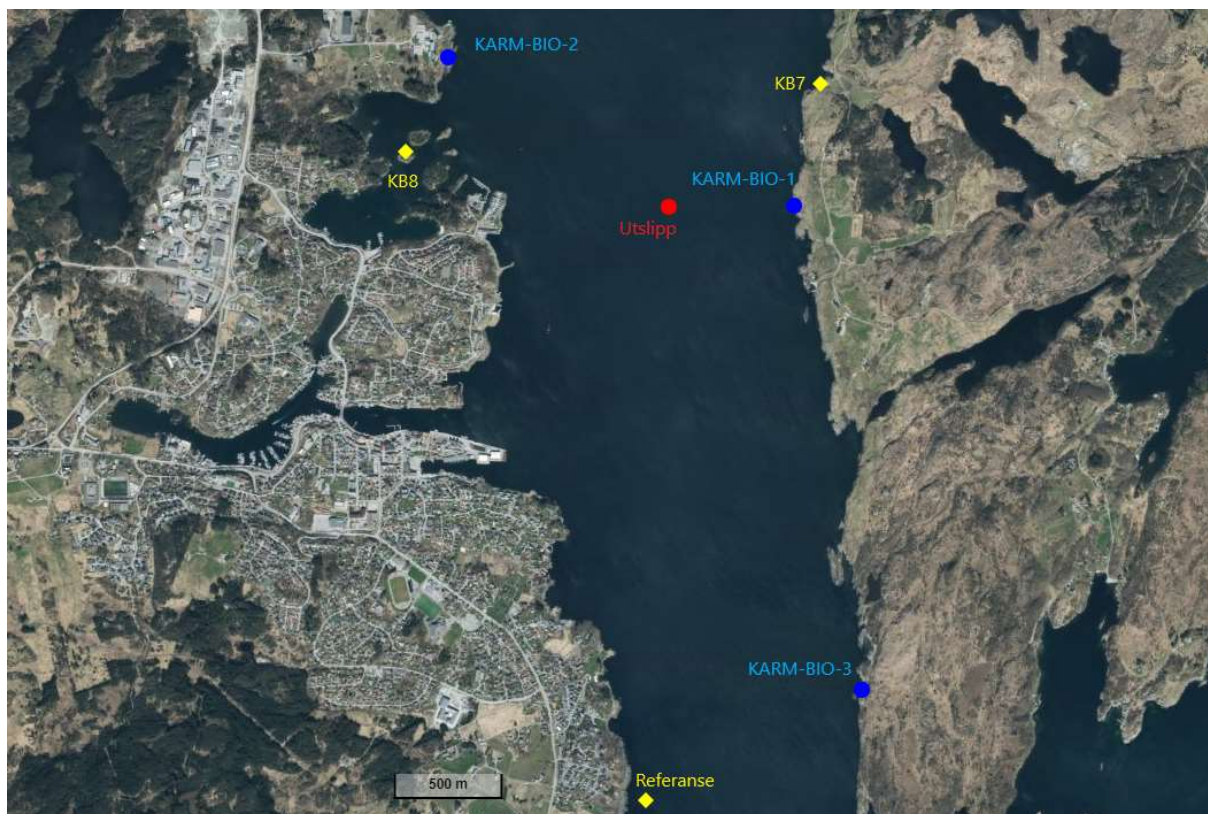
Figur 1. Stasjonsplassering for prøvetaking av miljøgifter og metaller i biota (blå sirkler) for sjøresipienten i Karmsund 2021/22. Stasjonsplassering fra «Tiltaksorientert vannovervåking etter vannforskriften i Karmsundet» (gule romber) er tatt med da de brukes for sammenligning i diskusjon (NIVA, 2022). Planlagt utslippspunkt er markert med rød sirkel. Kartet er orientert mot nord (Norgeskart.no, 2022).
