Limingen  
Oppfyllingsplan og snitt AA

## ► Miljøvurdering

Vedlikeholdsmudring ved Linvasselv vannkraftverk

**Datarapport – sediment og undervannsfilmning**

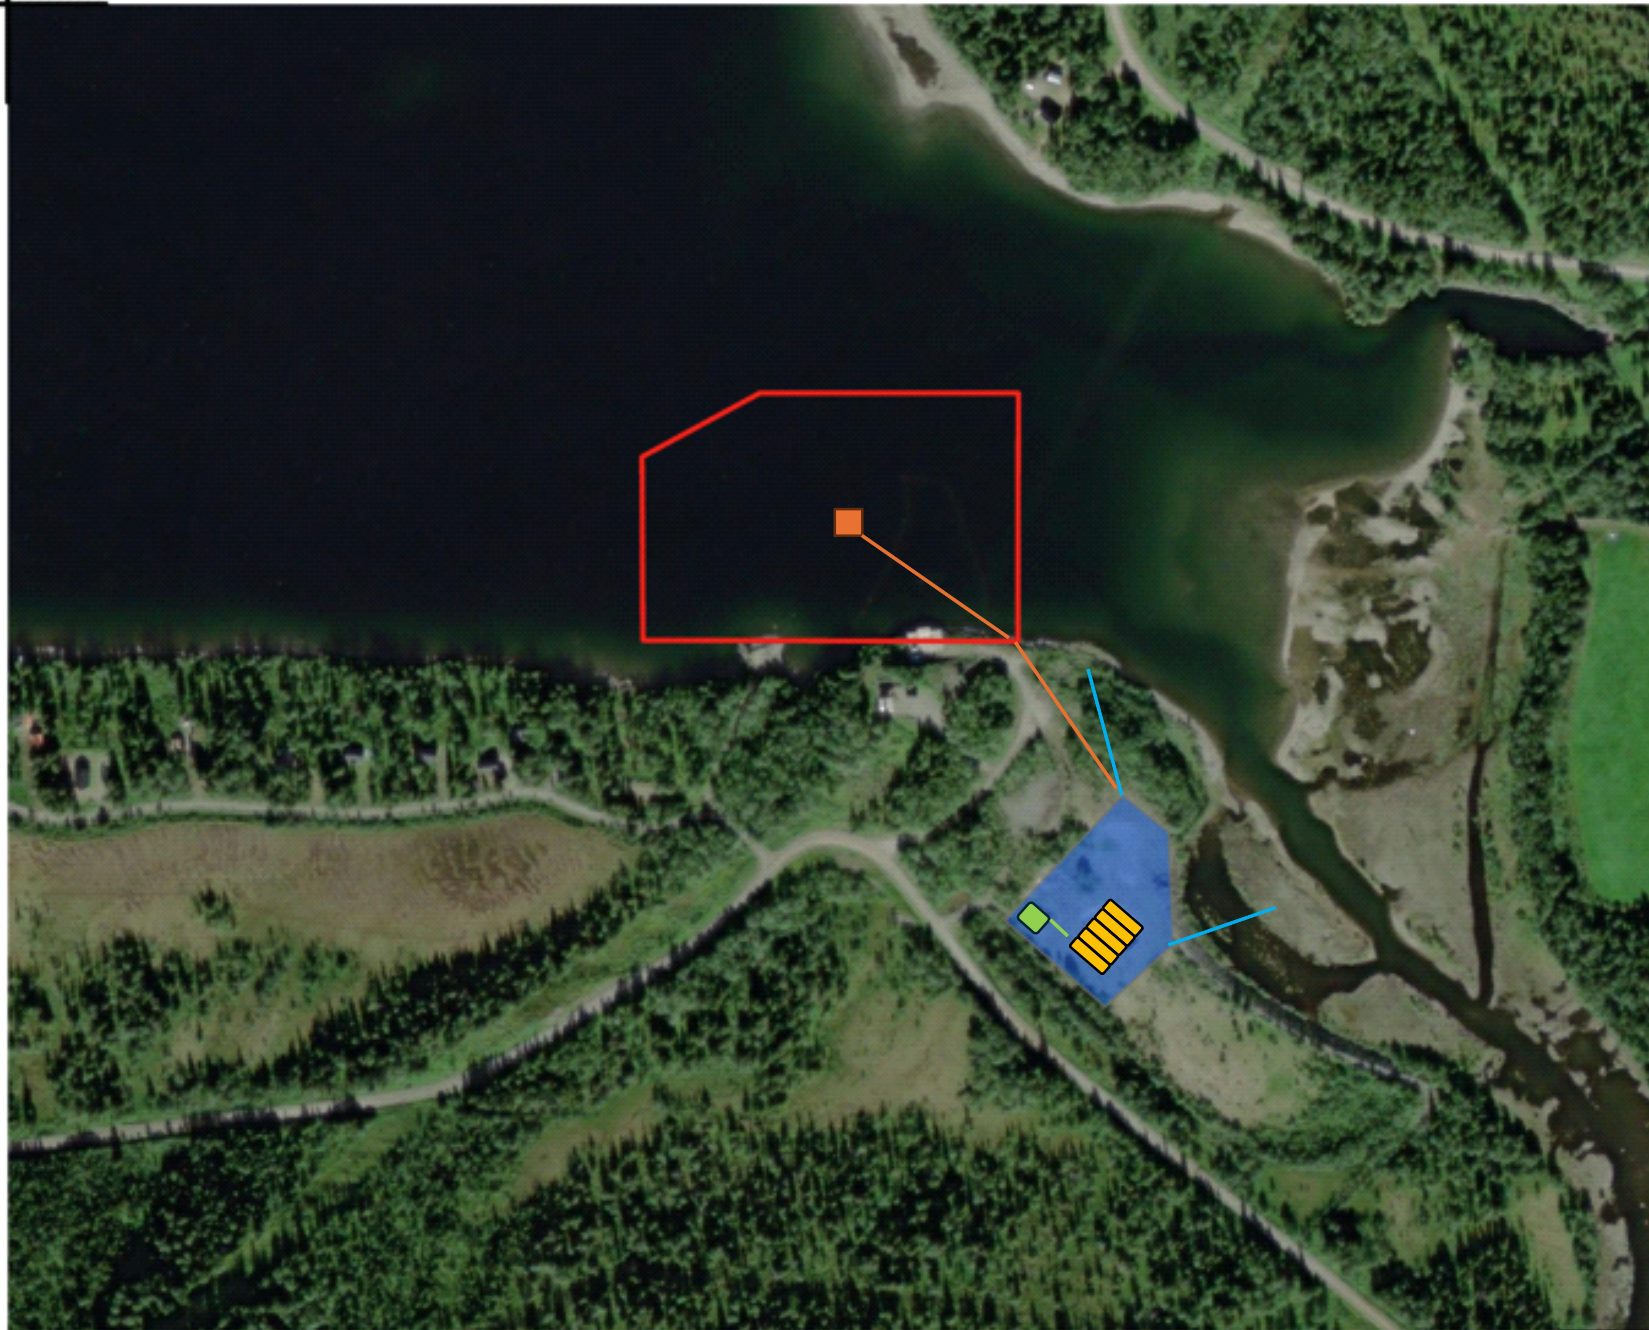
Område för sugmuddring sjöbotten ca 25 000m<sup>2</sup>

Mudderpräm/larvgående undervattensgrävare med tryckpump  
Sugmuddring – minimal överkan avseende grumling

PE-tryckledning för transporter av muddermassor

GEO-tuber staplas i två nivåer för separation av torrsubstans & vatten

Rejekt – Rent vatten återförs till vattendrag via PE-ledning

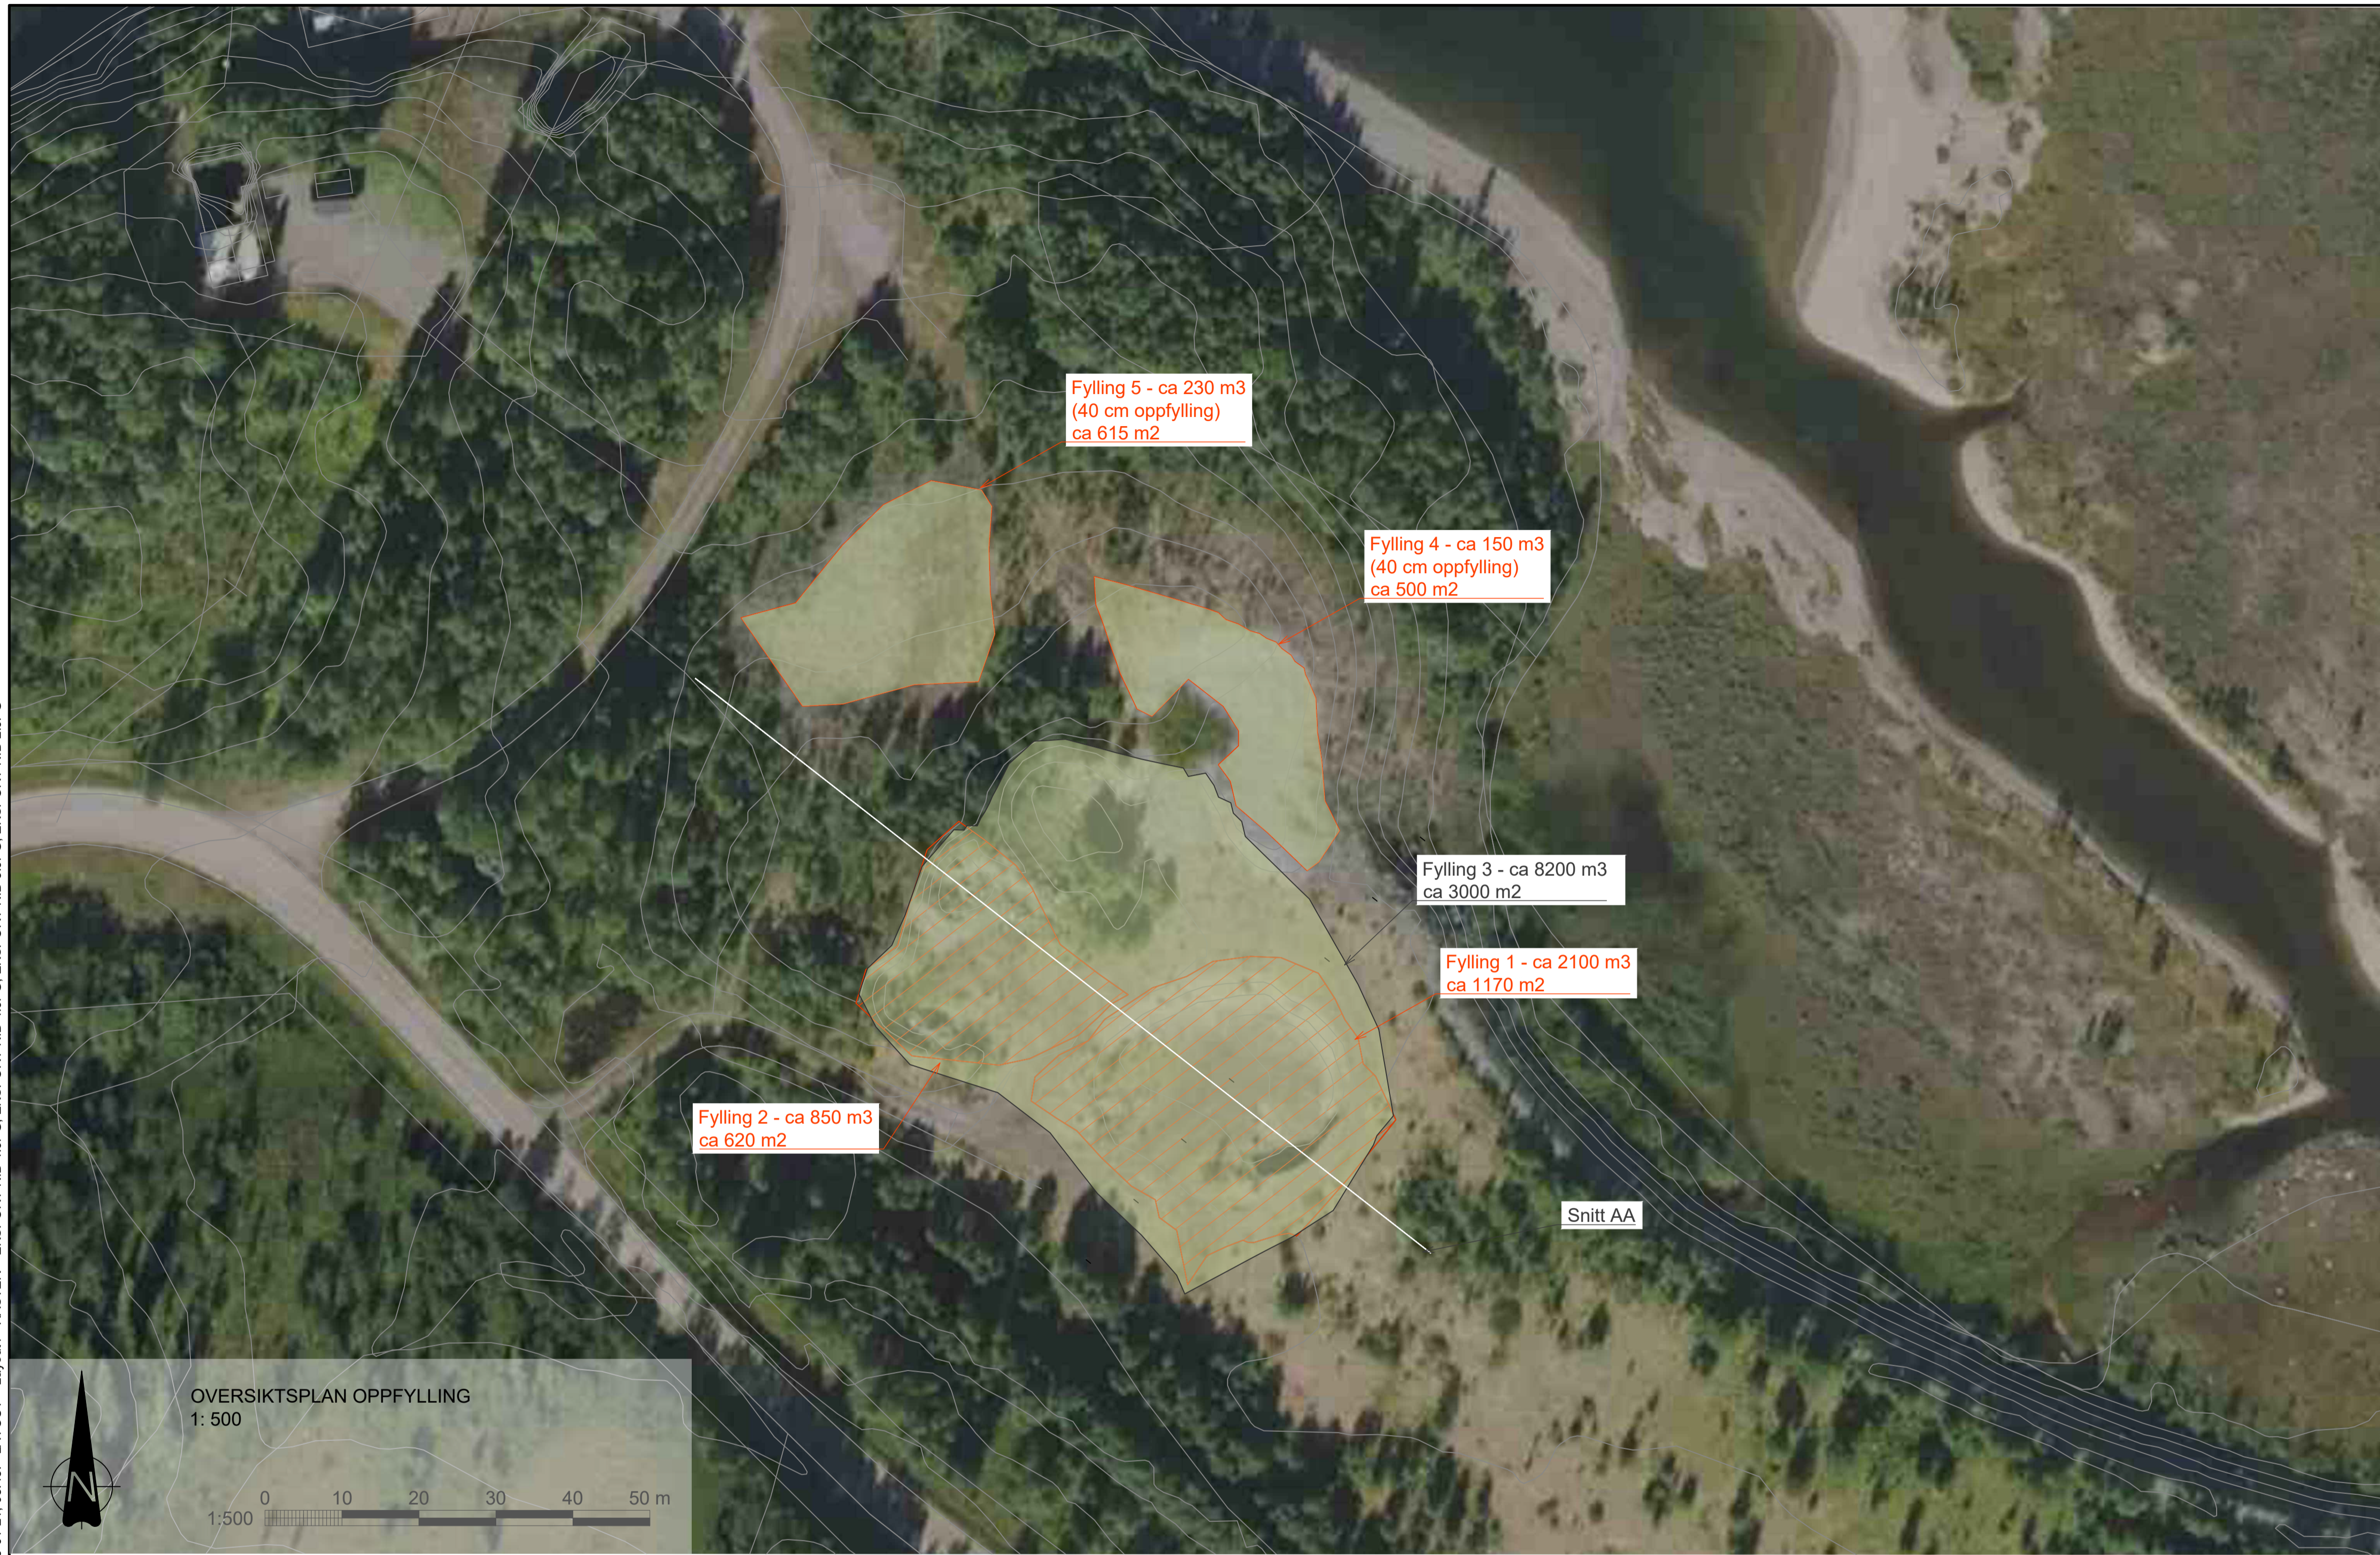
Avvannede sandmasser legges ut som vist i plan og modell, komprimeres lett med belter eller skuff.

Vegetasjonsdekke og vekstjordlag fra ranker legges ut løst i 5-10 cm tykkelse over oppfylte masser, skal ikke glattes. Arealer med største fyllingsvolum skal prioriteres.

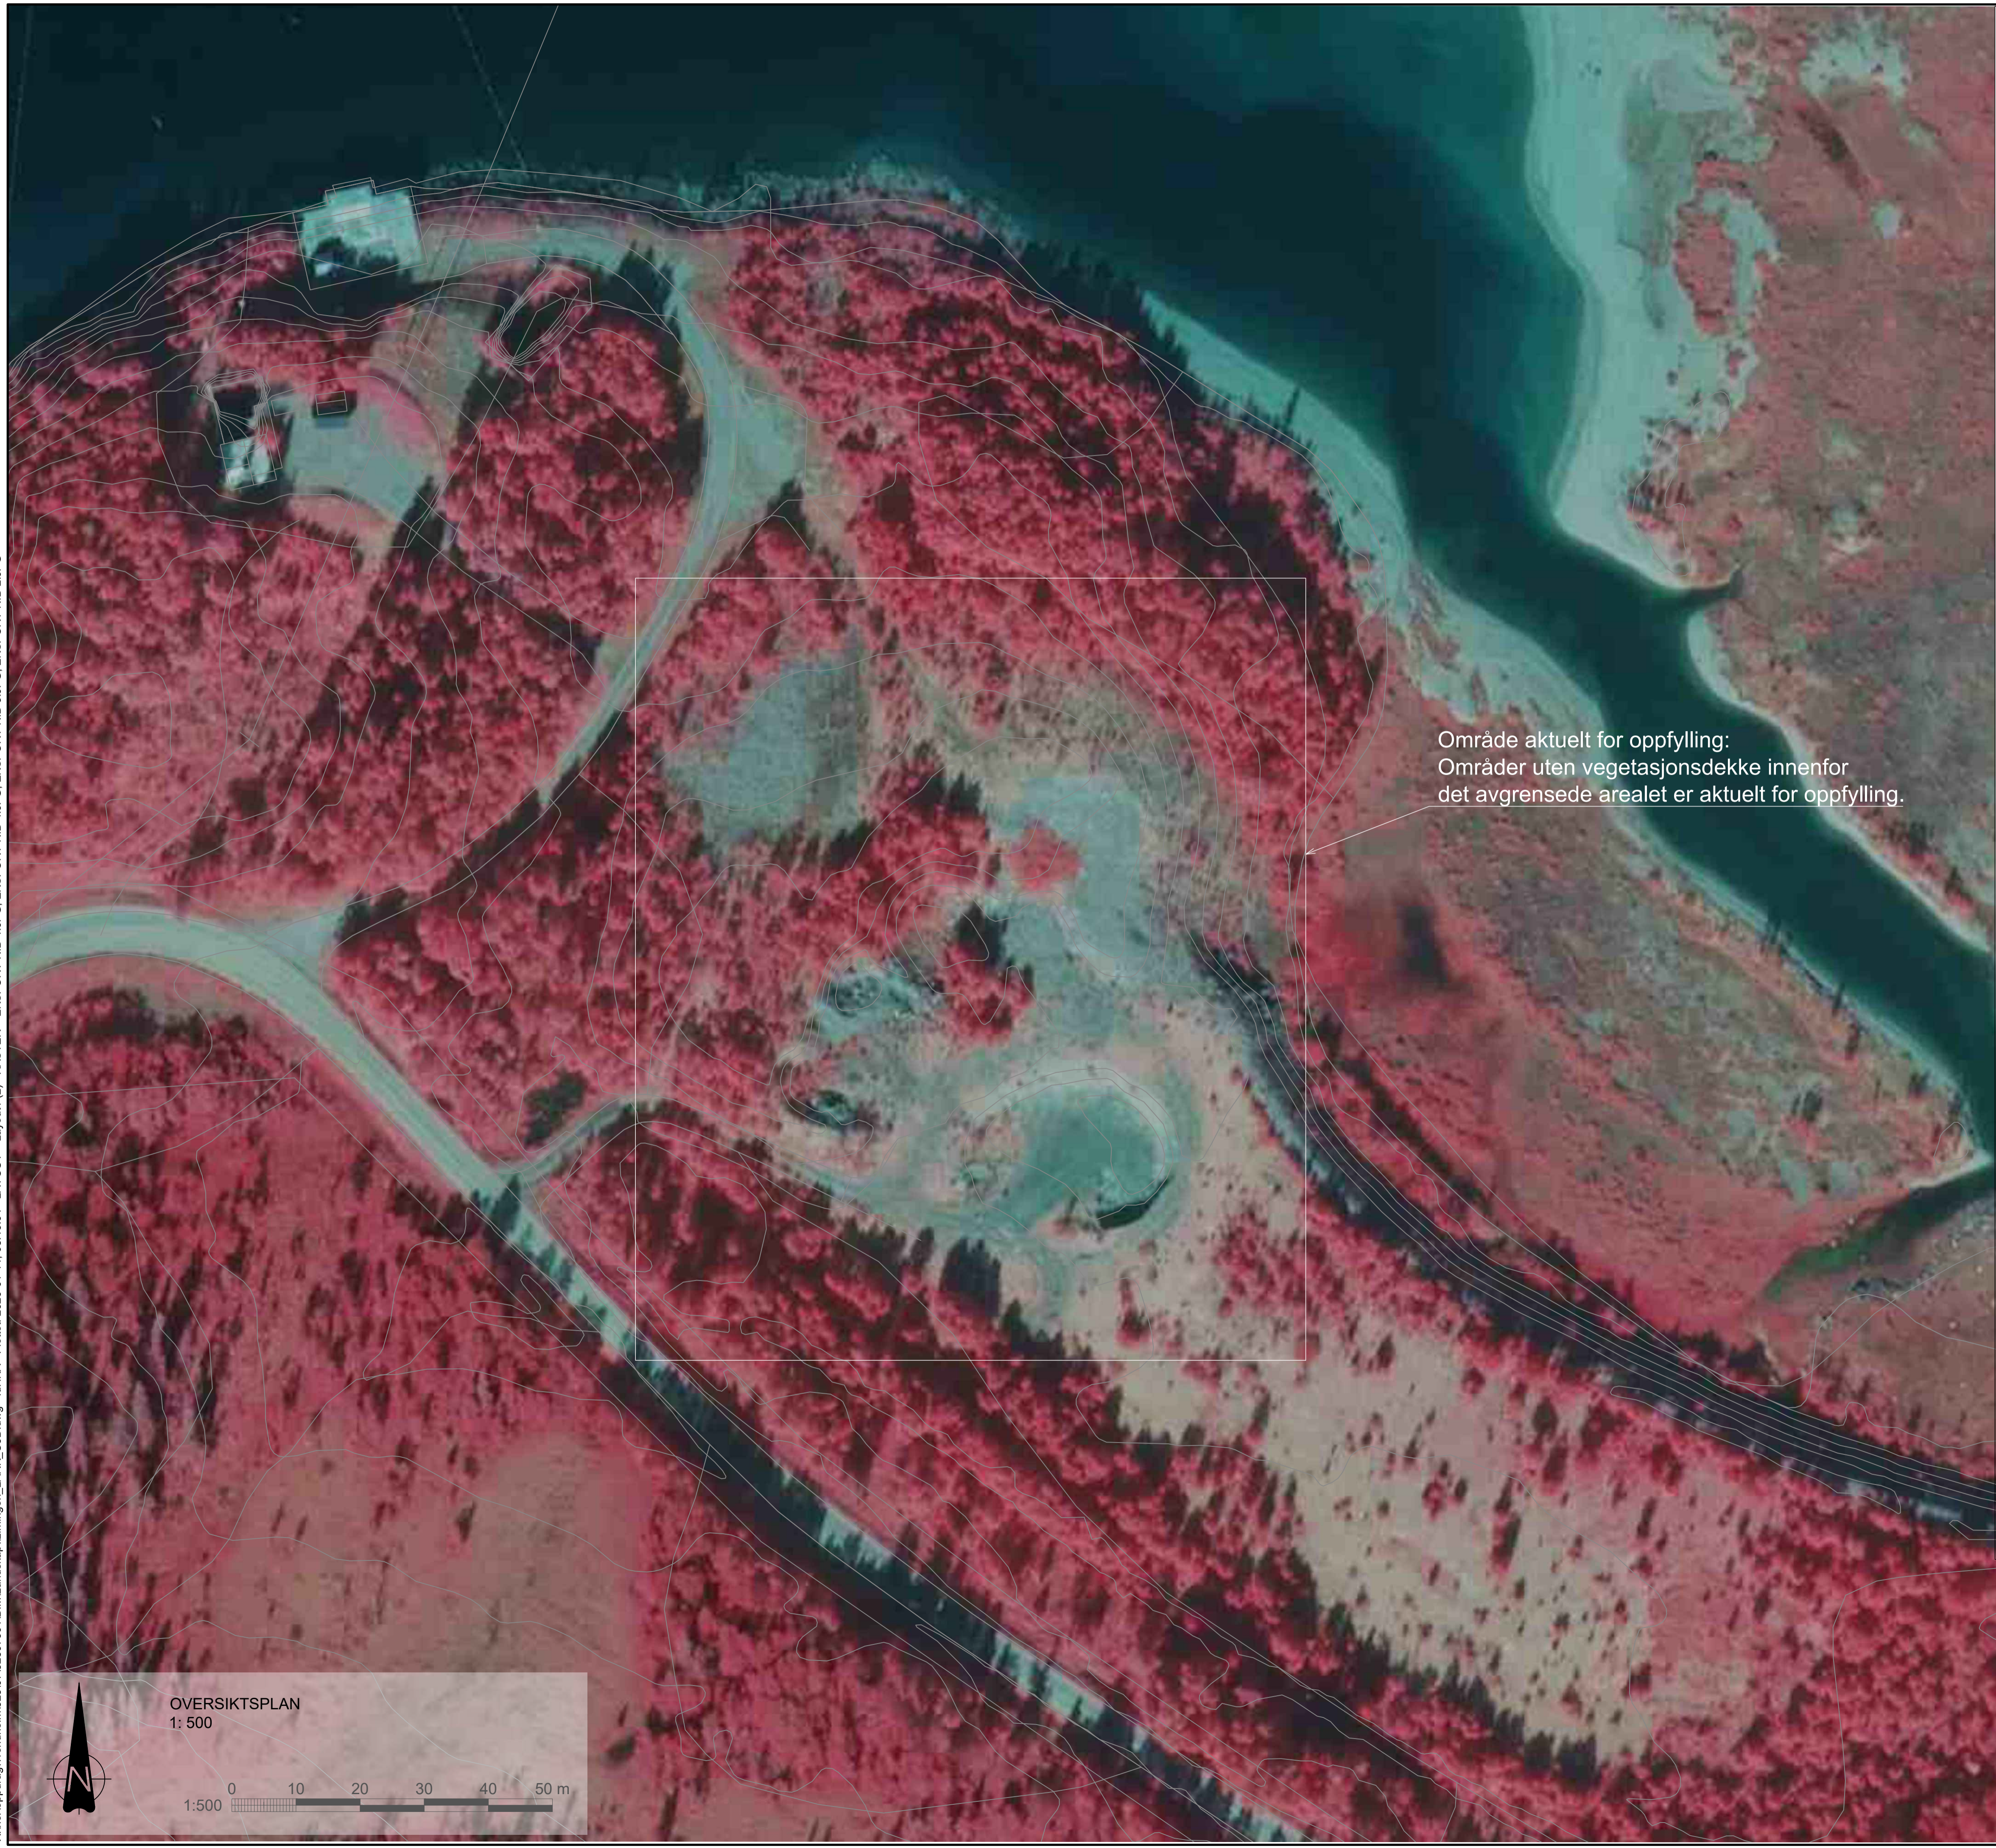
Limingen  
Oversiktsplan

Område aktuelt for oppfylling:  
Områder uten vegetasjonsdekke innenfor  
det avgrensede arealet er aktuelt for oppfylling.

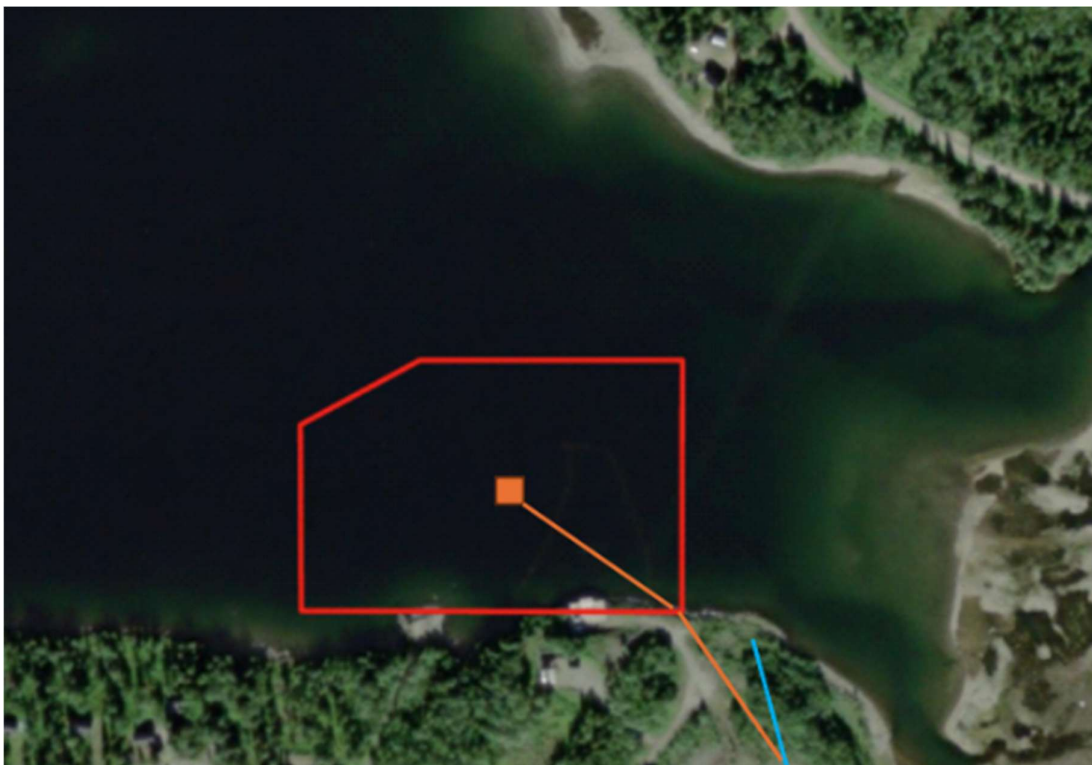
Figur 4. Et areal på omtrent 25 000 m<sup>2</sup> vil vedlikeholdsmudres. Kilde: Fortum/Norconsult.

Det er planlagt å sugmudre et areal på omtrent 25 000 m<sup>2</sup> rett foran inntaket i Limingen (se figur 4). Mindre områder på noen få kvadratmeter skal også mudres i inntakstunnelen.

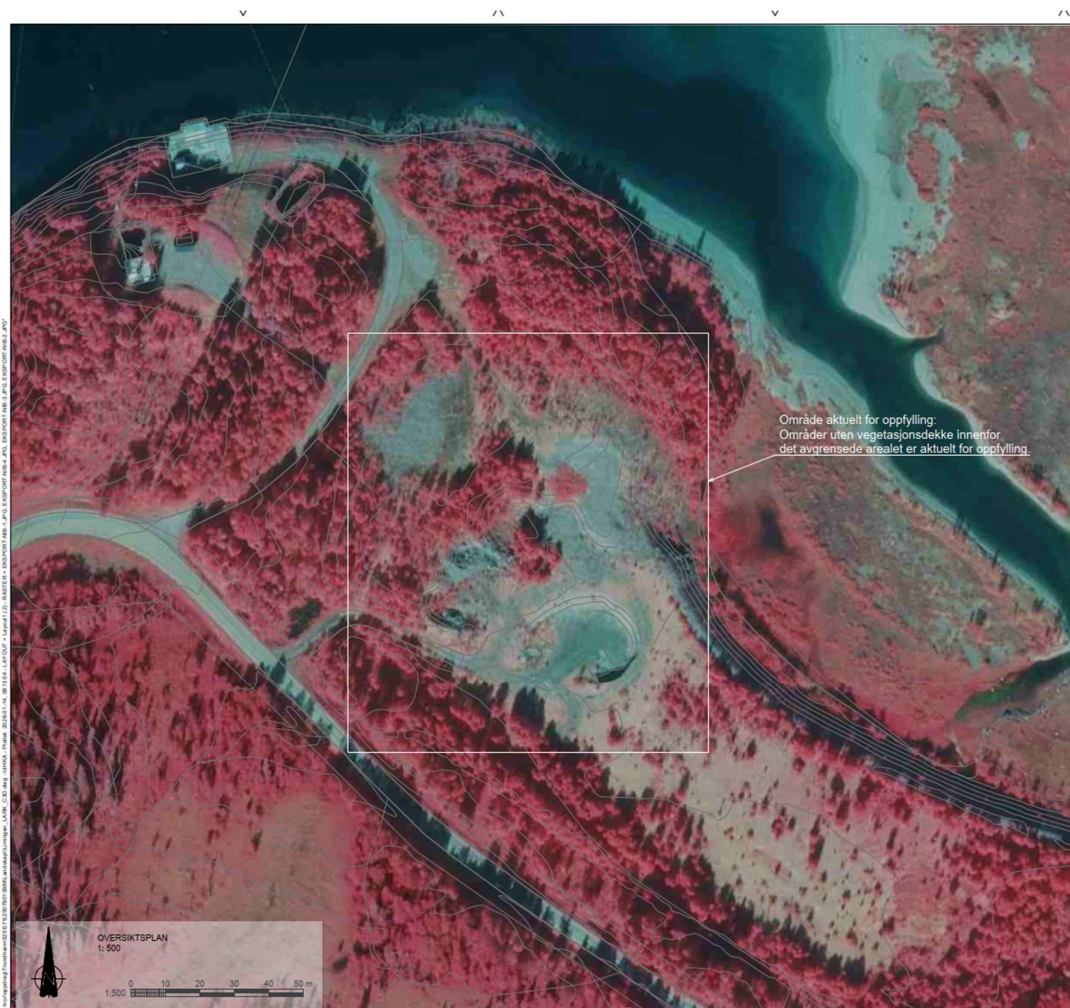
Figur 16. Kartutsnitt som viser områder med eksisterende vegetasjon, markert med gradert rødtone etter tetthet på vegetasjon. (Norconsult Norge AS, 2026).

I figur 16 vises en skravur kartutsnitt med områder med eksisterende vegetasjon, markert med gradert rødtone etter tetthet på vegetasjon.

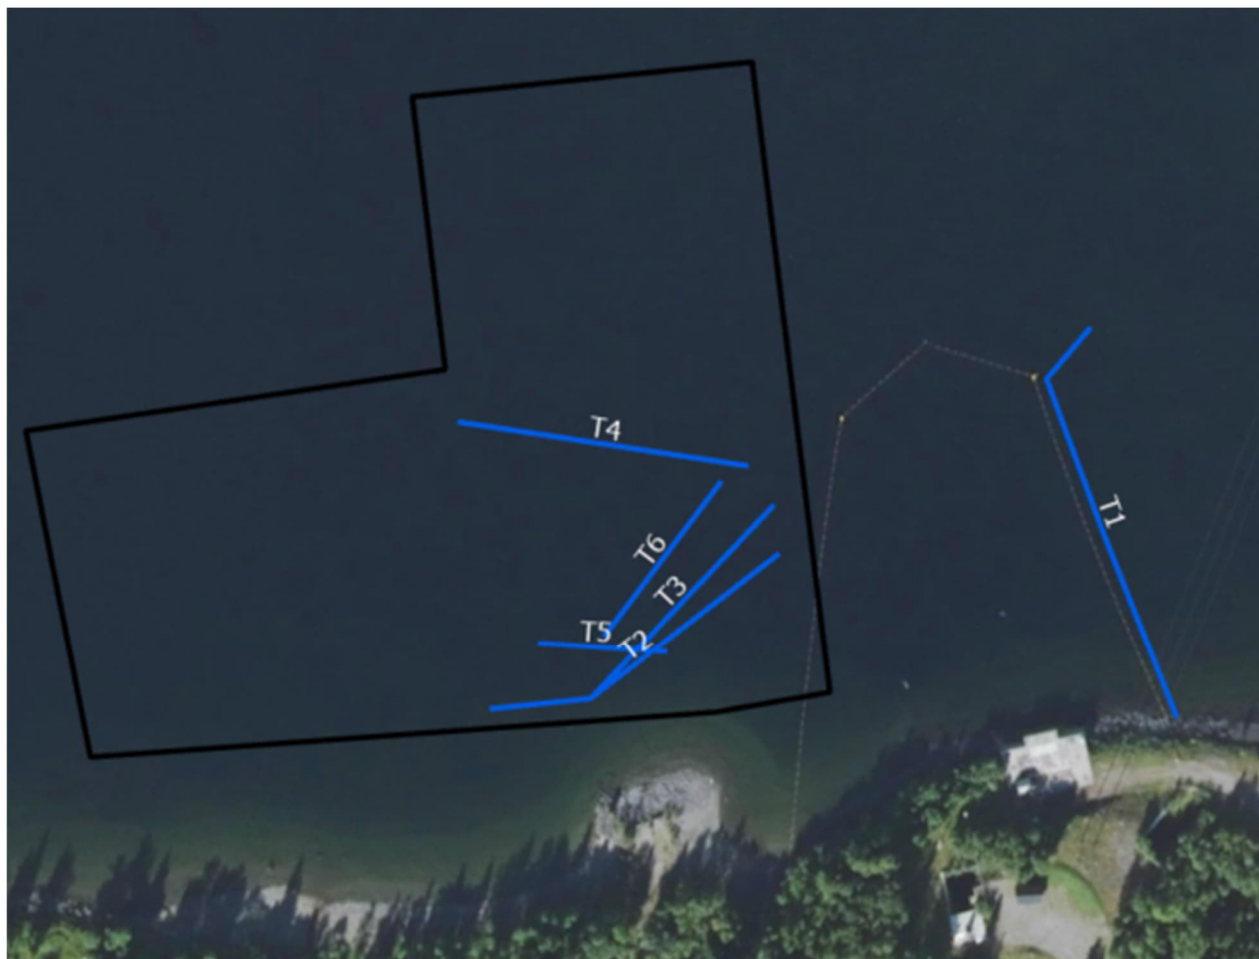
Figur 6. Oversikt over undersøkte transekt. Blå linjer viser omtrentlig kjørt linje. Sort omriss viser omtrentlig plassering av tiltaksområdet.

Transekt	Retning
T1	Nordvestlig, ca. 310°
T2	Øst og nordøstlig
T3	Sørvestlig, 240°
T4	Vestlig, 280°
T5	Østlig, ca. 30°
T6	Nordlig, 350°

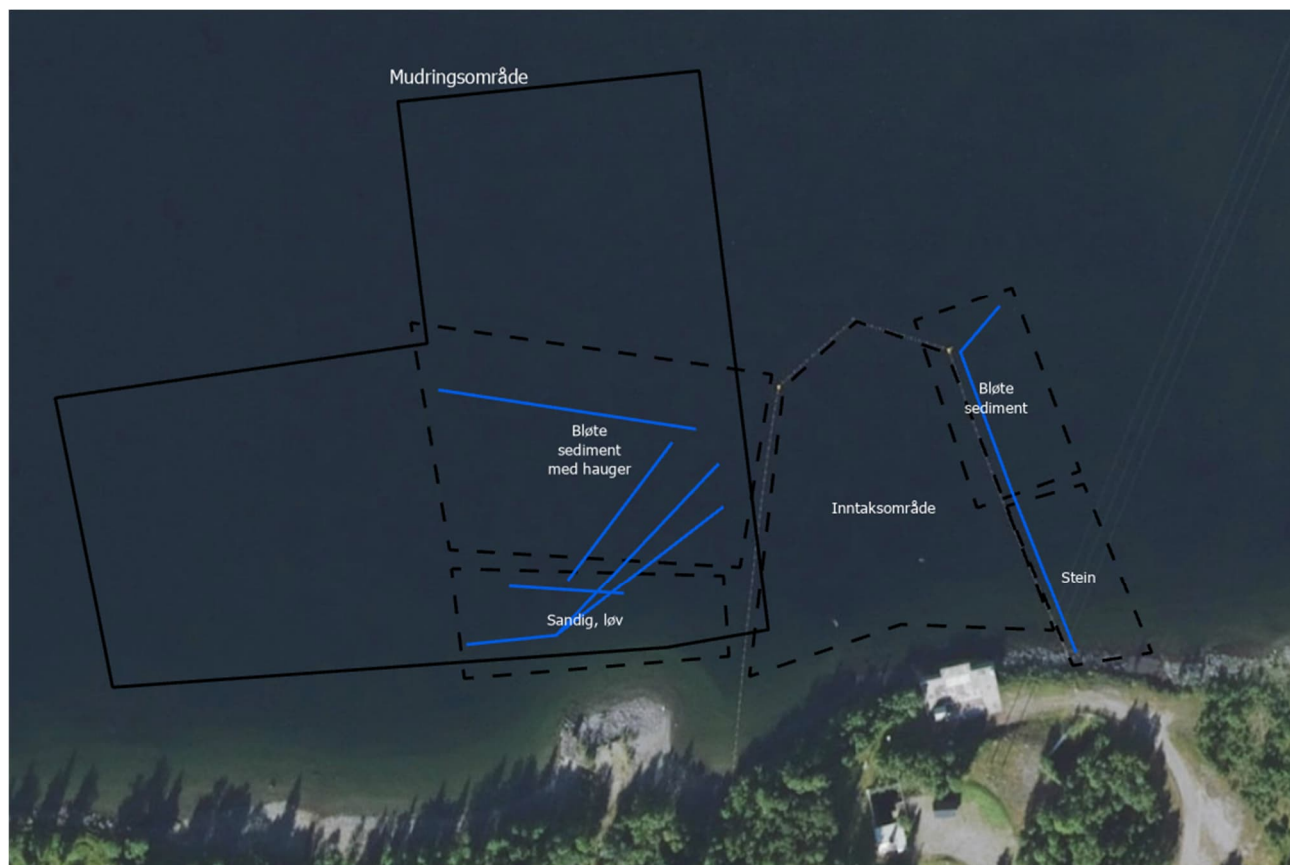
Figur 8. Oversikt over funn fra undervannskartlegging med inndeling i områder.

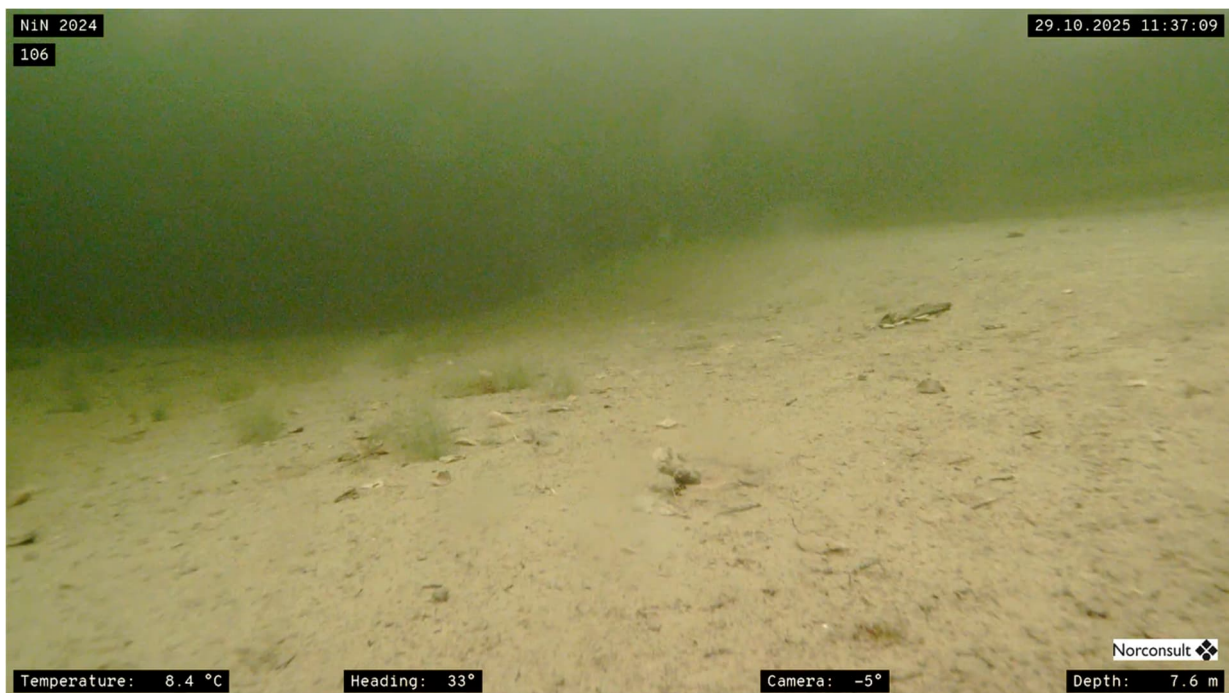
### Transekt 5 (T5)

Transektet ble kjørt østover innover mot inntaksområdet og viser bløtbunnsområder med vegetasjon enkelte steder og løvbeltet langs land.

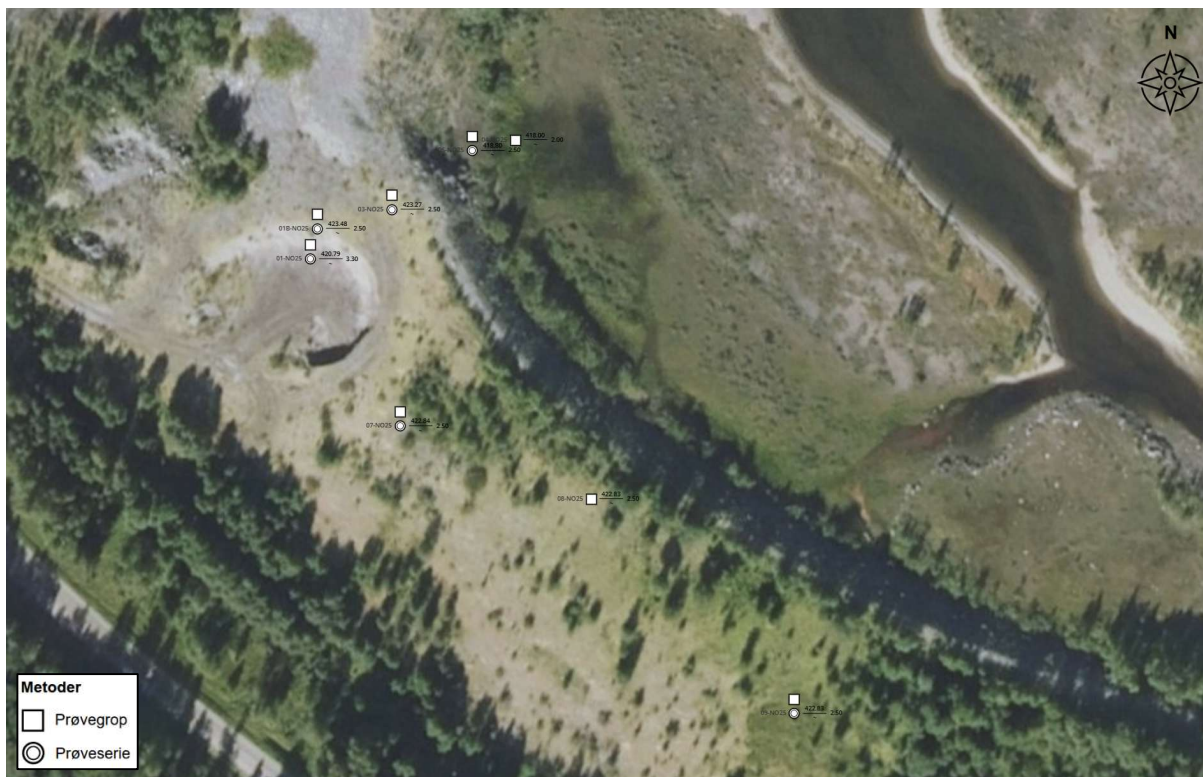
Figur 5 Plasseringen av de 8 sjaktene, samt i hvilke sjakter det ble tatt opp poseprøver (symbol: prøveserie).

Det ble utført prøvegraving 17. november 2025, hvor Norconsult Norge AS v/ Andrea Trebostad Viken og Tunnsjø Maskin & Transport AS v/ Hallgeir Dittlöv var til stedet. Til sammen ble det prøvegravd og undersøkt 8 prøvesjakter på det tidligere deponiområdet. I tillegg ble det tatt opp 8 poseprøver, fordelt på 6 prøvesjakter, som ble sendt inn til geoteknisk laboratorium for kornfordelingsanalyse, måling av vanninnhold og evt. glødetap (humusinnhold). Plasseringen av sjaktene er vist i figur 5, samt at det kommer frem av tegning V100.

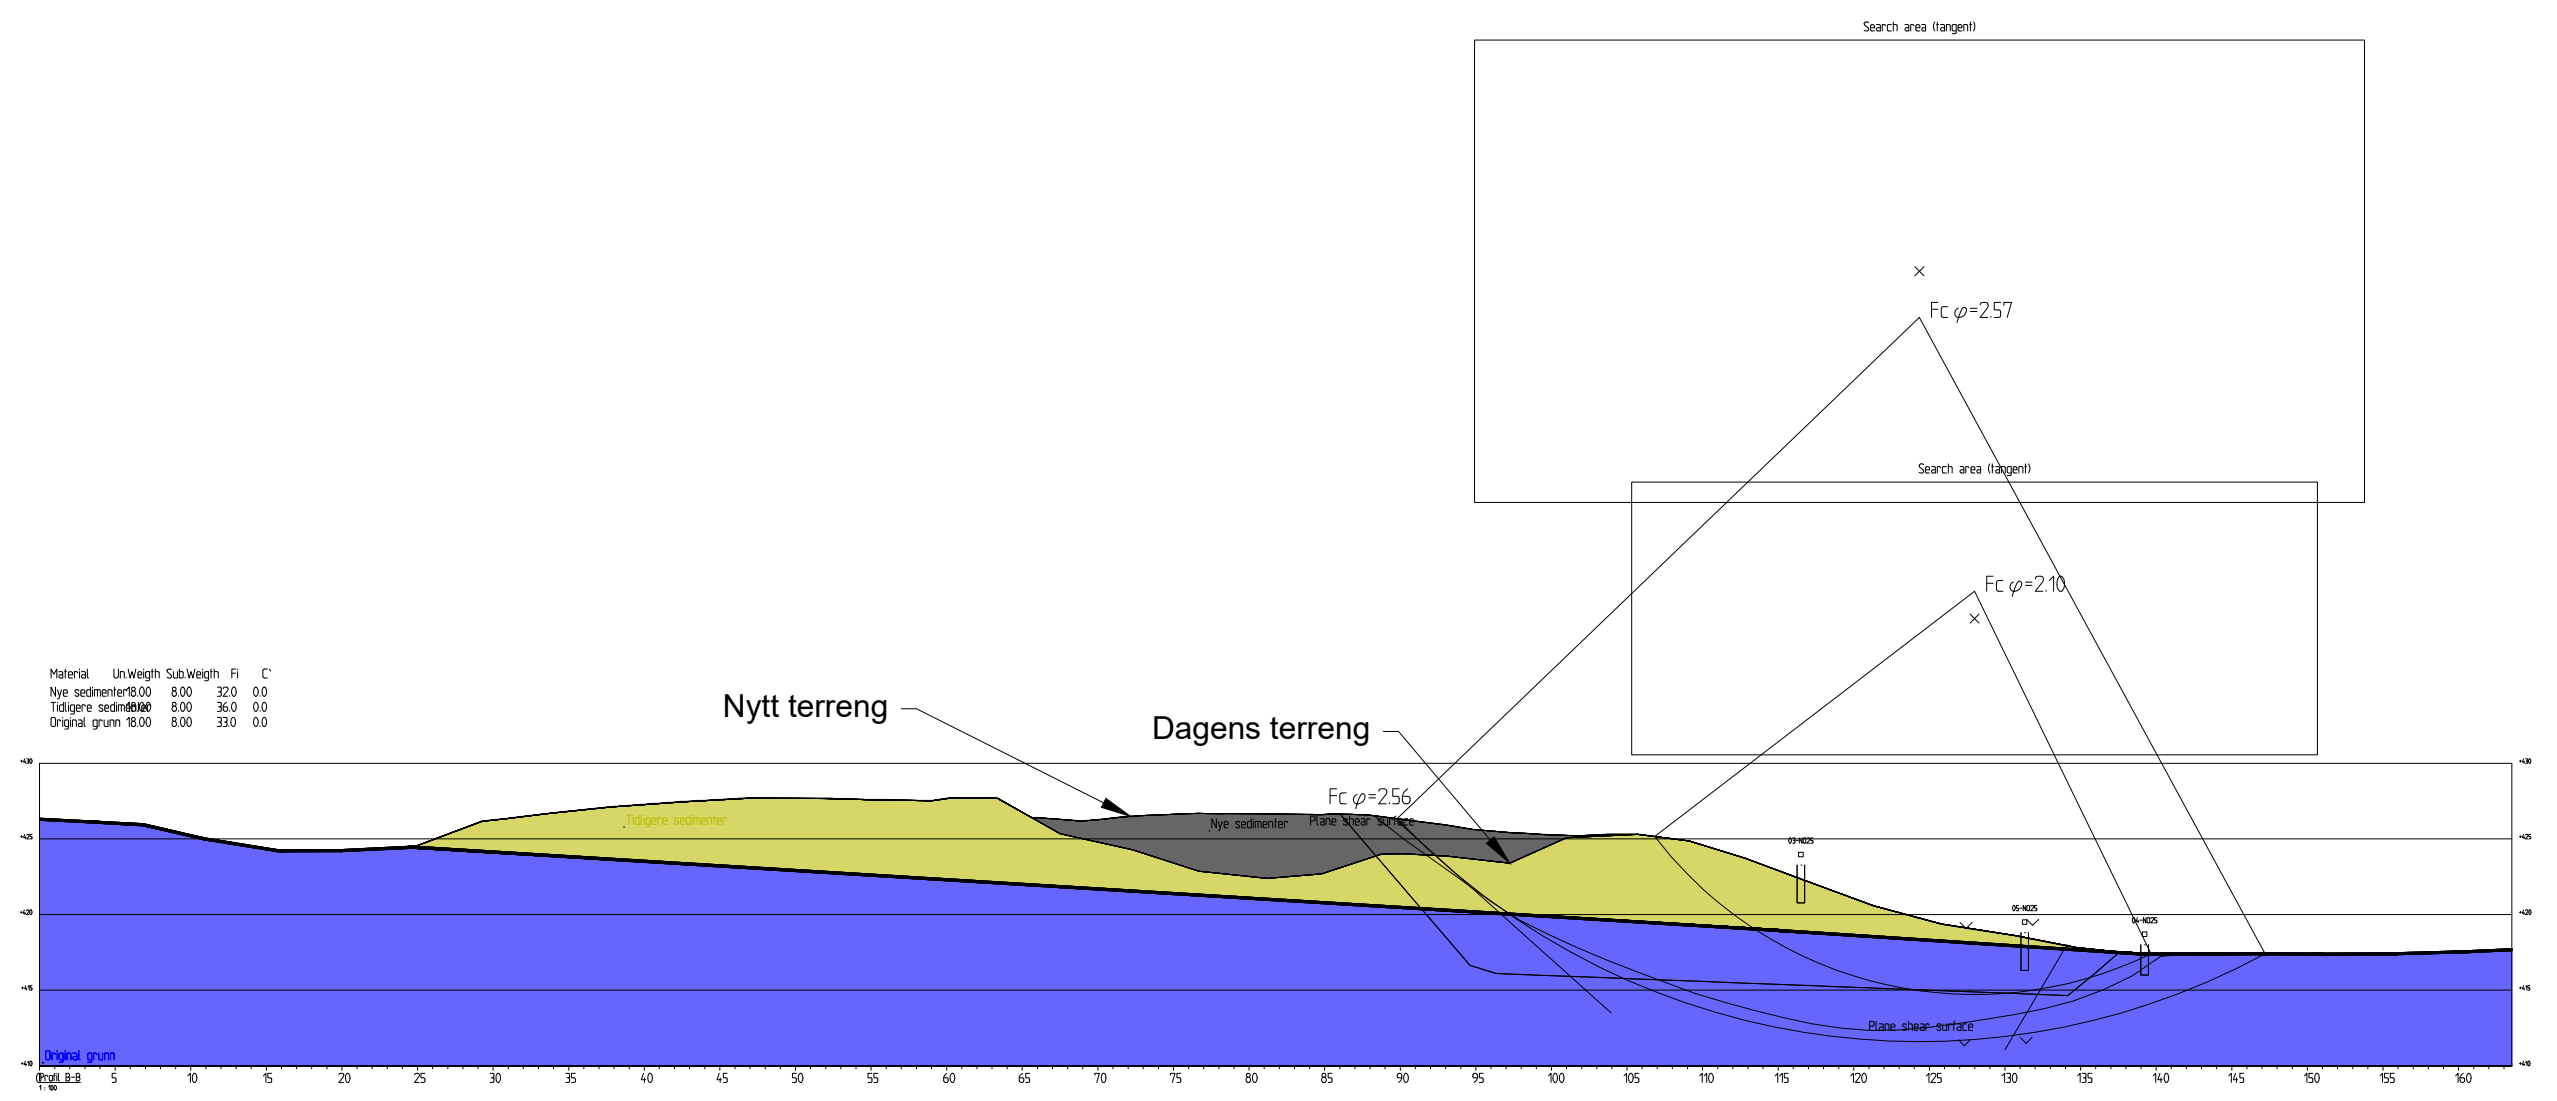
Material	Un	Weight	Sub	Weight	F	C
Nye sedimenter	18.00	8.00	32.0	0.0		
Tidligere sedimenter	18.00	8.00	36.0	0.0		
Original grunn	18.00	8.00	33.0	0.0
