## **Varsel om igangsetting av reguleringsarbeid for Bergsboten, Akvafarm II - Gbnr 13/4 og 13/71 – PlanID 192913201801**

### Detaljregulering for Bergsboten, Akvafarm II

# Miljøgiftanalyse av sedimentprøver for Storelva i Berg

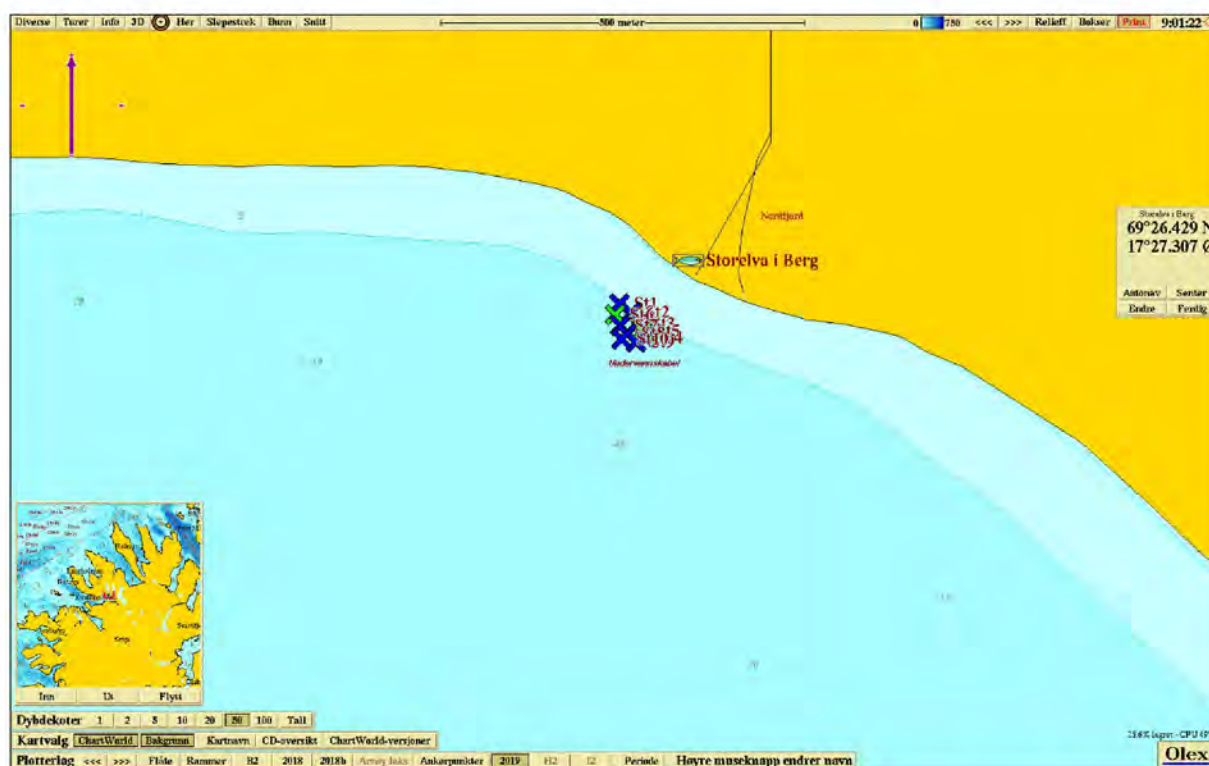
**Figur 5:** Olex kart med prøvepunktene (x med farger) og anlegget. Farge indikerer på tilstand.

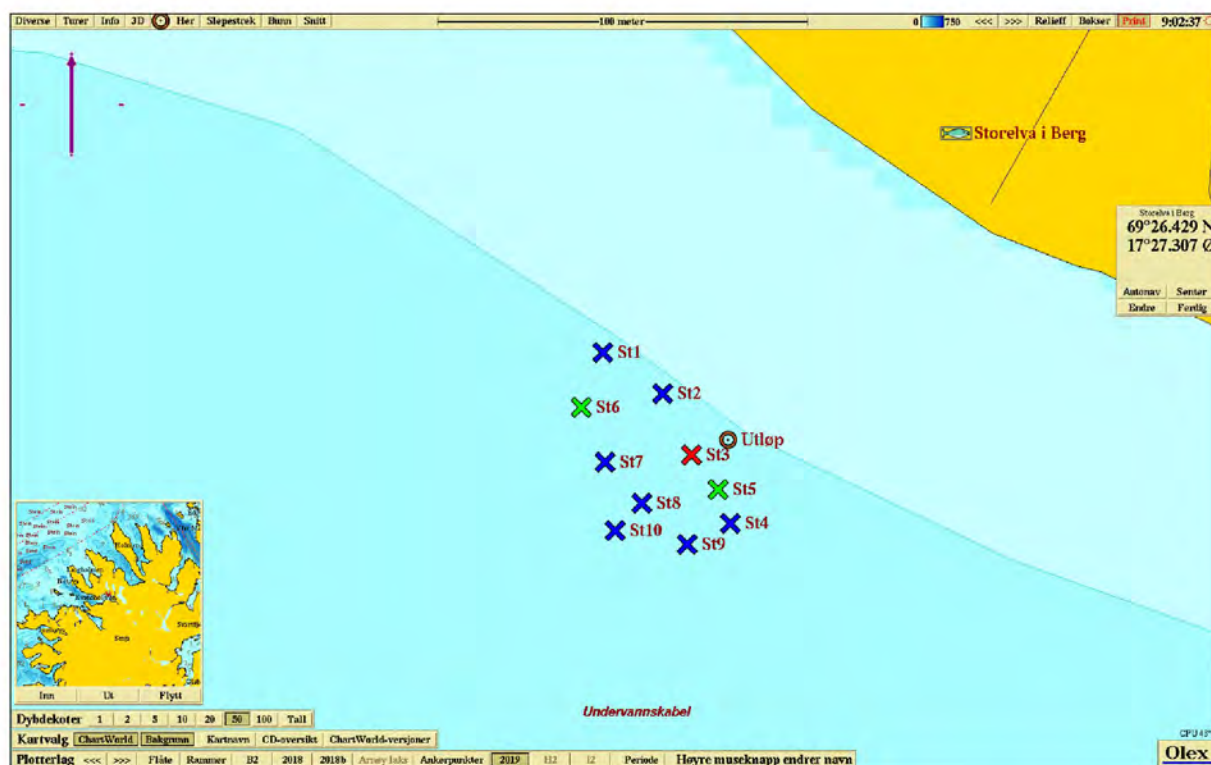
**Figur 6:** Oversiktskart over utløpet (røde sirkler) og prøvestasjonene (x) med tilstand. Blått er tilstand 1, grønt er tilstand 2, gult er tilstand 3 og rødt er tilstand 4.

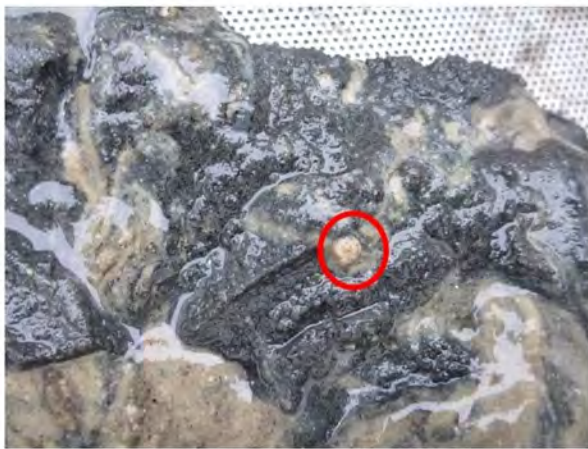
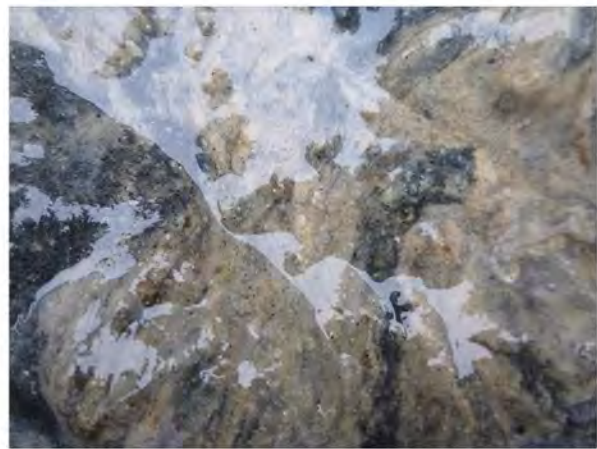
**Figur 17:** Bildene viser fôr/fekalie i prøven ved stasjon 2 som ligger som et «slør» over sedimentet.

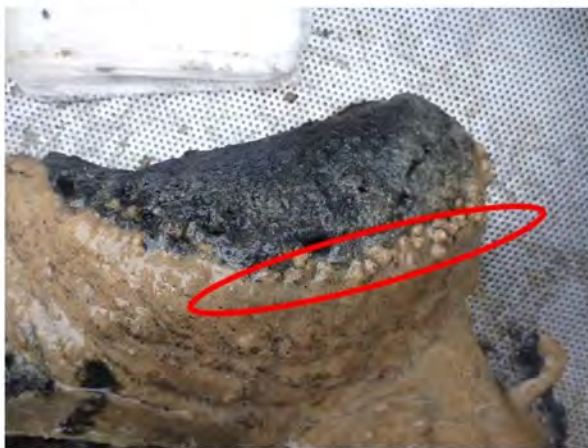
**Figur 18:** Bildet viser fôr rester som har lagt seg som et lag over sedimentet på stasjon 3.

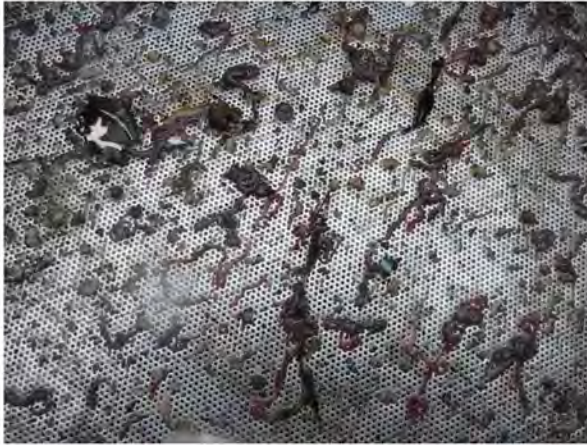
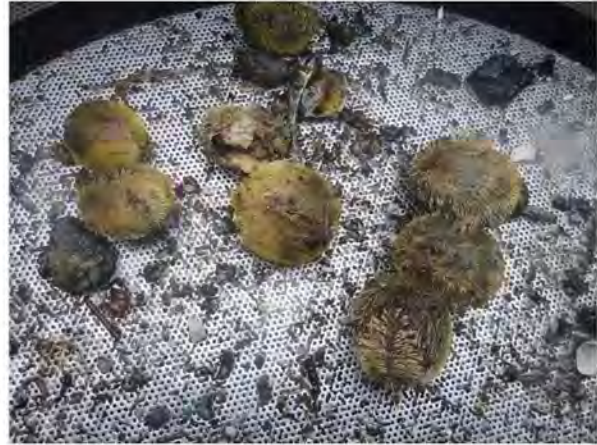
**Figur 19:** Bildene viser typisk dyresamfunn på stasjonene der det ble registrert dyr. Bilde t.v. viser stasjon 5 etter vask med mye børstemark. Bilde t.h. viser stasjon 8 med sjømus. Sjømus ble funnet på flere av stasjonene.

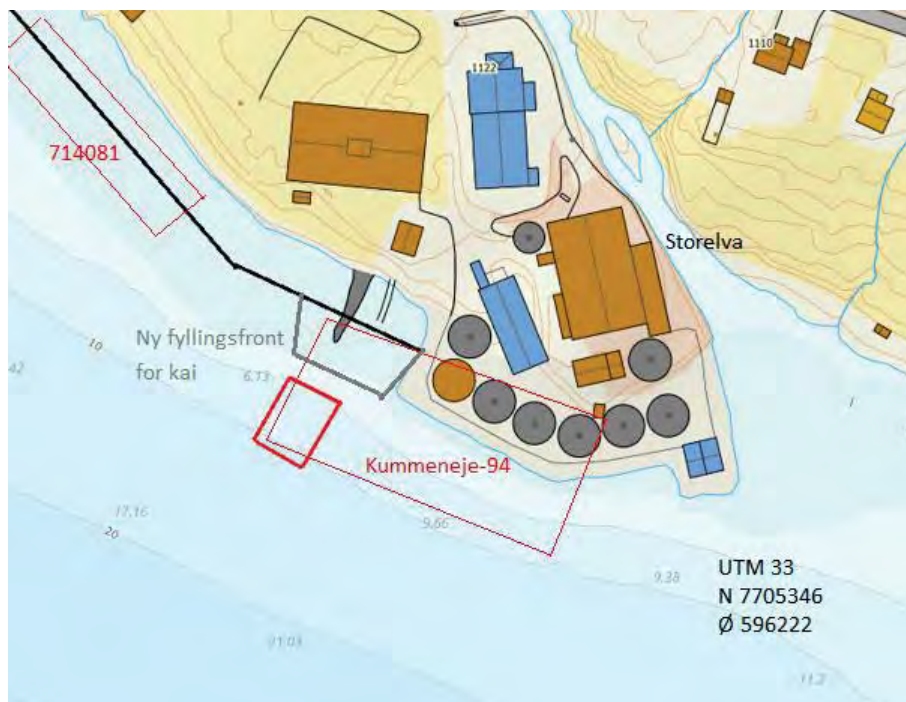
Figur 1 - Ca. plassering av kai i rødt, og ny fyllingsfront i bakkant markert i grått
