# Narvikterminalen, Fagernes

Narvik Havn KF

Naturmangfold, fase 2

DOKUMENTKODE: 10217315-RIGm-RAP-003

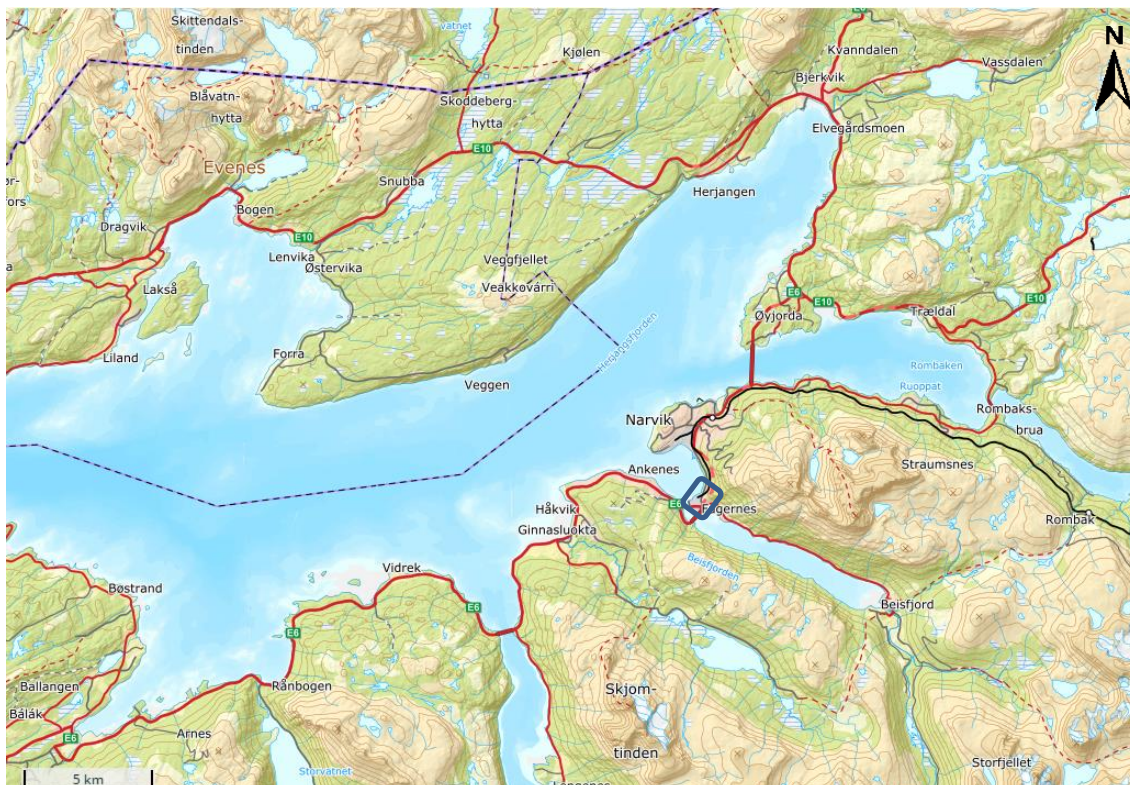
Figur 1 Oversiktskart for Narvik og Ofotfjorden, blå firkant viser tiltaksområdet. Beisfjorden ligger sørøst for Narvikterminalen. Kartkilde Kystinfo/ Norgeskart.no

Narvik ligger i indre del av Ofotfjorden. Narvik by hører til Narvik kommune som ligger i Nordland fylke. Narvikterminalen med område for planlagt utfylling til sjø ligger ved Fagernes og ved et terskelområde i Fagernesstraumen ved innløpet til Beisfjorden, se Figur 1 til 3. Det er relativt grunt i Narvikbukta, samt i planlagt tiltaksområde, med maksdyp ned til rundt 30 meter. Ved terskel sør for terminalområdet (Fagernesstraumen) er det registret et maksdyp på ca. 4 meter. Det ligger også flere gamle skipsvrak i Narvikbukta som er definert som kulturminner.

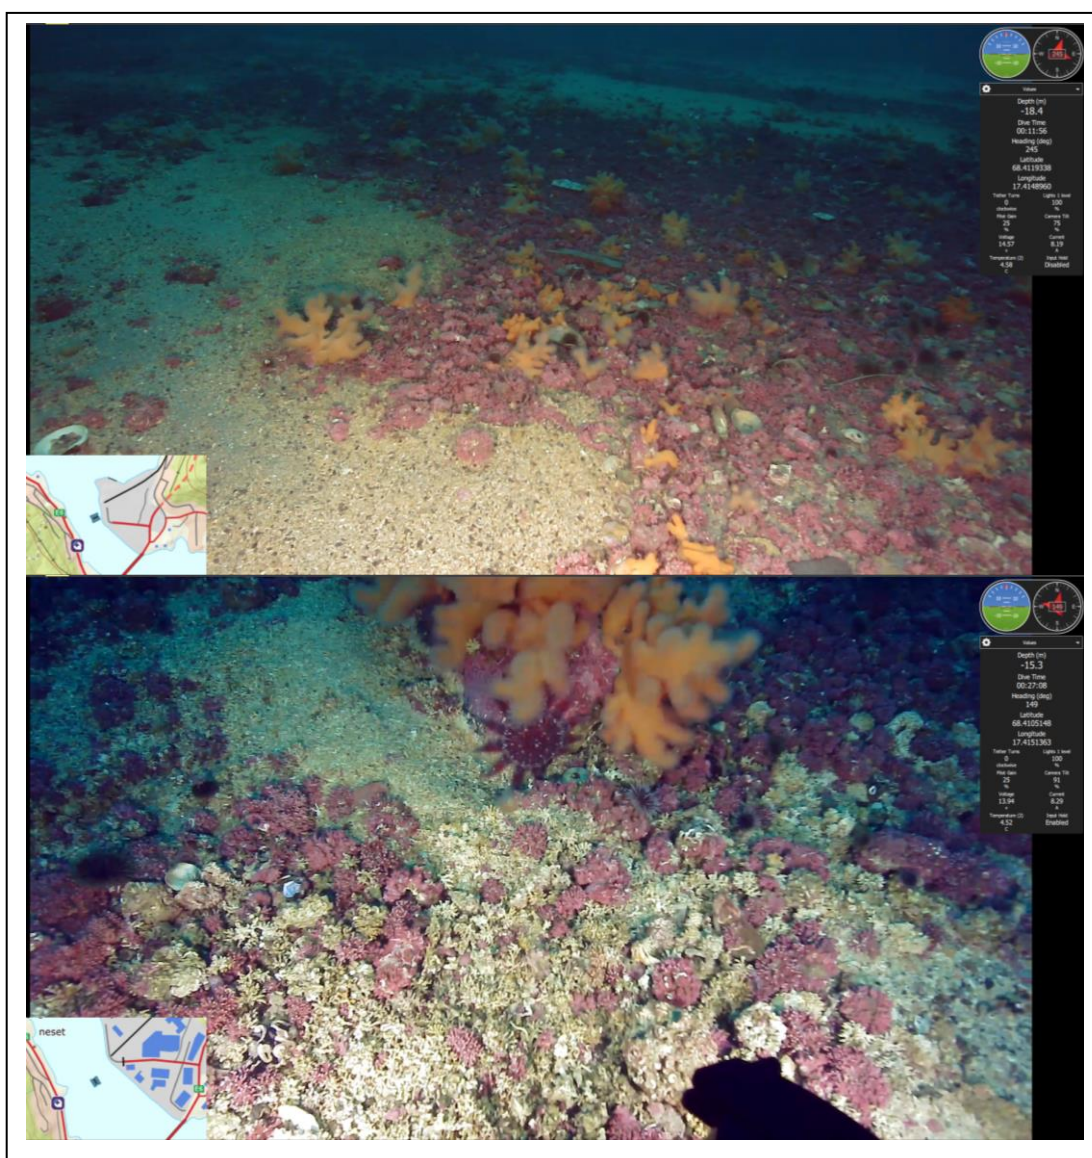
Figur 17 **Øverst:** Skjellsand og døde skjell, dødmannshånd, løstliggende rugl og steiner med påvekst av kalkalger, -19m **Nederst:** Skjellsand, løstliggende rugl (rosa levende og hvite døde), dødmannshånd, piggsolstjerne, rester etter døde skjell og sjøpiggsvin, -16m
