Madserud - Miljøgeologisk datarapport og tiltaksplan

Dok.nr.: PF-U-060-RA-0016

Revisjon: 02G

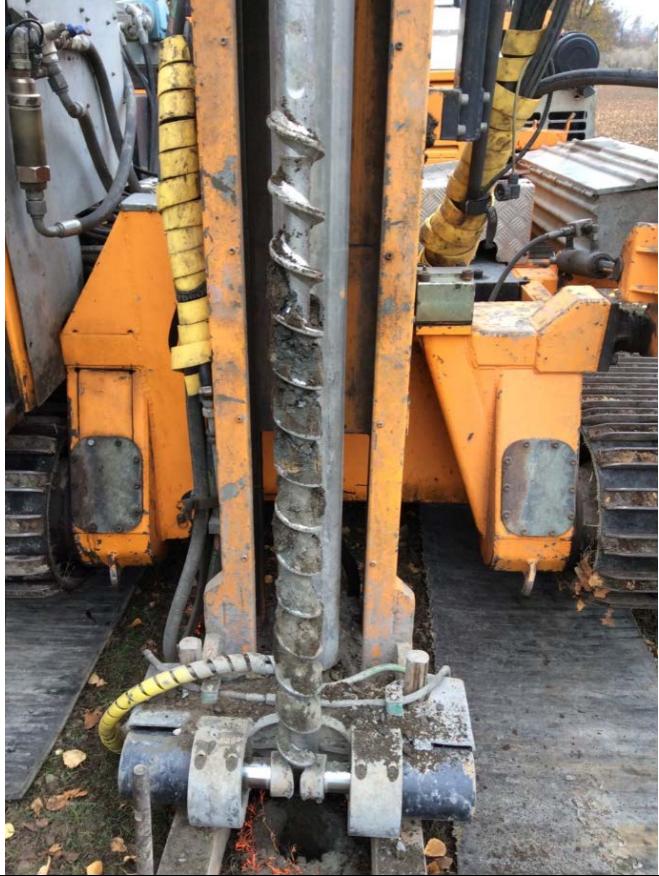
Prøvepunkt: MAD003			
Posisjon på eiendom: På Hundejordet			
Dybde (m)	Prøve	Beskrivelse	Bilde: 0,0-1,0 meter
0,0-0,2	MAD003-1	Brun jord.	
0,2-0,5	MAD003-2	Fast leire	
0,5-1,4	MAD003-2	Grå løs sand/silt.

Stopp ved ca. 1,4 mot antatt stor stein/fjell

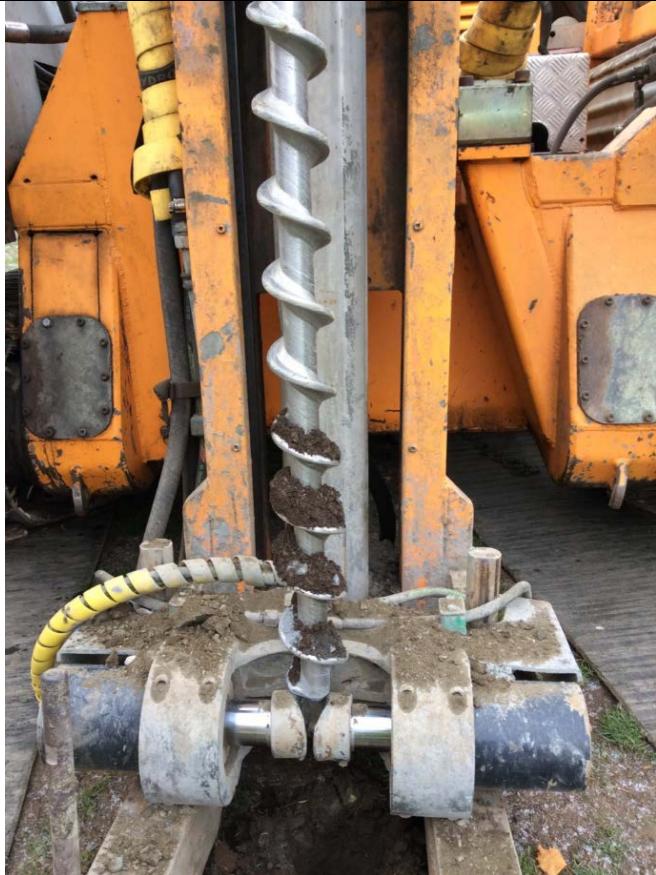
Prøvepunkt: MAD005			
Posisjon på eiendom: Sentralt på undersøkelsesområdet på Hundejordet			
Dybde (m)	Prøve	Beskrivelse	Bilde: 0,0-0,3 meter
0,0-0,3	MAD005-1	Brun jord iblanda noe sand og grus

Stopp ved ca. 0,5 meter mot antatt stor stein/fjell

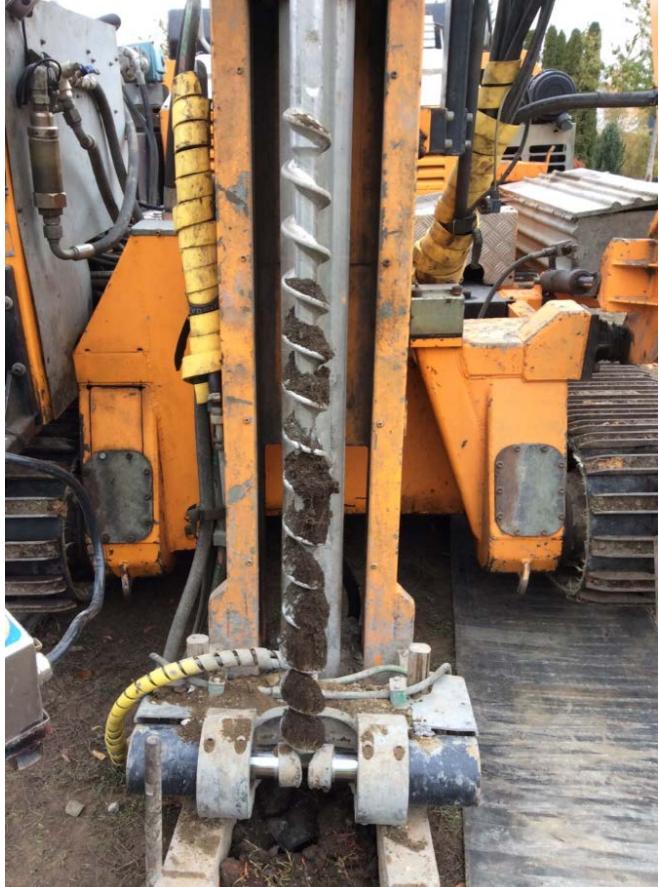
Prøvepunkt: MAD007			
Posisjon på eiendom: sørvest på undersøkelsesområdet			
Dybde (m)	Prøve	Beskrivelse	Bilde: 0,0,-,8 meter
0,0-0,8	MAD007-1	Sandig jord, noe leirig nedover

Stopp ved ca. 0,8 meter mot antatt stor stein/fjell
