Statsforvaltaren i Vestland

SØKNAD OM MUDRING, DUMPING OG UTFYLLING I SJØ OG VASSDRAG

Stadnamn	Sakseidvågen	Sakseidvågen	Sakseidvågen
Gnr./bnr.	Gnr./bnr.		121/1 og 121/11
Koordinatar ETRS 89/UTM sone 32	Nord: Nord Aust: Øst	Nord: 6629522,7693 Aust: 288597,104	Nord: 6629417,91535 Aust: 288605,89575

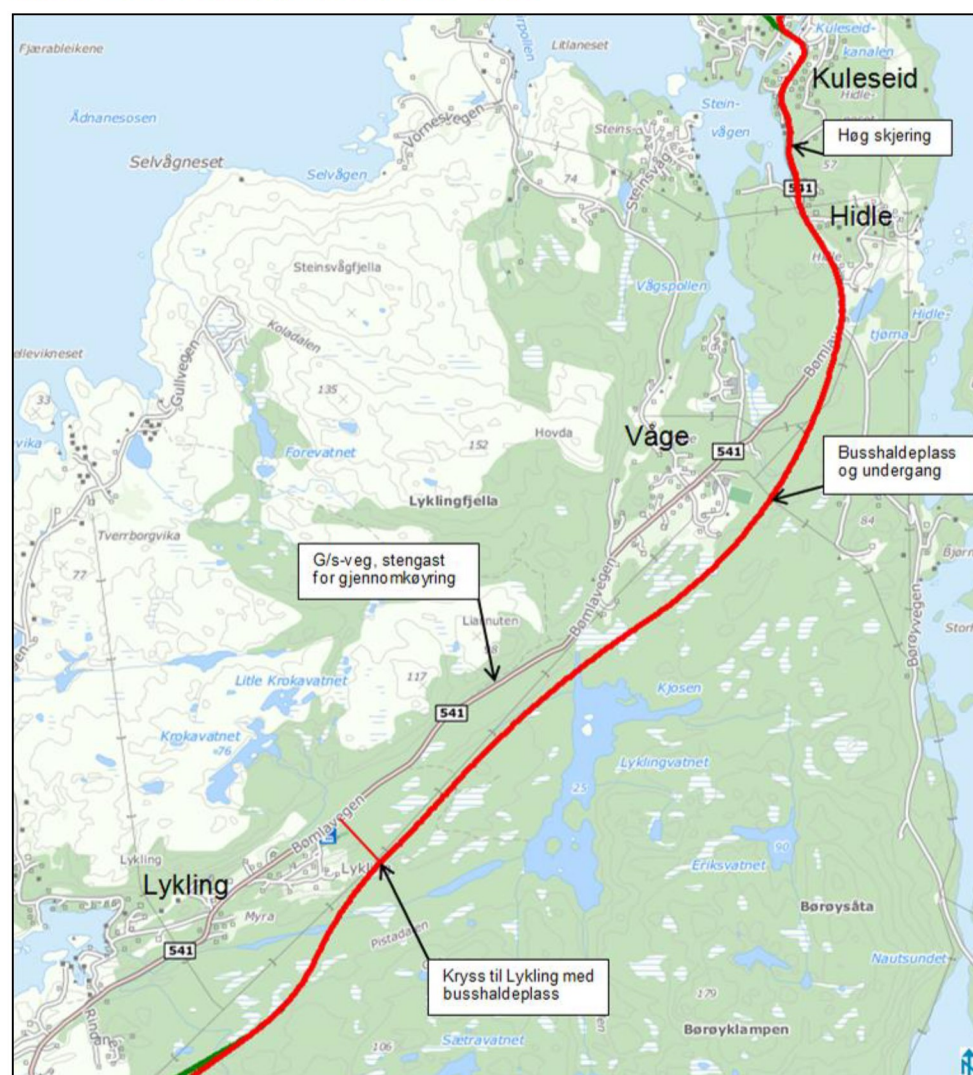
Figur 63; Oversikt over vurdert alternativ på strekninga Kuleseid–Sele ved førstegongs planforslag.

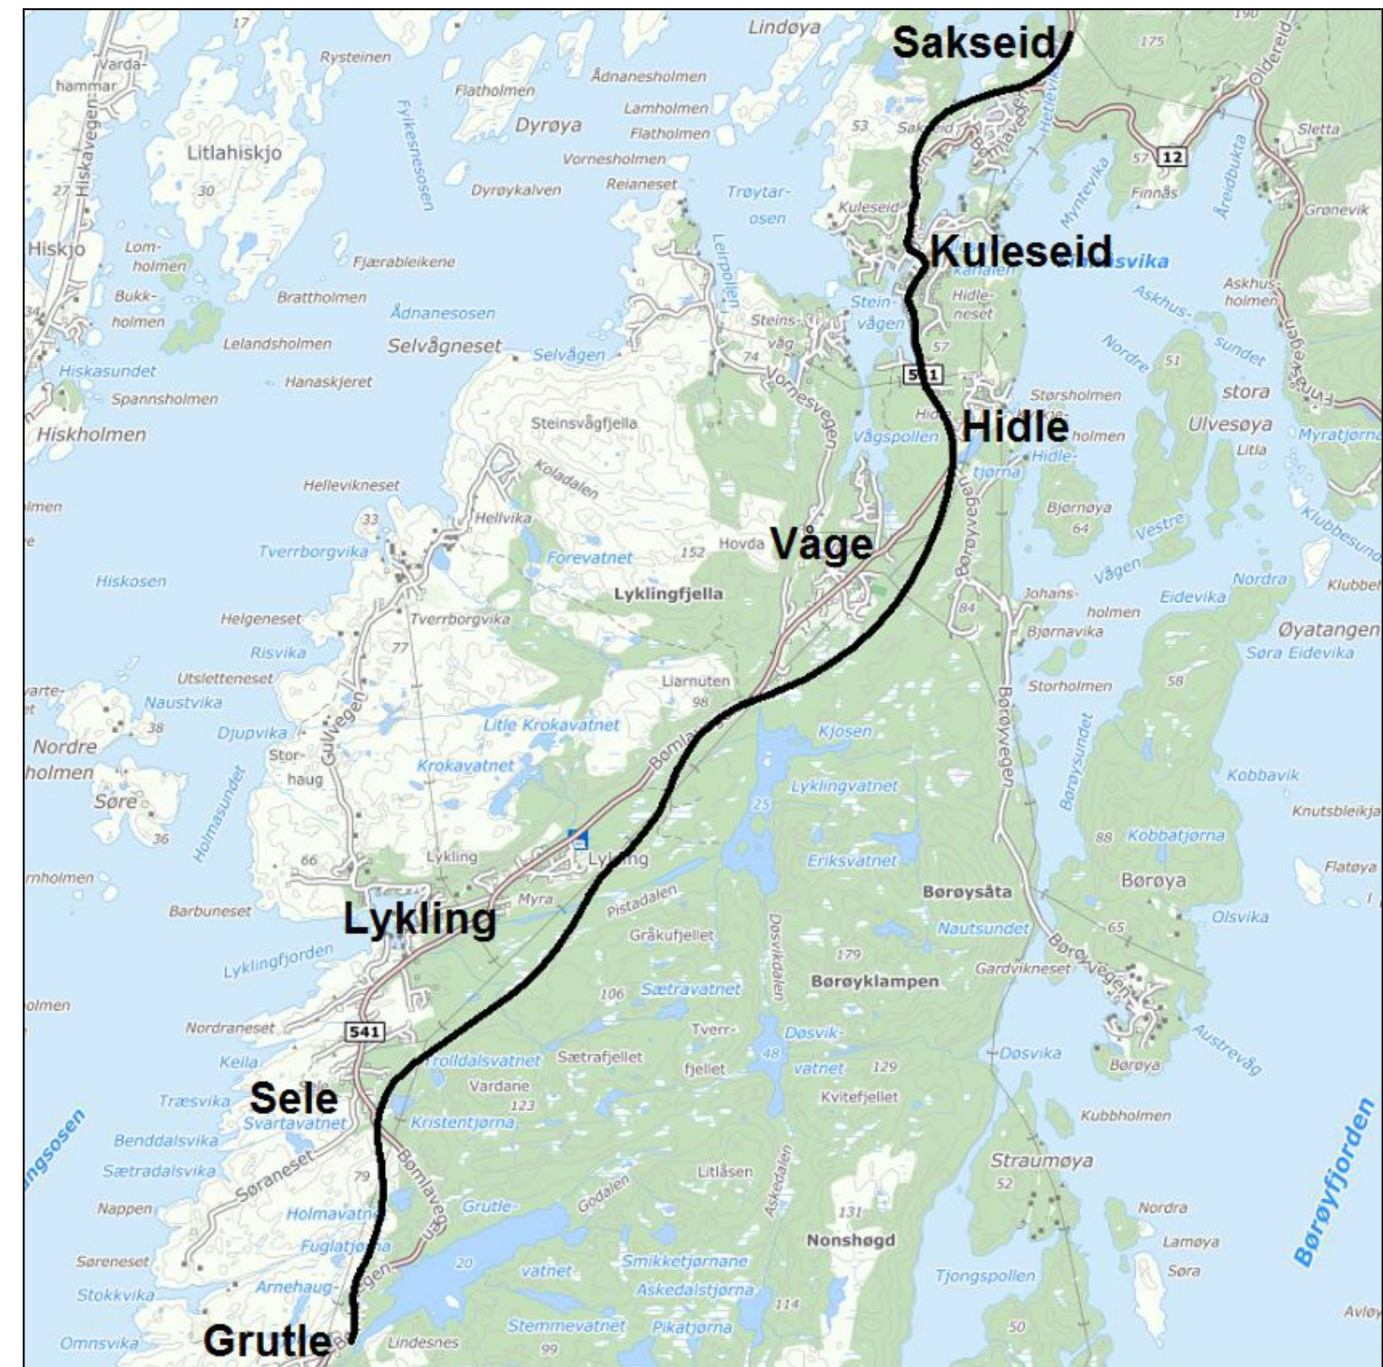
Figur 66; Oversikt over tilrådd trasé på strekninga.

Utval for areal og samferdsel i Bømlo kommune tilrådde 15. april 2015 at vegalternativ A2-B-C2 vert valt for strekninga. Dette er i tråd med Statens vegvesen si tilråding og er utgangspunktet for forslag til reguleringsplan.

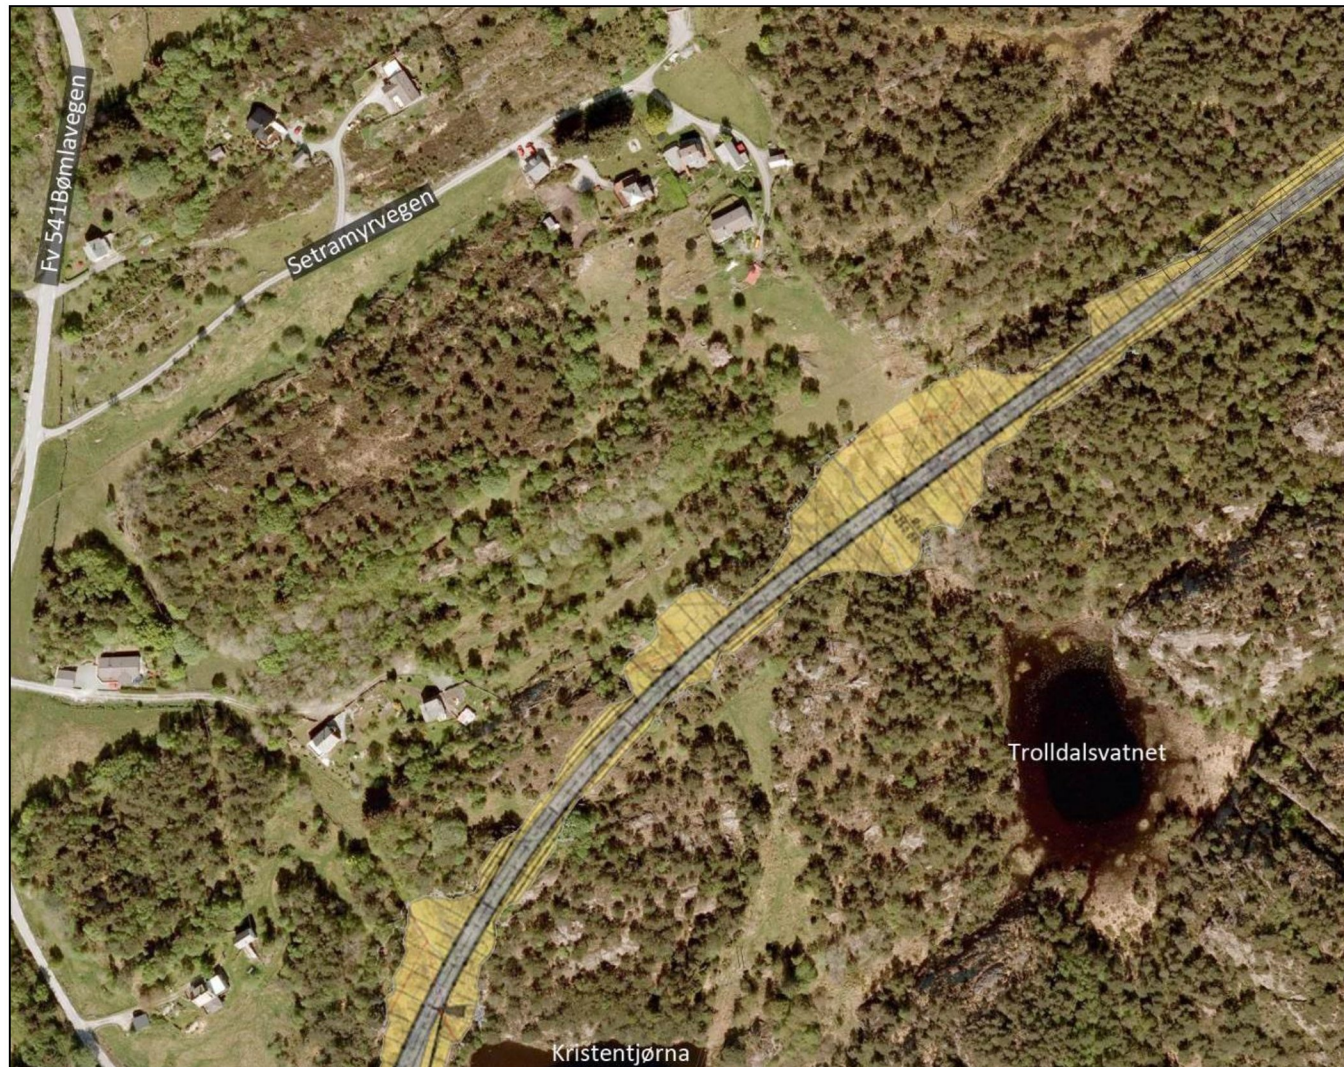
Figur 72; Profil 8200: Grønt felt syner sør-nord-gående dalbotn. Fylling i gult.

Ved Setramyra nord om Trolldalsvatnet, kryssar ny trasé ein lengre dalgang som går sør-nord-retning frå Lyklingfjorden til Grutlevatnet. Høgdeskilnader gjer at ein her får ei relativt stor fylling. Denne vert godt synleg for busetnaden i nord. Eit parti med fulldyrka mark vert redusert og ein bekk må leggjast i røyr under fyllinga. Dalgangen vert stykka opp og får ei stor barriere. Fyllinga mot Kristentjørna bør utformast slik at ein skåner bekkedraget i størst mogleg grad.

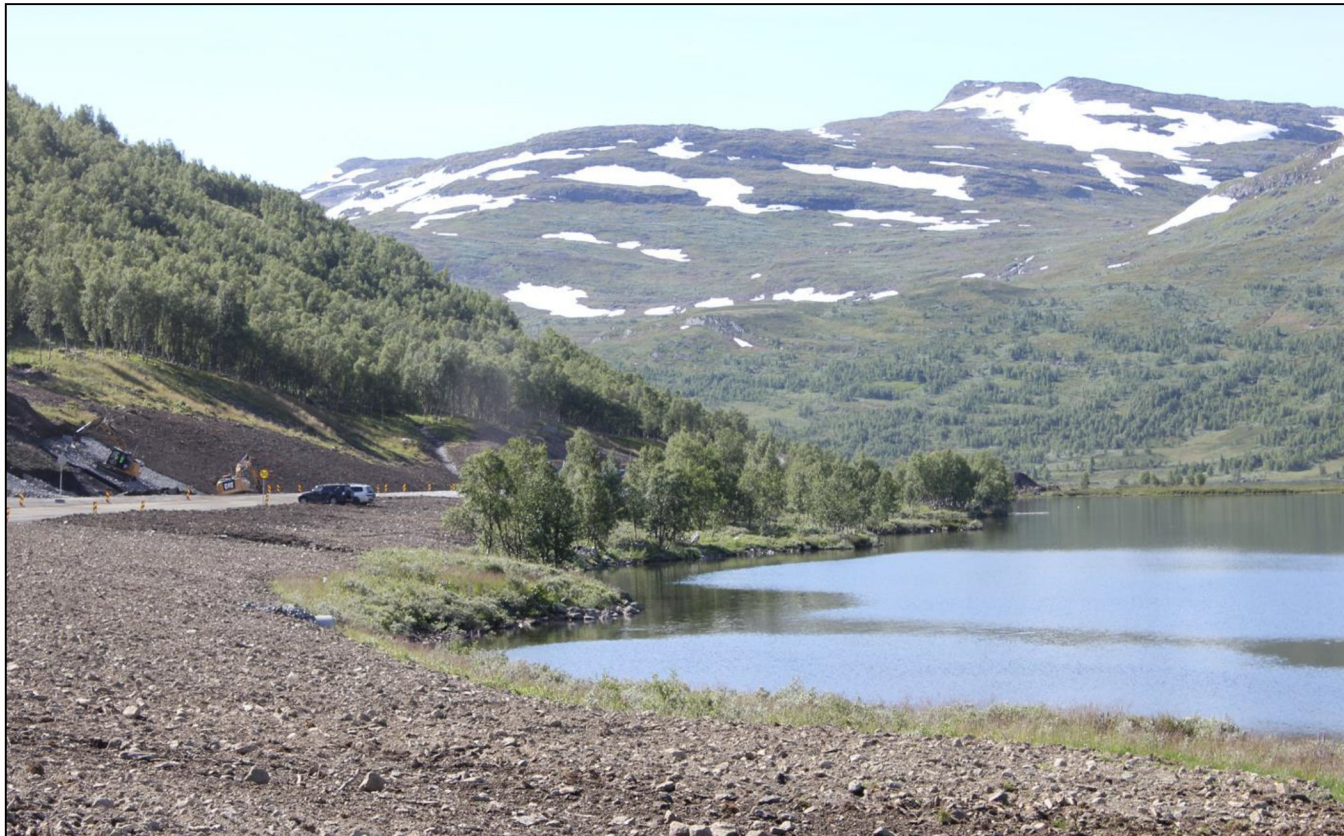
Figur 73; Døme på gode overgangar til eksisterande terreng på Filefjell.

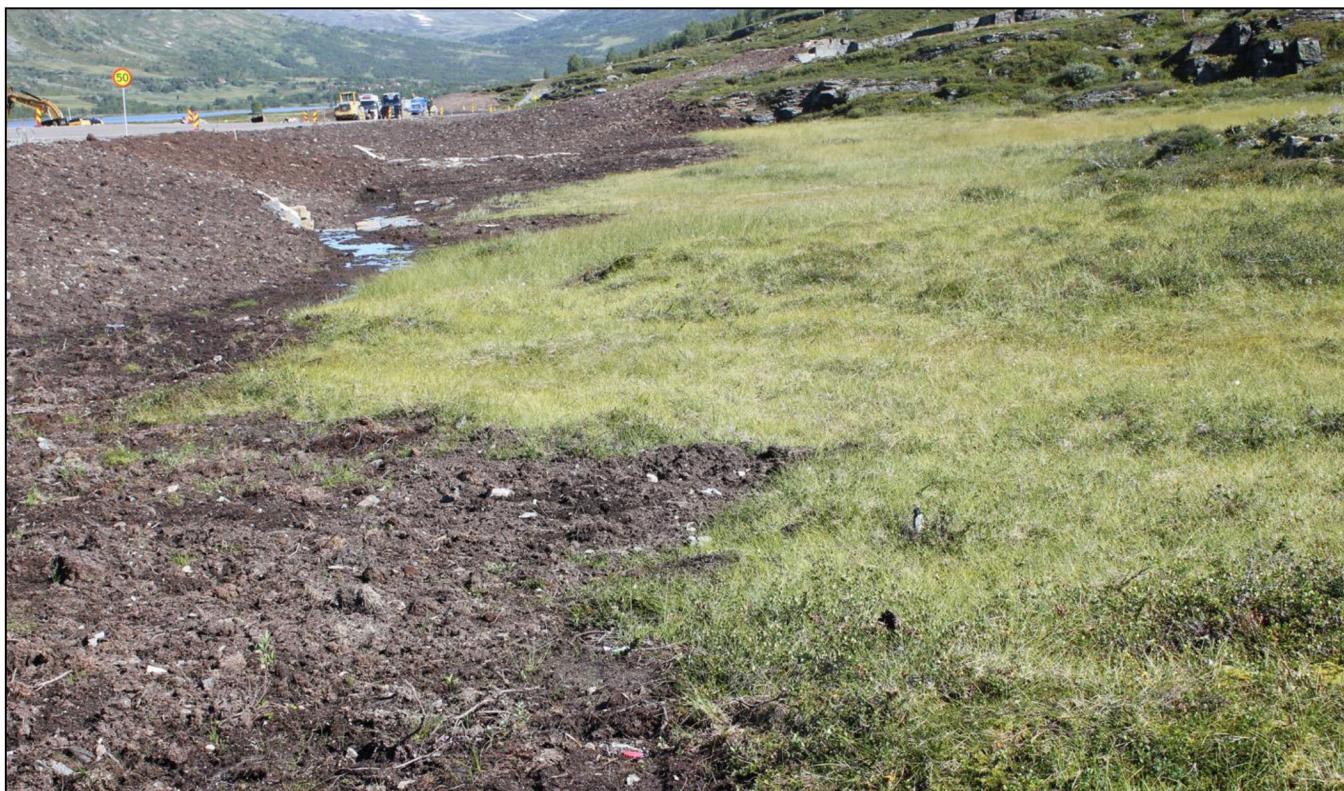
Figur 74; Stadeigen jord med frøbank er teken vare på og brukt som toppmassar på Filefjell. Foto: Julia Møhler

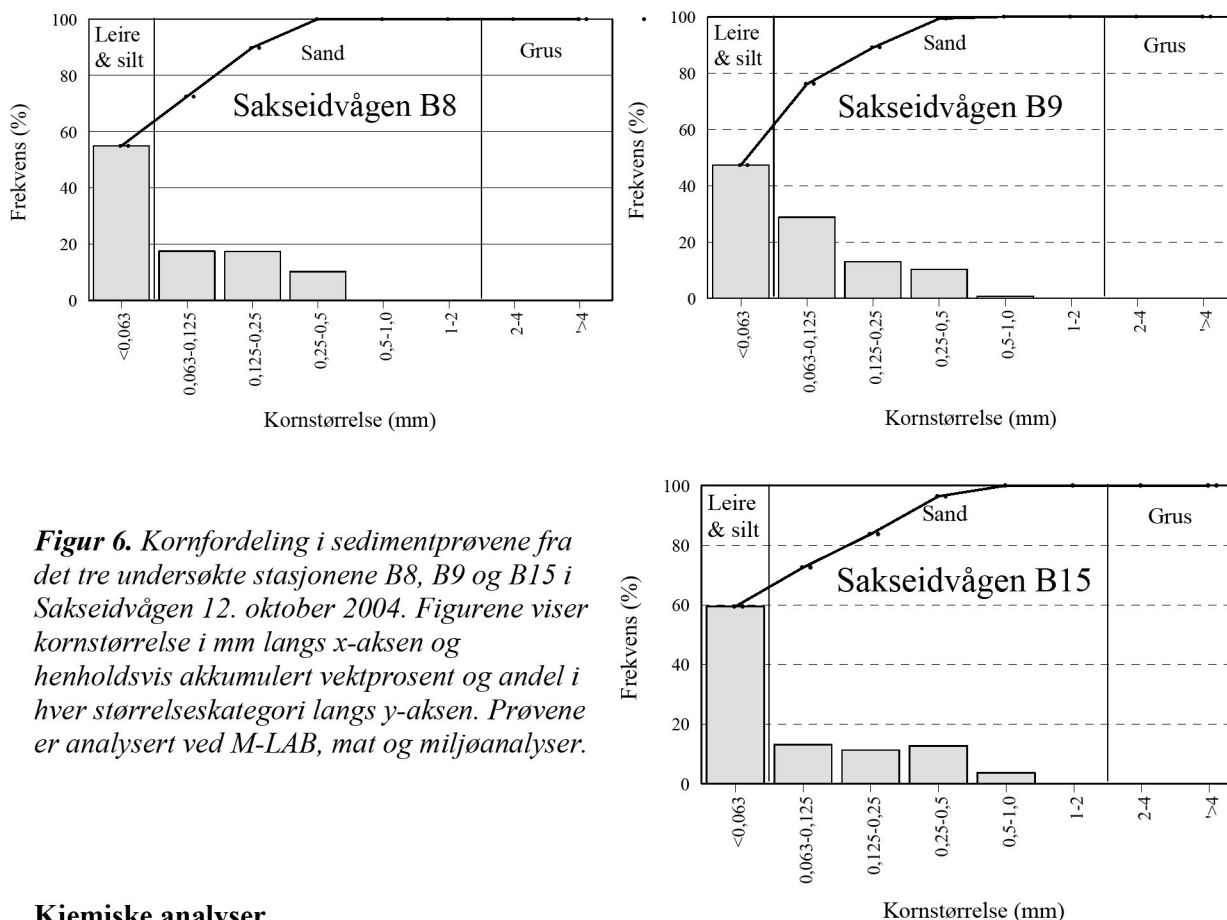
Figur 6. Kornfordeling i sedimentprøvene fra det tre undersøkte stasjonene B8, B9 og B15 i Sakseidvågen 12. oktober 2004. Figurene viser kornstørrelse i mm langs x-aksen og henholdsvis akkumulert vektprosent og andel i hver størrelseskategori langs y-aksen. Prøvene er analysert ved M-LAB, mat og miljøanalyser.

Tørrestoffinnholdet var lavt og lå mellom 13,3 og 18,0 % i alle prøvene. De relativt lave verdiene av tørrestoff på alle stasjonene skyldes at alle disse prøvene inneholdt mye organisk stoff. Slike prøver inneholder mye fuktighet.
