# Rapport

## Primærrens

- Status og renseeffekter 10 år etter

**Rapportnummer: B24/2019**

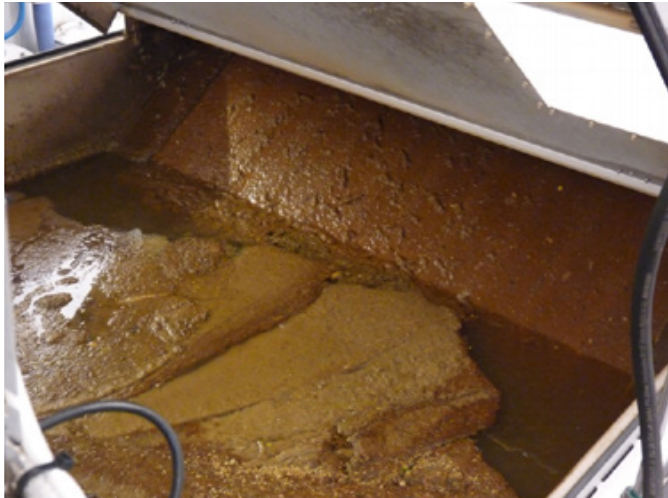
Bilde 1: Eksempel på punktbelastning foran sil.

Det er på noen anlegg gjort grep for å redusere denne belastningen i prosesslinjen ved at det er bygd inn egen linje for slamavvanning på renseanlegget for å redusere belastningen på silene. Dette er en lukket sløyfe hvor det tilføres polymer og slammet separeres i en slamdel og en vanddel der sistnevnte føres tilbake på innløp (etter vannprøvetaker). På denne måten er returbelastning redusert betydelig.

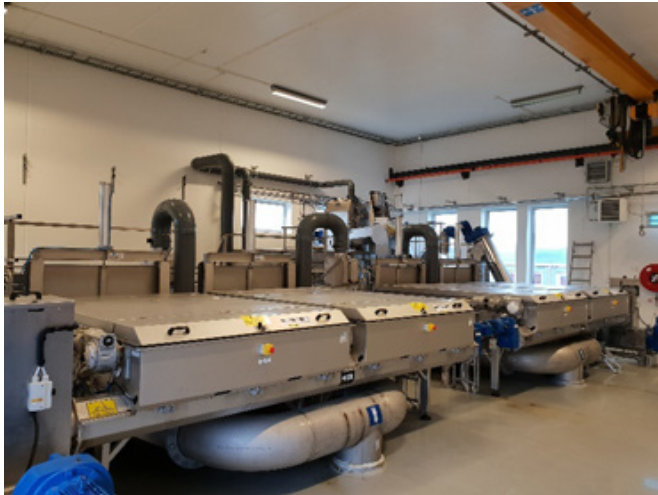
Bilde 2: Prosessrom Rossmolla RA

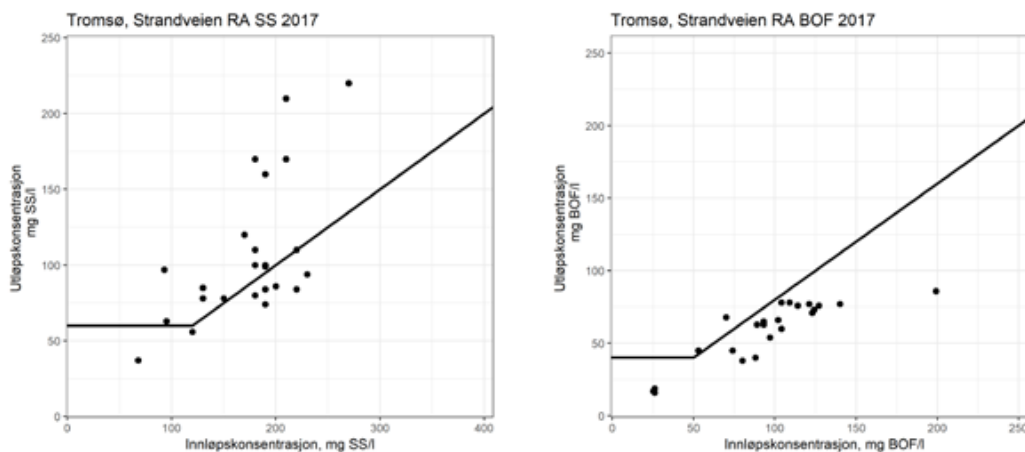
Figur 2: Grafene over viser renseresultater for 2017, og man kan se at renseseffekt på BOD<sub>5</sub> er oppfylt men det er renseskrav til suspendert stoff som er utfordringen ved dette rensenanlegget.

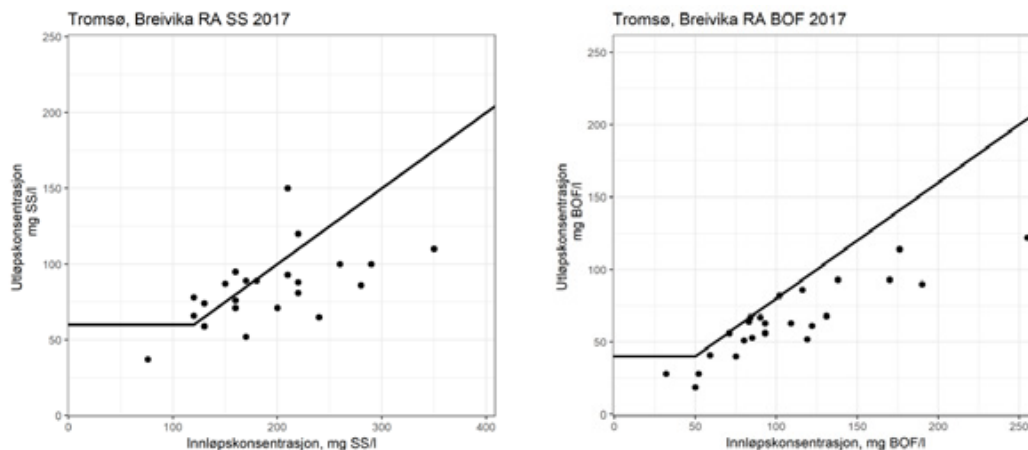
Figur 3: Grafene over viser renseresultater for 2017, og man kan se at renseeffekt på BOD5 er oppfylt mens det er rensekraft til suspendert stoff som er utfordringen.

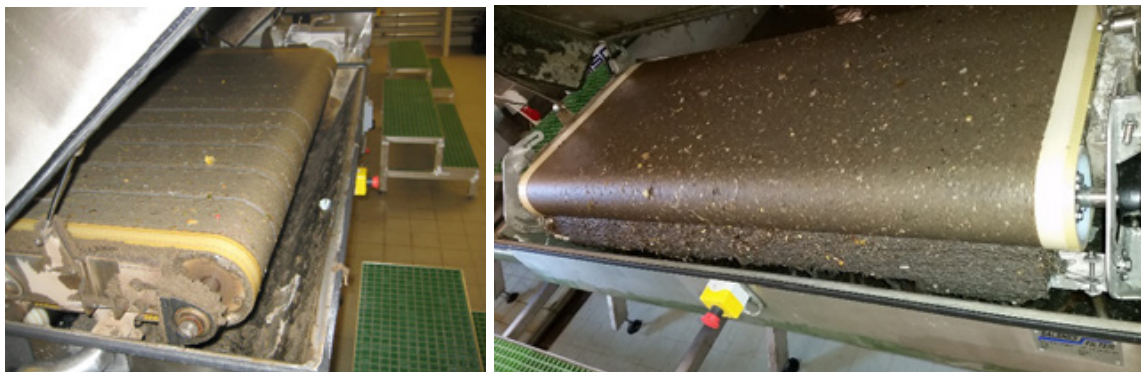
På dette anlegget ble blant annet blåsemaskiner fjernet i 2014 og strømforbruket ble kraftig redusert når blåsekniv ble koblet ut og erstattet med en statisk skraper på den fremre rullen (se bilde under). Dette tiltaket medførte ikke bare redusert strømforbruk, men støvmengden i silkassen gikk ned og arbeidsmiljø for driftspersonell ble mye bedre. Når de åpner luker til silene blir de ikke utsatt for den mengde aerosoler som de hadde tidligere. Den mekaniske skrapen er ikke vedlikeholdsfri, og det legger seg erfaringsvis tanntråd, hår og liknende mellom skrapen og silduken der det var en åpning på 0,5-1 mm. Dette er blitt modifisert siste året av Salsnesfilter og på enden av skrapen er det satt på en teflonpakning som ligger helt inn på duken slik at det ikke lenger er en glippe.

Bilde 3: Sil før ombygging til venstre og bilde av skrape etter oppbygging til høyre

Dette tiltaket ble testet ut ved 2 siler samtidig som 2 siler var satt opp med original utrustning. Det viste seg etter testing at det var minimal forskjell i renseeffekt på de to linjene og Tromsø kommune valgte da å montere skrapen på alle 4 silmaskinene i Breivika RA.

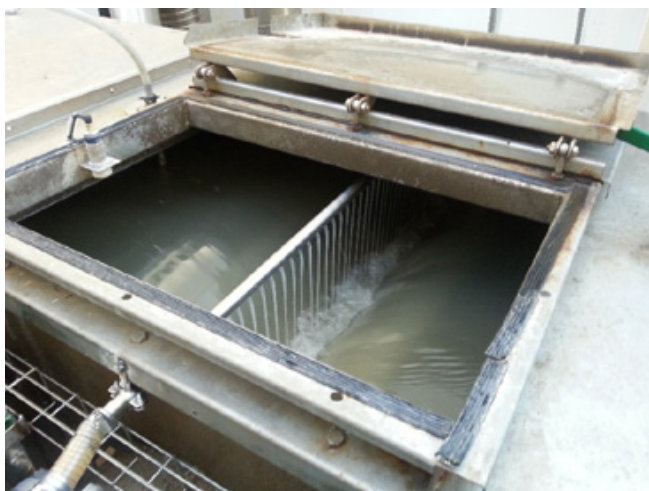
På Breivika RA er det også gjort tester med polymer, men dette ga ikke særlig økt renseseffekt. Testen viste at det var mulig å blande inn polymer rett foran silene og at det ble dannet store fnokker, men når disse «traff» silduken desintegrerte fnokkene og renseseffekten ble ikke bedre. Dette var likevel i en tidlig fase av uttestingen av polymerer (2014), men det er ikke gjort nye tester i Breivika etter dette. Bildet under er fra innblandingen før fordeling ut på silene (utløp fra sandfang).

Bilde 4: Innblanding polymer ved Breivika RA 2014

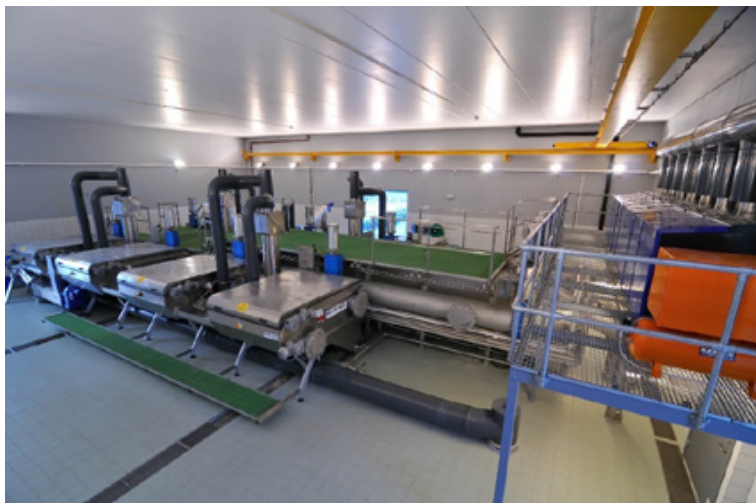
Bilde 5: Prosessrom Tomasjord RA

Anlegget er bygd opp med et sandfang fra Meva og 8 påfølgende siler fra Salsnesfilter av type SF6000 med 350 mikron silduk. På dette anlegget var det fra starten oppsamling av rejektivann fra bunnspyling av siler og rejektivann fra slampresser, som ble tilbakeført til et av Salsnesfiltrene for ny rensing. Det var dårlige driftserfaringer med denne

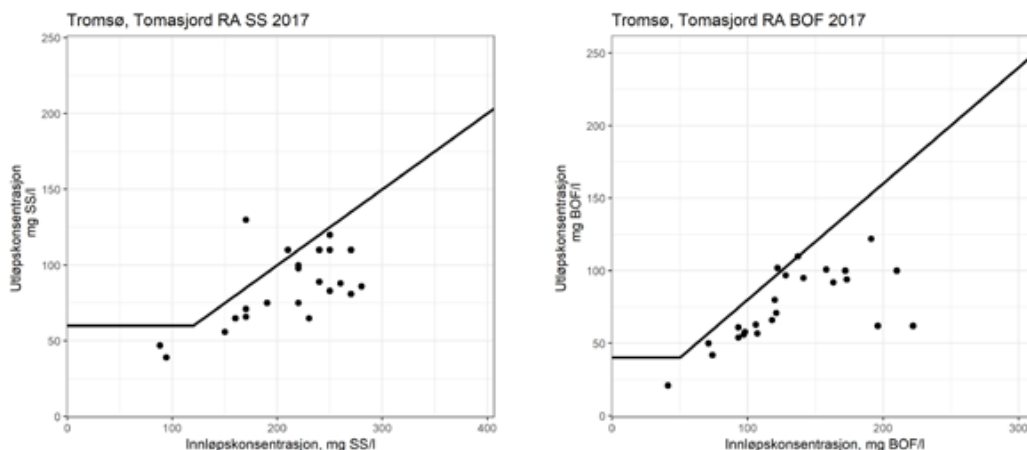
Figur 4: Grafene over viser renseresultater for 2017, og man kan se at dette renseanlegget greier de separate rensekravene for både BOD<sub>5</sub> og SS.

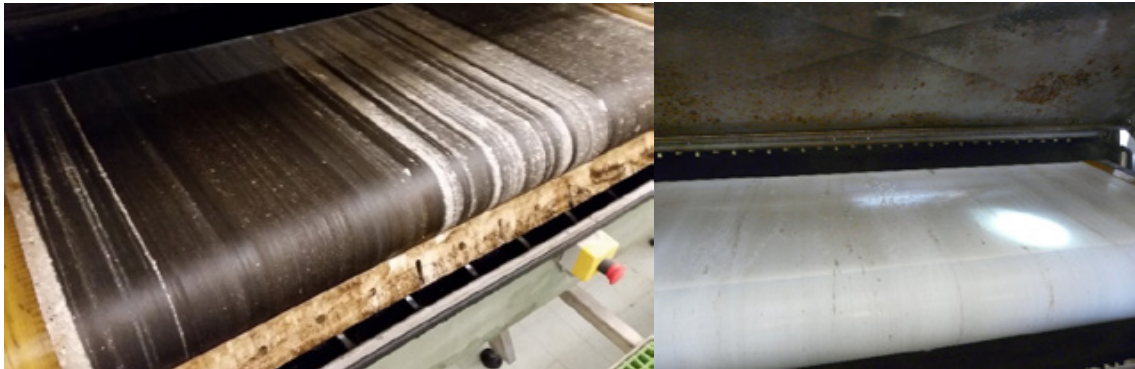
Tomasjord RA har også utfordringer med asfaltstøv i perioder, og det er viktig å rengjøre silduker når de går tette. Dersom dette ikke gjøres går hydraulisk kapasitet ned samtidig som dreneringsegenskaper for silslammet reduseres. Dette gir igjen mer vann til slampressen, mer rejevtvann genereres og anlegget utsettes for en returbelastning som påvirker renseeffekten til hele renseanlegget.

Bilde 6: Bildet viser hvordan asfaltstøv tetter silduken til venstre og en ren duk til høyre

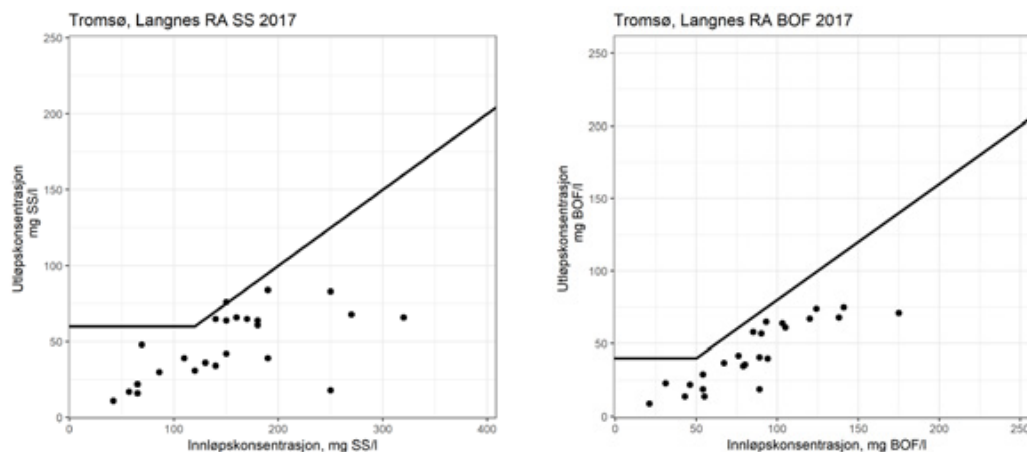
Figur 6: Grafene over viser rensesresultater for 2017 og at Langnes renseanlegg greier renskravet for både BOD5 og SS

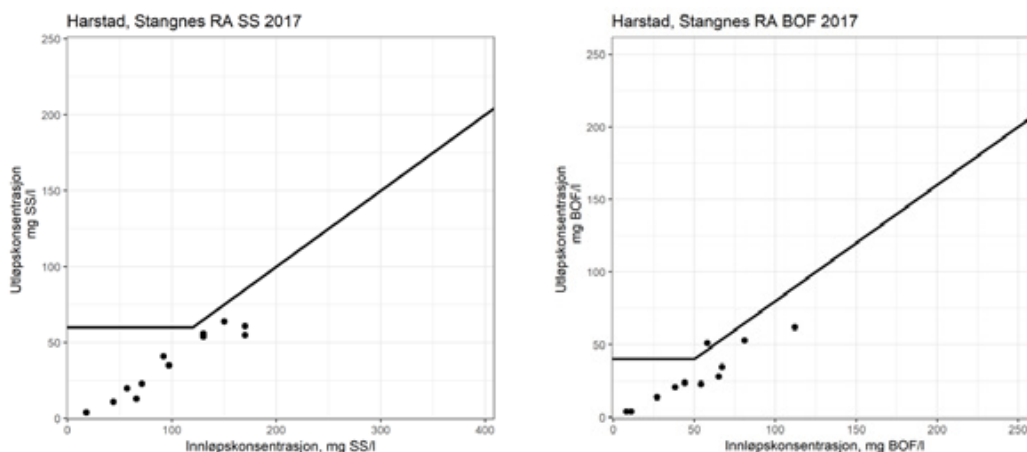
Figur 8: Grafene over viser rensresultater for 2017, og man kan se at Stangnes rensianlegget greide renskravet for både BOD<sub>5</sub> og SS.

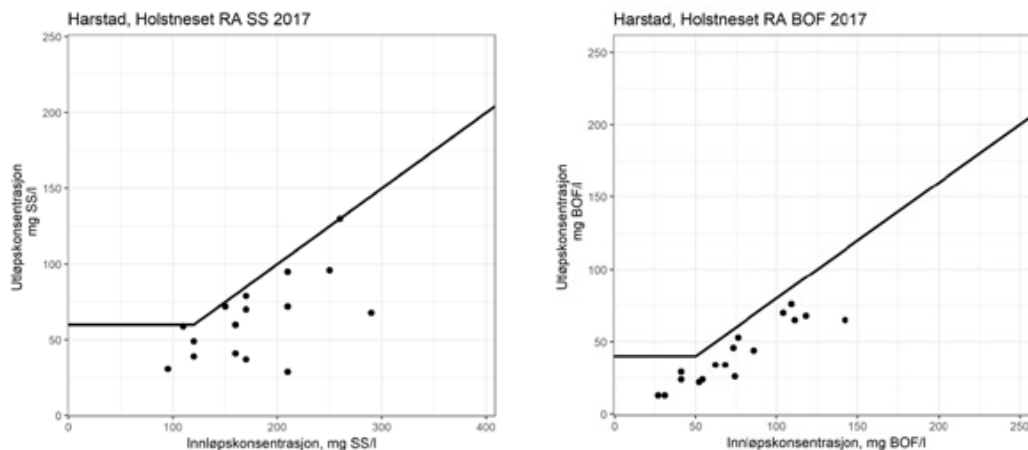
Figur 9: Grafene over viser rensresultater for 2017 der Holstneset rensanlegg greide renskravet for både BOD5 og SS.

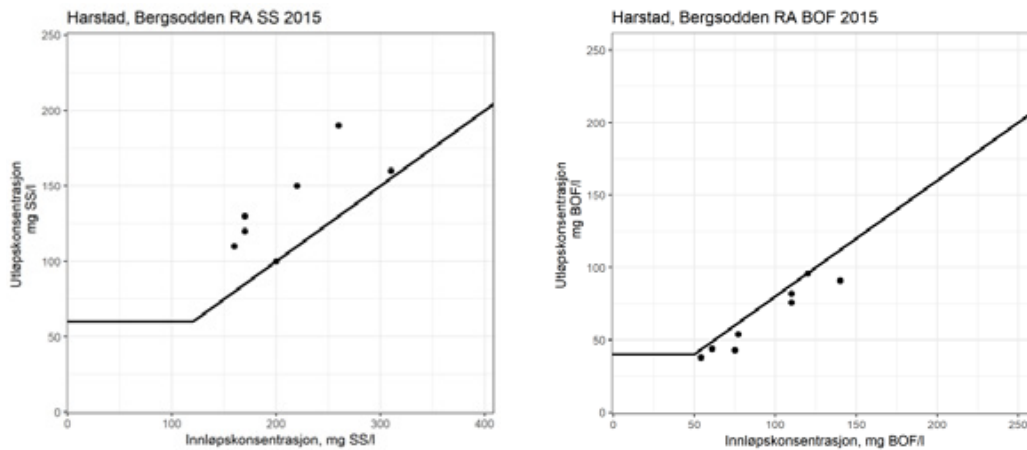
Figur 10: Grafene over viser renseresultater for 2015 som viser at dette renseanlegget ikke har greid rensekravet for hverken BOD<sub>5</sub> eller SS.

For å øke rensegraden har Harstad kommune testet ut polymerdosering på innløpet. Det er gjort forsøk sammen med Norwegian Technology AS og resultatene har vært oppløftende. Ved å dosere polymer har man greid å øke rensegraden med opptil 44 %. Dette er en enkelttest og utførelse i fullskala med ulike belastninger ikke er gjort, men testen viser at det bør være mulig å øke slamuttaket også for anlegg med utfordrende innløpssvann.

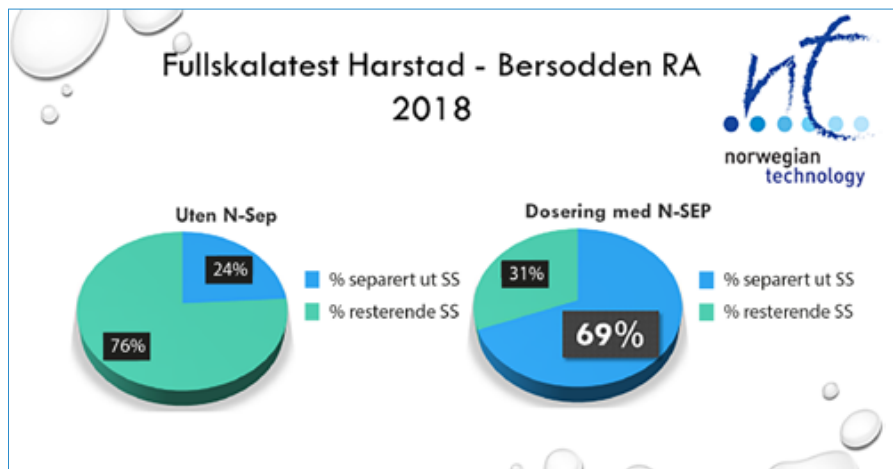
Figur 11: Resultater fra polymertest Bergsodden R

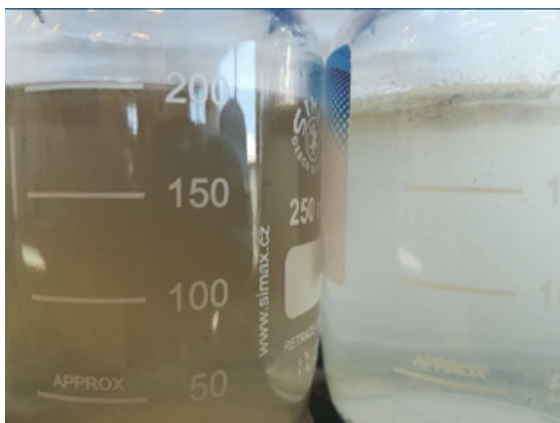
Bilde 7: Test av polymerdosering på Bergsodden RA med behandlet utslippsvann til venstre. Flaske til høyre viser utslippsvann etter polymerdosering og slamuttak

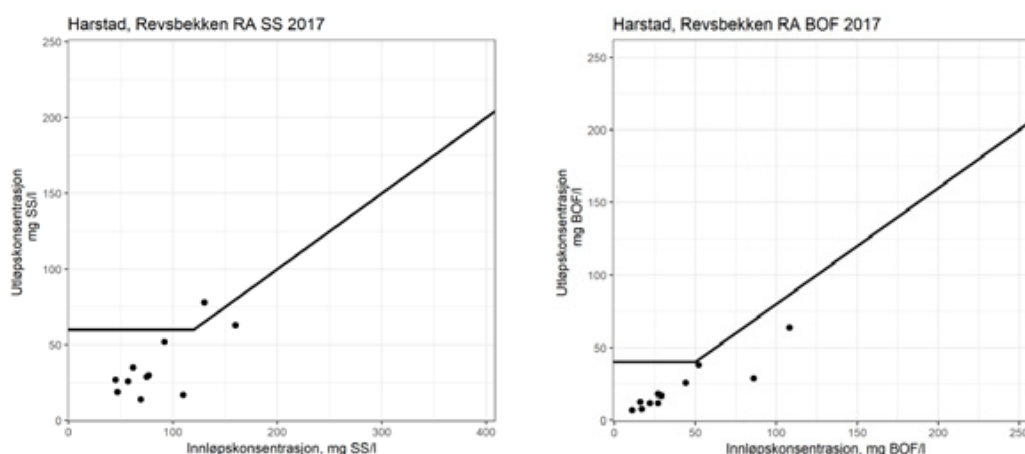
Figur 12: Grafene over viser renseresultater for 2017 og Revsbekken RA greier krav til renseeffekt for både BOD<sub>5</sub> og SS selv om det mangler en vannprøve for å tilfredsstillende utslippstillatelse

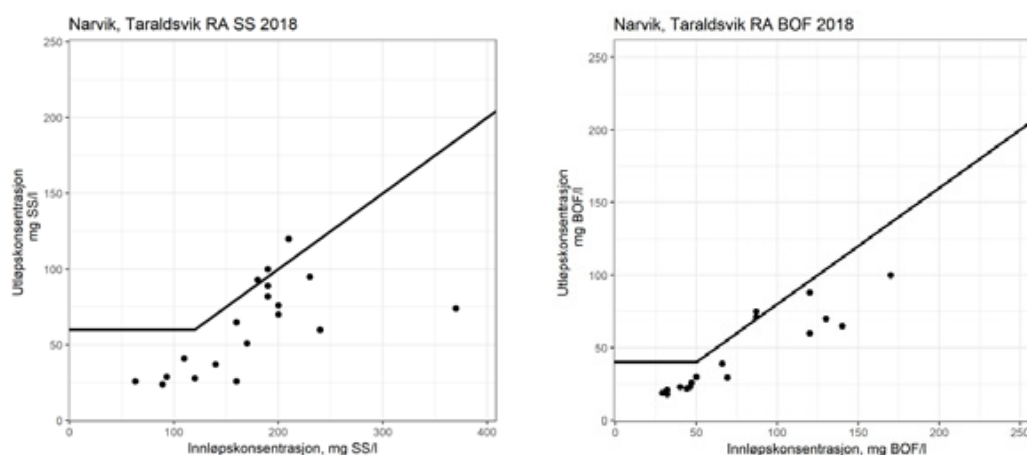
Figur 13: Grafene over viser renseresultater for 2018, og man kan se at dette renseanlegget greide å oppfylle kravet for BOD<sub>5</sub> og SS, men det var fordelt på 5 ulike vannprøver og da ble ikke kravet om maksimalt 3 dårlig av 24 prøver tilfredsstillt.

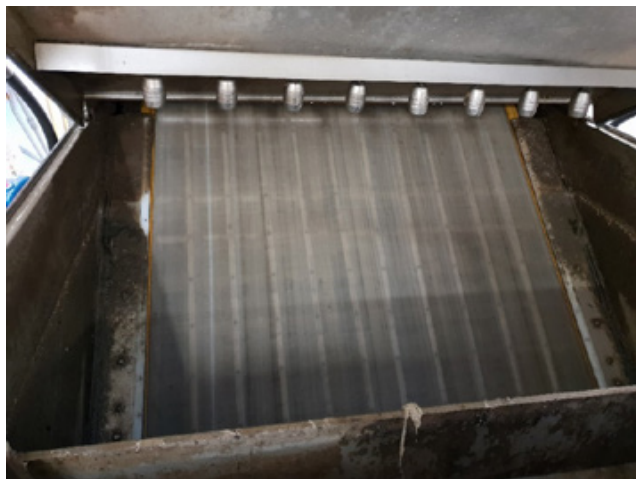
Anlegg for prøvetaking er bygd om i ettertid da det ble innført akkreditert prøvetaking. I 2018 ble det montert automatisk høytrykksspylersystem for vasking av silduker (rotodyser). Sildukene vaskes 1 gang pr dag i 10 minutter, én og én av gangen da de tas ut av drift under rengjøring. Driftspersonell opplyser at det er spesielt utfordringer med asfaltstøv på dette anlegget som krever hyppig rengjøring. Det er også utfordringer med en del fett i avløpet samt påslipp av oljeholdig avløpsvann. Hvis silduk ikke rengjøres jevnlig går renseeffekt erfaringsvis ned. Se bilde under som viser hvordan asfaltstøv tetter silduk.

Bilde 8: Asfaltstøv som tetter silduk på Kvalvikodden RA, Bodø.

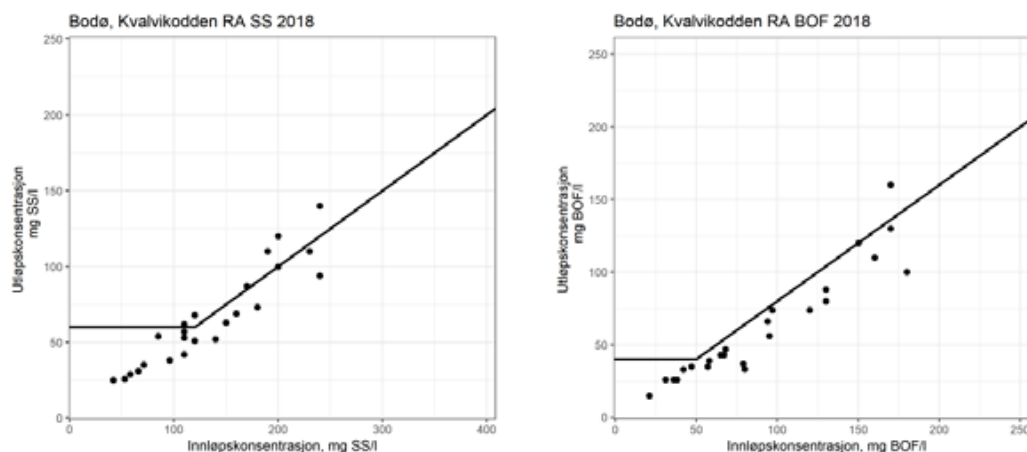
Figur 14: Grafene over viser rensresultater for 2018 og Kvalvikodden RA greier kravet til reduksjon av BOD<sub>5</sub>, men krav til SS-reduksjon tilfredstilles ikke.

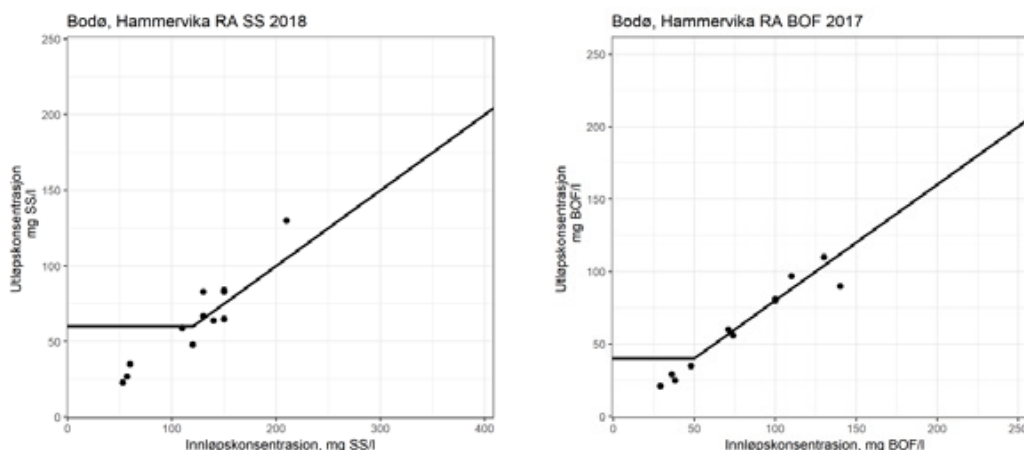
Figur 15: Grafene over viser renseresultater for 2018 og Hammervika RA greide ikke kravet for reduksjon av hverken BOD<sub>5</sub> og SS.

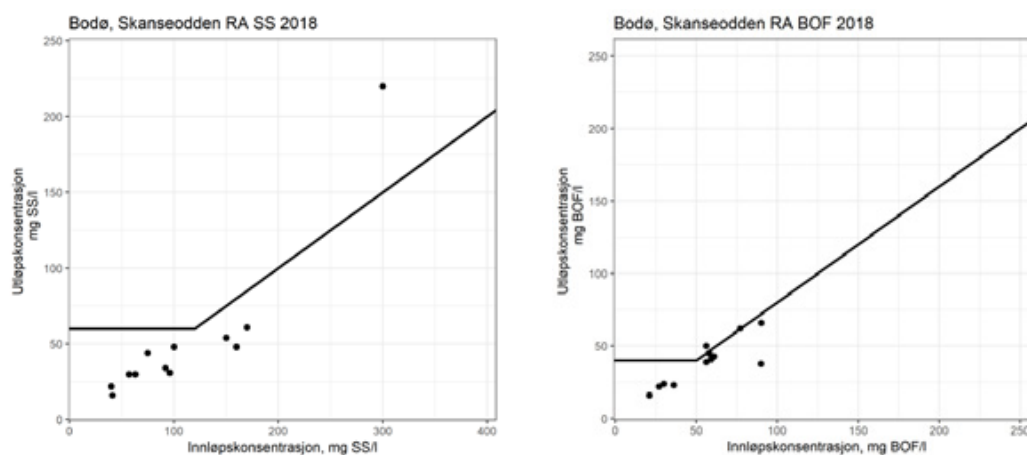
Figur 16: Grafene over viser renseresultater for 2018 og det er 1 enkelt vannprøve som gjør at anlegget ikke greide utslippskravet. Anlegget ligger helt i grenseland og det er BOD<sub>5</sub>-reduksjonen i en enkeltprøve som var for dårlig i 2018.

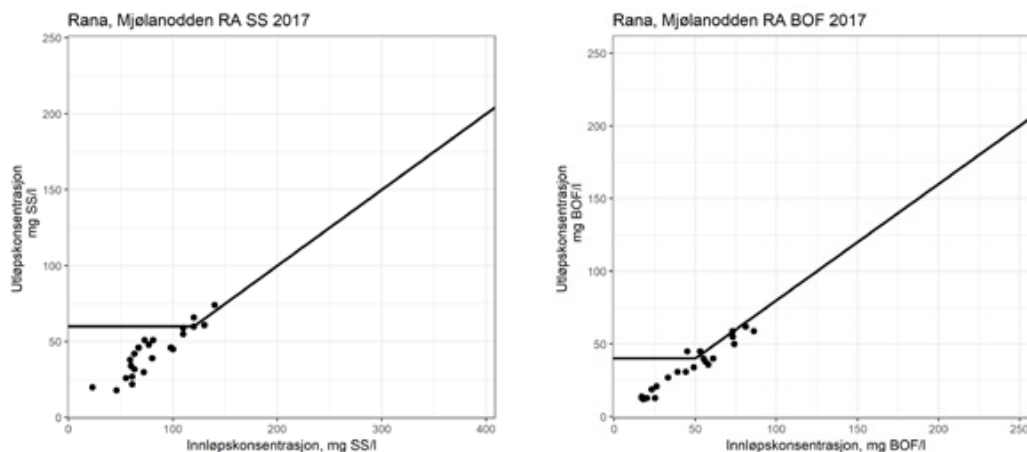
da det er mer enn de 3 prøvene som er dårlige pr. år. Det er ikke testet ut bruk av polymer på dette anlegget. Figur 17: Grafene over viser renseresultater for 2017 og det er 2 vannprøver som gjør at anlegget ikke greide utslippskravet. Samtidig ligger anlegget helt i grenseland og det er både BOD<sub>5</sub>- og SS-reduksjonen som var for dårlig.

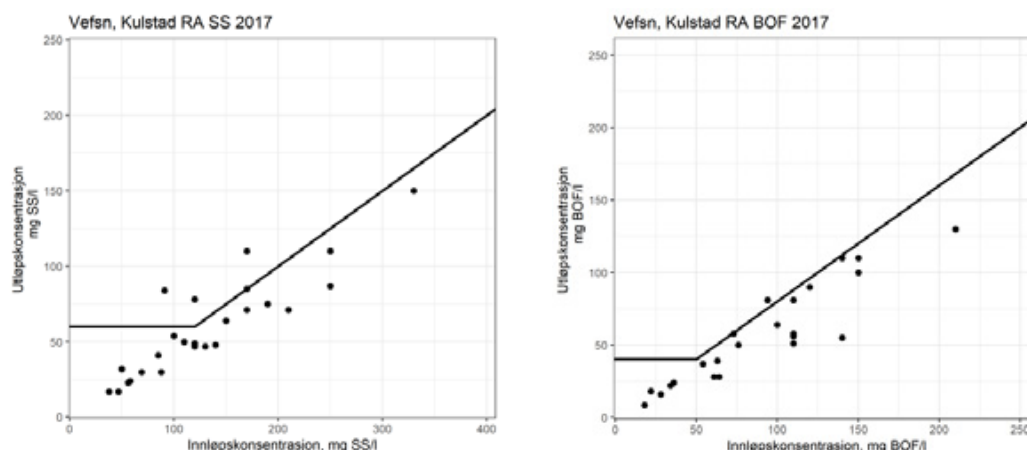
Figur 18: Grafene over viser renseresultater for 2018 og det er 2 separate vannprøver som gjør at dette anlegget ikke greide utslippskraavet. Samtidig ligger anlegget helt i grenseland og det er SS-reduksjonen som var for dårlig.

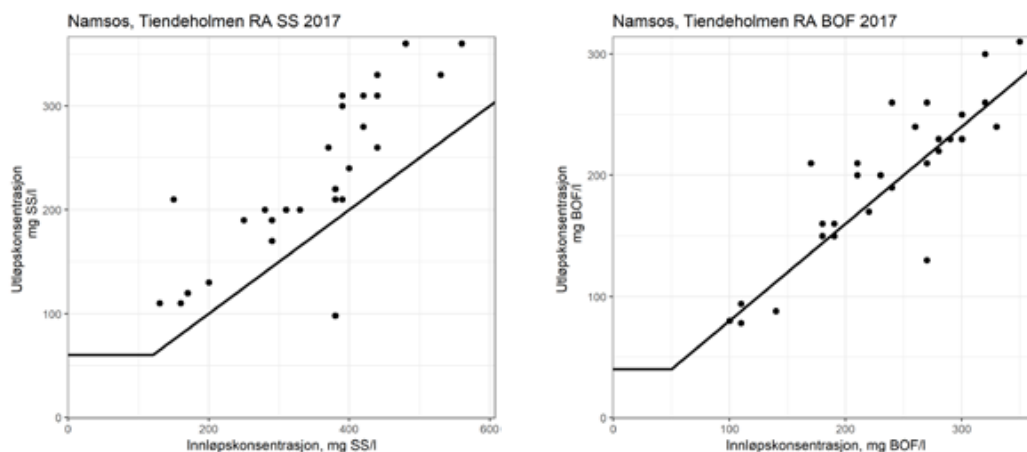
Figur 19: Grafene over viser renseresultater for 2017 og Tiendeholmen RA greide ikke utslippskravet. Generelt er renseseffekten for lav på dette anlegget og ingen prøvedøgn bestod renskravet.

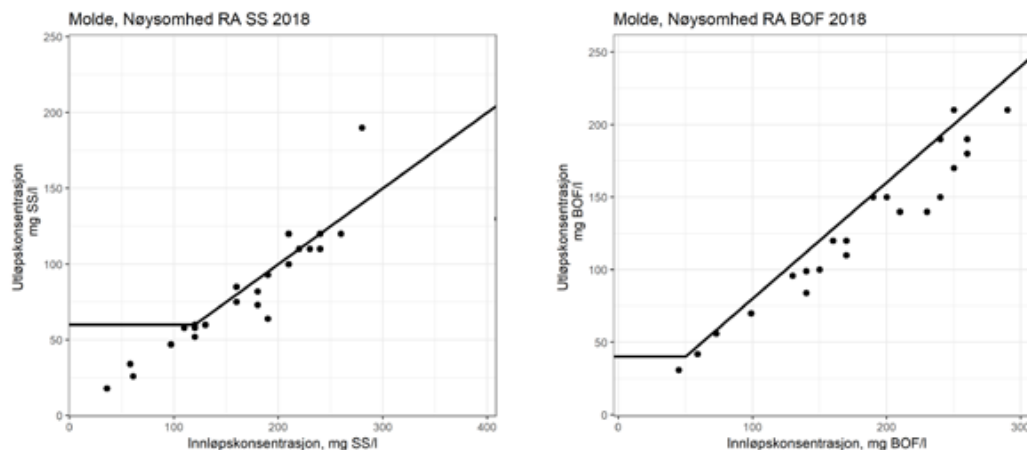
Figur 20: Grafene over viser renseresultater for 2018, og Nøysomhed RA greide utslippskravet for både  $BOD_5$ - og SS.

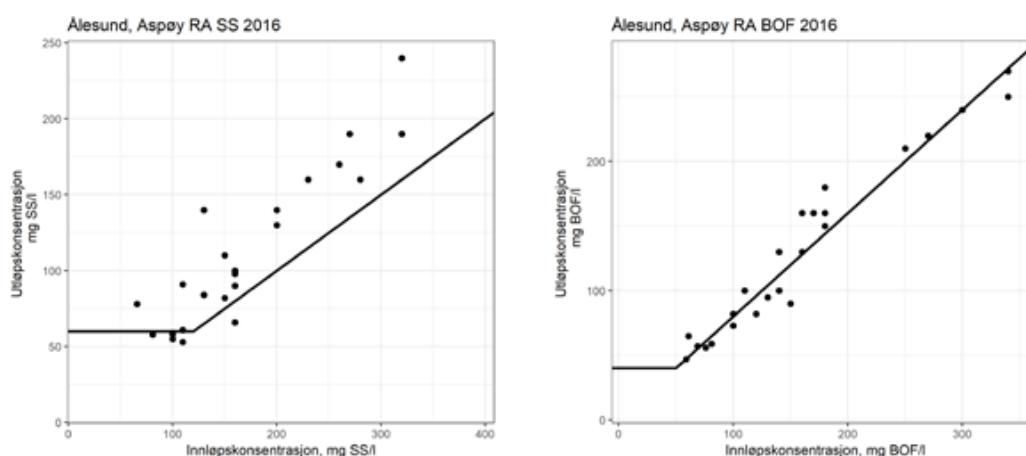
Figur 21: Grafene over viser renseresultater for 2016 og Aspøy RA greide ikke renskravet.
